福島第一原子力発電所廃炉・事故調査に係る
連絡・調整会議
第9回会合

議事次第

1号機及び2号機非常用ガス処理系配管の一部撤去について

3号機 RHR配管で確認した滞留ガスに関わる対応について (他系統、他号機の滞留箇所の検討)

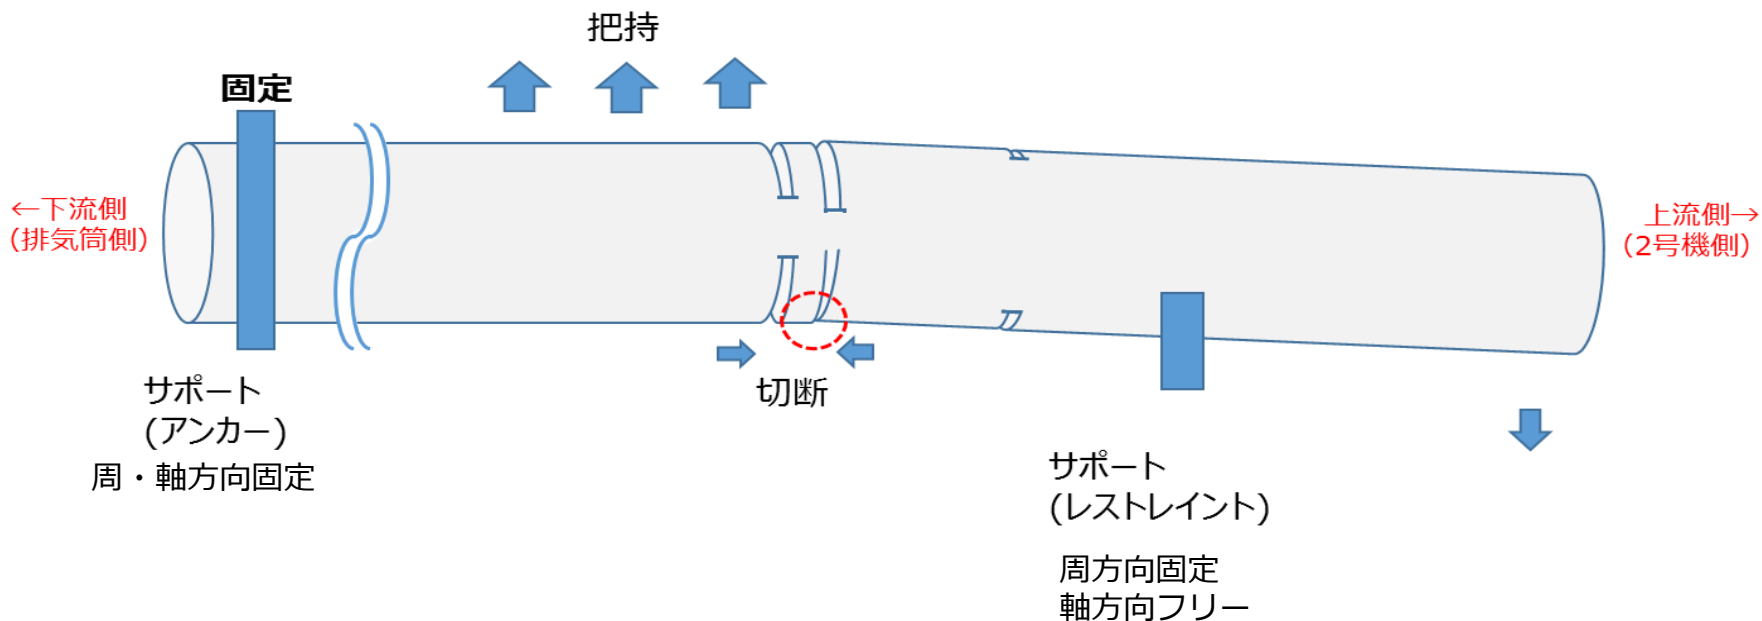
- 切断時に、切断対象配管の上流側（2号機側）の配管が自重により沈み込むことで、切断面に圧縮力が加わり、配管へのワイヤーソーの噛み込み事象が発生した可能性が高いと推定。

- 切断開始後、約90%切断したところでワイヤーソーの刃が配管に噛み込み停止する事象が確認された。（3月27日と同様事象）
- 配管切断面の隙間を測定し、上部よりも下部が狭くなっていることを確認した。

- 上流側（2号機側）の配管を把持し、クレーンで上方へ引き上げることで切断面の圧縮力を低減する。

- 模擬配管において上流側（2号機側）の自重を模擬した箇所をクレーンで上方へ引き上げることで、切断面の圧縮力が低減され、ワイヤーソーの刃の噛み込みがなく切断できることを確認した。

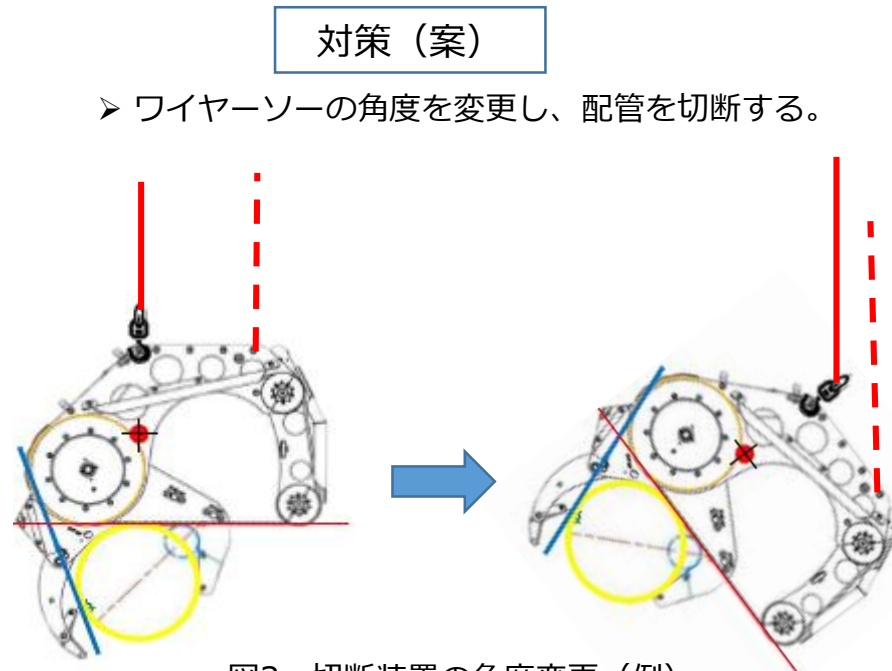
図3：切断装置の角度変更（例）

【対策案の検討②】切断装置の角度を調整し、切断終了付近の切断面積を小さくすることで噛み込みを防止することを検討。

- 切断装置は現状の吊り位置では角度の変更が出来ないため、図3の赤点線部へフックとワイヤーを取り付け、ウインチにて切断装置の角度を変更し、模擬配管で検証を行った。
- 上流側配管の自重による圧縮力を模擬し、ワイヤーソーの刃の噛み込み等がなく切断出来ることを確認した。
- 実機で切断装置の角度変更を行う方法を検討中。

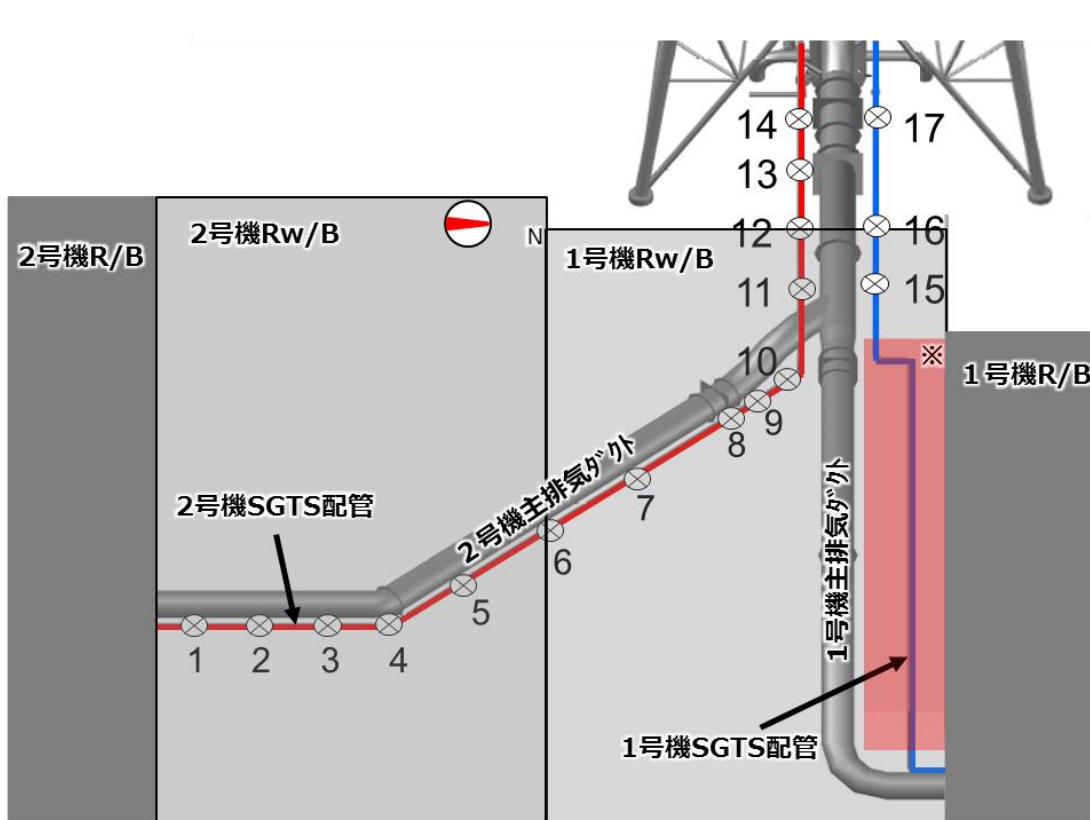
- 1号及び2号Rw/B上部のSGTS配管近傍の放射線量を概ね3～5m間隔で測定を実施。
- 測定ポイントのうち比較的高い放射線量はNo.8、No.9、No.13、No.14にみられ、最も高い値は、No.13の2号機SGTS配管表面から高さ0.1mの位置で約650mSv/hであった。

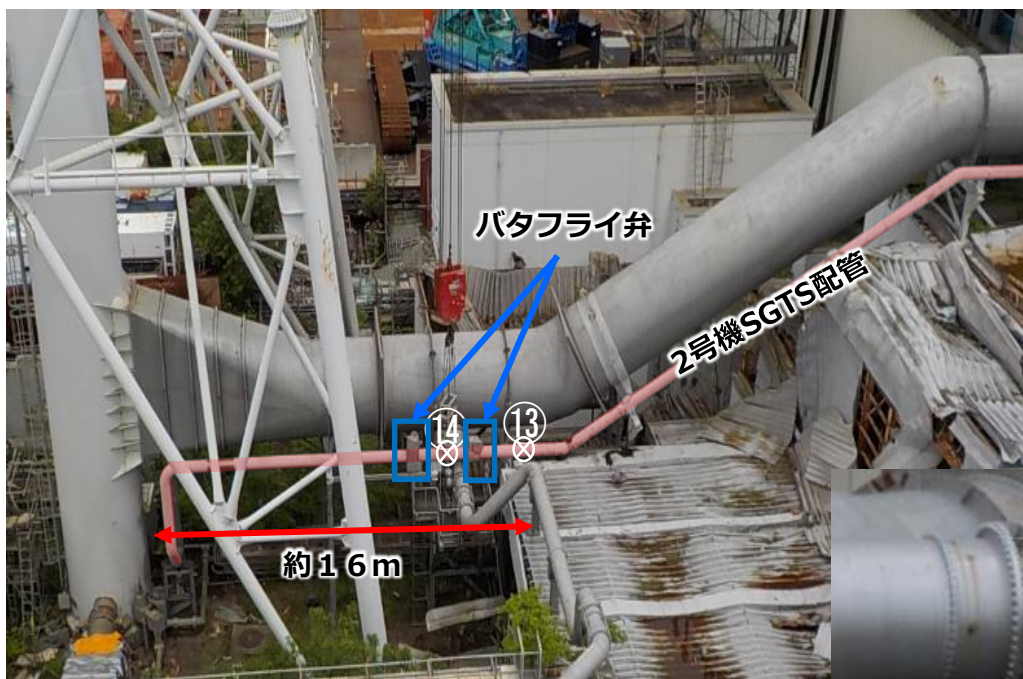
- ・ 高い放射線量が確認されたNo.13(650mSv/h)及びNo.14(400mSv/h)付近にはバタフライ弁が設置されているため、放射性物質が止まりやすい環境も考えられる。
- ・ 一方、No.8/9(⑧150mSv/h、⑨160mSv/h) に関しては水平配管部分であった。

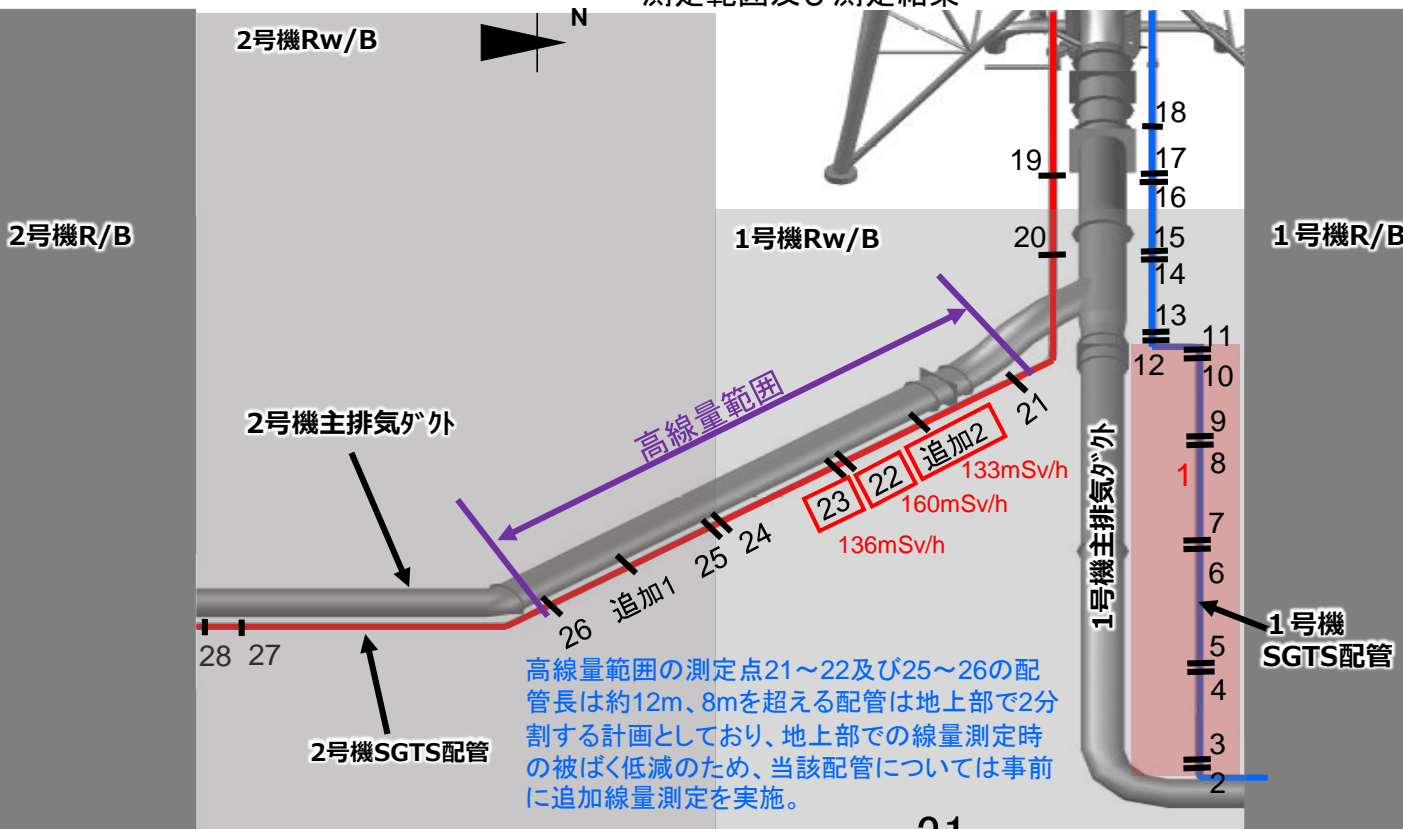
- ・ 下記に示す通り、配管線量率は2号機側が高く1号機側は低い結果となった。（昨年と同傾向）
- ・ これらは、ベント流速が速かった1号機配管より2号機は原子炉建屋内のSGTS系機器（フィルタ、ラプチャーディスク等）が抵抗となり流速が抑えられ滞留したものと推測している。
- ・ なお、2号機配管で高線量が確認された範囲（測定点21～26）の配管位置関係は、屋外配管のハイポイント（測定点20）より約1.2m低く、2号機R/Bからは水平位置となっている。

高線量範囲の測定点21～22及び25～26の配管長は約12m、8mを超える配管は地上部で2分割する計画としており、地上部での線量測定時の被ばく低減のため、当該配管については事前に追加線量測定を実施。

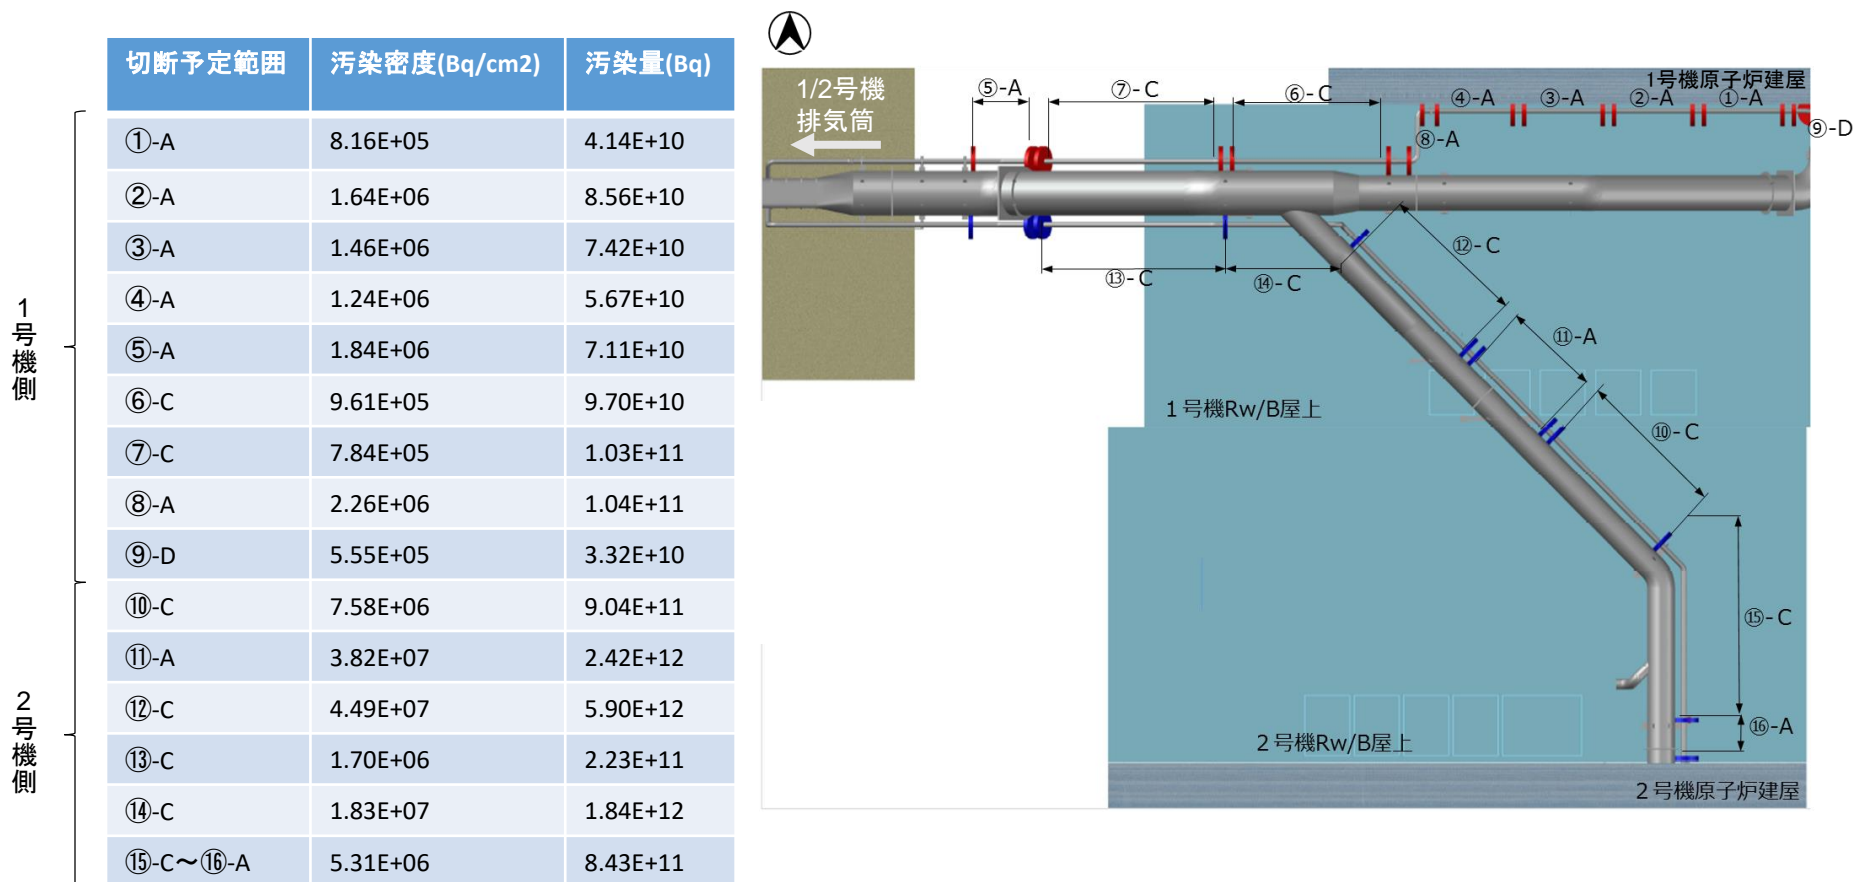
- 測定した放射線量率から汚染密度を算出し、切断後の配管ごとに汚染量の算出を実施した。
- 1号機側の汚染量は10～11乗オーダー、2号機側は11～12乗オーダーで、第82回監視・評価検討会で示された汚染量評価値と同等な結果となった。

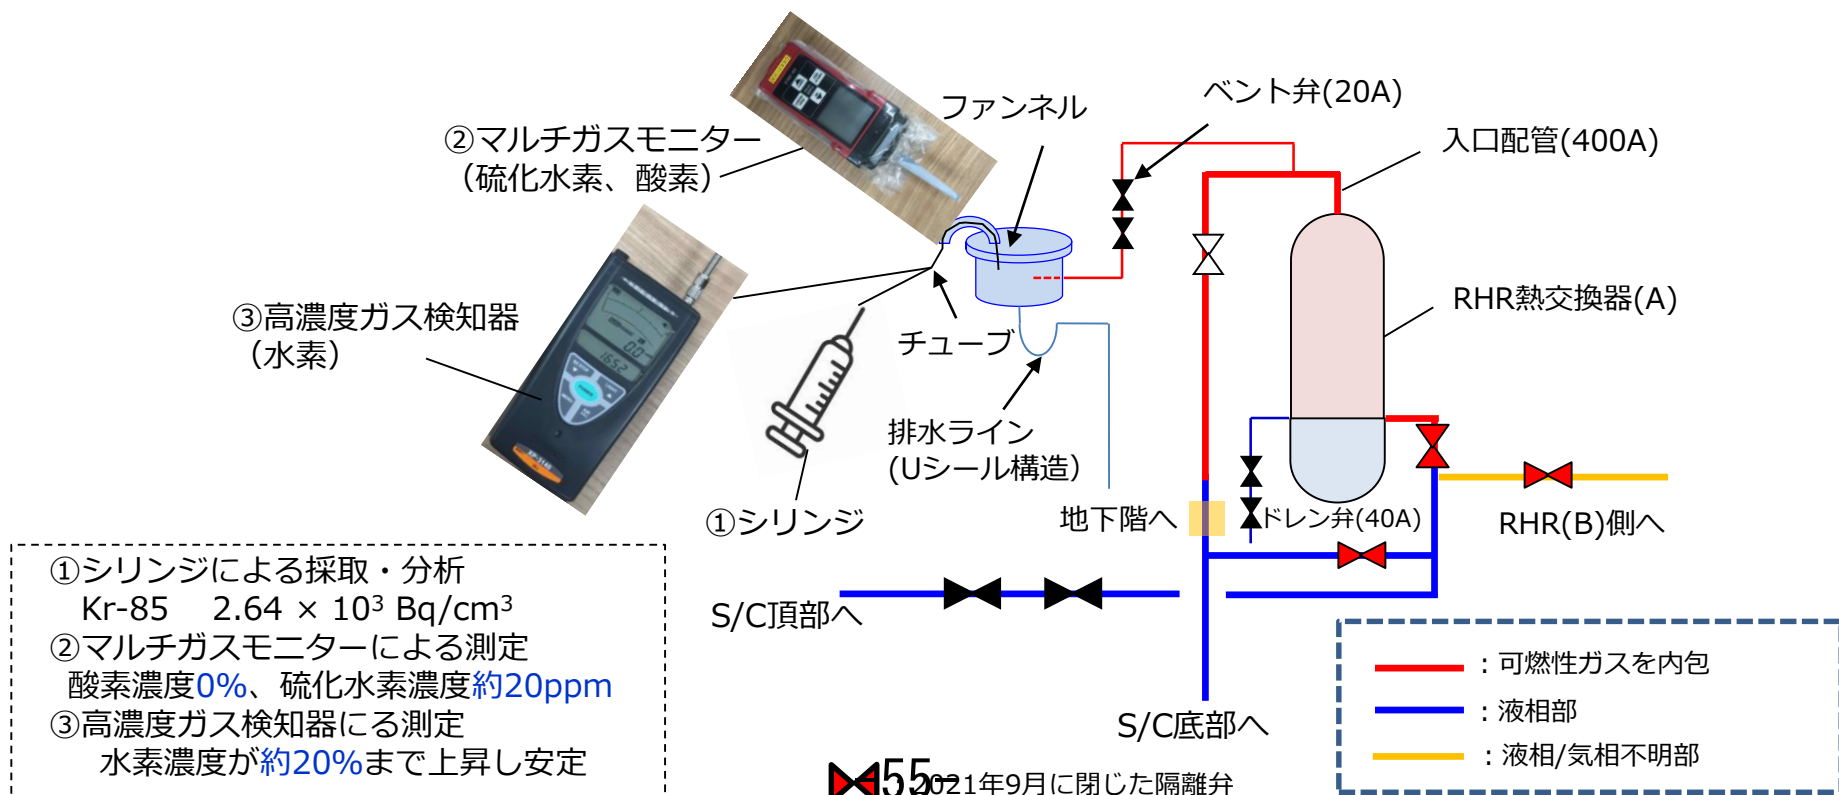
RHR配管の系統概略イメージ

- 3号機の原子炉格納容器（以下、PCV）の水位低下を目的とした取水設備の設置工事において、準備作業として残留熱除去系（以下、RHR）熱交換器(A)廻りのベント弁の開操作を実施した際、系統内の加圧と滞留ガスを確認。
- ガスの採取・分析を行った結果、事故由来の長半減期核種のKr-85や水素等を確認し、事故時にPCVからガスが流入し、滞留したものと推定。なお、当該滞留ガスは窒素によるパーズを完了し、取水設備設置に関わる作業を継続。

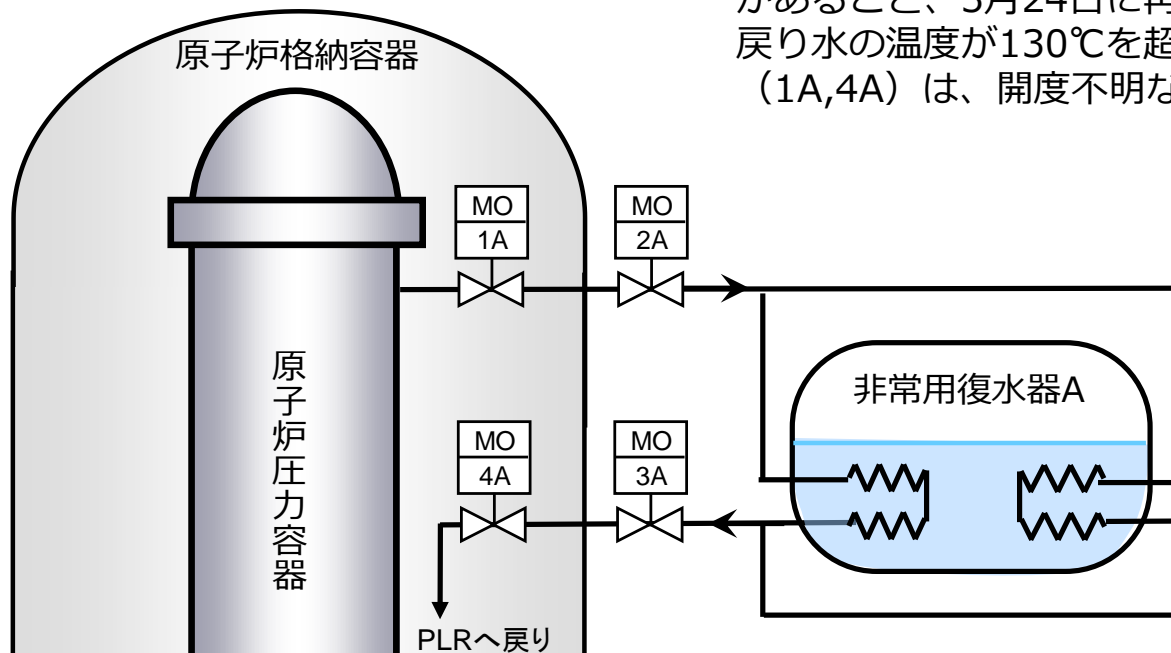
1号機 IC(A)

- 事故後の弁開度調査で、PCV外側隔離弁（2A,3A）の開を確認（内側は開度不明）
- ICタンク内の残水記録から津波到達以降に水を消費した可能性があること、3月24日に再開した温度計測で、ICからRPVへの戻り水の温度が130℃を超えていたことから、PCV内側隔離弁（1A,4A）は、開度不明ながら炉心損傷後に開いていた可能性

➡ 系統は現在窒素置換をしているRPVと繋がっているものの、伝熱管内等で凝縮水により水封された場合、水素が滞留している可能性がある。

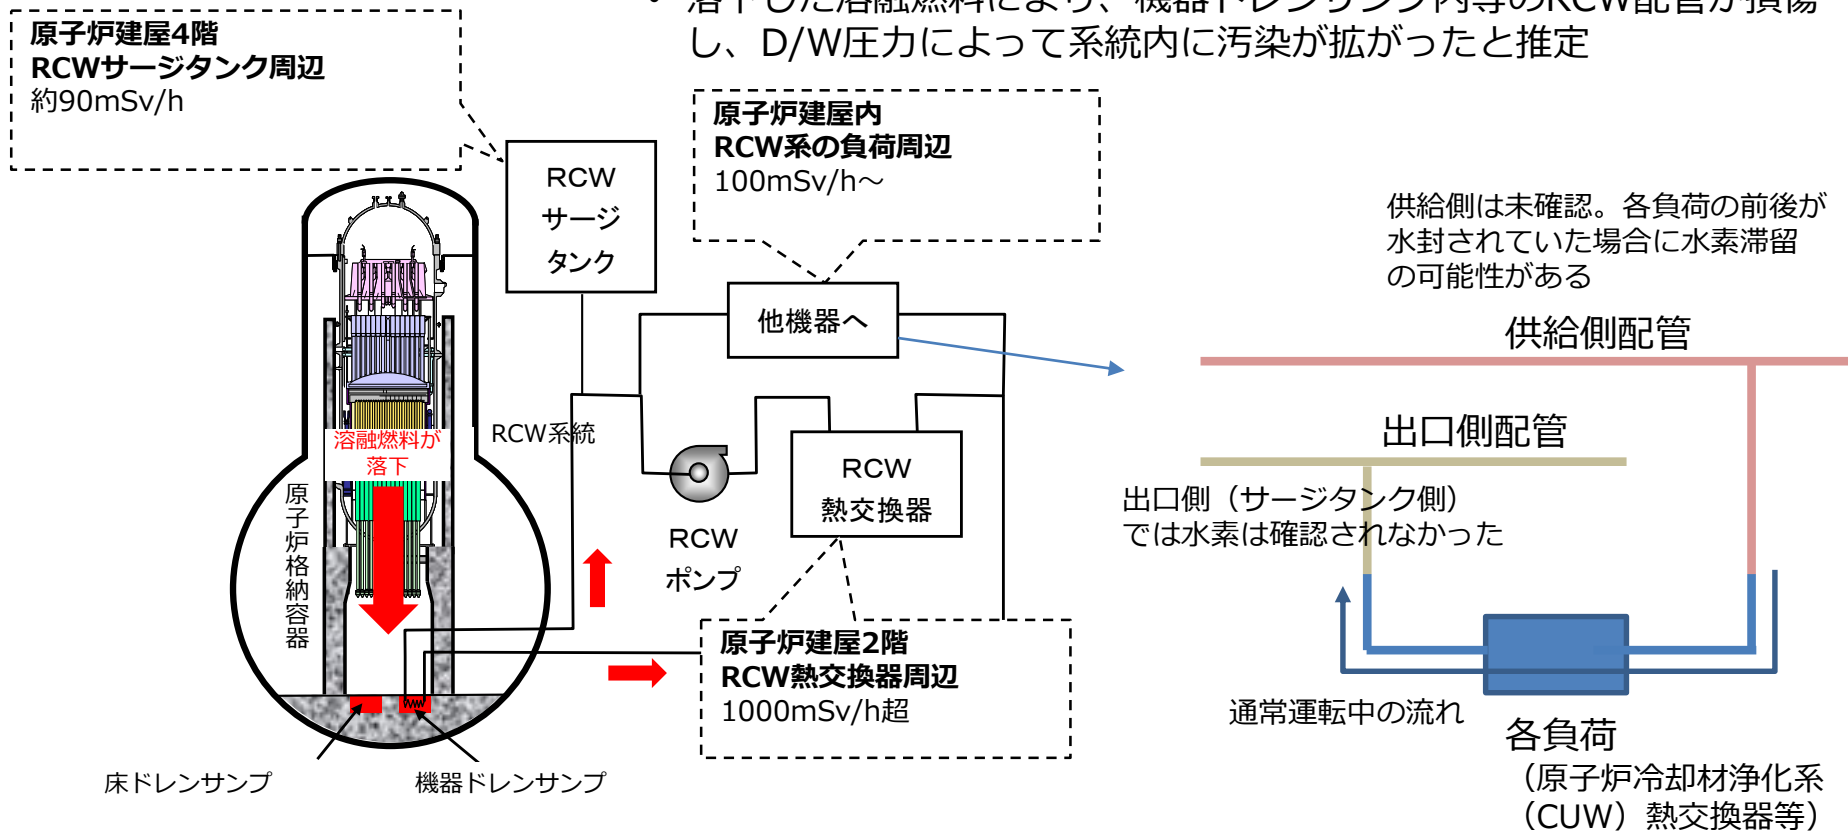
■区分④：1号機 RCW

- 1号機原子炉建屋内の、RCW配管／機器の周辺で高線量率を観測
- RCWはPCVに対して開放部を持たない閉ループの設計で、本来は高線量率が観測されるはずのない系統
- 落下した溶融燃料により、機器ドレンサンプ内等のRCW配管が損傷し、D/W圧力によって系統内に汚染が広がったと推定

RCW配管／機器に水素が流入した可能性がある。

現在、線量低減のためRCW系統の水抜きを計画中。その過程でサージタンク（タンク上部にて大気解放）に繋がる部分に水素の滞留がないことを確認~~68~~。ただし、その他箇所でも系統内に水封された水素が滞留している可能性は残る。

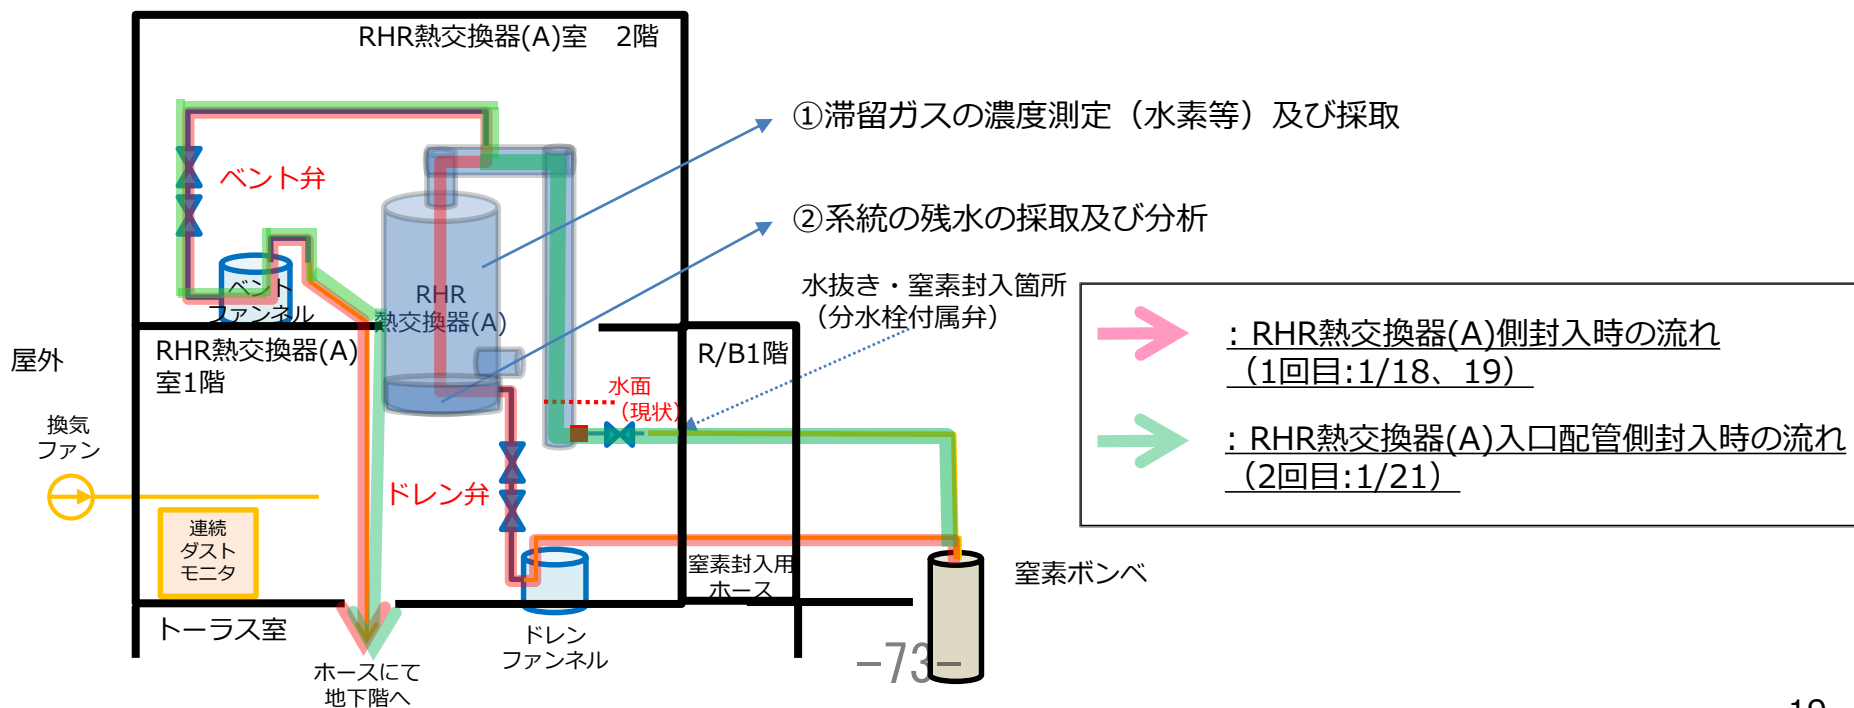
- パーズ作業前に、①滞留ガスの濃度測定（水素等）、採取及び②系統の残水の採取、分析を実施。
- RHR熱交換器(A)側および入口配管側の滞留ガスのパーズ作業（窒素封入）を環境等への影響を考慮し、3日に亘り実施。排出される滞留ガスの濃度が低下したことを確認。（水素：約20%→0%、硫化水素：約20ppm→0ppm）。
- 作業中のガス等の測定、分析を行い、環境等への影響がないことを確認。
 - 排気先の地下階および1階（RHR熱交換器(A)室）のガスを測定、分析し、酸素濃度に異常が無く、水素濃度が0%であること、およびKr-85濃度が検出限界値未満（5.0Bq/cm³未満）であることを確認。
 - 連続ダストモニタにより、ダスト濃度に変化がないことを確認。

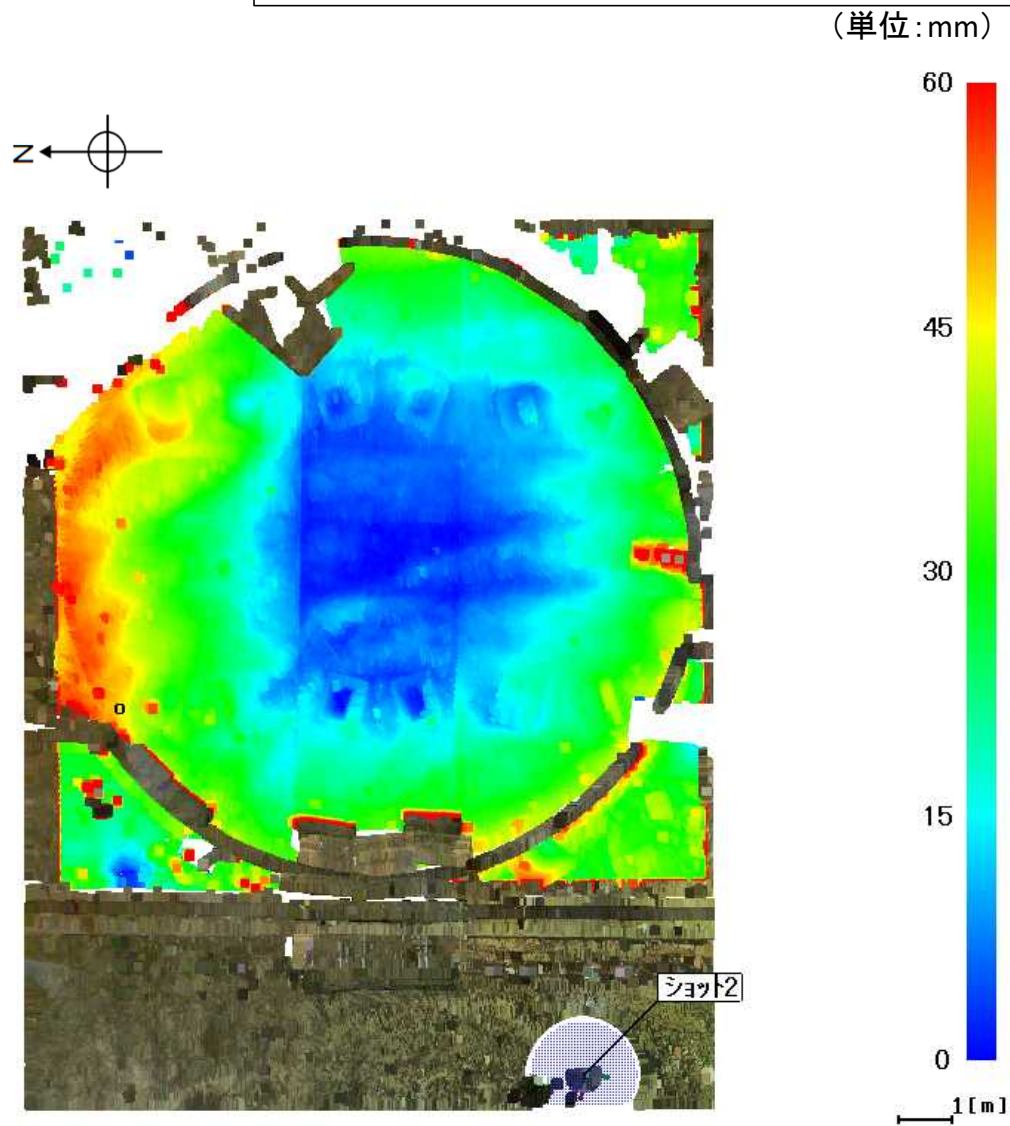
- 端部から中心部に向けて落ち込みが見られる。
- 東西方向よりも南北方向の方が落ち込みの程度が大きい。(東西方向は概ね3cm程度の落ち込みに対して、南北方向は概ね6cm程度の落ち込み)

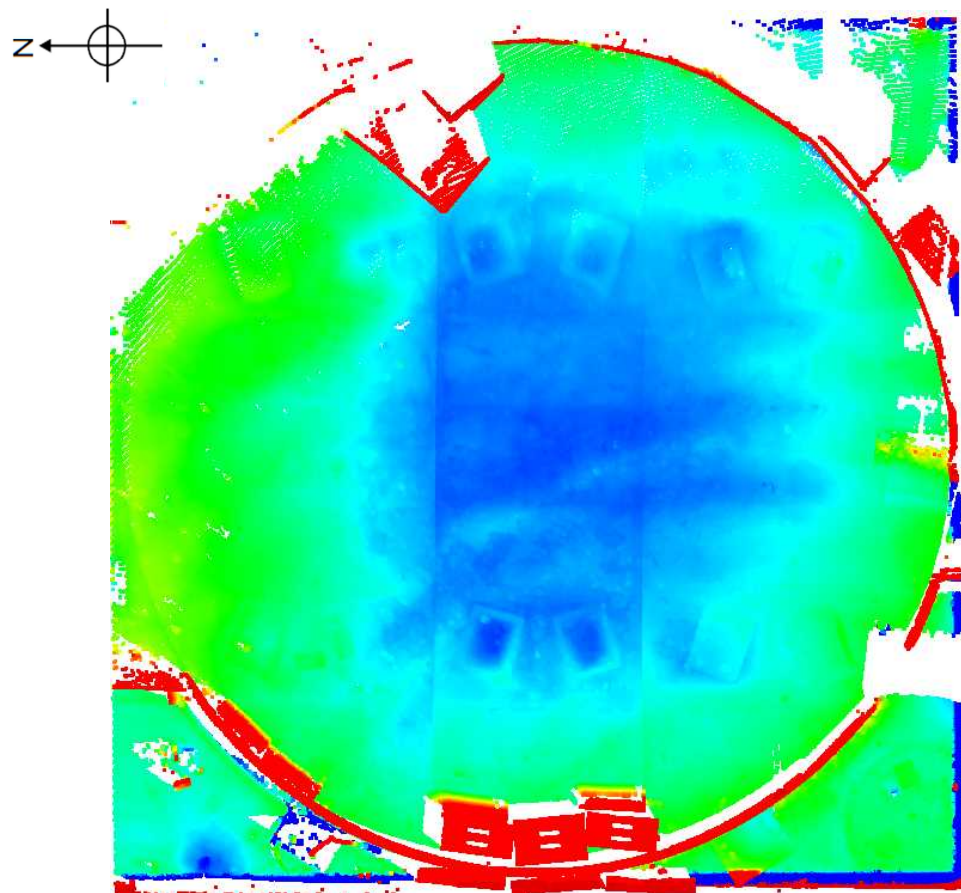
図1-1 1F2号機シールドプラグの変形状況

- 測定を実施した1F2号機、1F5号機及び島根1号機(以下「3プラント」という。)のシールドプラグは、いずれも端部から中心部に向かって落ち込んでいる形状となっていることが確認された。
- 特に1F2号機のシールドプラグは、他の2プラント(1F5号機、島根1号機)よりも中心部に向かう落ち込みの程度が大きい。
- 1F2号機及び1F5号機のシールドプラグは、(3分割されている構造のうちの)中心部の構造の落ち込みが両端の2つの構造よりも大きく、この種の変形により、シールドプラグの継ぎ目に流路が生じ、当該箇所が放射性物質の放出経路になったと考えられる。
- 3プラントのシールドプラグの表面には目立ったひび割れは確認できなかったことから、測定により確認された変形は、シールドプラグ施工後に生じ得る外力(熱的影響、物理的影響等)により生じたものでないと考えられるが、シールドプラグの変形要因は、はっきりしていない。

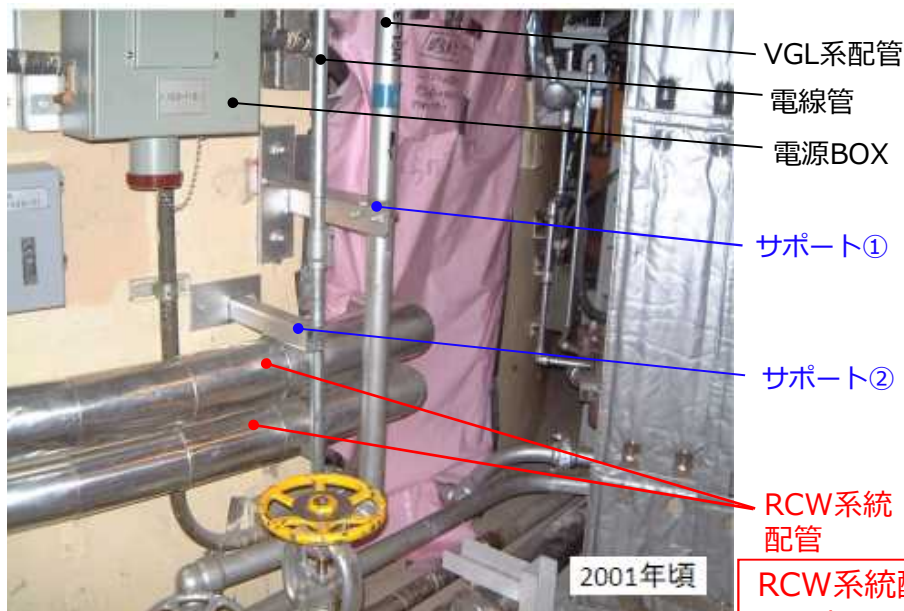
1号機の原子炉建屋内RCW系統にて高汚染を確認
 ⇒PCV内部でRCW配管が破損したことにより、PCV内部の放射性物質がRCW系統に逆流したと推定していた

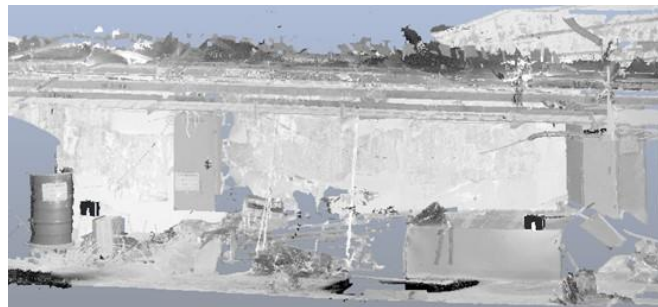
3階シェル壁北面（点群データ）

- 一部箇所では塗装の剥がれがひび割れ確認されたが、耐震性能の低下につながるような損傷、経年劣化の兆候（表面コンクリートの剥落や錆汁等）は確認されなかった。
- シェル壁、プール下部耐震壁について、定点確認していく箇所を今後選定していく。
- 3Dスキャン装置により点群データを取得。今後、アクセスルート検討に活用予定。

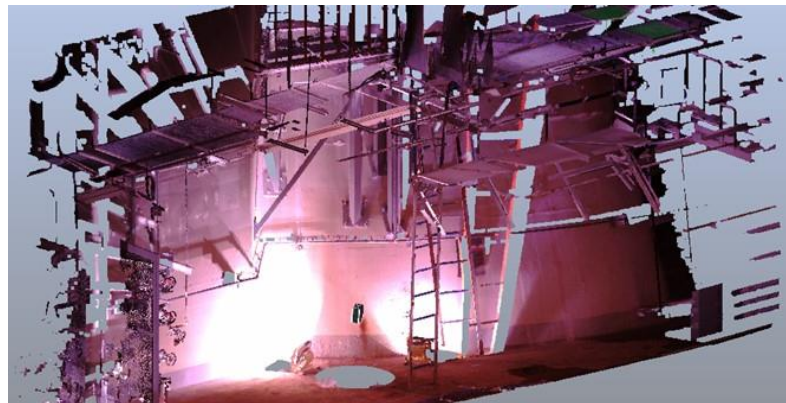
2階シェル壁東面（点群データ）

- 一部箇所では塗装の剥がれやひび割れが確認されたが、耐震性能の低下につながるような損傷、経年劣化の兆候（表面コンクリートの剥落や錆汁等）は確認されなかった。
- シェル壁，プール下部耐震壁について，定点確認していく箇所を今後選定していく。
- 3Dスキャン装置により点群データを取得。今後，アクセスルート検討に活用予定。
