# 高浜発電所 3号機 蒸気発生器伝熱管の損傷について (概要版)

2022年5月23日

2022年3月1日からの高浜発電所 3号機第25回定期検査において、全3台の蒸気発生器（以下、S G）の伝熱管の健全性を確認するため渦流探傷試験（以下、E C T）を実施した。

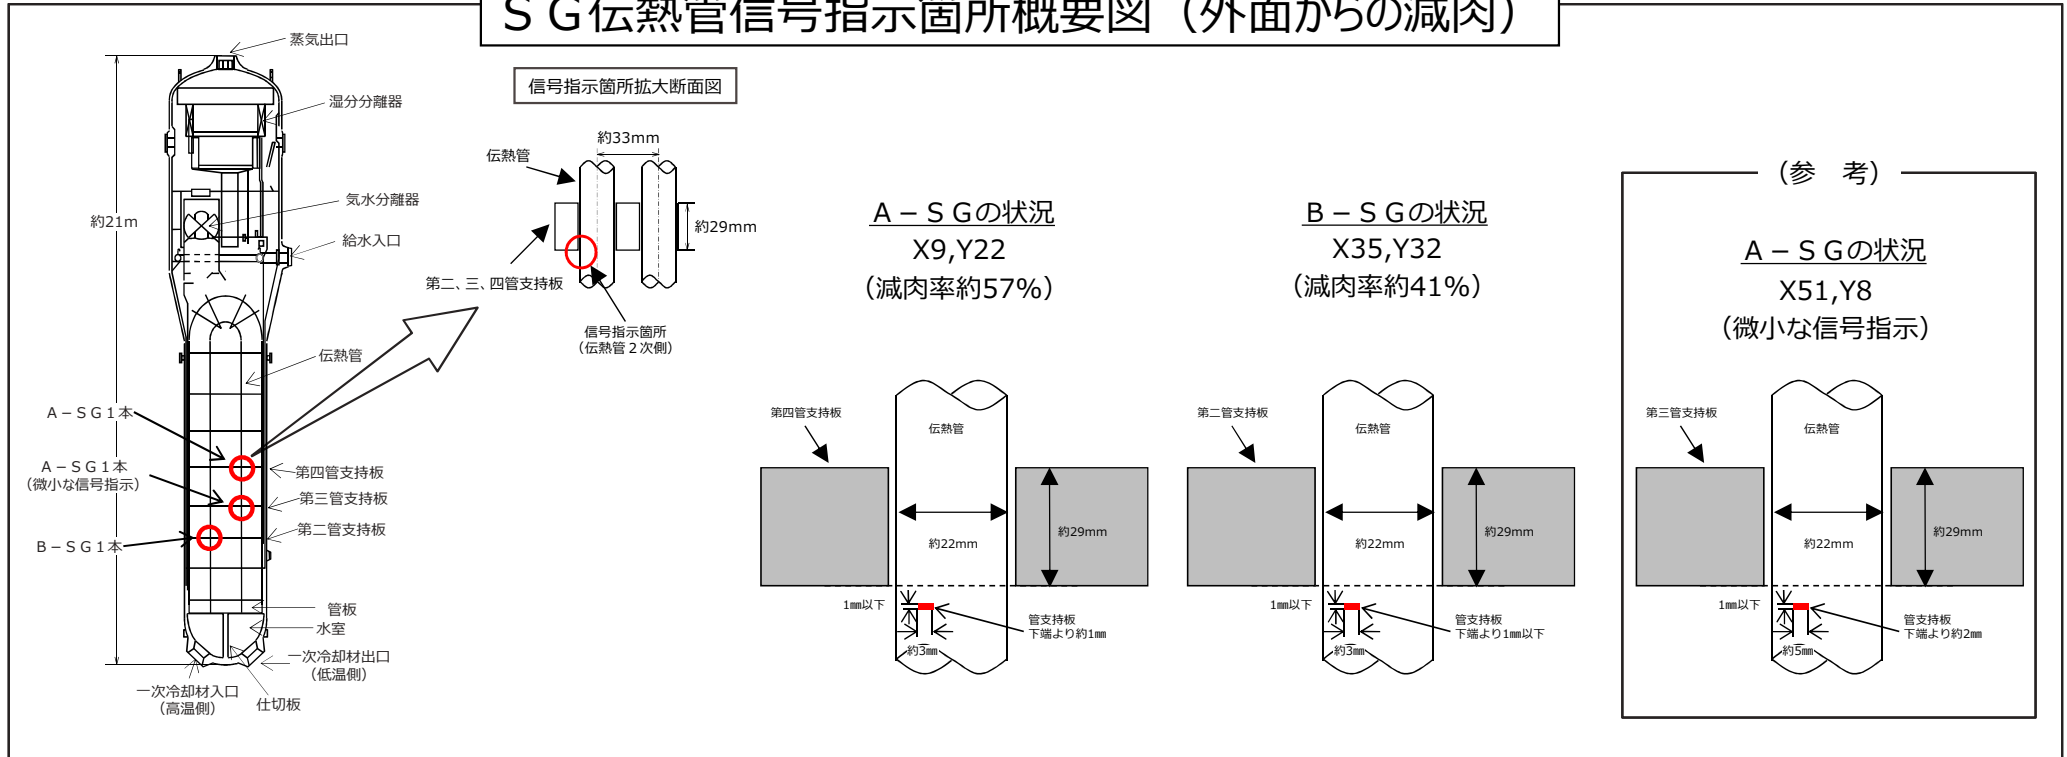
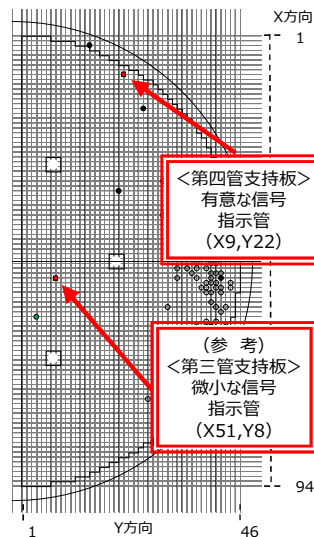
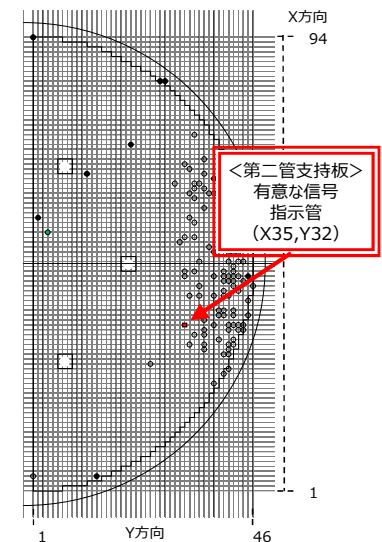
## S G 伝熱管信号指示箇所概要図 (外面からの減肉)

A - S Gの1本は、高温側の管板部に内面からの割れとみられる信号指示で、残りの1本とB - S Gの1本は、管支持板部付近に外面からの減肉とみられる信号指示であった。

### A-SG (低温側)

- : 有意および微小な信号指示管 ( 2 本)
- : 既施栓箇所 (外面減肉) ( 1 本)
- : 既施栓管 (拡管部応力腐食割れ) ( 7 本)
- : 既施栓管 (拡管部応力腐食割れ以外) ( 1 0 2 本)

### B-SG (高温側)

- : 有意な信号指示管 ( 1 本)
- : 既施栓箇所 (外面減肉) ( 1 本)
- : 既施栓管 (拡管部応力腐食割れ) ( 1 0 本)
- : 既施栓管 (拡管部応力腐食割れ以外) ( 1 2 4 本)

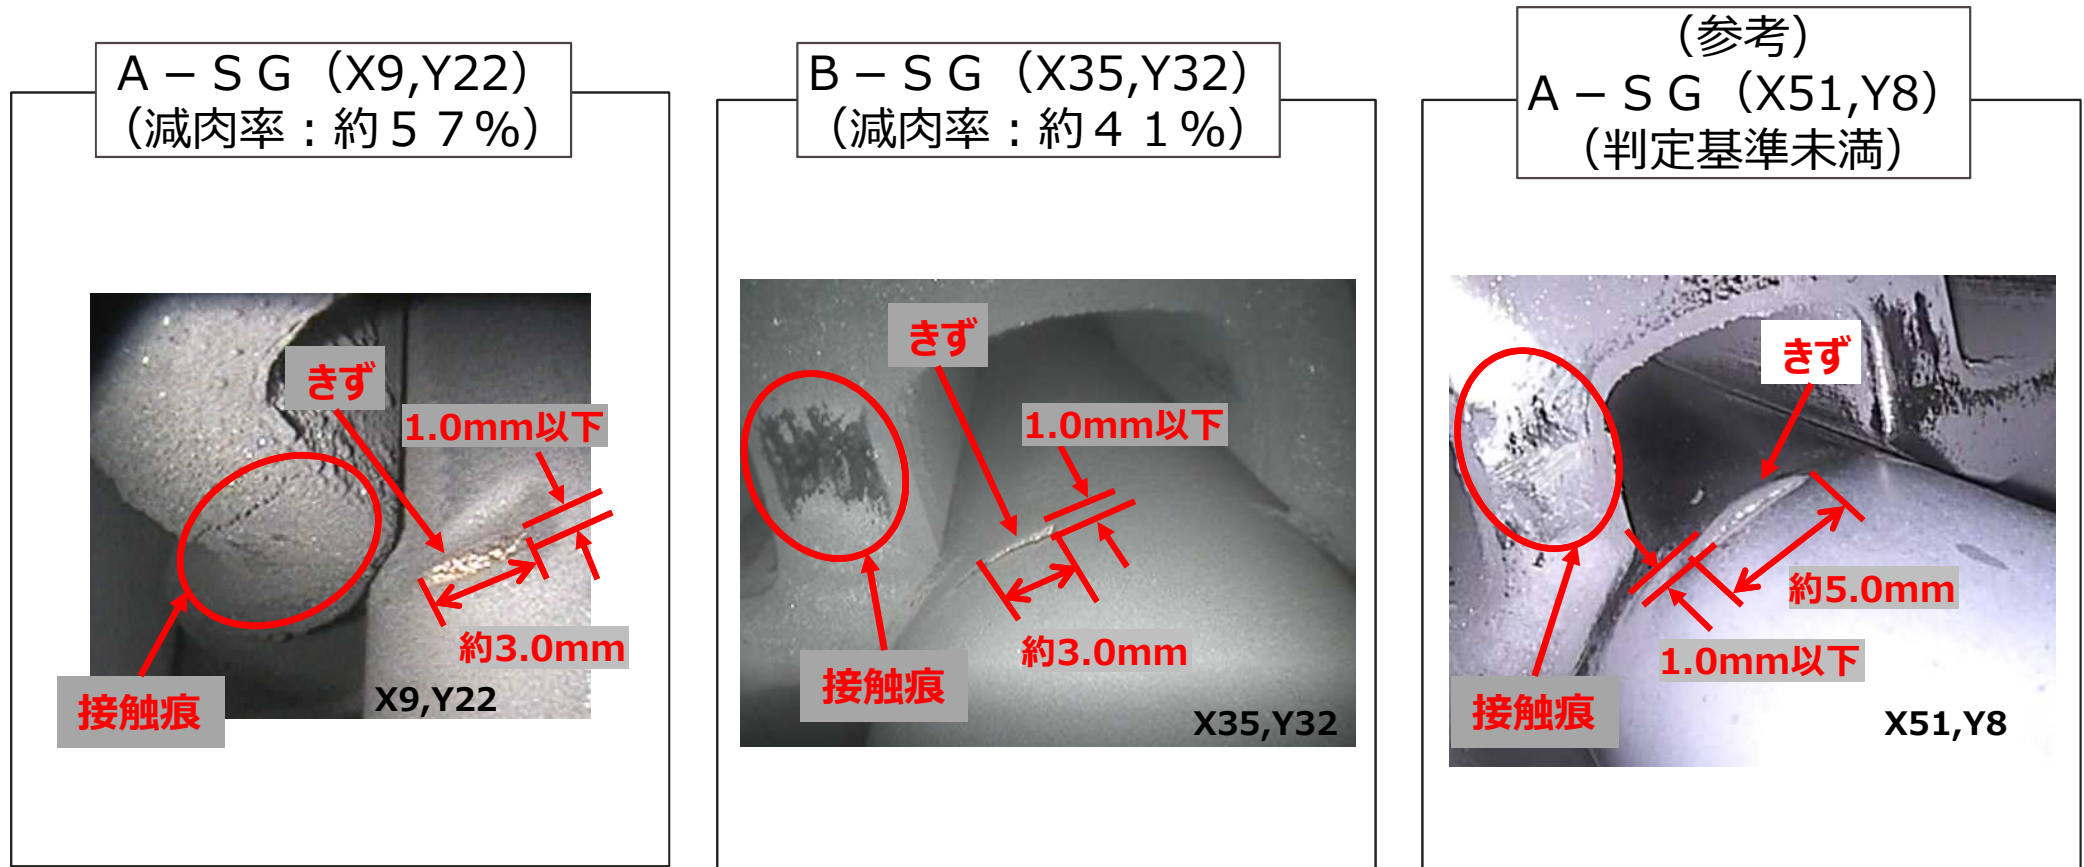
# 1. 事象の概要 (減肉伝熱管 2 次側からの確認結果)

E C T で減肉とみられる信号指示が認められた伝熱管を、2 次側から小型カメラにて点検した結果、摩耗痕とみられる箇所を確認した。なお、E C T の信号指示と相違はなかった。

第四管支持板：長さ 約3.0mm、幅 1.0mm以下 (X9,Y22) 減肉率：約 5 7 %

(参考) 第三管支持板：長さ 約5.0mm、幅 1.0mm以下 (X51,Y8) 減肉率：判定基準未滿

## ○ B - S G

第二管支持板：長さ 約3.0mm、幅 1.0mm以下 (X35,Y32) 減肉率：約 4 1 %

減肉が認められたSG伝熱管について、高温側および低温側のSG管板部で施栓し、供用外とする。

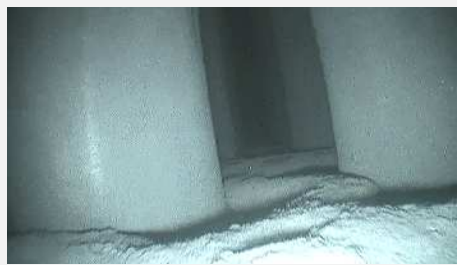
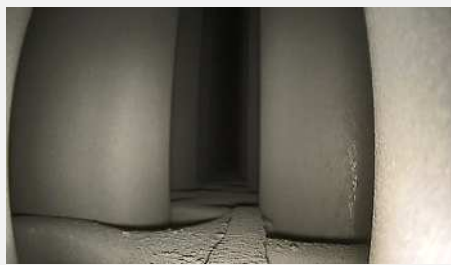
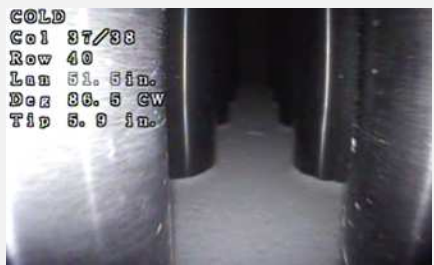
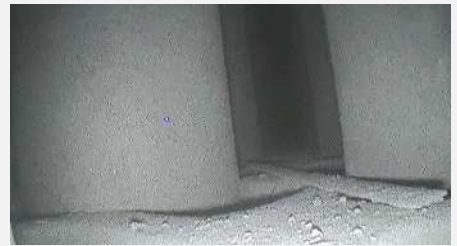
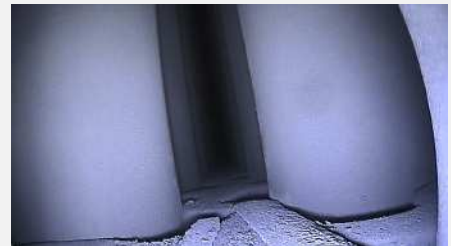
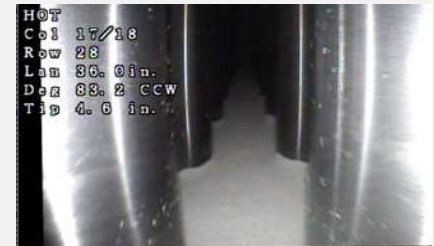
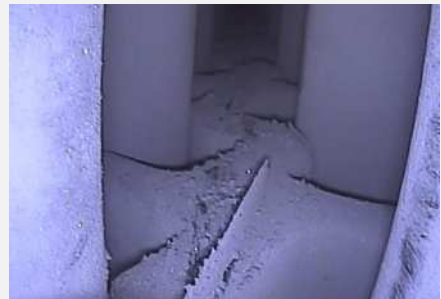
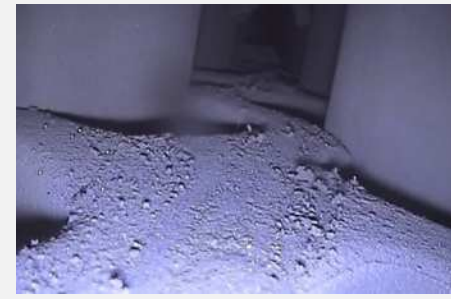
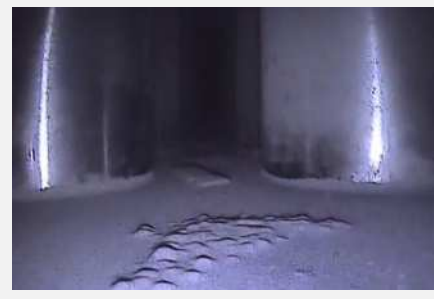
回収したスケールの外観	S G	第一管支持板上	第二管支持板上	管板上

A - S Gの第一～三管支持板、管板の上面およびB、C - S Gの第一～二管支持板、管板の上面ならびに減肉が認められた伝熱管近傍の管支持板の下面について目視点検を実施した。その結果、全体的にスケールおよびスラッジが残存していることを確認した。なお、スケールおよびスラッジ以外の異物は確認できなかった。

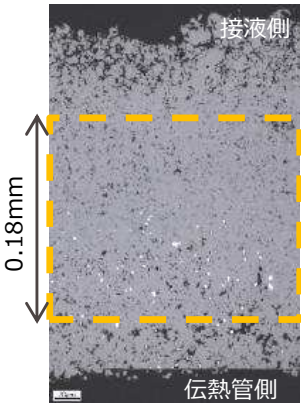
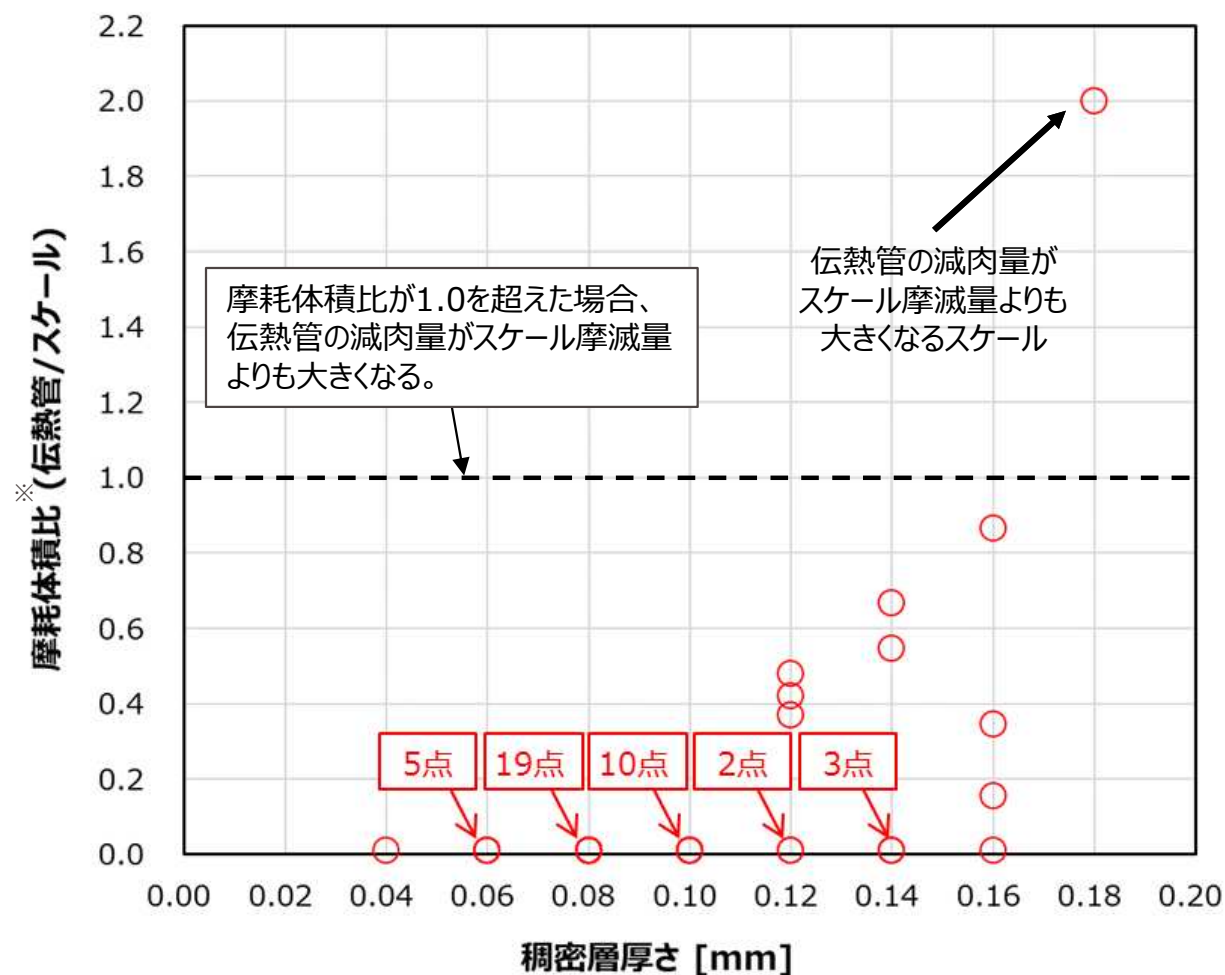
スケール回収位置	A-SG 第一管支持板上 (高温側)
断面マイクロ画像

スケール 1 2 0 個を対象に断面観察を行った結果、稠密層（密度の高い酸化鉄の層）厚さが0.1mm以上のスケールを4 2個確認した。

比較的大きなスケール 5 0 個を対象に摩耗試験を行い、伝熱管とスケールの摩耗体積比を調査した結果、伝熱管の減肉量がスケール摩滅量よりも大きくなるスケールを1 個確認した。

スケール厚さ (mm)	約0.3
稠密層厚さ (mm)	0.18
摩耗体積比 (伝熱管 / スケール)	2.0

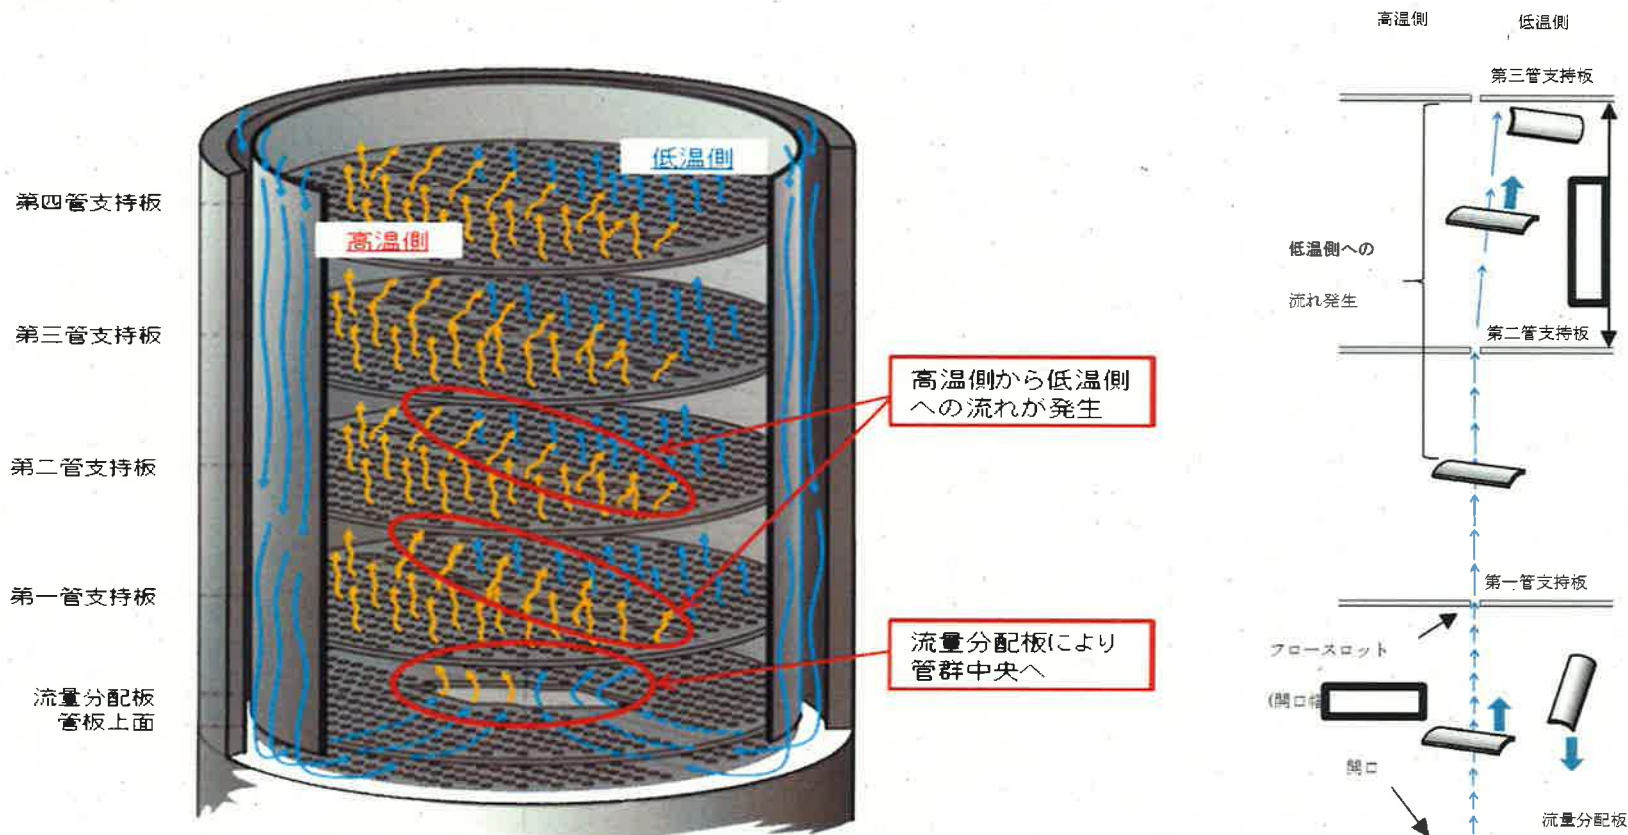
#### ○第三管支持板下面（低温側）に到達するまでのスケール挙動の推定

第一管支持板より上方では、管群の高温側と低温側の圧力損失差から、高温側から低温側への水平方向流があることから、第一管支持板および第二管支持板フロー SLOT部を通過したものが第三管支持板の低温側下面に至ったものと推定される。

なお、第一管支持板上部または第二管支持板上部で発生したスケールを想定した場合においても、発生したアドレスによっては、同様に管群内の上昇流および高温側から低温側への水平方向流に乗り、フロー SLOT部を通過し、第三管支持板の低温側下面に至る可能性はあると考えられる。

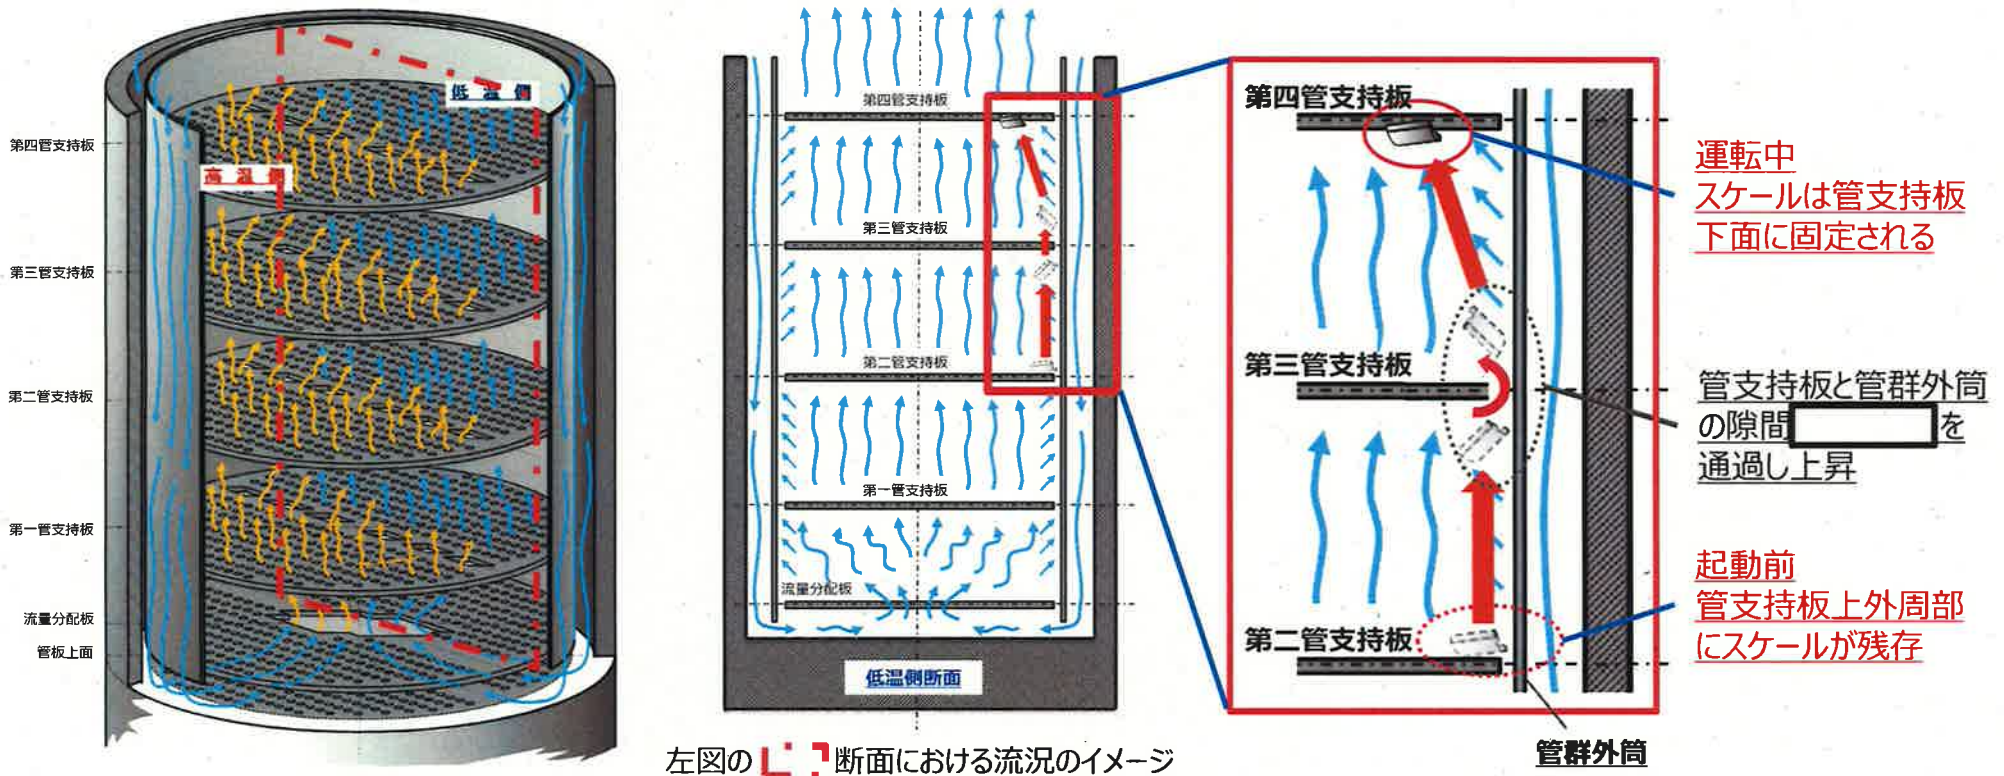
○第四管支持板下面に到達するまでのスケール挙動の推定（1 / 2）

第二管支持板以下の外周部近傍に残存していたスケールが、鉛直上方に上昇し、**第三管支持板と管群外筒の間隙**（幅：）を通過した後、第四管支持板下面近傍で発生している**管群外筒側から管群内へ向かう流れ**によって、**管群内部の当該部の第四管支持板下面に到達**したと考えられる。

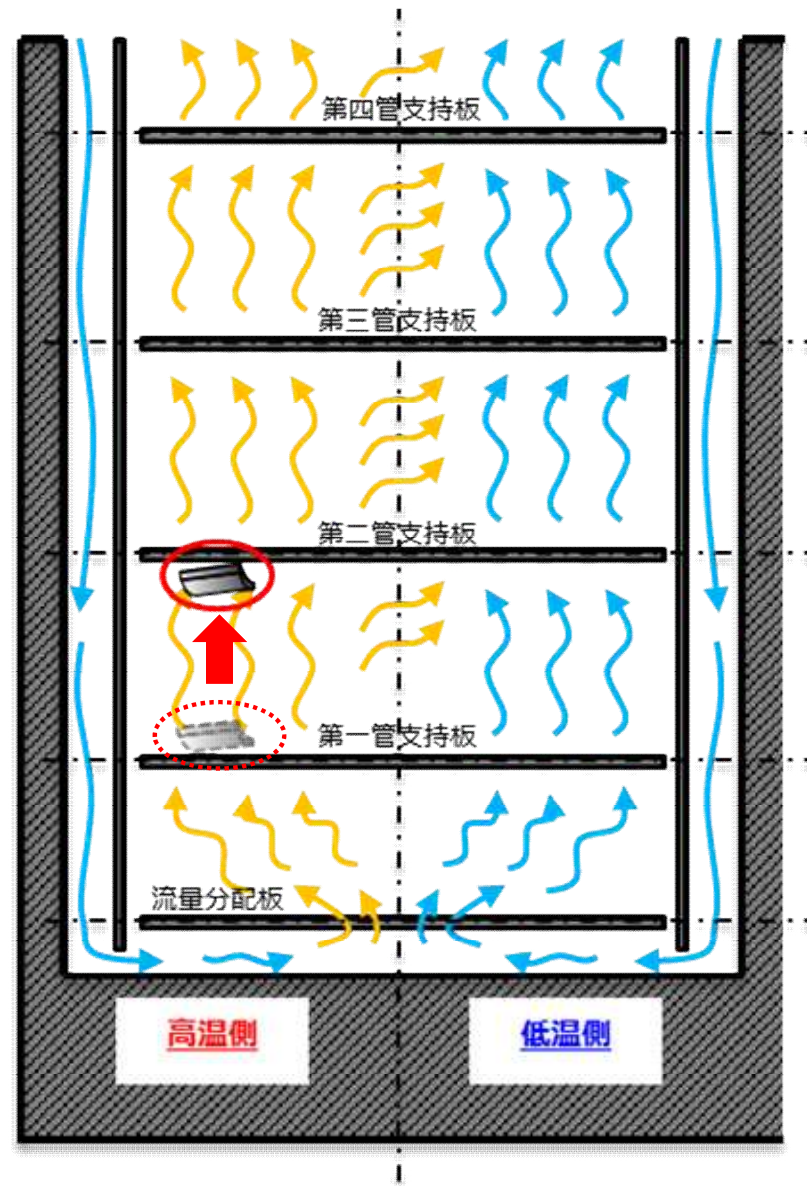
○第二管支持板高温側下面に到達するまでのスケール挙動の推定

当該部直下近傍の第一管支持板上面に残存していたスケールが運転中の上昇流に乗って当該部の管支持板下面に到達したと考えられる。

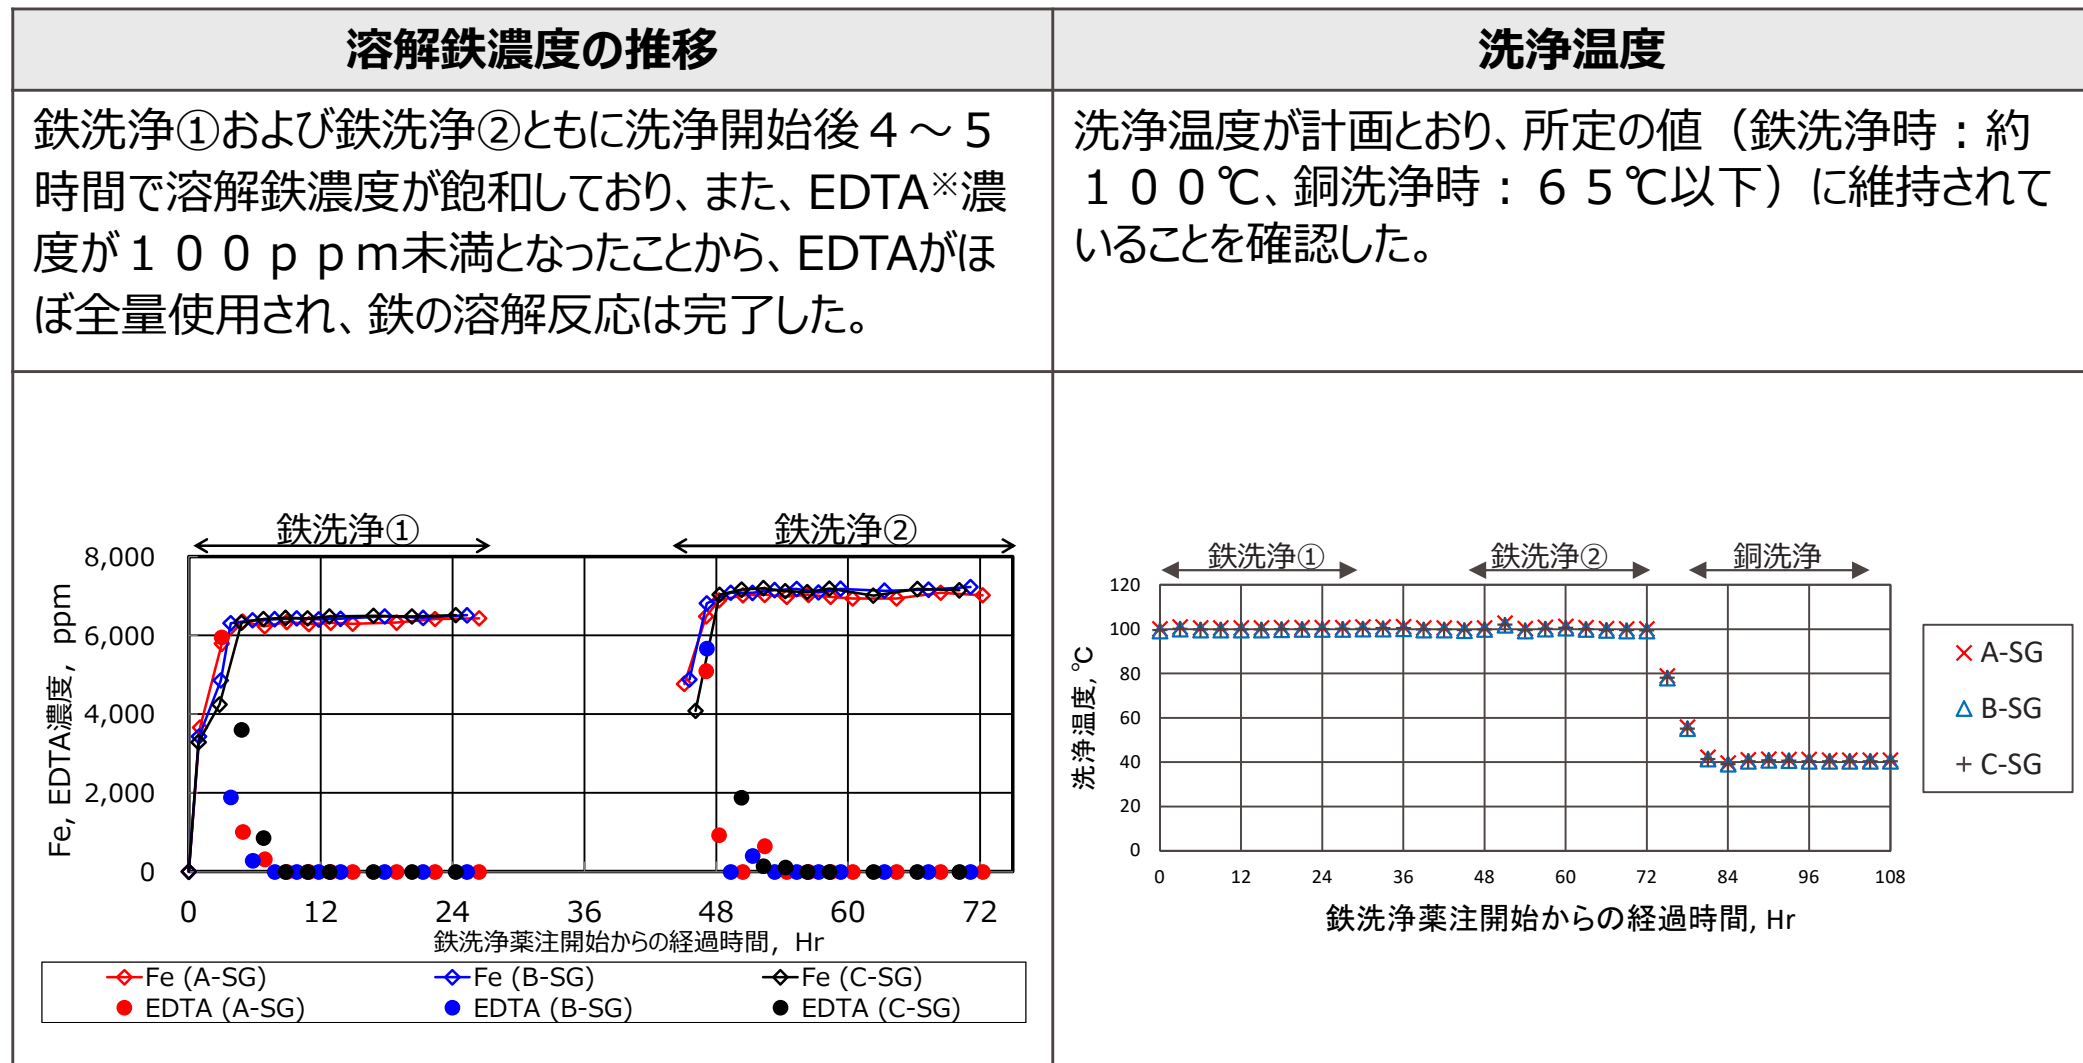
#### <薬品洗浄の実施結果>

○以下の水質挙動から、薬品洗浄が適切に実施できていることを確認した。

○洗浄中のSG器内水の鉄濃度と洗浄水位から算出した鉄除去量は、約670kg（鉄洗浄①で約190kg、鉄洗浄②で約480kg）であることを確認した。

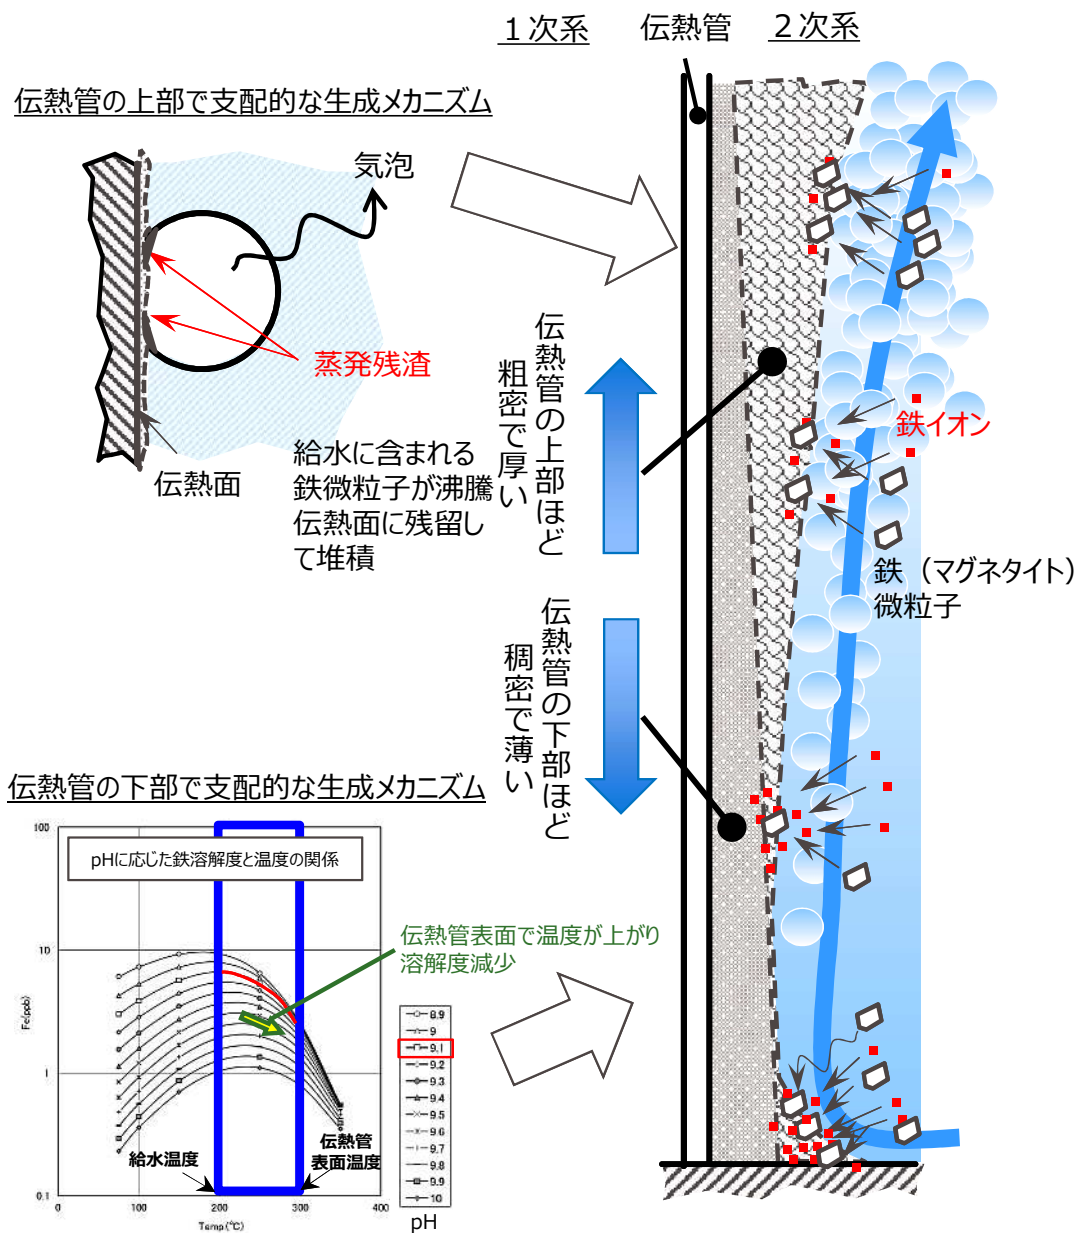
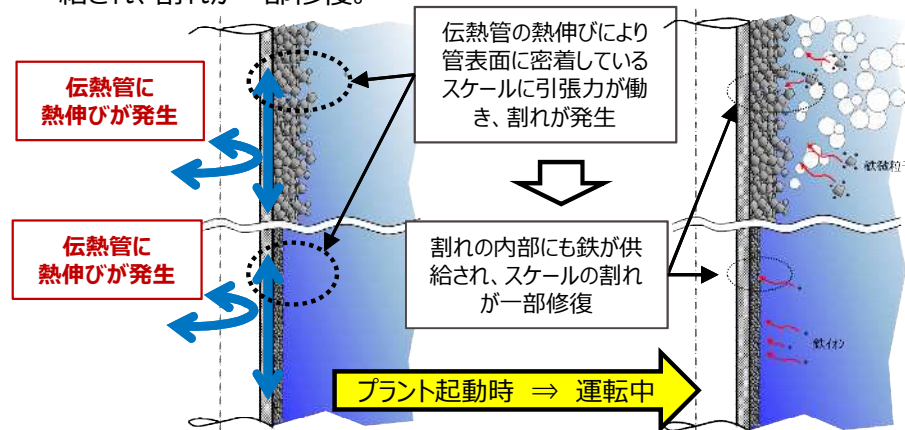
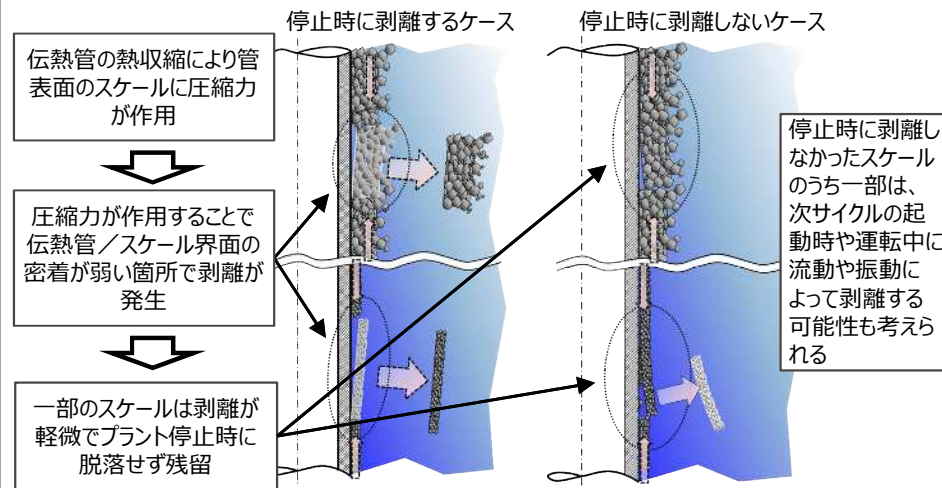
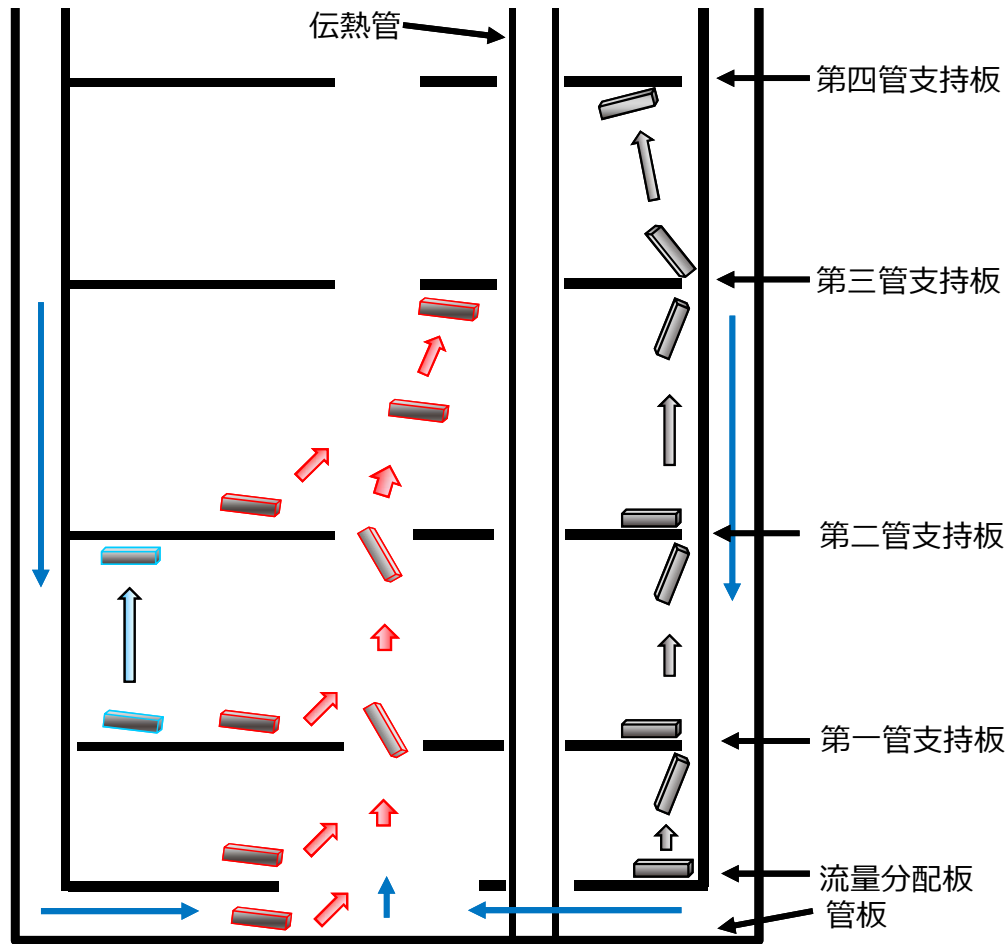
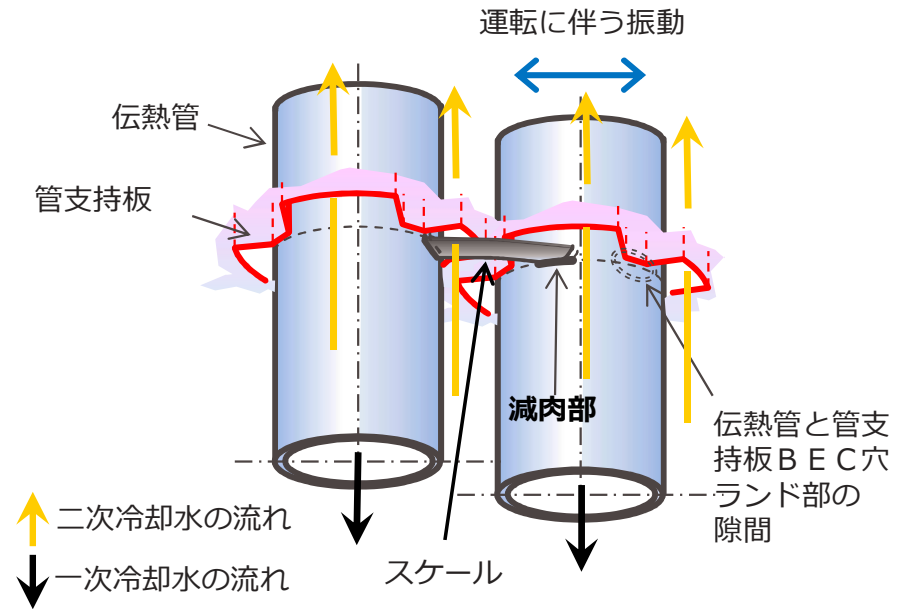
減肉メカニズム概要

① プラント運転中に給水とともに持ち込まれる鉄イオンおよび鉄微粒子が、析出付着、蒸発残渣として伝熱管表面にスケールが生成される。

② 生成されたスケールは、プラントの起動停止による熱伸びおよび収縮により剥離する。

- プラント起動に伴う伝熱管の熱伸びにより伝熱管表面に密着しているスケールに引張力が働き、割れが発生。
- プラント運転中の給水に含まれる鉄イオンおよび鉄微粒子が割れた箇所に供給され、割れが一部修復。

- プラント停止※に伴う伝熱管の熱収縮により伝熱管表面のスケールに圧縮力が作用し、界面の密着が弱い箇所で剥離が発生。停止時の伝熱管の熱収縮に追従できずにフレーク状（板状）に剥離したものと推定される。

③剥離したスケールは、プラント起動・運転時の管群上昇流および水平方向流に乗って各減肉箇所へ達し、伝熱管と接触した。

④剥離したスケールのうち、稠密な性状をもつスケールに、伝熱管が接触し、運転中に生じる伝熱管の振動によって、伝熱管外表面が摩耗し、伝熱管外面にきずがついた。
