高浜発電所3号機 蒸気発生器伝熱管の損傷について

## 発電用原子炉施設故障等報告書

件名	高浜発電所3号機 蒸気発生器伝熱管の損傷について										
事象発生の日時	2022年3月30日 13時00分 (技術基準に適合していないと判断した日時)										
事象発生の場所	高浜発電所3号機 原子炉格納容器内										
事象発生の発電用原子炉施設名	原子炉冷却系統施設 一次冷却材の循環設備 蒸気発生器 (AおよびB)										
事象の状況	<p>1. 事象発生の状況</p> <p>高浜発電所3号機 (加圧水型軽水炉、定格電気出力87万kW、定格熱出力266万kW) は、2022年3月1日より第25回定期検査中であり、3台ある蒸気発生器 (以下「SG」という。) の伝熱管<sup>*1</sup>全数について、健全性を確認するため渦流探傷試験<sup>*2</sup> (以下「ECT」という。) を実施した。</p> <p>その結果、A-SGの伝熱管2本およびB-SGの伝熱管1本について、有意な信号指示<sup>*3</sup>が認められた。A-SGの1本は、高温側の管板<sup>*4</sup>部に管軸方向に沿った内面きずを示す信号指示が認められ、残り1本とB-SGの1本は管支持板<sup>*5</sup>部付近に外面からの減肉とみられる信号指示であった。</p> <p>以上から、実用発電用原子炉及びその附属施設の技術基準に関する規則第18条並びに第56条に適合しておらず、実用発電用原子炉の設置、運転等に関する規則第134条に該当することを、2022年3月30日13時00分に判断した。</p> <p>なお、有意な信号指示ではないものの、A-SGの伝熱管1本について、管支持板部付近の外面に判定基準未満の微小な信号指示が認められた。</p> <p><sup>*1</sup> SGの中で一次冷却材 (1次側) と給水 (2次側) の熱交換を行う逆U字形の管群。一次冷却材は入口管板部 (高温側) から入り、給水と熱交換後に出口管板部 (低温側) へ流れる。</p> <p><sup>*2</sup> 高周波電流を流したコイルを伝熱管に挿入することで伝熱管に渦電流を発生させ、伝熱管の欠陥により生じる渦電流の変化を電気信号として取り出すことで欠陥を検出する試験 (ECT; Eddy Current Test)。全周に対して渦電流の発生と検出を別々のコイルを用いた24組のコイルで伝熱管の欠陥による渦電流の変化を信号として検出する。</p> <p><sup>*3</sup> ノイズレベル (雑音信号レベル) を超える信号であって、SG管支持板等の外部構造物あるいは伝熱管の形状等に起因する信号 (疑似信号) ではない信号指示。</p>

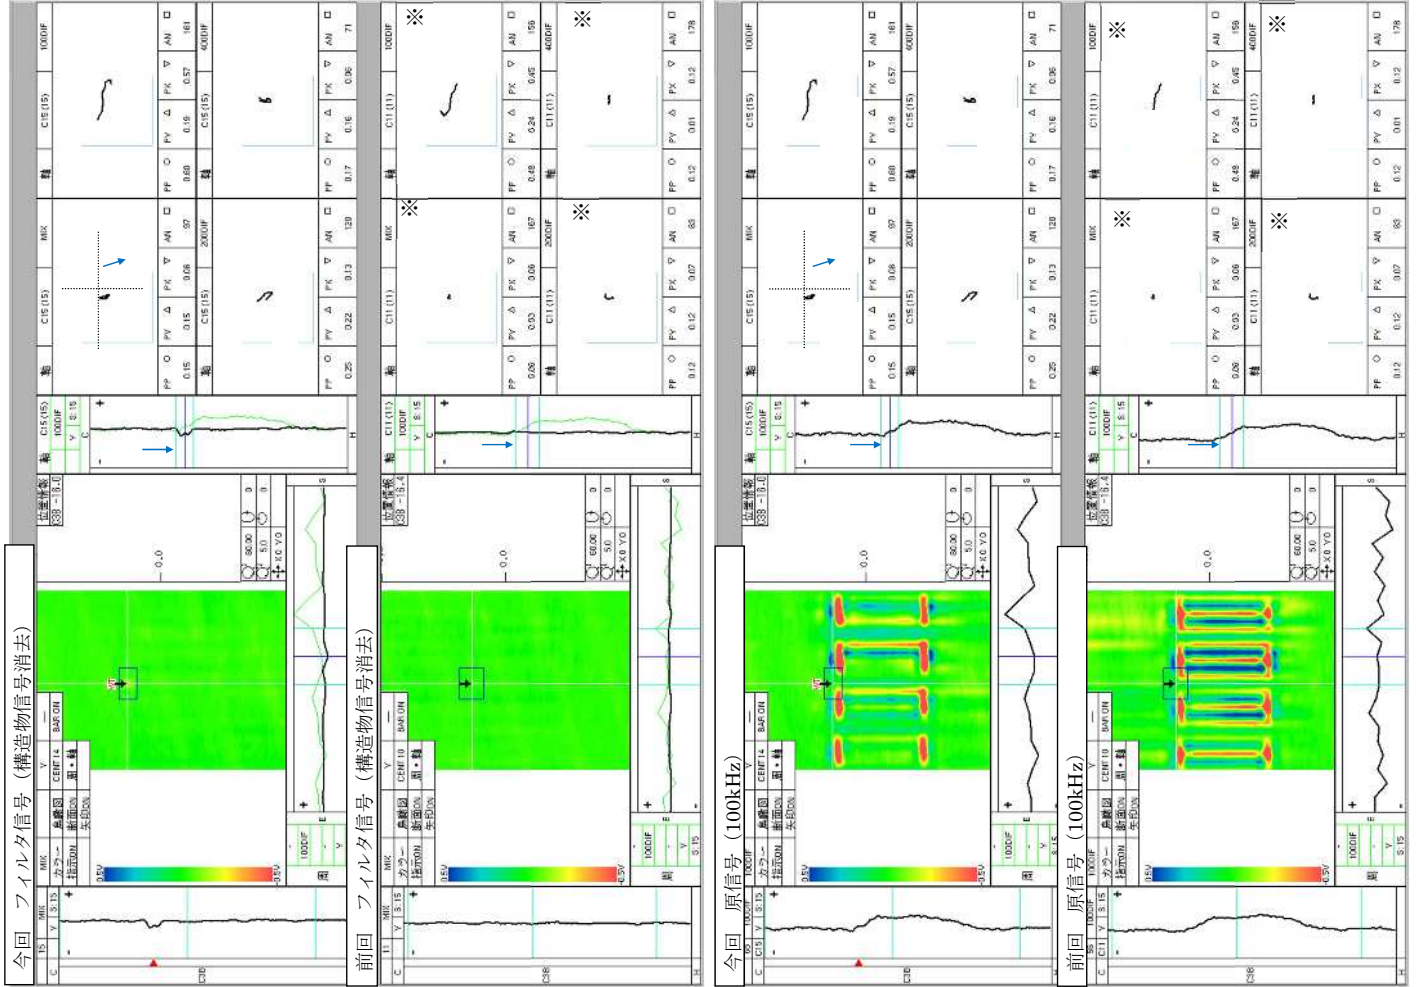
信号評価

- ・位相角評価から、外面指示の特徴を持っている。
- ・指示は複数のコイルで検出されており、指示の中心部のコイルは周方向成分、両端部のコイルでは軸方向成分の特徴を持っている。

上記の通り軸方向成分及び周方向成分の両方の成分が読み取れるため、広がりを持つ減肉と評価する。(下図参照)

A-SG X51, Y8 部位 : C3B (減肉率 : 20%未満)

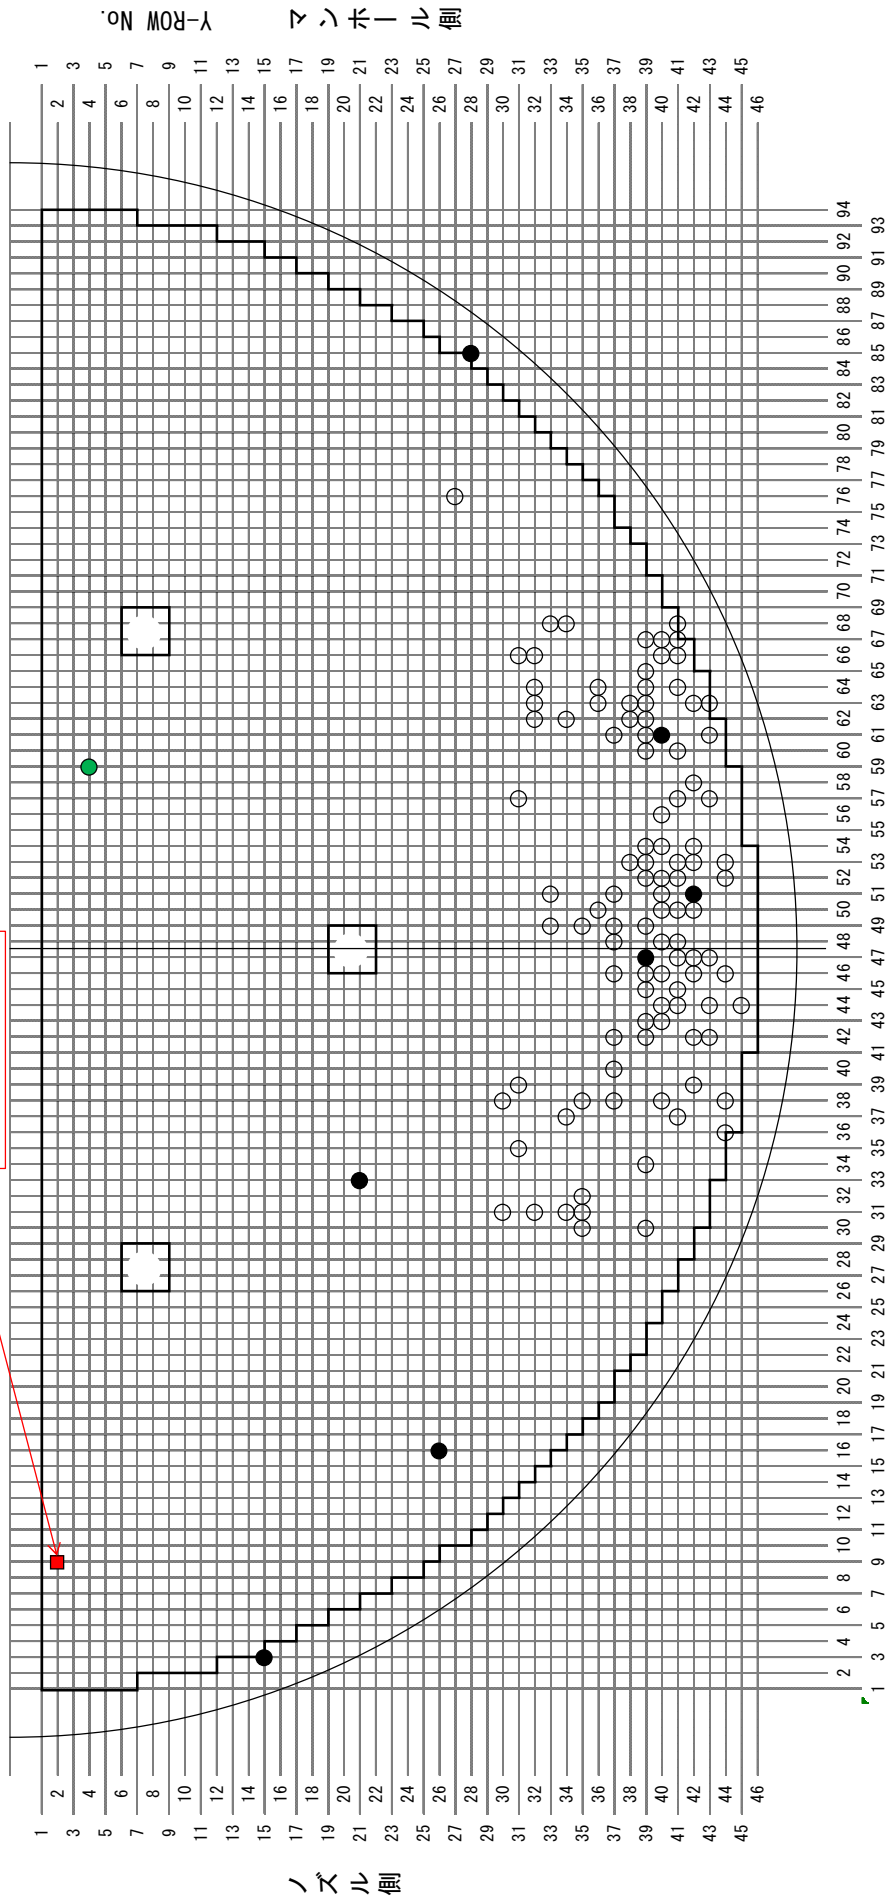
<管板>  
有意な信号指示管  
(X9, Y2)

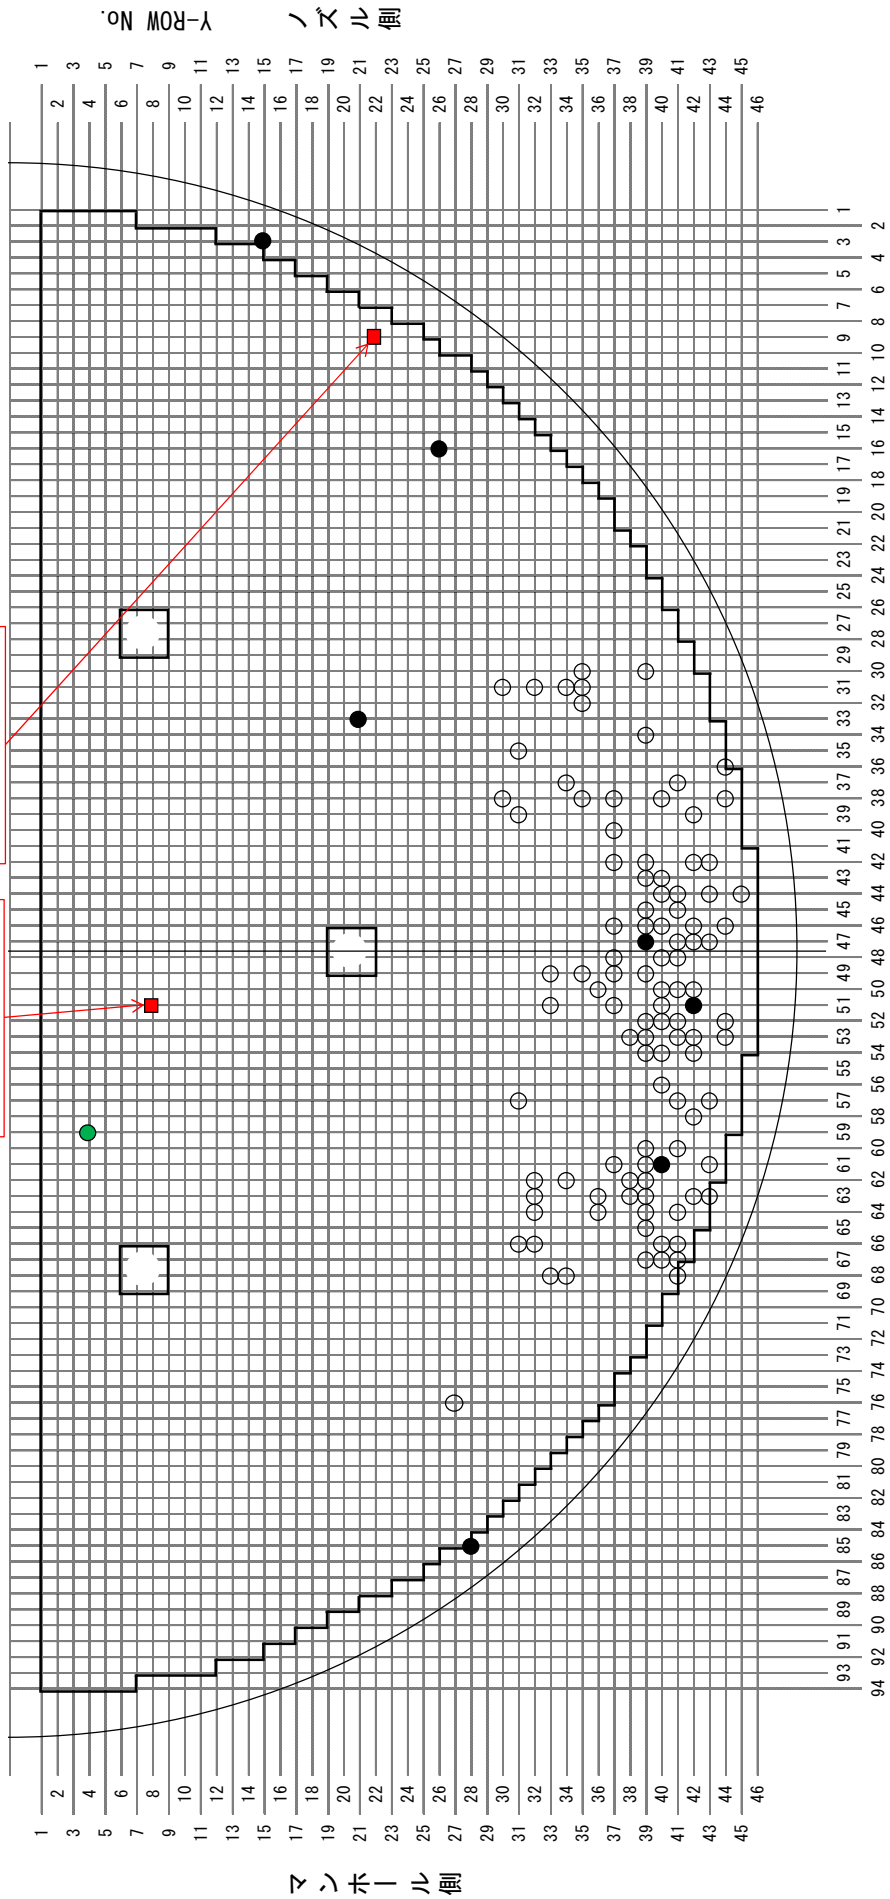
＜第四管支持板＞  
有意な信号指示管  
(X9, Y22)

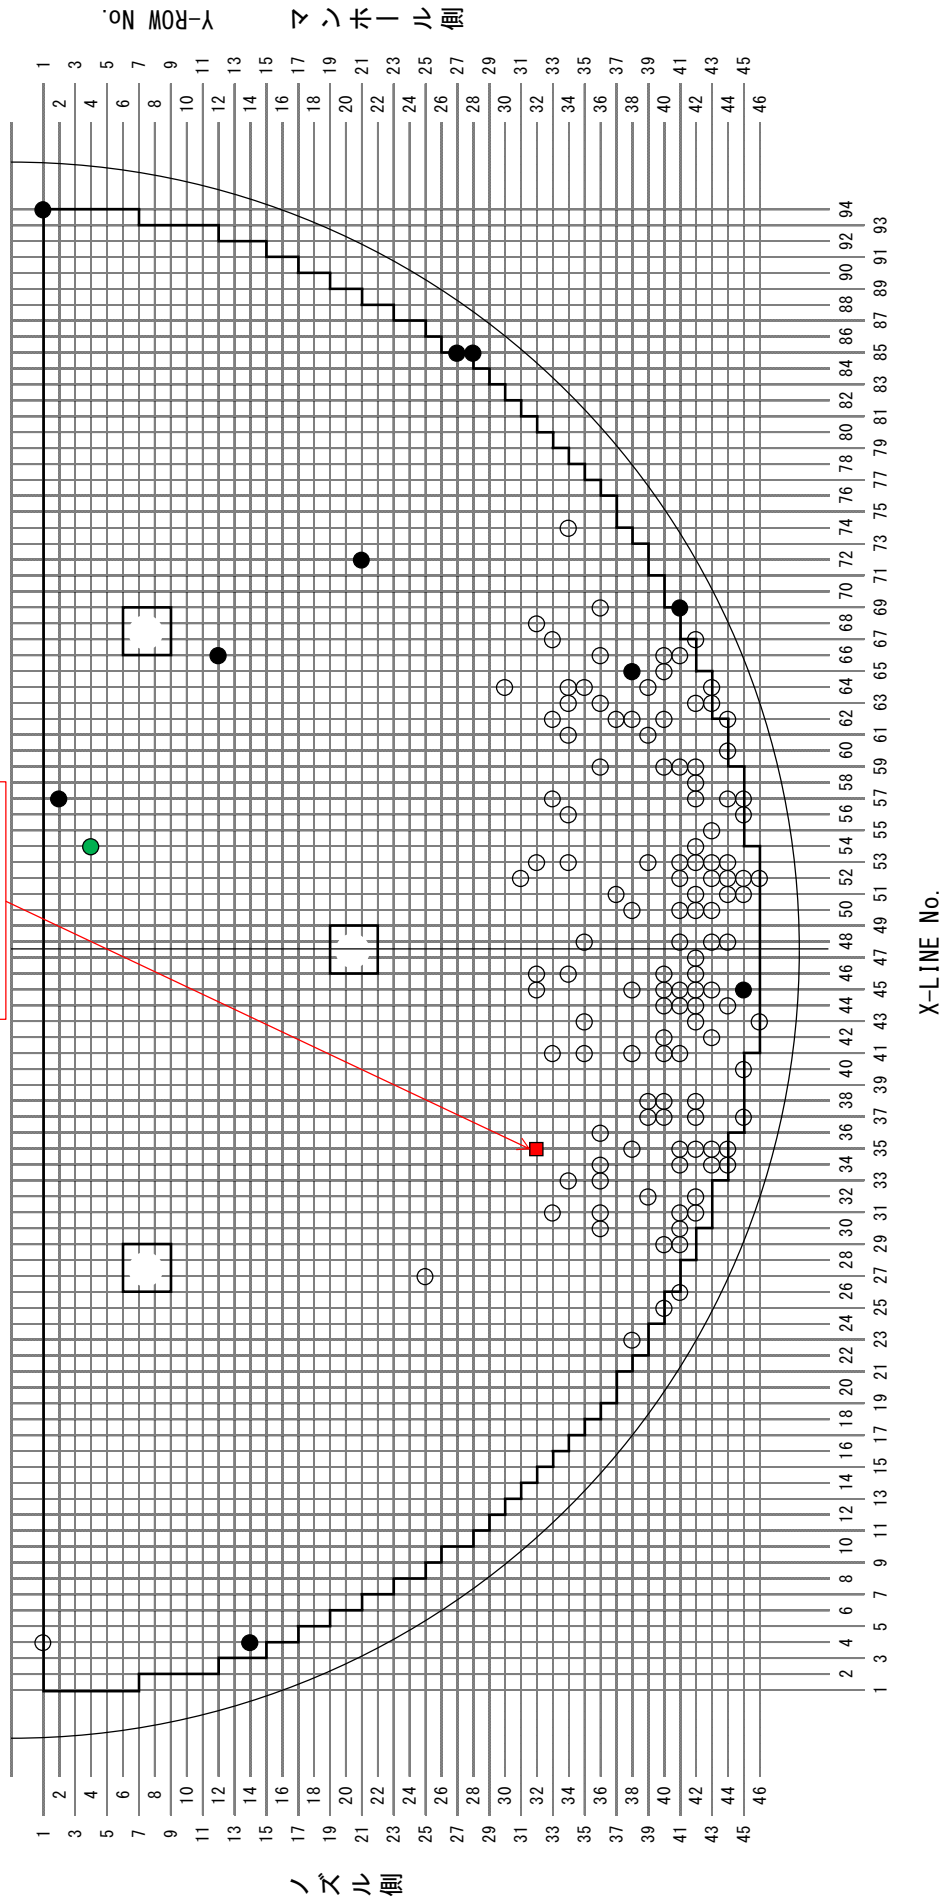
<第二管支持板>  
 有意な信号指示管  
 (X35, Y32)

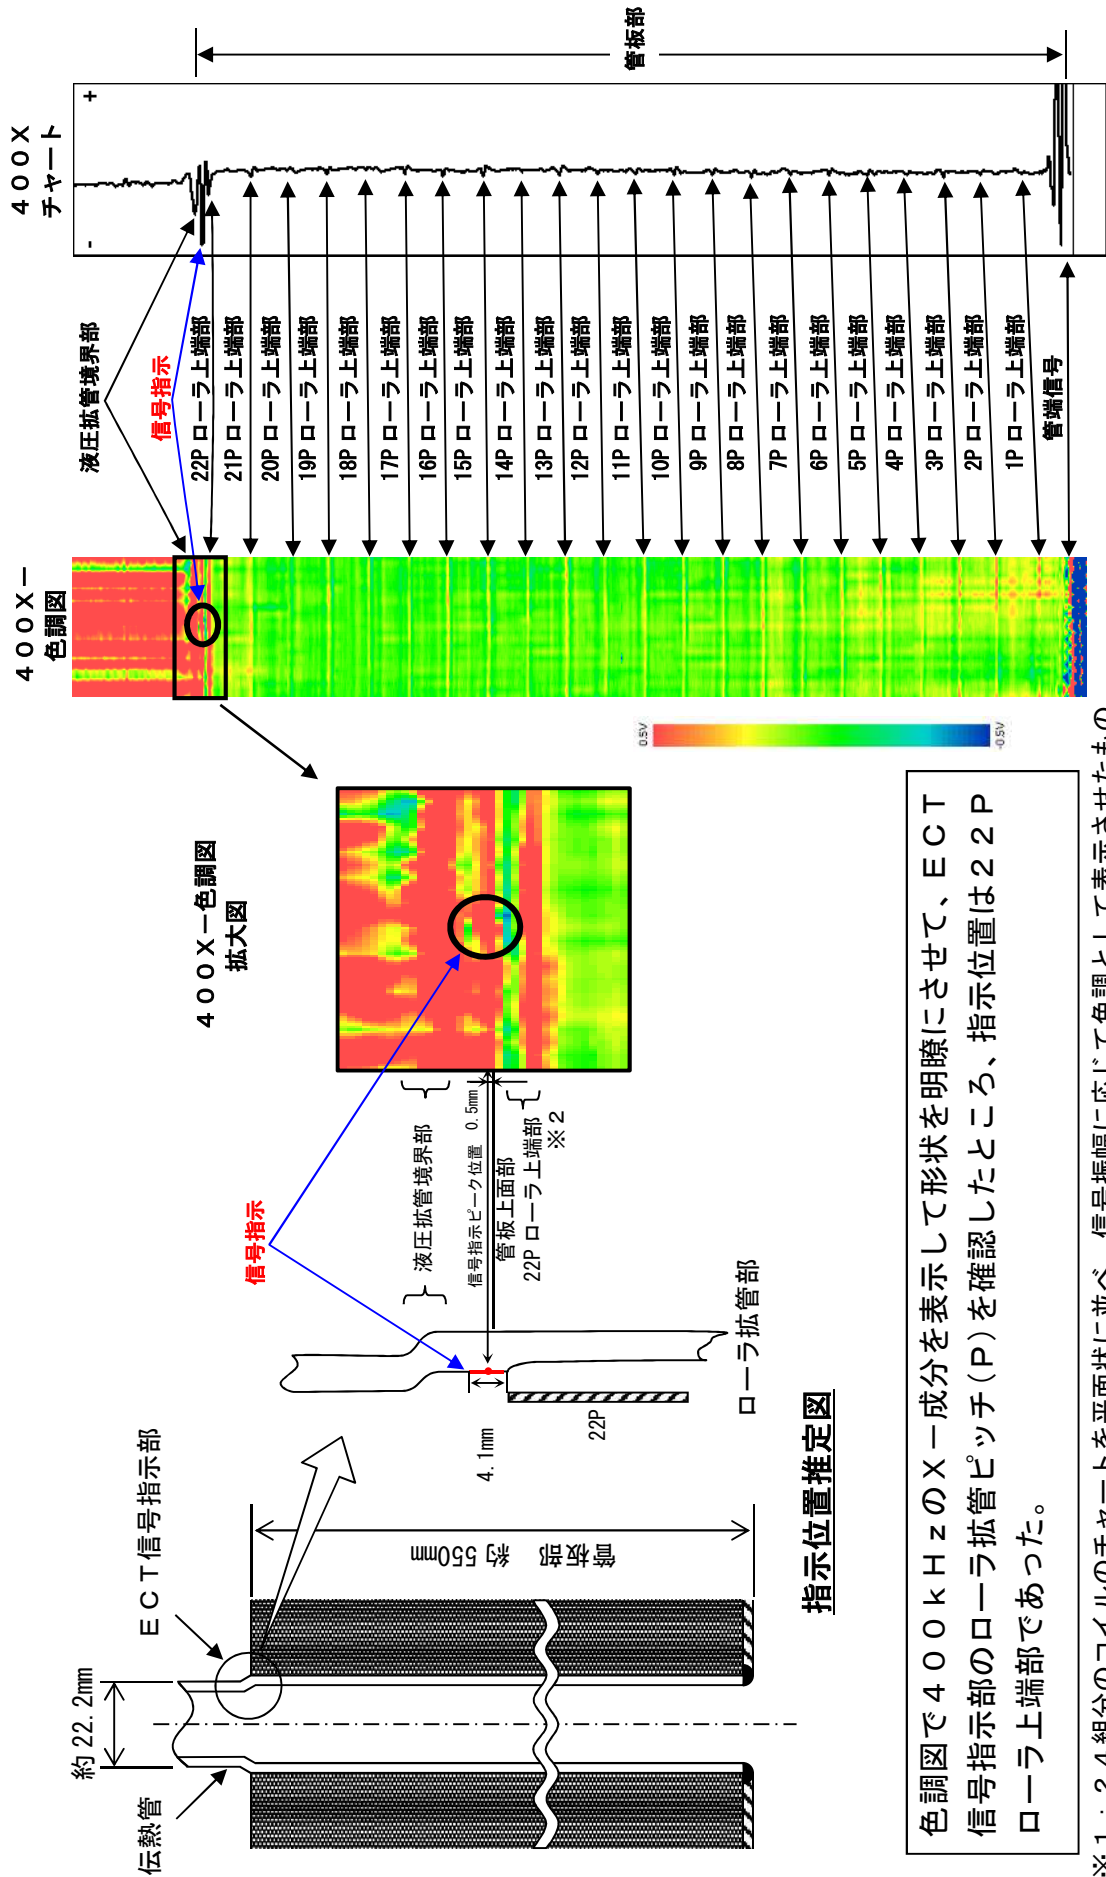
色調図表示※1による管板部指示管の指示位置推定 (A-SG X9, Y2)

色調図で400kHzのX-成分を表示して形状を明瞭にさせて、ECT信号指示部のローラ拡管ピッチ(P)を確認したところ、指示位置は22Pローラ上端部であった。

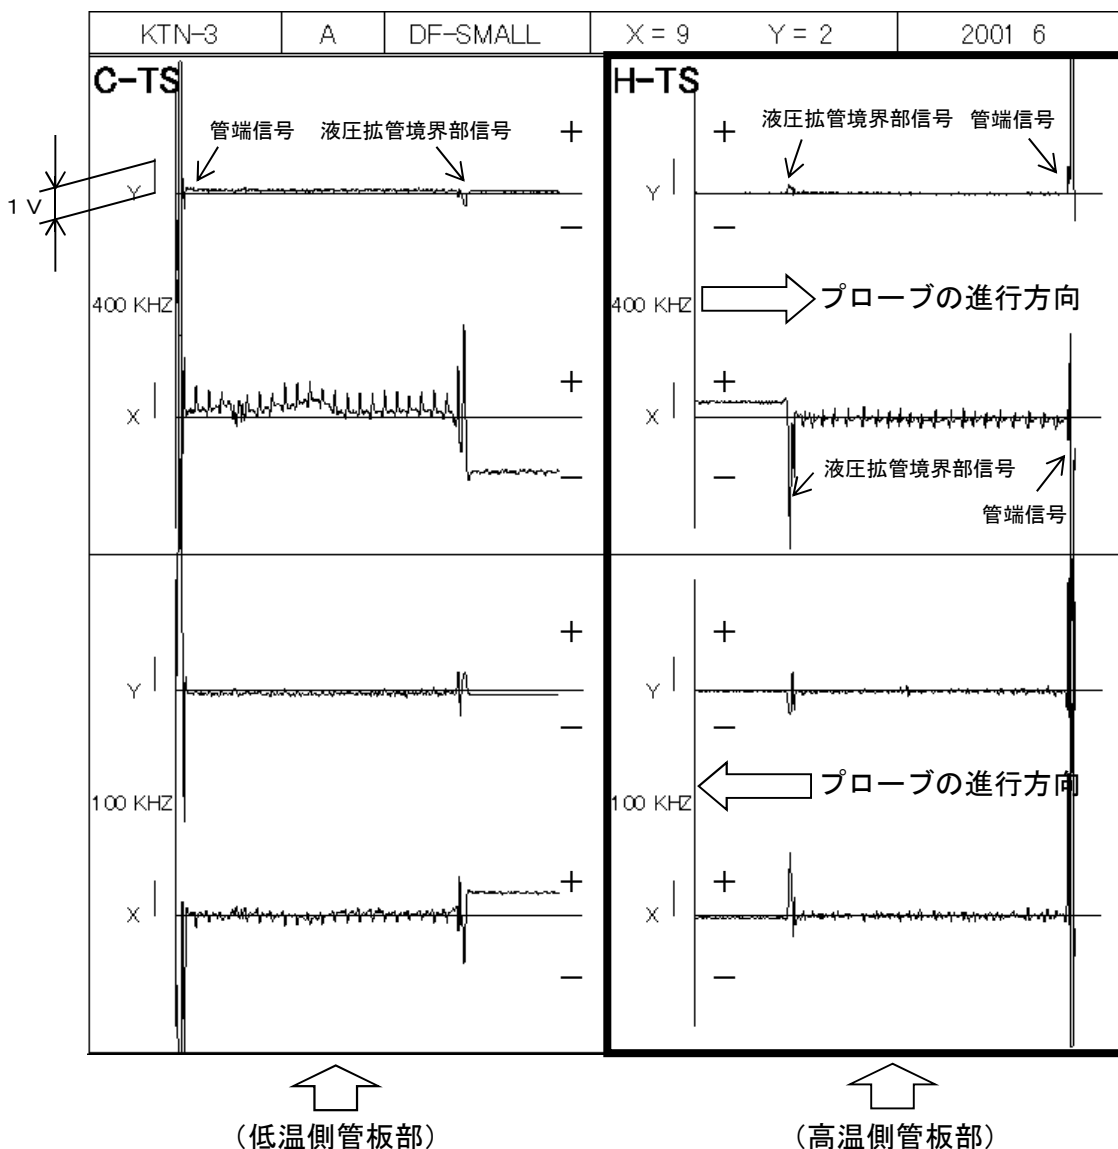
当該管のショットピーニング施工前のDF-ECT<sup>※</sup>波形（A-SG X9, Y2）

第13回定期検査にショットピーニング施工する前に実施したDF-ECTの波形を確認したところ、当該伝熱管（A-SG X9, Y2）の高温側管板部には有意な信号指示は確認されなかった。

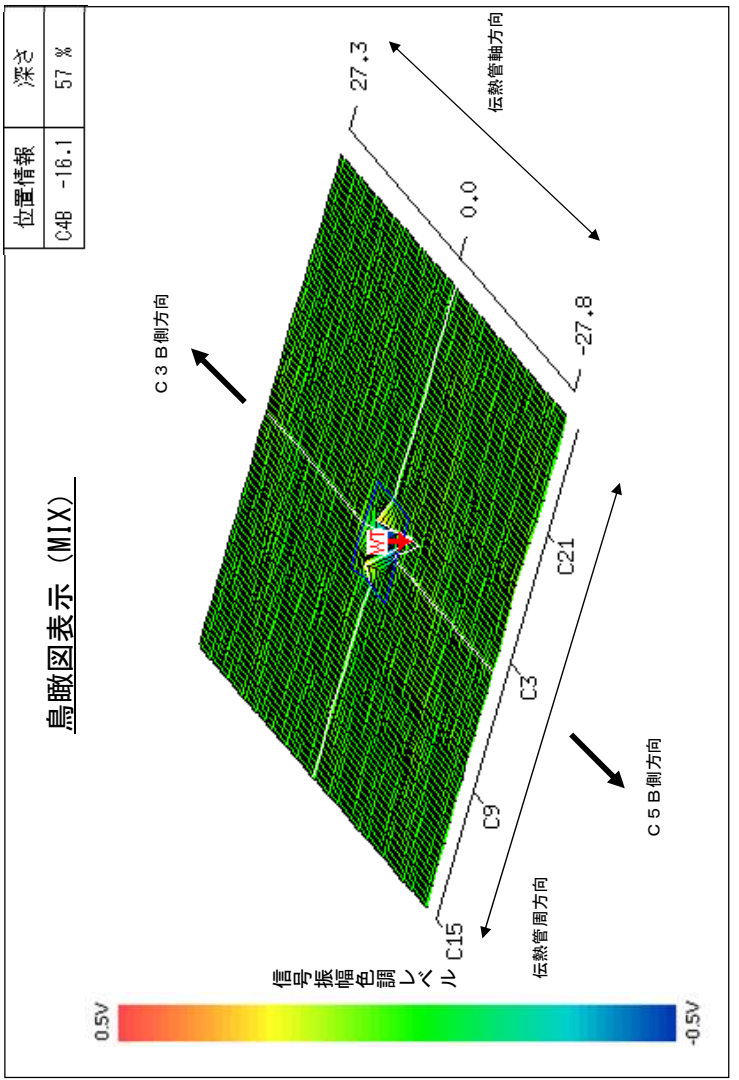
インテリジェント ECT の信号の特徴と今回の当該信号を比較したところ、今回の当該信号は 400kHz および MIX の位相角で Y-方向の外周方向向きの特徴を示している。そのため、伝熱管内面 (1 次側) からの損傷ではないと考える。

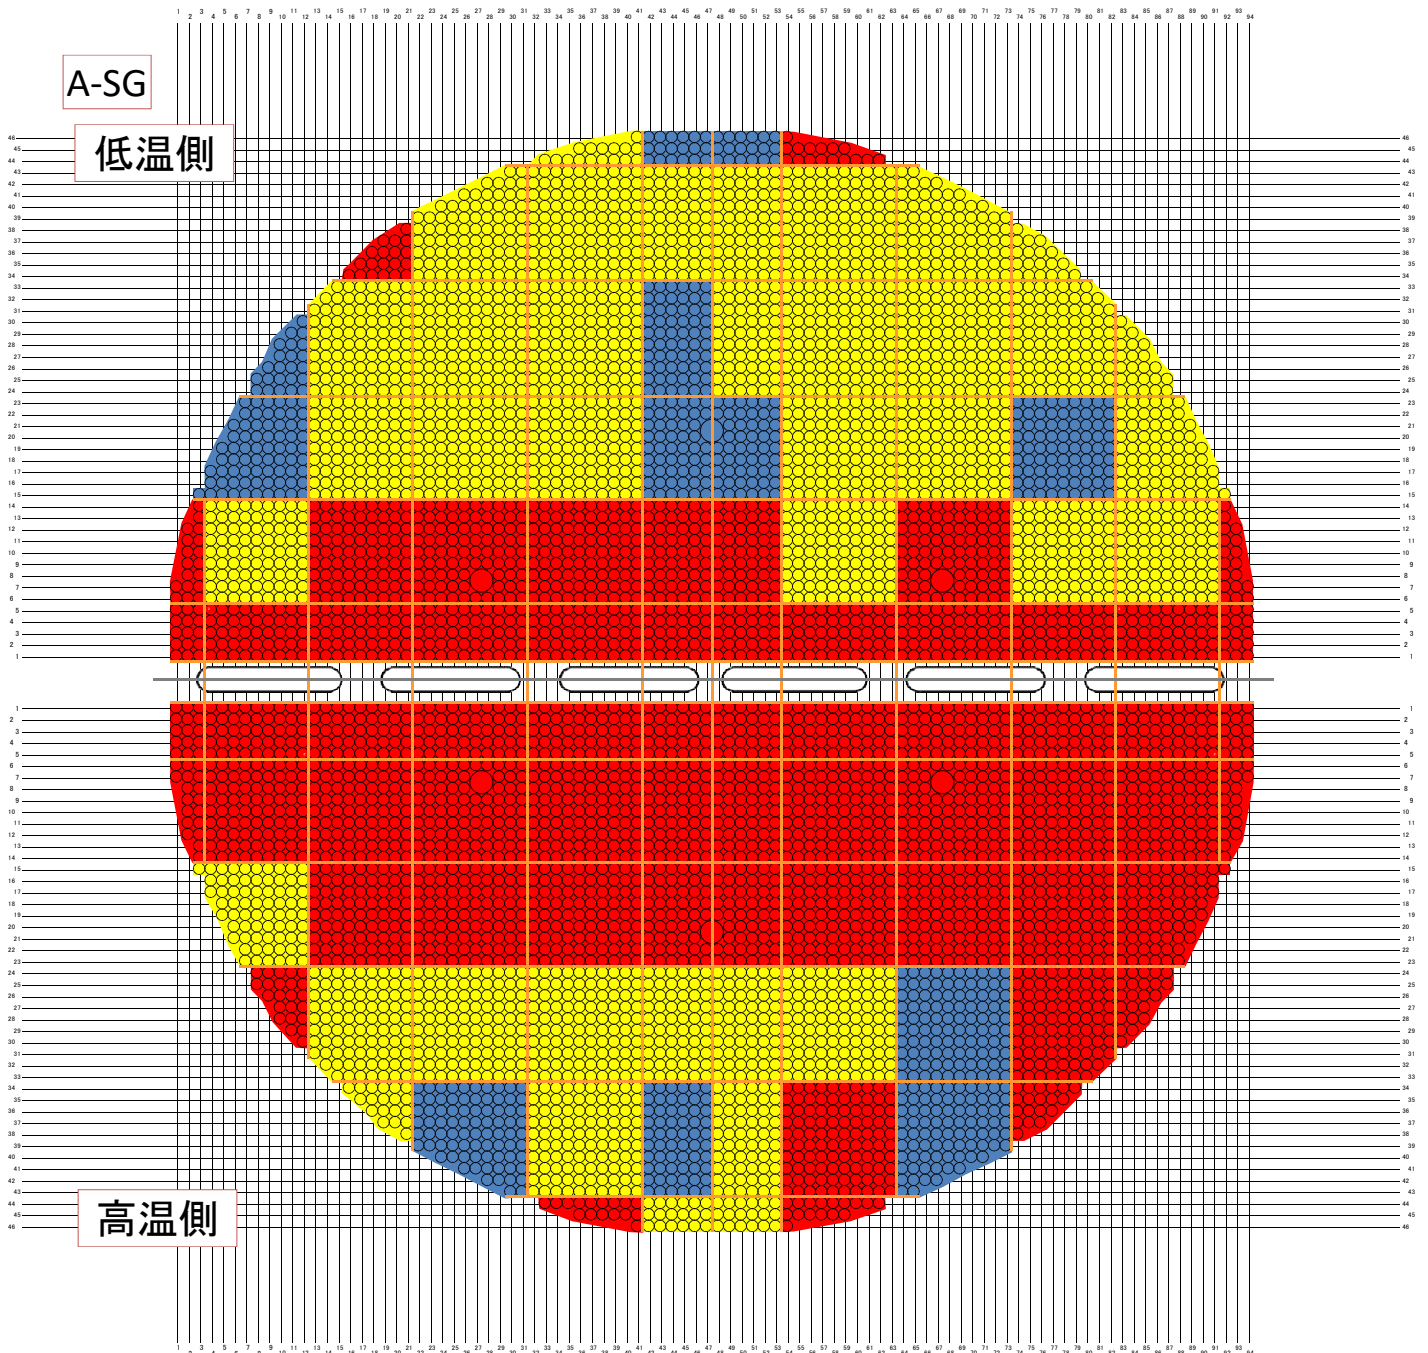
フロースロット部の近傍にスケールが多い傾向が見られるが、SG水抜き時の水の流れによるものと考えられる。

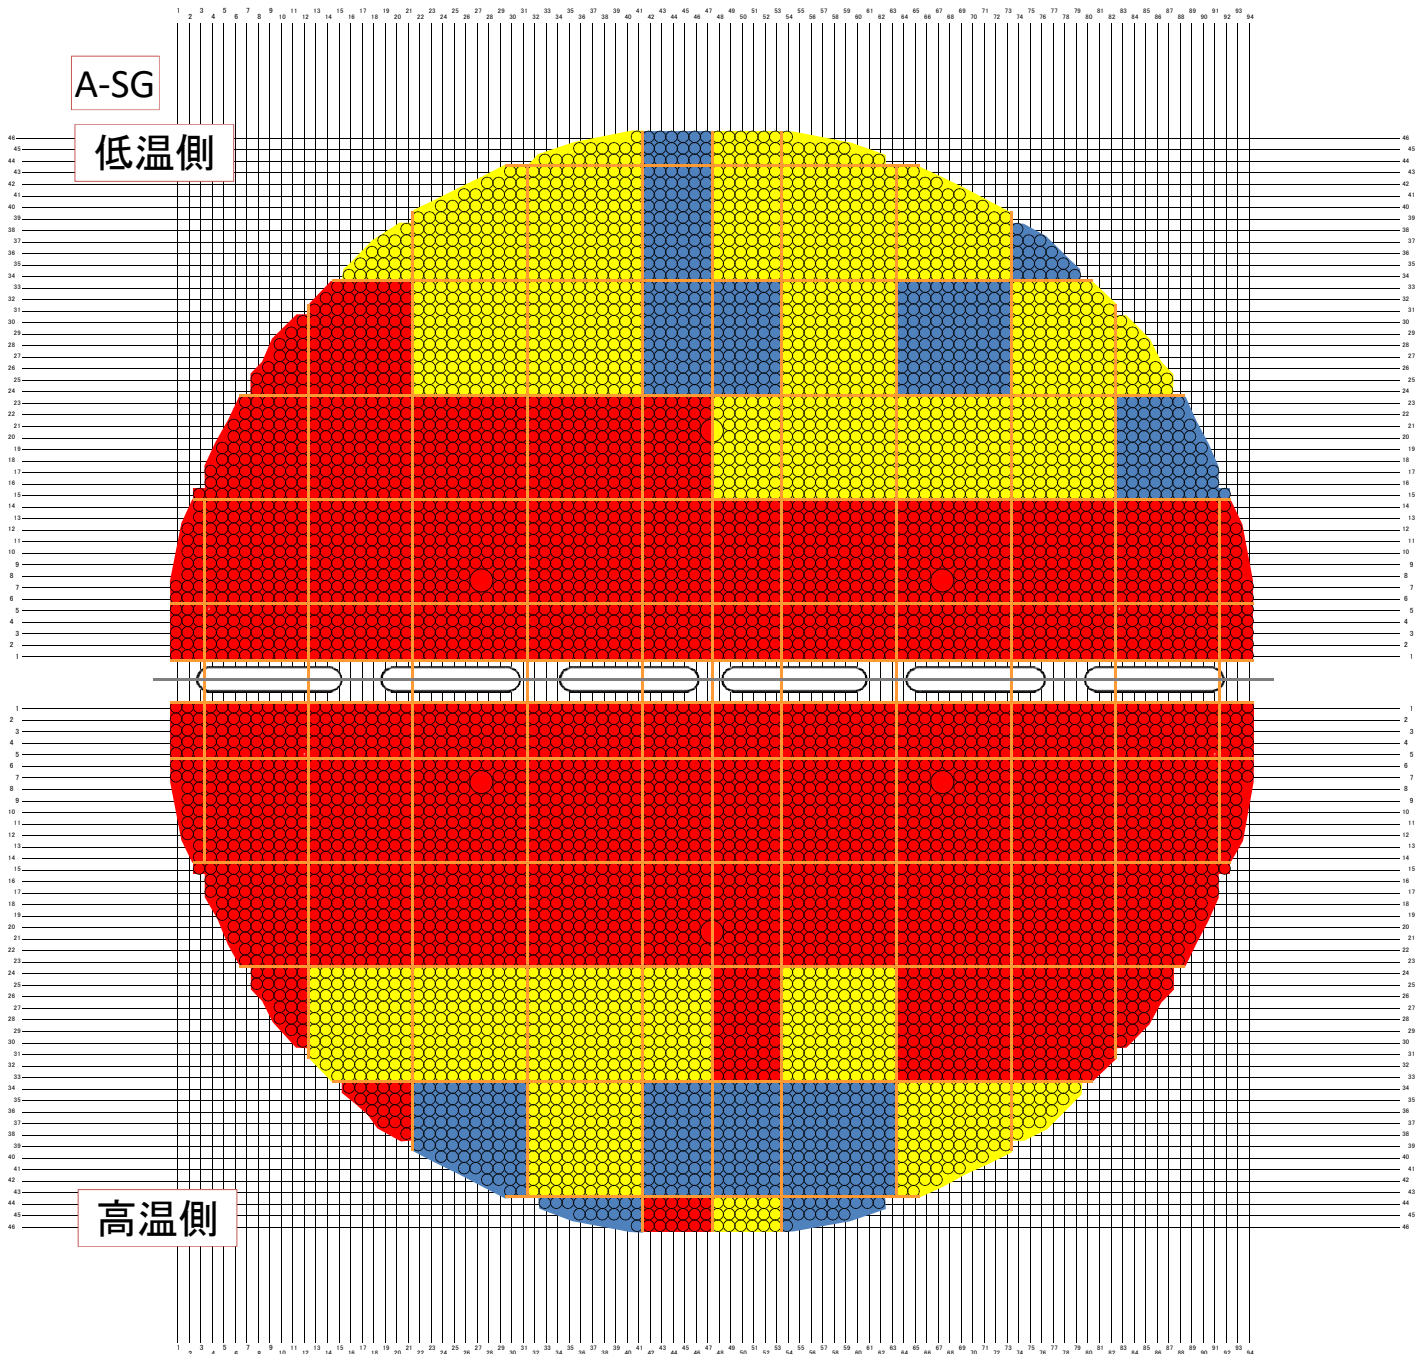
フローズット部の近傍にスケールが多い傾向が見られるが、SG水抜き時の水の流れによるものと考えられる。

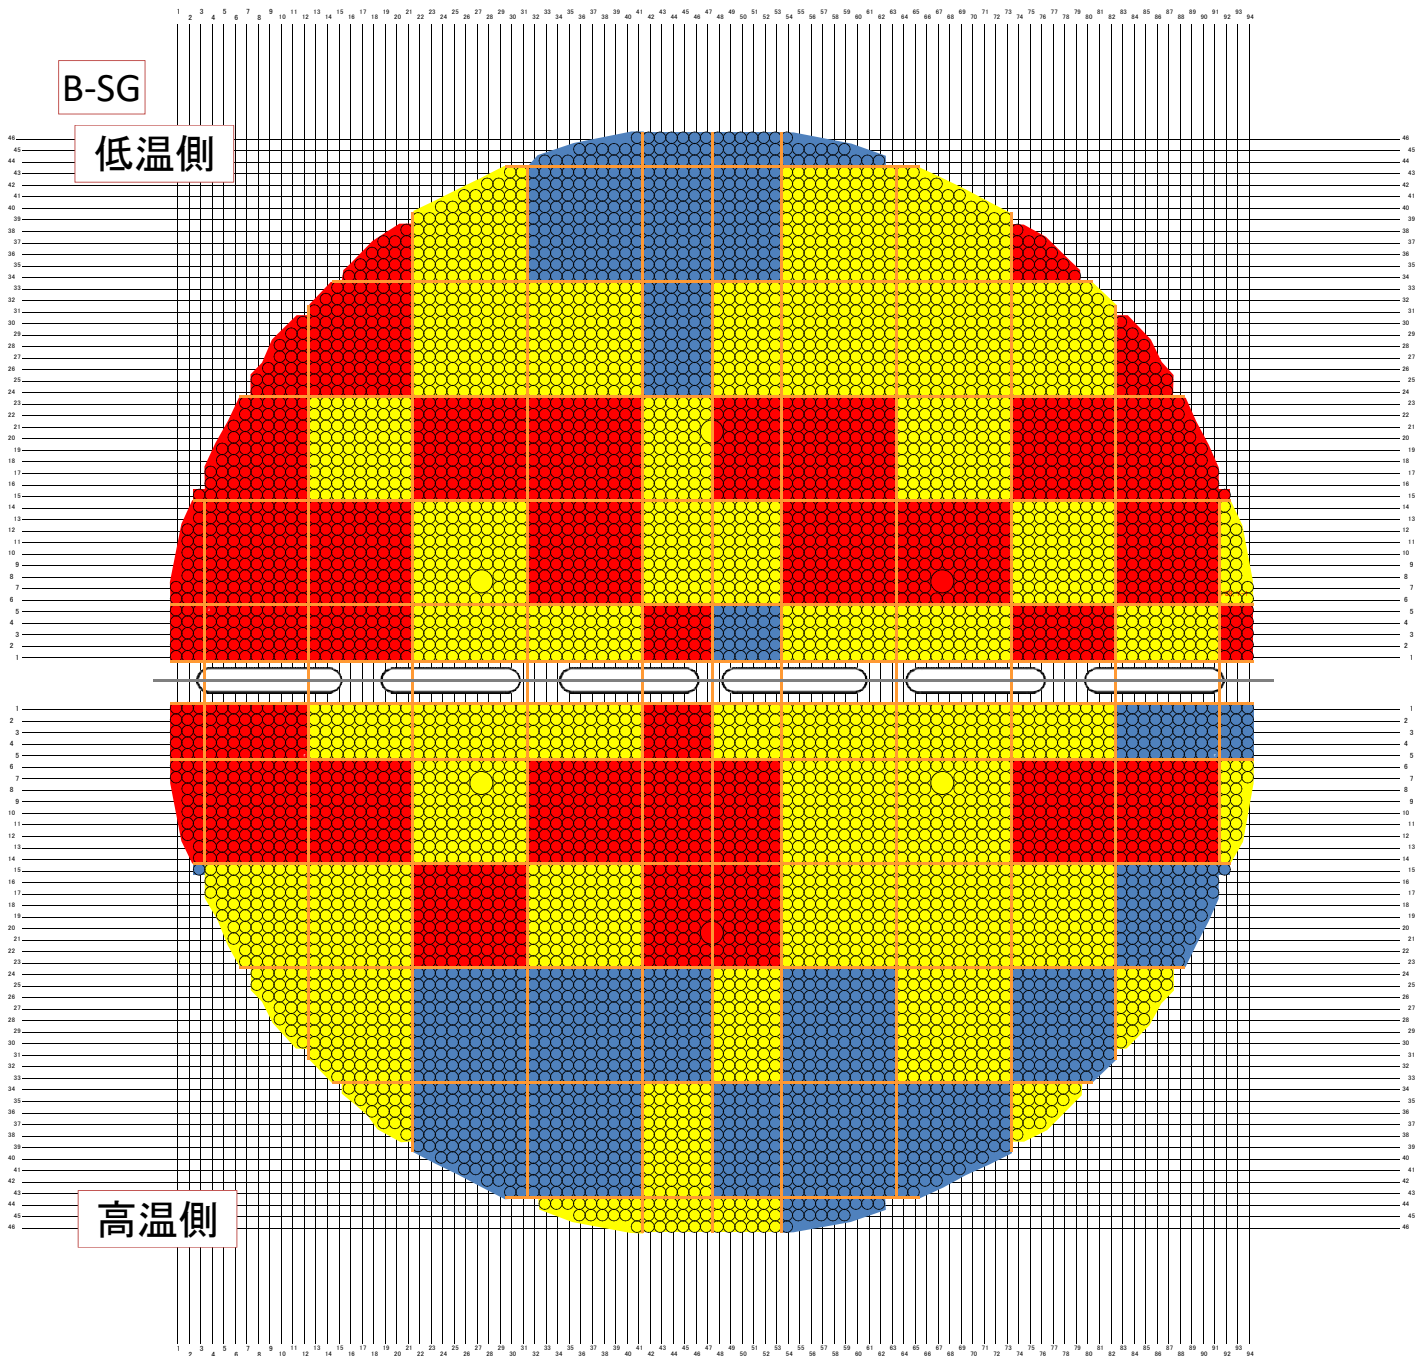
フローズット部の近傍にスケールが多い傾向が見られるが、SG水抜き時の水の流れによるものと考えられる。

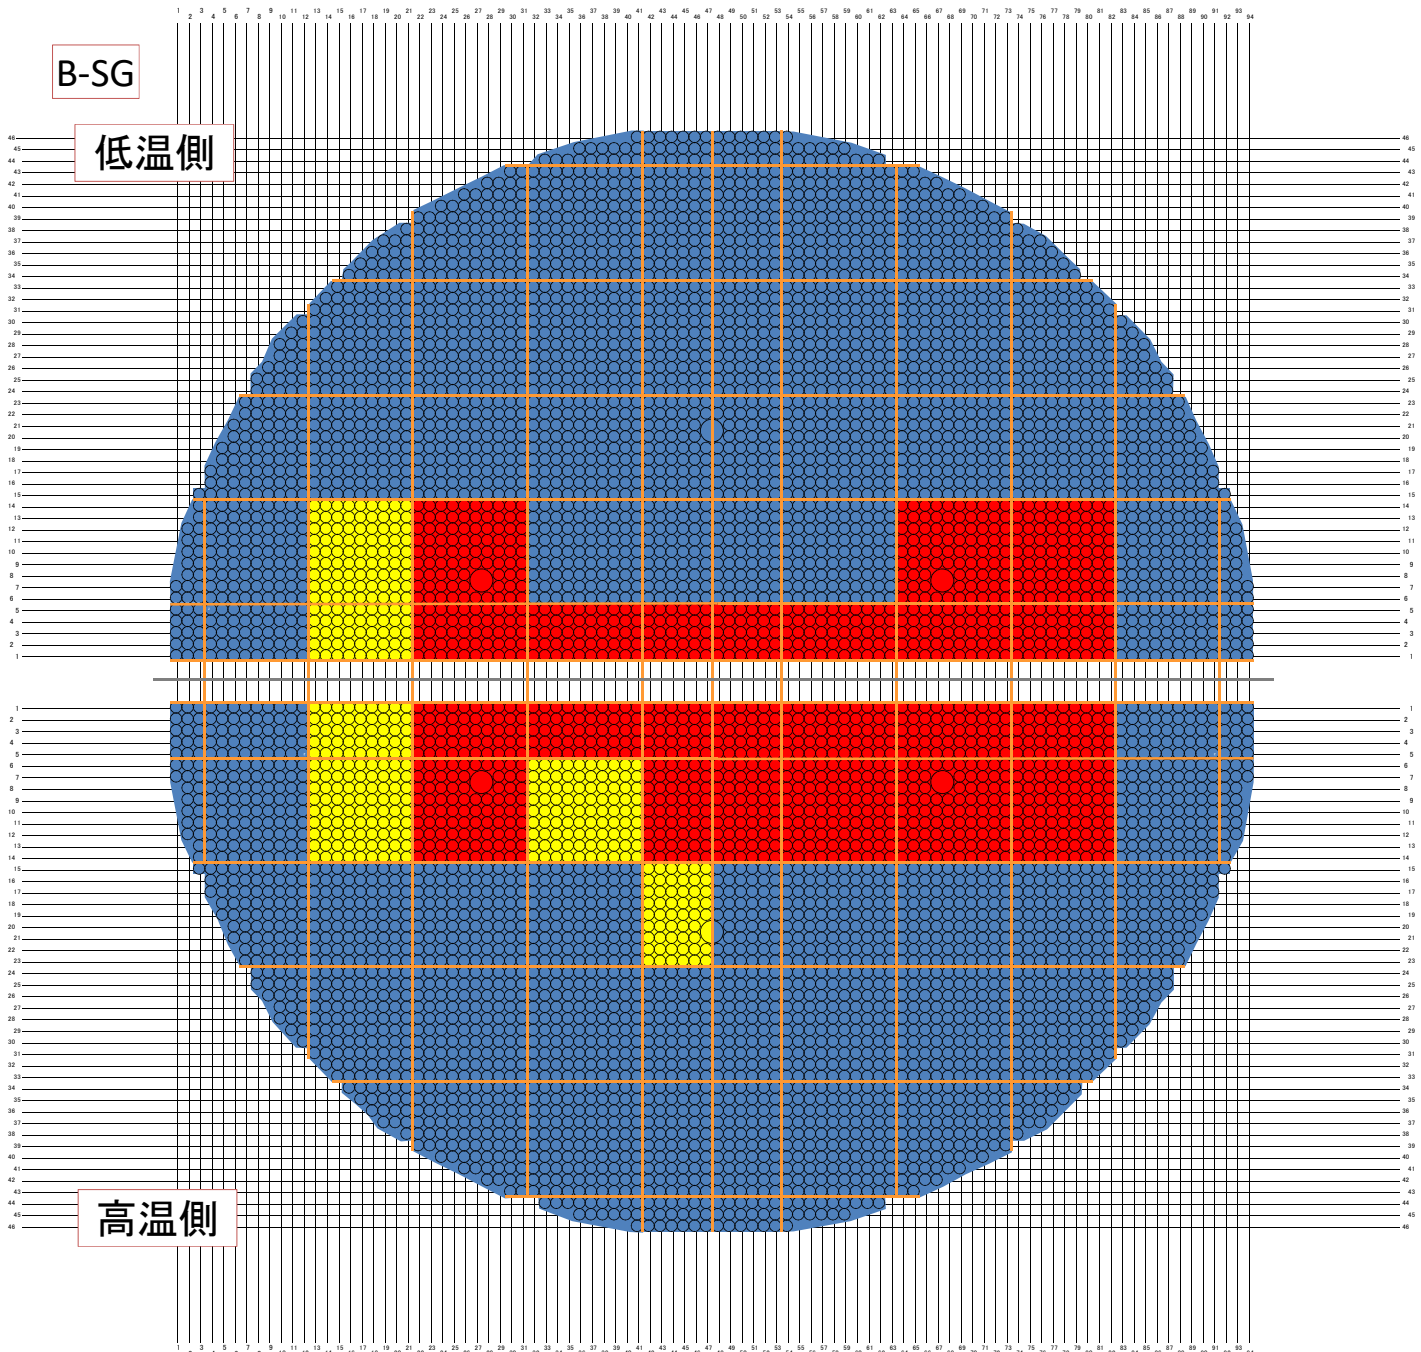
中央にスケールが多い傾向が見られるが、SG水抜き時の水の流れによるものと考えられる。

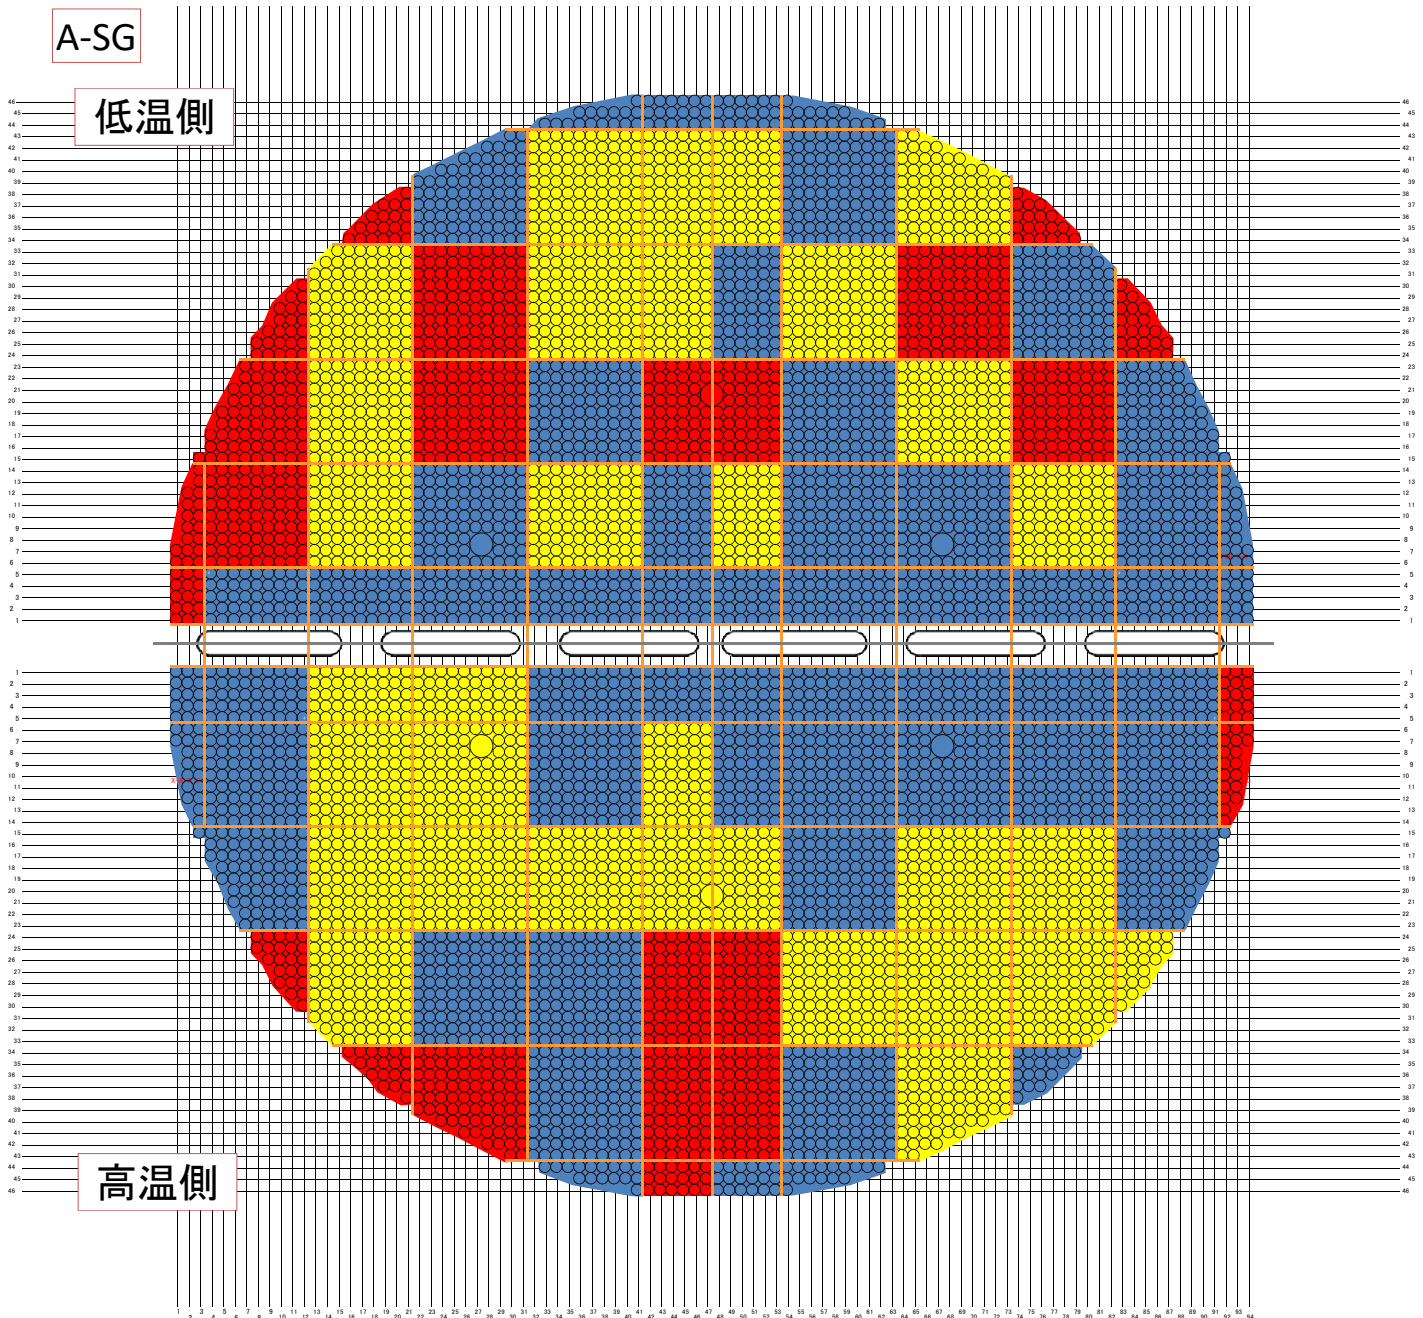
全体的にスラッジが残存していることを確認した。

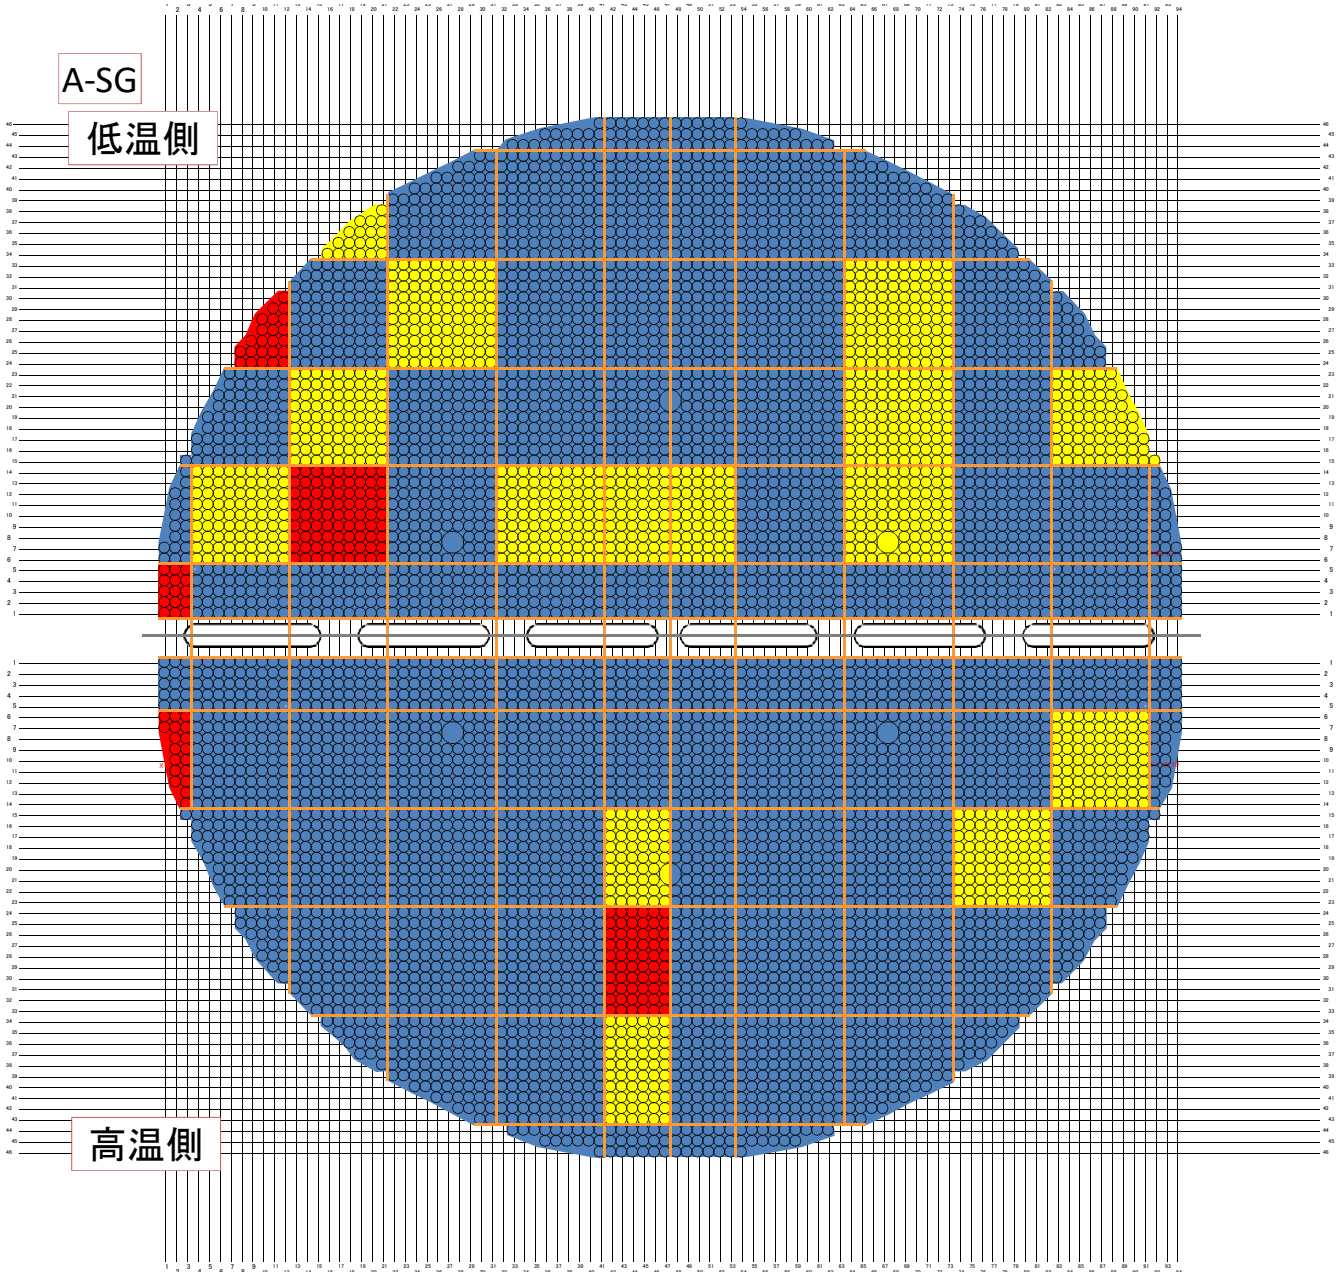
低温側の方がスラッジが多い傾向が見られ、SG器内の高温側から低温側への水平方向の水の流れによるものと考えられる。
