高浜発電所3号機 蒸気発生器伝熱管の損傷について

## 発電用原子炉施設故障等報告書

件名	高浜発電所3号機 蒸気発生器伝熱管の損傷について										
事象発生の日時	2022年3月30日 13時00分 (技術基準に適合していないと判断した日時)										
事象発生の場所	高浜発電所3号機 原子炉格納容器内										
事象発生の発電用原子炉施設名	原子炉冷却系統施設 一次冷却材の循環設備 蒸気発生器 (AおよびB)										
事象の状況	<p>1. 事象発生の状況</p> <p>高浜発電所3号機 (加圧水型軽水炉、定格電気出力87万kW、定格熱出力266万kW) は、2022年3月1日より第25回定期検査中であり、3台ある蒸気発生器 (以下「SG」という。) の伝熱管<sup>*1</sup>全数について、健全性を確認するため渦流探傷試験<sup>*2</sup> (以下「ECT」という。) を実施した。</p> <p>その結果、A-SGの伝熱管2本およびB-SGの伝熱管1本について、有意な信号指示<sup>*3</sup>が認められた。A-SGの1本は、高温側の管板<sup>*4</sup>部に管軸方向に沿った内面きずを示す信号指示が認められ、残り1本とB-SGの1本は管支持板<sup>*5</sup>部付近に外面からの減肉とみられる信号指示であった。</p> <p>以上から、実用発電用原子炉及びその附属施設の技術基準に関する規則第18条並びに第56条に適合しておらず、実用発電用原子炉の設置、運転等に関する規則第134条に該当することを、2022年3月30日13時00分に判断した。</p> <p>なお、有意な信号指示ではないものの、A-SGの伝熱管1本について、管支持板部付近の外面に判定基準未満の微小な信号指示が認められた。</p> <p><sup>*1</sup> SGの中で一次冷却材 (1次側) と給水 (2次側) の熱交換を行う逆U字形の管群。一次冷却材は入口管板部 (高温側) から入り、給水と熱交換後に出口管板部 (低温側) へ流れる。</p> <p><sup>*2</sup> 高周波電流を流したコイルを伝熱管に挿入することで伝熱管に渦電流を発生させ、伝熱管の欠陥により生じる渦電流の変化を電気信号として取り出すことで欠陥を検出する試験 (ECT; Eddy Current Test)。全周に対して渦電流の発生と検出を別々のコイルを用いた24組のコイルで伝熱管の欠陥による渦電流の変化を信号として検出する。</p> <p><sup>*3</sup> ノイズレベル (雑音信号レベル) を超える信号であって、SG管支持板等の外部構造物あるいは伝熱管の形状等に起因する信号 (疑似信号) ではない信号指示。</p>

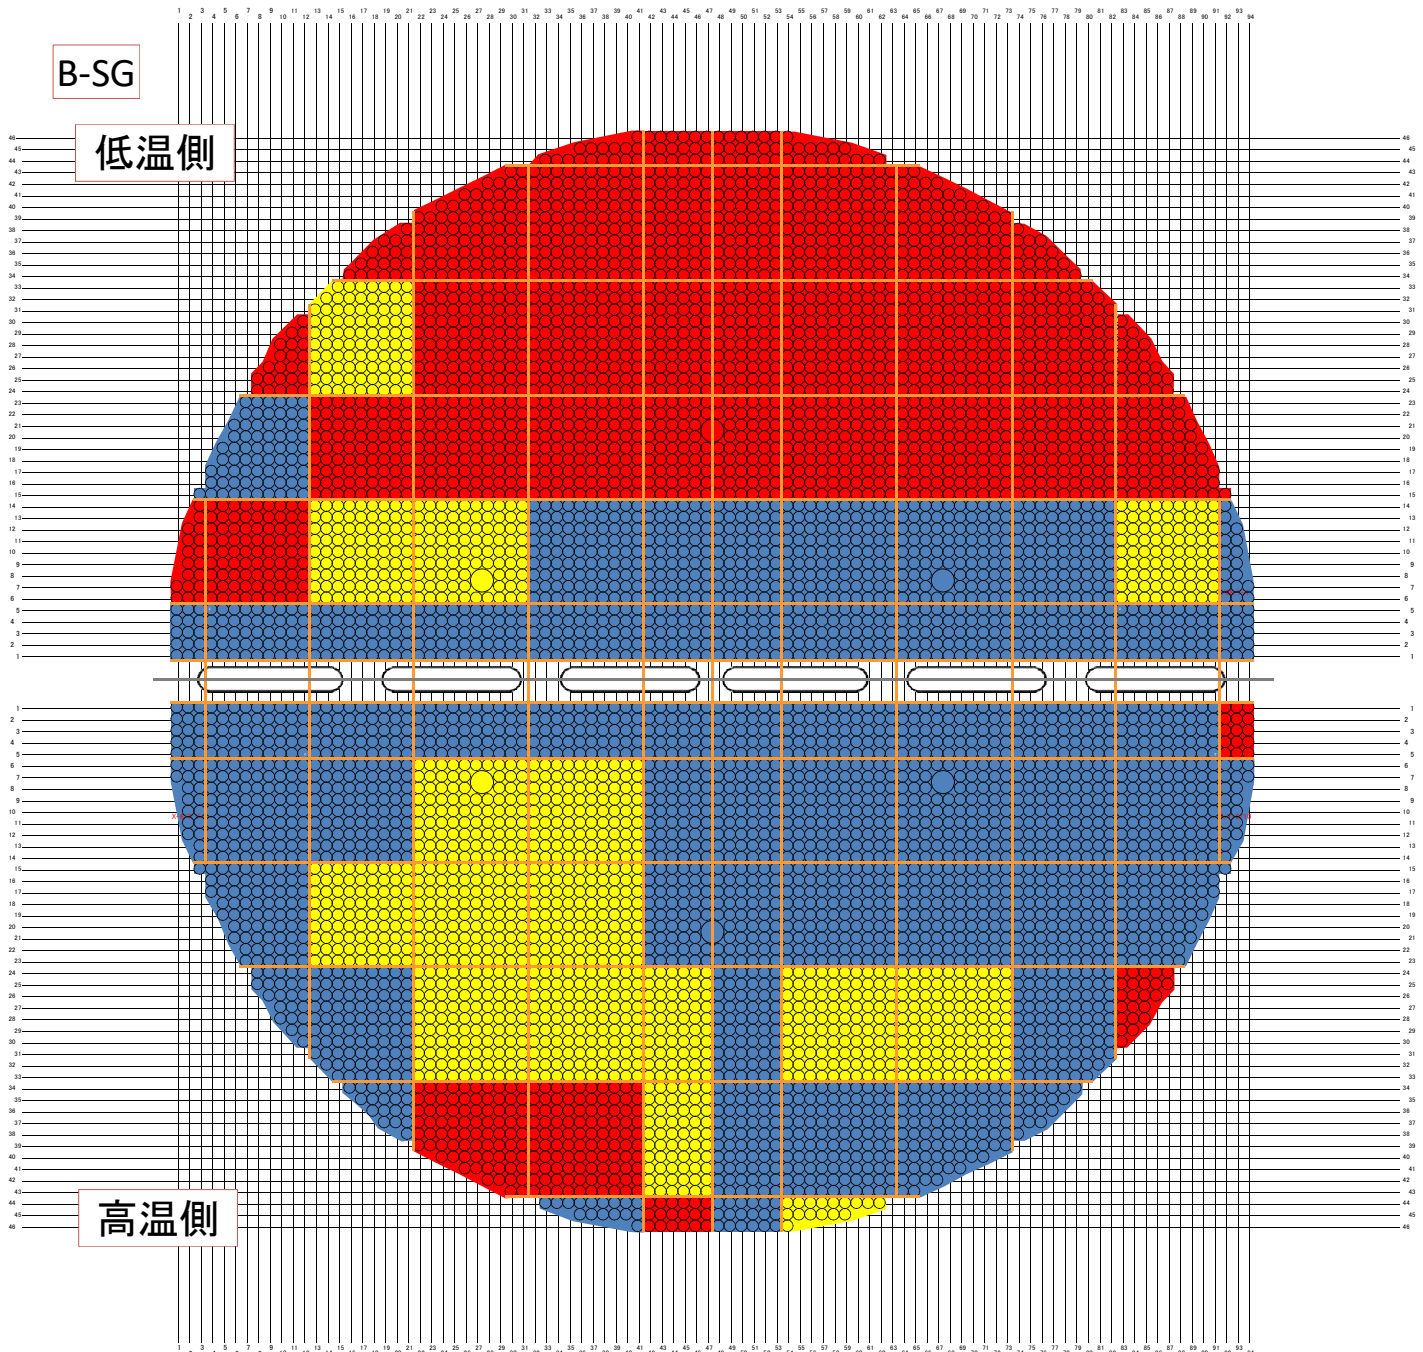
低温側の方がスラッジが多い傾向が見られ、SG器内の高温側から低温側への水平方向の水の流れによるものと考えられる。

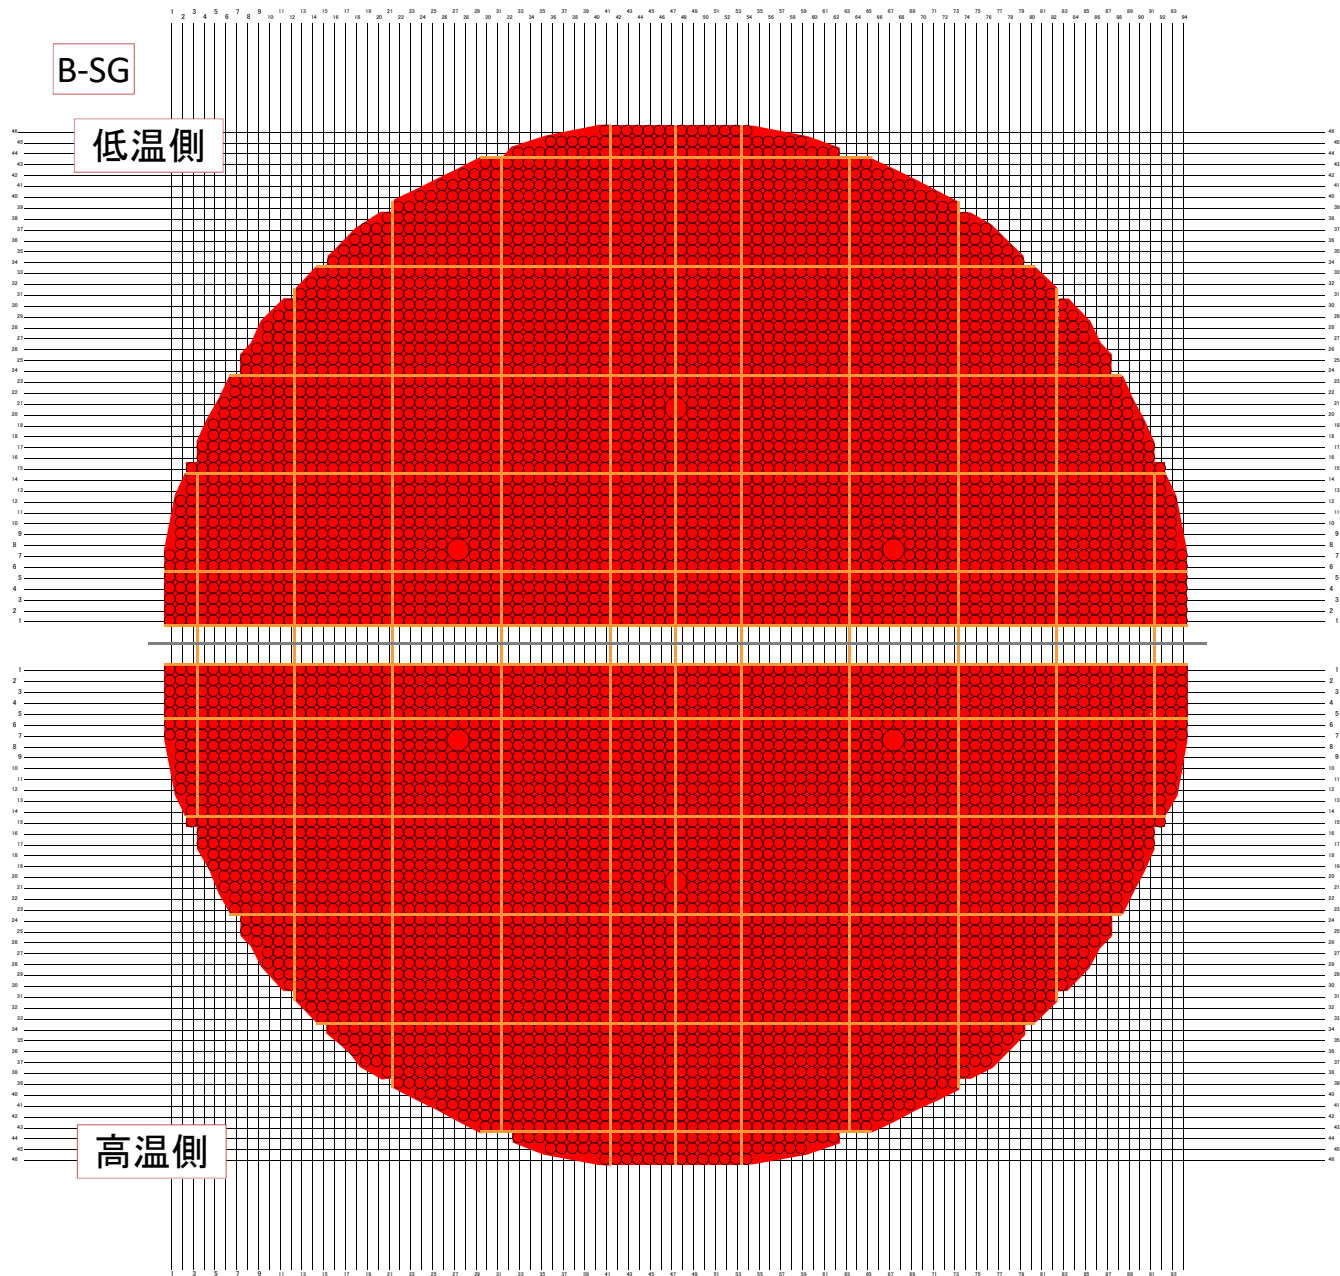
プラント停止時及びSG内の水抜き時において、器内全体のスラッジが下側に集まり、全体として多く堆積したものと考えられる。

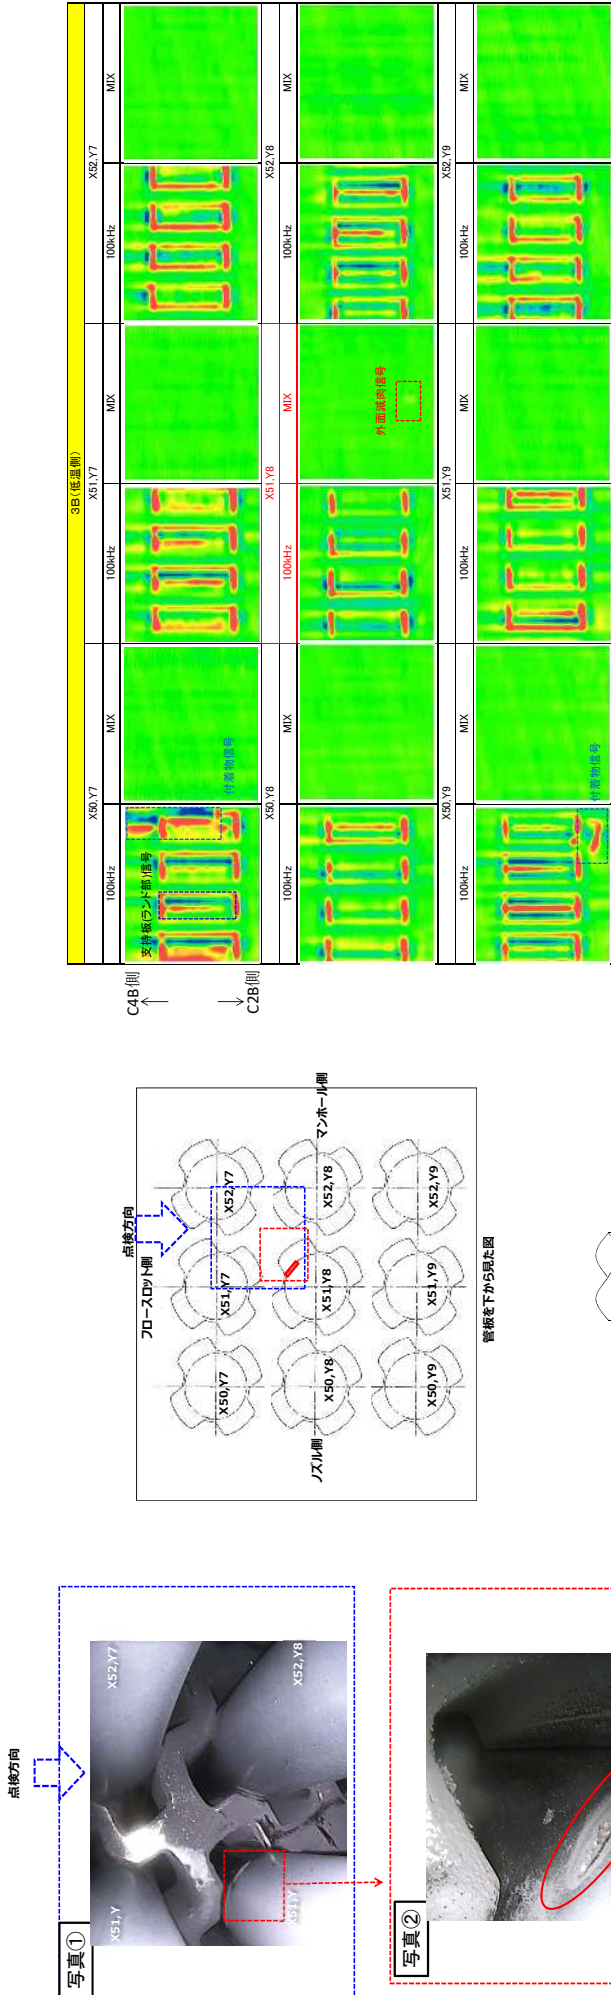
隣接伝熱管の健全性 (A-SG 低温側第三支持板下面 伝熱管 X51, Y8)

- ・外面減肉信号は、X51,Y8にのみ認められる。(MIXで消失しない信号がある)
- ・その他のアドレスでは、付着物信号および支持板(ランド部)信号のみが認められ、MIXでは信号が消失している。
- \*なお、ECT信号は信号源の実長さより長くなるため、上記のランド部信号範囲は実範囲より広いと考えられる。
