柏崎刈羽原子力発電所第6号機 設計及び工事計画認可申請に係る説明について (大物搬入建屋 杭の損傷要因について)

2022年5月30日
東京電力ホールディングス株式会社

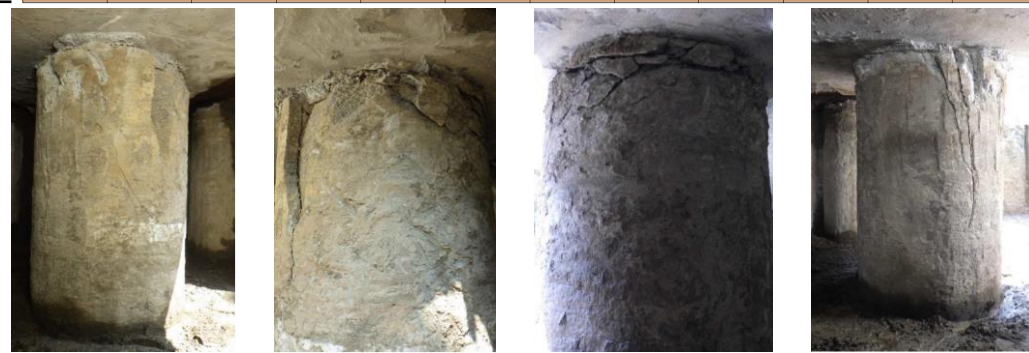
図7 No.8杭上部 展開図 (コンクリートはつり取り前) (単位: mm)

➤ No.8杭のはつり取り前の杭上部の調査結果を図7に示す。なお、基礎スラブ下約2.5m※まで掘削し、鉄筋調査のためにコンクリートをはつり取る前の調査結果である。

- ✓ ひび割れ : 鉄筋の見えるひび割れを含め、鉛直、水平及び斜め方向に複数本確認した。
- ✓ 浮き及び剥落 : 基礎スラブ下から約2.1mの範囲に、浮き及び剥落を確認した。

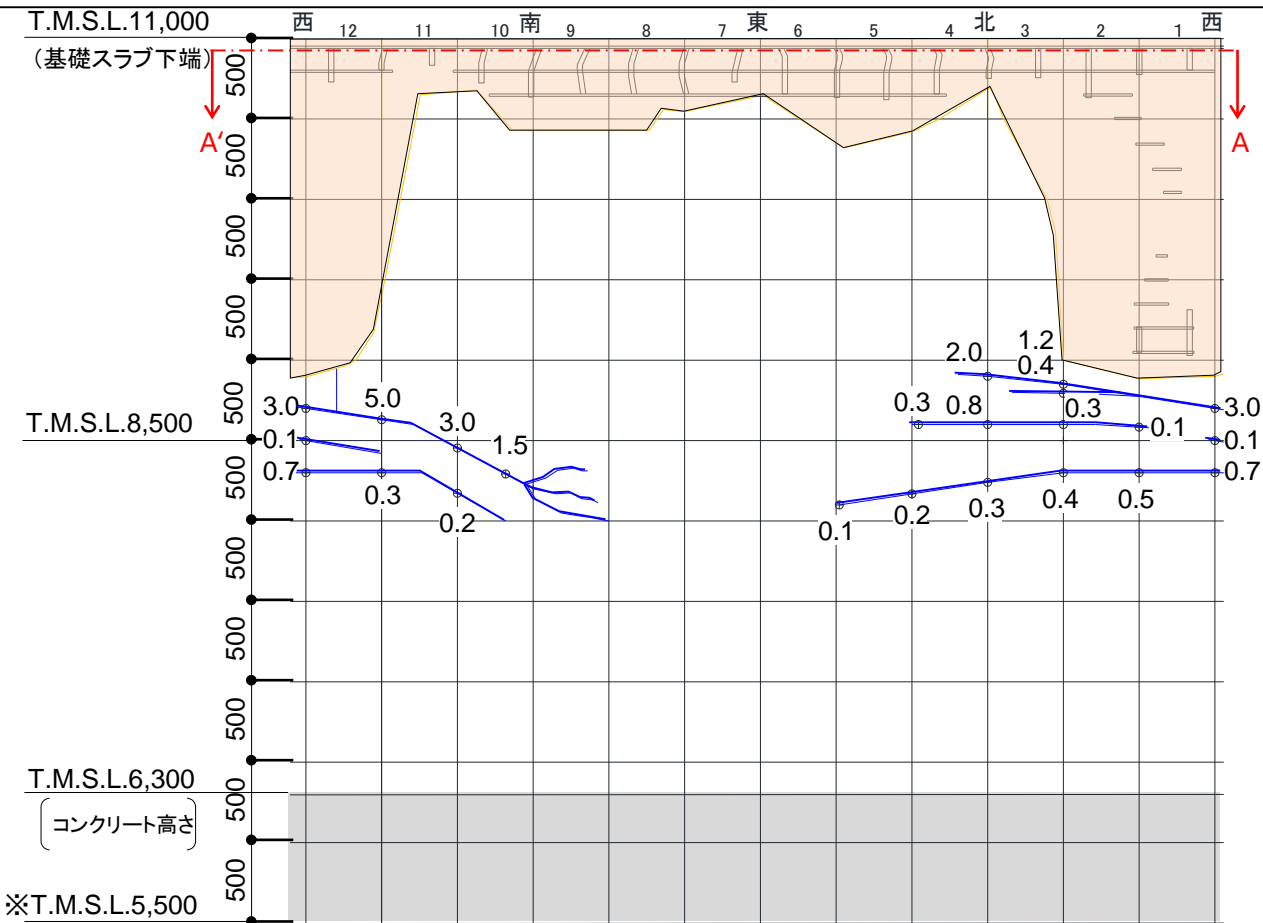
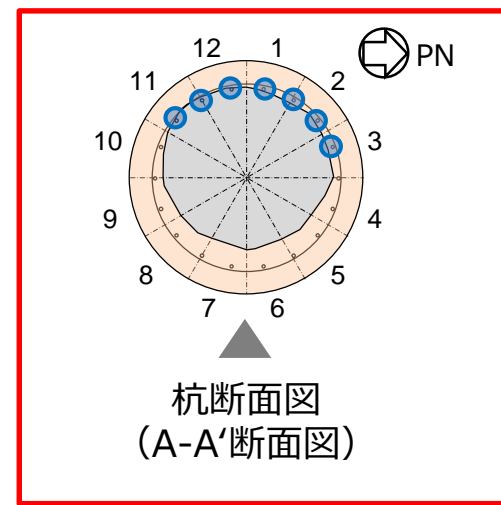
図8 No.8杭上部 展開図 (コンクリートはつり取り後) (単位: mm)

- ▶ 基礎スラブ下約5.5m※まで掘削し、コンクリートをはつり取った後のNo.8杭上部の調査結果を図8に示す。
- ✓ ひび割れ：基礎スラブ下から約2.1m～3mの範囲に、ひび割れ幅0.1～5.0mmの水平方向のひび割れを3本確認した。
- ✓ 鉄筋：鉄筋の調査結果を次ページに示す。

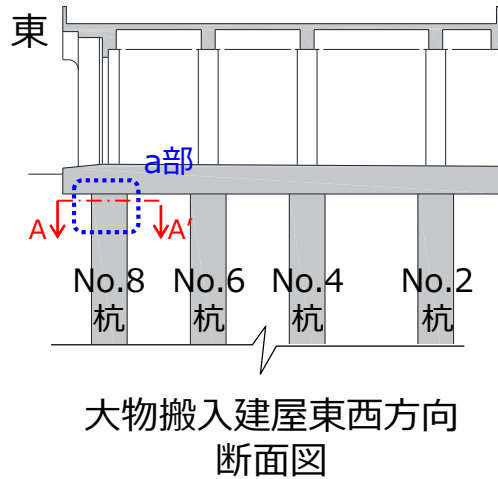
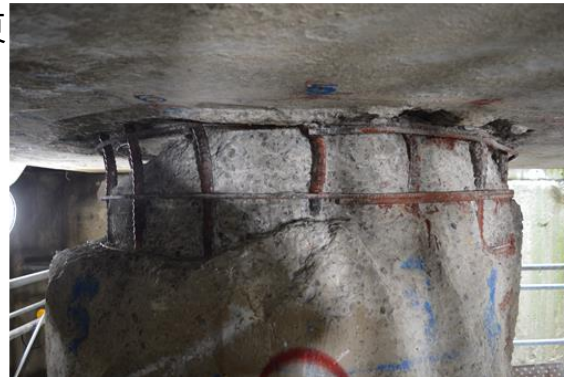
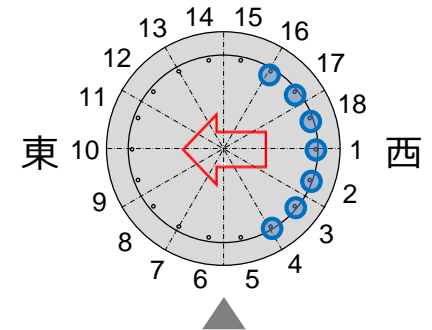
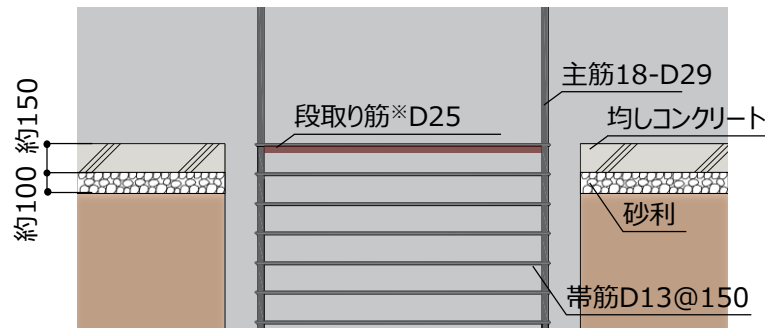
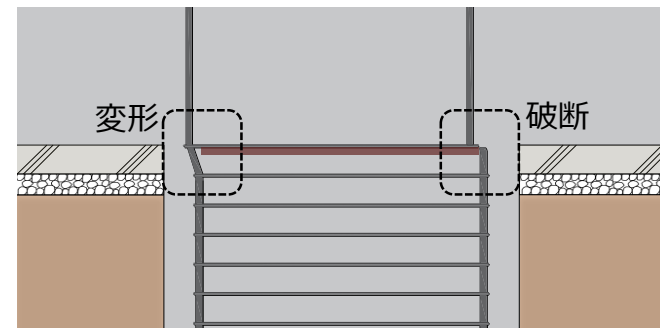
図9 No.8杭頭部の構造及び損傷状況 (イメージ) (単位: mm)

- No.8杭頭部の構造及び損傷状況を図9に示す。
 - ✓ 鉄筋は、西側のNo.1～4及びNo.16～18（杭断面図の青丸で示す箇所）が破断し、それ以外のNo.5～15は、図9に示すように、杭を基準に西から東の方向に変形している。

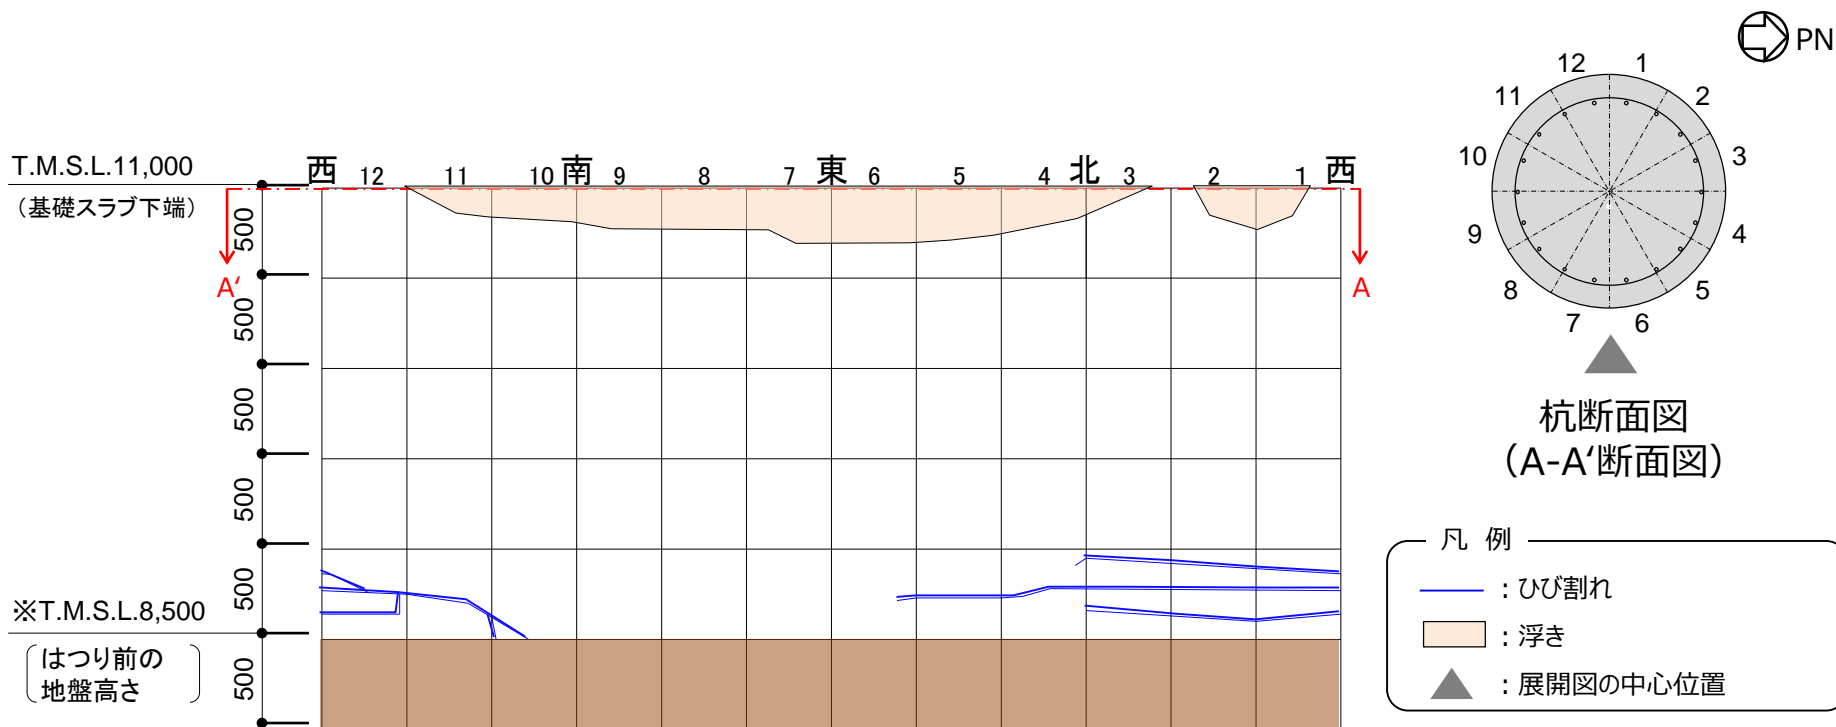
図10 No.6杭上部 展開図 (コンクリートはつり取り前) (単位：mm)

- No.6杭上部の調査結果を図10に示す。なお、No.8杭同様に基礎スラブ下約2.5m※まで掘削し、鉄筋調査のためにコンクリートをはつり取る前の調査結果である。
 - ✓ ひび割れ：基礎スラブ下約2.1m～2.5mの範囲に水平ひび割れを複数本確認した。
 - ✓ 浮き：基礎スラブ下から約0.3mの範囲に浮きを確認した。

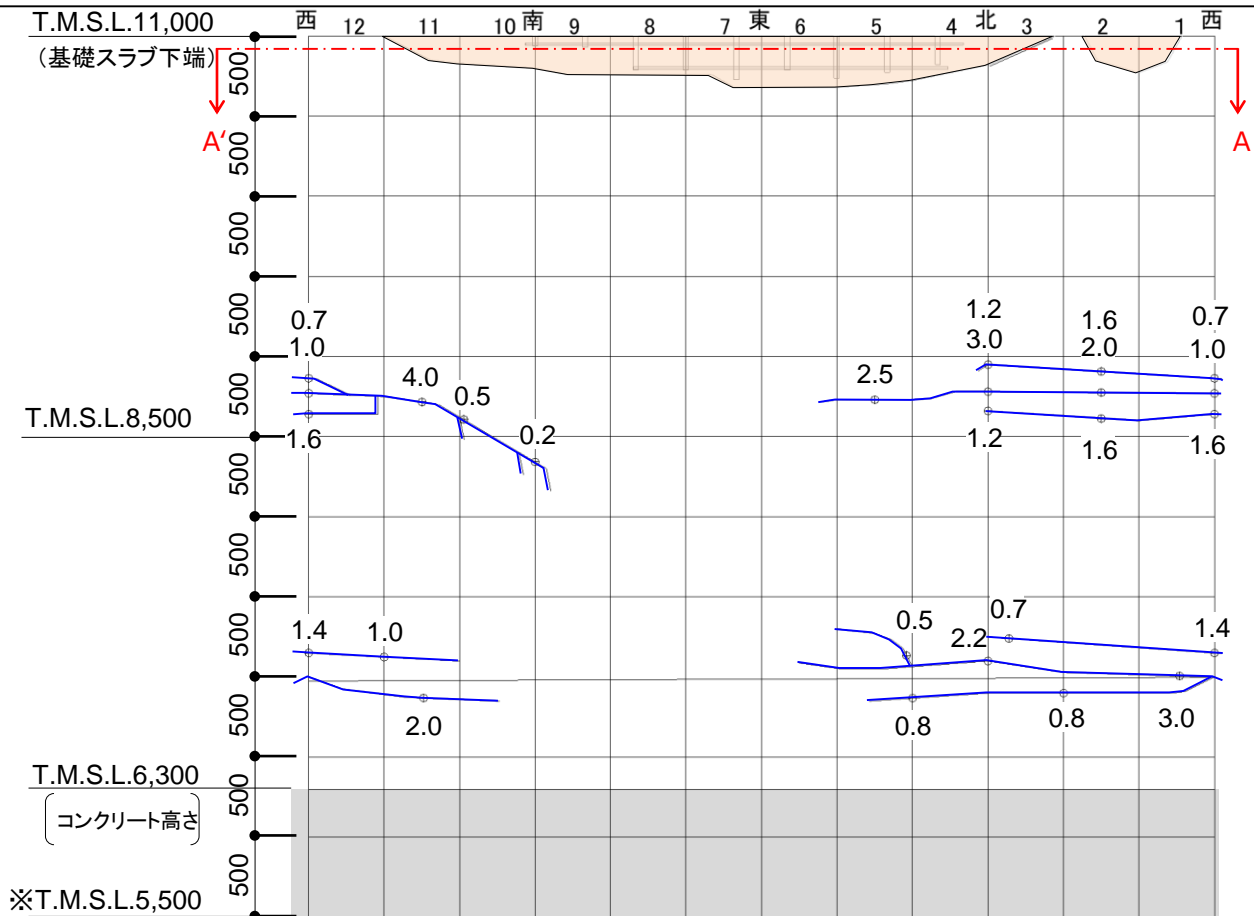
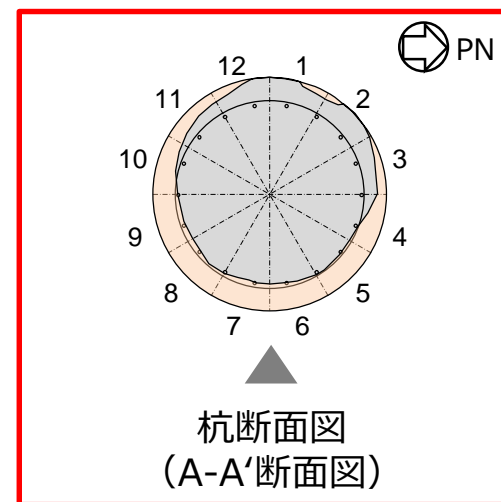
図11 No.6杭上部 展開図 (コンクリートはつり取り後) (単位：mm)

- 基礎スラブ下約5.5m※まで掘削し、鉄筋調査のためにコンクリートをはつり取った後のNo.6杭上部の調査結果を図11に示す。
- ✓ ひび割れ：基礎スラブ下から約2.1~4.2mの範囲に、ひび割れ幅0.2~4.0mmの水平方向のひび割れを6本確認した。また、ひび割れは2段に分かれていた。
- ✓ 鉄筋：損傷は確認されなかった。

- 基礎スラブ下端から約2.1～4.2mの範囲に、ひび割れ幅0.2～4.0mmの水平方向のひび割れが6本発生している。(損傷度Ⅲ)
- 基礎スラブ下端から約0.3mの範囲に主筋内側まで浮きを確認しているものの、コンクリートはつり取り後の目視確認により、鉄筋の損傷はないことを確認した。

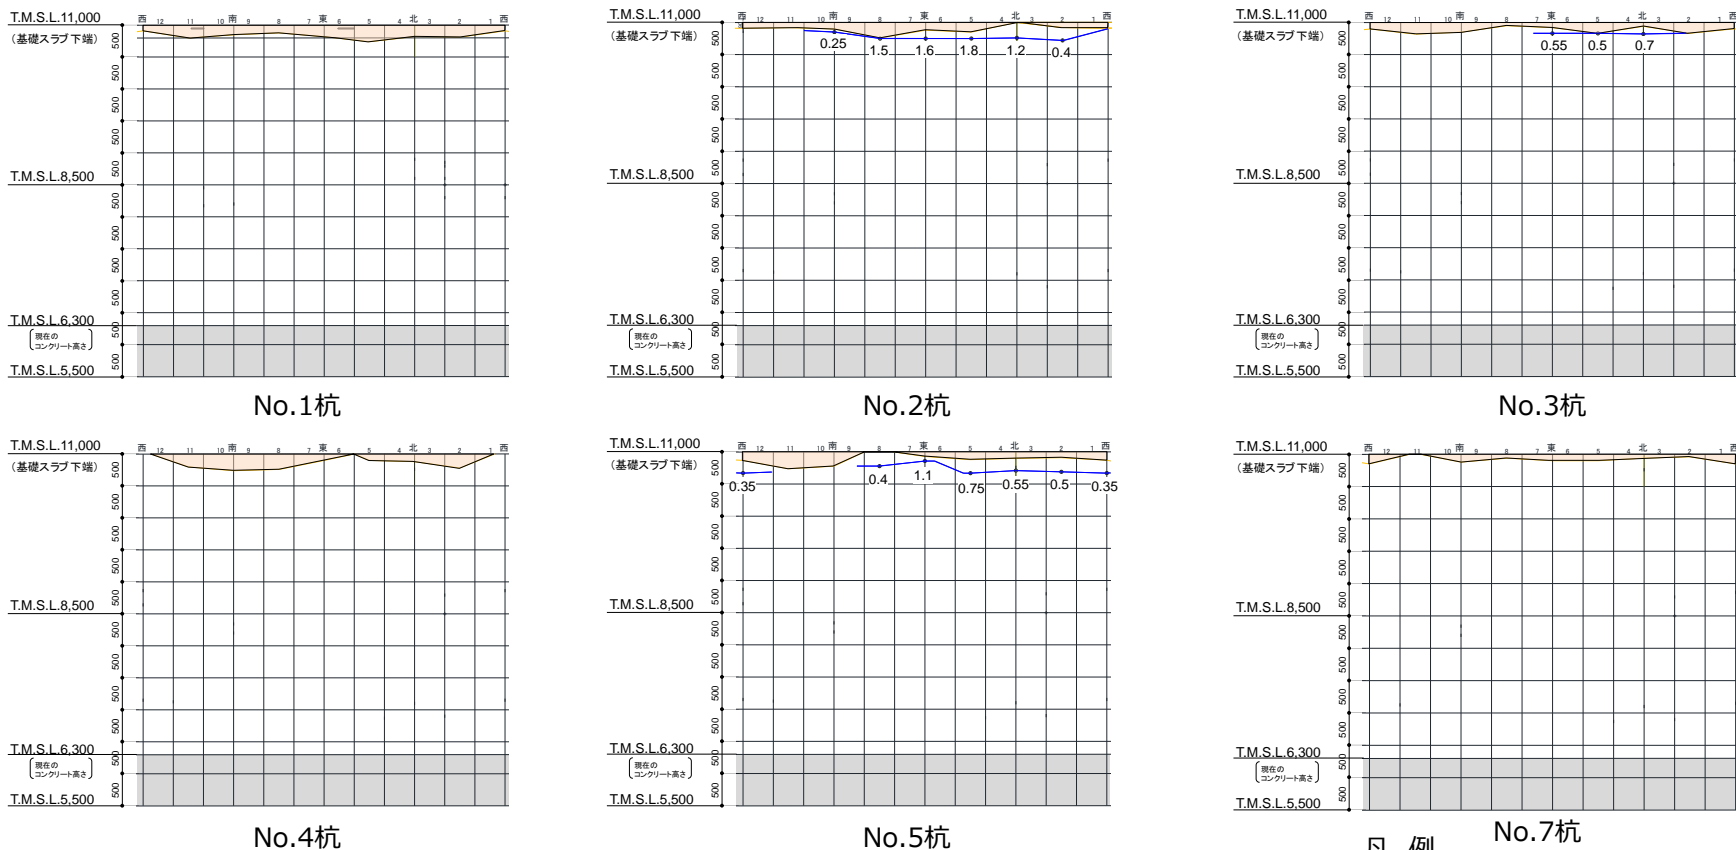
図12 No.1～5・7杭上部の調査結果 (コンクリートはつり取り後) (単位：mm)

- 基礎スラブ下約5.5m※まで掘削し、打音検査における異音が生じた部分のコンクリートをはつり取った後のNo.1～5・7杭上部の調査結果を図12に示す。
- ✓ ひび割れ：幅0.25～1.8mmの水平方向のひび割れをNo.2・3・5杭で1本ずつ確認した。

- No.2・3・5杭は、杭頭部に水平方向のひび割れが発生している。(損傷度Ⅱ)
- No.1・4・7杭は、ひび割れが発生していない。(損傷なし)

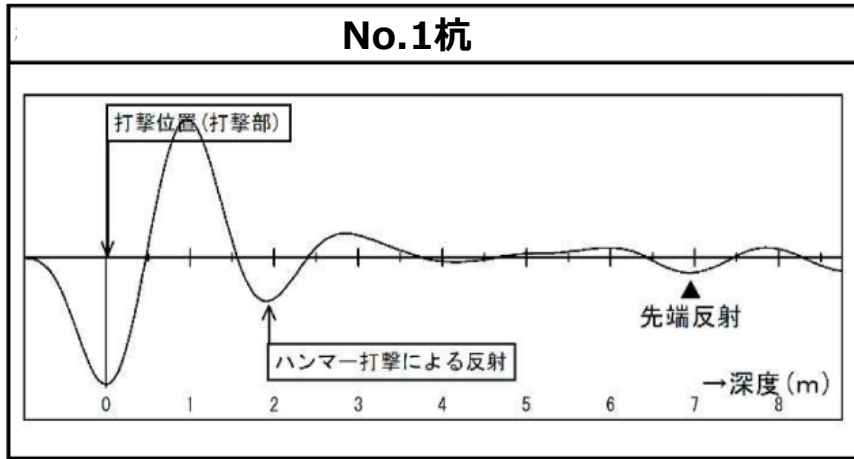
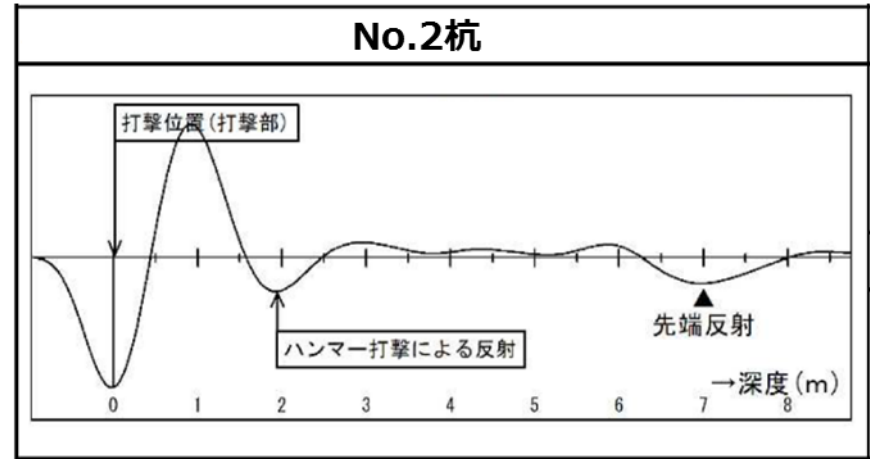
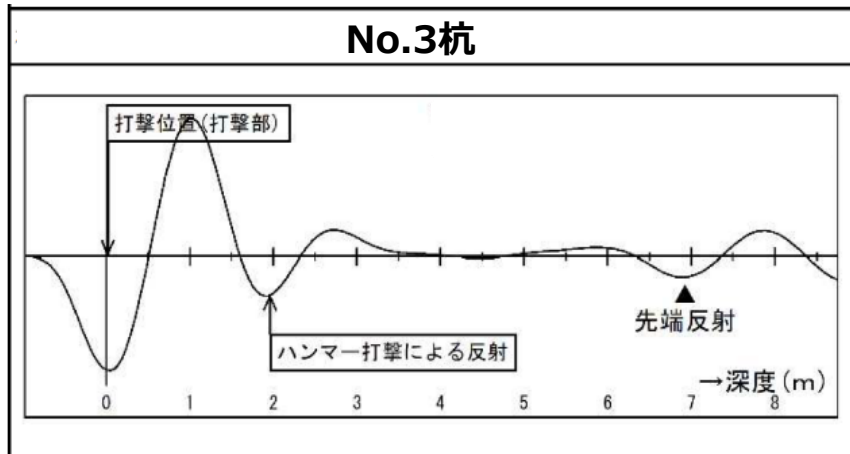
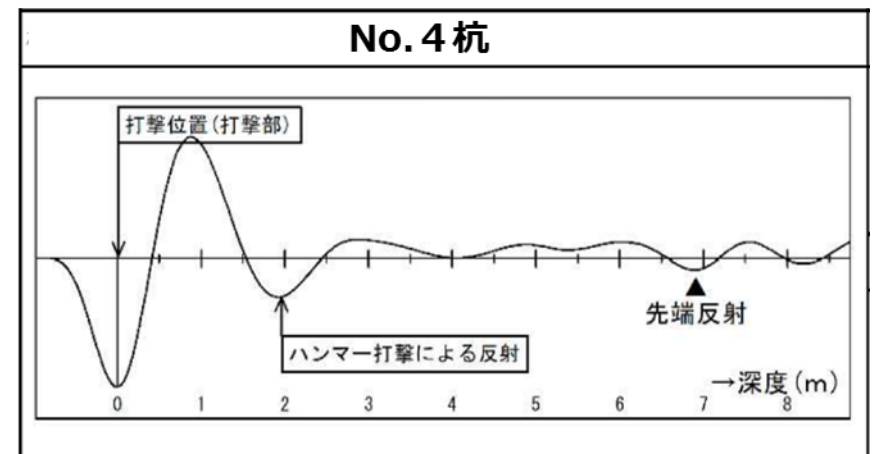
図15 No.1～4杭下部の非破壊試験結果

➤ 図15に示すように、No.1～4杭の非破壊試験の結果、杭の先端反射が明瞭であり、杭の先端反射以浅（手前）に下向きピークがみられないため、健全性は高いと判断した。

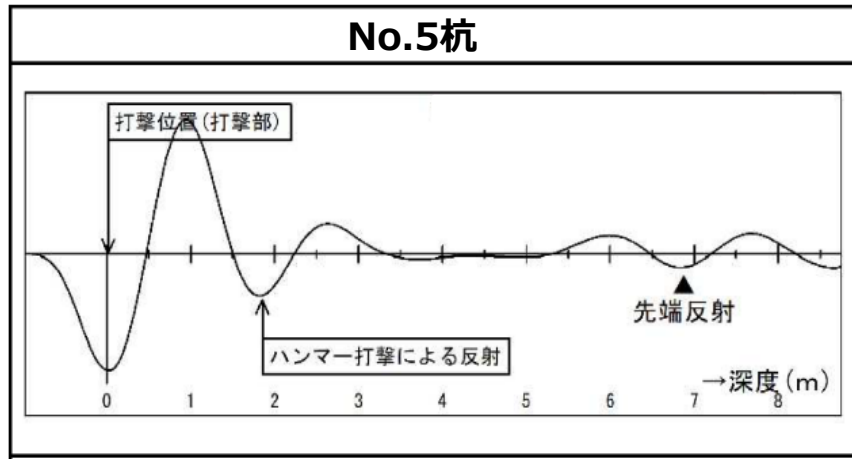
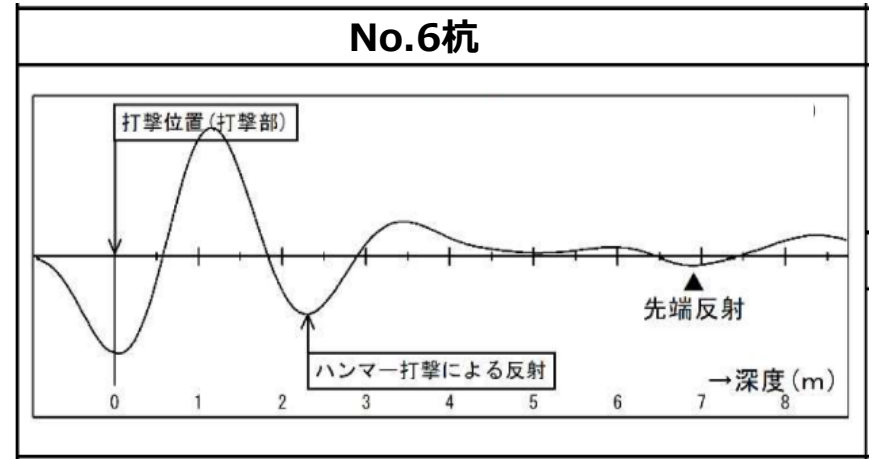
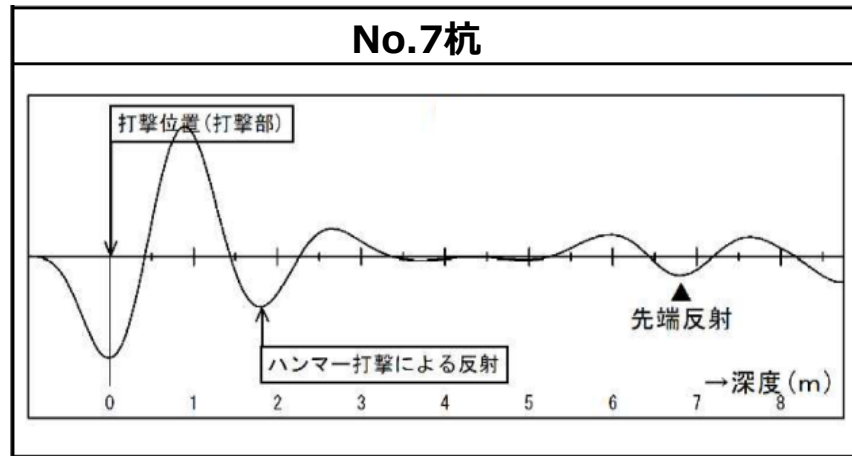
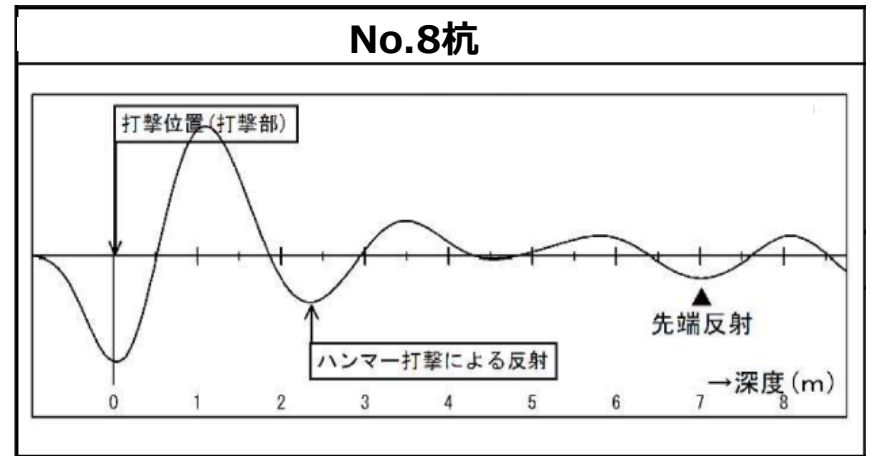
図16 No.5～8杭下部の非破壊試験結果

- 図16に示すように、No.5～8杭の非破壊試験の結果、杭の先端反射が明瞭であり、杭の先端反射以浅（手前）に下向き（負）のピークがみられないため、健全性は高いと判断した。

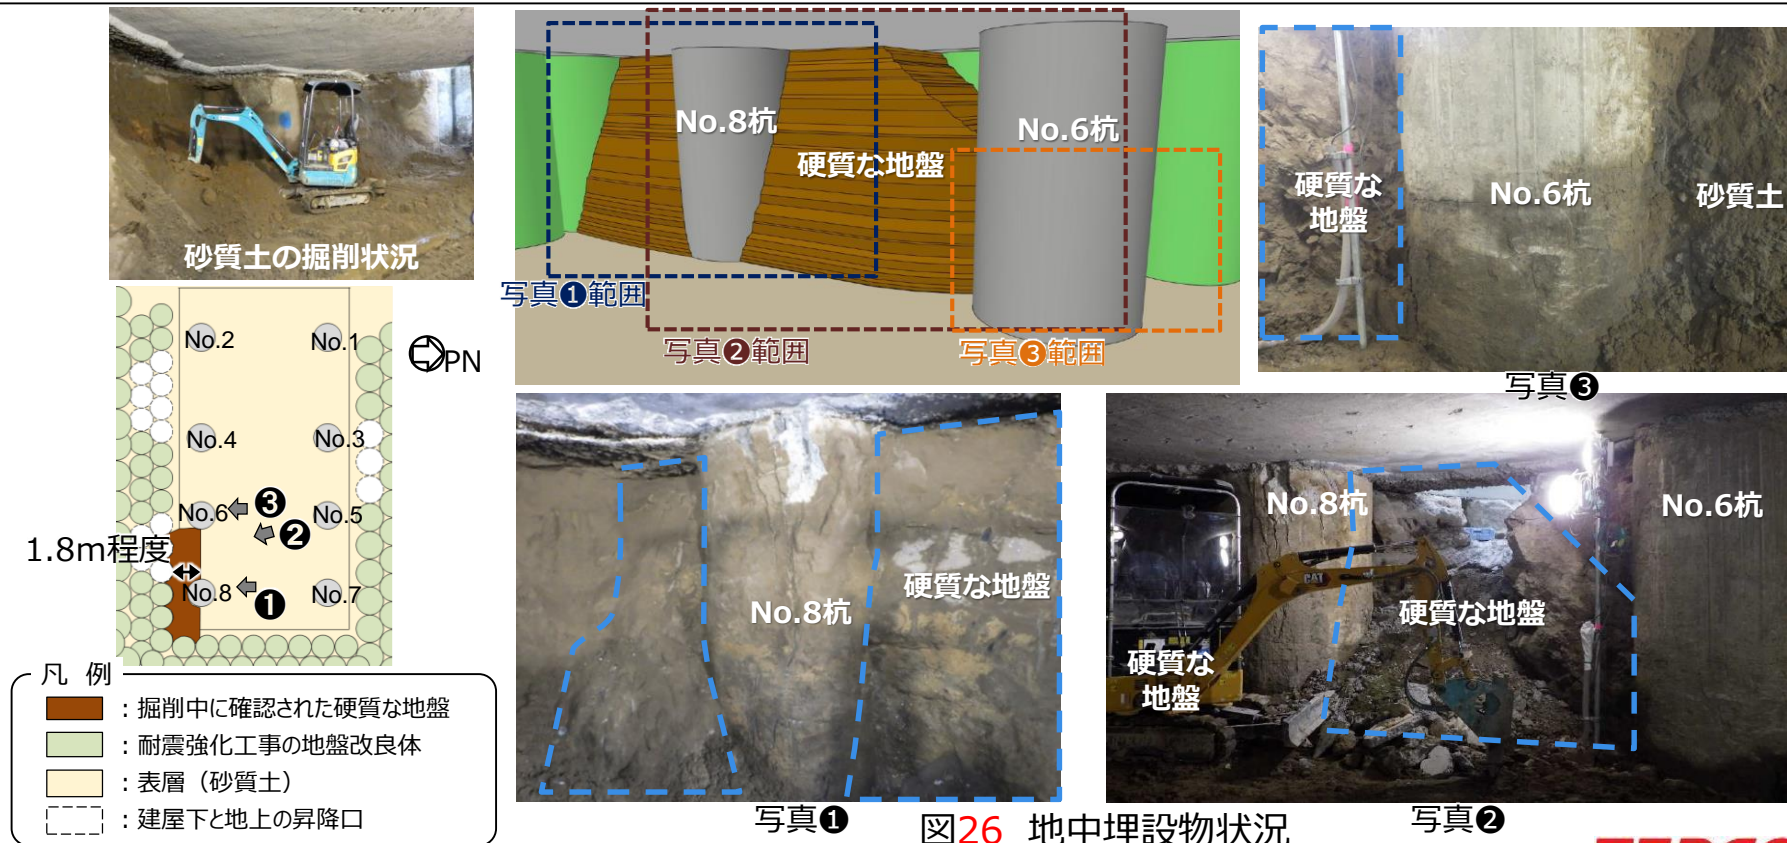
- No.6・8杭と特定の杭に損傷が集中していることから、今回の掘削作業時に損傷につながるような要因が無かったか、作業写真の確認や関係者への聞き取りを実施した。
- その結果、主に砂質土で構成されている地盤の中で、南東側周辺に硬質な地盤があったことを確認した。図26に地中埋設物の状況を示す。
- 硬質な地盤は、損傷が集中して見られるNo.6・8杭に干渉していることを確認した。

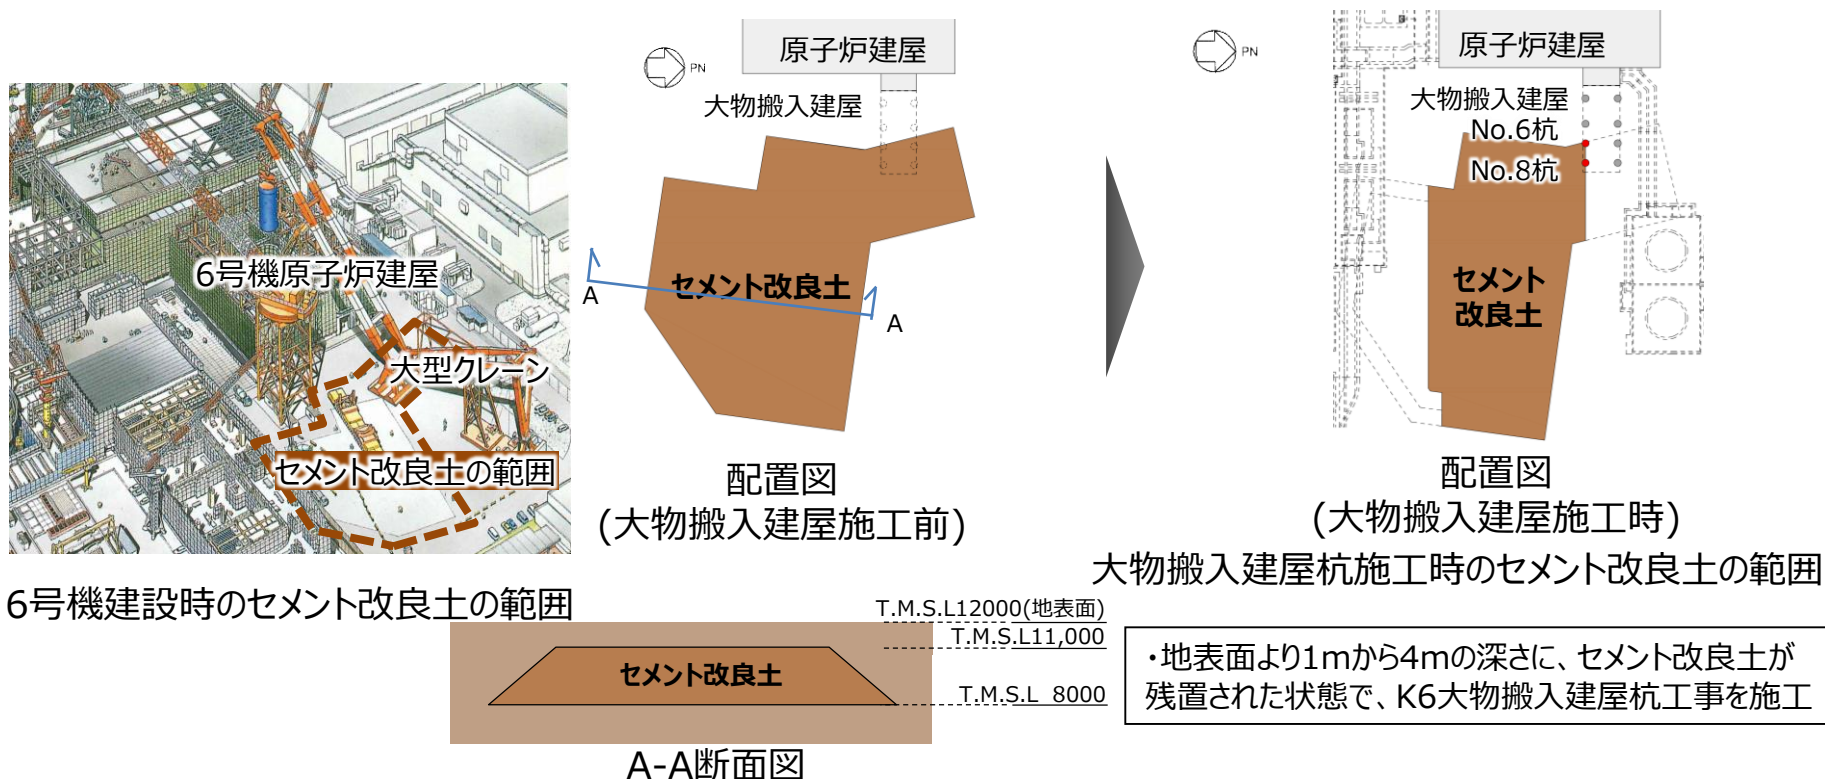
図27 セメント改良土配置図

- 硬質な地盤の材料や範囲等について、建設記録の確認や協力企業への聞き取りを実施した。その結果、硬質な地盤は、6号機建設時に大型クレーン位置の地盤を補強するため、セメントと土を混ぜて作られたセメント改良土であることを確認した。図27にセメント改良土配置図を示す。
- 地震が発生した際にセメント改良土の影響でNo.6及びNo.8杭に応力が集中する可能性がある。

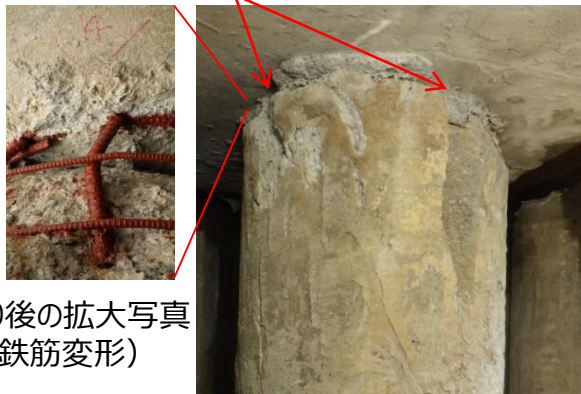
図28 No.8杭の杭頭部の損傷状況

- ① No.8杭頭部にせん断変形による鉄筋の破断及び変形が発生している。（図28）
- ② No.6・8杭中間部に曲げによるひび割れが発生している。

- ① No.8杭頭部がセメント改良土により拘束されたため、せん断により損傷した。
- ② No.6・8杭中間部がセメント改良土の影響による曲げにより損傷した。

杭頭部がせん断により損傷

はつり後の拡大写真
(鉄筋変形)

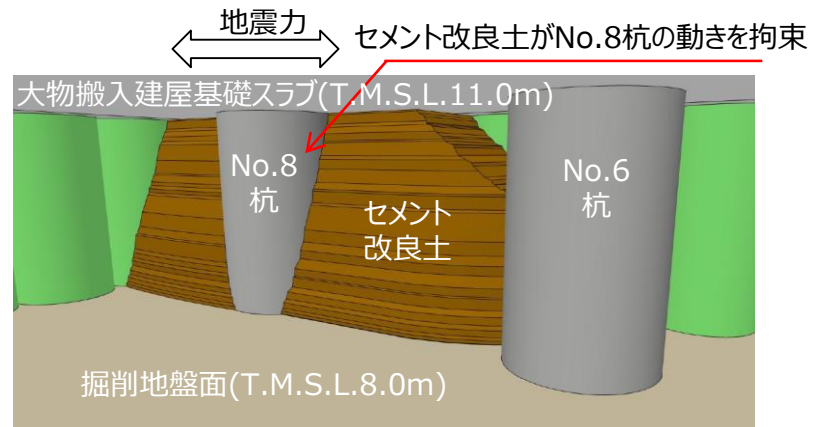
図29 杭とセメント改良土の位置関係

- ・No.6・8杭の周辺には、基礎スラブ下約3mの範囲でセメント改良土が中越沖地震時に存在した。

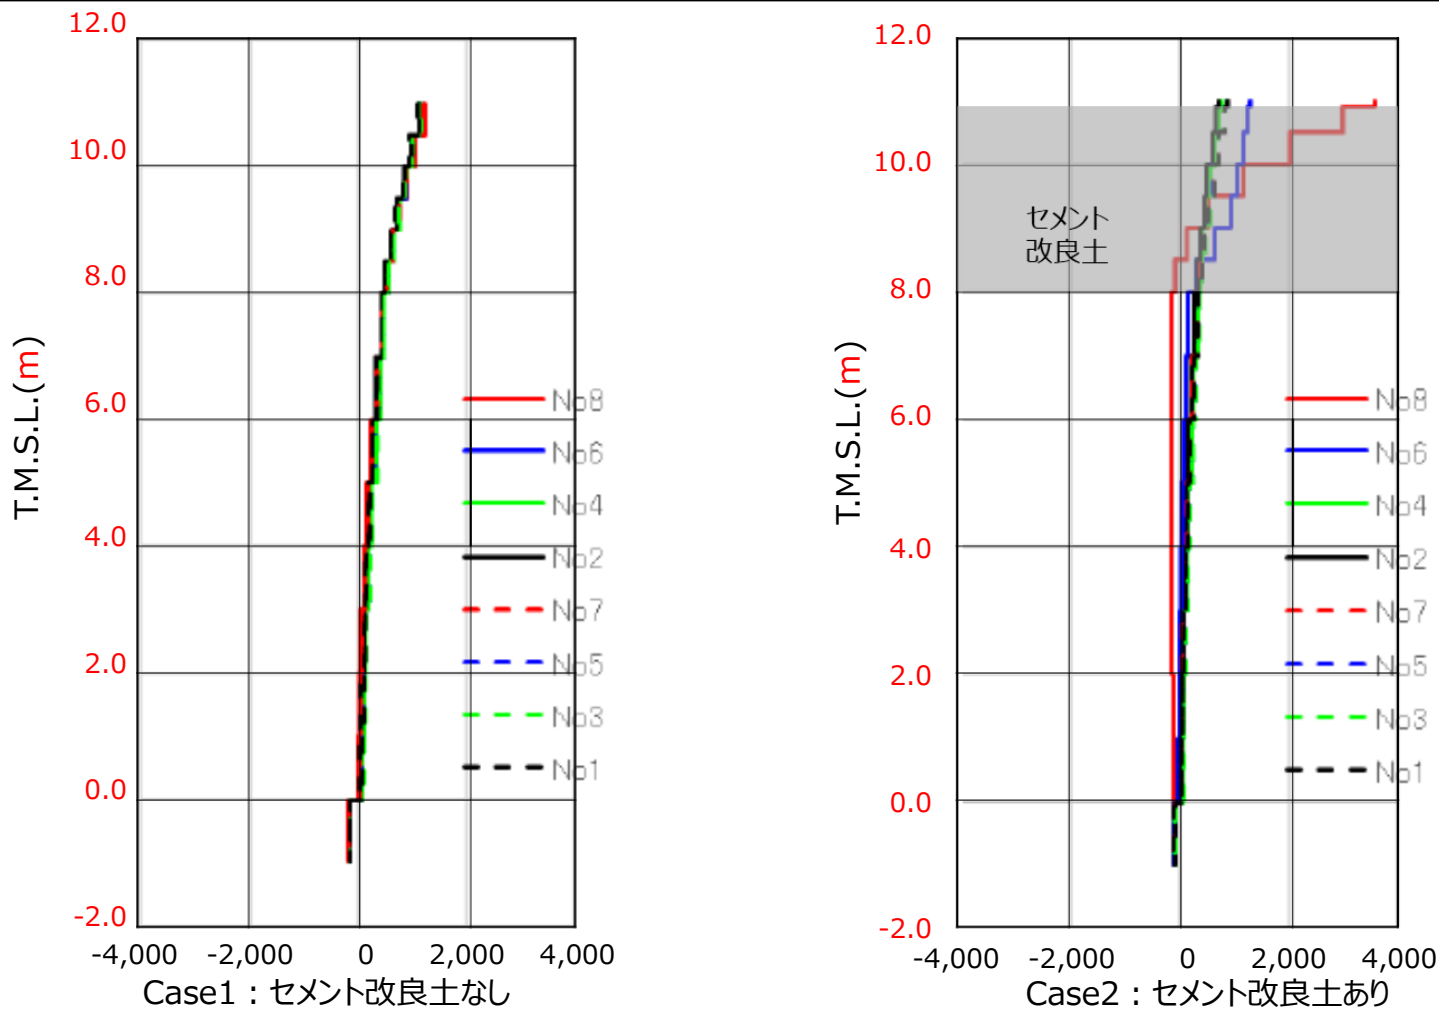
図33 杭のせん断力 (単位: kN)

- K6大物搬入建屋の基礎を水平方向に加力した場合の「セメント改良土なしの場合」と「セメント改良土ありの場合」の杭のせん断力分布を図33に示す。

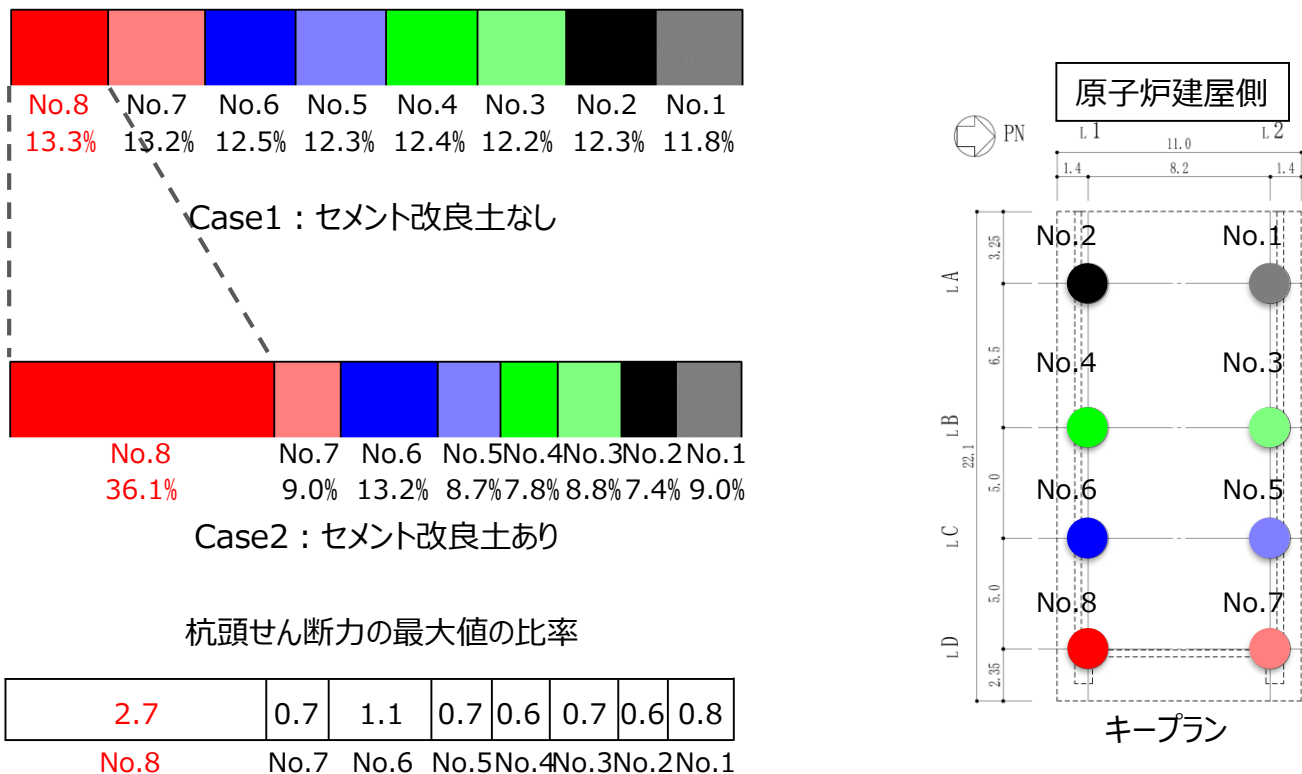
図34 Case2/Case1の比率

- 図34に杭頭せん断力の最大値の比率を示す。
- No.8杭周辺のセメント改良土を模擬したケースでは、セメント改良土がないケースに比べ杭頭せん断力が3倍程度大きくなり、セメント改良土の影響でNo.8杭に応力集中する傾向を確認した。

以上から、No.8杭がセメント改良土に拘束されていたことが損傷要因と考えられる。

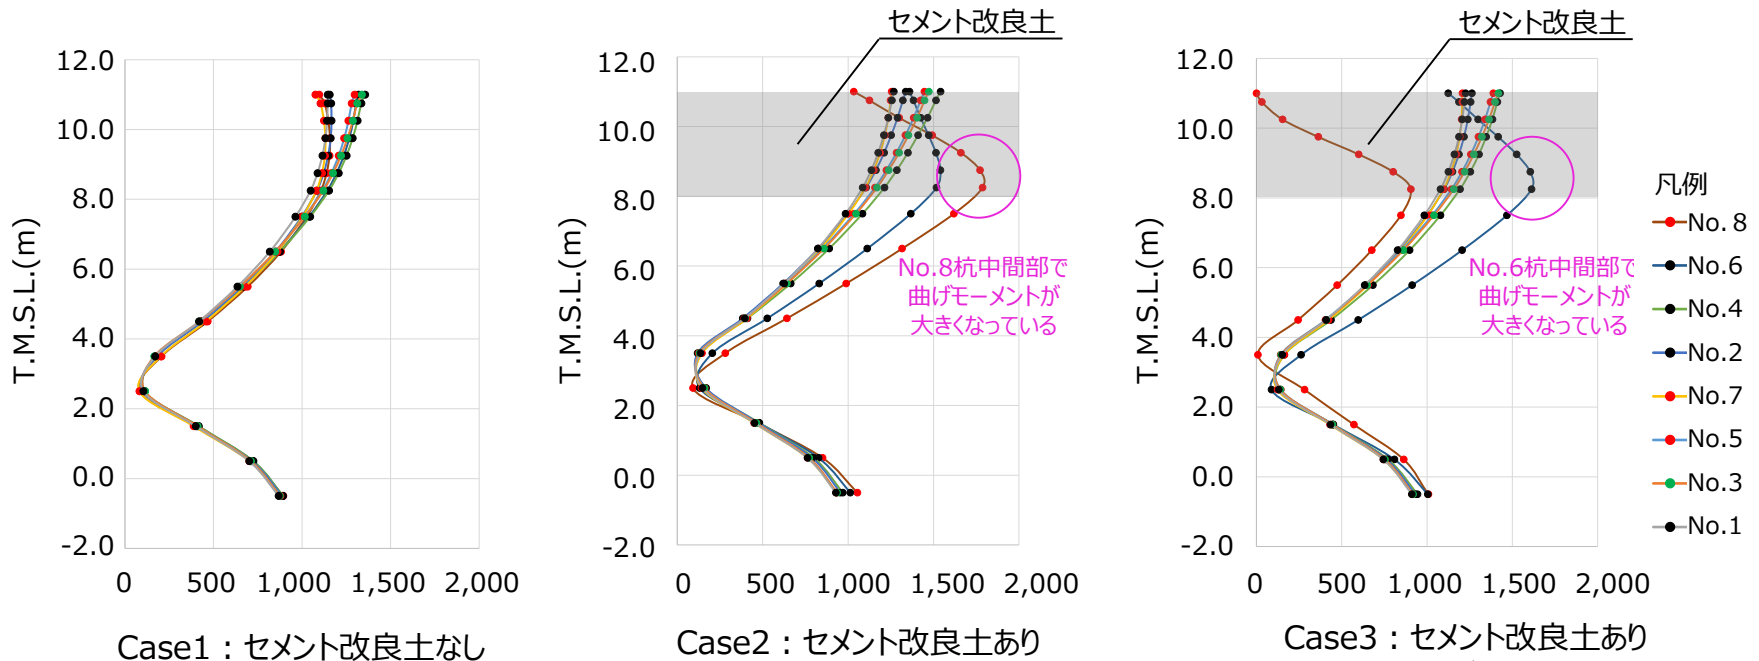
図38 杭の曲げモーメント (単位: kN・m)

- Case1~3における曲げモーメントの解析結果を図38に示す。
- Case1の場合、全ての杭で曲げモーメントの発生状況に大きな差は見られない。
- Case2の場合、No.8杭中間部のT.M.S.L.8m付近で曲げモーメントが大きくなっている。
- Case3の場合、No.6杭中間部のT.M.S.L.8m付近で曲げモーメントが大きくなっている。

以上から、No.6・8杭がセメント改良土に拘束されていたことが、No.6・8杭中間部に曲げひび割れが発生した要因と考えられる。

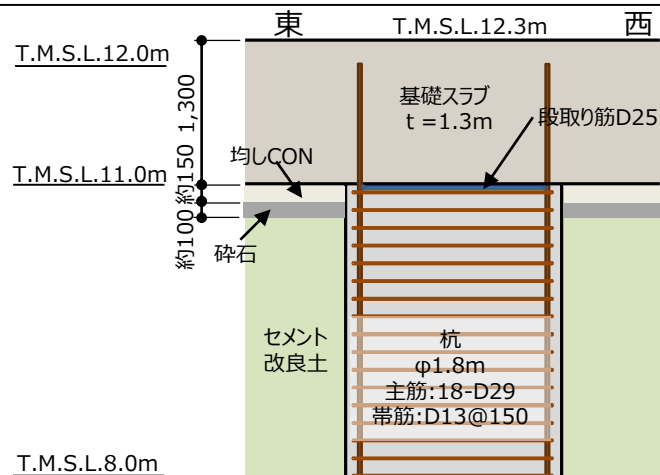
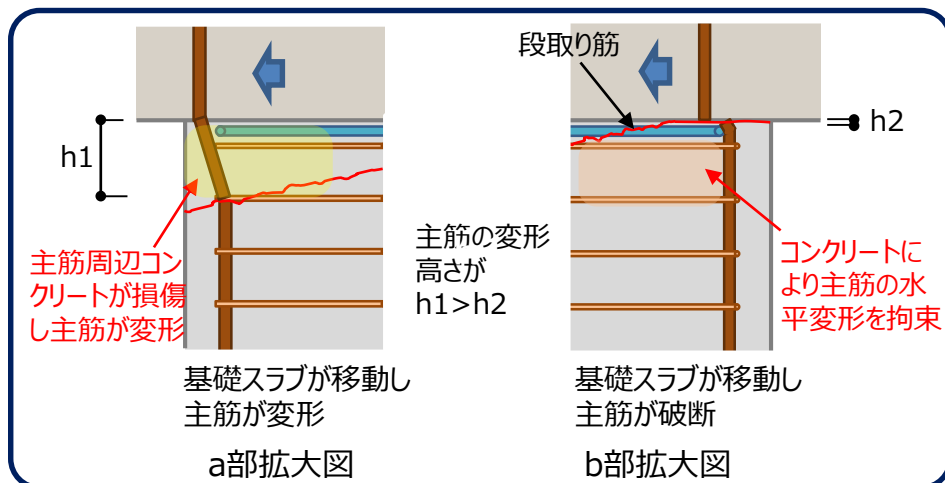
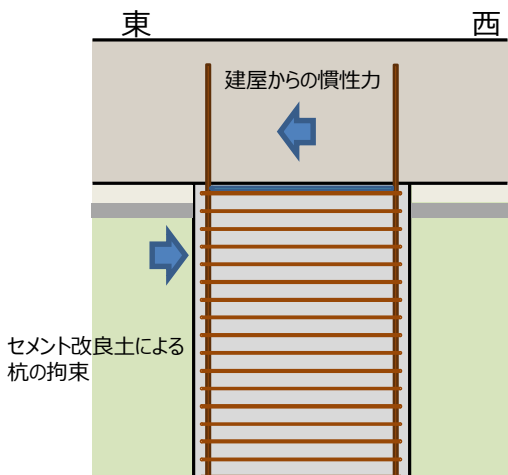
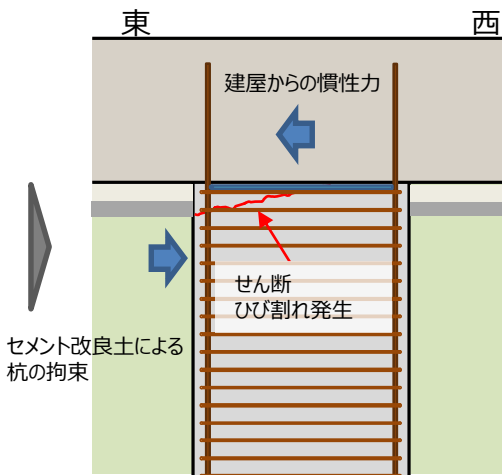
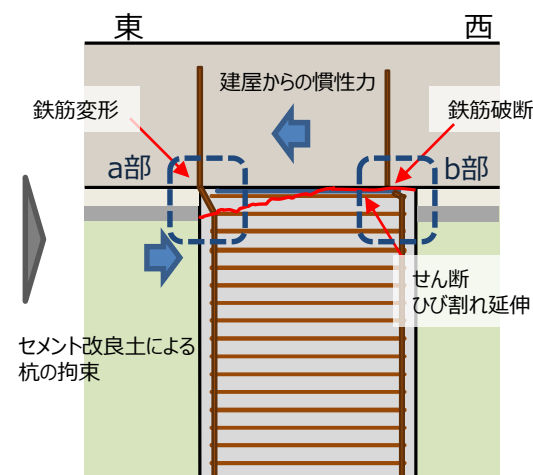
図39 No.8杭頭部の鉄筋破断のメカニズム (イメージ)

➤ No.8杭頭部の鉄筋破断の概念図を図39に示す。杭頭部に発生したせん断ひび割れにより、基礎スラブと杭頭部にズレが生じ、東側は主筋周辺コンクリートが損傷したことにより主筋が変形し、西側は主筋周辺コンクリートが水平変位を拘束したことにより、主筋が破断したものと考えられる。
