ガラス固化技術開発施設（TVF）における 固化処理状況について

令和4年6月6日

日本原子力研究開発機構（JAEA）

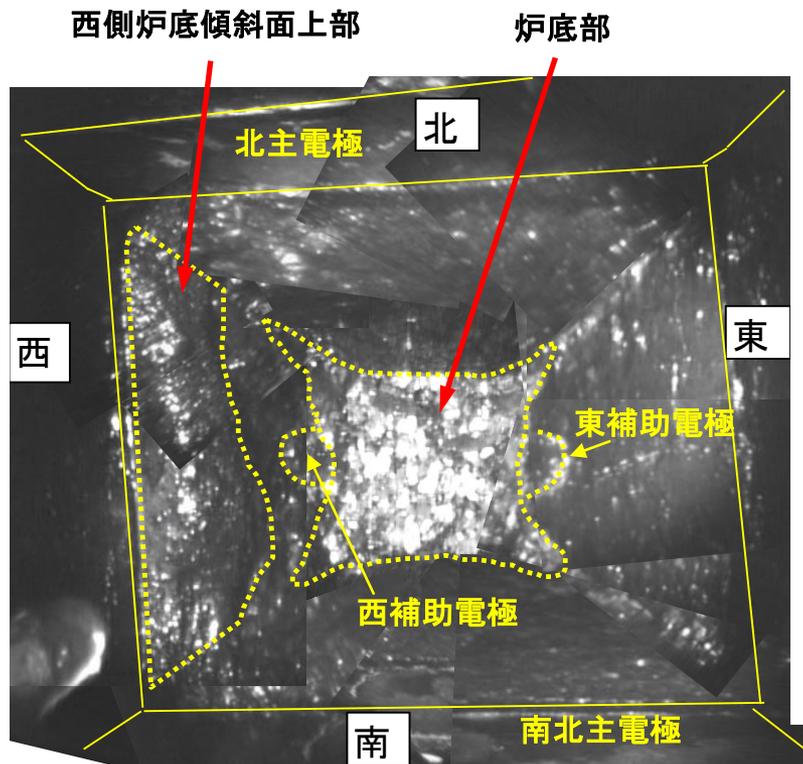
21-1CPドレンアウト後の炉内状況

- ✓ 溶融炉内部の観察を行い、炉底部(炉底部補助電極間及び西側炉底傾斜面上部)に白金族濃度が高いと考えられる残留ガラスを確認した。
- ✓ 5月23日までに約35.7kg(約99%)の残留ガラスを回収した。

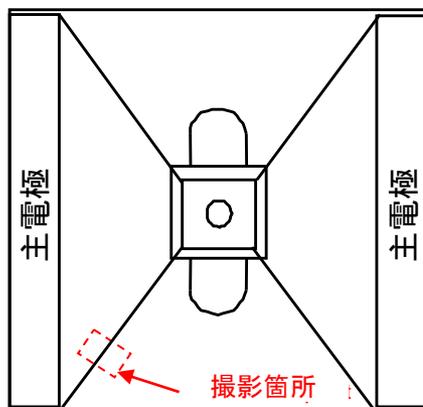
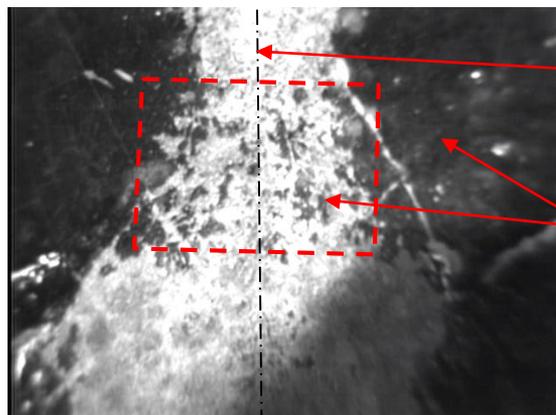
付着ガラスの除去中

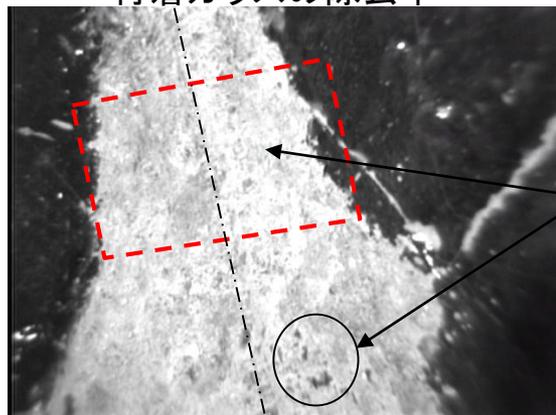
付着ガラスの除去後

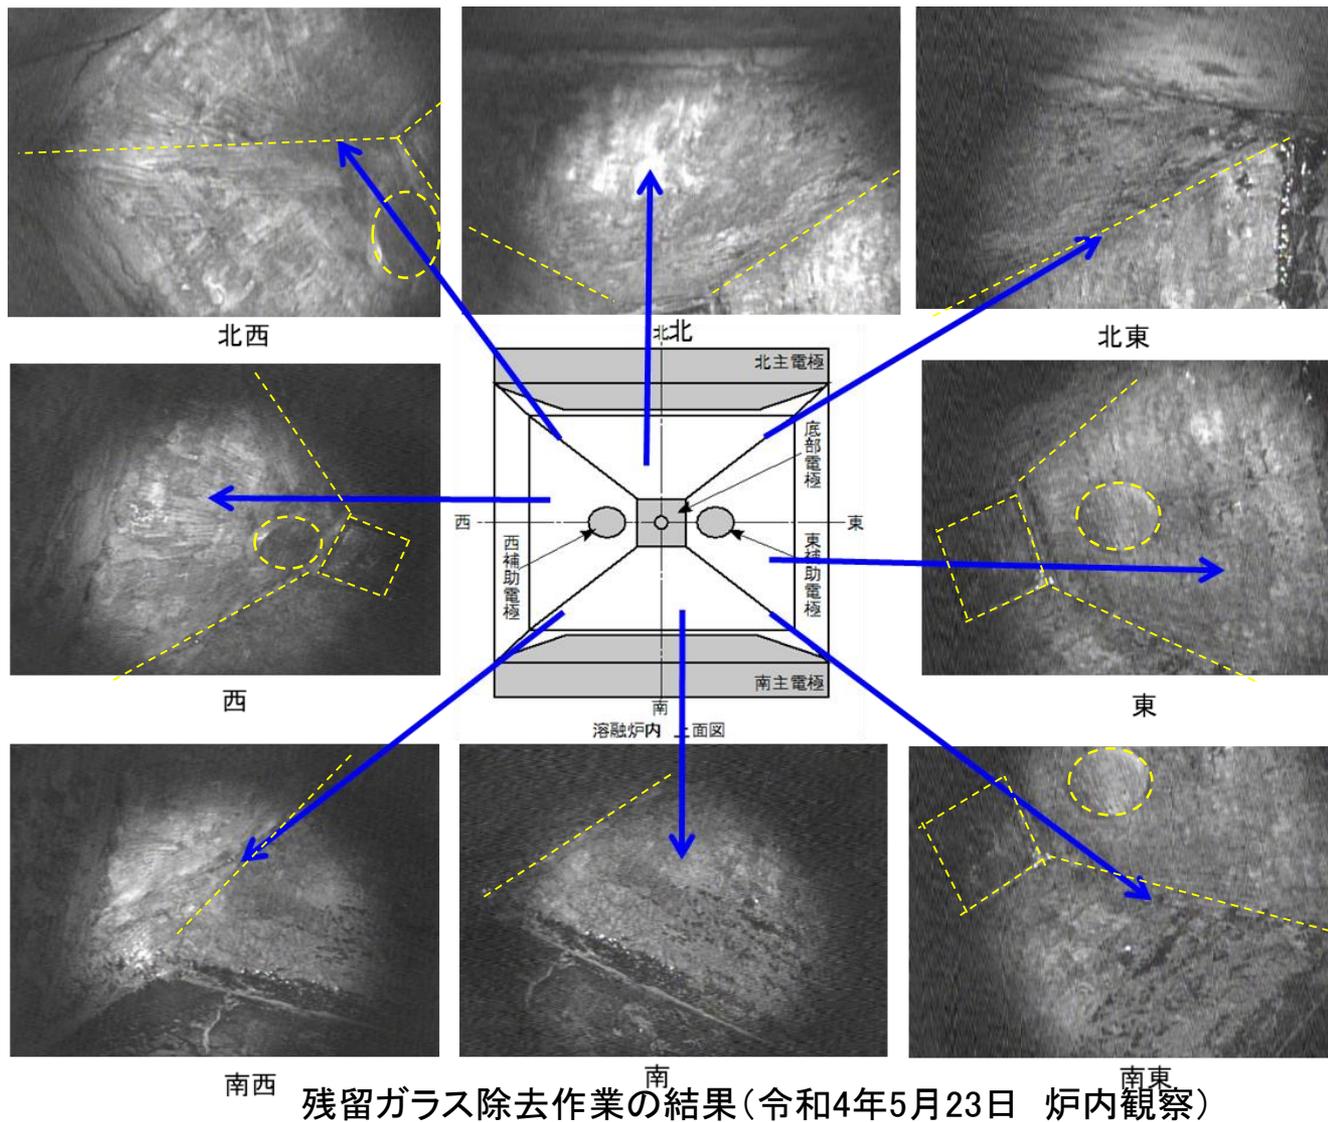
✓ 5月23日に溶融炉内をITVカメラで確認し、除去作業の終了の基準を満たしていることを確認し、終了と判断した。

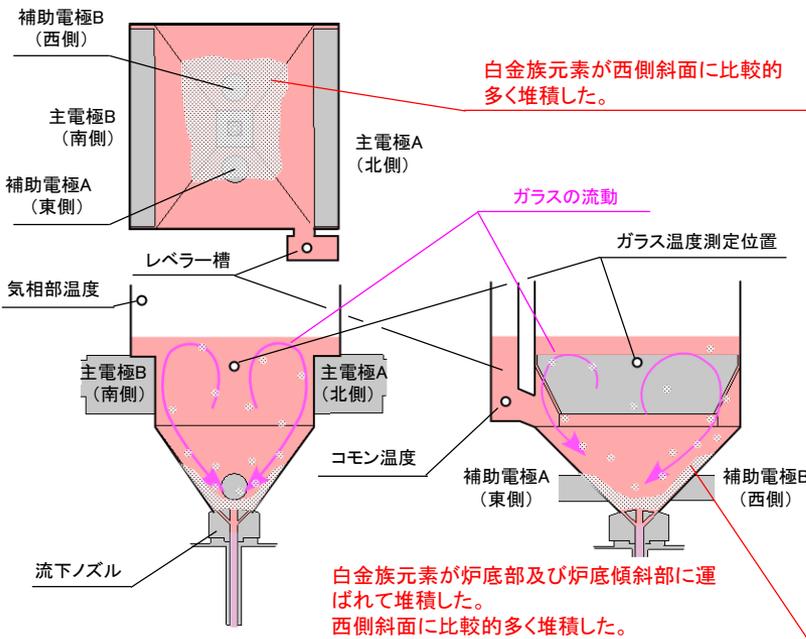
- ✓ 前々回の運転(19-1CP)の運転停止前、**流下停止事象により炉内に白金族元素を保有した状態で炉底加熱を繰り返したため、西側傾斜面に多くの白金族元素が堆積した。**
- ✓ 前回の運転(21-1CP)の初期、西側傾斜面上部に堆積した白金族元素(**電気抵抗がガラスに比べ小さい**)に流れる**主電極間電流が多くなり、堆積した領域の温度が上昇した。その領域に沿ってガラスの流動が変わり、西側傾斜面上部の堆積量が増加していった。**

前々回の運転(19-1CP)の運転停止前
(流下停止事象により炉底加熱を繰り返した状態)

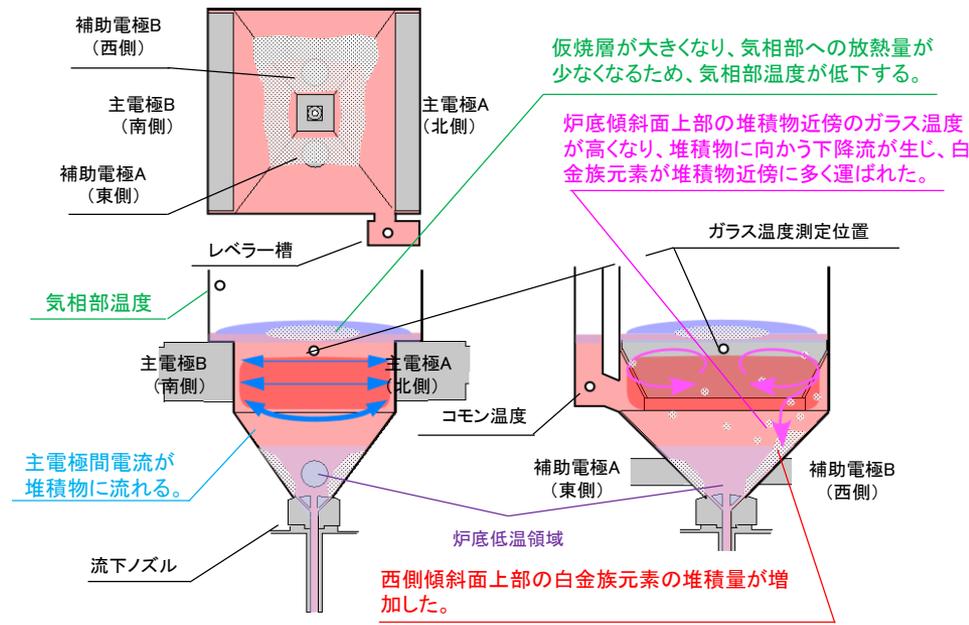
前回の運転(21-1CP)の初期
(白金族元素の堆積量が増加している状態)

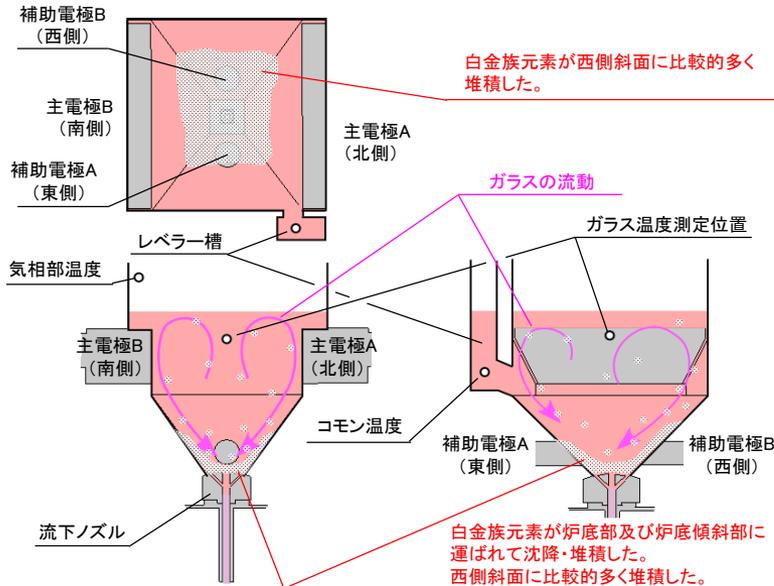
- ・保持運転後、再流下のための炉底加熱を2回行った。
- ・炉底加熱のガラスの流動により、ガラス中の白金族元素が炉底部及び炉底傾斜部に運ばれて沈降・堆積した。

- ・再流下では開始直後に流下停止事象が発生し、数kgしか流下ができなかったため、炉底部及び炉底傾斜面に沈降・堆積した白金族元素を抜き出すことができず、炉底部及び炉底傾斜面に残った。
- ・西側の補助電極温度が上昇していることから、西側炉底傾斜面に白金族元素が多く堆積した。

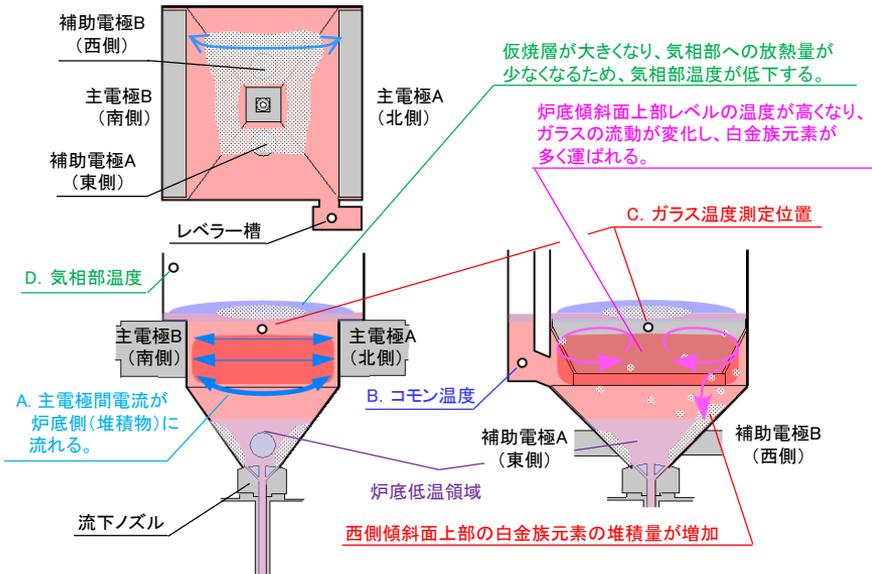
- ・西側炉底傾斜面上部の堆積物(白金族元素を多く含ため電気抵抗が小さい)に流れる主電極間電流が多くなり、炉底傾斜面上部レベルのガラス温度(コモン温度)が上昇した。
- 西側炉底傾斜面上部の白金族元素を多く含む堆積物に主電極間電流が流れることにより、堆積近傍の温度が上昇してガラスの流動が変わり、西側傾斜面上部の堆積量が増加していった。
- 仮焼層付近のガラスに流れる主電極間電流が減少したため、当該付近の温度が低下し、供給した原料の溶け込み速度が低下した。
- ・仮焼層が大きくなって溶融ガラスの表面を覆い、気相部への放熱が少なくなり、気相部温度が低下した。
- ・炉底傾斜面上部の白金族元素の堆積量が増えることにより、より多くの主電極間電流が堆積物に流れ、上記の事象が加速していった。

【運転前半(2~7本目)の炉底低温運転中の炉内推定イメージ】

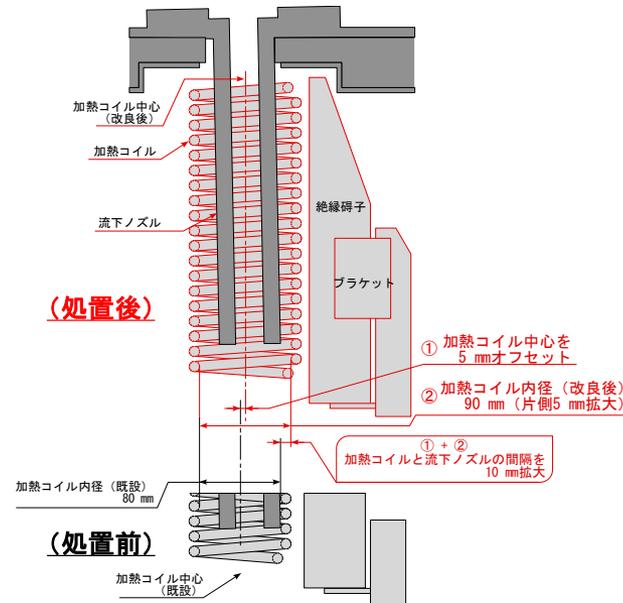
流下ノズルと加熱コイルのクリアランス確保の概要
(流下ノズル周りの断面図)

- ① 流下ノズルと加熱コイルのクリアランスを確保(R3年7月実施済み)
 - 加熱コイル径を拡大($\phi 80 \text{ mm} \rightarrow \phi 90 \text{ mm}$)し、加熱コイル取付位置を流下ノズルの傾き方向に5 mmオフセットした結合装置を製作し、交換した。
 - 前回の運転(21-1CP)において、流下操作が停止することなく、正常に流下できることを確認した。
- ② 流下ノズルと加熱コイルのクリアランスの確認
 - 次回の運転(22-1CP)開始前にITVカメラにより流下ノズルと加熱コイルのクリアランスが確保されていることを確認する。
