高浜発電所3号機 蒸気発生器伝熱管の損傷について

発電用原子炉施設故障等報告書

件 名	高浜発電所3号機 蒸気発生器伝熱管の損傷について										
事象発生の日時	2022年3月30日 13時00分 (技術基準に適合していないと判断した日時)										
事象発生の場所	高浜発電所3号機 原子炉格納容器内										
事象発生の発電用原子炉施設名	原子炉冷却系統施設 一次冷却材の循環設備 蒸気発生器 (AおよびB)										
事象の状況	<p>1. 事象発生の状況 高浜発電所3号機 (加圧水型軽水炉、定格電気出力87万kW、定格熱出力266万kW) は、2022年3月1日より第25回定期検査中であり、3台ある蒸気発生器 (以下「SG」という。) の伝熱管^{*1}全数について、健全性を確認するため渦流探傷試験^{*2} (以下「ECT」という。) を実施した。 その結果、A-SGの伝熱管2本およびB-SGの伝熱管1本について、有意な信号指示^{*3}が認められた。A-SGの1本は、高温側の管板^{*4}部に管軸方向に沿った内面きずを示す信号指示が認められ、残り1本とB-SGの1本は管支持板^{*5}部付近に外面からの減肉とみられる信号指示であった。 以上から、実用発電用原子炉及びその附属施設の技術基準に関する規則第18条並びに第56条に適合しておらず、実用発電用原子炉の設置、運転等に関する規則第134条に該当することを、2022年3月30日13時00分に判断した。 なお、有意な信号指示ではないものの、A-SGの伝熱管1本について、管支持板部付近の外面に判定基準未満の微小な信号指示が認められた。</p> <p>*1 SGの中で一次冷却材(1次側)と給水(2次側)の熱交換を行う逆U字形の管群。一次冷却材は入口管板部(高温側)から入り、給水と熱交換後に出口管板部(低温側)へ流れる。</p> <p>*2 高周波電流を流したコイルを伝熱管に挿入することで伝熱管に渦電流を発生させ、伝熱管の欠陥により生じる渦電流の変化を電気信号として取り出すことで欠陥を検出する試験 (ECT ; Eddy Current Test)。全周に対して渦電流の発生と検出を別々のコイルを用いた24組のコイルで伝熱管の欠陥による渦電流の変化を信号として検出する。</p> <p>*3 ノイズレベル (雑音信号レベル) を超える信号であって、SG管支持板等の外部構造物あるいは伝熱管の形状等に起因する信号 (疑似信号) ではない信号指示。</p> <p>*4 伝熱管が取り付けられている部品。伝熱管と管板で一次冷却材と給水の圧力障壁となる。</p> <p>*5 伝熱管を支持する部品。</p> <p>2. ECT結果 (1) 検査期間 2022年3月16日～2022年

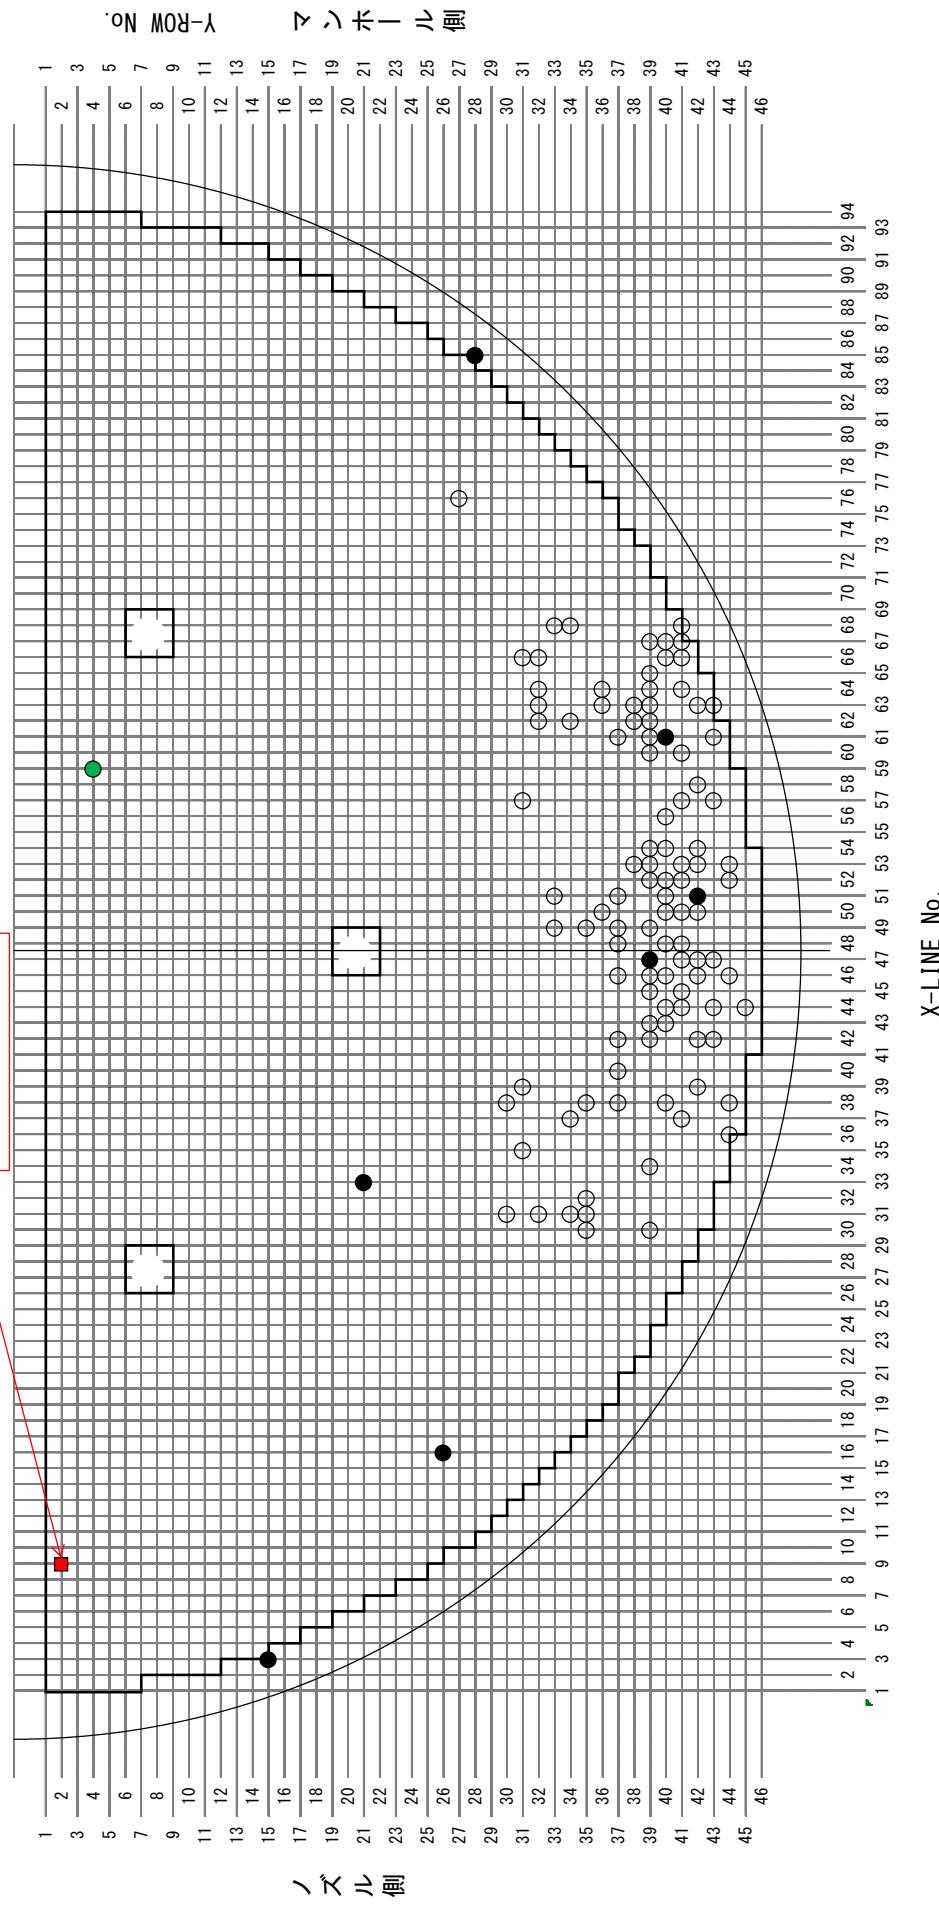
SG伝熱管ECT信号指示位置図
A-SG (低温側)

- :既施栓管 (挿管部応力腐食割れ以外) (102本)
- :既施栓管 (低溫側管支持板部外面減肉) (1本)
- :既施栓管 (挿管部応力腐食割れ) (7本)
- :今回内面に指示が認められた位置 (1本)

<管板>
有意な信号指示管
(x9, y2)

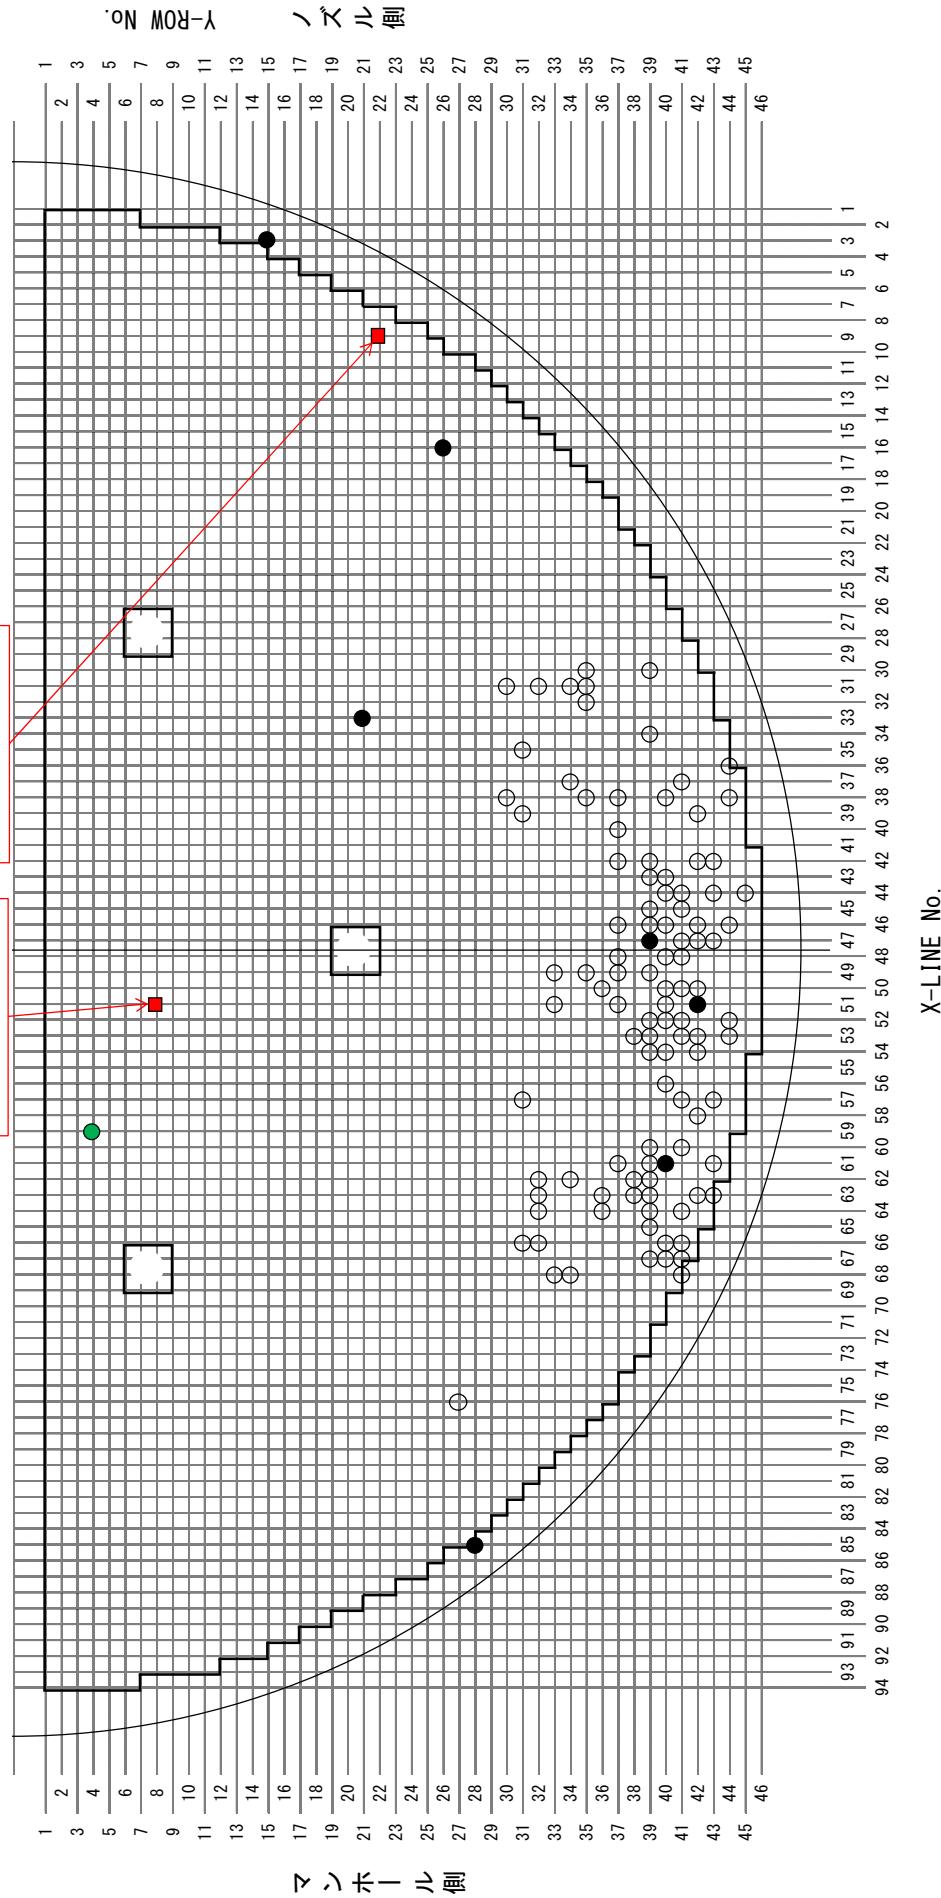
SG伝熱管ECT信号指示位置図
B-SG (高温側)

- :既施栓管 (高温側栓管部応力腐食割れ以外) (102本)
- :既施栓管 (管支持板部外面減肉) (1本)
- :既施栓管 (高温側栓管部応力腐食割れ) (7本)
- :今回外面減肉指示が認められた位置 (2本)

- <第三管支持板>
微小な信号指示管
(X51, Y18)
- <第四管支持板>
有意な信号指示管
(X9, Y22)

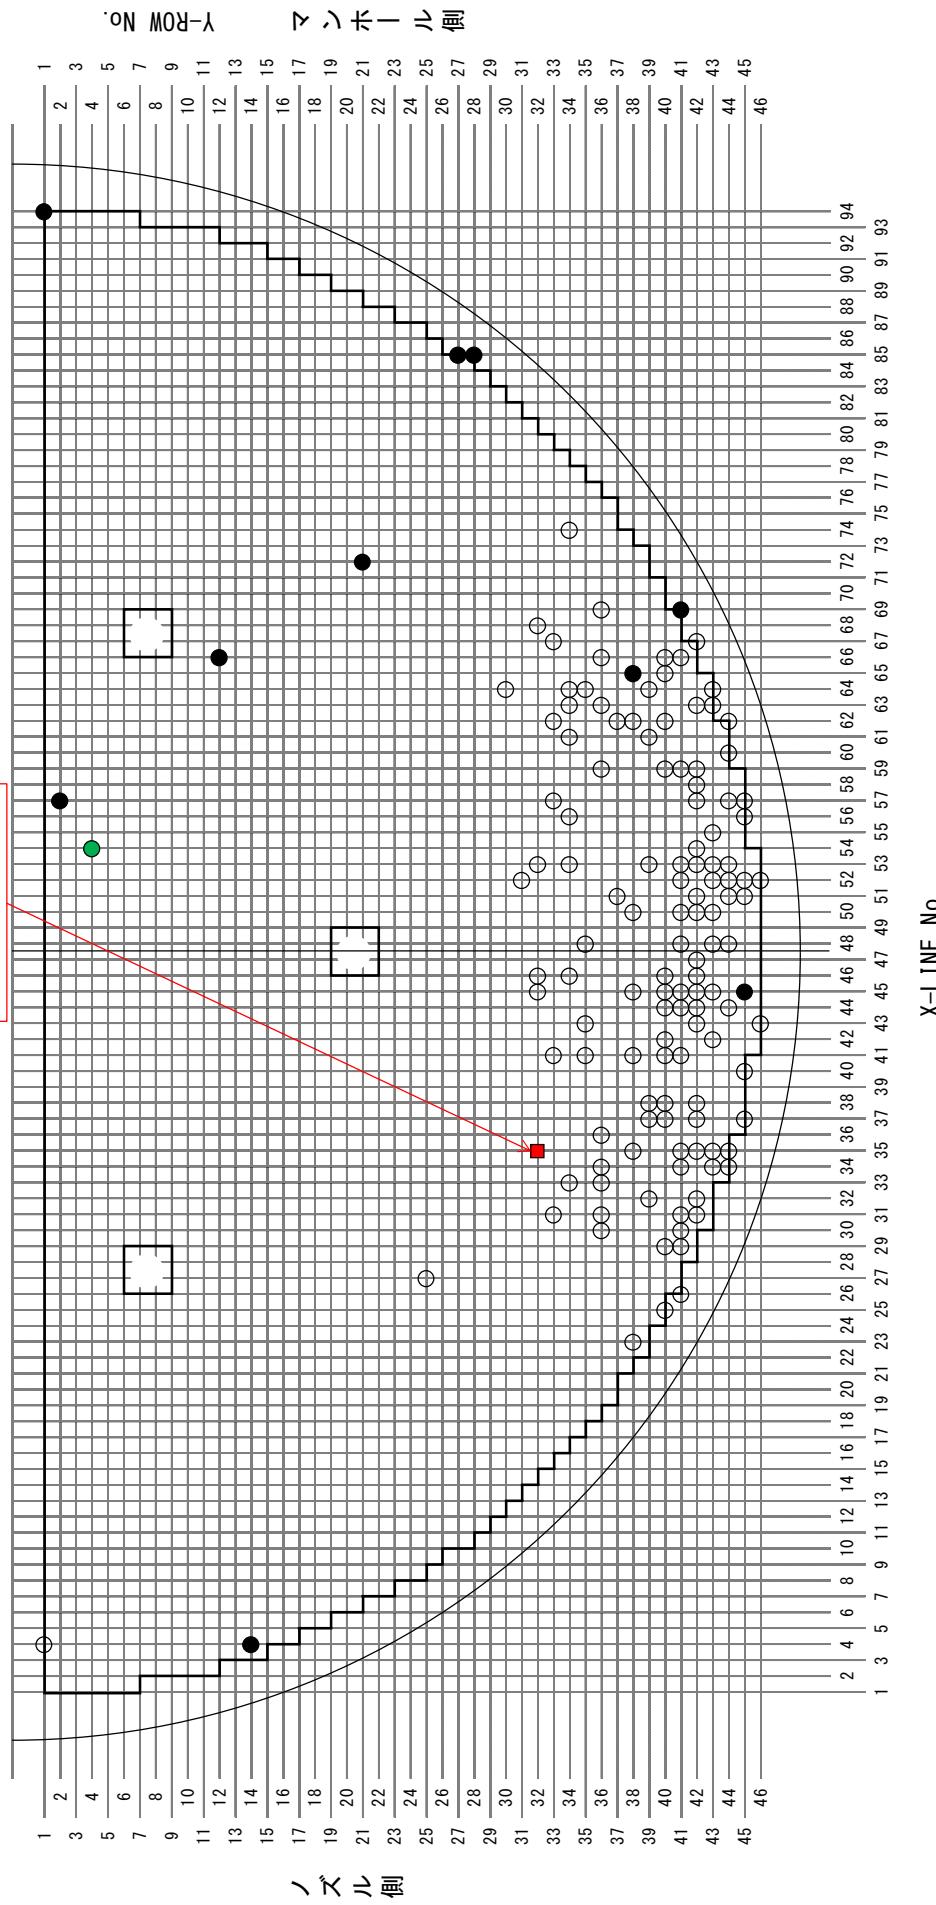
- :既施管 (括管部腐食割れ以外) (124本)
- :既施管 (低温側管支持板部外面減肉) (1本)
- :既施管 (括管部腐食割れ) (10本)
- :今回外面減肉指示が認められた位置 (1本)

<第二管支持板>
(X35, Y32)

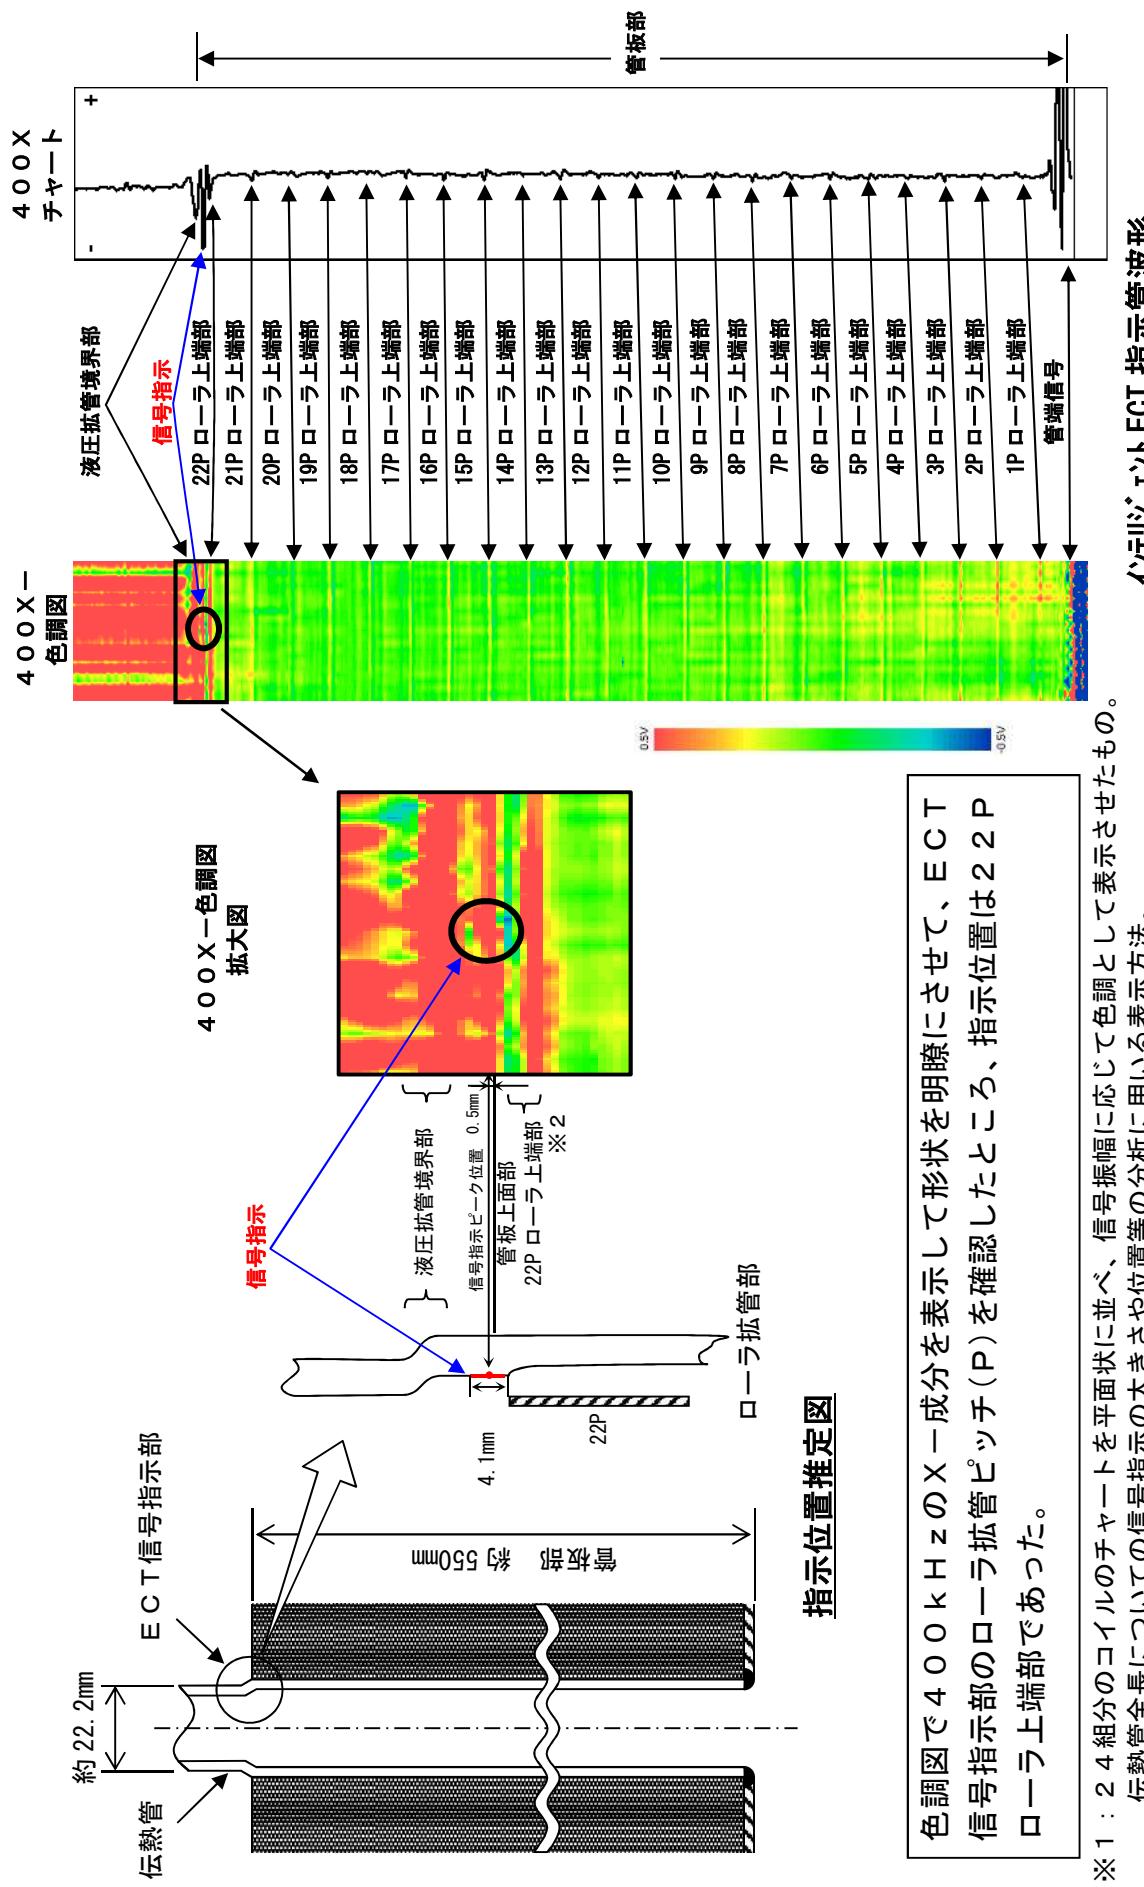
色調図表示※1による管板部指示管の指示位置推定 (A-SG X9, Y2)

色調図で400kHzのXー成分を表示して形状を明瞭にさせて、ECT
信号指示部のローラ拡管ピッチ(P)を確認したところ、指示位置は22P
ローラ上端部であった。

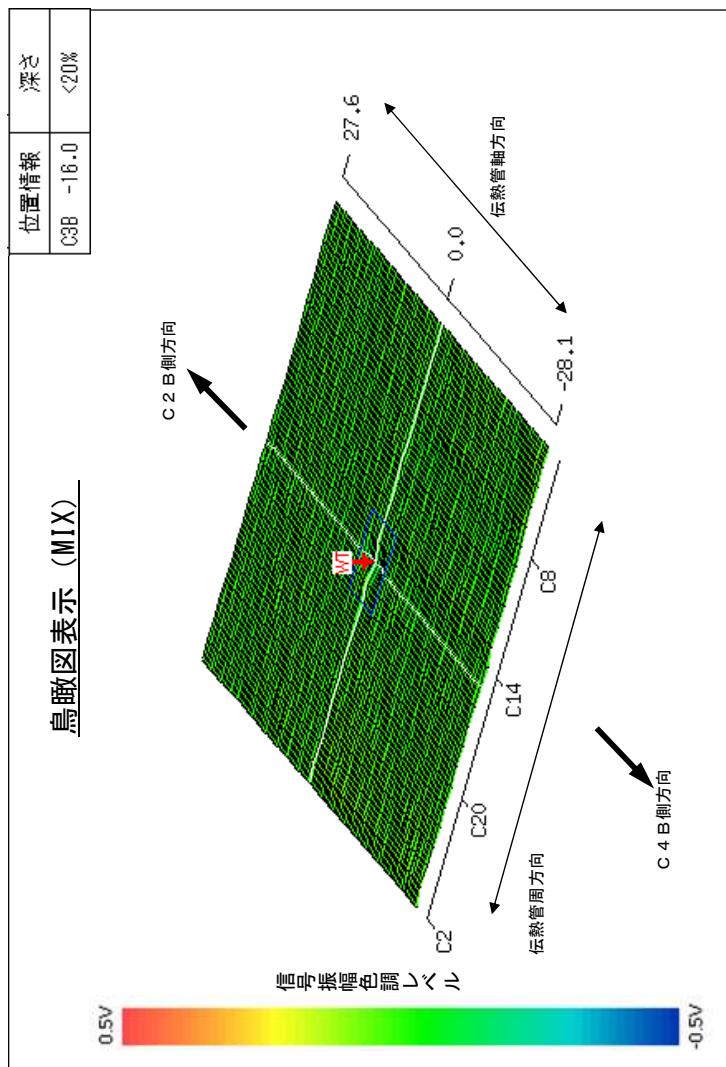
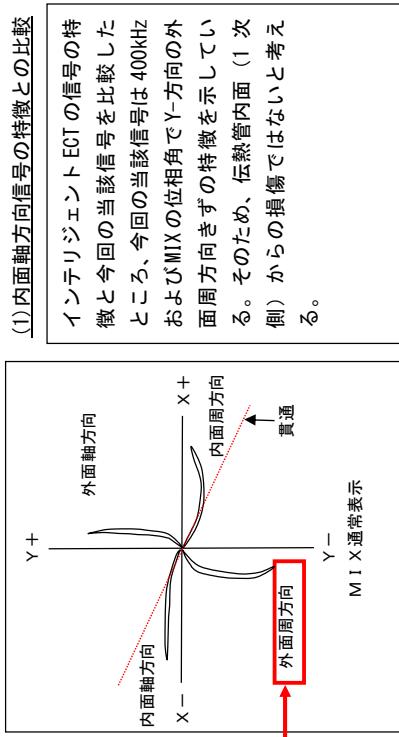
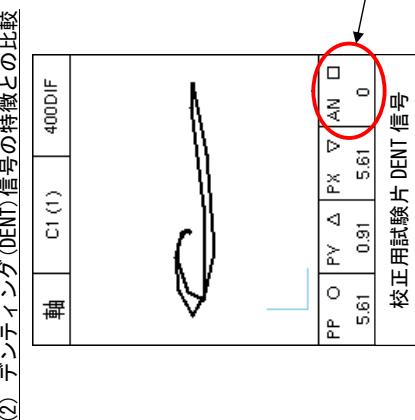
校正用試験片の DENT 信号と今回の当該信号を比較したところ、DENT 信号は“全振幅を直線で結ぶと、位相角がほとんど 0° となる”という特徴を持っているが、今回の当該信号は Y 方向の位相角を示しており、DENT 信号の特徴を持たず外周方向きずの特徴を持っていると言える。そのため、DENT 信号のような局所変形ではないと考える。

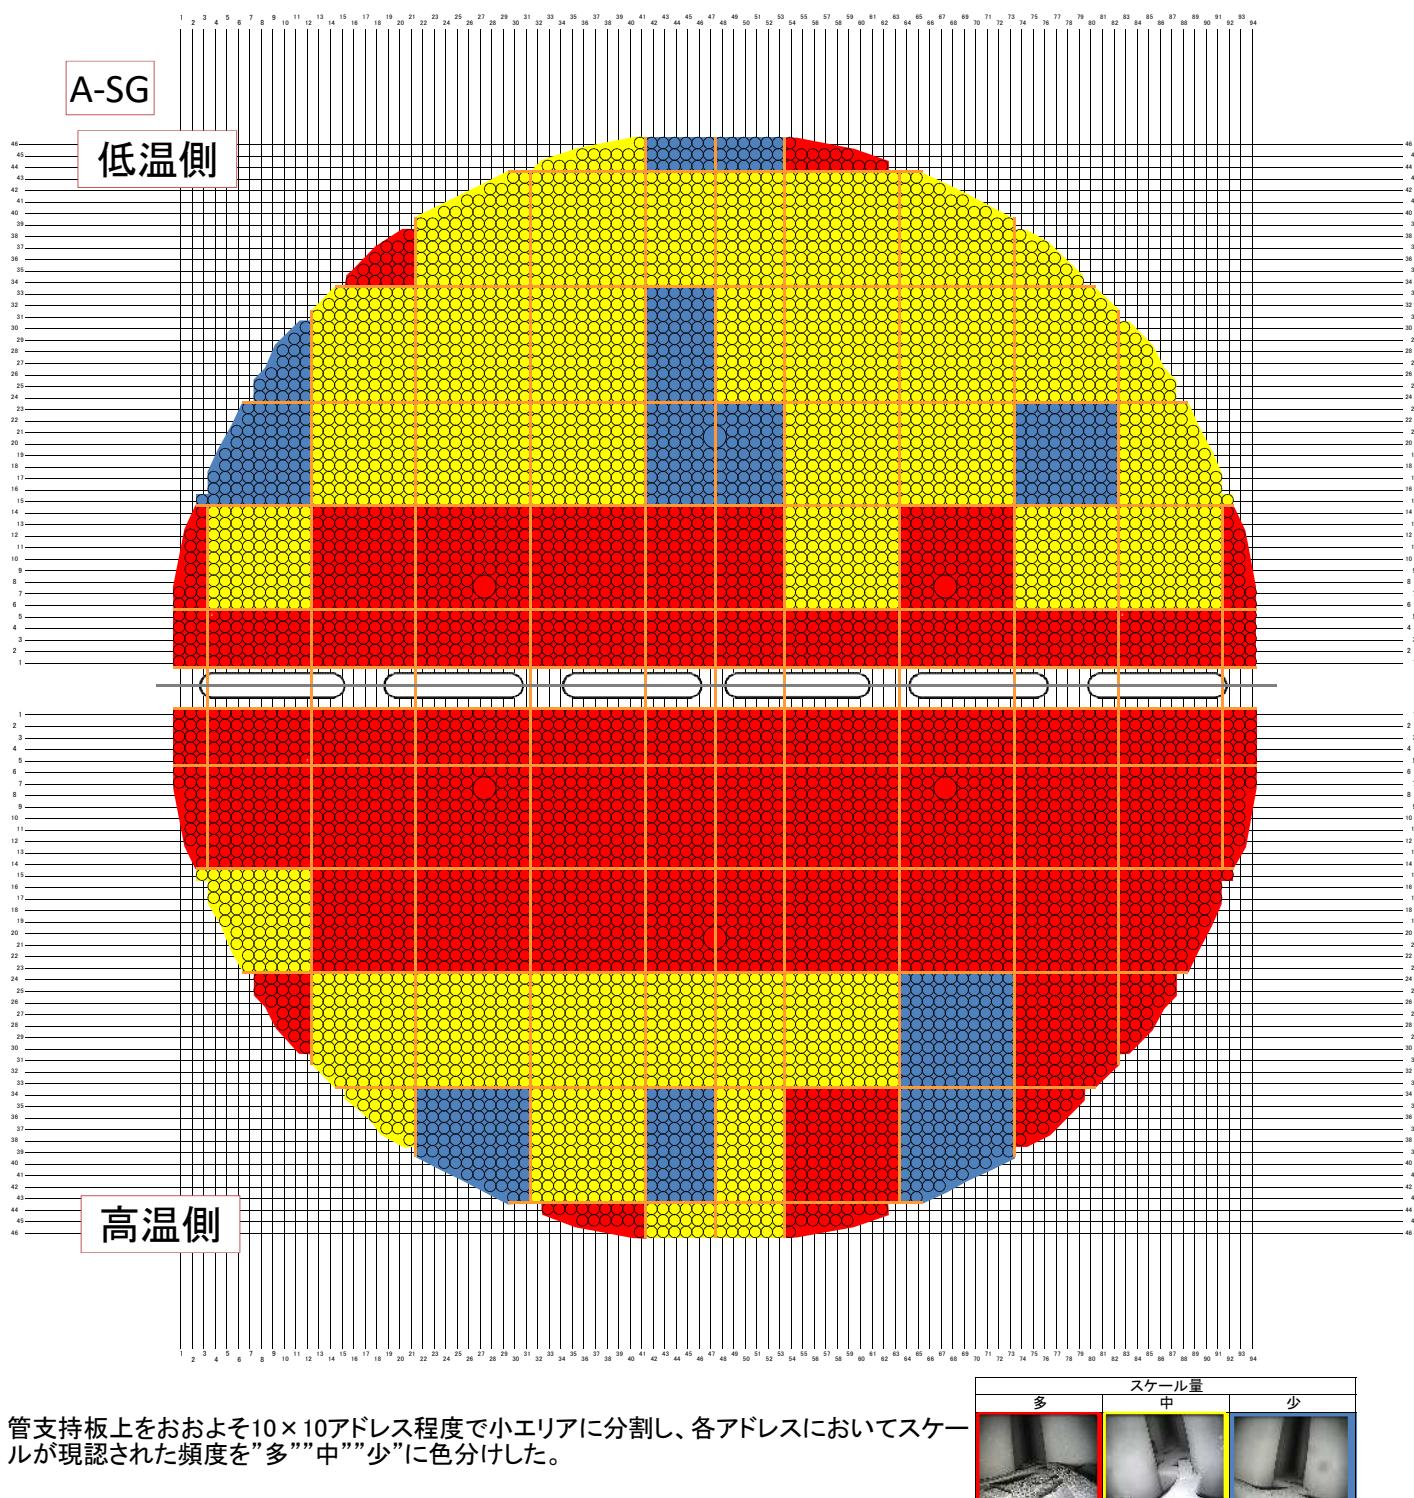
高温側と低温側（水平方向）および管支持板間（上下方向）において、有意な差が無いことを確認した。

フロースロット部の近傍にスケールが多い傾向が見られるが、SG水抜き時の水の流れによるものと考えられる。

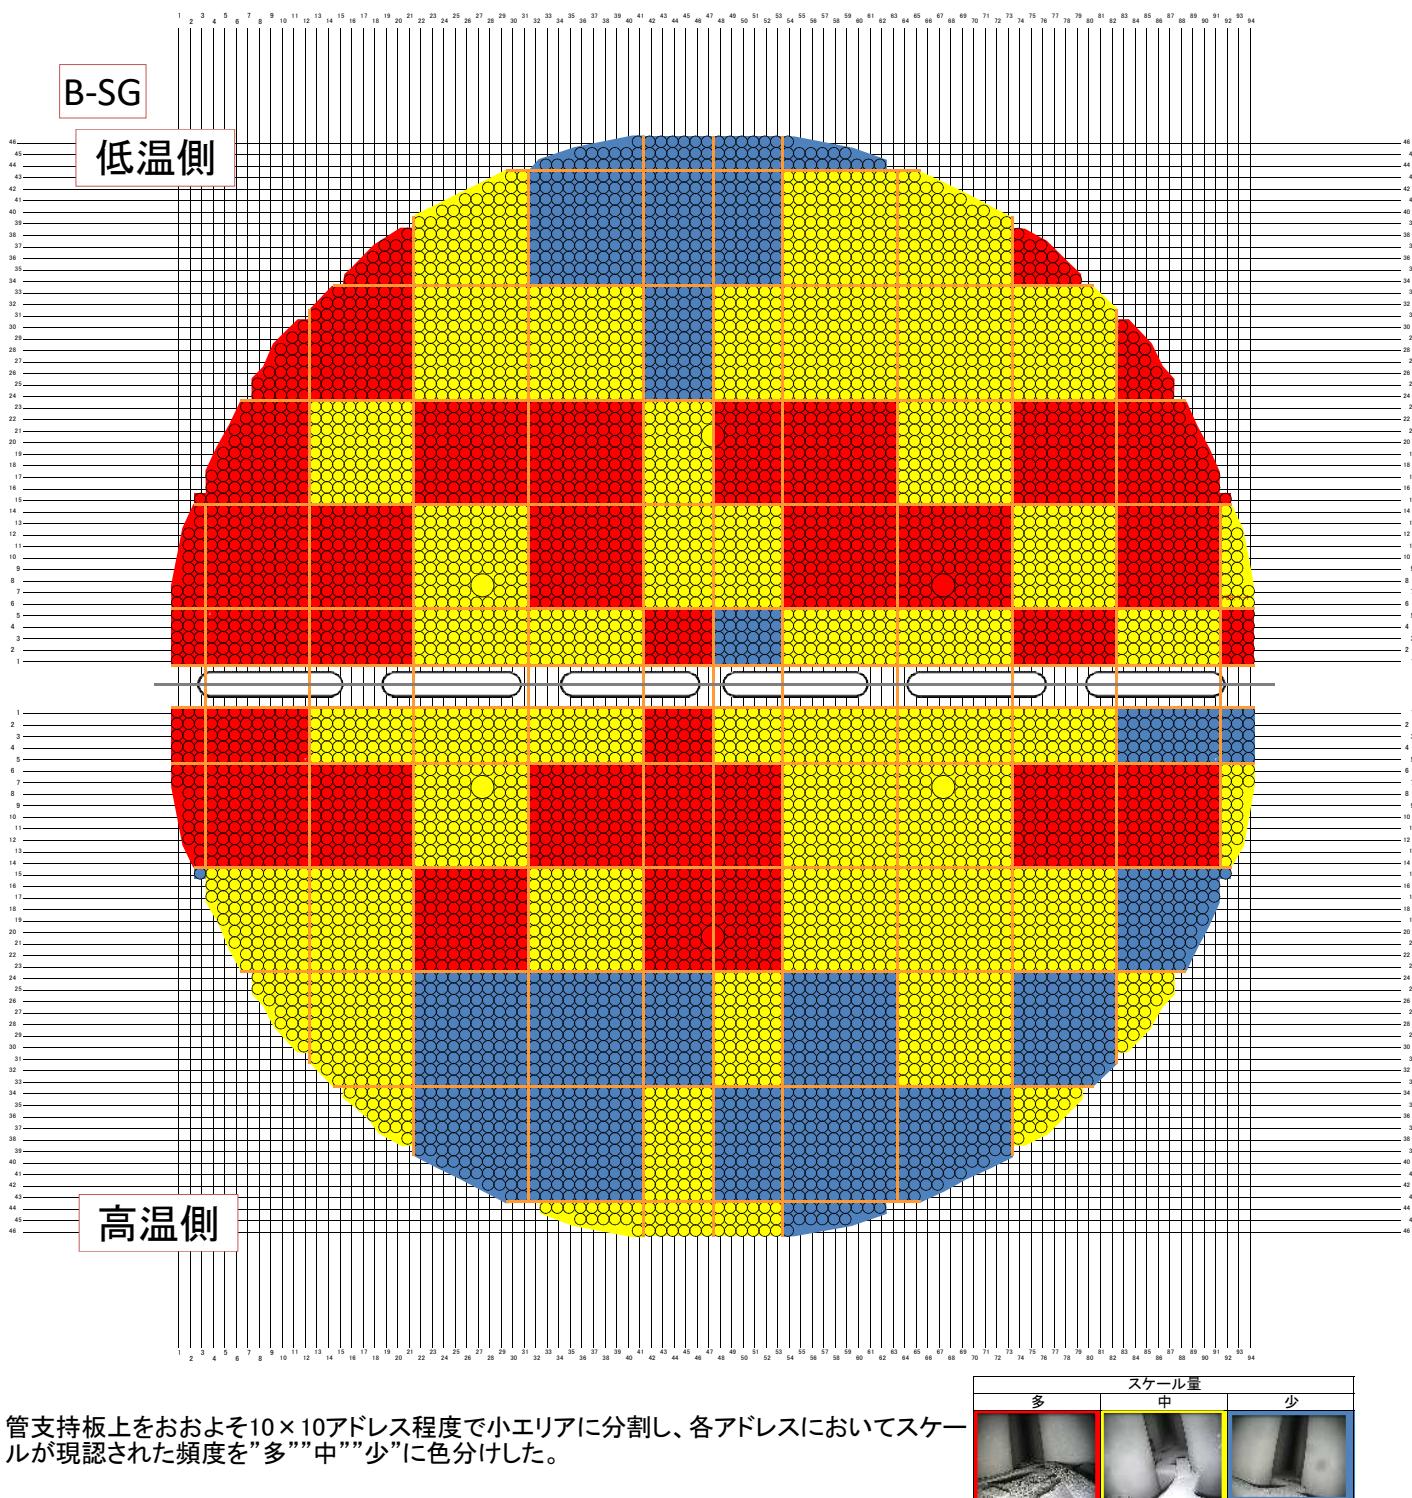
スケールの分布状況（第一管支持板）

高温側と低温側（水平方向）および管支持板間（上下方向）において、有意な差が無いことを確認した。

フロースロット部の近傍にスケールが多い傾向が見られるが、SG水抜き時の水の流れによるものと考えられる。

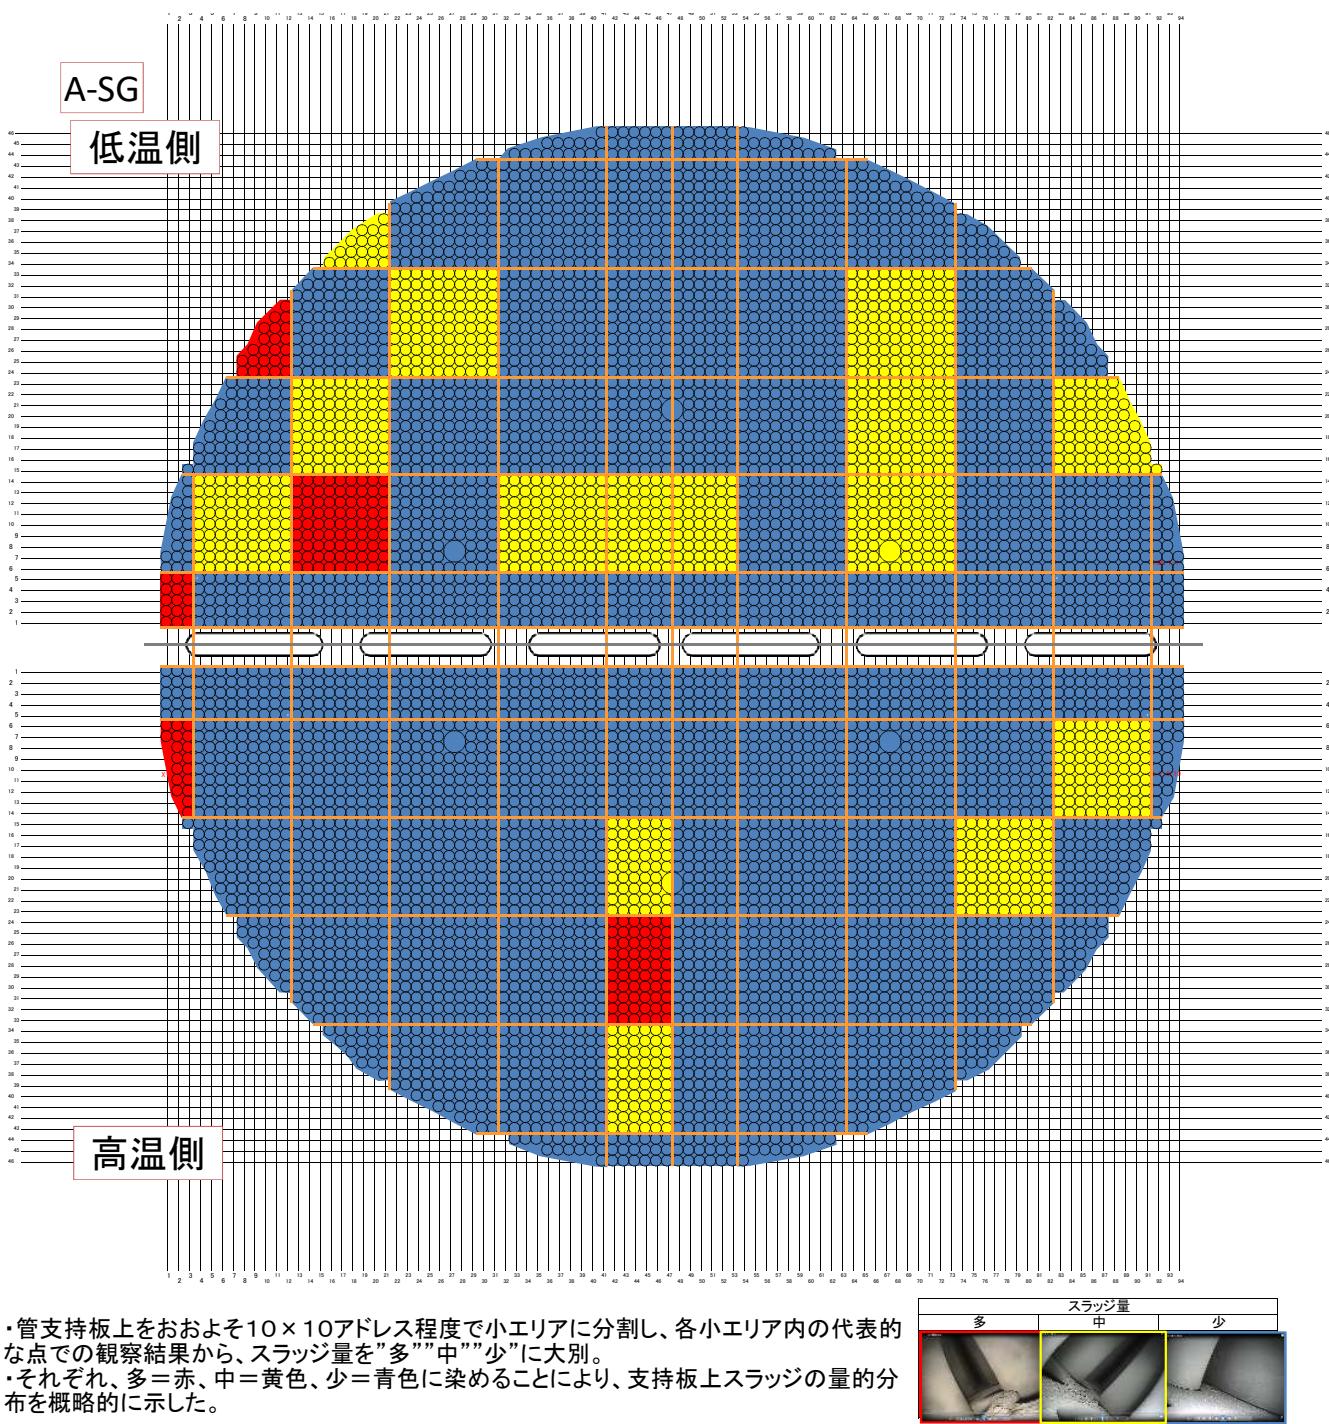
全体的にスラッジが残存していることを確認した。

低温側の方がスラッジが多い傾向が見られ、SG器内の高温側から低温側への水平方向の水の流れによるものと考えられる。

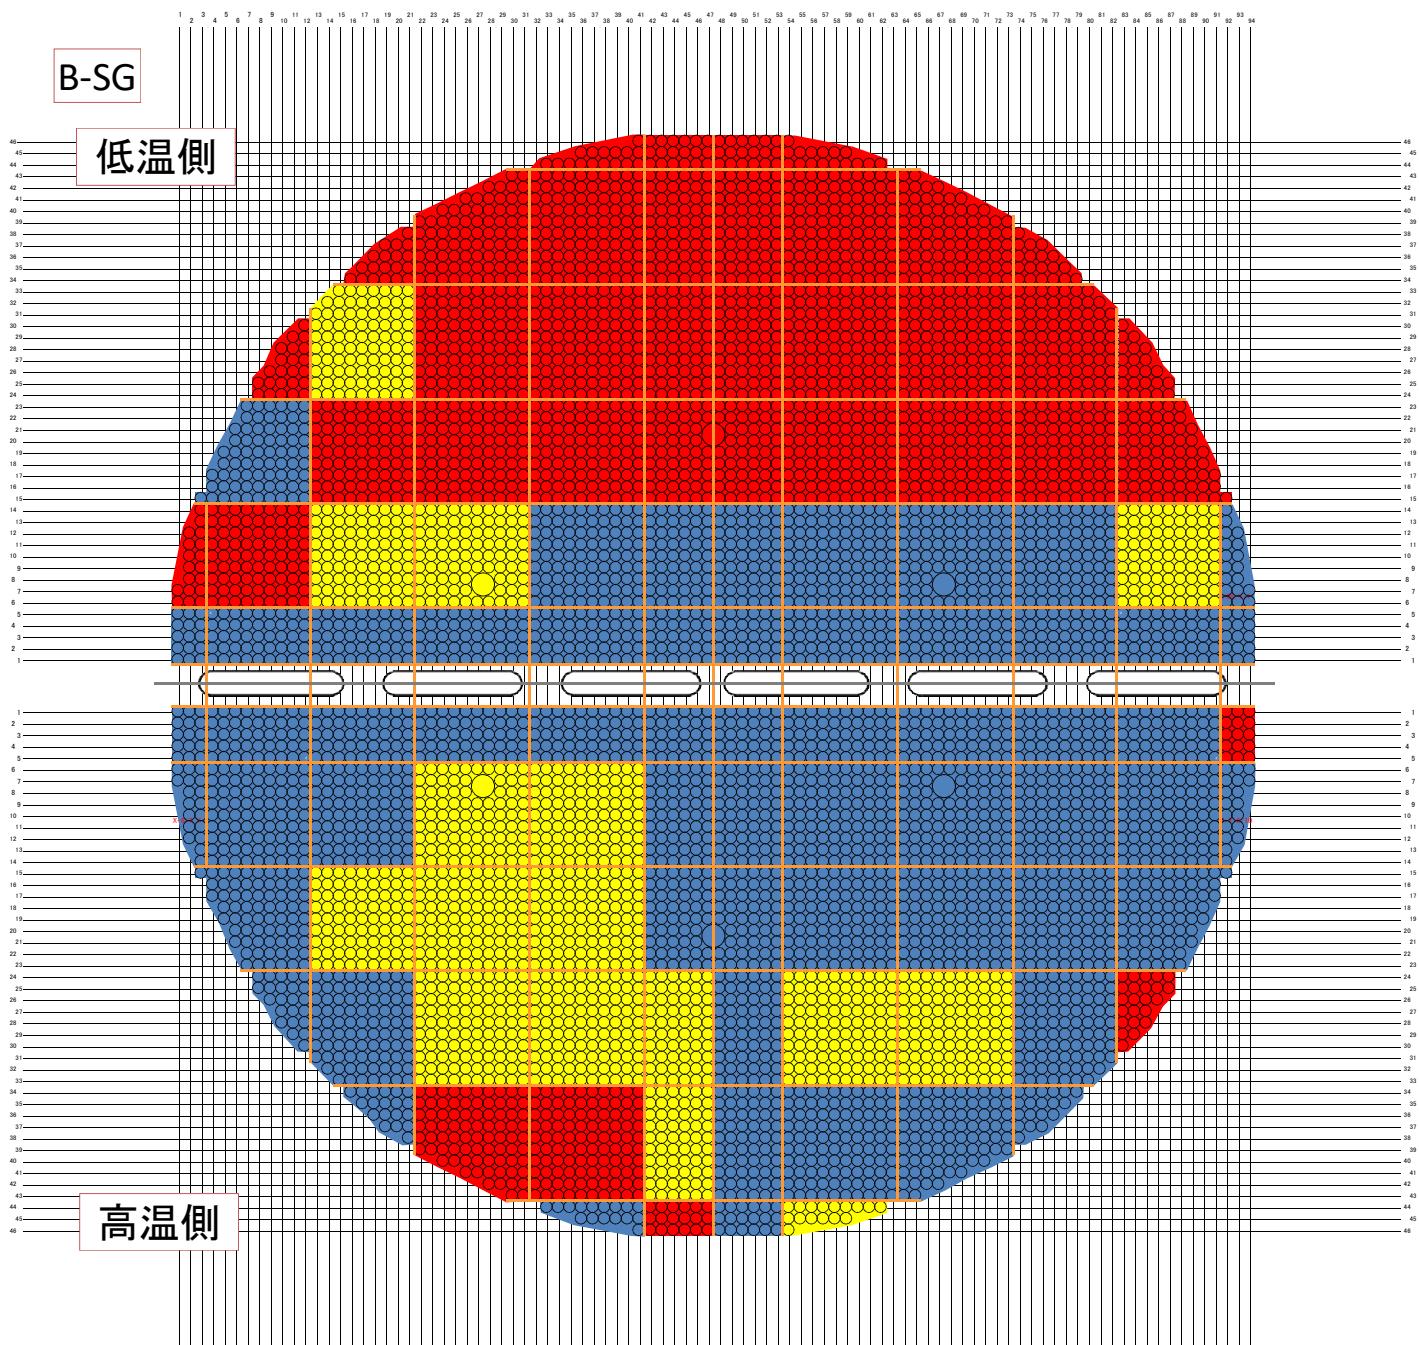
スラッジの分布状況（第一管支持板）

全体的にスラッジが残存していることを確認した。

低温側の方がスラッジが多い傾向が見られ、SG器内の高温側から低温側への水平方向の水の流れによるものと考えられる。

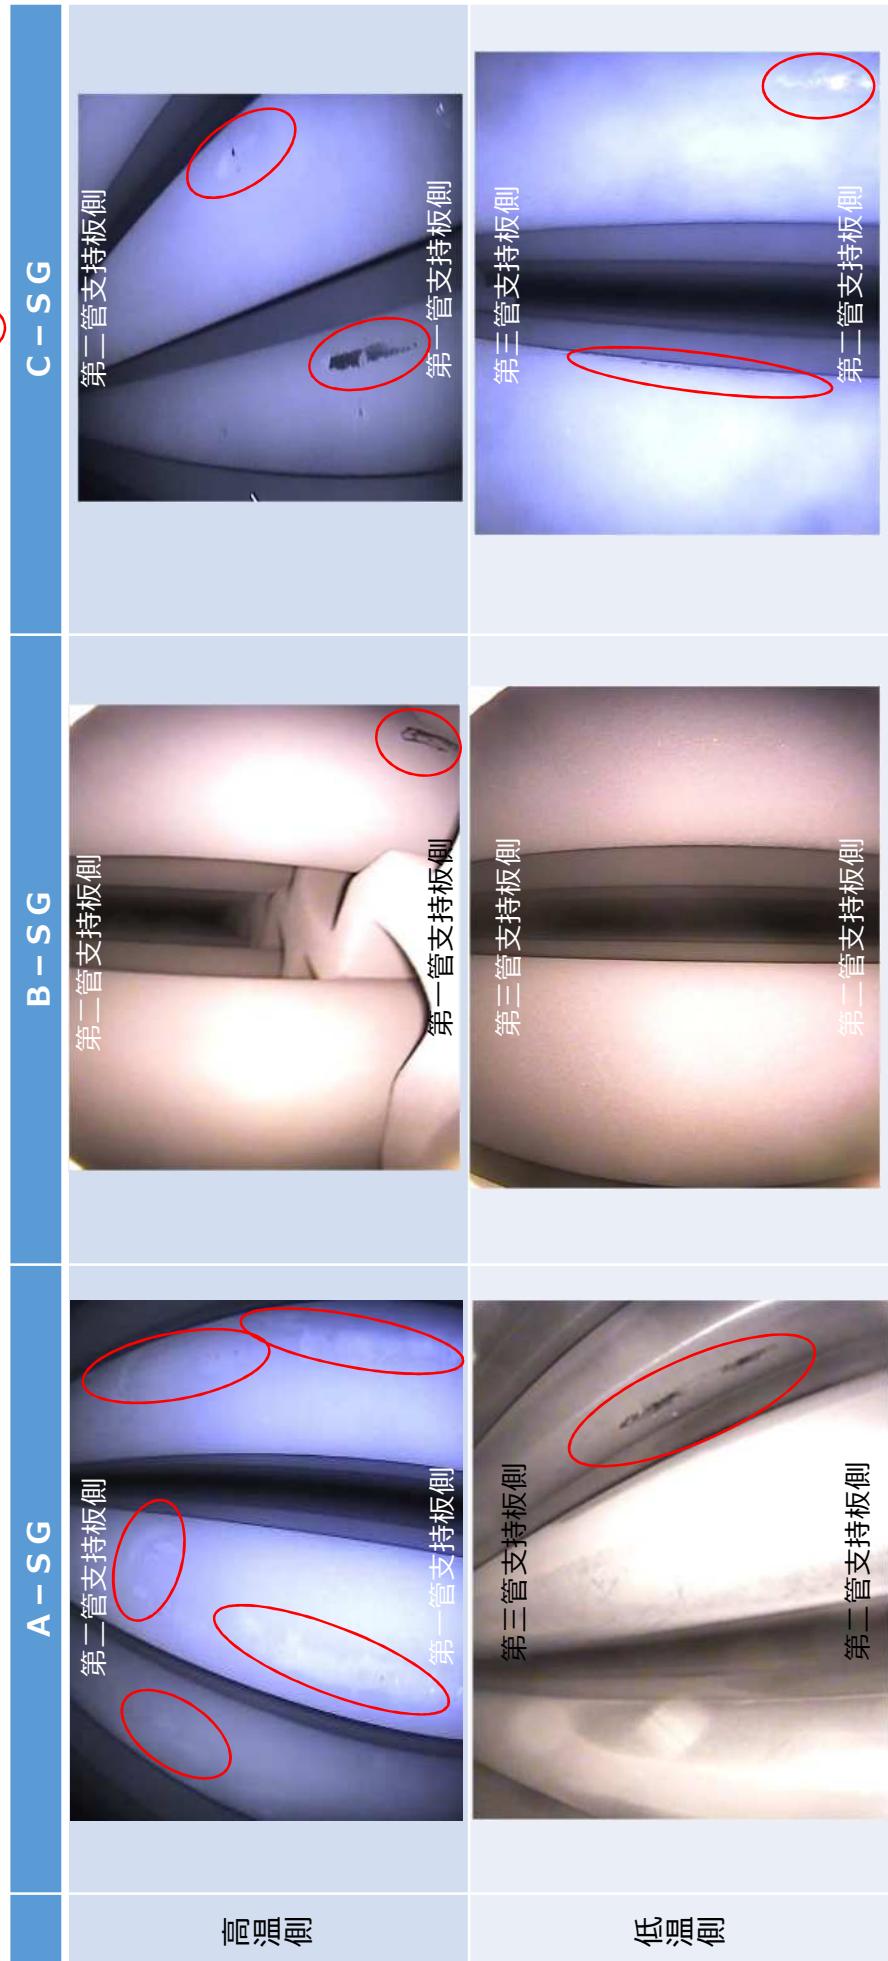
SG器内の伝熱管表面の観察結果

- ▶ SG器内のスケールの残存状況等の調査に合わせ、小型カメラを用いて、A-SG の管板から第三管支持板の間の伝熱管の外観観察を行った結果、全面的にスケールに覆われており、局所的にスケールが剥離した痕跡等が認められた。
- ▶ 伝熱管のこれらの状況については、高温側と低温側（水平方向）、管支持板間（上下方向）において有意な差は認められなかった。

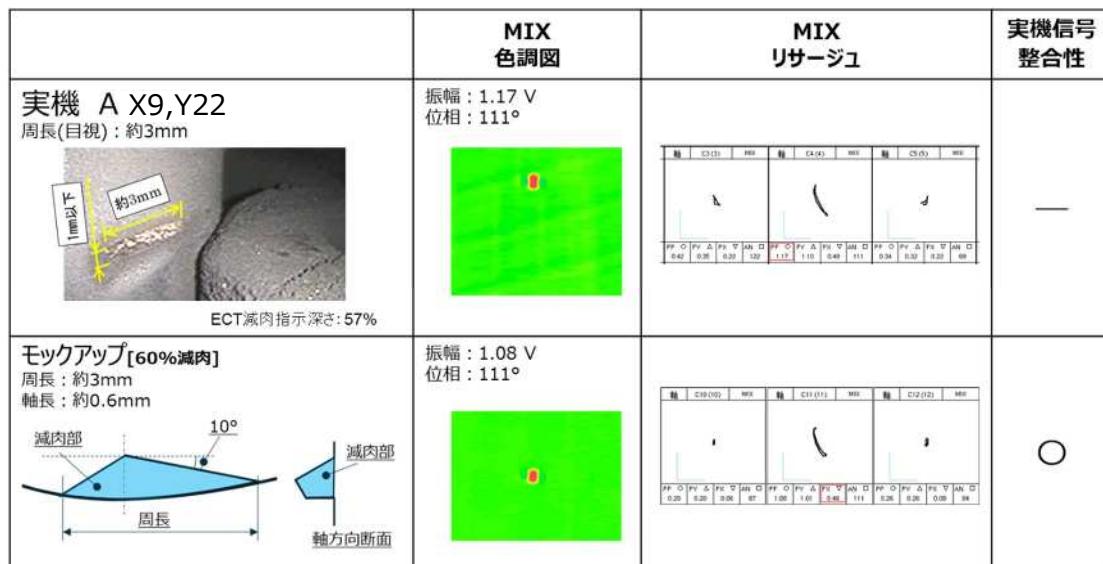
図1 ECTモックアップ試験結果 (A-SG : X9, Y22)

1. 項の人工欠陥のECT信号を取得し、実機のECT信号と比較した結果、両者は整合することを確認した。図1～3に試験結果を示す。この結果より、スケールが実機で確認または推定した姿勢で伝熱管と摺動すれば、今回認められた減肉を発生させる可能性があると推定された。ただし、1サイクルで今回の減肉に至った可能性（時間的因子）については、別途流動振動解析を用いた計算により検証する。
