高線量SGTS配管撤去の進捗状況について

2022年6月20日

東京電力ホールディングス株式会社

1. 1/2号機SGTS配管撤去ワイヤーソーの配管噛み込み事象について **TEPCO**

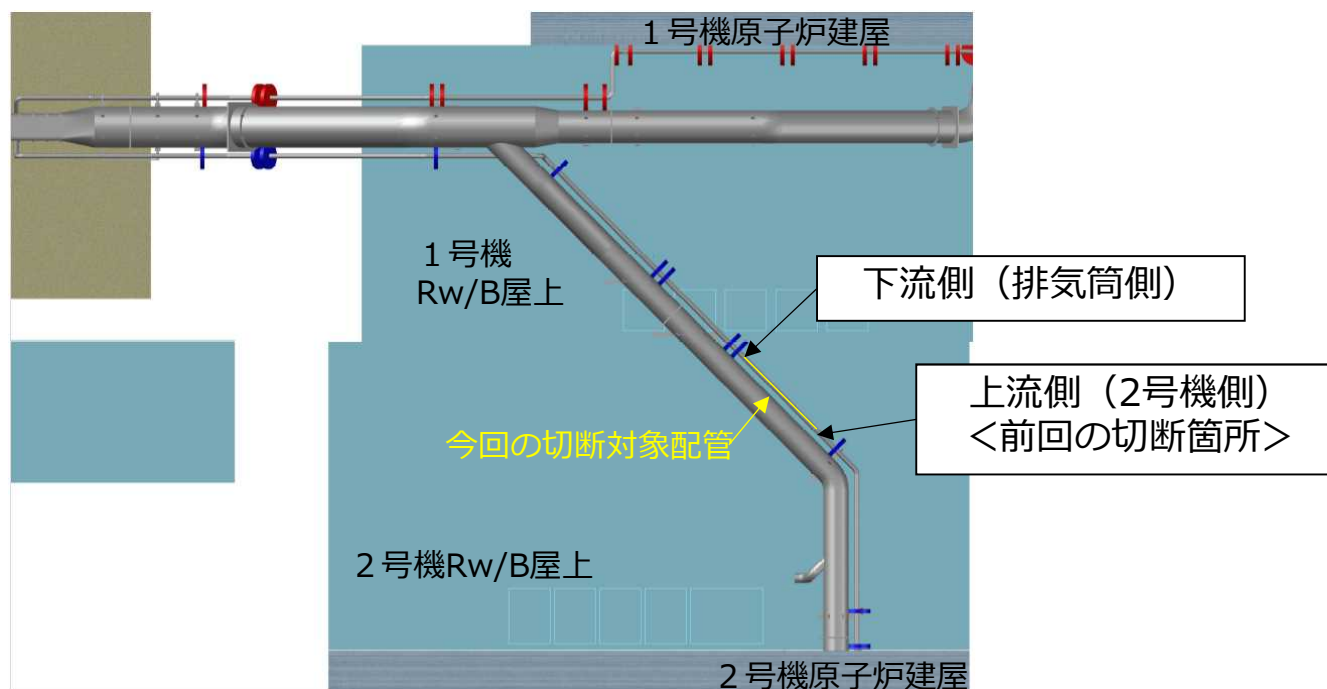
切断位置

- 5月23日 切断装置の刃の配管への噛み込み対策を行い、2号機SGTS配管の切断作業を再開した。
- 同日午後3時20分頃、切断対象の2号機SGTS配管を把持し、クレーンで吊り上げて前回の切断箇所（9割切断済み）を確認したところ、配管が離れていたため、残りの1割が切断されていると判断した。
そのため、上流側（2号機側）は切断完了と判断した。
- 同日午後5時26分、下流側（排気筒側）の切断作業を開始し、午後6時5分に配管切断が完了した。

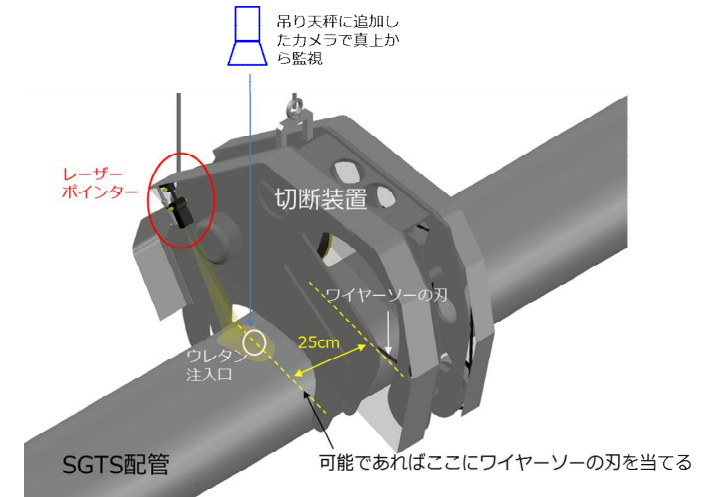
図3：対策イメージ

- モックアップの知見から、ウレタン注入口から左右約40cmの範囲にウレタンが充填されているものとして、切断を実施した。しかしウレタンの広がりが見定より少なかったため、切断箇所にウレタンが充填されていなかったと推定する。

- ウレタン注入口から左右約25cm以内の範囲を切断する。
- カメラ映像で切断範囲を確認するため、下記の対策を実施する。
 - ・切断装置の真上へカメラを追加
 - ・切断装置へレーザーポインターを取り付け、目印としてウレタン注入口付近へ照射する。

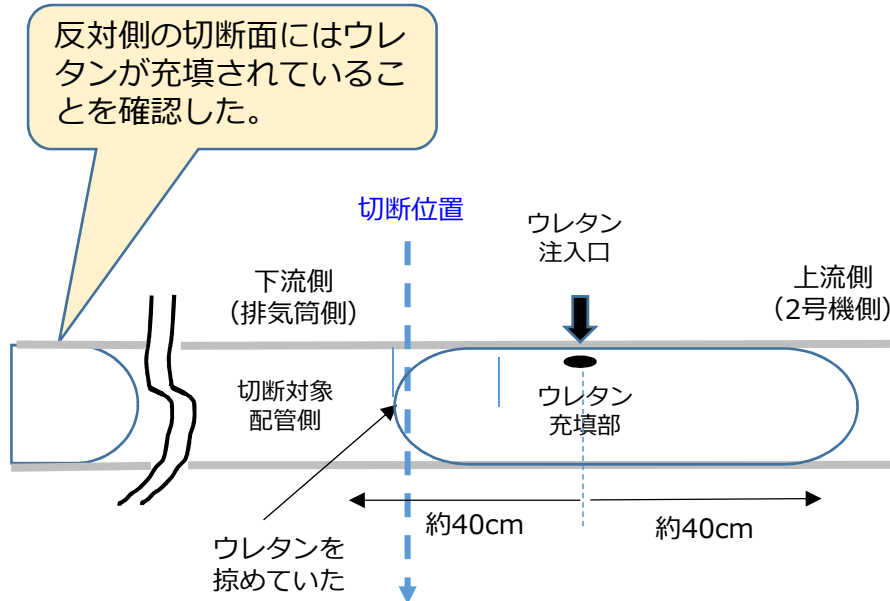
ウレタン充填部イメージ図

- 切断完了後配管を地上へ吊り降ろし、小割荷受けエリアで切断面を目視確認したところ、切断面の片方（2号機側）にウレタンが充填されていないことを確認した。
- 配管切断にあたってはダスト飛散防止対策を目的に飛散防止カバーの取り付け、切断箇所への飛散防止材の散布及び局所排風機によるダストの吸引の対策を行ったうえで慎重に切断作業を行っており、仮設ダストモニタの指示値は管理基準値に至っていないことを確認している。
 - 管理基準値 5.0×10^{-4} (Bq/cm³)。今回の最大値 1.0×10^{-4} (Bq/cm³)
- なお、周辺ダストモニタやモニタリングポストの指示値に有意な変動がないことを確認しており、環境への影響がないことを確認した。今後も引き続き、切断作業時の飛散防止対策とモニタの監視を行い、慎重に作業を進めていく。
- ウレタンが未充填であった切断面について、配管細断場所である4号機カバーへの運搬前に、飛散防止材を散布しゴムキャップ及び難燃シートで養生を実施した。
- 尚、ウレタンが充填された反対側の切断面（排気筒側）について、充填から約10ヶ月経過しているが、切断面の状態からウレタンの劣化等による隙間は発生しておらず、十分に閉塞されていることを確認した。
- 今後も配管切断時にウレタンの充填状態の確認を行い、万が一ウレタンに隙間が見られる場合は飛散防止材を散布し養生を行う。

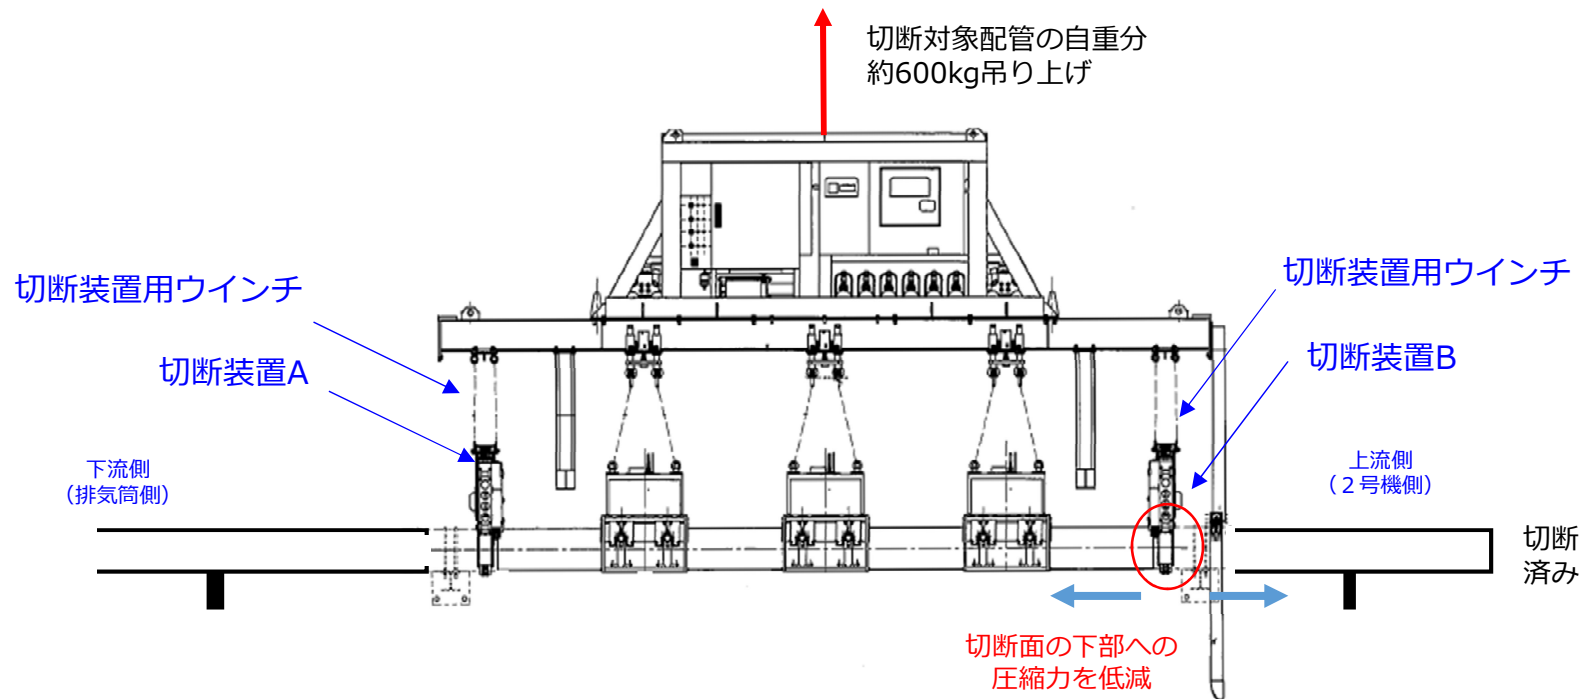
イメージ図

- 6月14日、切断装置の角度調整用電動ウインチにて切断位置の微調整を行っていたところ、ウインチのワイヤーに乱巻きが発生していることを確認した。
- 微調整によりウインチのワイヤーのたるみが大きくなった状態で、ウインチの巻き上げ降ろしを実施したことが原因と推定する。
- 電動ウインチの交換を実施予定。（6月17日納入予定）
- また、ワイヤーのたるみを抑制する対策について現在検討を進めているところ。

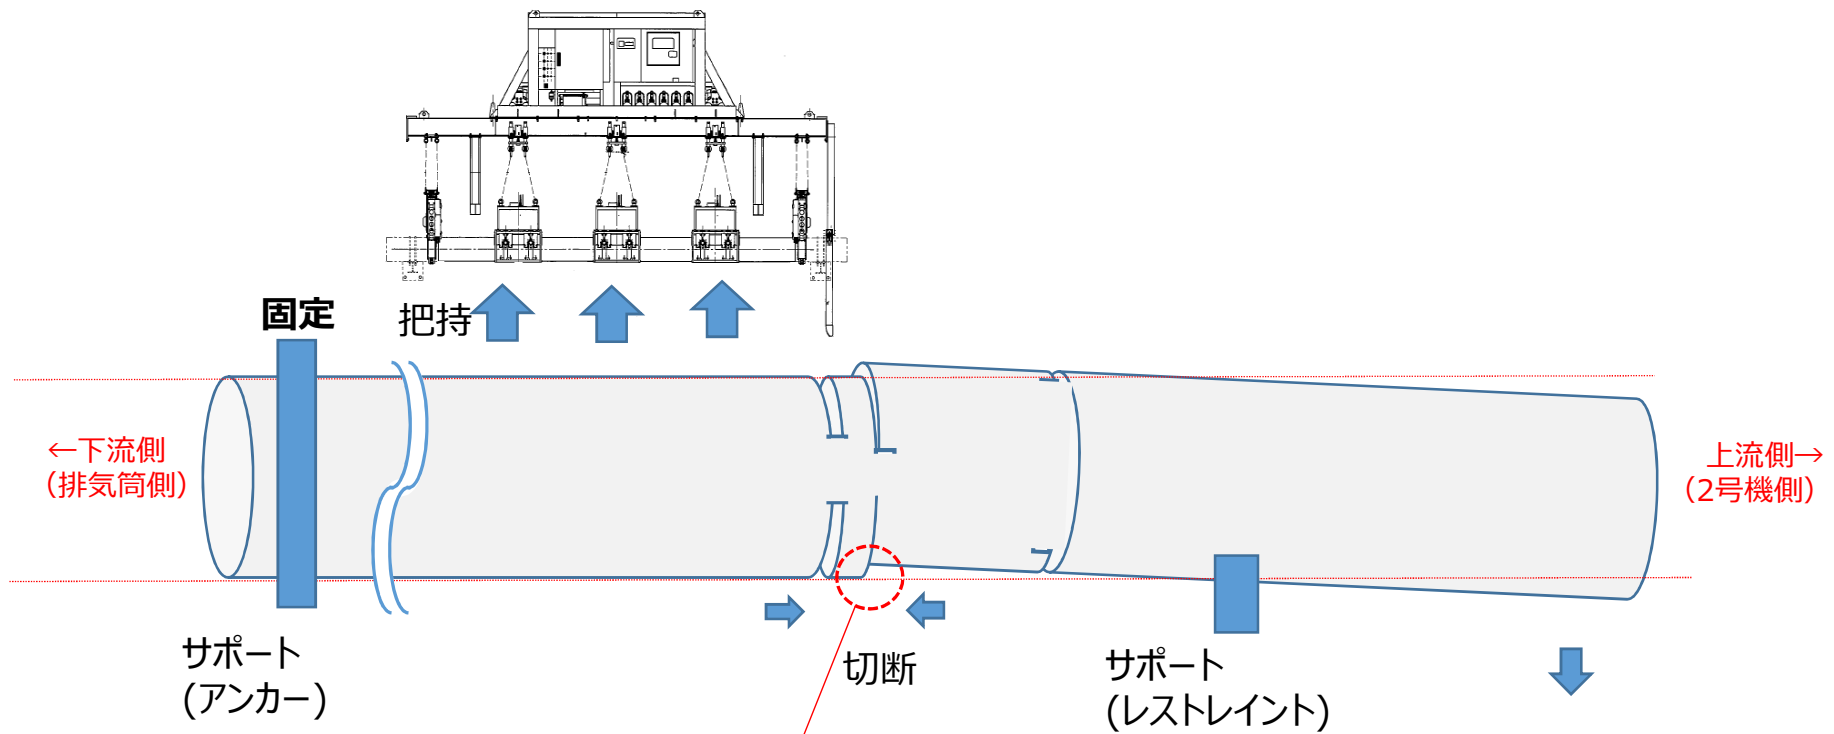
- 切断時に、切断対象配管の上流側（2号機側）の配管が自重により沈み込むことで、切断面に圧縮力が加わり、ワイヤソーの噛み込みが発生した可能性が高いと推定。

切断残存部に掛かる圧縮荷重は、約1.1～1.4 t と推定している。
