PWR1次系ステンレス鋼配管粒界割れの 知見拡充に関する検討状況について

原子力エネルギー協議会
(ATENA)

2022年 6月 24日

PWR1次系ステンレス鋼配管粒界割れの概要

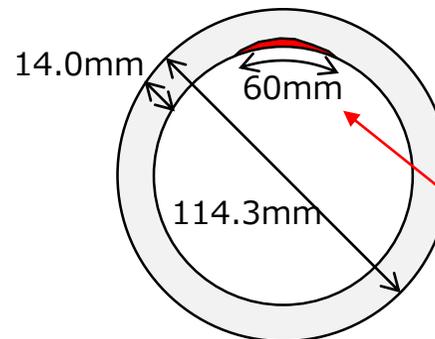
断面図 (上面図)

傷 (イメージ)
長さ60mm、深さ4.4mm

- 供用期間中検査 (ISI) にて、加圧器スプレイラインの1次冷却材管台と管継手 (エルボ部) の配管溶接部に有意な指示が認められた。その後の破壊調査により、**溶接熱影響部にて長さ60mm、深さ4.4mmの亀裂**があることが明らかとなった。

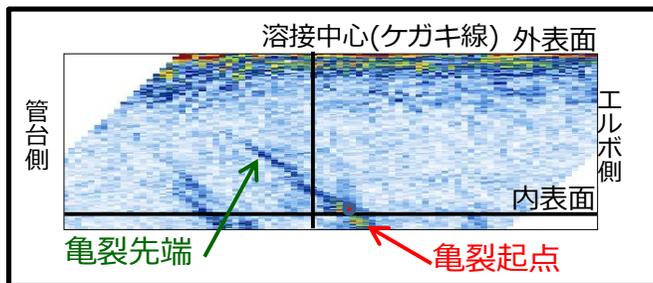
現地フェーズドアレイUT結果より推定した亀裂性状

- 超音波探傷検査による非破壊試験で、亀裂の深さについては適切に評価。
- 亀裂はエルボ側から管台側の方向に溶接部を進展していると推定したが、破壊調査の結果、亀裂はエルボ側母材の溶接部境界で板厚方向に進展していた

現地フェーズドアレイUTでは、亀裂はエルボ側から管台側の方向に進展していると推定

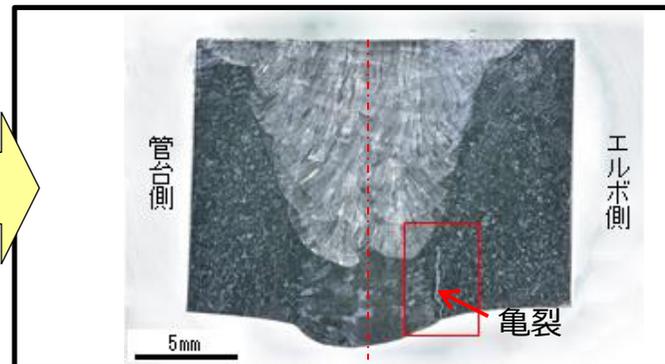
断面マクロ組織観察結果

亀裂プロフィール	現地UT結果	破壊調査結果
亀裂深さ	4.6mm	4.4mm

破壊調査の結果、亀裂は板厚方向に進展していた

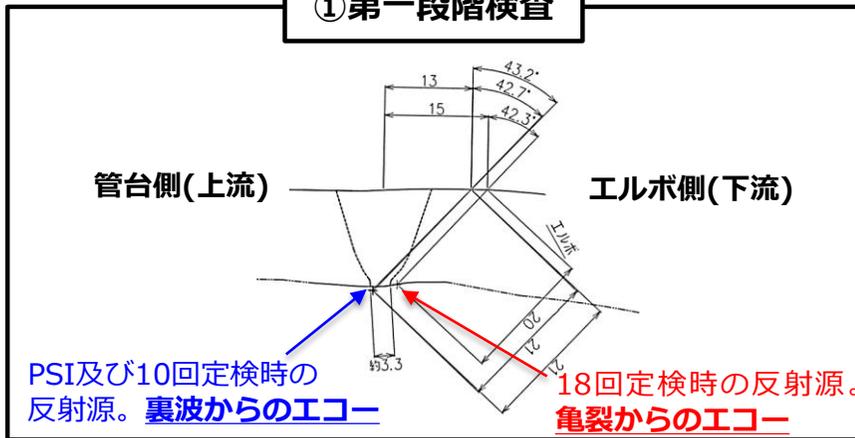
① 第一段階検査

- 第一段階検査にて、亀裂からのエコーを検出。
- 第二段階検査（現地フェーズドアレイUT）にて、亀裂高さ4.6mmと評価。なおこの段階ではAスコープによる亀裂高さのみ報告し、亀裂は板厚方向に進展しているとしていた。
- その後、追加調査(Bスコープ)にて亀裂はエルボ側から管台側の方向に進展していると推定。

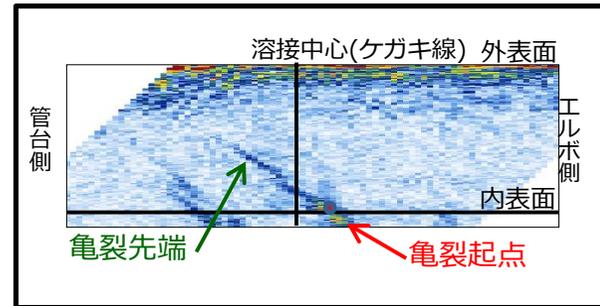
③ 追加調査

追加調査では明確な反射源は検出せず

Bスコープ上で亀裂が管台方向に進展しているように端部エコーが表示された事象は、配管外表面の幾何学的形状の影響、超音波の拡がりの影響、溶接金属部による超音波の屈曲の影響などが複合したことにより発生した。

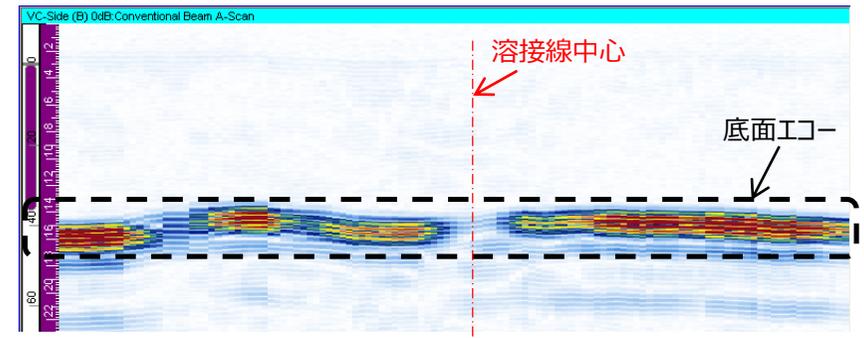
例：垂直探傷のBスコープ画像

- 溶接中心位置のずれについては、外表面ポンチからのトレースにより溶接線中心位置を把握する場合、現場の作業環境、マーキング、開先部の公差等により2mm程度の誤差発生は回避できない。
- このため、亀裂性状を評価する際には、前述の誤差の影響を受けないようなデータ採取（例：垂直探傷のBスコープ画像）により、UTデータ側で可能な限り詳細な、溶接線中心位置の評価を行う。

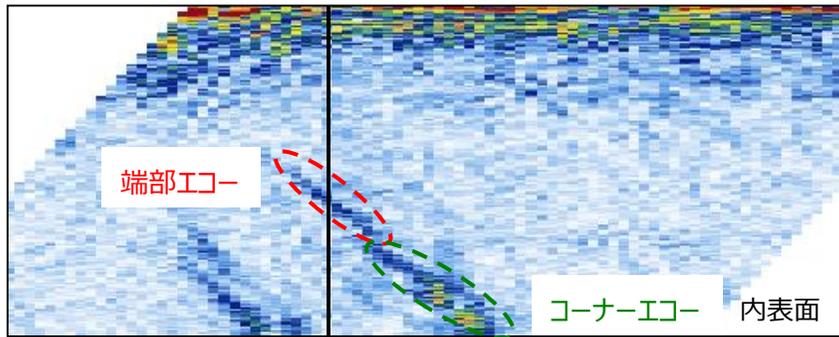
図1：実機SCC検出時の波形(現地波形)

SCC付与モックアップにて、今回の事象の現地波形を再現（図1,2）。その上で、超音波入射条件の見直しを行い、外表面形状の影響が無い探触子位置でセクタ走査によりデータを採取。端部・コーナーエコーの性状を正しく把握できた(図3,4)。

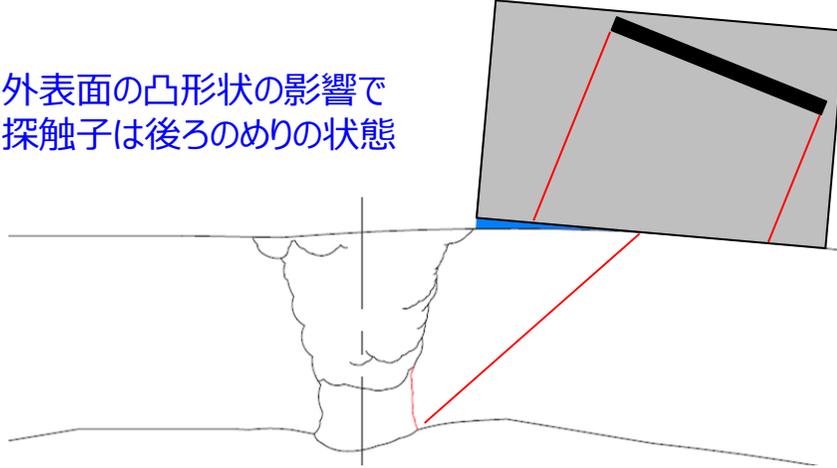
コーナーエコー検出時の想定状況

外表面の凸形状の影響で探触子は後ろのめりの状態

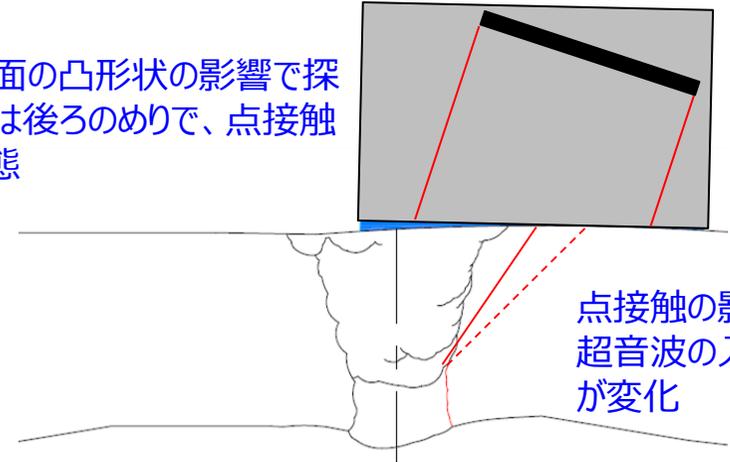
端部エコー検出時の想定状況

外表面の凸形状の影響で探触子は後ろのめりで、点接触の状態

点接触の影響により超音波の入射位置が変化

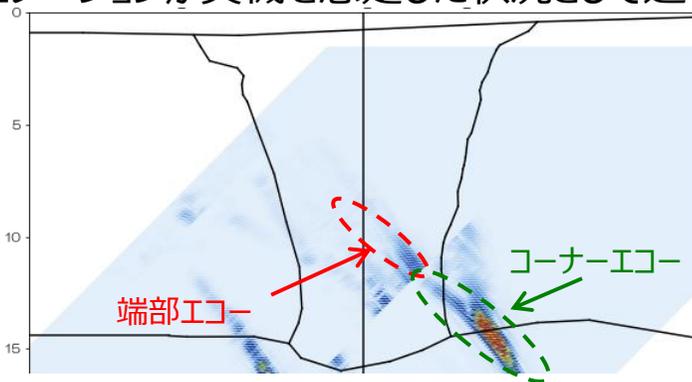
シミュレーション結果

シミュレーションの結果と実機波形の端部・コーナーエコー反射源位置を比較した結果、シミュレーションが実機を想定した状況として適切であると評価頂いた。

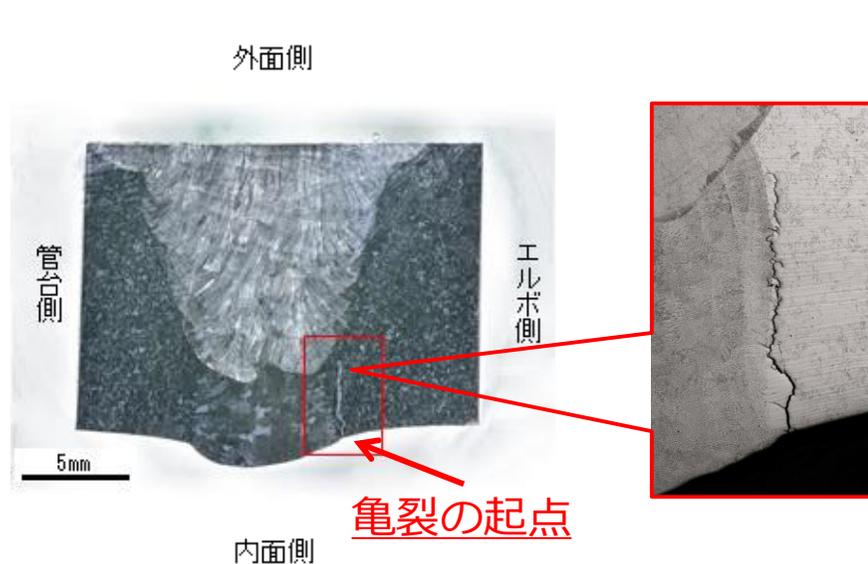
破壊調査による当該部断面写真

破壊調査による断面形状とISI-UTの亀裂起点位置を重ね合わせた結果、ISI-UTで用いていた溶接中心を示すケガキは、破壊調査結果から得られた溶接中心より約3mmエルボ側にずれていた。

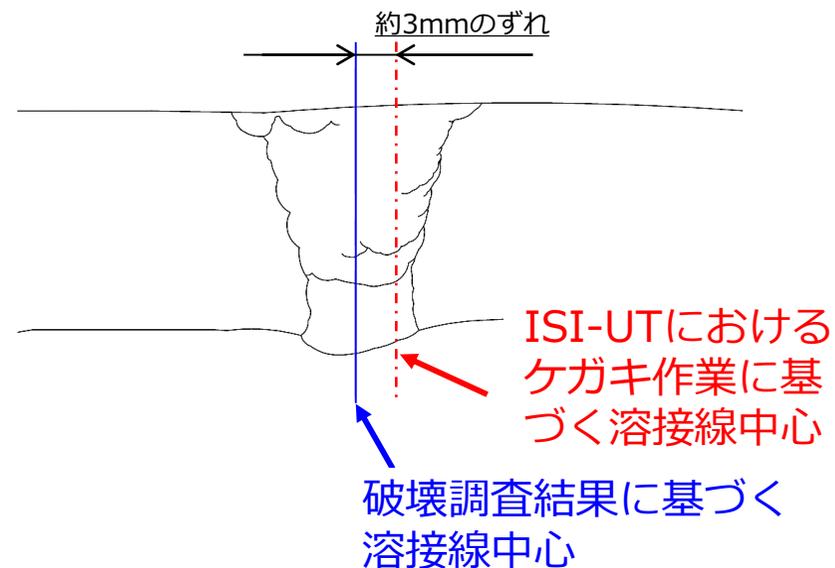
ISI-UTにおけるケガキと破壊調査結果の比較

今回生じた溶接中心のずれの要因は、開先形状の寸法公差内でのバラツキ、ポンチ加工のずれに加え、当該箇所はエルボ-管台の接合部であり、拘束条件が均等ではないことから溶接による不均一な収縮によるものと想定される。更にケガキ線(マジックペンによる描線)の幅などを考慮すればあり得ないずれ量ではないが、悪条件が重なった結果であると考えられる。
