関西電力株式会社大飯発電所3号機加圧器スプレイライン配管における亀裂の調査を踏まえた対策について（追加報告）

令和3年4月21日
原子力規制庁

関西電力株式会社大飯発電所3号機加圧器スプレイライン配管における亀裂の調査を踏まえた対策について

令和3年2月24日
原子力規制庁

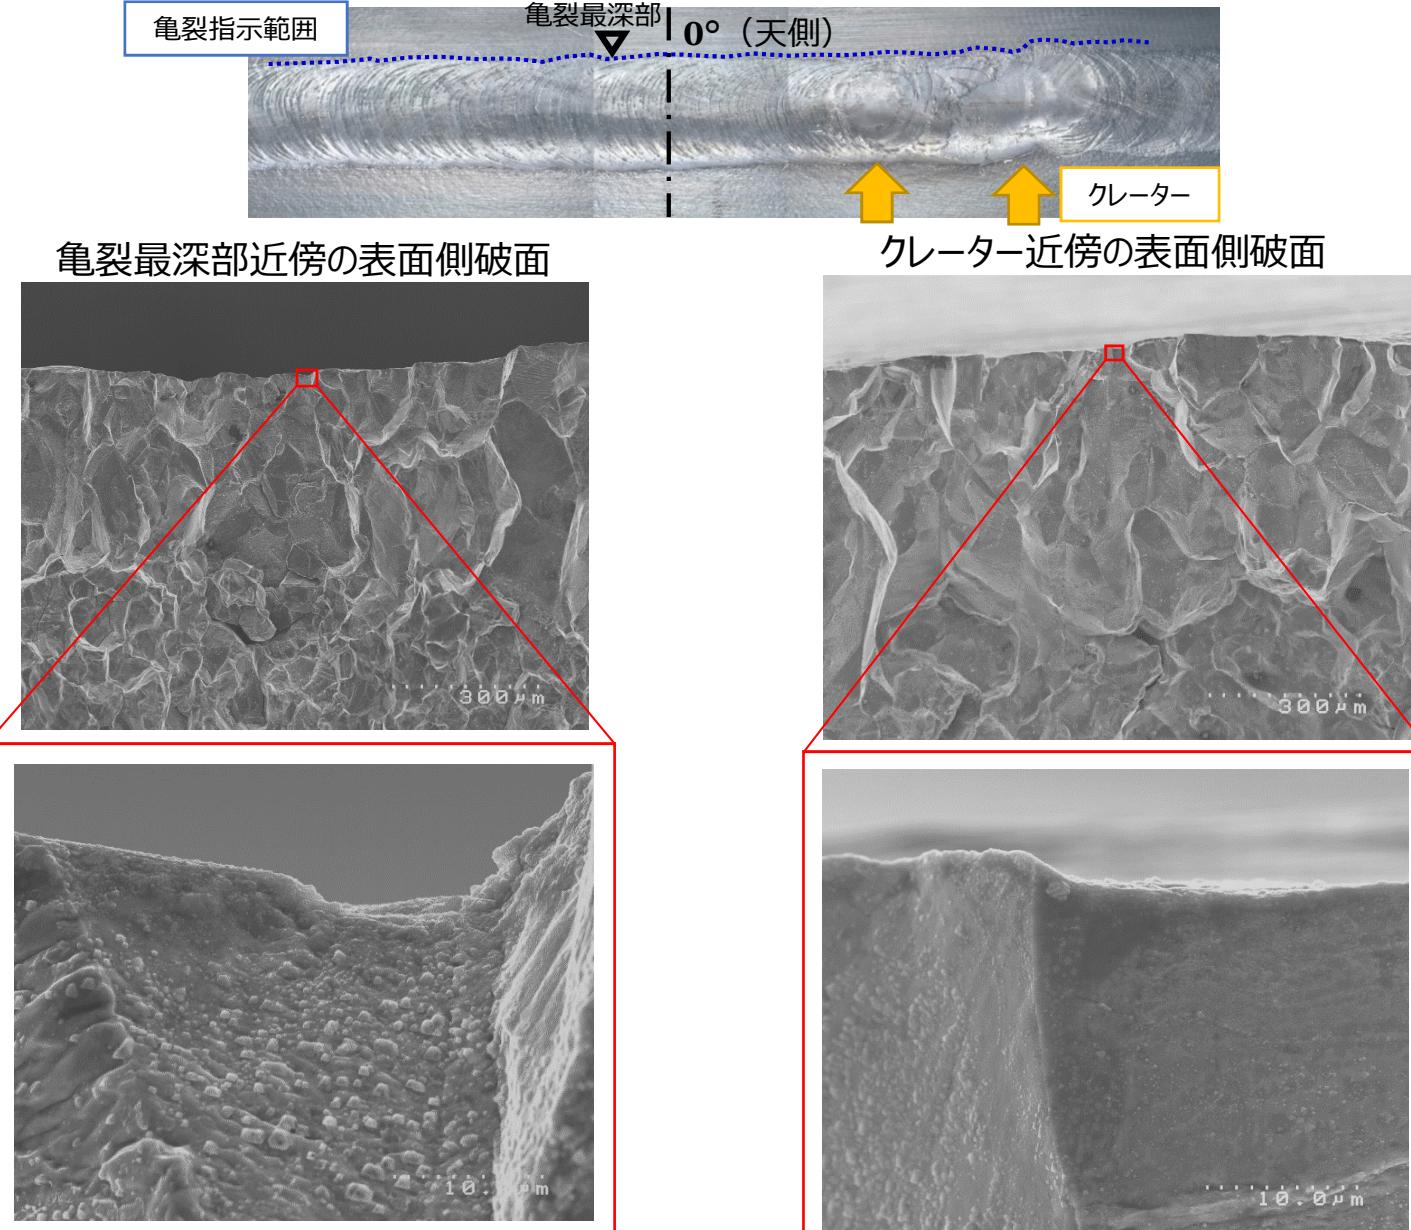
溶接欠陥の有無の再確認（1/2）

- ∅ 起点となる内表面側の破面全域を詳細に観察した結果、いずれの領域も一般的な粒界割れであり、明瞭な溶接欠陥の痕跡は認められなかった。
- ∅ 拡大像からは、微細な粒状の腐食生成物が認められた。

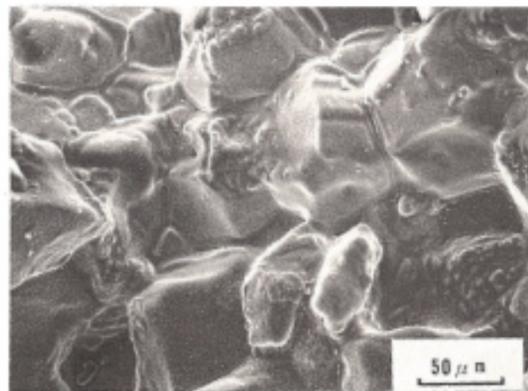
液化割れの例*3

*1	熱影響部に発生する高温割れとしては液化割れがあるが、破面観察の結果、液化割れの特徴である粒界が丸みを帯びた破面は認められなかった。延性低下割れは、炭素量の少ないSUS316では生じ難く、国内PWRプラントでの報告例はない。また、付着物EDS分析の結果、高温割れの原因となるP（リン）は認められなかった。
	低温割れ	溶接後、溶接部の温度が常温付近に低下してから発生する割れ	ルート割れ、止端割れ

粒界が丸みを帯びた破面

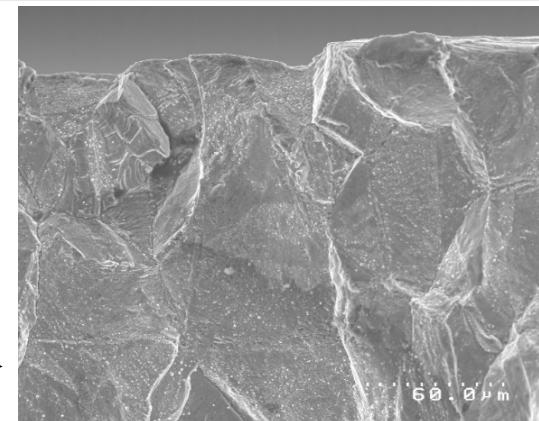
破面内表面の観察結果
(亀裂最深部の表層近傍)

実機当該部では粒界が
丸みを帯びていない破面

Ø 破面では明確な溶接欠陥の痕跡は認められなかった。しかし、特異な硬化が生じているため、溶接により微小な割れが発生していた可能性は否定できない。

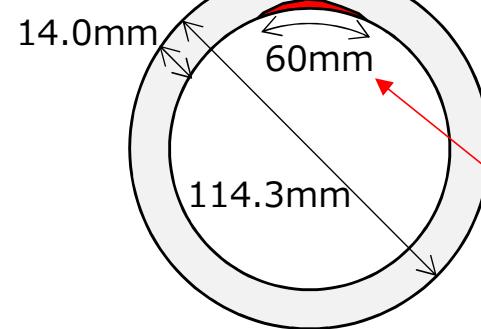
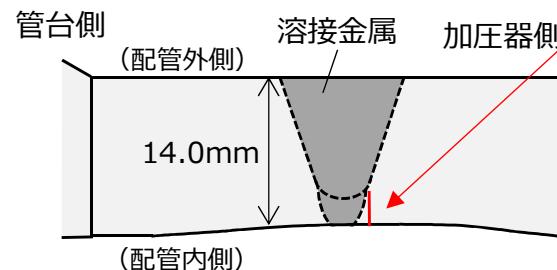
傷（イメージ）
深さ4.4mm、長さ60mm

- 供用期間中検査（I S I）にて、加圧器スプレイラインの1次冷却材管台と管継手（エルボ部）の配管溶接部に有意な指示が認められた。その後の破壊調査により、溶接熱影響部にて深さ4.4mm、長さ60mmの亀裂があることが明らかとなった。

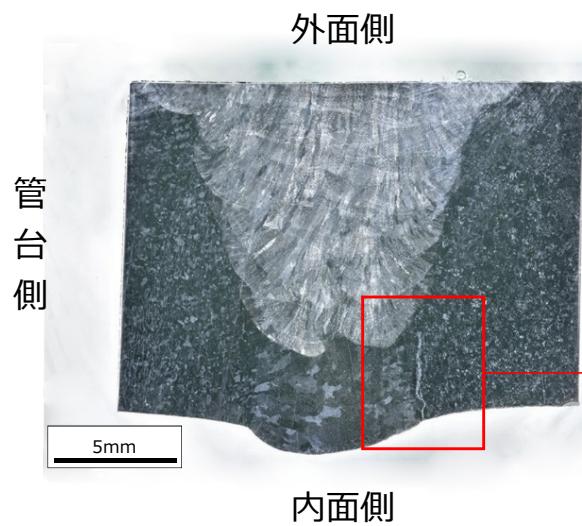
図1：断面マクロ観察

- 断面マクロ・ミクロ観察の結果、当該部の割れは溶接境界極近傍の母材部を起点としており、主亀裂の進展経路は母材部の溶接境界付近を粒界に沿って進展している。
(分岐した亀裂が溶接金属に接したものも一部あり)

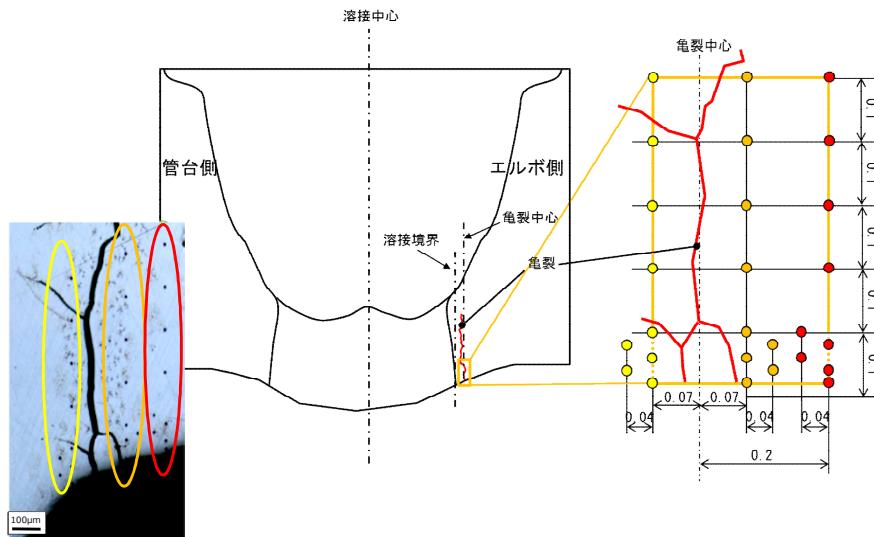
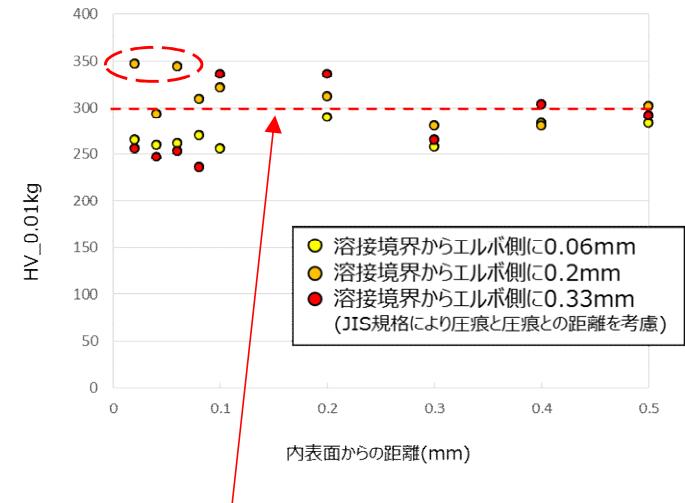
図1：硬さ計測結果（荷重：10g）

硬さによるSCC発生の知見のある値 (300HV5)

- 硬さ計測の結果、割れ近傍の表層で350HV、内部で200HV~240HVが認められ、SCC発生・進展の知見のある値を超えて著しく硬くなっている※ことを確認した。

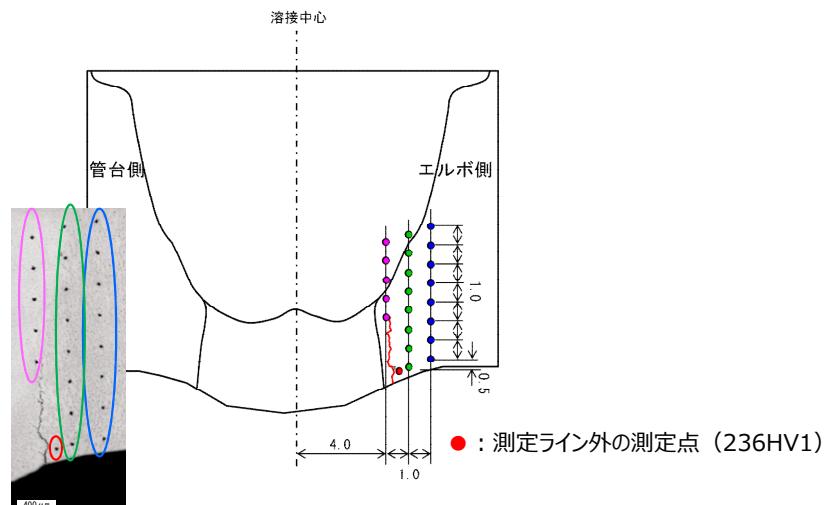
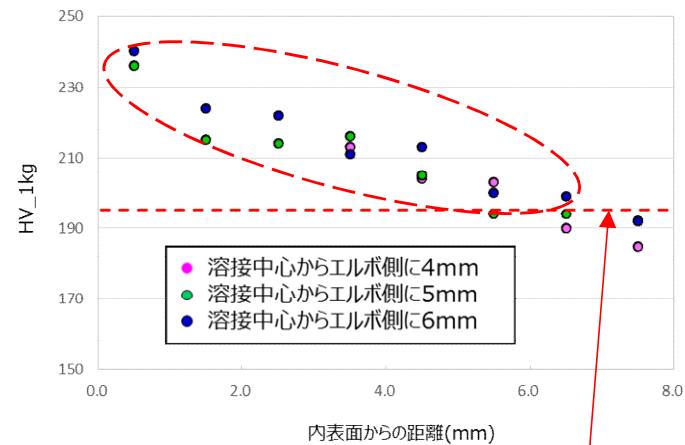
図2：硬さ計測結果（荷重：1kg）

硬さによるSCC進展の知見のある値 (195HV1)

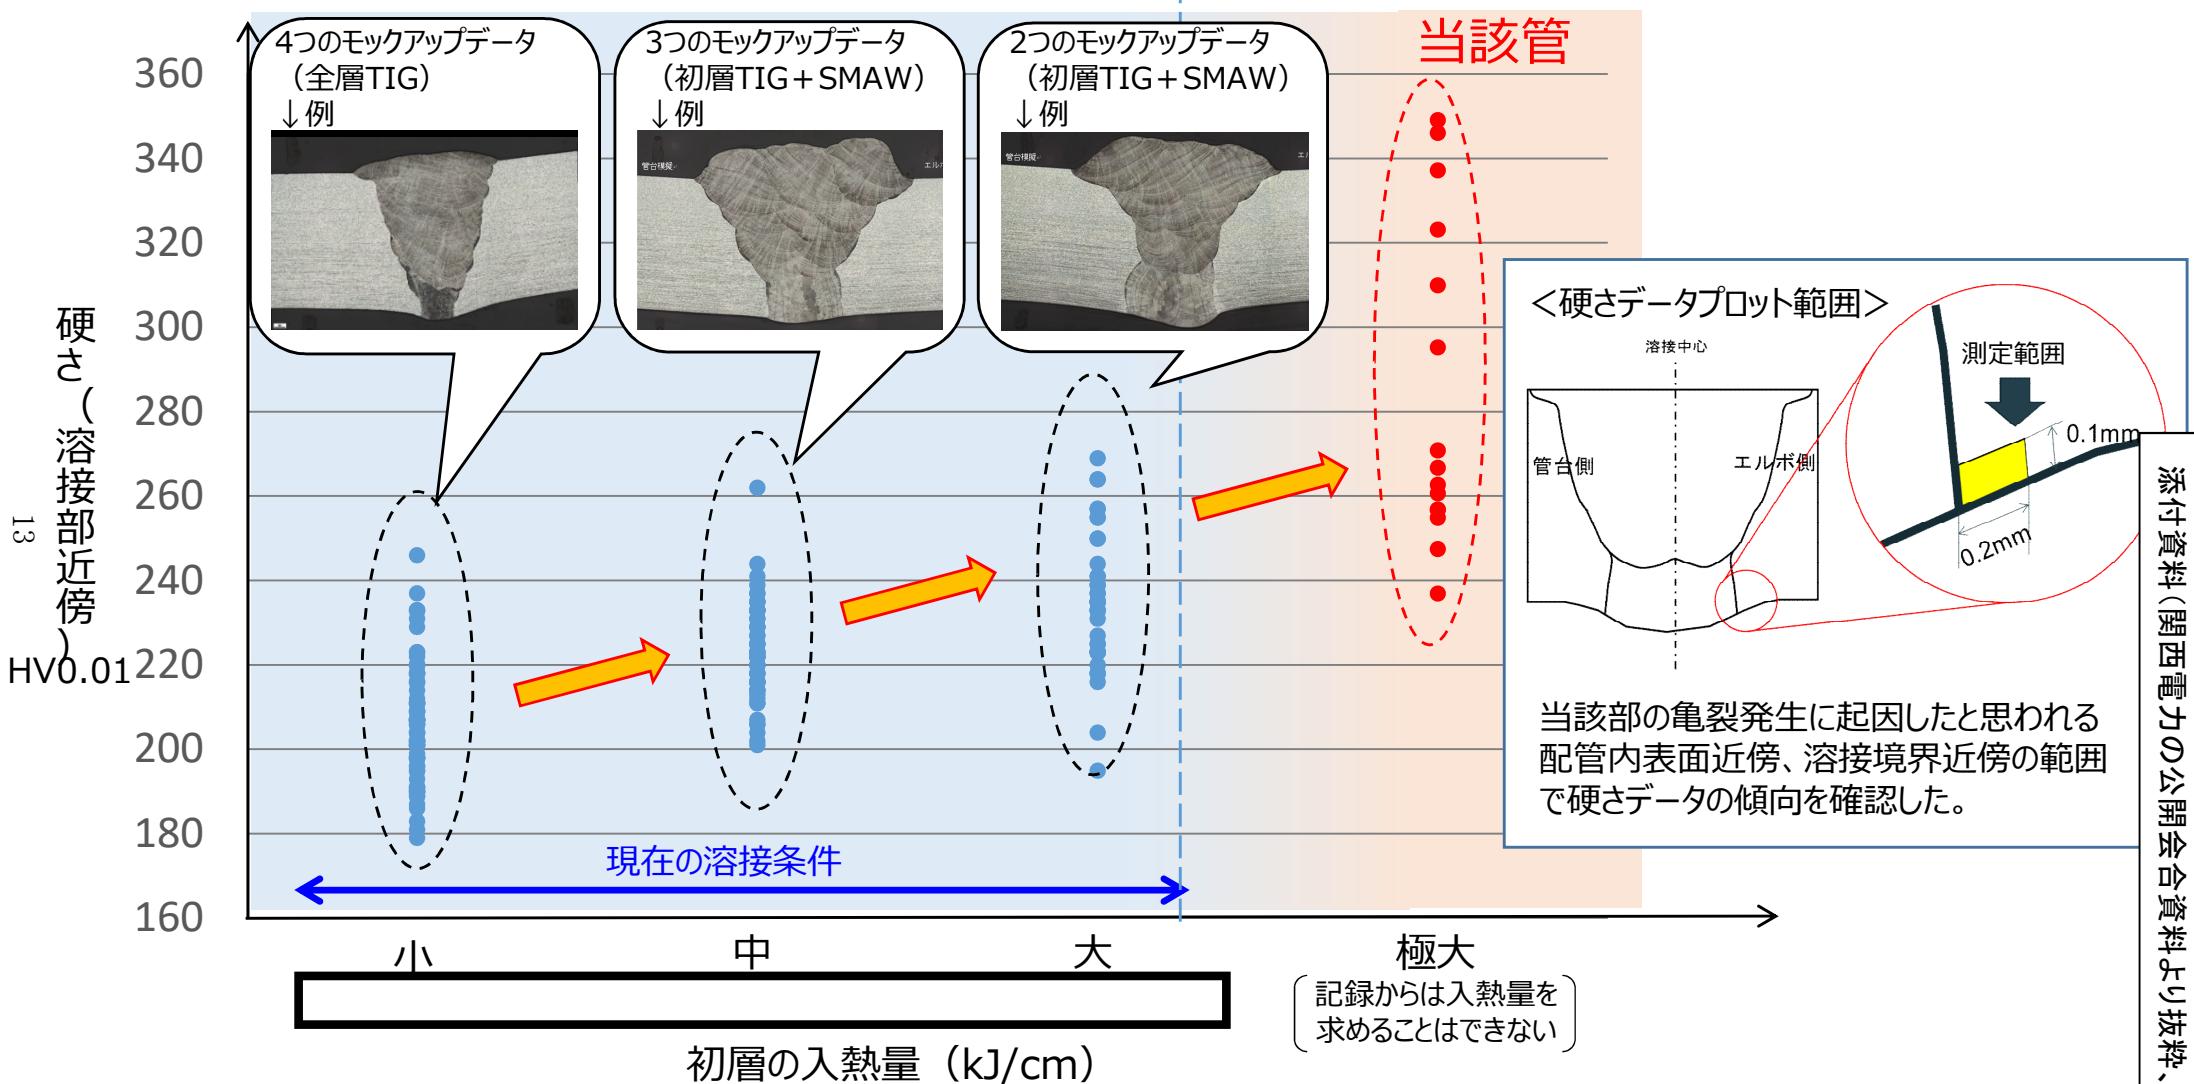
- モックアップ調査の結果、入熱量が増加するに伴い硬くなる傾向が認められた。
- このことから当該部においては、大きな入熱が付与されたものと推察される。
- なお、現在の溶接条件では、当該管と同程度の硬さまで硬くならないことは確認された。

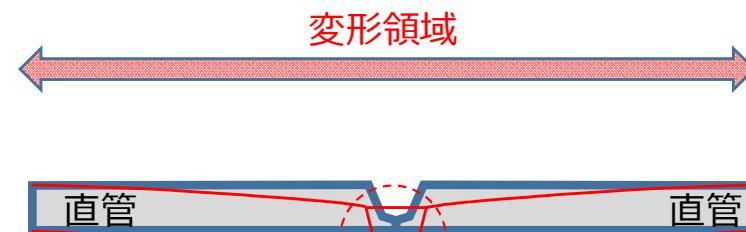
周囲が比較的剛であるため、落ち込みを吸収できる範囲が狭い
(変形できる領域が狭く、歪みは比較的大きい)

落ち込みを吸収できる範囲が広い
(変形できる領域が広く、歪みは比較的小さい)

- 形状による剛性により、管台 - エルボの方が溶接時における変形領域が狭く、硬化が進む可能性が考えられる。
- モックアップにより、溶接時の形状による硬さへの影響を確認する。

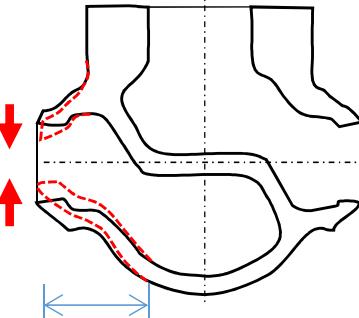
- 溶接時の変形状態を模式的に示した結果、管台は変形領域が短く、局所的に硬化することが想定された。
(4B以外の口径でも類似の傾向である。)
