現地調査の実施状況について

2022年6月30日

東京電力福島第一原子力発電所事故対策室

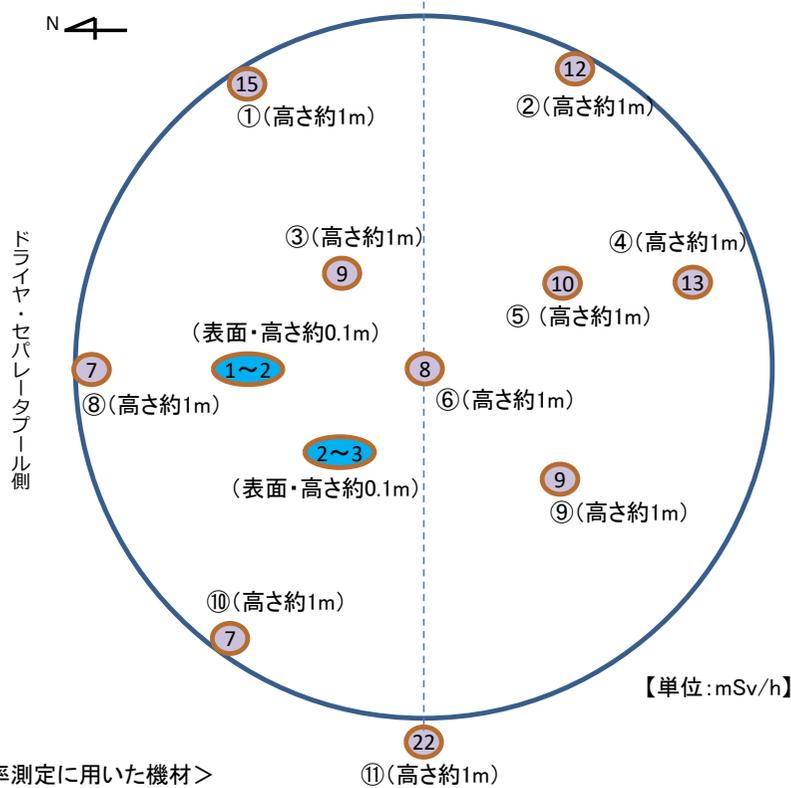
遮へい措置後のシールドプラグ上の線量率測定結果
(2022年5月12日、原子力規制庁による測定)

<線量率測定に用いた機材>
日立アロカ
電離箱式サーベイメータ ICS-1323

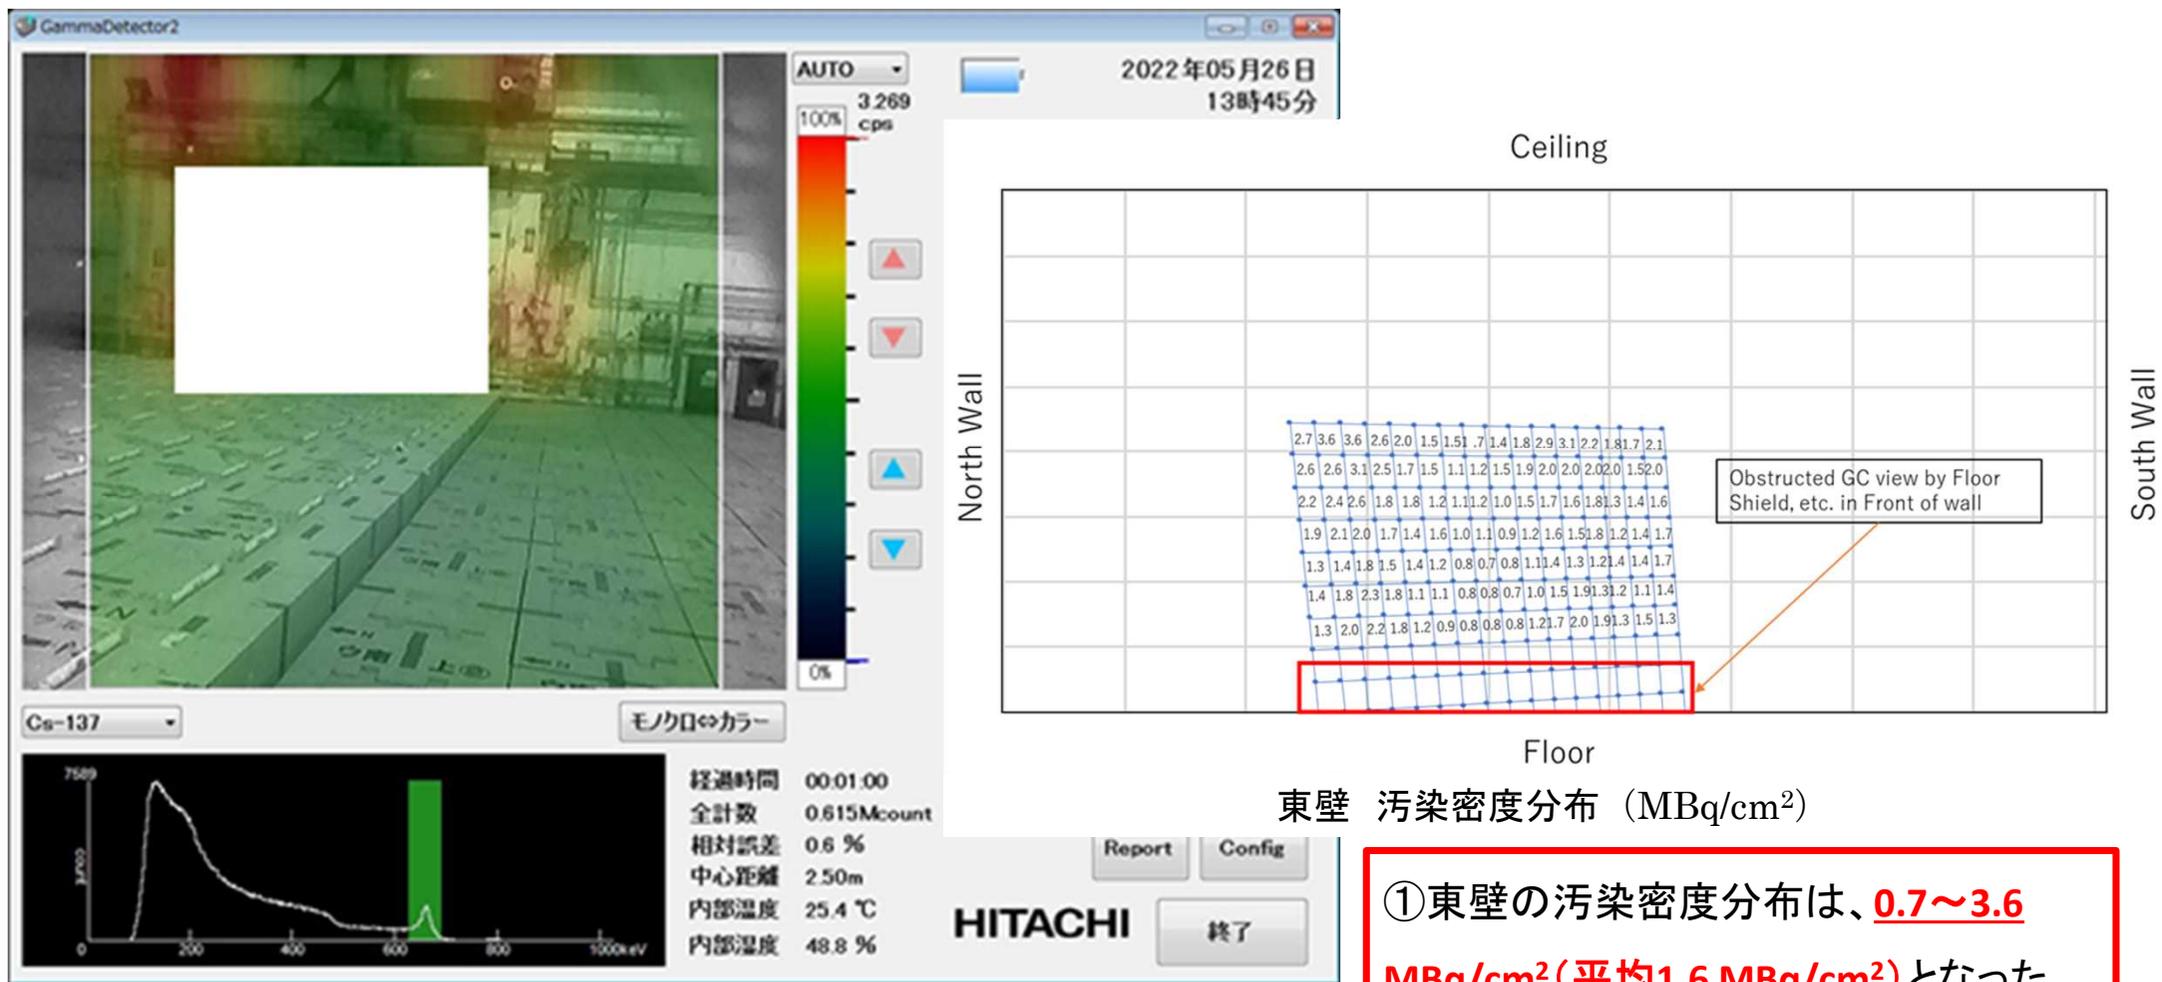
①東壁(プラグ西端位置から東向き)

2022年5月26日測定 (シールドプラグ上に遮蔽あり)		2020年1月30日測定 (シールドプラグ上遮蔽なし、西壁より測定)	
測定箇所	平均汚染密度 [MBq/cm ²]	測定箇所	平均汚染密度 [MBq/cm ²]
		東壁(北側)	1.6
①東壁	1.6	東壁(中央部)	1.4
		東壁(南側)	0.45
②東壁(SP中心から)	1.0		
③西壁	1.3		
④北壁	1.2	北壁	0.89
⑤FHM	1.9		
		天井(北壁向き)	0.68
⑥天井	1.0	天井(東壁向き)	0.60
⑦燃料交換機操作室	3.3	燃料交換機操作室	1.3
		床	0.13

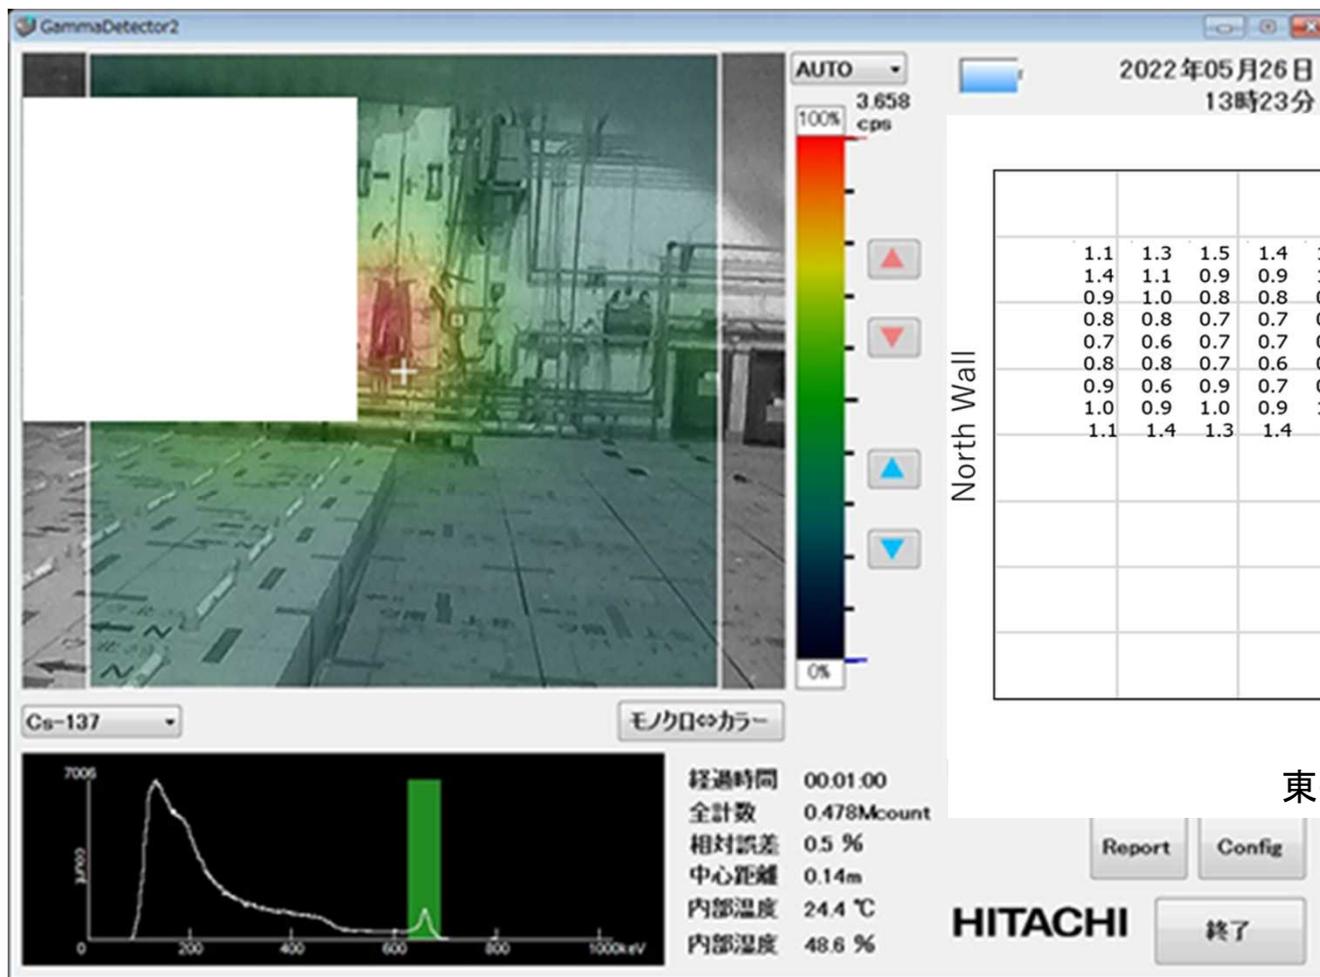
②東壁(シールドプラグ中央位置から東向き撮影)

②東壁の汚染密度分布は、0.4~2.1 MBq/cm² (平均1.0 MBq/cm²)となった。

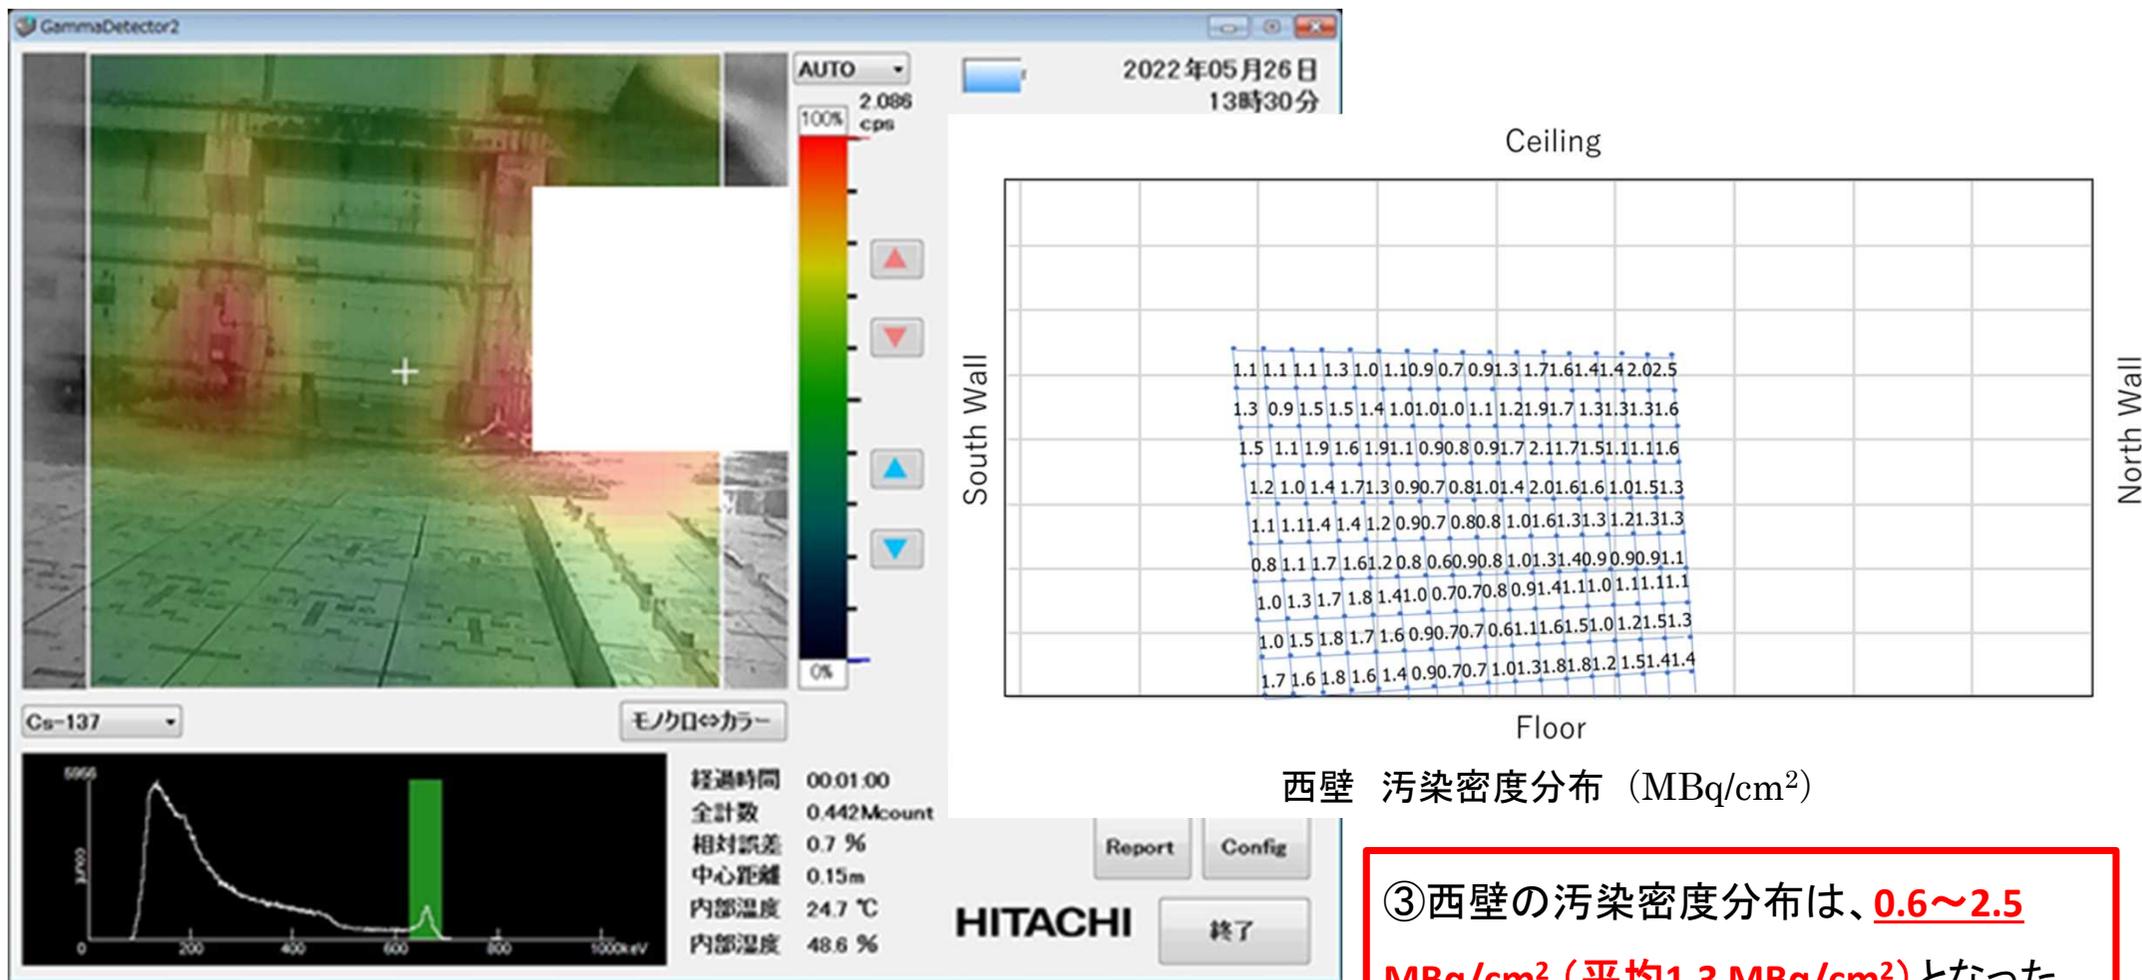
③西壁汚染密度分布(シールドプラグ中央位置から西向き撮影)

③西壁の汚染密度分布は、0.6~2.5 MBq/cm² (平均1.3 MBq/cm²)となった。

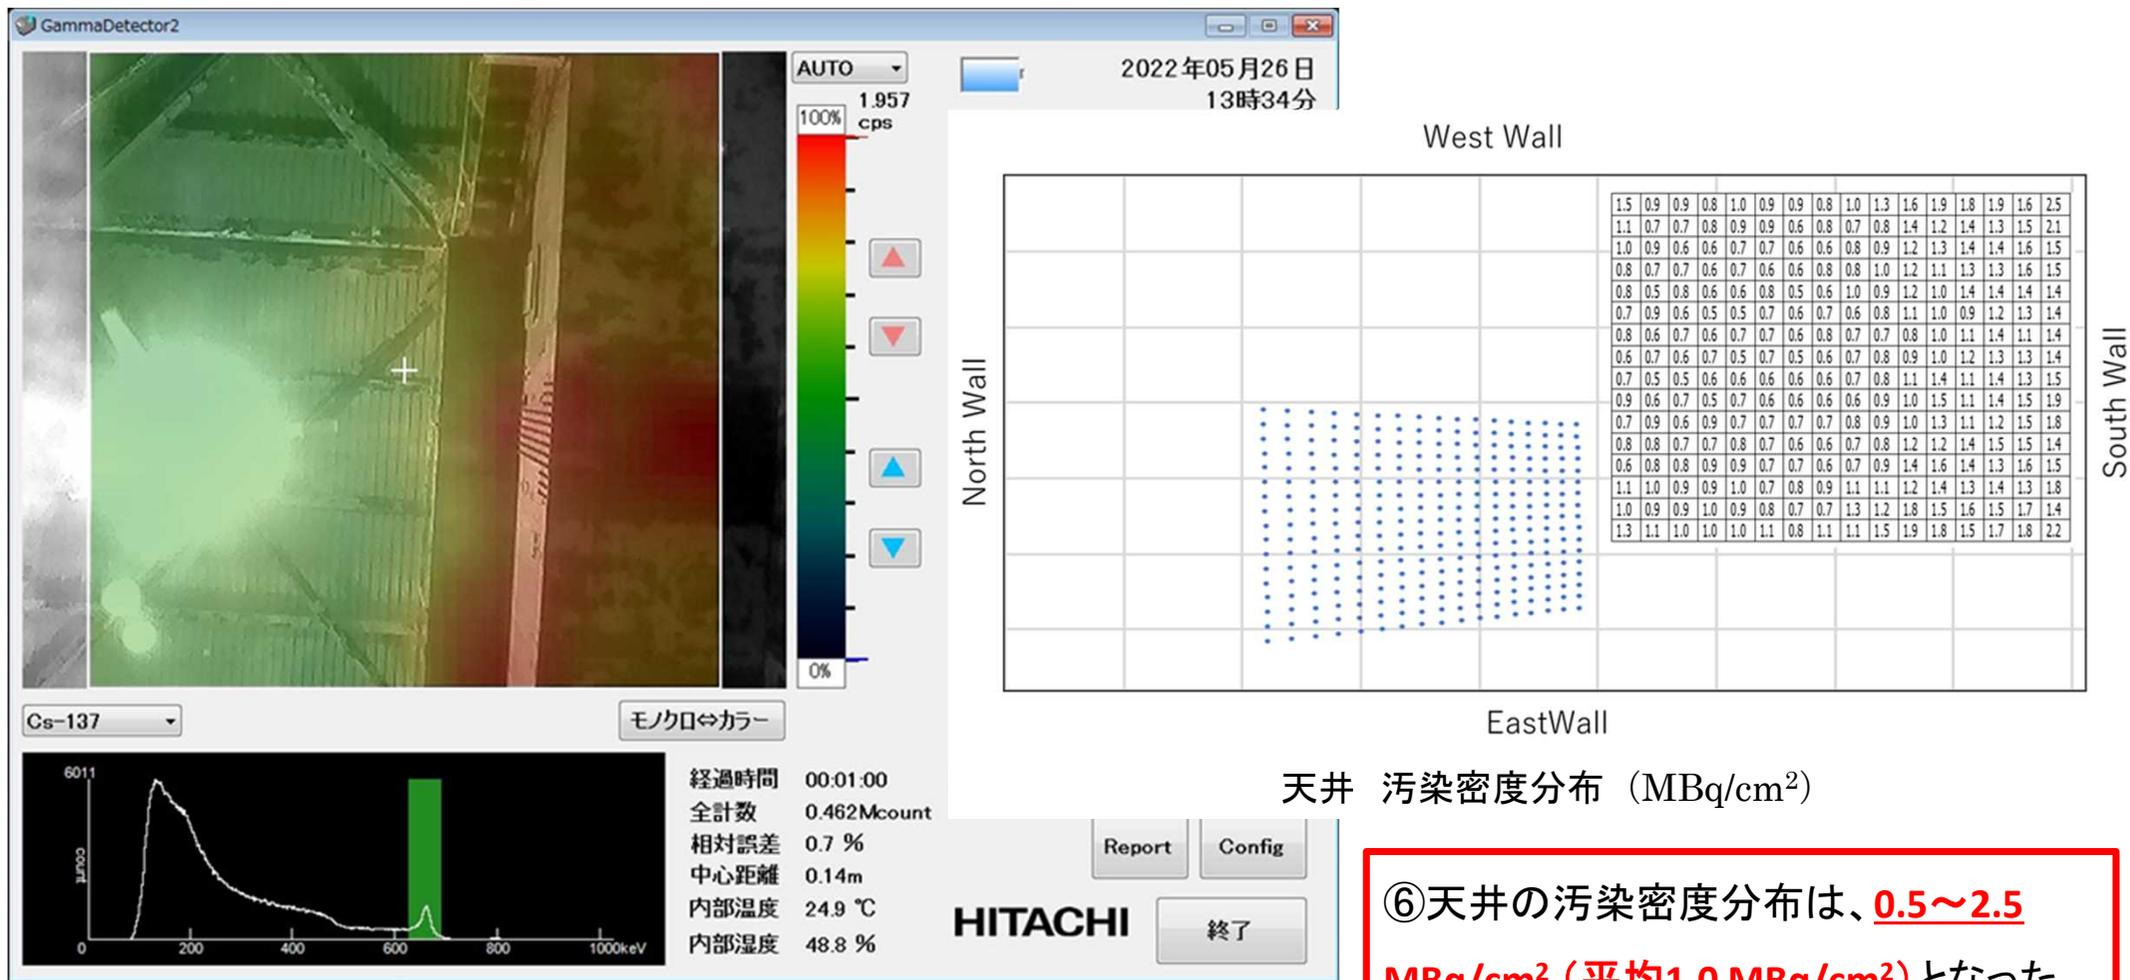
⑥天井汚染密度分布(シールドプラグ中央位置から上向き撮影)

⑥天井の汚染密度分布は、**0.5~2.5 MBq/cm²** (平均**1.0 MBq/cm²**)となった。

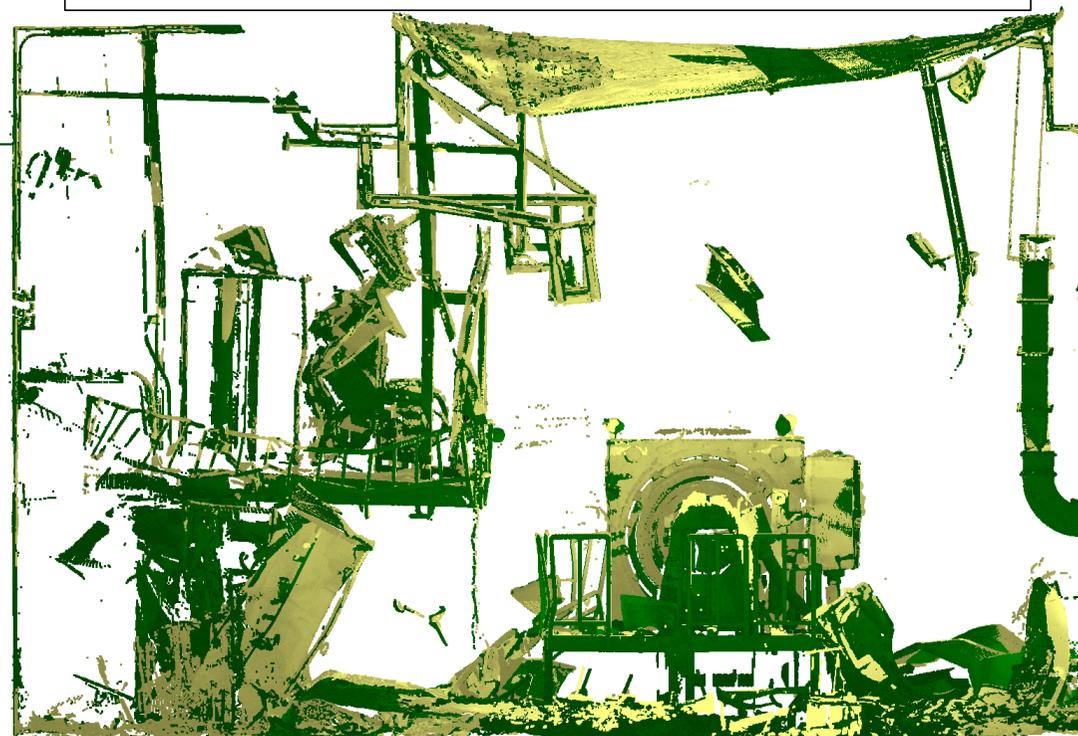
2020年7月の測定結果と2022年5月の測定結果を重ね合わせた図(データ)

黄色:2020年7月の測定結果(点群データ)
緑色:2022年5月の測定結果(点群データ)
※いずれも原子力規制庁取得データ

変化は見られない

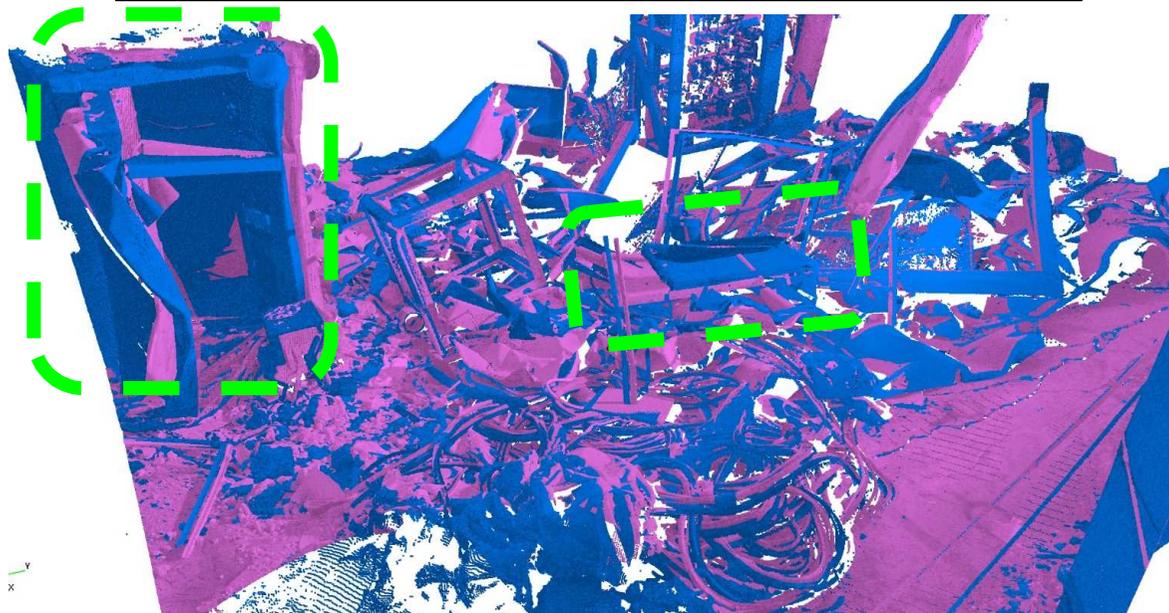
2020年8月の測定結果と2022年5月の測定結果を重ね合わせた図(データ)

青色: 2020年8月の測定結果(点群データ)
ピンク色: 2022年5月の測定結果(点群データ)
※いずれも原子力規制庁取得データ

- 一部の構造物で位置がずれている(図中の緑色破線囲い部分)。
- 床や壁は、変化は見られない。

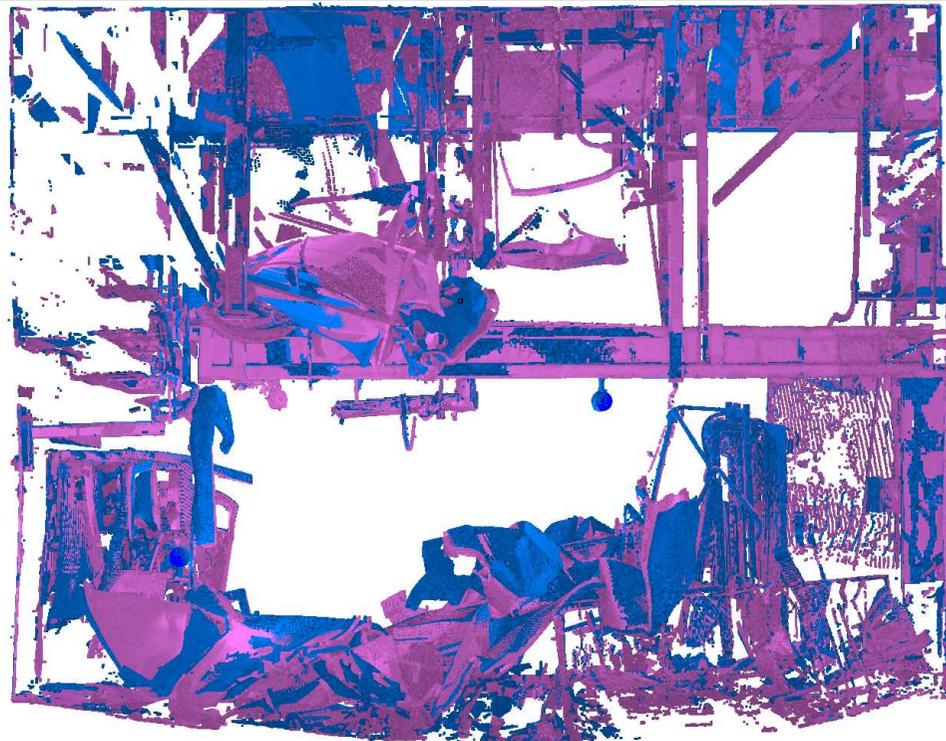
2020年8月の測定結果と2022年5月の測定結果を重ね合わせた図（データ）

→ 変化は見られない

青色：2020年8月の測定結果（点群データ）
 ピンク色：2022年5月の測定結果（点群データ）
 ※いずれも原子力規制庁取得データ

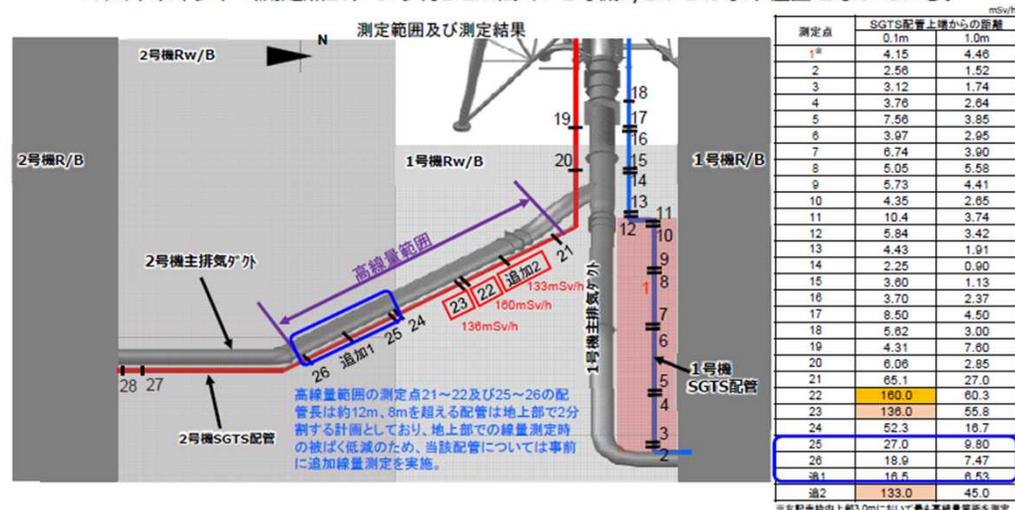
(1) SGTS配管線量測定結果

- ・ 下記に示す通り、配管線量率は2号機側が高く1号機側低い結果となった。(昨年と同傾向)
- ・ これらは、ベント流速が速かった1号機配管より2号機は原子炉建屋内のSGTS系機器(フィルタ、ラプチャーディスク等)が抵抗となり流速が抑えられ滞留したものと推測している。
- ・ なお、2号機配管で高線量が確認された範囲(測定点21~26)の配管位置関係は、屋外配管のハイポイント(測定点20)より約1.2m低く、2号機R/Bからは水平位置となっている。

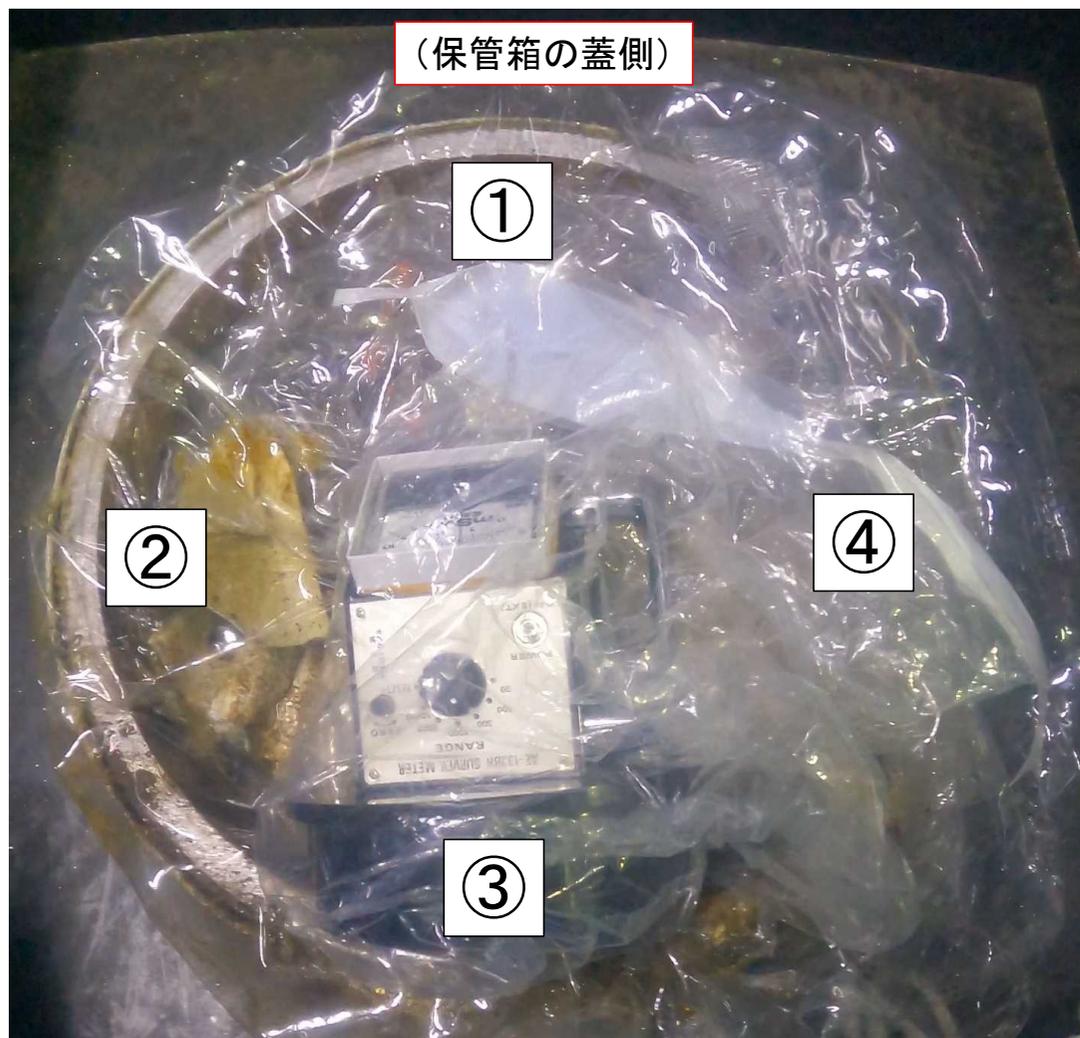
調査結果（サンプル内側表面の線量率測定結果）

＜線量率測定結果(単位:mSv/h)＞

フィルターなし	H3フィルタ※ ¹ 取り付け	H10フィルタ※ ¹ 取り付け
①	(記録なし)	(記録なし)	(記録なし)
②	5	3	2
③	130	20	18
④	4	2	2
