2号機燃料取扱機操作室調査の実施について

2022年6月30日

東京電力ホールディングス株式会社

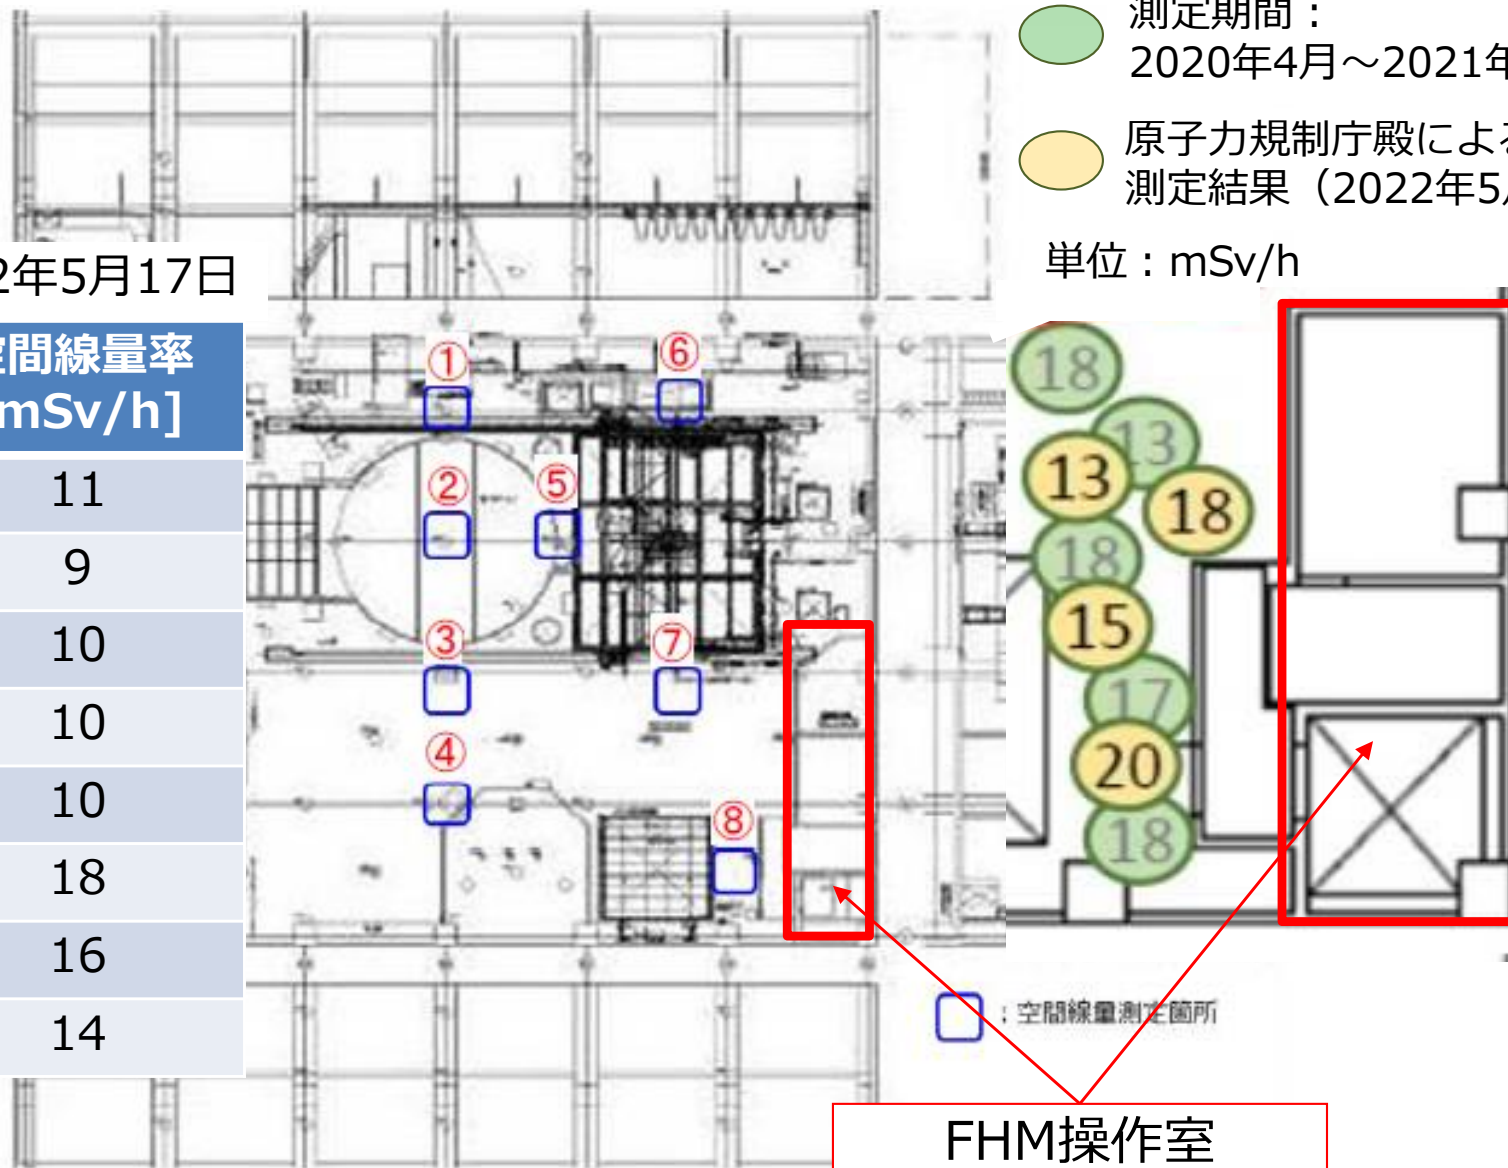
(参考 1) 調査箇所及び周辺の空間線量率

測定点	空間線量率 [mSv/h]
①	11
②	9
③	10
④	10
⑤	10
⑥	18
⑦	16
⑧	14

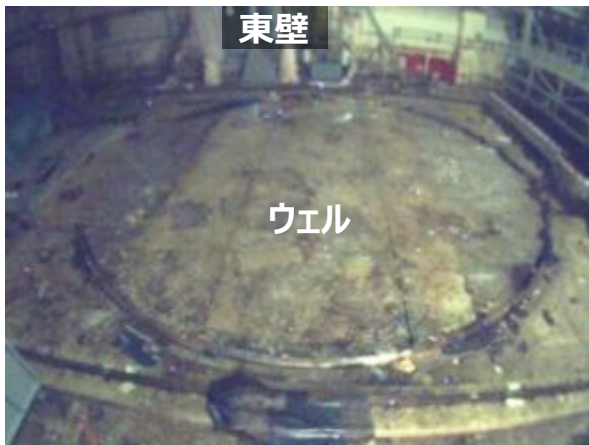
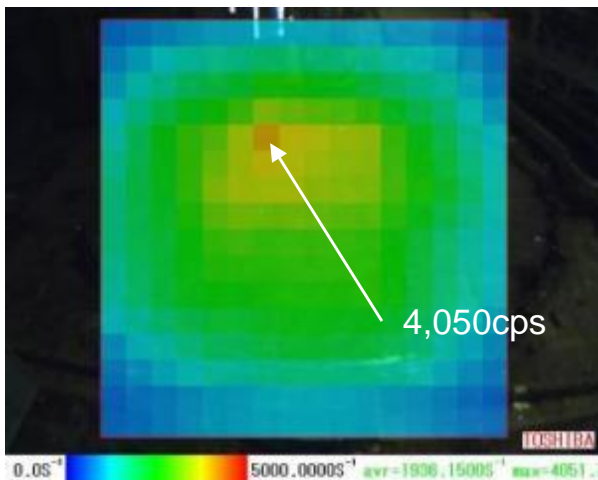
■ 主要線源 (ウェル)

- ・ 事故時の蒸気がウェルと養生シートの間に滞留し、その後乾燥したことで主要線源となっていると推定

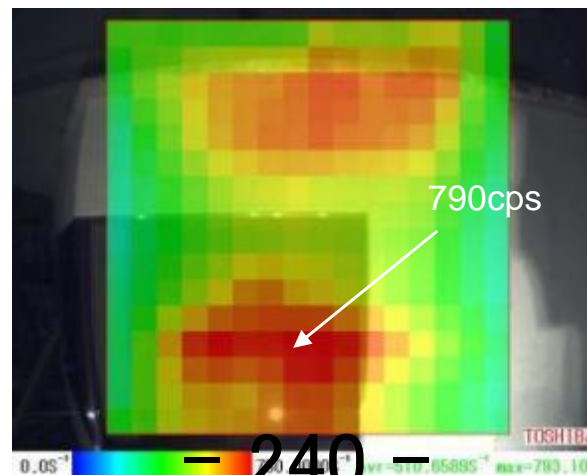
■ スポット汚染① (燃料交換機操作室)

- ・ 操作室の内部と屋上の双方にスポット汚染あり
- ・ 屋上は、堆積していたほごりに蒸気に随伴した放射性物質が付着したものと推定
- ・ 室内は、窓ガラスの破損箇所から流入した汚染が結露水により室内床面に集積したものと推定

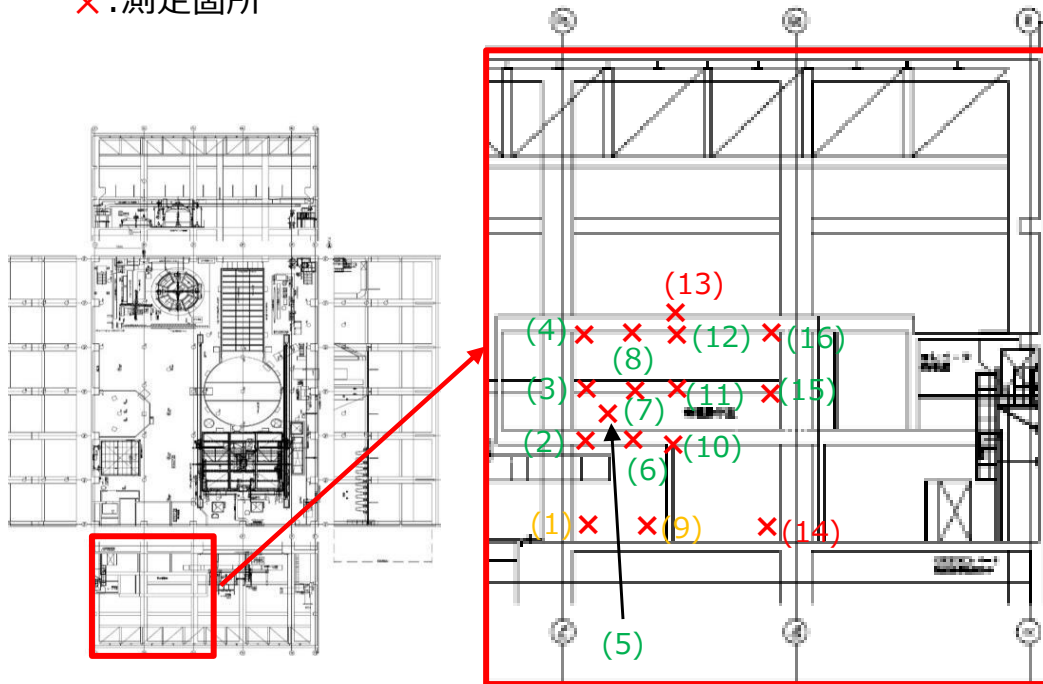
■ 表面線量率 (γ 線線量率^{※1}) ($\beta+\gamma$ 線線量率^{※2}) の測定結果

測定箇所	γ ^{※1}	$\beta+\gamma$ ^{※2}	備考
(1)	1.2	53	
(2)	1.2	36	
(3)	1.4	92	ガラス面
(4)	1.4	102	
(5)	3.4	67	
(6)	2.8	61	
(7)	1.5	72	ガラス面
(8)	1.2	80	
(9)	1.9	99	
(10)	1.8	56	
(11)	1.4	61	
(12)	2.8	69	
(13)	1.9	427	屋上面
(14)	0.3	24	
(15)	0.9	50	
(16)	2.6	56
