現地調査の実施状況について

- ・ 2号機原子炉建屋5階調査、
- ・ 3号機原子炉建屋損傷調査、
- ・ 1号機原子炉建屋外観調査、
- ・ 4号機原子炉建屋3Dレーザースキャナー調査
- ・ 1／2号機SGTS切断配管サンプル調査)

2022年6月30日

東京電力福島第一原子力発電所事故対策室

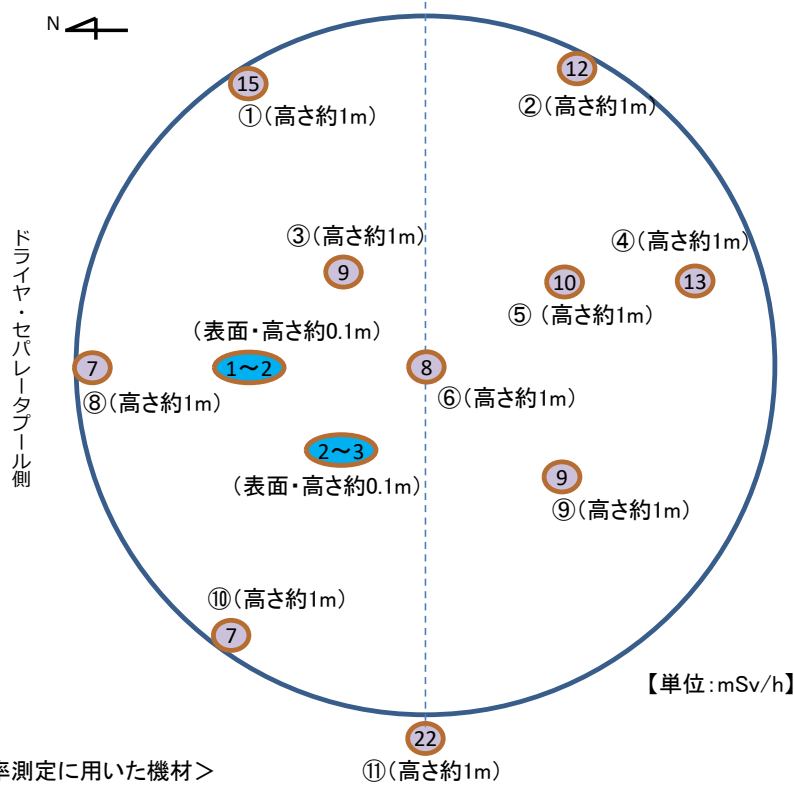
遮へい措置後のシールドプラグ上の線量率測定結果
(2022年5月12日、原子力規制庁による測定)

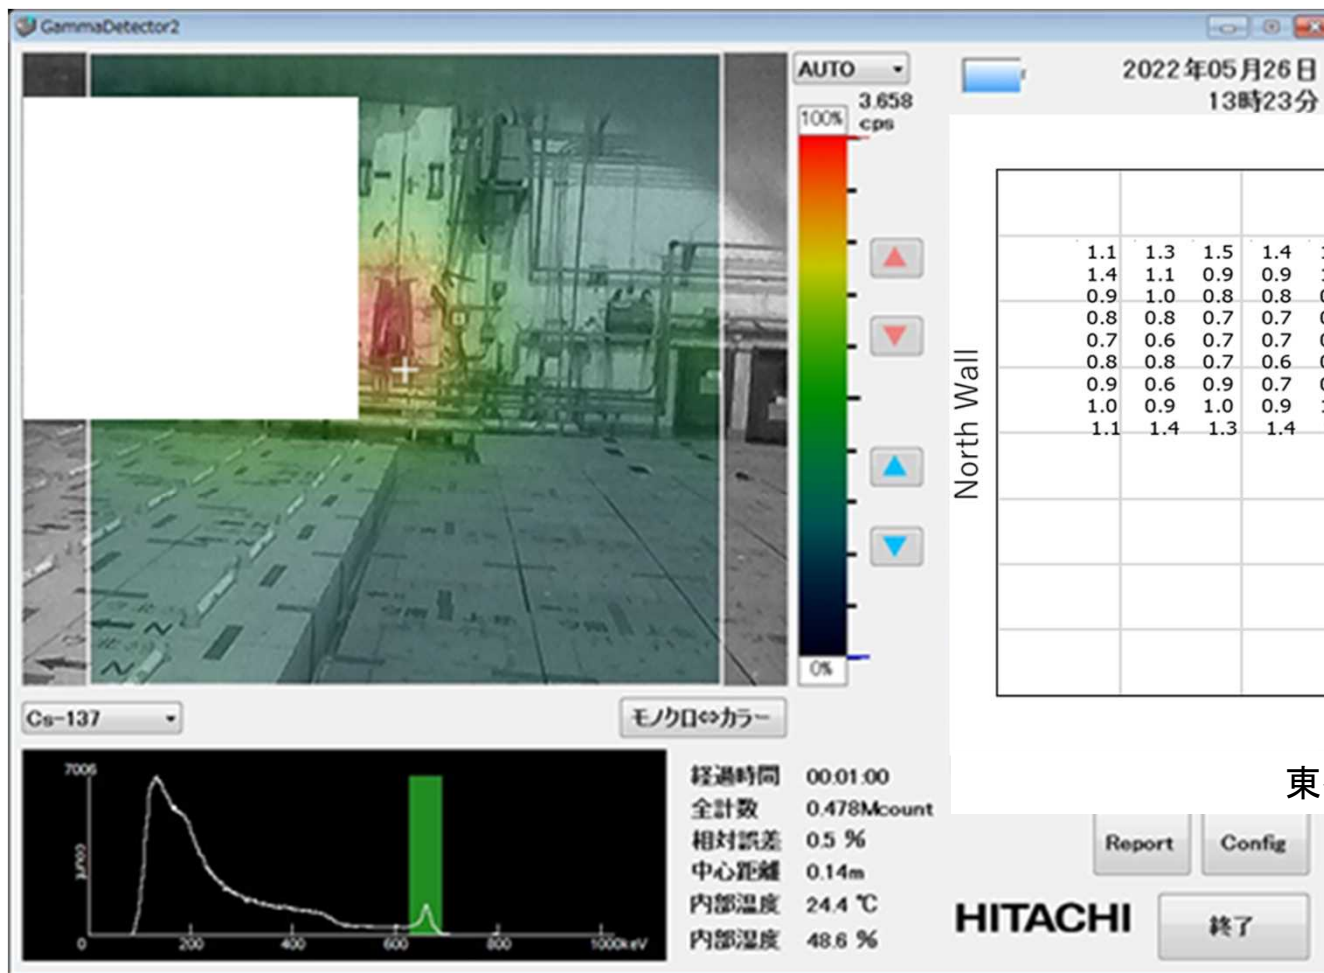
②東壁(シールドプラグ中央位置から東向き撮影)

②東壁の汚染密度分布は、0.4~2.1 MBq/cm² (平均1.0 MBq/cm²)となった。

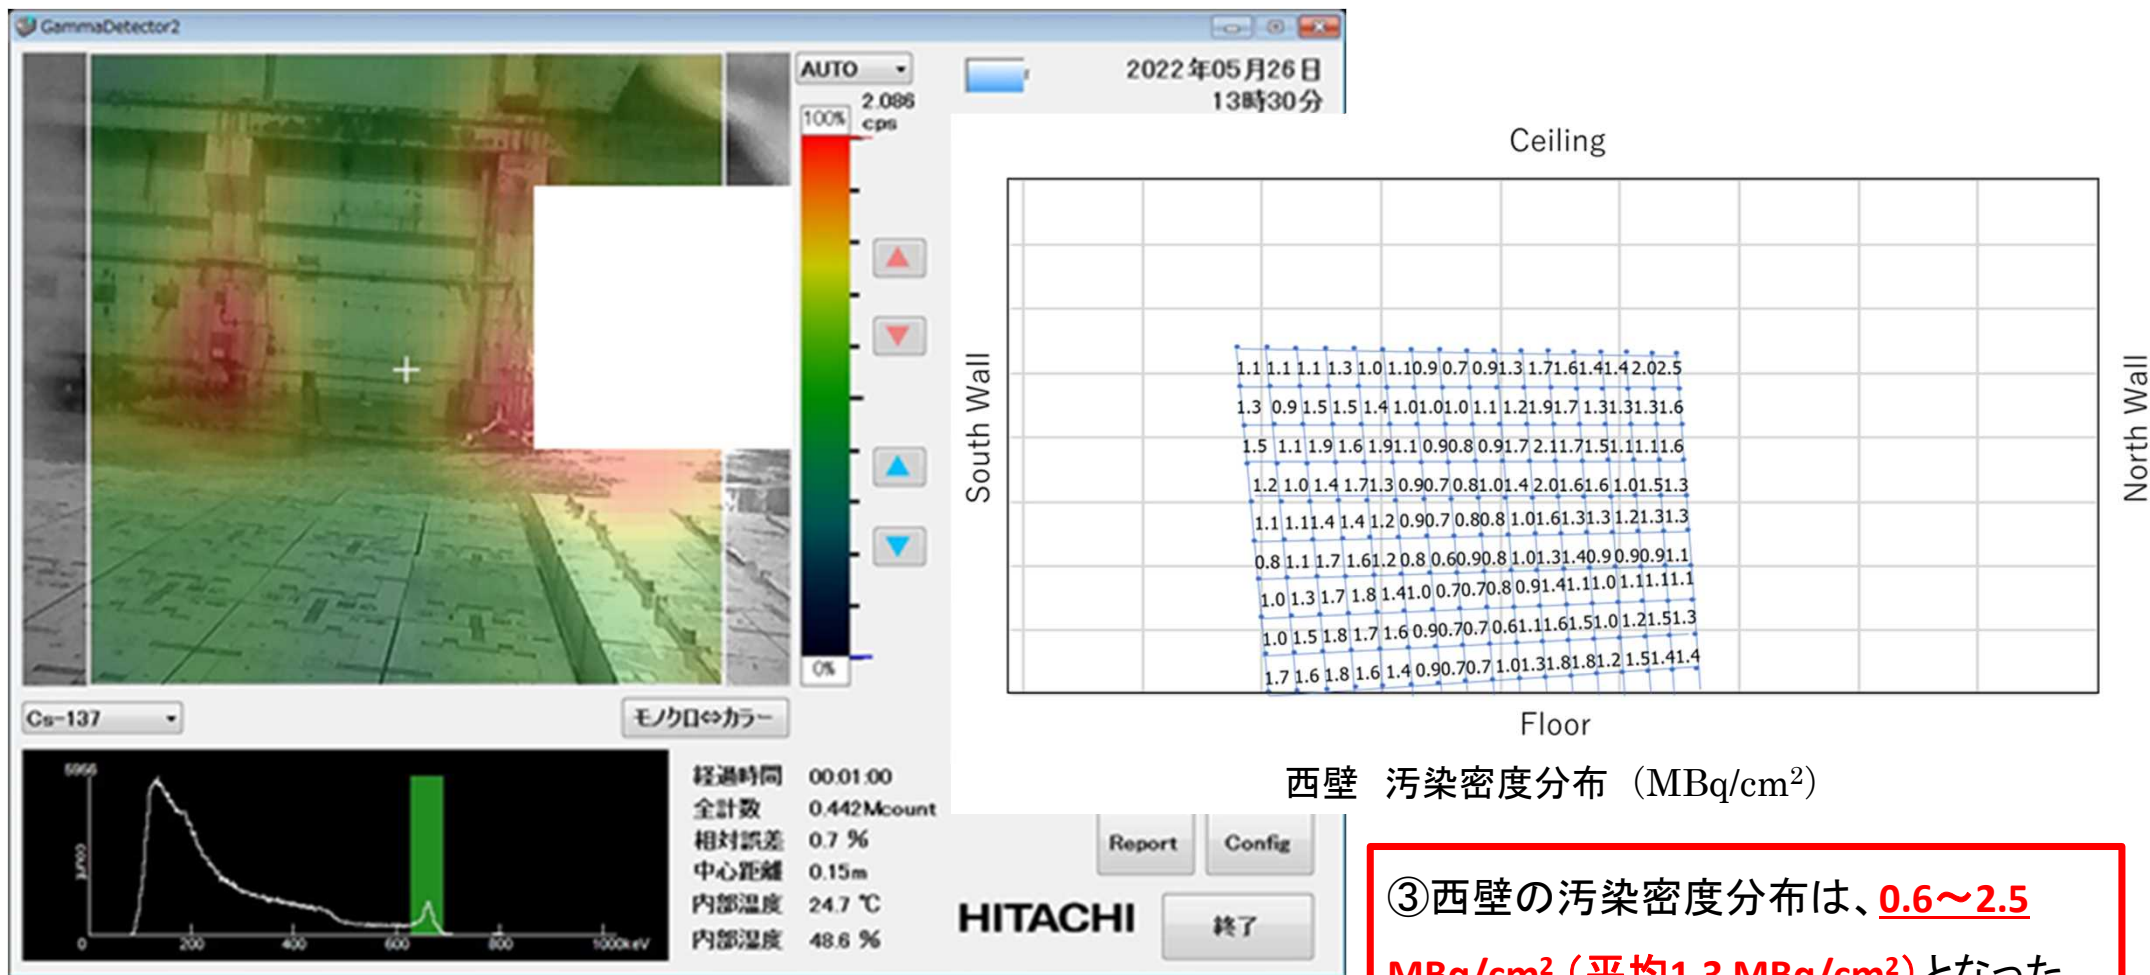
③西壁汚染密度分布(シールドプラグ中央位置から西向き撮影)

③西壁の汚染密度分布は、0.6~2.5 MBq/cm² (平均1.3 MBq/cm²)となった。

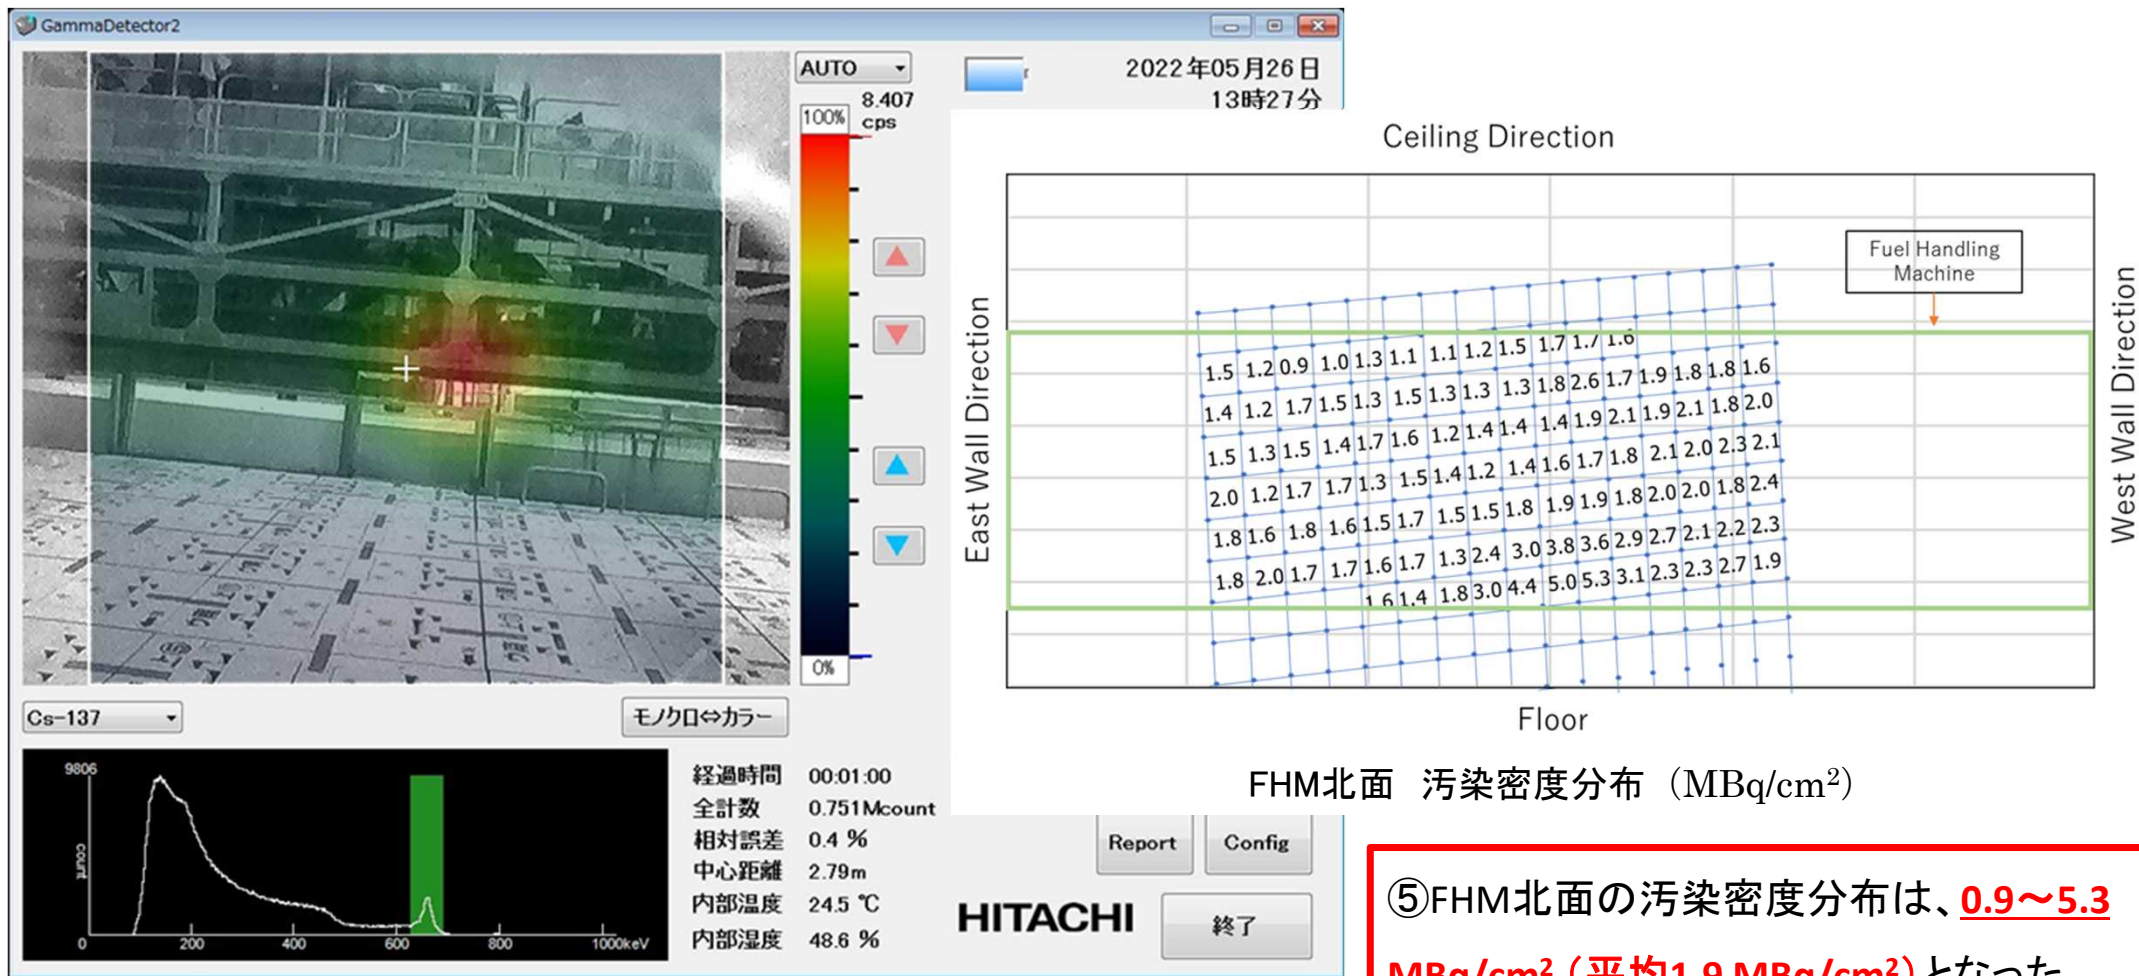
⑤ FHM汚染密度分布(シールドプラグ中央位置から南向き撮影)

⑤ FHM北面の汚染密度分布は、**0.9~5.3 MBq/cm²** (平均**1.9 MBq/cm²**)となった。

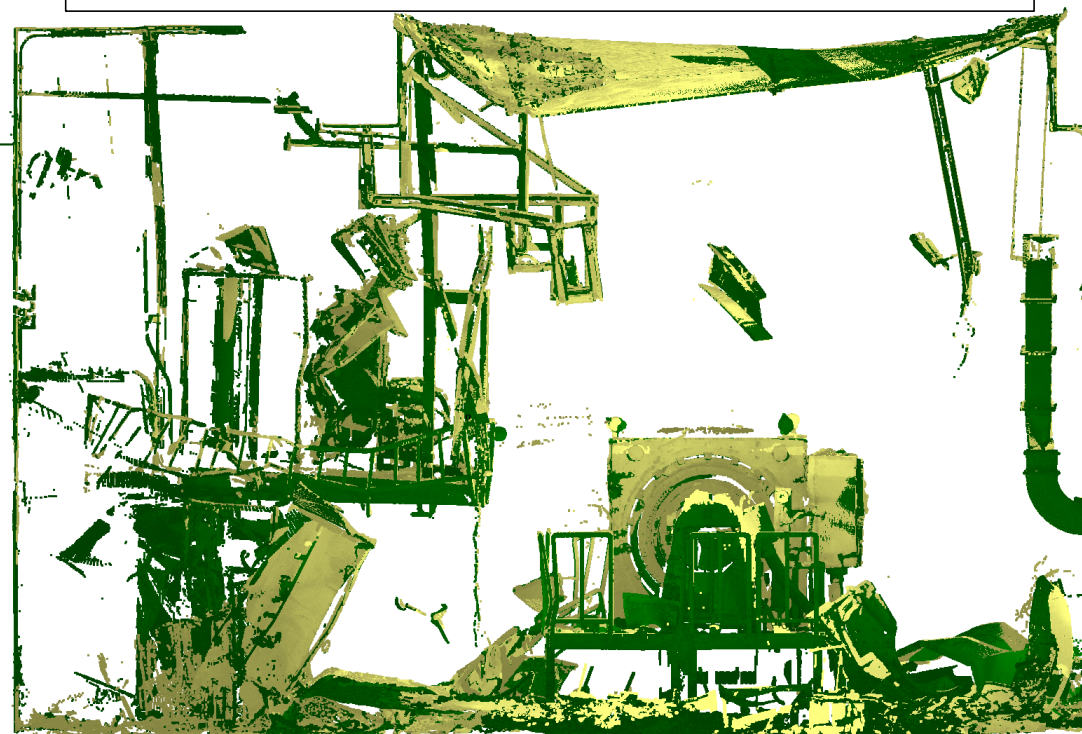
4号機原子炉建屋4階の状況(北西側フロア) (2020年と2022年とのデータの重ね合わせによる比較)

変化は見られない

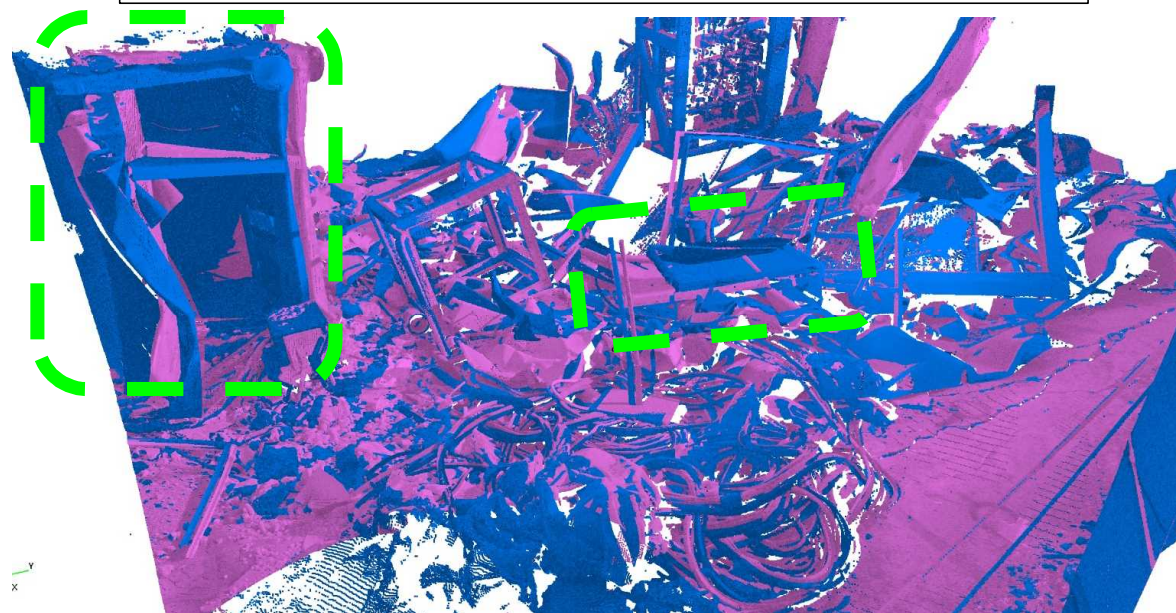
4号機原子炉建屋3階の状況(南西側ハッチ付近) (2020年と2022年とのデータの重ね合わせによる比較)

- 一部の構造物で位置がずれている(図中の緑色破線囲い部分)。
- 床や壁は、変化は見られない。

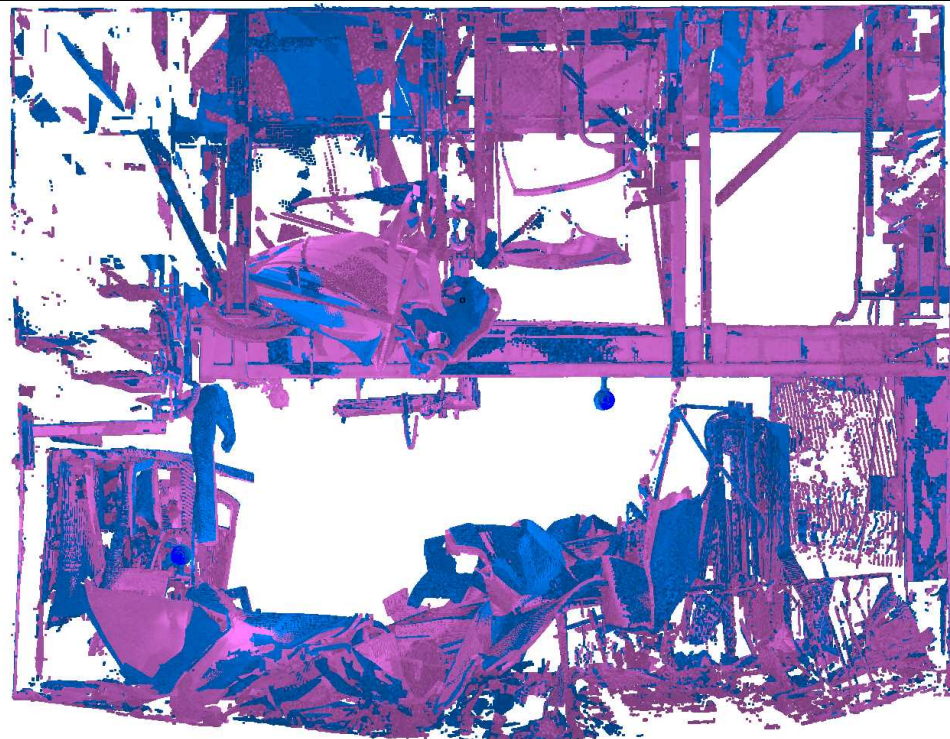
4号機原子炉建屋3階の状況（北西側フロア付近） （2020年と2022年とのデータの重ね合わせによる比較）

➡ 変化は見られない

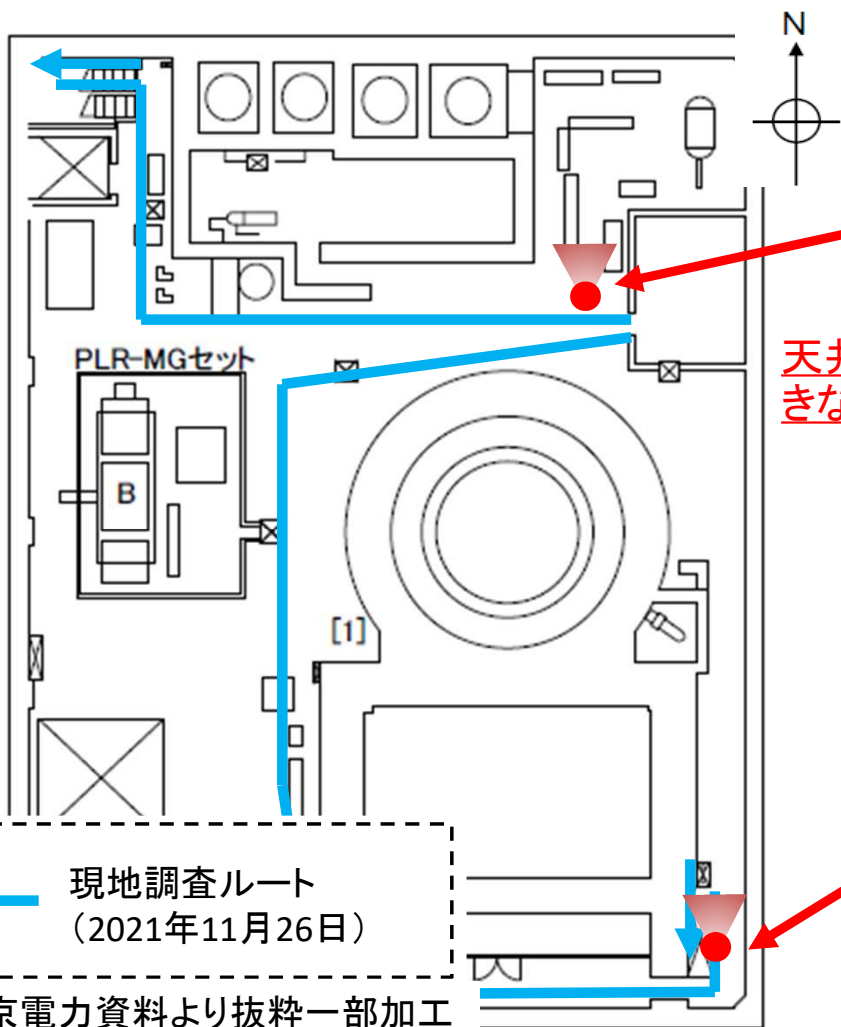
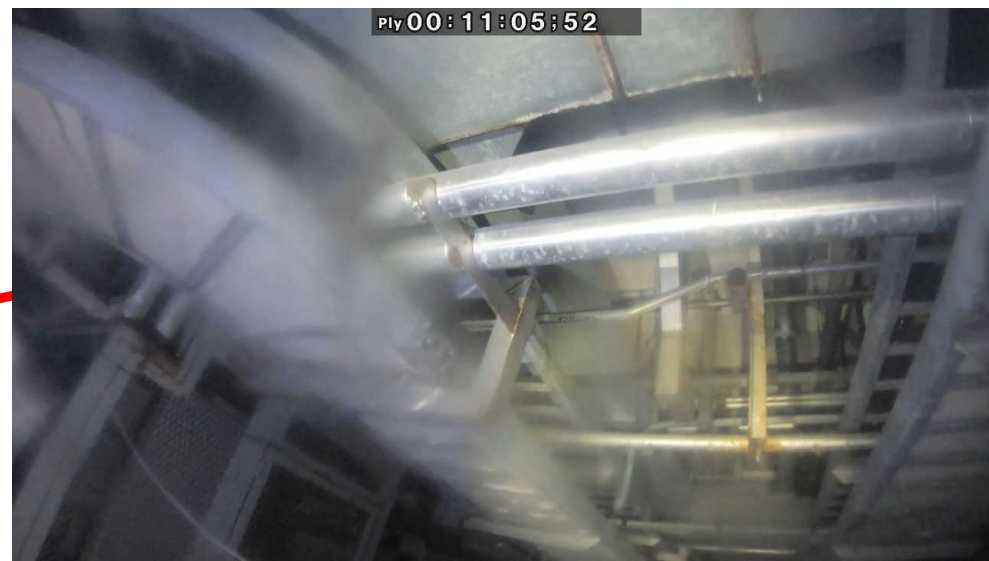
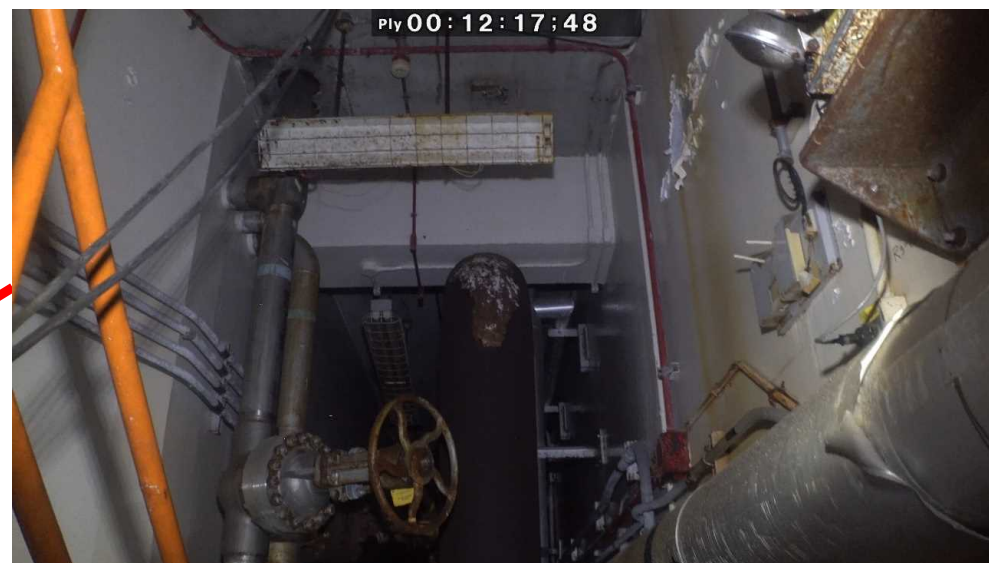
○1号機原子炉建屋3階 北側・南側[3/9]

天井・梁に大きな損傷なし

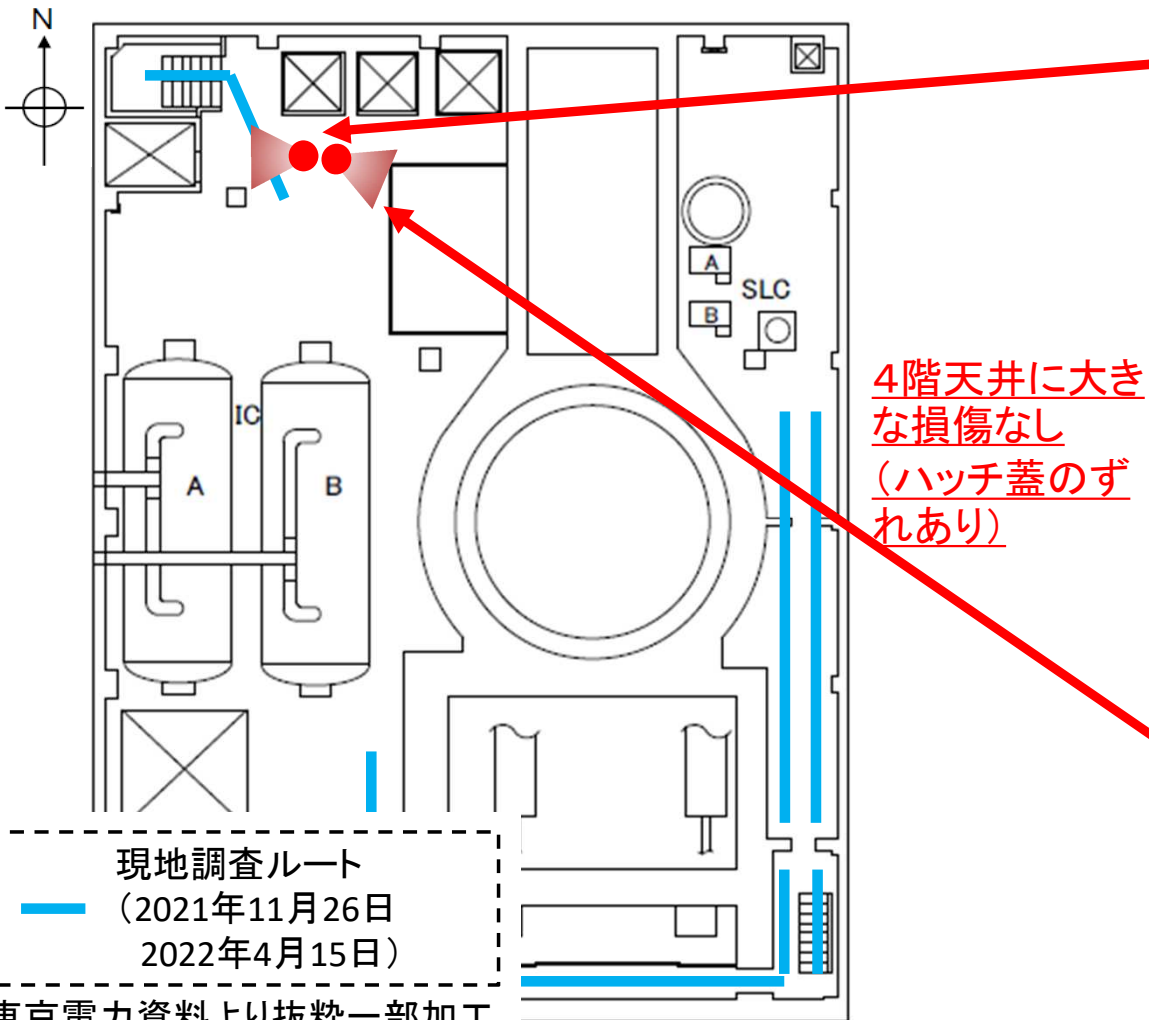
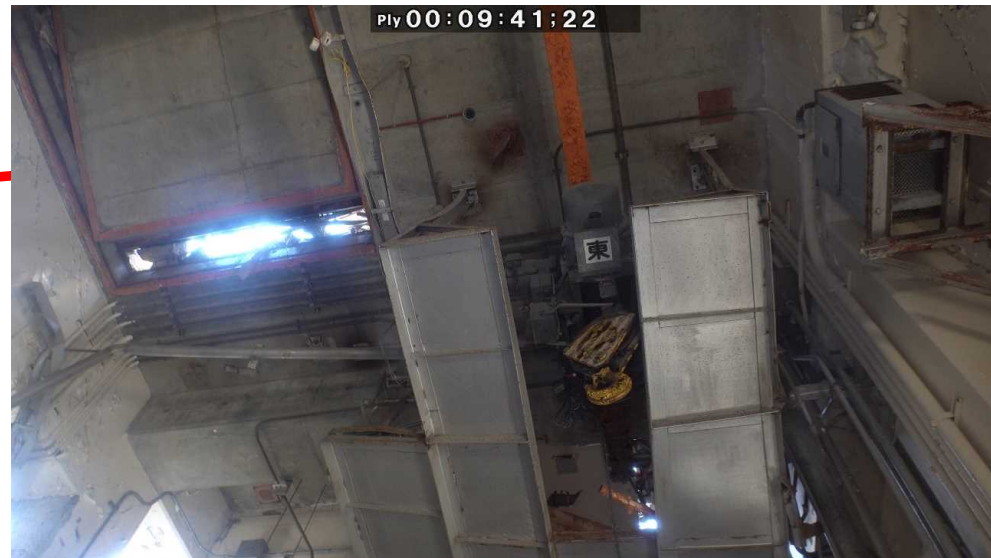
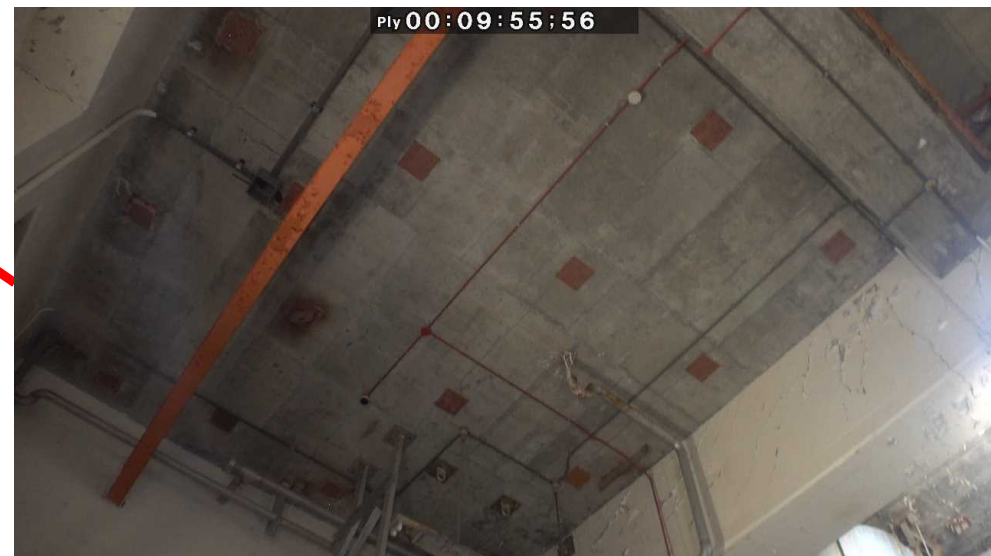
○1号機原子炉建屋4階 北側[6/9]

4階天井に大きな
損傷なし
(ハッチ蓋のず
れあり)

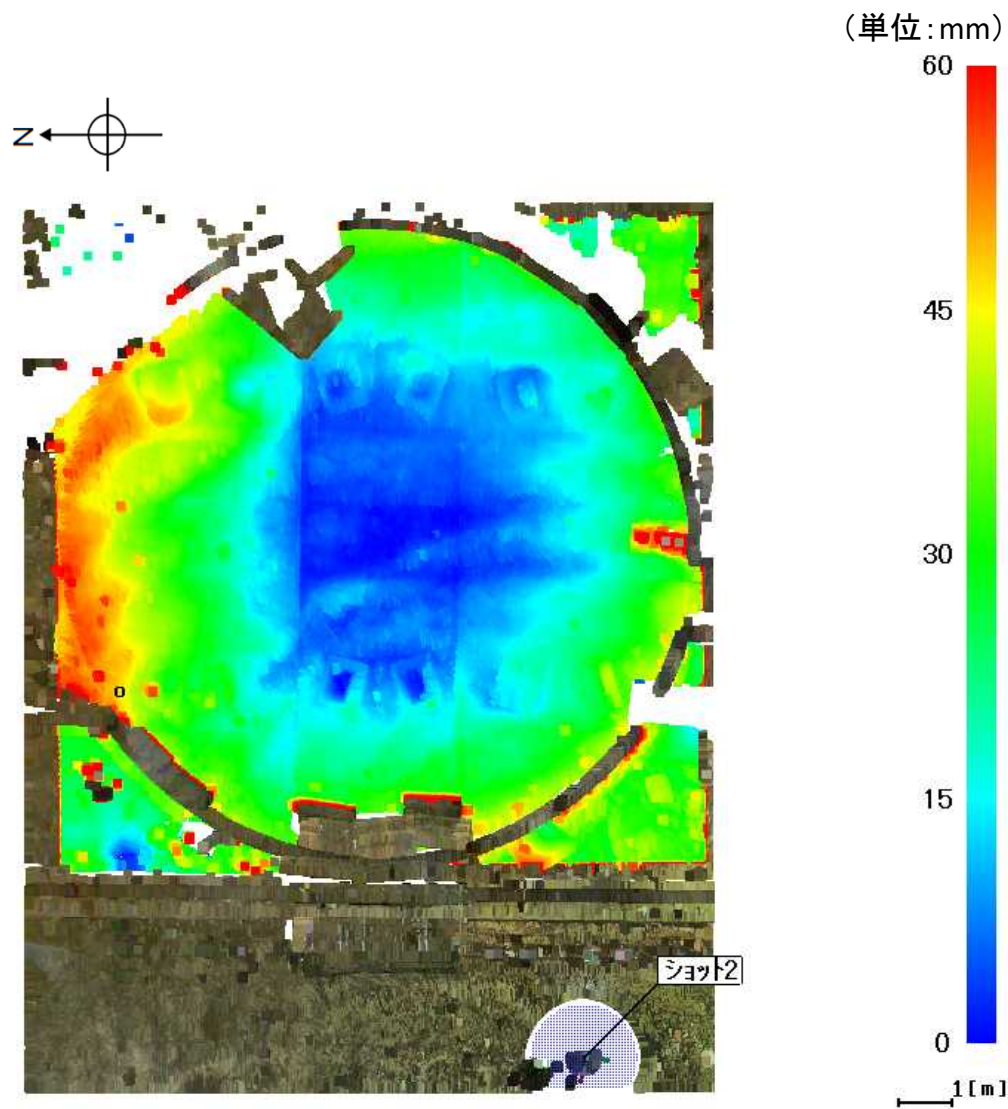
○2号機シールドプラグの形状測定 (各測定点の高低差による分析)

- 端部から中心部に向けて落ち込みが見られる。
- 東西方向よりも南北方向の方が落ち込みの程度が大きい。(東西方向は概ね3cm程度の落ち込みに対して、南北方向は概ね6cm程度の落ち込み)

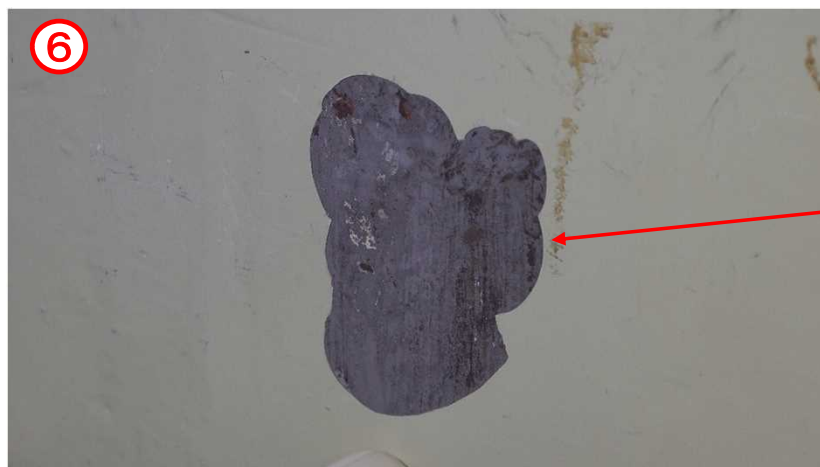
島根1号機

塗料（ペDESTAL内）の剥がれ

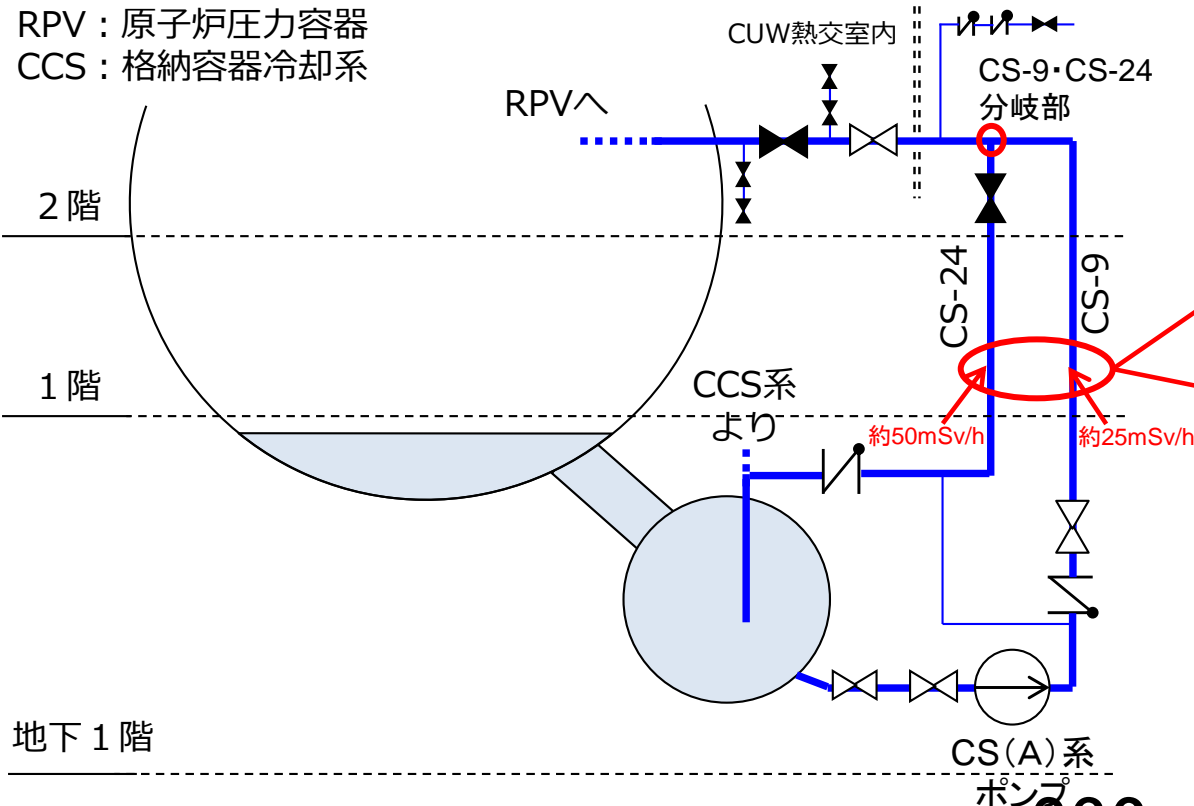
- CS (A) 系ポンプ出口ライン (CS-9) は、S/Cを水源としRPVに注水するライン。CS (A) 系テストライン (CS-24) は、CSポンプの試運転のため、CS-9からS/Cへ循環運転するライン。
- 当該配管が高線量である要因として、RPVまたはS/Cからの核分裂生成物 (FP) の移行が想定されるが、RPVからFPが移行しやすいCS-9※1よりCS-24が高線量であるため、S/CからのFP移行が考えられる。

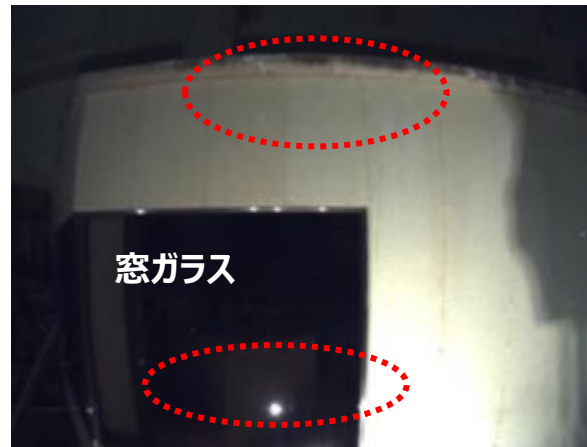
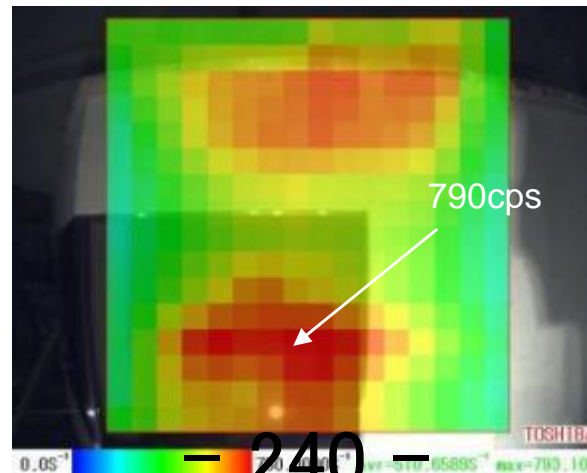
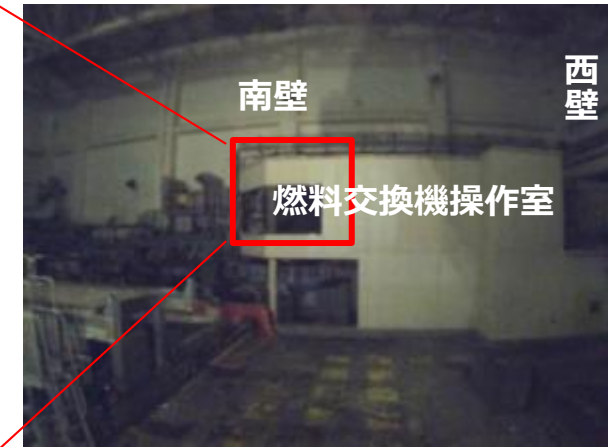
- ・ 操作室の内部と屋上の双方にスポット汚染あり
- ・ 屋上は、堆積していたほごりに蒸気に随伴した放射性物質が付着したものと推定
- ・ 室内は、窓ガラスの破損箇所から流入した汚染が結露水により室内床面に集積したものと推定
