関西電力からの報告の概要
(8日13時30分までに受けたもの)

SG伝熱管信号指示箇所概要図

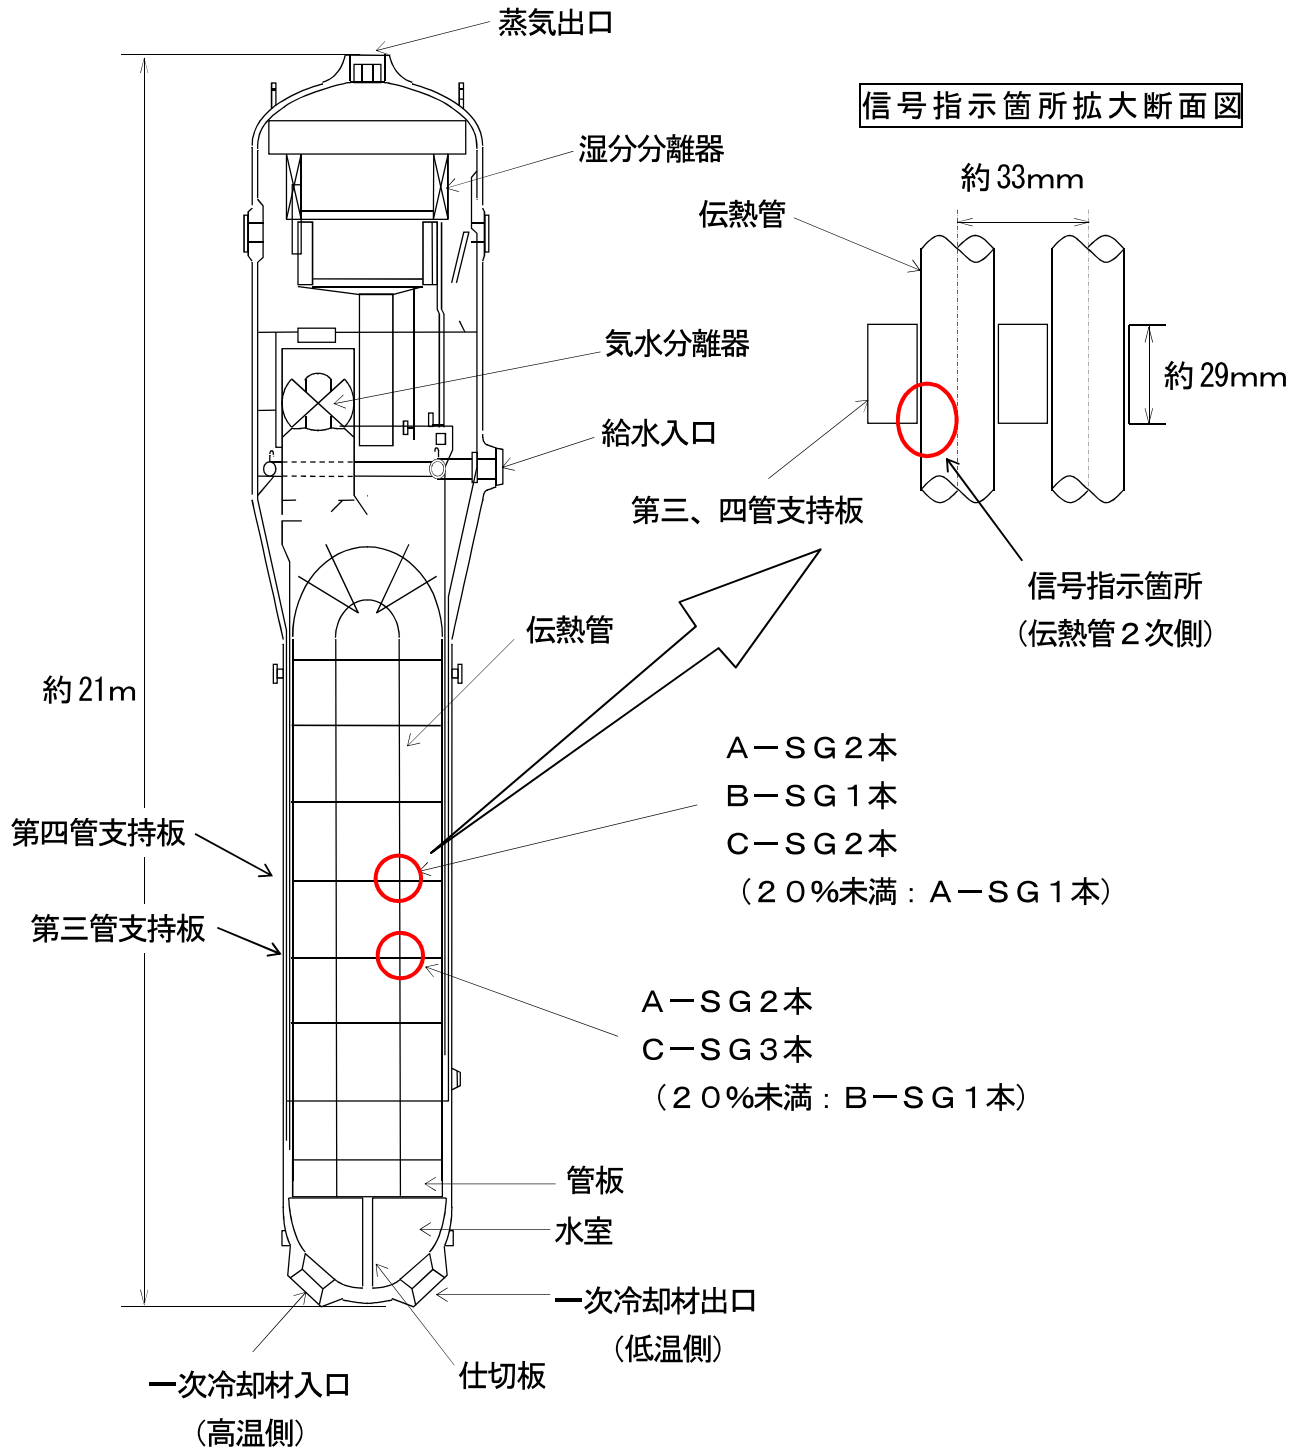
○その結果、A-SGの伝熱管4本、B-SGの伝熱管1本、C-SGの伝熱管5本に有意な信号指示が認められた。A-SGの伝熱管4本、B-SGの伝熱管1本、C-SGの伝熱管5本は管支持板(※2)付近の外面からの減肉と認められる信号指示だった。

○今後、有意な信号指示があった伝熱管の調査を実施する。

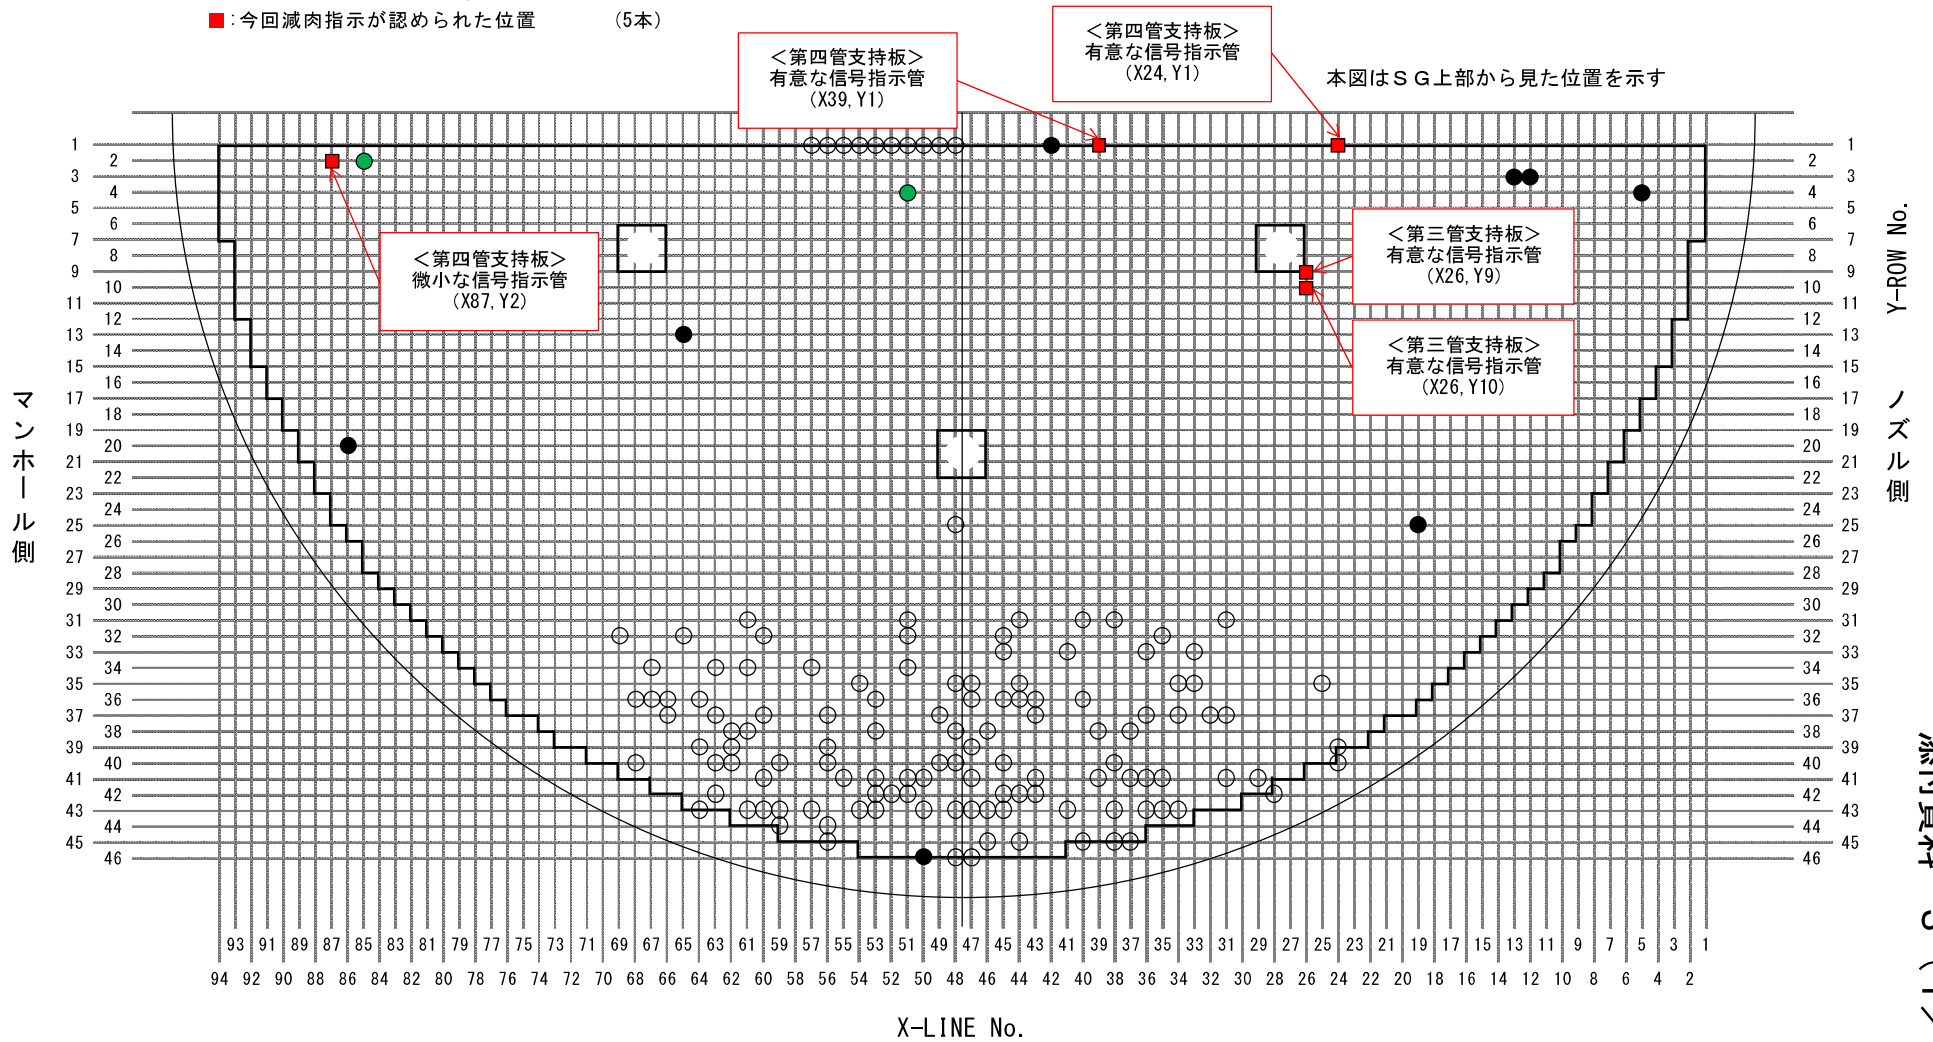
A-SG (低温側)

SG伝熱管ECT信号指示位置図

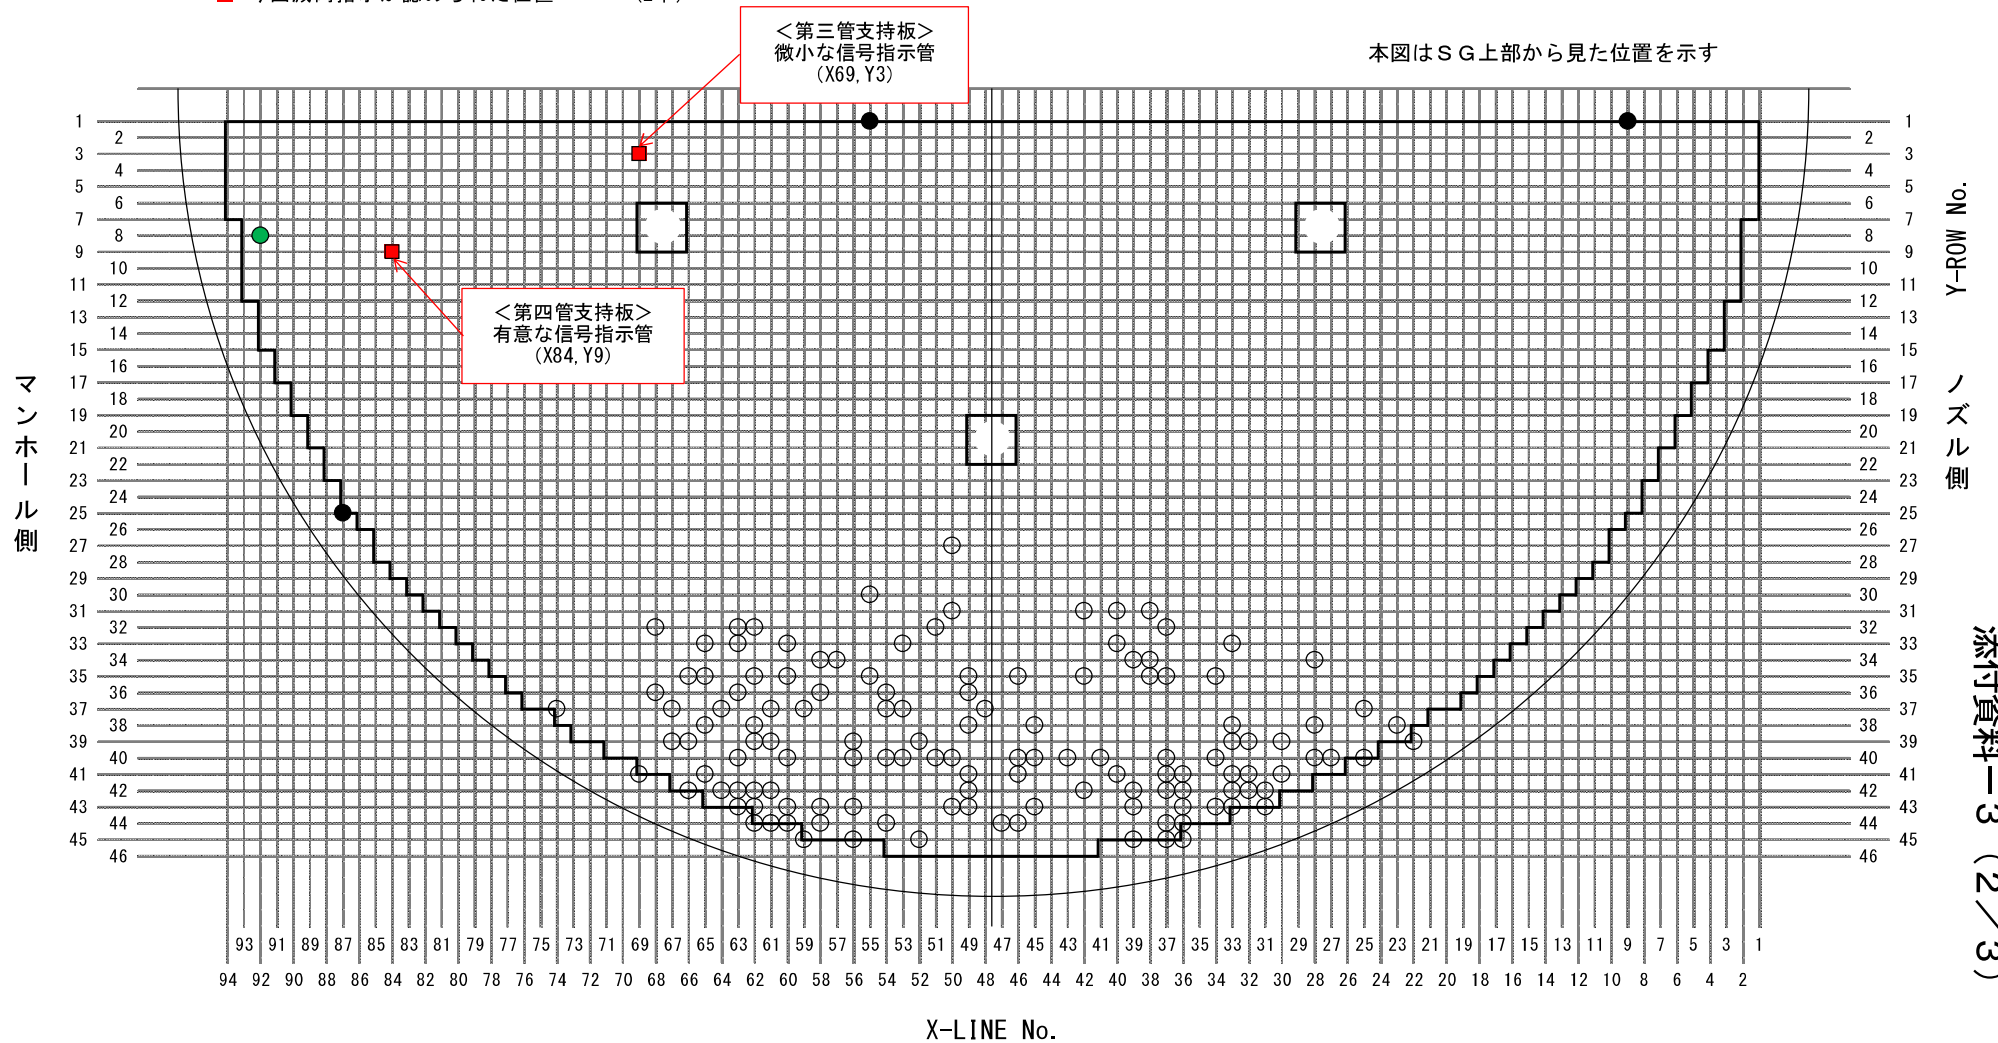
B-SG (低温側)

SG伝熱管ECT信号指示位置図
