関西電力株式会社美浜発電所 3号機における 火災防護の不備に関する検査結果

令和4年7月 22 日
原子力規制庁

美浜発電所3号機 工事計画に従った評価・施工の不備による補助給水機能に対する不十分な火災防護対策に関する評価書

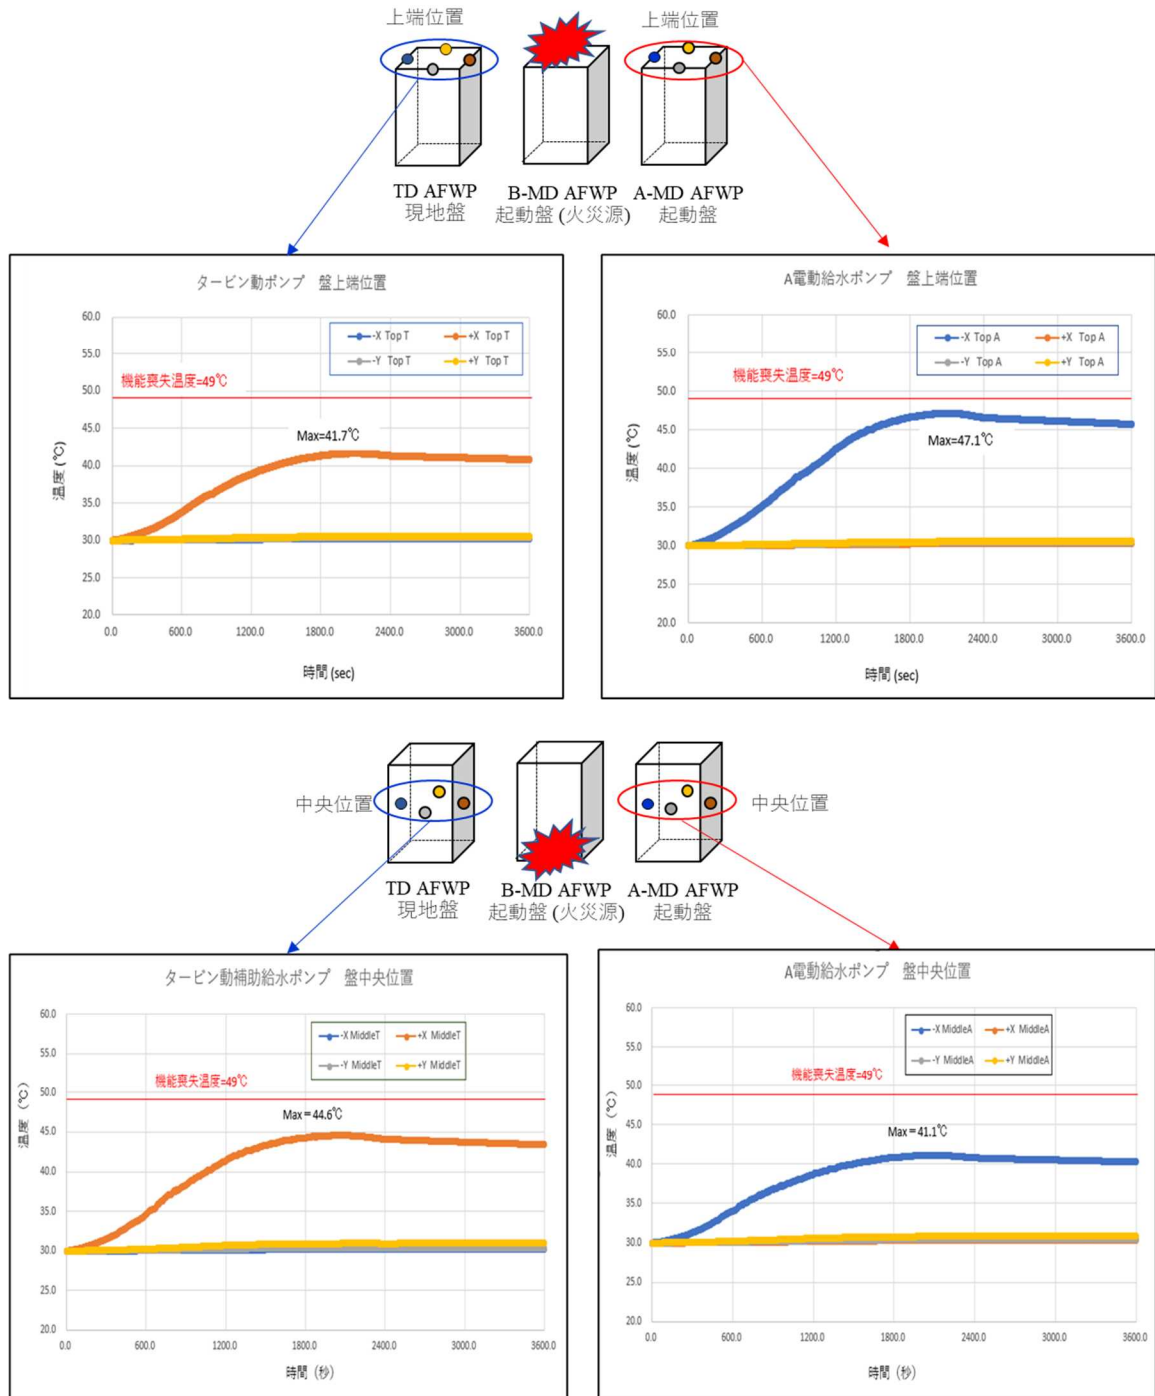
B-MD AFWP 起動盤上部での火災を想定した場合の周辺温度分布を FDS で解析した結果、A-MD AFWP 起動盤及び TD-AFWP 現場盤の上部位置の最高温度はそれぞれ 47°C、42°Cとなった。また、B-MD AFWP 起動盤下部での火災を想定した場合の隣接制御盤の中央位置での最高温度は 45°C、41°Cとなった。

これらを当該制御盤の設計温度 49°Cと比較すると、補助給水系統が全て機能喪失する

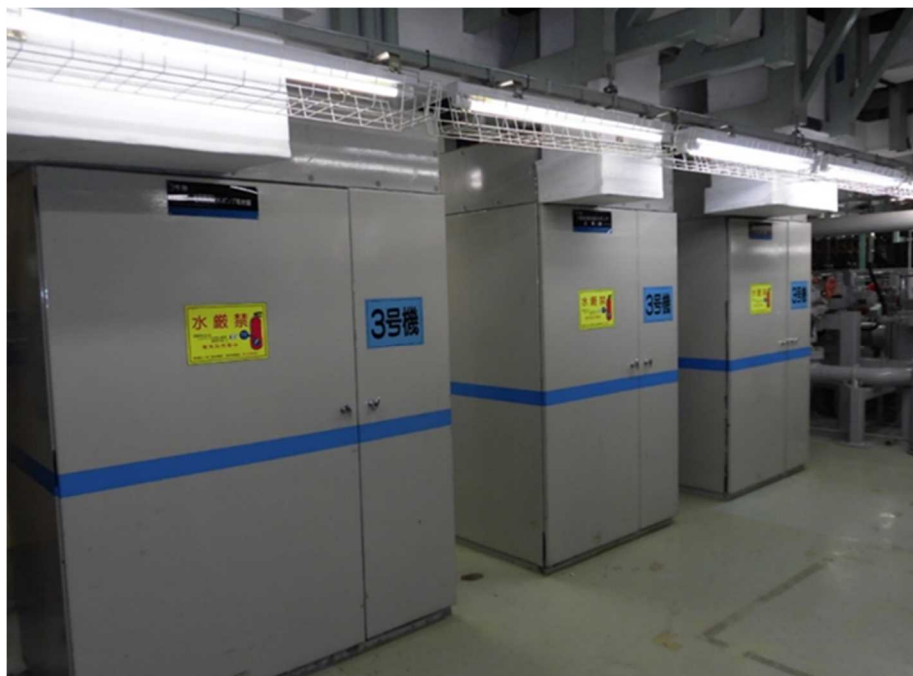
事業者は、制御盤について必要な火災防護に係る設計評価をしていないことにより、制御盤で火災が発生した場合に補助給水機能への影響を把握できていなかった。

詳細評価では、区画情報等から解析条件を設定し、詳細火災伝播解析コード(FDS)にて制御盤の周辺の温度分布を評価した。隣接の制御盤表面の最大温度は 47°C、42°Cとなった。また、解析で得られる温度上昇分に対する精度 (15%以内²)を考慮した場合にはそれぞれ最大 50°C、44°Cとなり、盤の設計温度(49°C)を僅かに超えたが、隣接の制御盤は厚さが の鉄板の筐体で覆われていることを考慮すれば、B系電動補助給水ポンプの制御盤で火災が発生したとしてもA系電動補助給水ポンプ及びタービン動補助給水ポンプの制御盤が機能を喪失する可能性は低いと考えられる。

可能性は低いと考えられる。(解析の精度(15%以内⁴)を考慮した場合にはそれぞれ最大50°C、44°Cとなり、49°Cを僅かに超える解析結果となるが、隣接の制御盤は厚さが の鉄板の筐体で覆われていることを考慮すれば、B系電動補助給水ポンプの制御盤で火災が発生したとしてもA系電動補助給水ポンプ及びタービン動補助給水ポンプの制御盤が機能を喪失する可能性は低いと考えられる。)

耐火処理されていない制御盤(右からA系電動補助給水ポンプ起動盤、B系電動補助給水ポンプ起動盤、タービン動補助給水ポンプ現地盤)が横並びで設置されている。

<p>る。</p> <p>「附属書5 火災防護に関する安全重要度評価ガイド」に従い、重要度評価を行った結果、この検査指摘事項により、3系統の補助給水ポンプの機能喪失に至る可能性は低く、重要度は「緑」と判断した。</p> <p>深刻度評価については、「原子力規制検査における規制措置に関するガイド」に基づき評価を行った結果、不正や規制活動への影響等はなく、また事業者は是正処置等を実施していることから「SLIV（通知なし）」と判断する。</p> <p>※1 審査基準 1.2 用語の定義(14)では、「火災防護対象ケーブル」を「火災防護対象機器を駆動若しくは制御するケーブル(電気盤や制御盤を含む。)をいう。」としている。</p>
<p>事象の説明</p>	<p>令和3年 10 月 18 日から実施した関西電力株式会社美浜発電所3号機に対する第3四半期火災防護(3年)チーム検査に際し、検査官が電動補助給水ポンプエリアにおいて、補助給水機能に係る一部の設備に対する火災防護が不十分であることを確認した。</p> <p>① 制御盤</p> <p>検査官は、A系及びB系電動補助給水ポンプ並びにタービン動補助給水ポンプの制御盤3台が、同じエリアで約 0.6mの間隔で横並び一列に設置されており、制御盤内に火災感知設備及び自動消火設備が設置されていないことを確認した。</p> <p>事業者からは、「中央制御室から現場の制御盤を介さずにポンプを起動できることを理由に、同一機能を有するものが複数あるとして、これらの制御盤を審査基準の火災防護対象ケーブルから除外している。」との説明があった。なお、事業者は、A系及びB系電動補助給水ポンプ並びにタービン動補助給水ポンプは審査基準の火災防護対象機器として選定している。</p> <p>その後、検査官が、補助給水機能に係る制御系統を図面等により確認したところ、補助給水ポンプに電源を投入するためのメタクラ遮断器の投入スイッチは、制御盤及び中央制御室の両方に設置されているが、ポンプの運転制御に必要な制御回路は、制御盤にしか設置されておらず、「同一機能を有するものが複数ある」とはいえないことが判明した。</p> <p>この事実を事業者に指摘したところ、事業者より検査の過程で、「制御盤内は低電圧制御回路のみ収納されており、想定される火災はケーブル1本に限定される程度のものであり、この程度の火災であれば制御盤内の制御回路は機能喪失しないとして、制御盤は火災防護対象ケーブルに該当しない。」との説明があった。</p> <p>事業者は、検査官の指摘を受け、安全性向上の観点から、制御盤の間2箇所に耐火シート(1時間耐火)を設置するとともに制御盤3台全ての盤内に自動消火設備(感知機能付き)を設置した。</p>

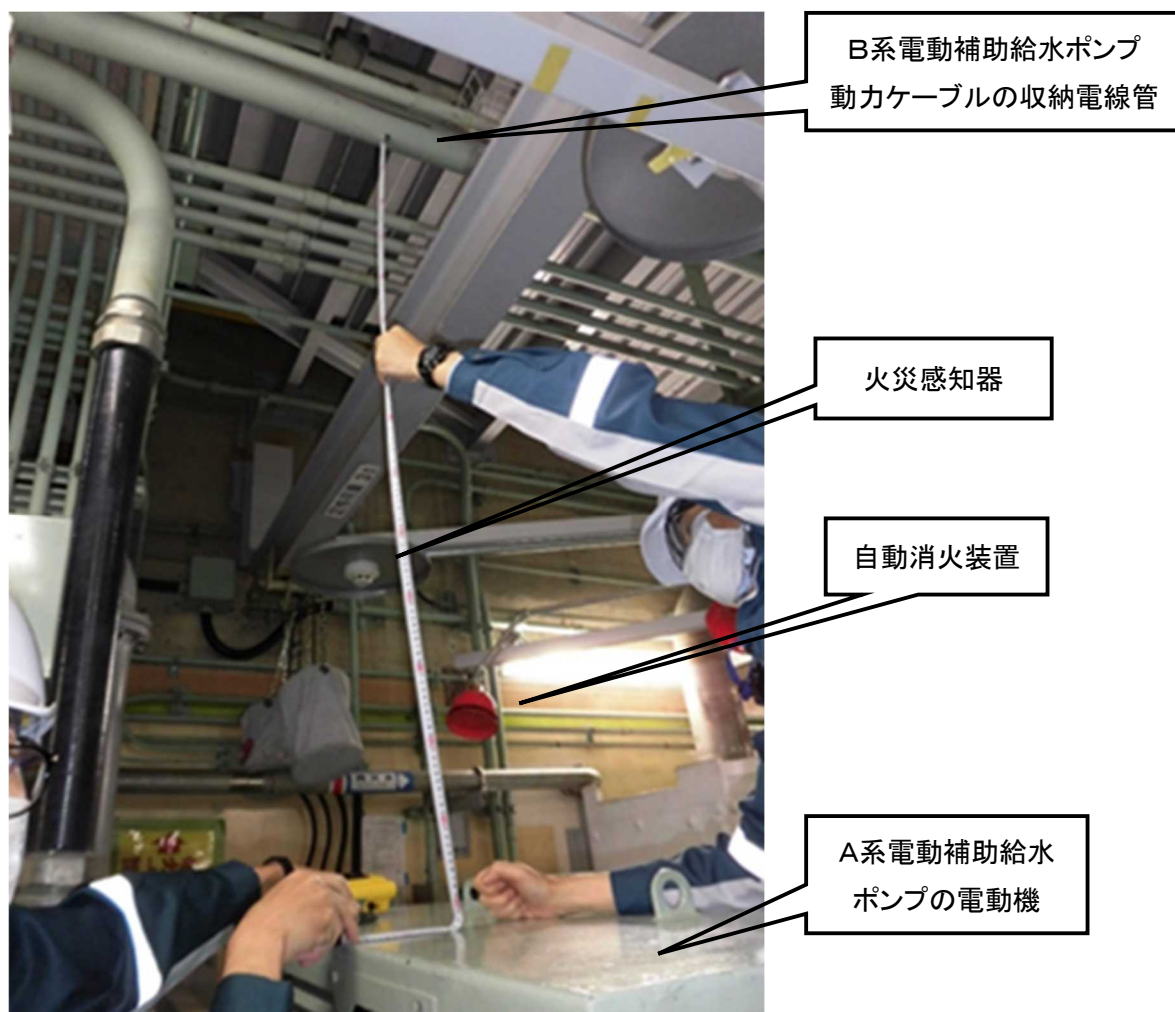
<p>② 電線管</p> <p>検査官は、B系電動補助給水ポンプの動力ケーブルを収納している電線管がA系電動補助給水ポンプの電動機の約 1.4m 上部を通過していることを確認した。そのため、事業者に対して、A系電動機の火災発生時の影響評価の結果を尋ねたところ、当該電線管について審査基準の「火災防護対象ケーブル」として火災による影響評価はなされておらず、改めて評価がなされた結果、その火災高さが約 2.1m と評価され、B系電動補助給水ポンプの動力ケーブルを収納している電線管が火災に晒され、当該電線管内の動力ケーブルが焼損する可能性があることを確認した。当該電線管は、火災防護対象ケーブルである動力ケーブルを格納しているものの、1時間耐火シート等で被覆されておらずA系及びB系との系統分離は認められなかった。</p> <p>事業者は、検査官からの指摘を受け、当該電線管について1時間耐火機能を持っていないため審査基準に抵触していると判断し、是正処置として火災影響範囲(ZOI: Zone of Influence)部分に耐火シートを設置するとともに、この他にも同様な箇所がないか検討を行い、6火災区画 14 箇所についても同様な対策を行った。</p>
重要度評価	<p>[パフォーマンス劣化]</p> <p>事業者は、認可された工事計画の火災防護設備の基本設計方針(3)火災の影響軽減(a)火災防護対象機器等の系統分離対策 口. 1時間耐火障壁、火災感知設備及び自動消火設備において、「火災防護対象機器等は、想定される火災に対して1時間の耐火能力を有する隔壁の設置によって、互いに相違する系列間の系統分離を行う設計とする。隔壁は、材料、寸法を設計するための火災耐久試験により1時間の耐火性能を有する設計とする。(中略)火災感知設備は、自動消火設備の誤動作防止を配慮した感知器の作動により自動消火設備を動作する設計とする。」と記載しており、これは、審査基準 2.3.1(2)c.の「互いに相違する系列の火災防護対象機器及び火災防護対象ケーブルについて、互いの系列間が1時間の耐火能力を有する隔壁等で分離されており、かつ、火災感知設備及び自動消火設備が当該火災区画に設置されていること」を反映している。</p> <p>① 制御盤</p> <p>制御盤については、認可された工事計画によれば、審査基準の「火災防護対象ケーブル」として評価した上で、適切な火災防護対策を講じる必要があるが「火災防護対象ケーブル」としての必要な評価がなされていない。</p>

電線管に対して1時間耐火壁等で系統分離がなされていないと、A系電動補助給水ポンプの火災発生時にB系の電動補助給水ポンプが機能喪失するおそれがある。

電線管については、ステップ 1.3 までは制御盤と同様である。さらに、「ステップ 1.4.6 局所的なケーブル又は機器の防護」に対して、電動補助給水ポンプエリアは、煙感知器及び熱感知器が設置され、更に電動補助給水ポンプには局所ハロン消火設備が設置され防護されていることから、1.4.6-A 質問の回答が Yes となり、「緑」に分類される。

B系電動補助給水ポンプの動カケーブル収納電線管がA系電動補助給水ポンプの電動機の約 1.4m 上部を通過している。火災感知器と自動消火装置は設置されている。
