柏崎刈羽原子力発電所第6号機 設計及び工事計画認可申請に係る説明について (大物搬入建屋 杭の損傷要因について)

2022年7月15日
東京電力ホールディングス株式会社

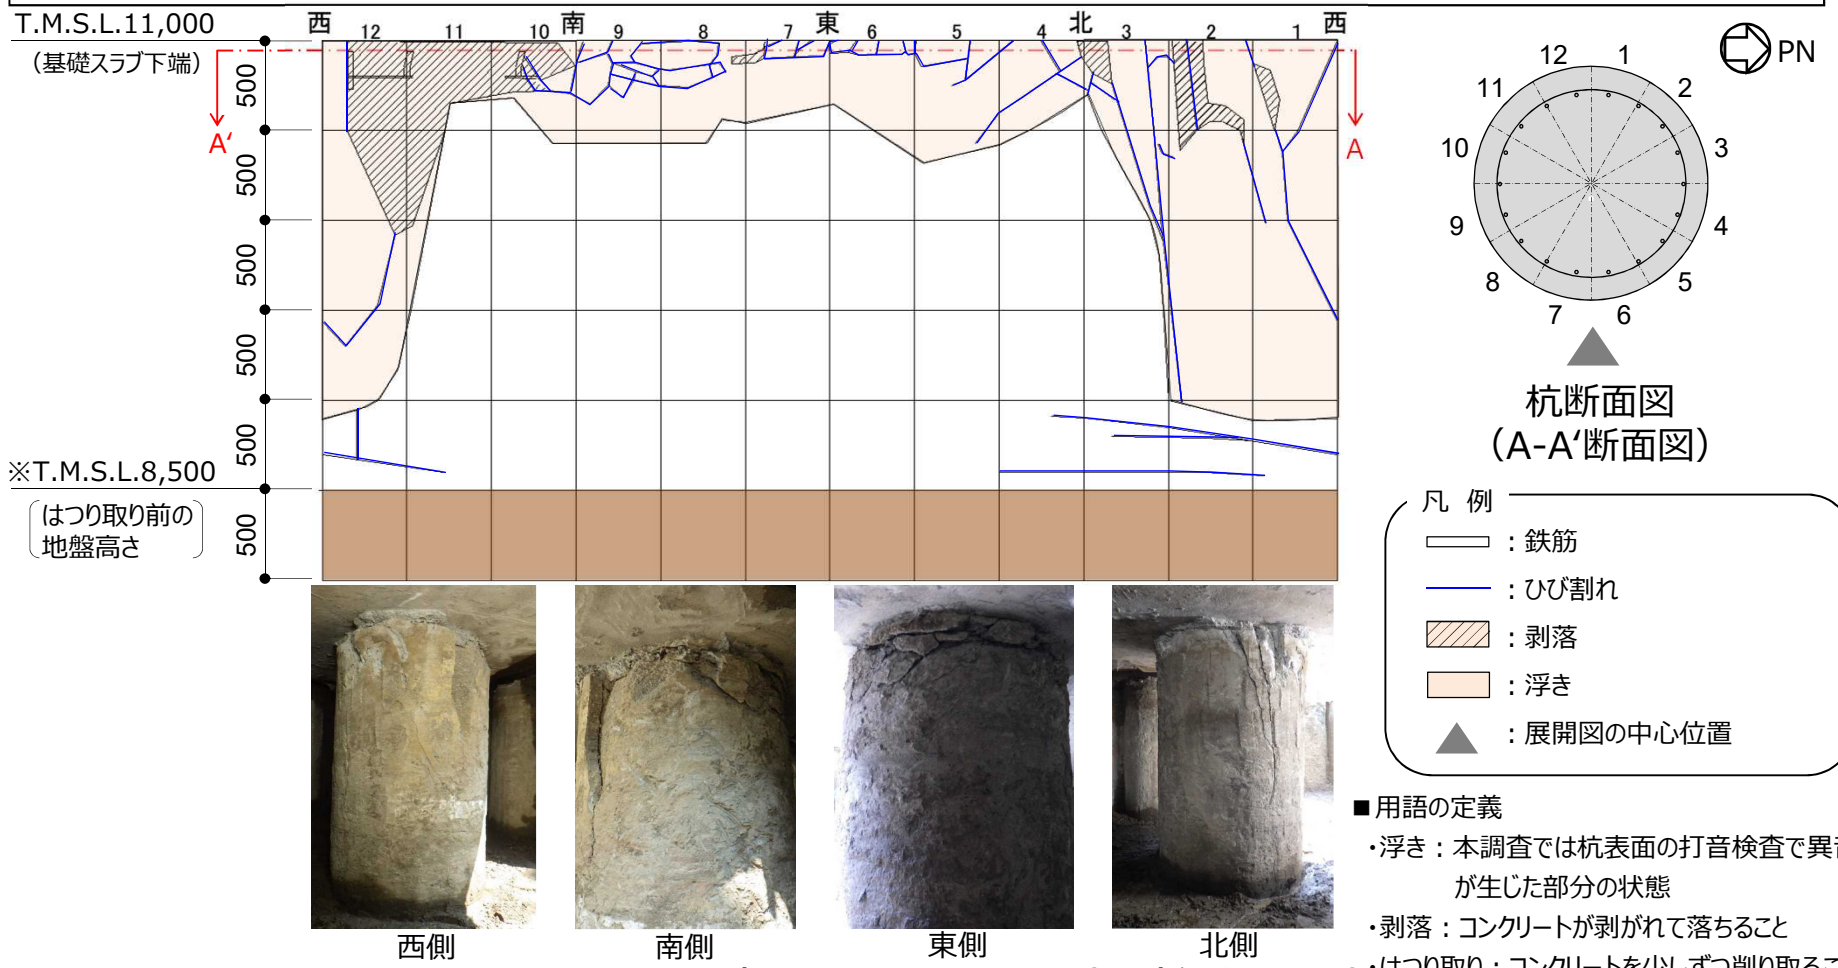
図7 No.8杭上部 展開図 (コンクリートはつり取り前) (単位: mm)

- No.8杭のはつり取り前の杭上部の調査結果を図7に示す。なお、この調査結果は、基礎スラブ下約2.5m※まで掘削し、杭表面に浮き・剥落を確認した範囲のコンクリートをはつり取る前のものである。
- ✓ ひび割れ : 鉄筋の見えるひび割れを含め、鉛直、水平及び斜め方向に複数本確認した。
- ✓ 浮き及び剥落 : 基礎スラブ下から約2.1mの範囲に、浮き及び剥落を確認した。

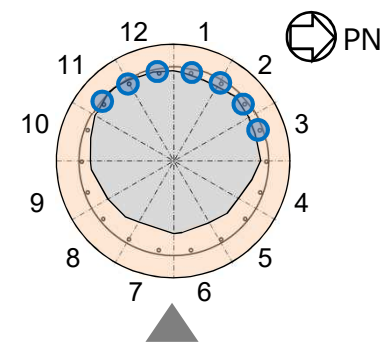
図8 No.8杭上部 展開図 (コンクリートはつり取り後) (単位: mm)

- 基礎スラブ下約5.5m※まで掘削し、コンクリートをはつり取った後のNo.8杭上部の調査結果を図8に示す。
- ✓ ひび割れ：基礎スラブ下から約2.1m～3mの範囲に、ひび割れ幅0.1～5.0mmの水平方向のひび割れを3本確認した。
- ✓ 鉄筋：鉄筋の調査結果を次ページに示す。

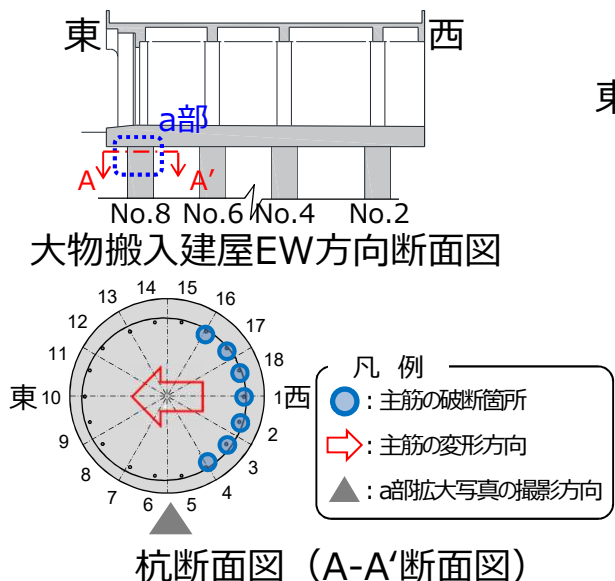
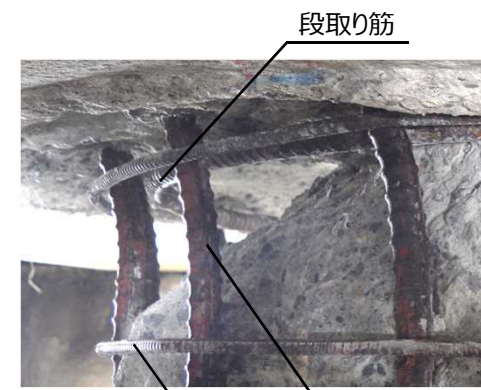
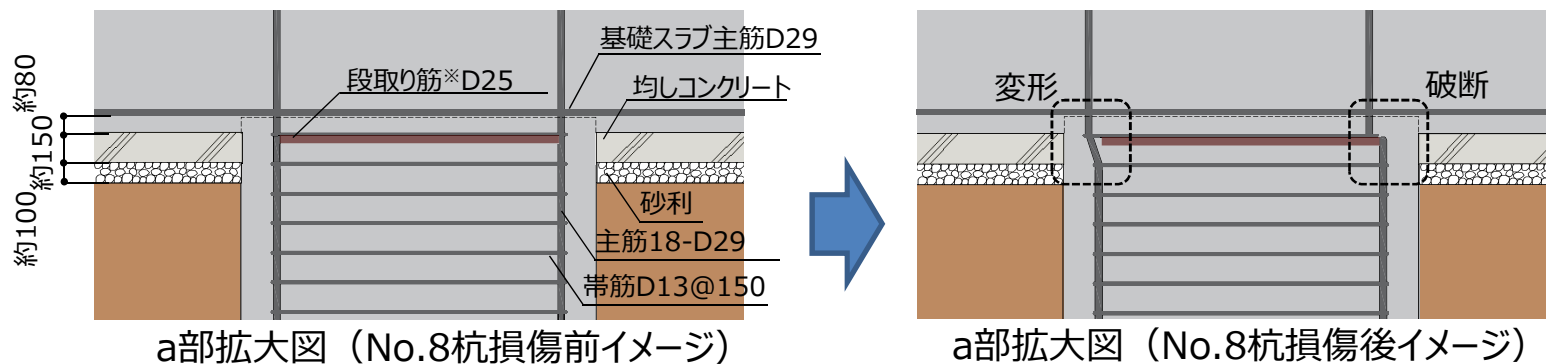
図9 No.8杭頭部の構造及び損傷状況（イメージ）（単位：mm）

- No.8杭頭部の構造及び損傷状況イメージを図9に示す。
 - ✓ 鉄筋は、西側の7本（No.1～4及びNo.16～18）が破断し、それ以外のNo.5～15は、図9に示すように、杭を基準に西から東の方向に変形している。

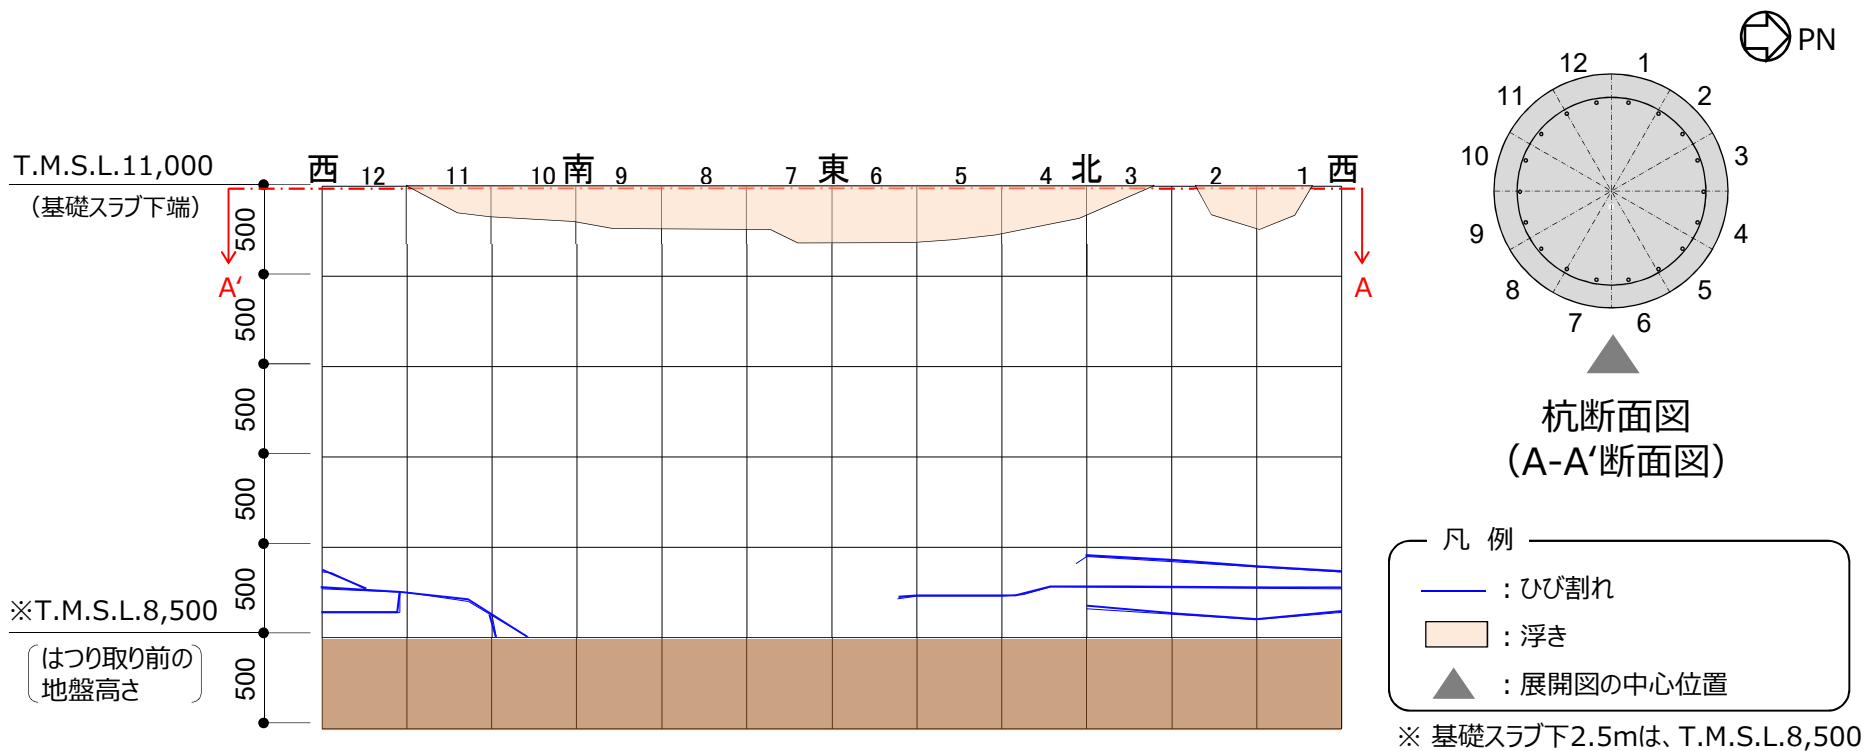
図10 No.6杭上部 展開図（コンクリートはつり取り前）（単位：mm）

- No.6杭上部の調査結果を図10に示す。なお、この調査結果は、No.8杭同様に基礎スラブ下約2.5m※まで掘削し、杭表面に浮きを確認した範囲のコンクリートをはつり取る前のものである。
- ✓ ひび割れ：基礎スラブ下約2.1m～2.5mの範囲に水平ひび割れを複数本確認した。
- ✓ 浮き：基礎スラブ下から約0.3mの範囲に浮きを確認した。

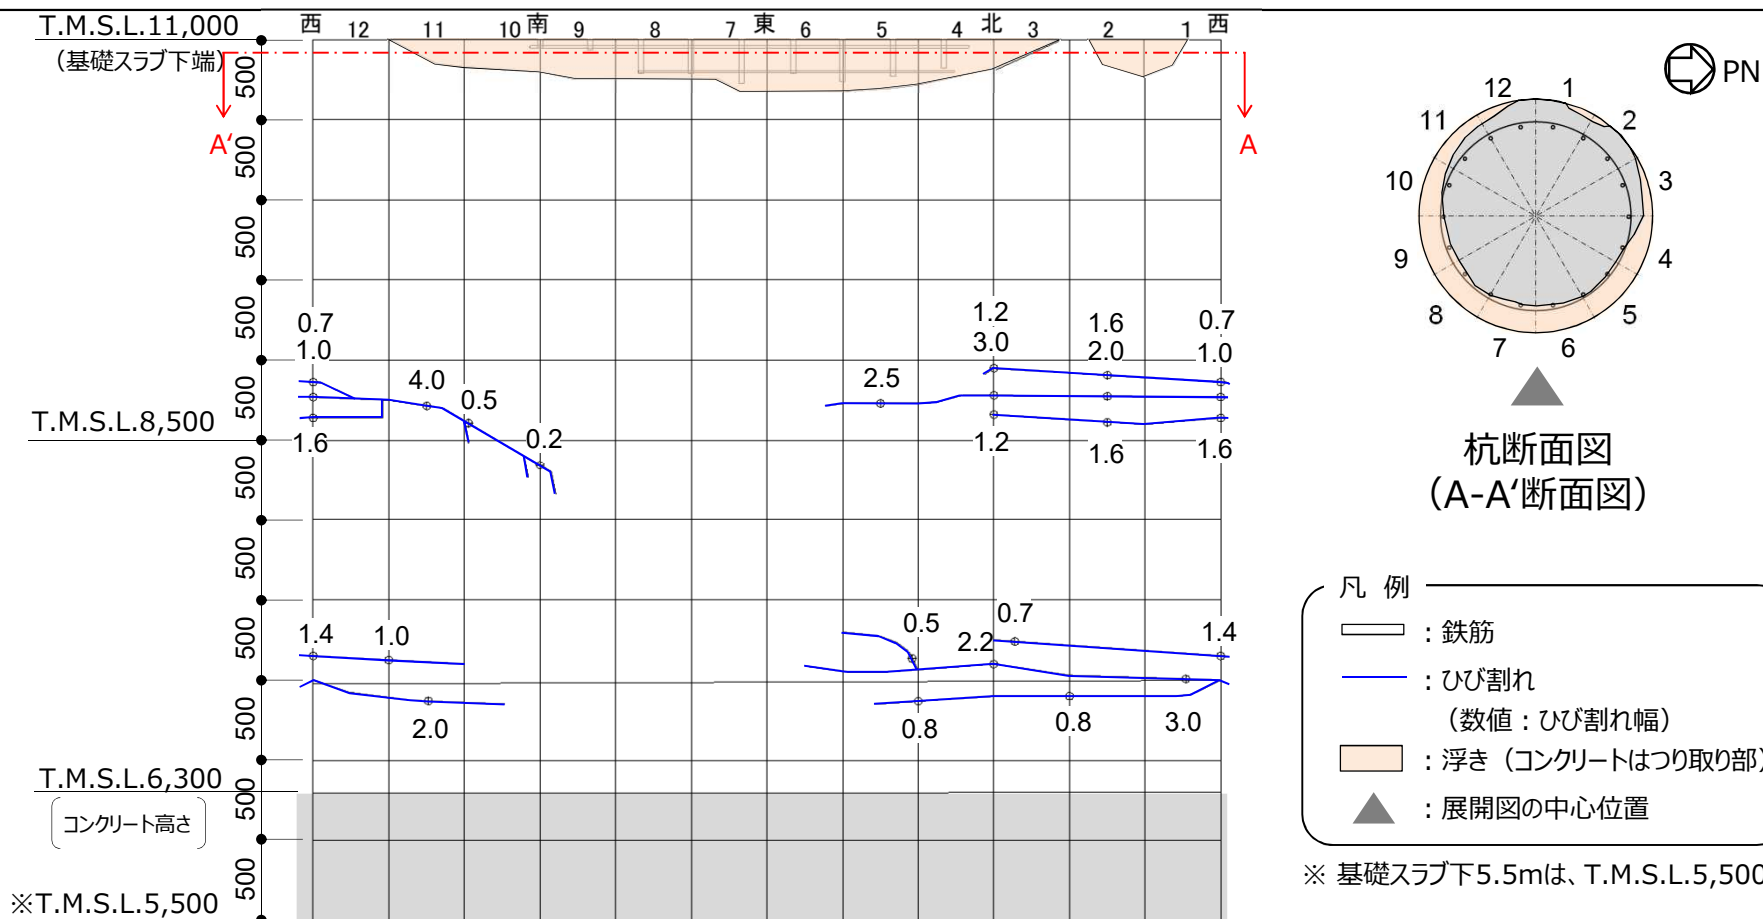
図11 No.6杭上部 展開図（コンクリートはつり取り後）（単位：mm）

- 基礎スラブ下約5.5m※まで掘削し、コンクリートをはつり取った後のNo.6杭上部の調査結果を図11に示す。
 - ✓ ひび割れ：基礎スラブ下から約2.1~4.2mの範囲に、ひび割れ幅0.2~4.0mmの水平方向のひび割れを6本確認した。また、ひび割れは2段に分かれていた。
 - ✓ 鉄筋：損傷は確認されなかった。

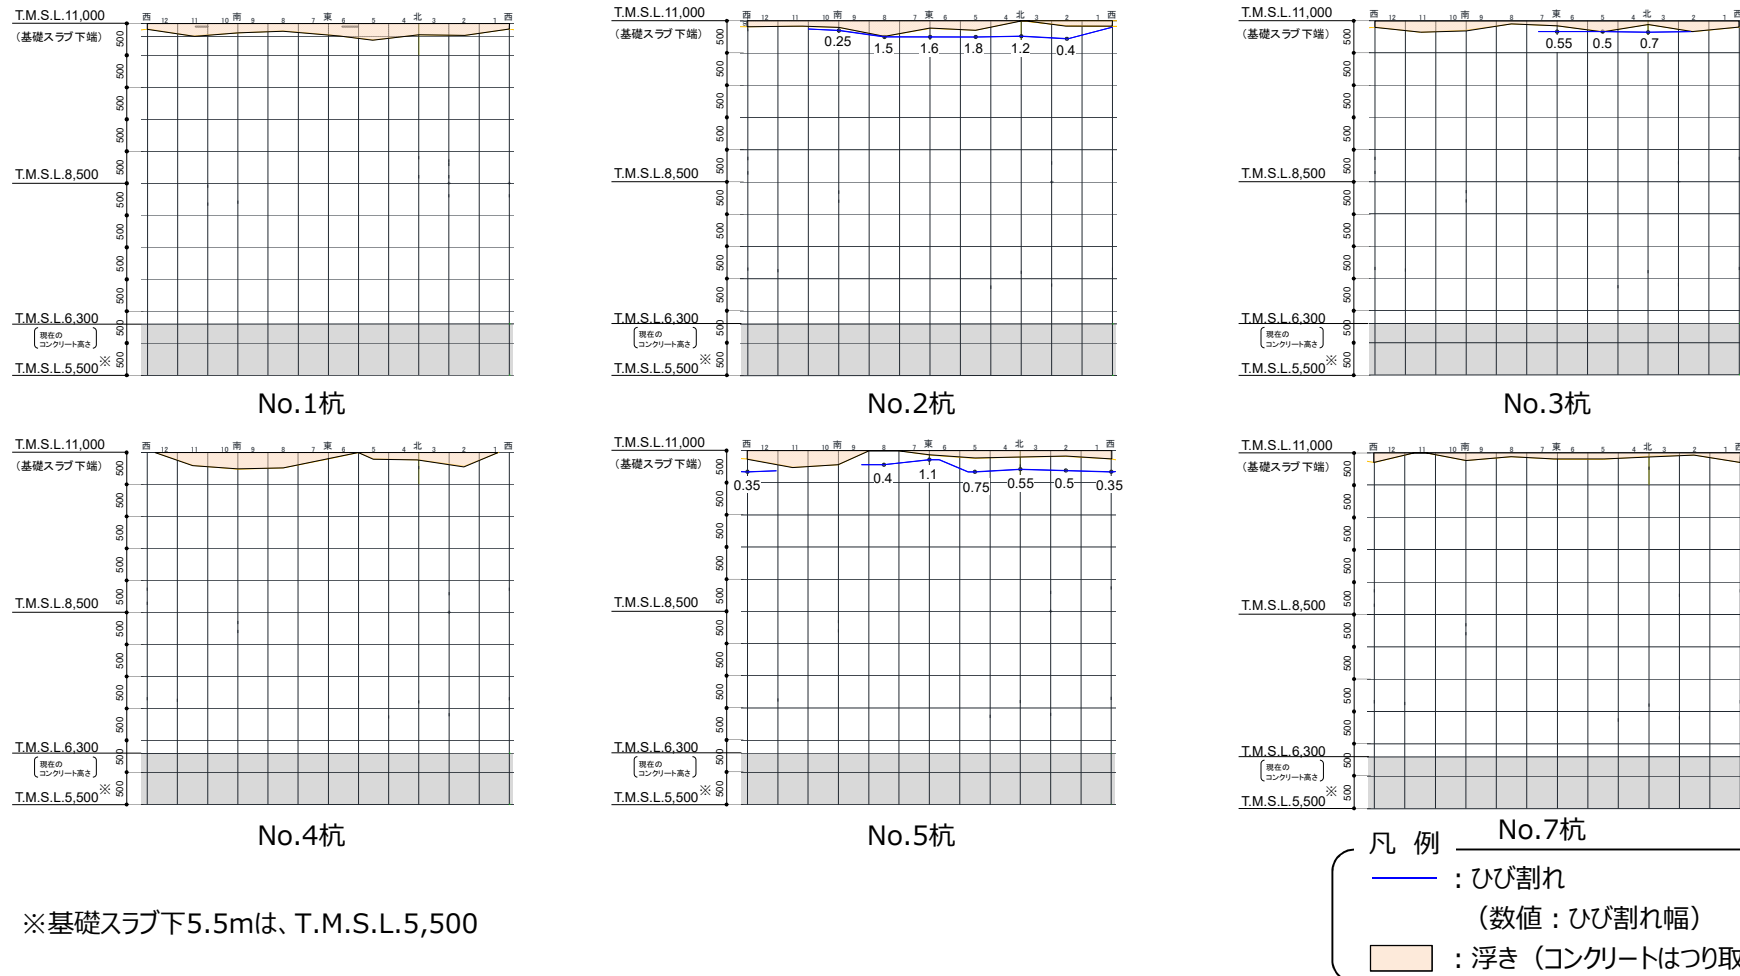
図12 No.1～5・7杭上部の調査結果 (コンクリートはつり取り後) (単位: mm)

➤ 基礎スラブ下約5.5m※まで掘削し、杭表面に浮きを確認した範囲のコンクリートをはつり取った後のNo.1～5・7杭上部の調査結果を図12に示す。
 ✓ ひび割れ：幅0.25～1.8mmの水平方向のひび割れをNo.2・3・5杭で1本ずつ確認した。

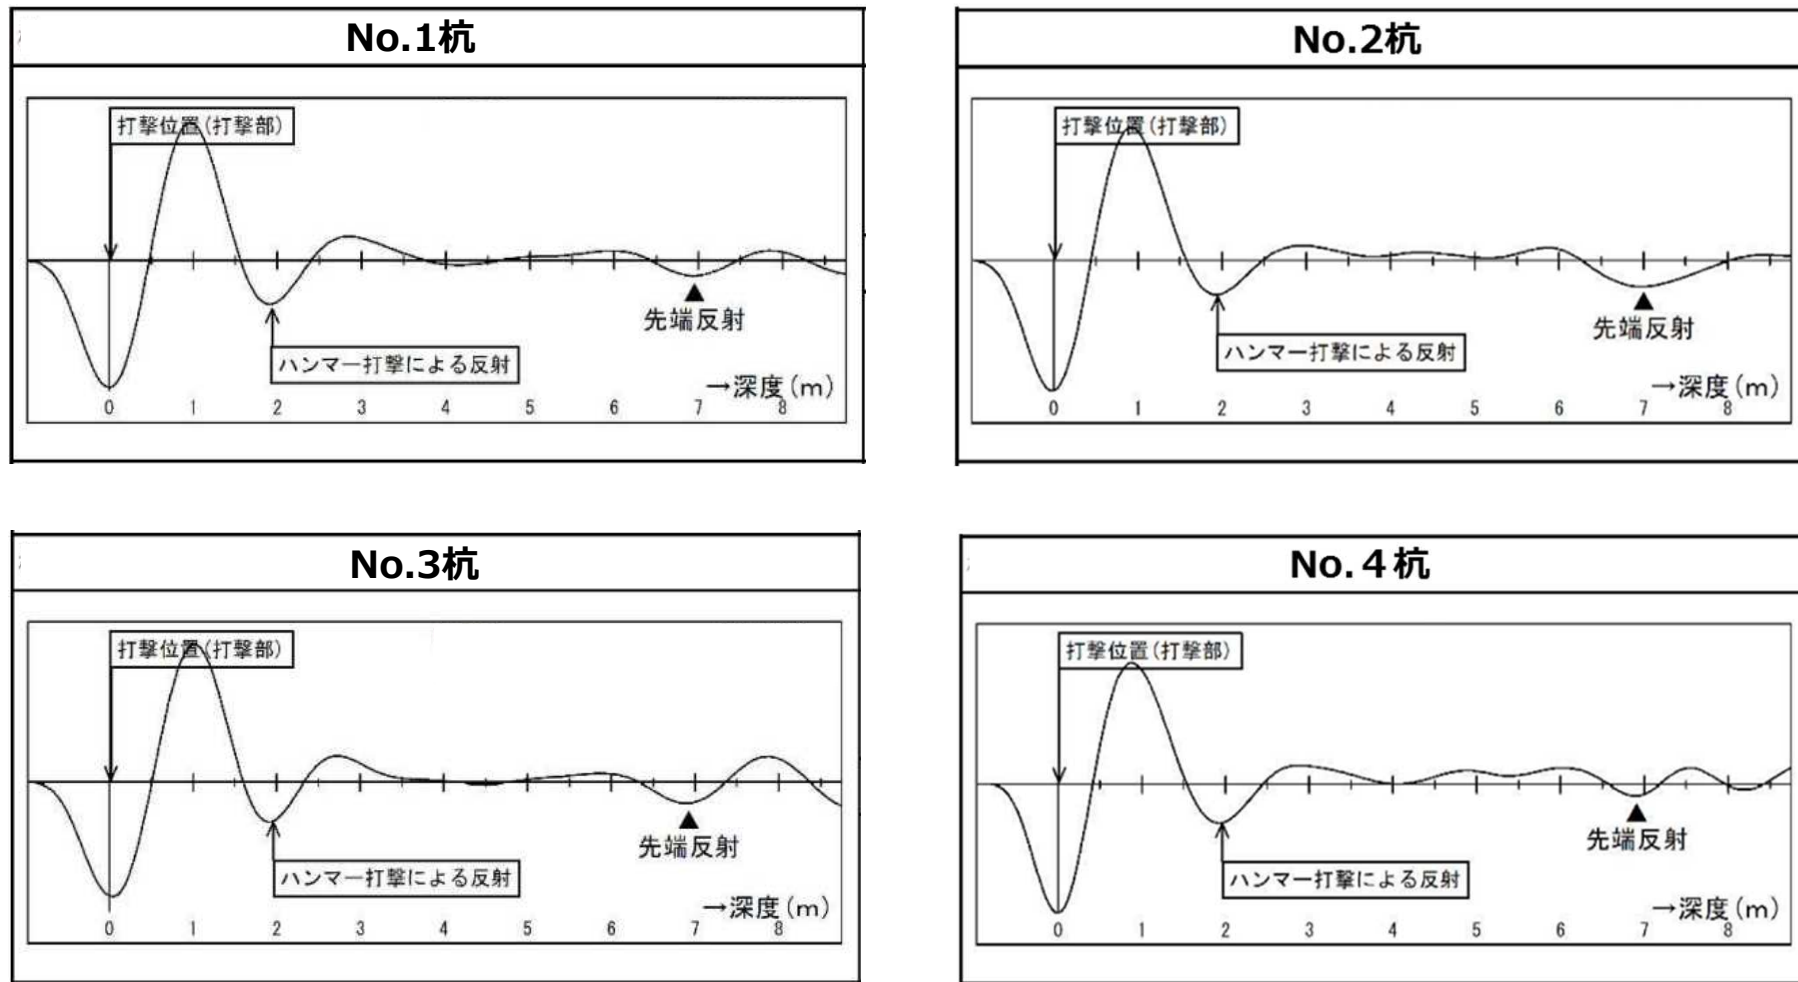
図15 No.1～4杭下部の非破壊試験結果

➤ 図15に示すように、No.1～4杭の非破壊試験の結果、杭の先端反射が明瞭であり、先端反射以浅（手前）に下向きのピークがみられないため、健全性は高いと判断した。

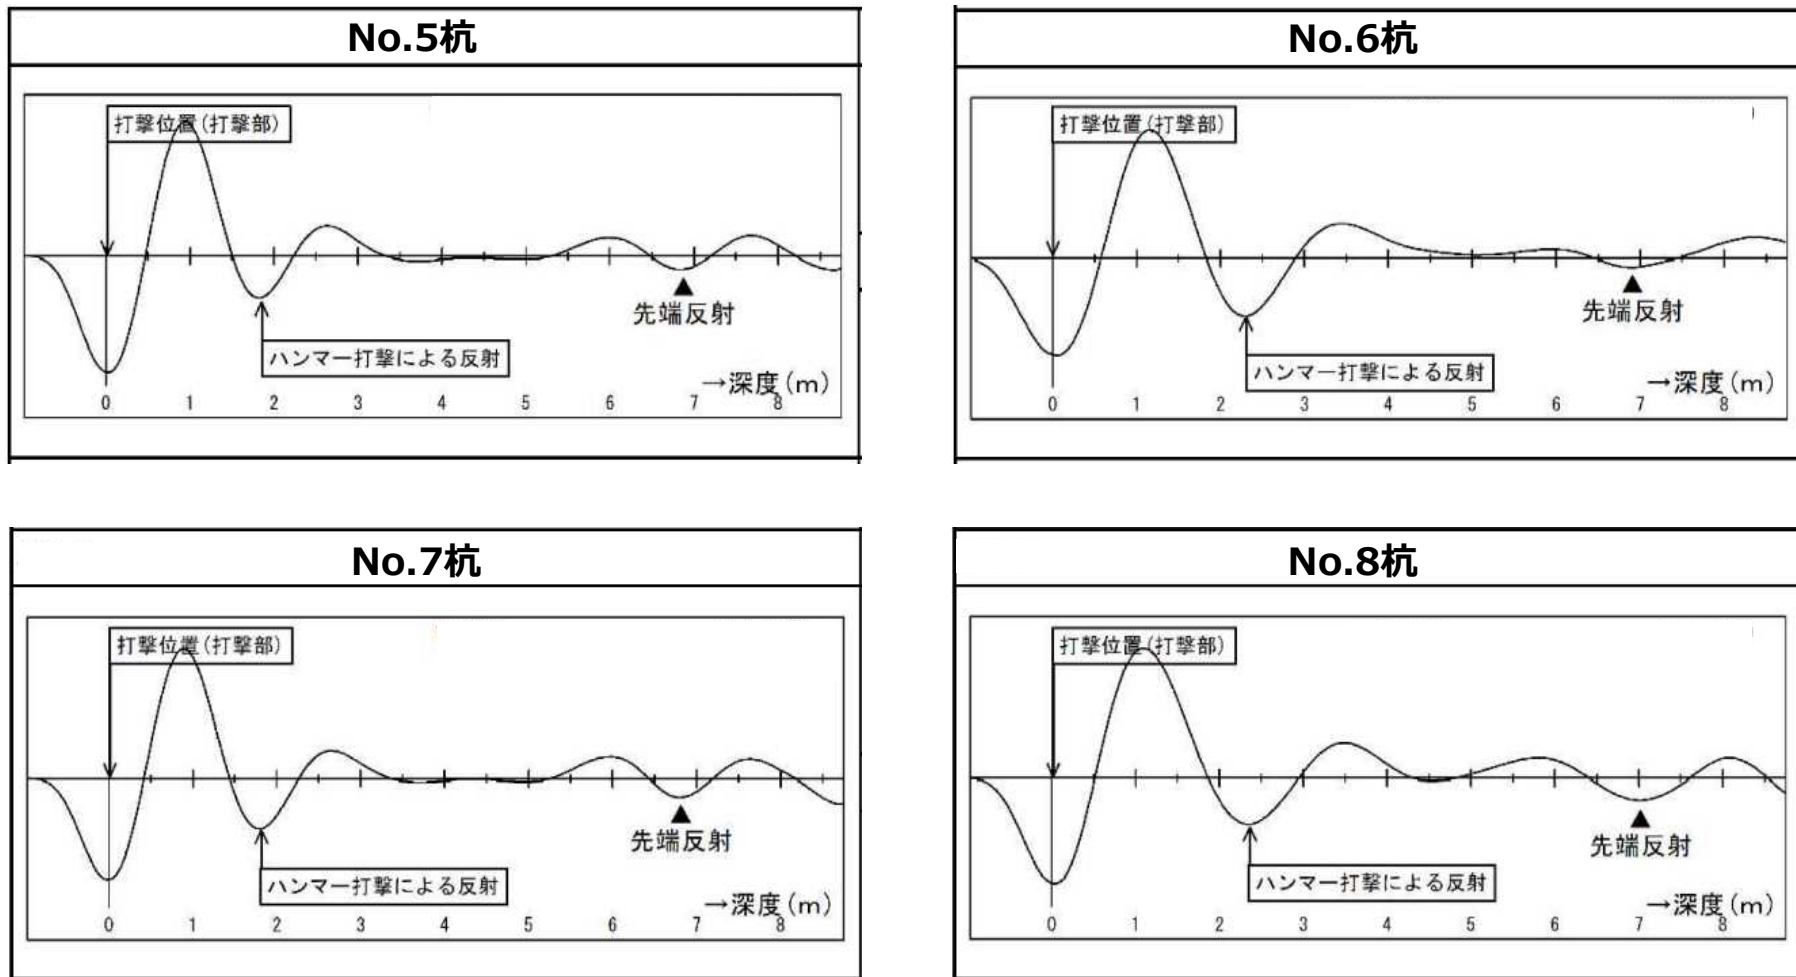
図16 No.5～8杭下部の非破壊試験結果

➤ 図16に示すように、No.5～8杭の非破壊試験の結果、杭の先端反射が明瞭であり、先端反射以浅（手前）に下向きピークがみられないため、健全性は高いと判断した。

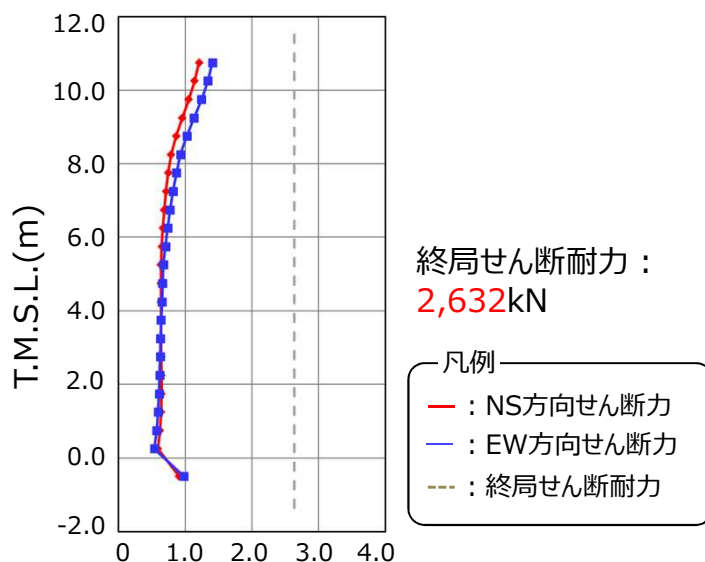
図25 杭のせん断力 (単位： $\times 10^3$ kN)

- 図25及び図26に示すように、杭に発生するせん断力及び曲げモーメントの最大値は杭頭部で発生し断面評価の結果、せん断力及び曲げモーメントは終局耐力以下である。なお、本解析は基礎の柔軟性を非考慮及び上部構造からの慣性力と地盤変位による応力の最大値をそれぞれ静的に算定し、その結果を足し合わせて評価していることから、一定の保守性を持ったものと想定され、No.6・8以外の杭の損傷状況と整合しない保守的なものとなっている。
- また、仮に水平2方向入力を考慮した場合、せん断力は終局せん断耐力に対して十分な余裕があり曲げモーメントは終局曲げモーメントを超えることが予想され、杭の損傷状況とは整合しない。

以上の解析結果から、No.8杭頭部の鉄筋破断を引き起こすようなせん断応力状態には至らず、杭に応力集中を発生させる設計上考慮されていない要因があったと考える。

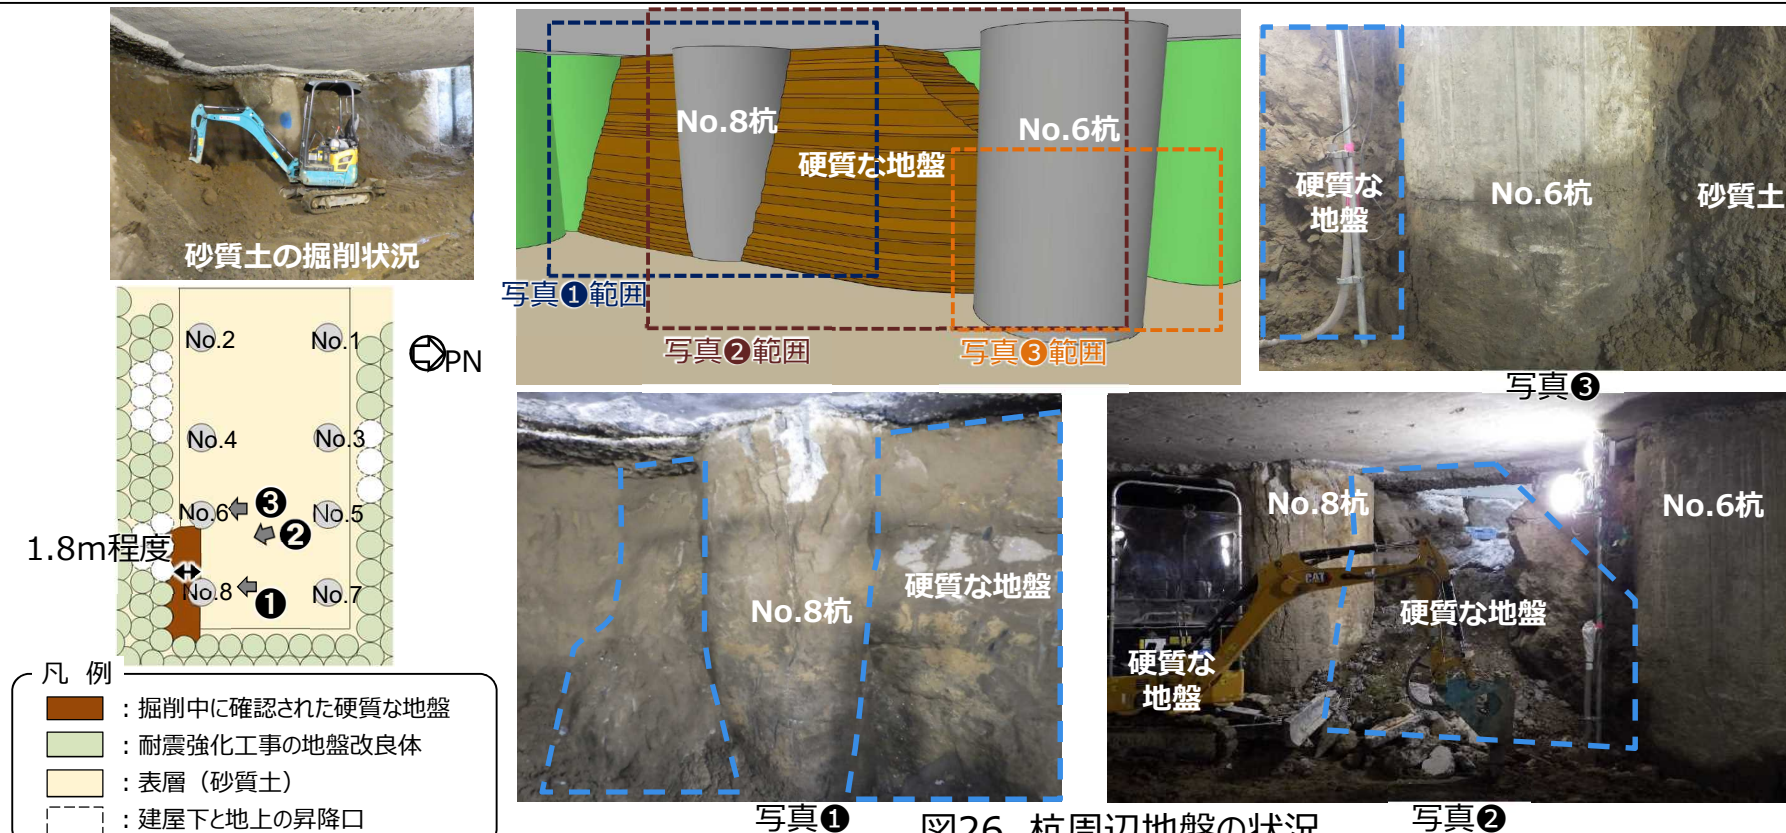
写真① 写真② 写真③ 図26 杭周辺地盤の状況

- (4),(5)に基づき、No.6・8の特定の杭に損傷が集中していることから、今回の掘削作業時に、杭に応力集中を発生させる設計上考慮されていない要因の有無について作業写真の確認や関係者への聞き取りを実施した。その結果、主に砂質土で構成されている地盤の中で、南東側周辺に硬質な地盤があったことを確認した。図26に地中埋設物の状況を示す。
- 硬質な地盤は、損傷が集中して見られるNo.6・8杭に干渉していることを確認した。

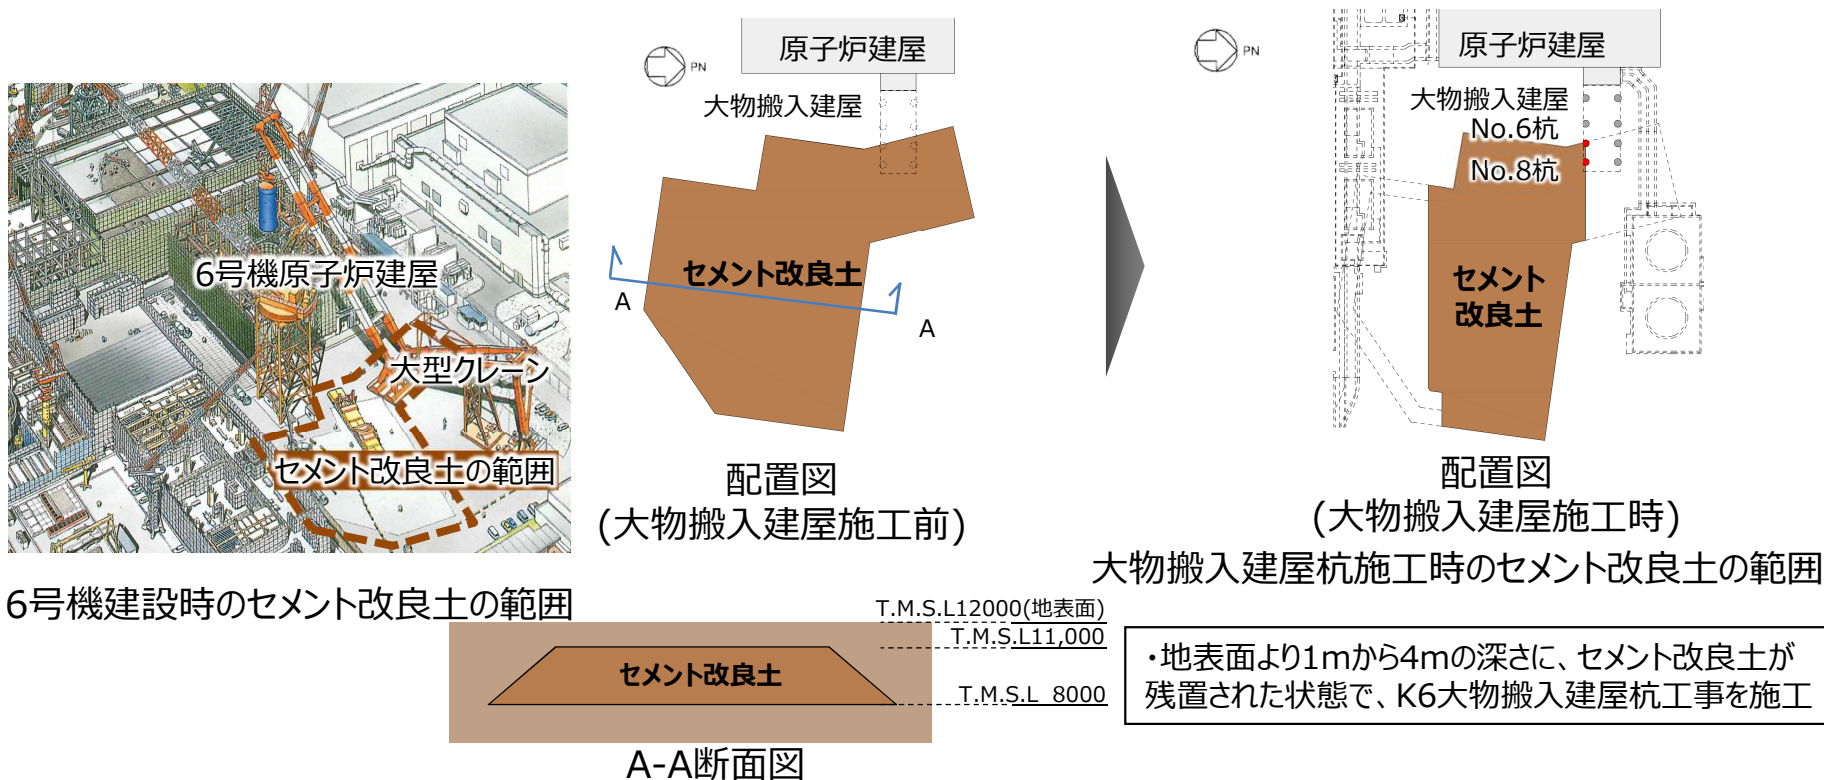
図27 セメント改良土配置図

- 硬質な地盤の材料や範囲等について、建設記録の確認や協力企業への聞き取りを実施した。その結果、硬質な地盤は、6号機建設時に大型クレーン位置の地盤を補強するため、セメントと土を混ぜて作られたセメント改良土であることを確認した。図27にセメント改良土配置図を示す。
- これにより、地震が発生した際にセメント改良土の影響でNo.6・8杭に応力が集中する可能性がある。

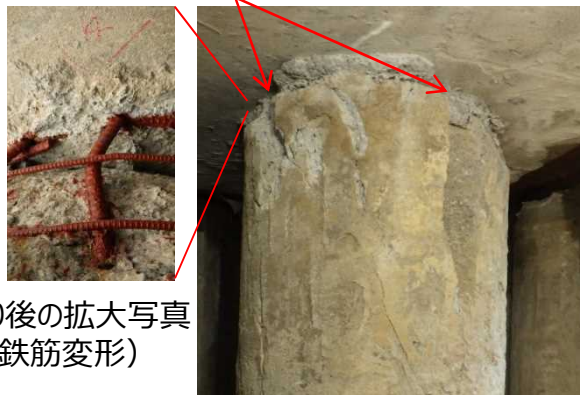
図28 No.8杭頭部の損傷状況

- ①No.8杭頭部にせん断による影響と考えられる鉄筋の破断・変形が発生している。（図28）
- ②No.6・8杭中間部に曲げモーメントによる影響と考えられる水平ひび割れが発生している。

はつり後の拡大写真
(鉄筋変形)

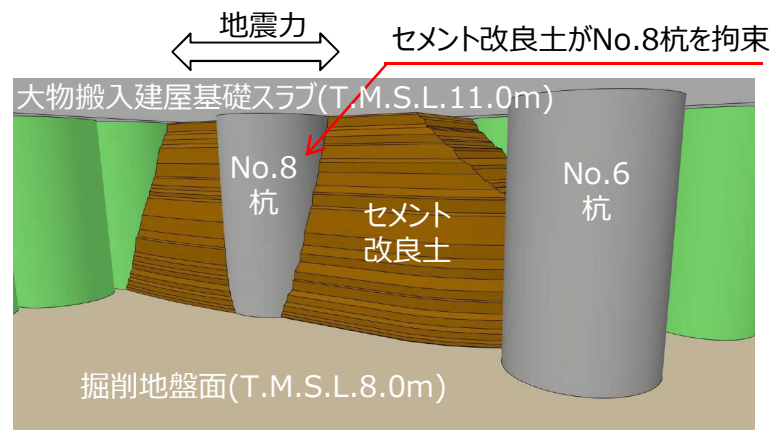
図29 杭とセメント改良土の位置関係

・No.6・8杭の周辺には、基礎スラブ下約3mの範囲でセメント改良土が中越沖地震時に存在した。

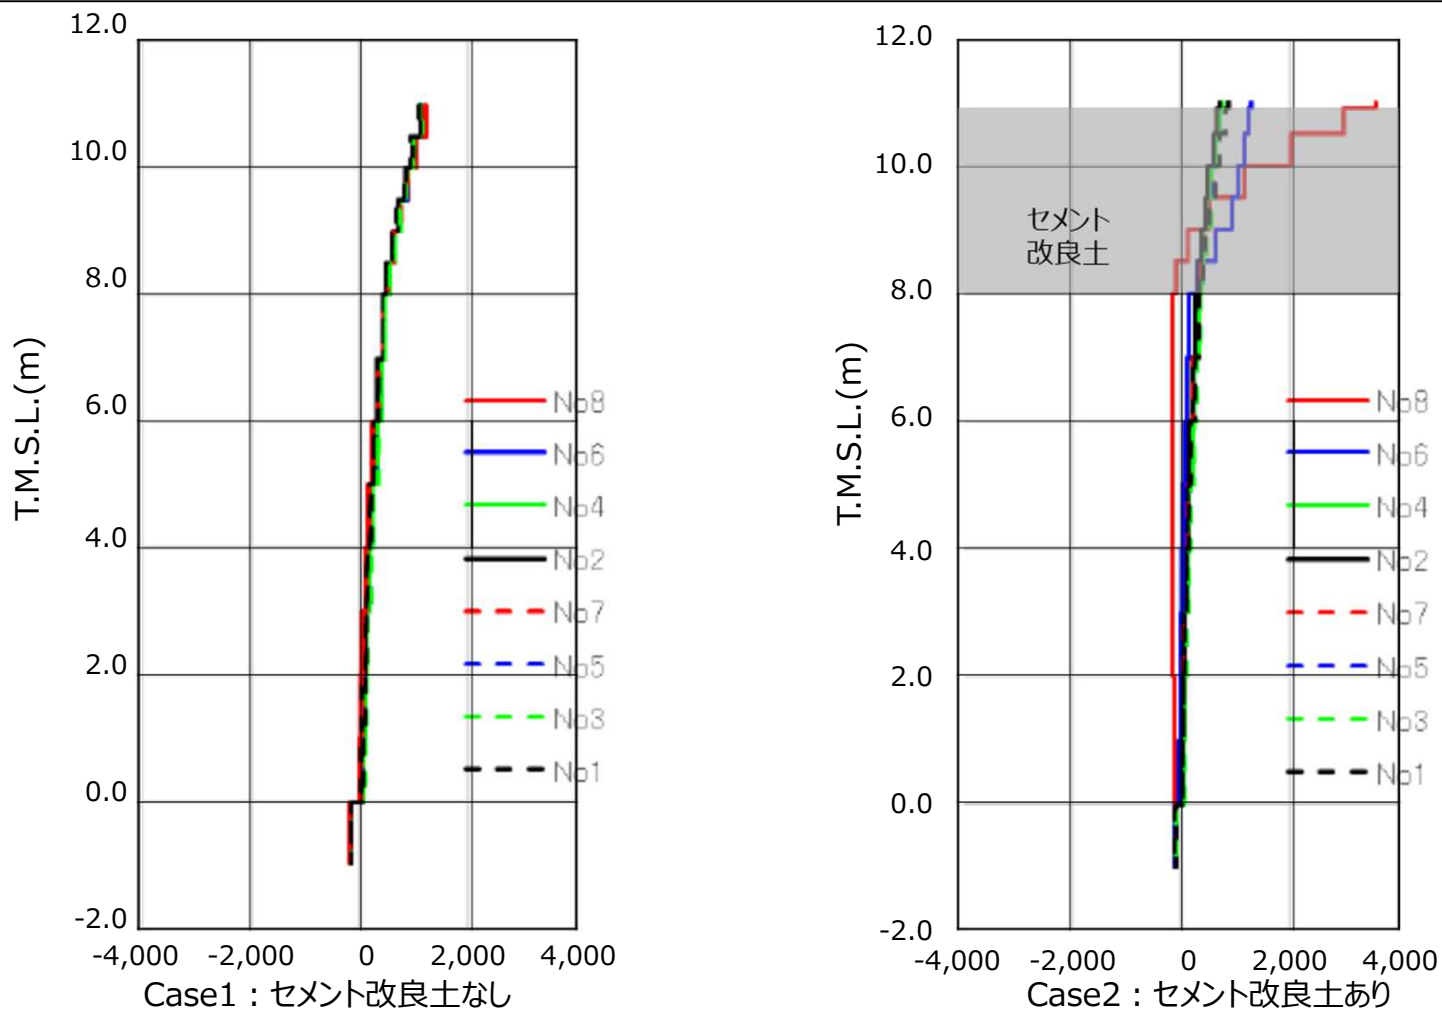
図33 杭のせん断力 (単位: kN)

- K6大物搬入建屋の基礎を水平方向に加力した場合の「セメント改良土なしの場合」と「セメント改良土ありの場合」の杭のせん断力分布を図33に示す。

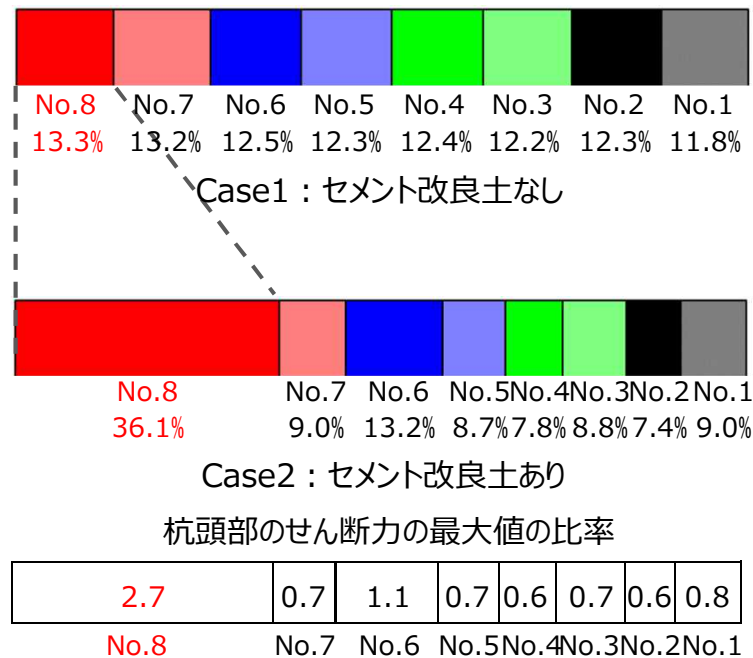
図34 Case2/Case1の比率

- 杭頭部のせん断力の最大値の比率を図34に示す。
- No.8杭周辺のセメント改良土を模擬したケースでは、セメント改良土がないケースに比べ、杭頭部のせん断力が3倍程度大きくなり、セメント改良土の影響でNo.8杭に応力集中する傾向を確認した。
- なお、NS方向に加力した場合もEW方向と同様にNo.8杭頭部に応力集中する傾向は同じであるが、EW方向の方がより集中度が大きいことから、No.8杭頭部の鉄筋の損傷状況と整合することを確認した。(参考資料52ページ参照)

以上から、No.8杭がセメント改良土に拘束されていたことが、No.8杭頭部の鉄筋の破断・変形が発生した要因と考えられる。

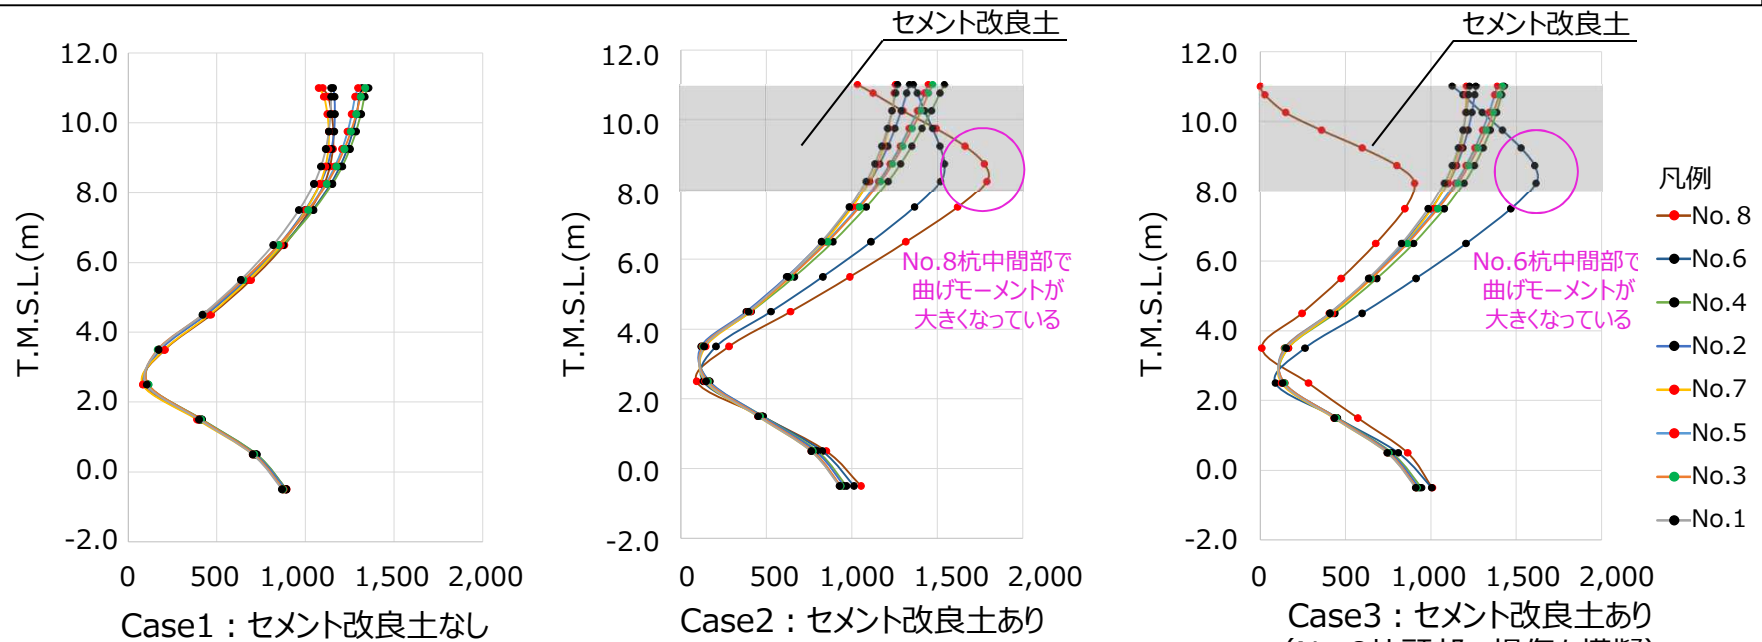
図38 杭の曲げモーメント (単位: kN・m)

- Case1~3における曲げモーメントの解析結果を図38に示す。
- セメント改良土なしの場合、全ての杭で曲げモーメントの発生状況に大きな差は見られない。
- セメント改良土ありの場合、No.8杭中間部のT.M.S.L.8m付近で曲げモーメントが大きくなっている。
- No.8杭頭部の損傷を模擬した場合、No.6杭中間部のT.M.S.L.8m付近で曲げモーメントが大きくなっている。
- 今回の解析結果とNo.6・8杭の健全性調査で確認されたひび割れ位置（T.M.S.L.8m前後）は概ね整合している。

以上から、No.6・8杭がセメント改良土に拘束されていたことが、No.6・8杭中間部に水平ひび割れが発生した要因と考えられる。

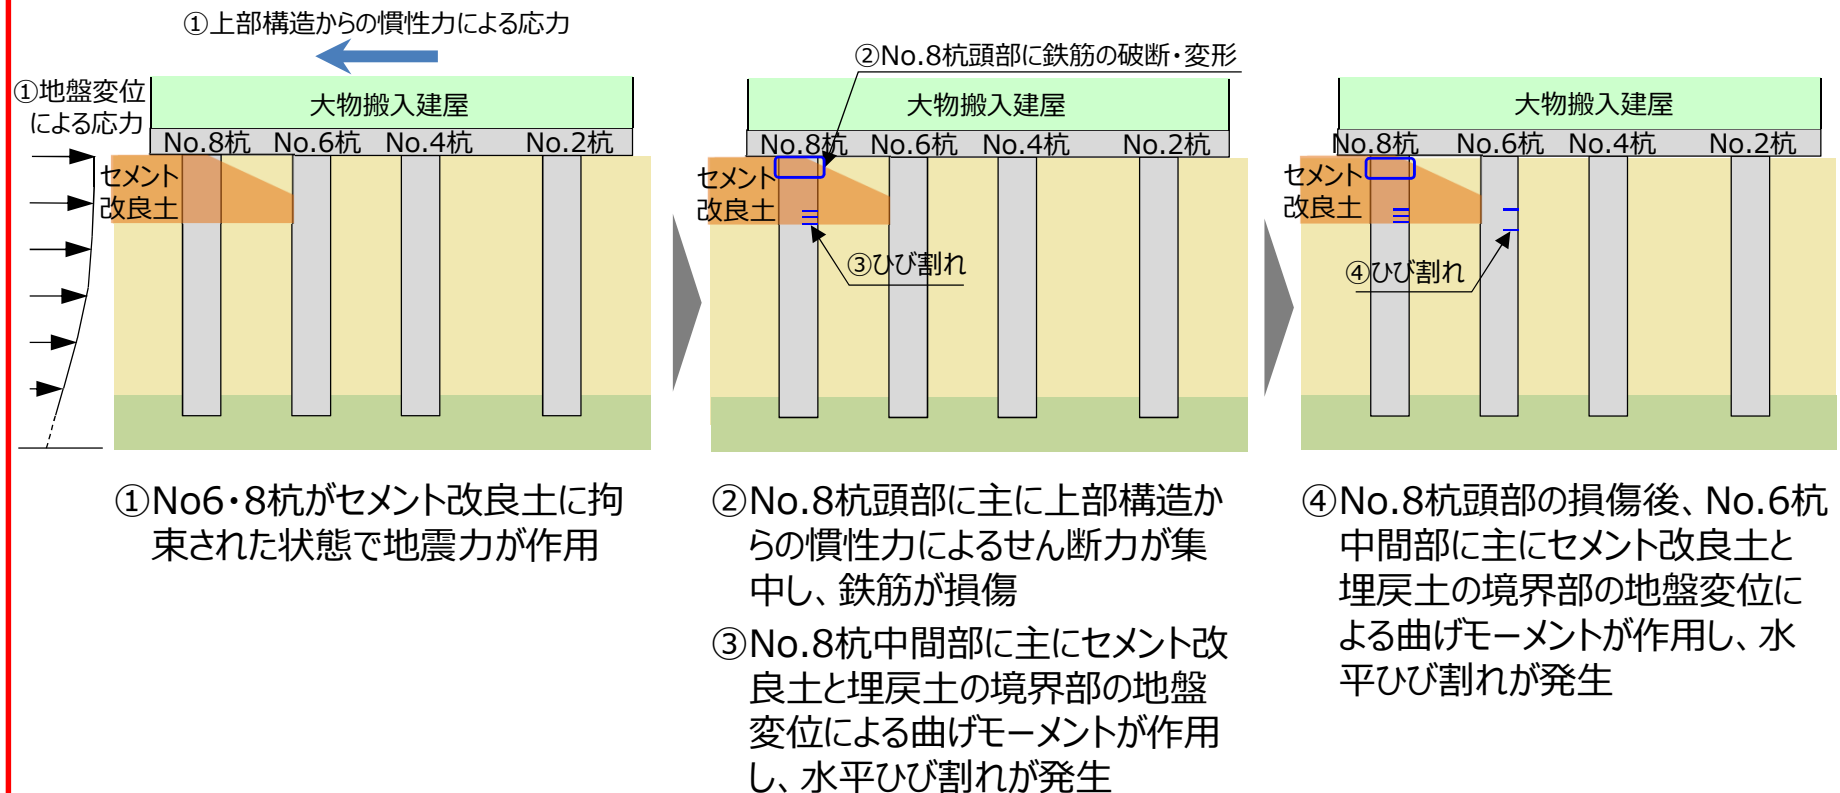
図39 No.6・8杭の損傷メカニズム（推定）

- 杭の損傷状況とセメント改良土の干渉状況から推定したNo.6・8杭の損傷メカニズムを図39に示す。
- No.6・8杭の特異な損傷は、セメント改良土が杭を拘束している状況のもとで、地震力が作用し、No.6・8杭に応力集中したことによるものと推定した。

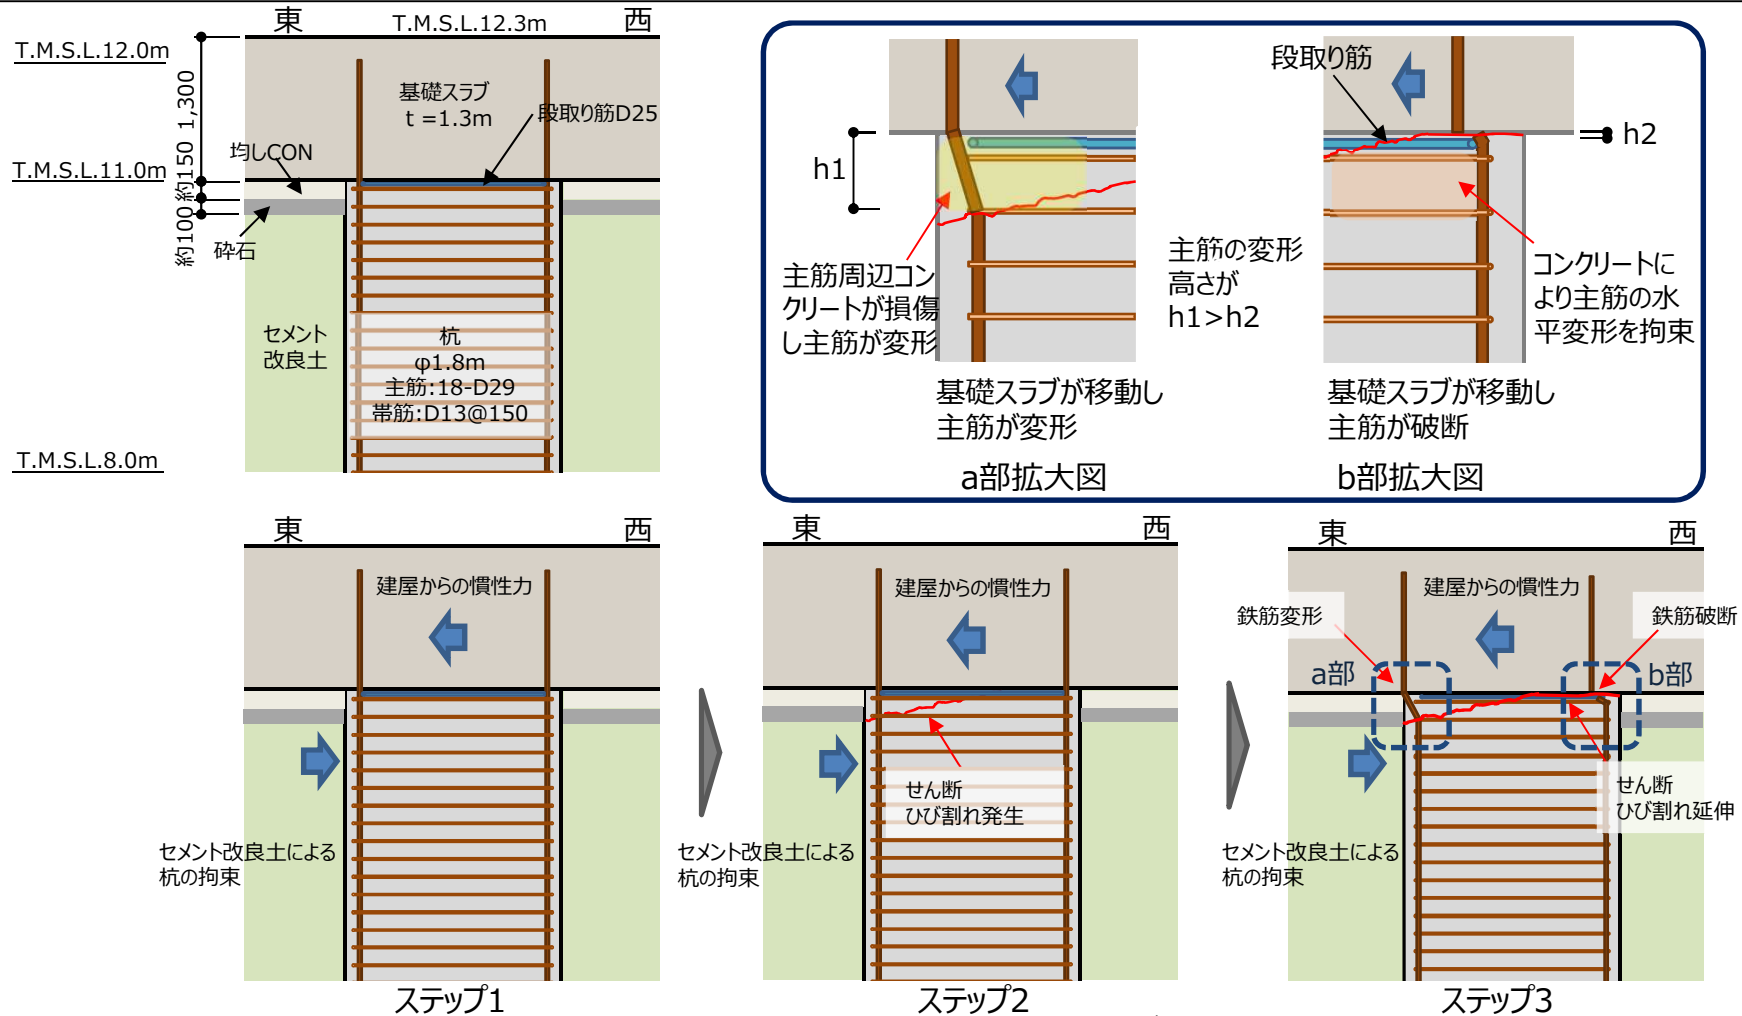
図40 No.8杭頭部の鉄筋破断・変形のメカニズム（推定）

➤ No.8杭頭部の鉄筋破断・変形の概念図を図40に示す。杭頭部に発生したせん断ひび割れにより、基礎スラブと杭頭部にズレが生じ、東側は主筋周辺コンクリートが損傷したことにより主筋が変形し、西側は主筋周辺コンクリートが水平変位を拘束したことにより、主筋が破断したものと考えられる。
