管支持板との接触による摩耗減肉の評価（1／7）

発電用原子炉施設故障等報告書
（高浜発電所3号機 蒸気発生器伝熱管の損傷について）
（2022年5月25日）より引用

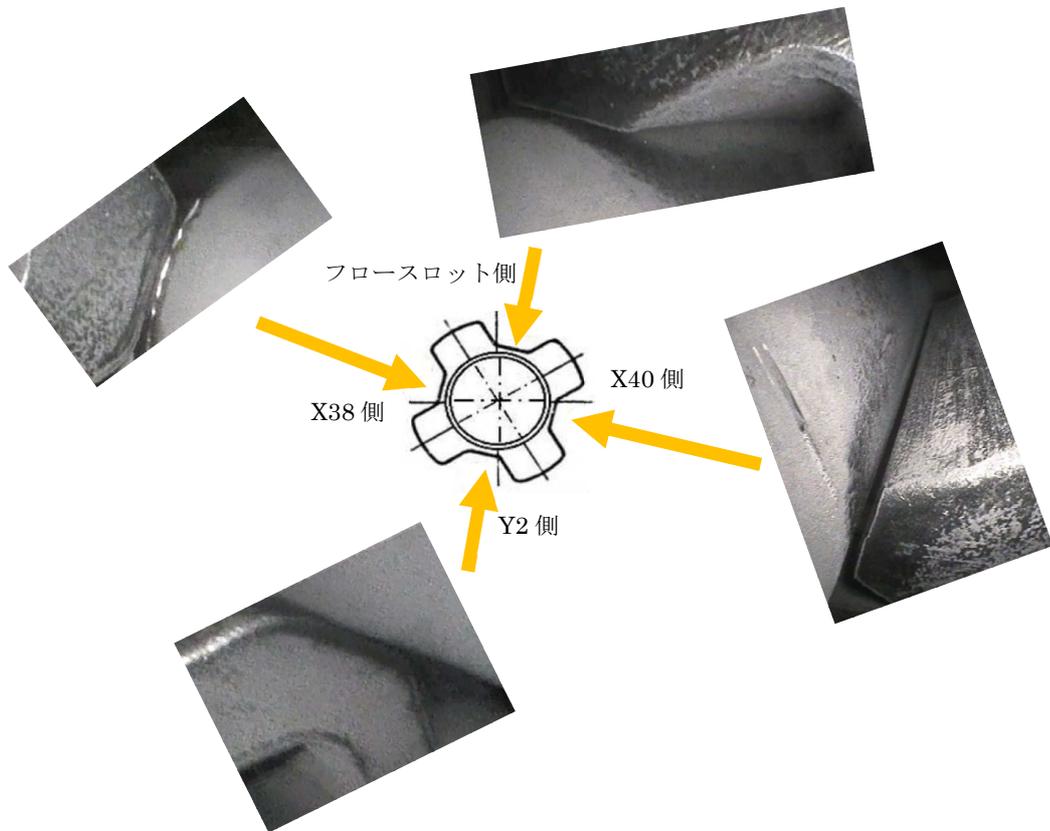
図2 減肉とランド部の位置関係(A-SG X39, Y1)

今回、減肉指示が確認された位置の目視点検を行った結果、図 2～図 13 に示すとおり、減肉は管支持板下端位置にしか発生していない、かつ、ランド部の位置に発生していない、またはランド部の位置に発生している場合でも接触部 4 箇所のうち 1 箇所しか発生していないことから、前述の傾向とは異なり、減肉が管支持板との接触・摩耗によって発生した可能性はないと考える。

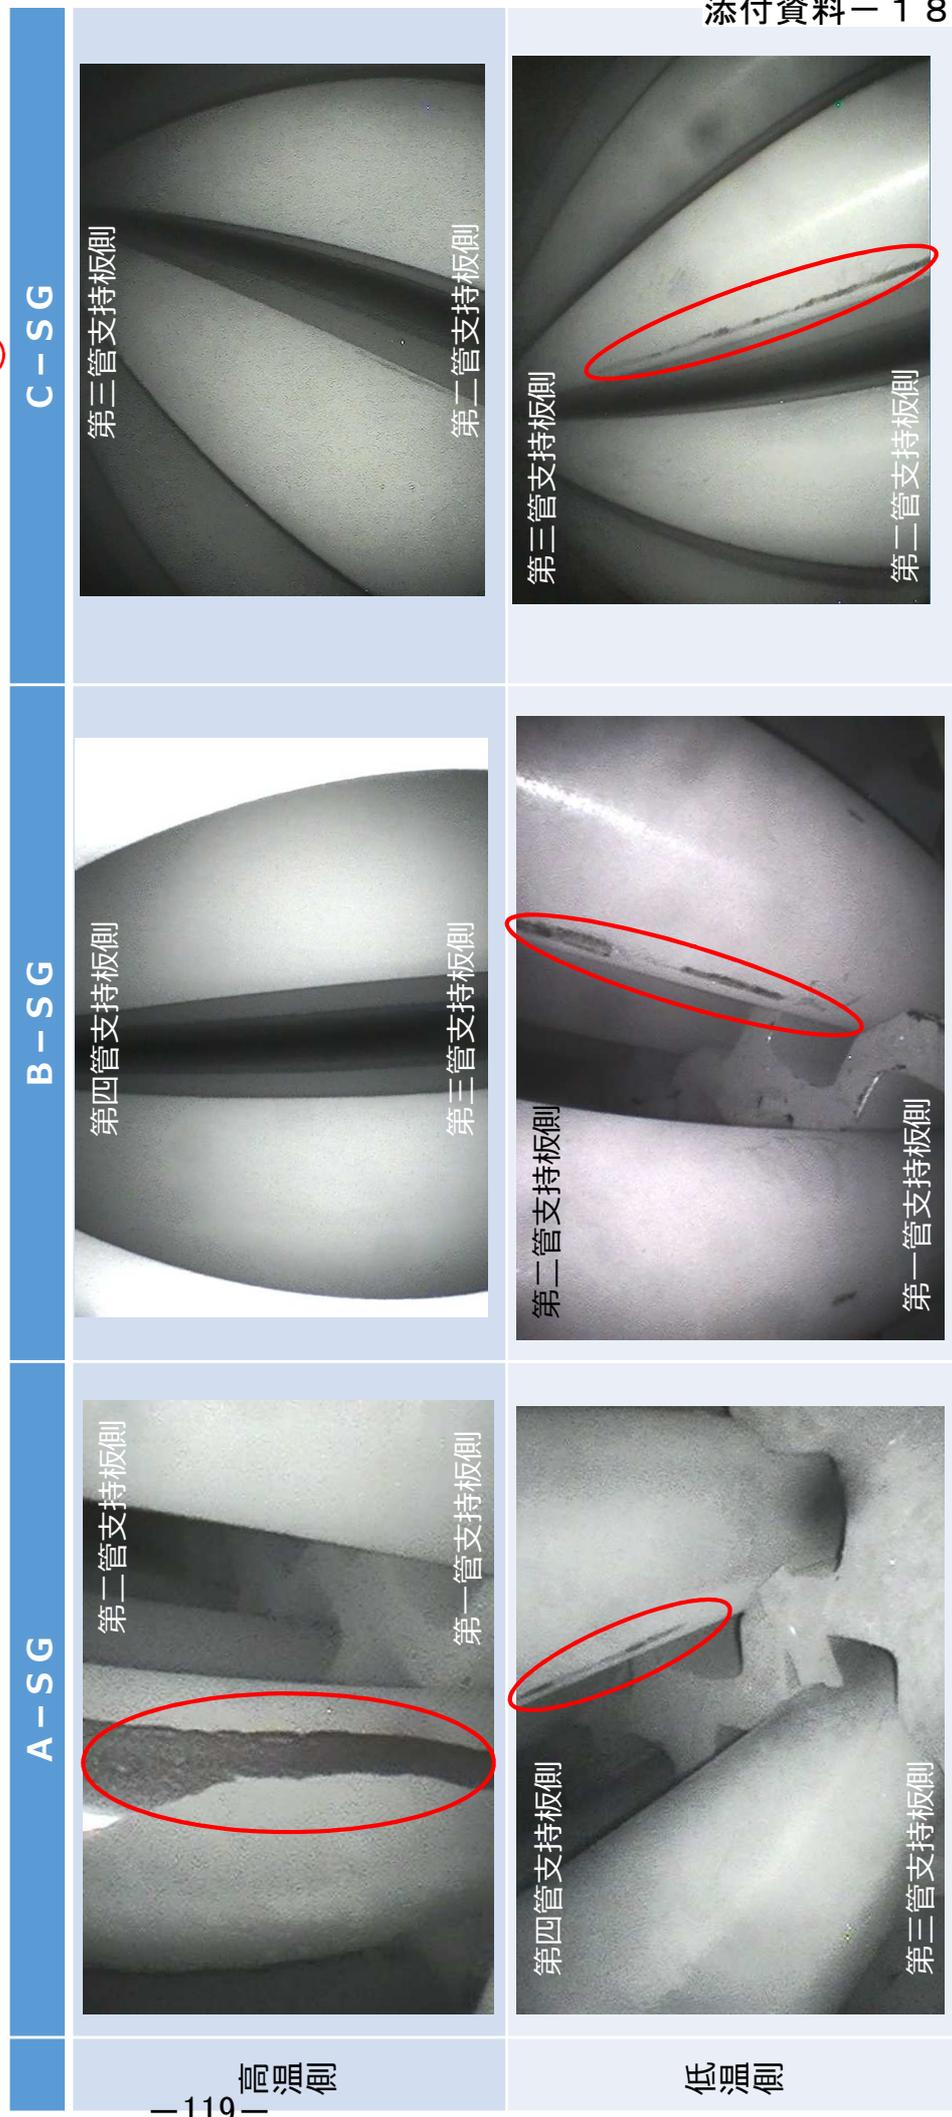
- SG器内のスケールの残存状況等の調査に合わせ、小型カメラを用いて、A、BおよびC-SGの伝熱管の外観観察を行った結果、全面的にスケールに覆われており、局所的にスケールが剥離した痕跡等が認められた。
- 伝熱管のこれらの状況については、高温側と低温側（水平方向）、管支持板間（上下方向）において有意な差は認められなかった。

○：スケールの剥離痕

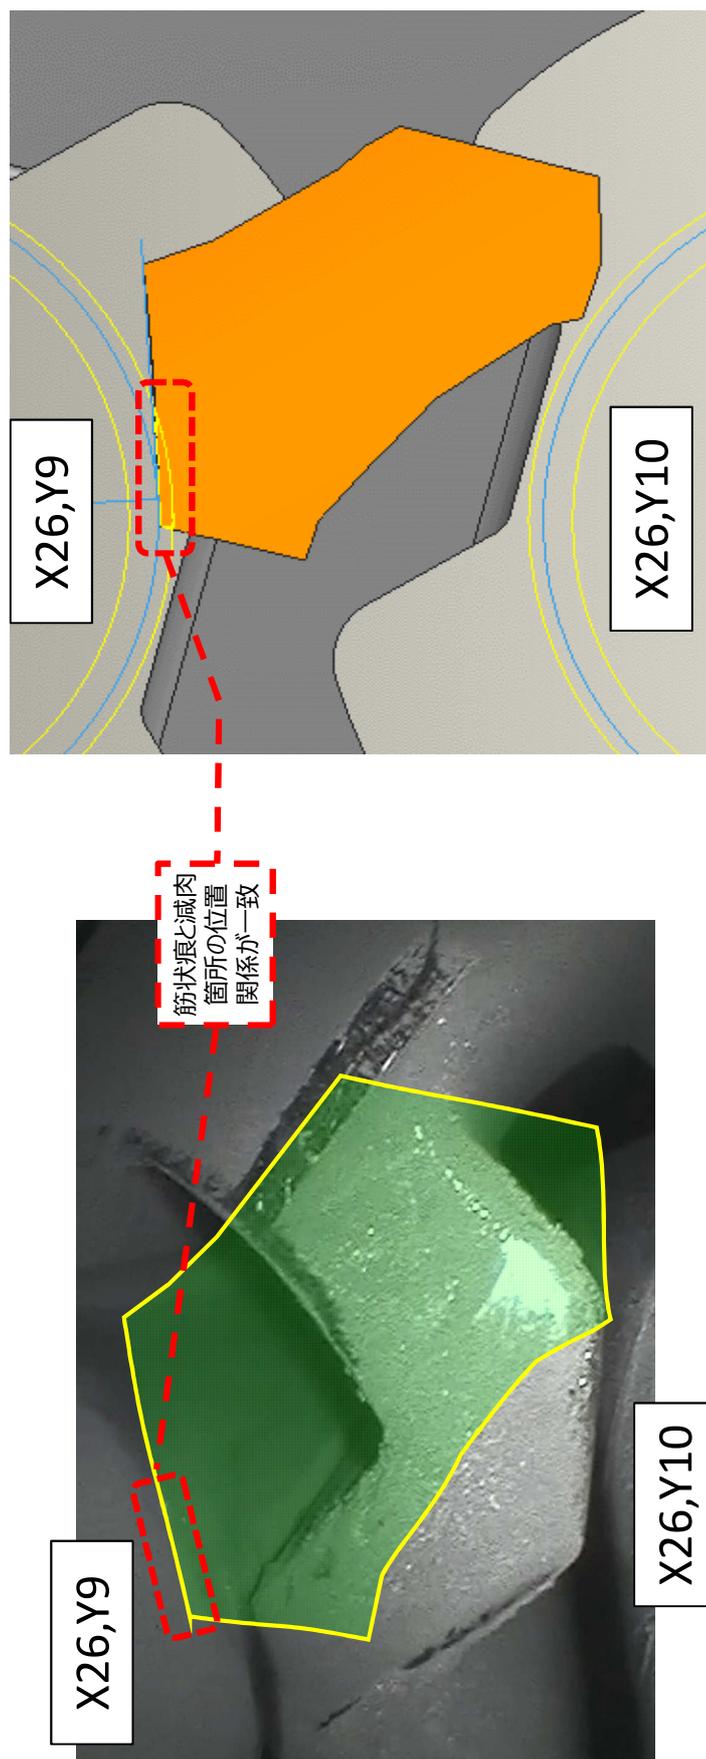
- A回収物の形状や筋状痕の位置は、以下のとおりX26, Y9 の減肉箇所の位置と一致することを確認した。

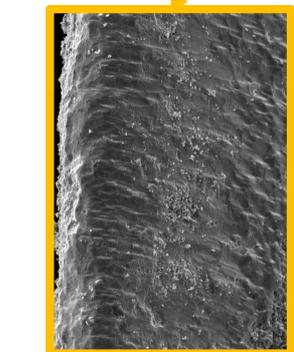
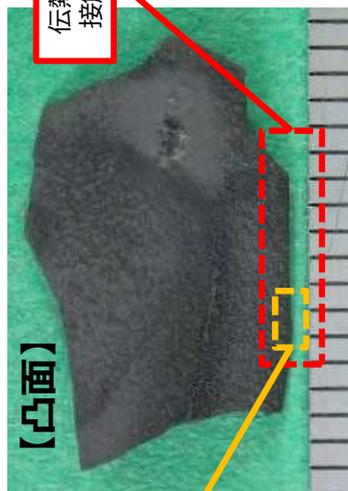
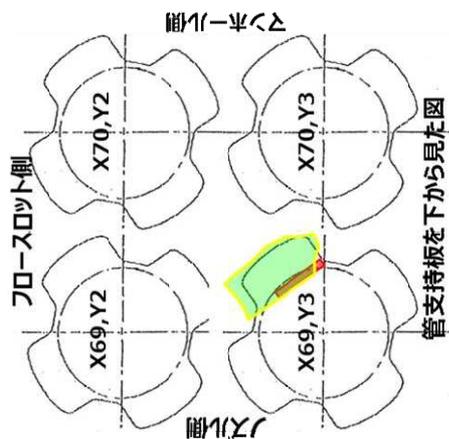
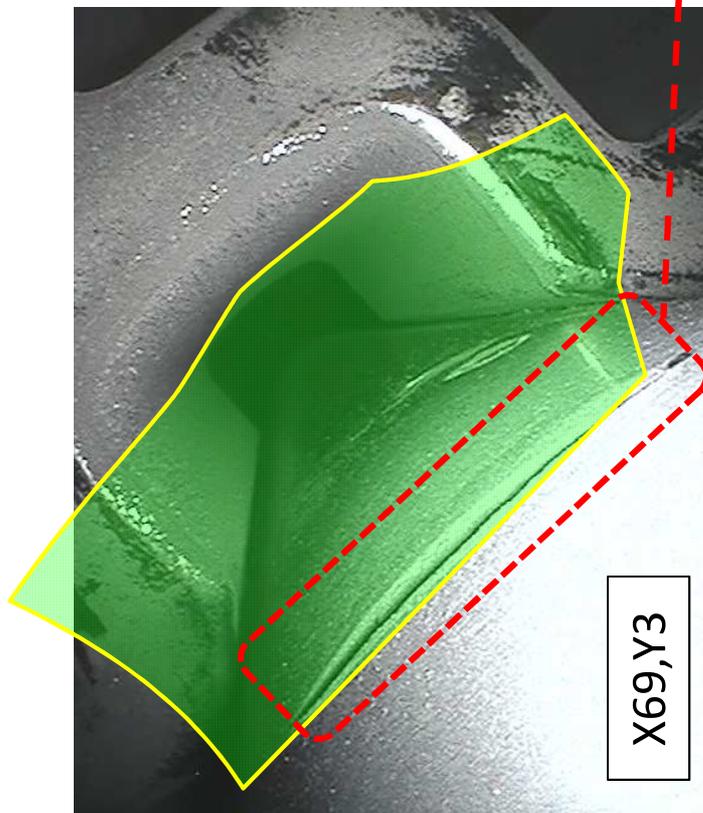
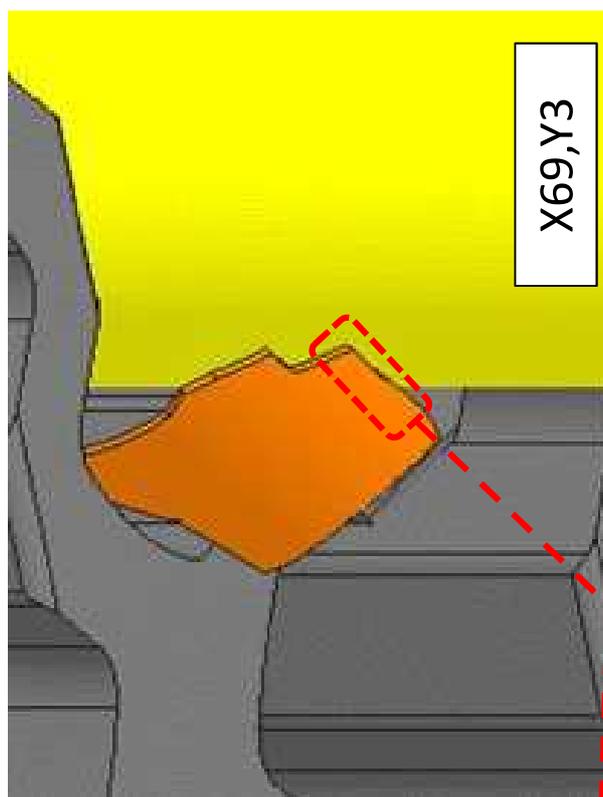
- B回収物の形状や筋状痕の位置は、以下のとおりX69, Y3の減肉箇所の位置と一致することを確認した。

筋状痕と減肉箇所の位置関係が一致

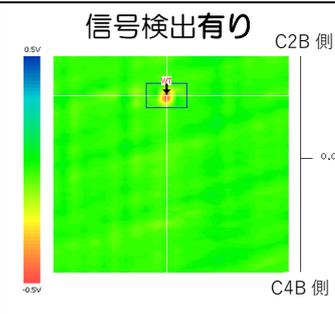
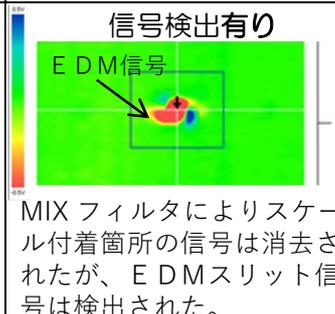
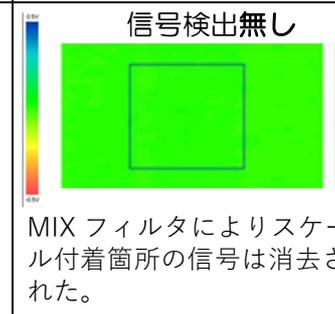
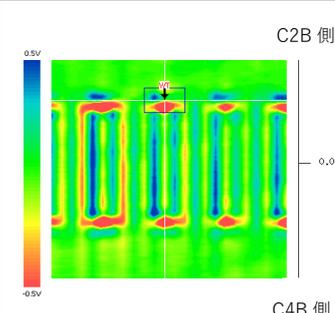
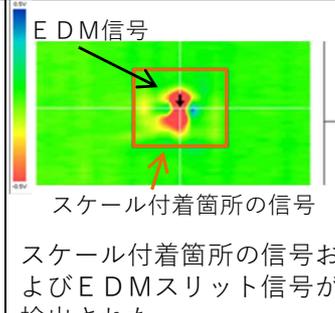
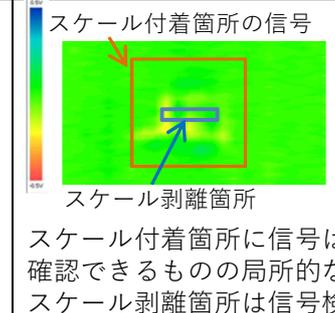
表：実機波形とスケール付着・剥離（EDMスリット有り）、スケール付着・剥離（EDMスリット無し）比較

| 実機波形 (C-SG X86,Y8) MIX | スケール付着・剥離 (EDMスリット有り) MIX | スケール付着・剥離 (EDMスリット無し) MIX |
|---|---|--|
| <p>信号検出有り</p> <p>C2B側 C4B側</p> | <p>信号検出有り</p> <p>EDM信号</p> <p>MIXフィルタによりスケール付着箇所の信号は消去されたが、EDMスリット信号は検出された。</p> | <p>信号検出無し</p> <p>MIXフィルタによりスケール付着箇所の信号は消去された。</p> |
| <p>実機波形 (C-SG X86,Y8) 100kHz</p> <p>C2B側 C4B側</p> | <p>スケール付着・剥離 (EDMスリット有り) 100kHz</p> <p>EDM信号</p> <p>スケール付着箇所の信号</p> <p>スケール付着箇所の信号およびEDMスリット信号が検出された。</p> | <p>スケール付着・剥離 (EDMスリット無し) 100kHz</p> <p>スケール付着箇所の信号</p> <p>スケール剥離箇所</p> <p>スケール付着箇所に信号は確認できるものの局所的なスケール剥離箇所は信号検出されず。</p> |

- スケール付着・剥離（EDMスリット有り）の試験片を用いた検証結果より、スケール付着箇所の信号はMIXフィルタにより消去されるが、EDMスリットの信号は消去されず、有意な信号として検出される。
 - スケール付着・剥離（EDMスリット無し）の試験片を用いた検証結果より、局所的なスケール剥離箇所では信号が検出されない。
- ⇒実機波形はMIXフィルタを適用しても有意な信号が検出されていることから、スケール付着や局所的なスケール剥離の信号ではなく、減肉信号と考えられる。

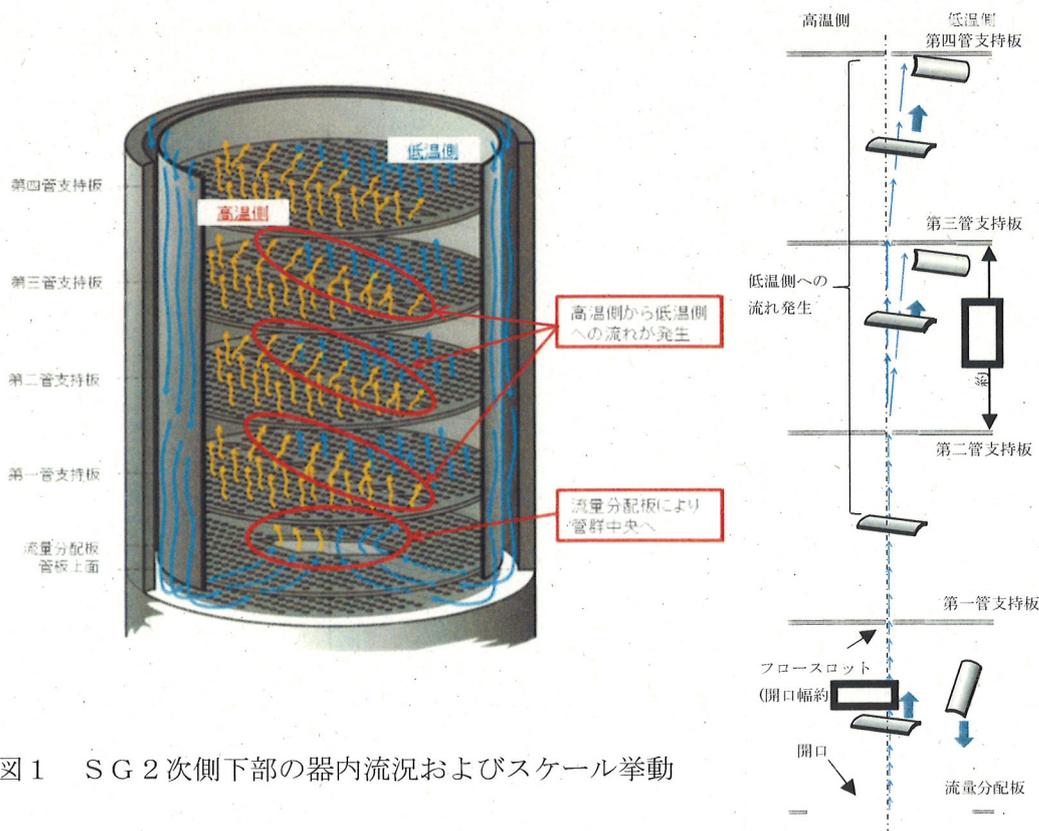
図1 SG 2次側下部の器内流況およびスケール挙動

運転中のSG 2次側器内の流況下では、流体抗力がスケールの落下力を上回ることから、管板直上で発生したスケールの場合、管群内の上昇流に乗って流量分配板および各管支持板フロースロット部を通過し、減肉箇所へ到達したことが考えられる。第一管支持板より上方では、管群の高温側と低温側の圧力損失差から、高温側から低温側への水平方向流があることから、第一管支持板および第二管支持板フロースロット部を通過したものが第三管支持板の低温側下面に至ったものと推定される。

なお、第一管支持板上部または第二管支持板上部で発生したスケールを想定した場合においても、発生したアドレスによっては、同様に管群内の上昇流および高温側から低温側への水平方向流に乗り、フロースロット部を通過し、第三および第四管支持板の低温側下面に至る可能性はあると考えられる。

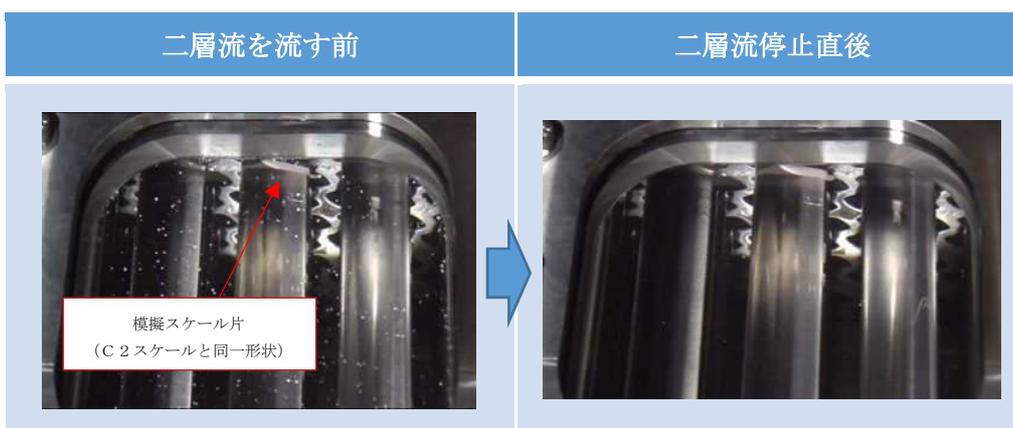
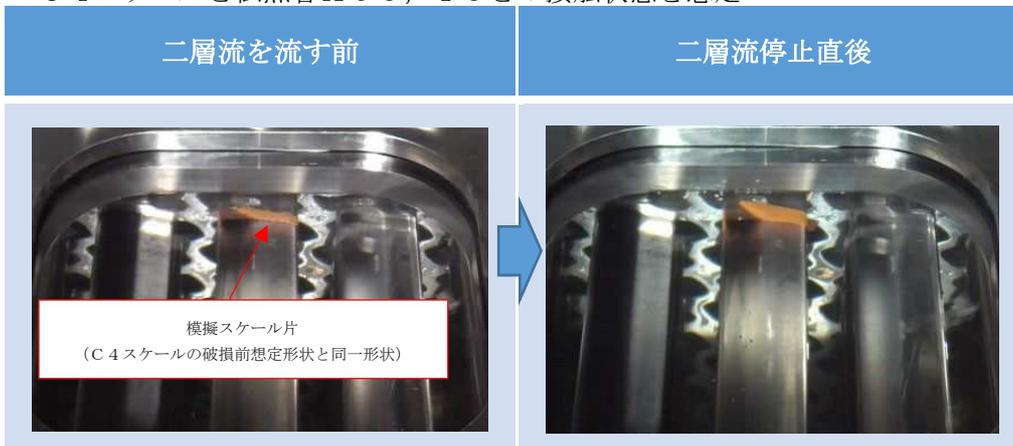
図 2 水空気試験結果

< C 2スケールと伝熱管 X 5 5, Y 8との接触状態を想定 >

< C 4スケールと伝熱管 X 5 5, Y 3との接触状態を想定 >

以上の結果から、今回の原因と考えられるスケールは、SG器内で伝熱管から剥離後に管群内の上昇流および高温側から低温側への水平方向流に乗って第三管支持板低温側下面に到達し、伝熱管との接触状態が実機二相流中においても維持された可能性があるものと推定した。
