高浜発電所4号機 蒸気発生器伝熱管の損傷について

## 発電用原子炉施設故障等報告書

件名	高浜発電所4号機 蒸気発生器伝熱管の損傷について										
事象発生の日時	2022年7月8日 13時00分 (技術基準に適合していないと判断した日時)										
事象発生の場所	高浜発電所4号機 原子炉格納容器内										
事象発生の発電用原子炉施設名	原子炉冷却系統施設 一次冷却材の循環設備 蒸気発生器 (A、BおよびC)										
事象の状況	<p>1. 事象発生の状況</p> <p>高浜発電所4号機(加圧水型軽水炉、定格電気出力87万kW、定格熱出力266万kW)は、2022年6月8日より第24回定期検査中であり、3台ある蒸気発生器(以下「SG」という。)の伝熱管<sup>*1</sup>全数について、健全性を確認するため渦流探傷試験<sup>*2</sup>(以下「ECT」という。)を実施した。</p> <p>その結果、A-SGの伝熱管4本、B-SGの伝熱管1本およびC-SGの伝熱管5本について、管支持板<sup>*3</sup>部付近に、外面からの減肉とみられる有意な信号指示<sup>*4</sup>が認められたことから、実用発電用原子炉及びその附属施設の技術基準に関する規則第18条並びに第56条に適合しておらず、実用発電用原子炉の設置、運転等に関する規則第134条に該当することを、2022年7月8日13時00分に判断した。</p> <p>なお、有意な信号指示ではないものの、A-SGの伝熱管1本およびB-SGの伝熱管1本について、管支持板部付近の外面に判定基準未満の微小な信号指示が認められた。</p> <p><sup>*1</sup> SGの中で一次冷却材(1次側)と給水(2次側)の熱交換を行う逆U字形の管群。一次冷却材は入口管板部(高温側)から入り、給水と熱交換後に出口管板部(低温側)へ流れる。</p> <p><sup>*2</sup> 高周波電流を流したコイルを伝熱管に挿入することで伝熱管に渦電流を発生させ、伝熱管の欠陥により生じる渦電流の変化を電気信号として取り出すことで欠陥を検出する試験(ECT:Eddy Current Test)。全周に対して渦電流の発生と検出を別々のコイルを用いた24組のコイルで伝熱管の欠陥による渦電流の変化を信号として検出する。</p> <p><sup>*3</sup> 伝熱管を支持する部品。</p> <p><sup>*4</sup> ノイズレベル(雑音信号レベル)を超える信号であって、管支持板等の外部構造物あるいは伝熱管の形状等に起因する信号(疑似信号)ではない信号指示。</p> <p>2. ECT結果</p> <p>(1) 検査期間</p> <p>2022年6月23日～2022

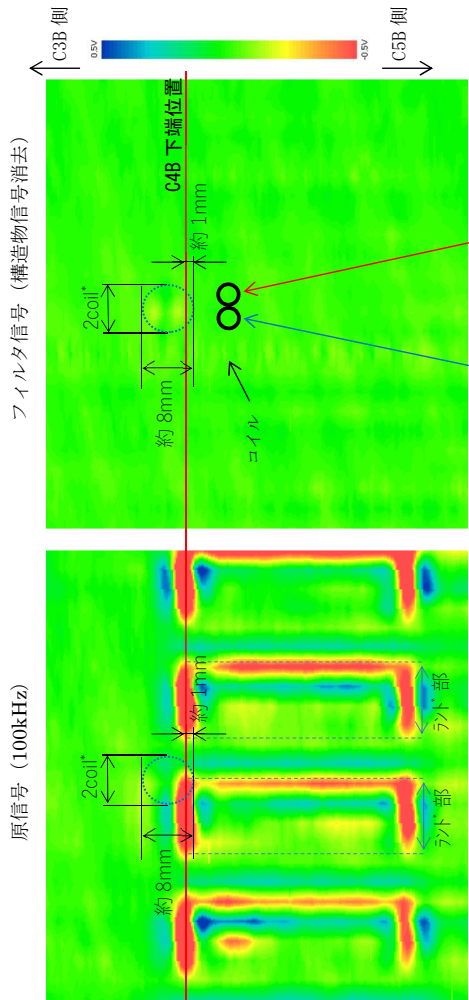
A-SG X87, Y2 部位：C4B (深さ：判定基準未満)

【A-SG X87, Y2 リサージュ波形】  
 必ず端部の軸方向成分(赤色矢印)を検出  
 ます中心部の周方向成分(青色矢印)を検出

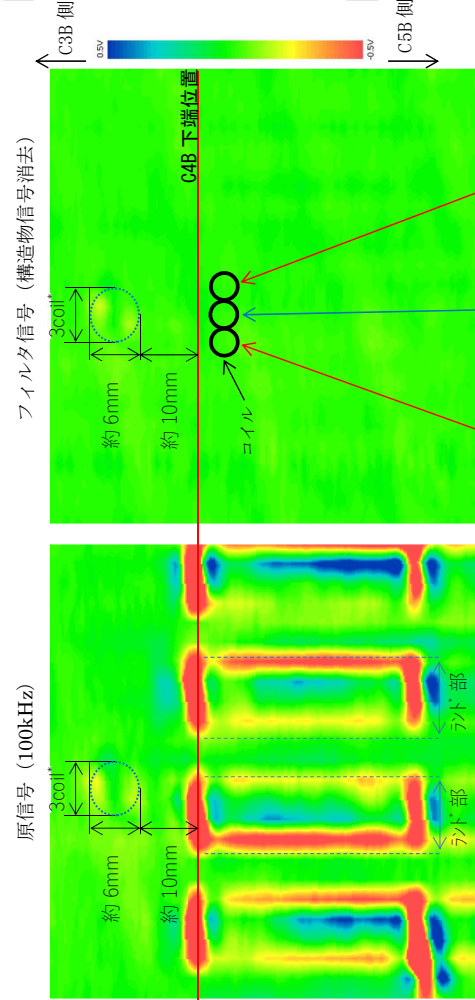
【C-SG X89,Y3 リサージュ波形】  
 必ず端部の軸方向成分(赤色矢印)を検出  
 きず中心部の周方向成分(青色矢印)を検出

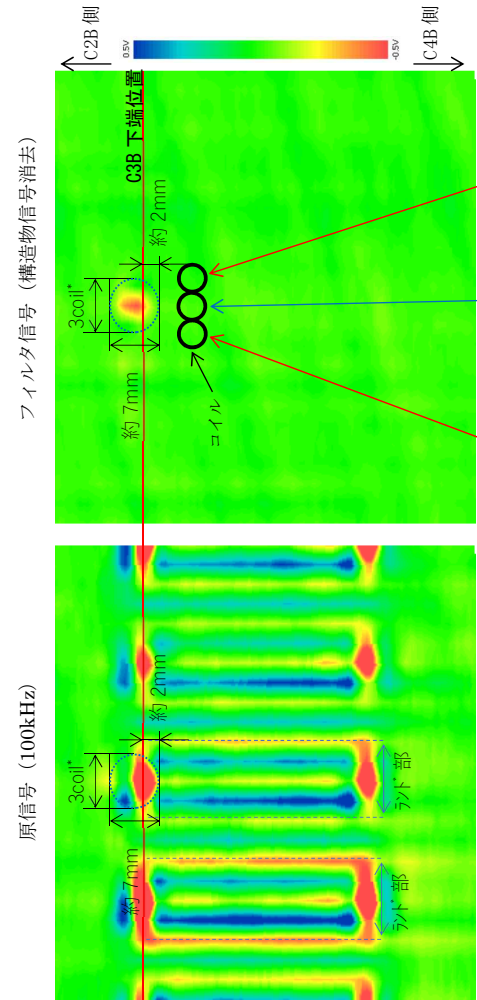
### 【C-SG X86, Y8 リサージュ波形】

きず端部の軸方向成分(赤色矢印)を検出  
きず中心部の周方向成分(青色矢印)を検出

C-SG X86, Y8 部位 : C3B (深さ : 約35%)

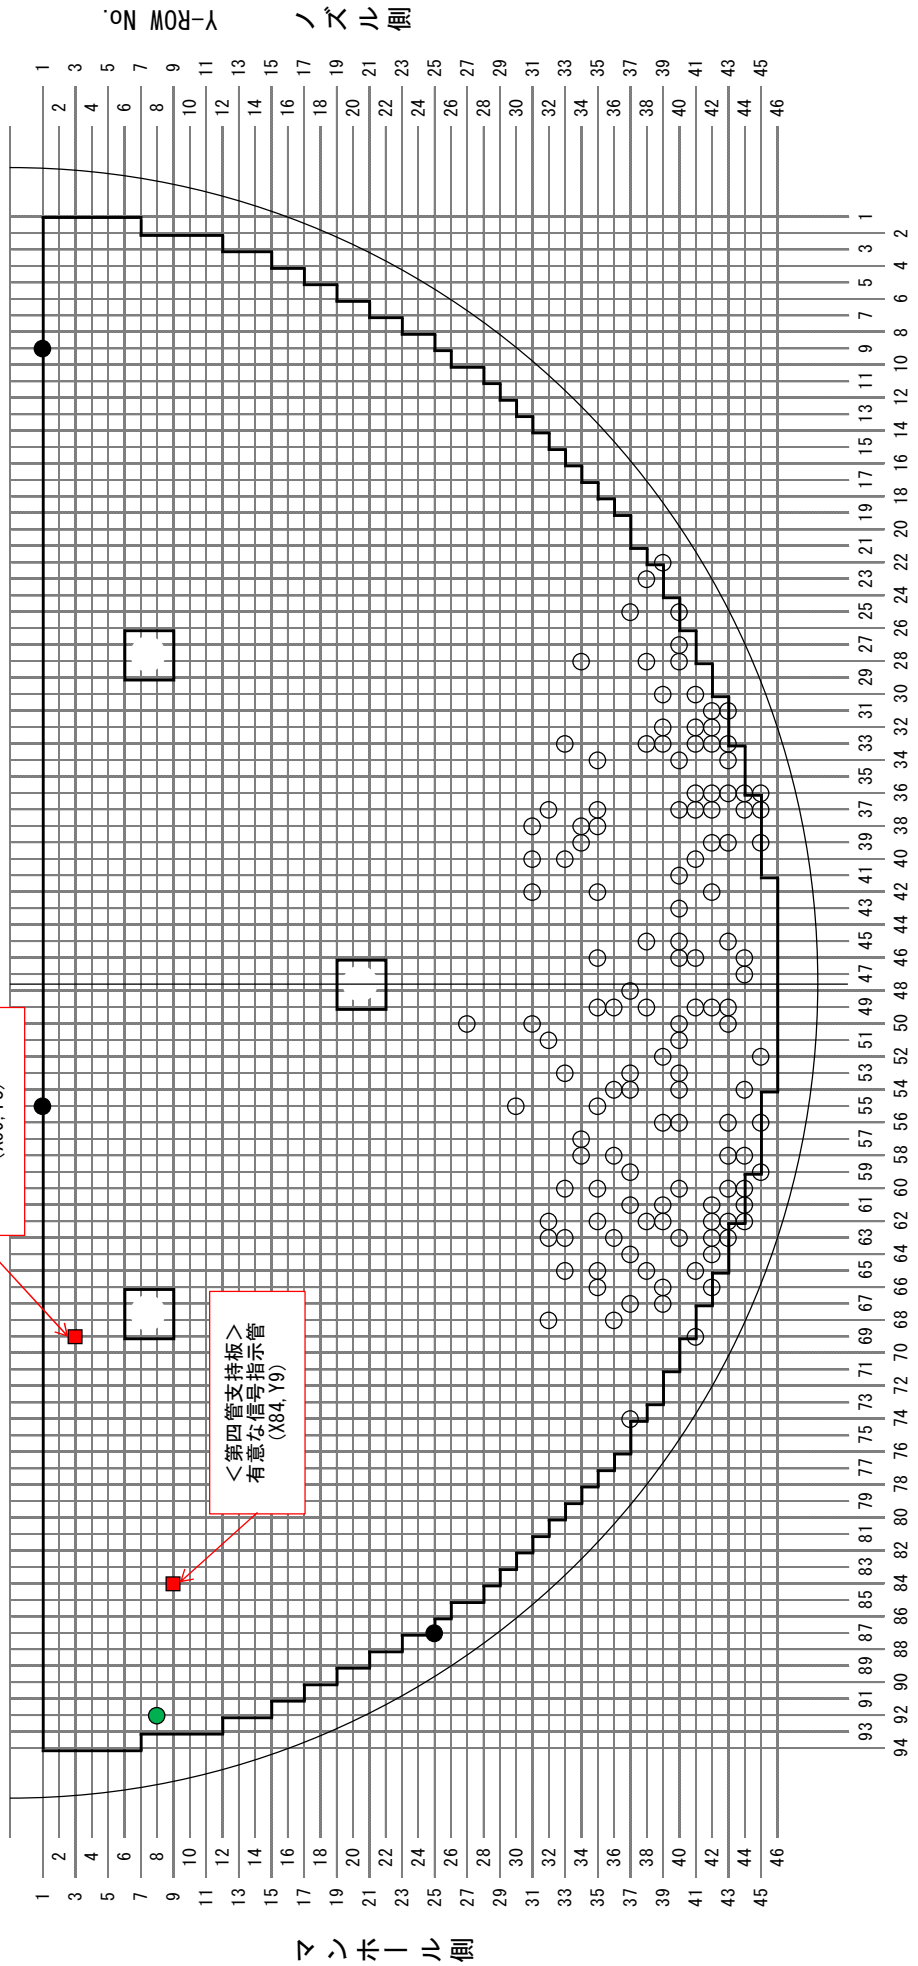
SG伝熱管 ECT 信号指示位置図  
B-SG (低温側)

<第四管支持板>  
有意な信号指示管  
(X84, Y9)

- (1) 減肉伝熱管の施栓  
外面減肉が認められたA-SG伝熱管5本、B-SG伝熱管2本およびC-SG伝熱管5本について、高温側および低温側のSG管板部で施栓し、供用外とする。
- (2) 小型高圧洗浄装置による洗浄  
SG器内に残存するスケールおよびスラッジを可能な限り除去するため、小型高圧洗浄装置を用いて管支持板上も含めたSG器内の洗浄を実施する。
- (3) 薬品洗浄による稠密なスケールの脆弱化  
SG器内に薬液を注入し、伝熱管全域を薬品に浸した状態で2回洗浄を行い、伝熱管に付着している稠密なスケールを脆弱化させる。
- (4) 今後のSG保全  
今回取り出したスケールについては、今後、追加の3次元測定器による計測、断面観察および摩耗試験を実施し、スケールの形状や性状に関する知見の拡充に努める。  
また、毎定期検査時にスケールを回収し、スケールの稠密層厚さの確認および摩耗試験を実施する。確認および摩耗試験では、稠密層厚さ0.1mm未満および摩耗体積比0.1未満であることを確認し、それを超えた場合は薬品洗浄や小型高圧洗浄装置による洗浄を実施する。  
さらに、高浜発電所3号機および4号機のSGについては、インコネルTT600製の伝熱管に応力腐食割れが認められていることから、本事象も踏まえ、今後も引き続き、SG取替えに係る検討を進めていく。

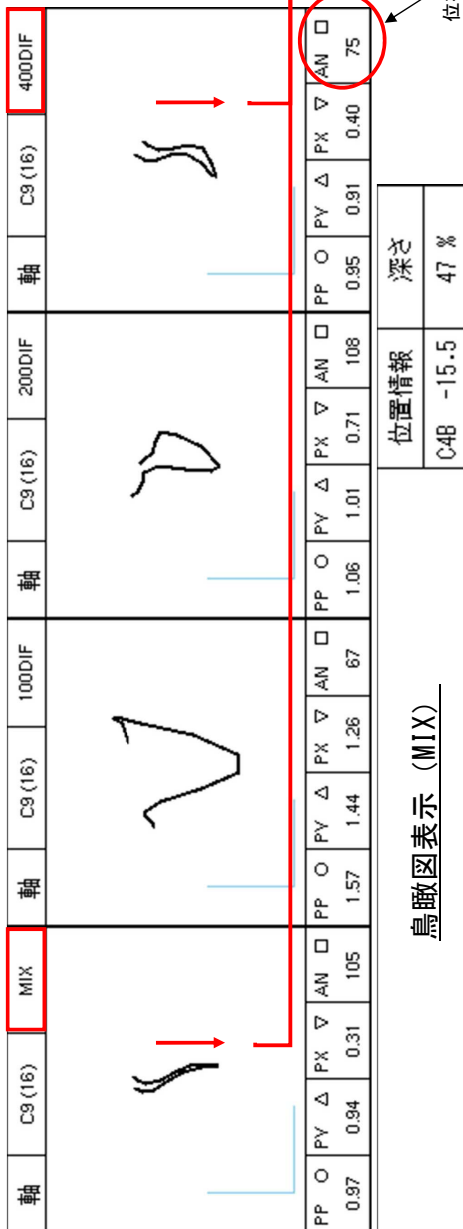
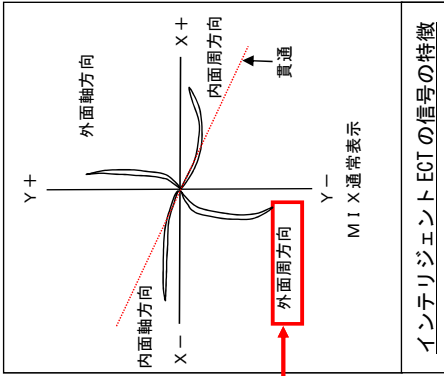
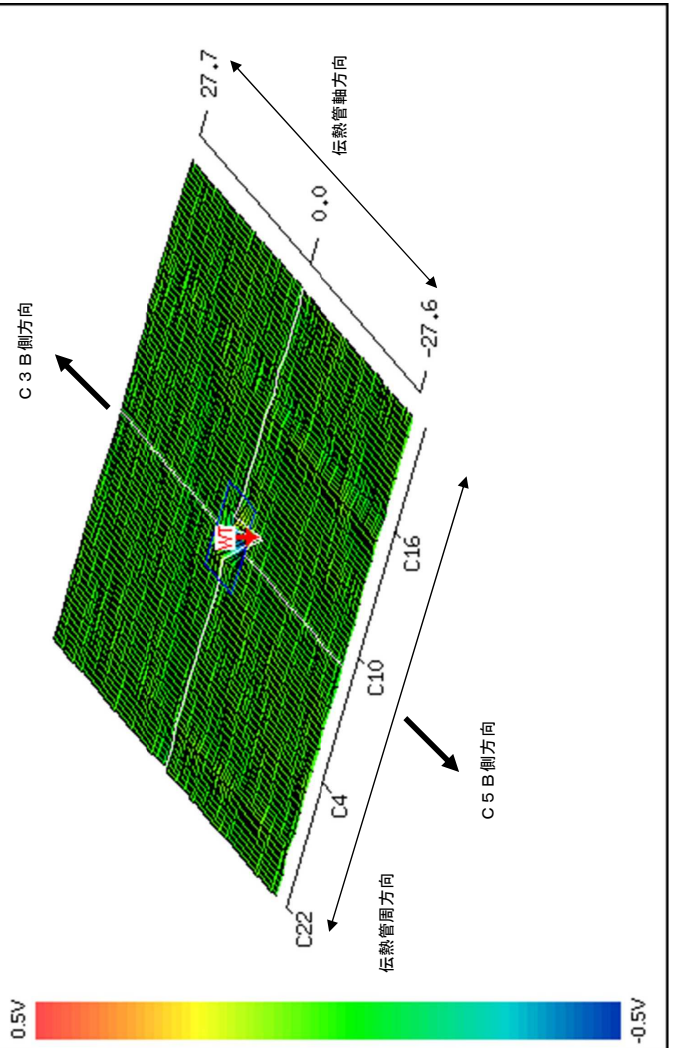
当該管リサージェ表示 (A-SG X39, Y1)

(1)内面軸方向信号の特徴との比較  
インテリジェント ECT の信号の特徴と今回の当該信号を比較したところ、今回の当該信号は 400kHz および MIX の位相角で Y-方向の外周方向向きの特徴を示している。そのため、伝熱管内面 (1 次側) からの損傷ではないと考える。

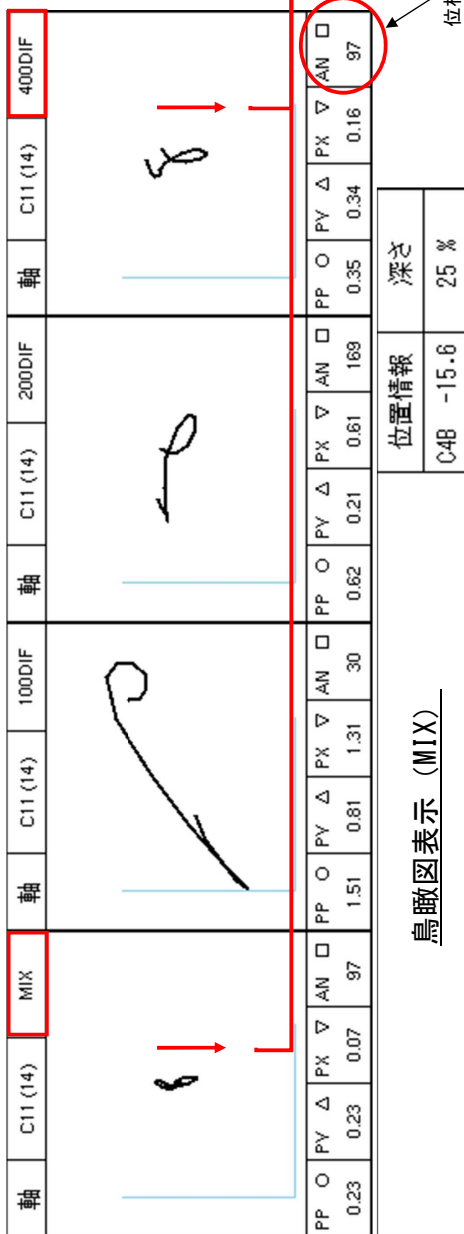
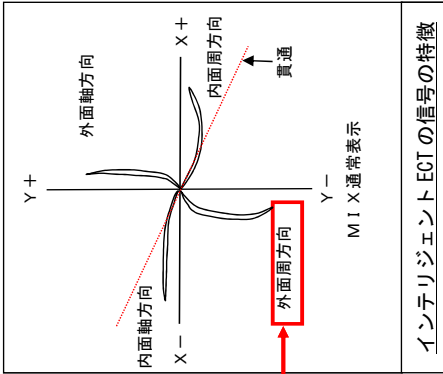
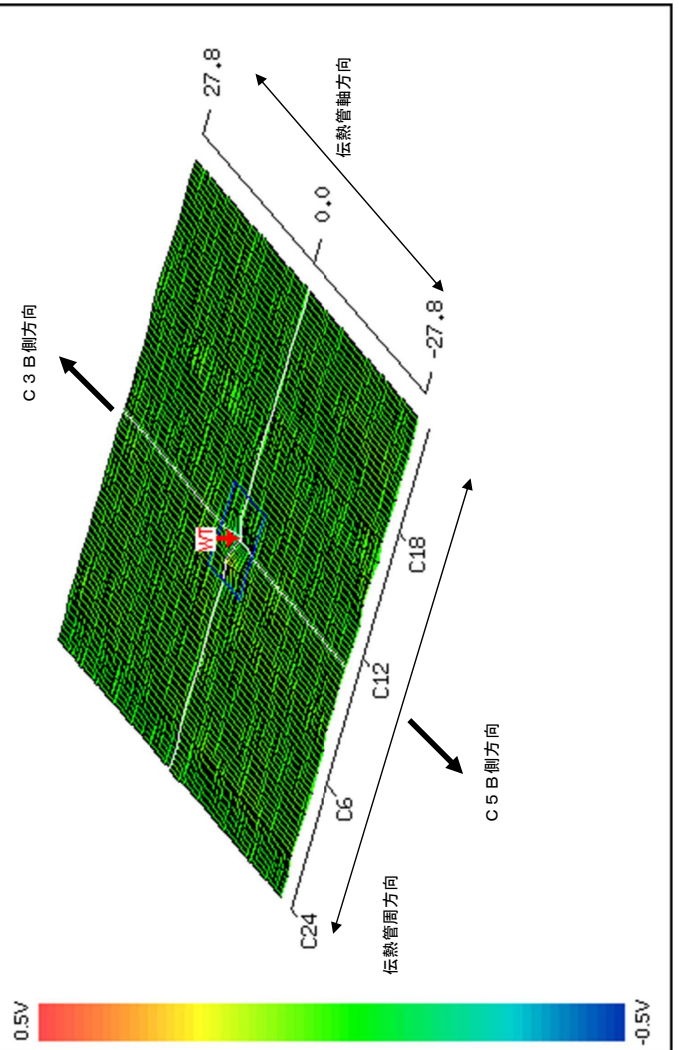
当該管リサージュ表示 (A-SG X 2 4, Y 1)

(1)内面軸方向信号の特徴との比較  
インテリジェント ECT の信号の特徴と今回の当該信号を比較したところ、今回の当該信号は 400kHz および MIX の位相角で Y-方向の外周方向向きの特徴を示している。そのため、伝熱管内面 (1 次側) からの損傷ではないと考える。

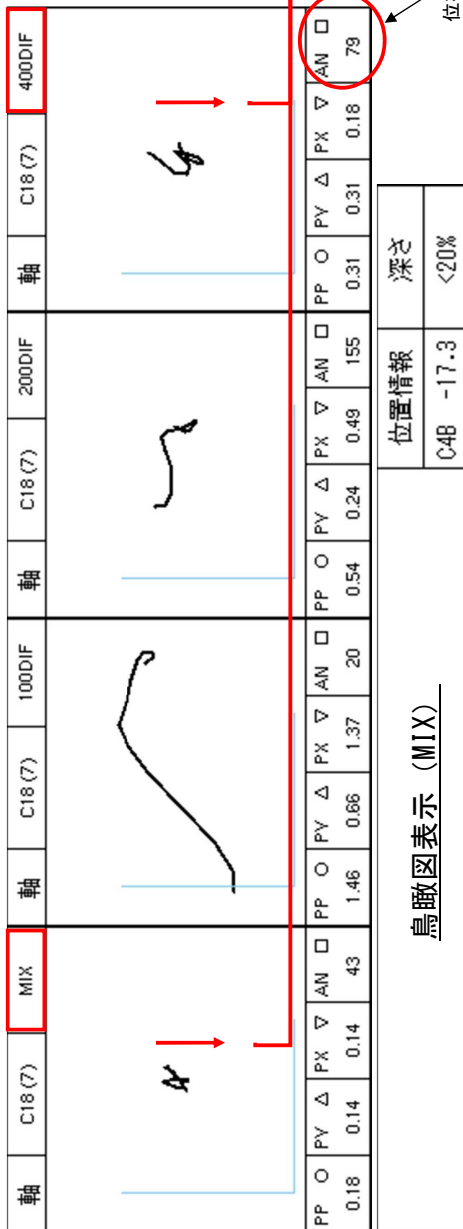
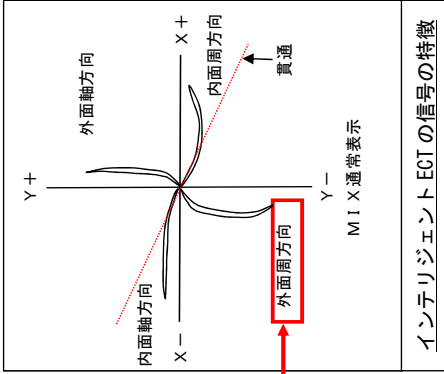
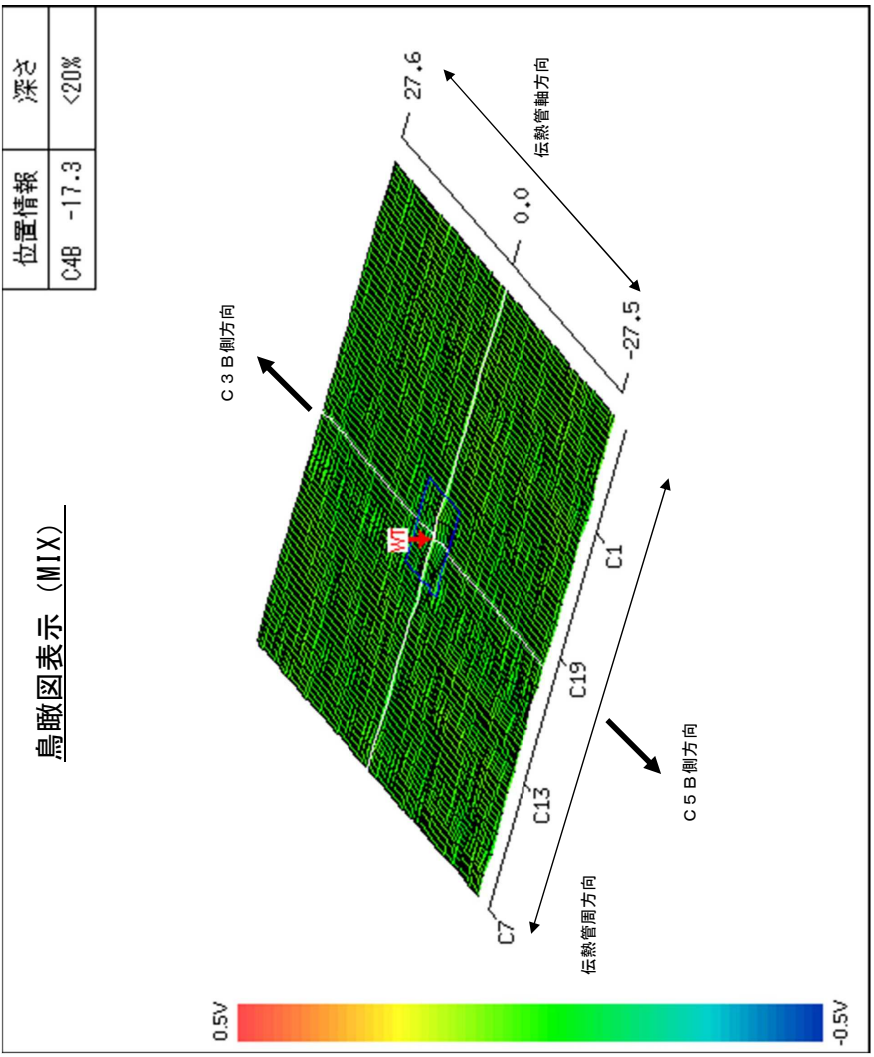
当該管リサージェ表示 (A-SG X 87, Y 2)

(1)内面軸方向信号の特徴との比較  
インテリジェント ECT の信号の特徴と今回の当該信号を比較したところ、今回の当該信号は 400kHz および MIX の位相角で Y-方向の外周方向向きの特徴を示している。そのため、伝熱管内面 (1 次側) からの損傷ではないと考える。

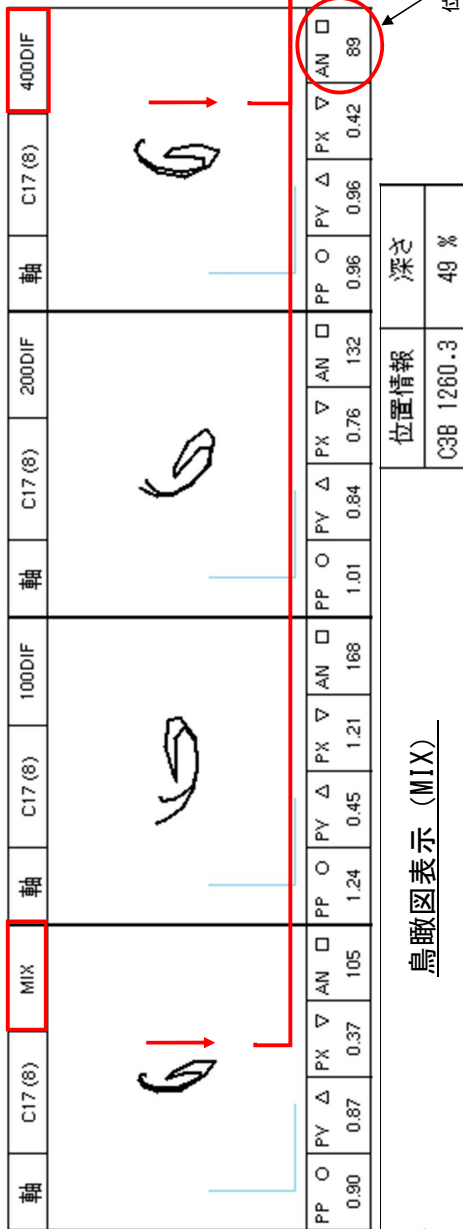
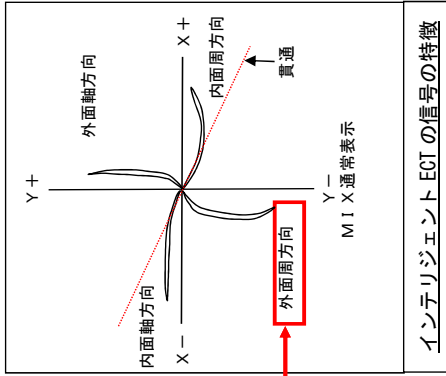
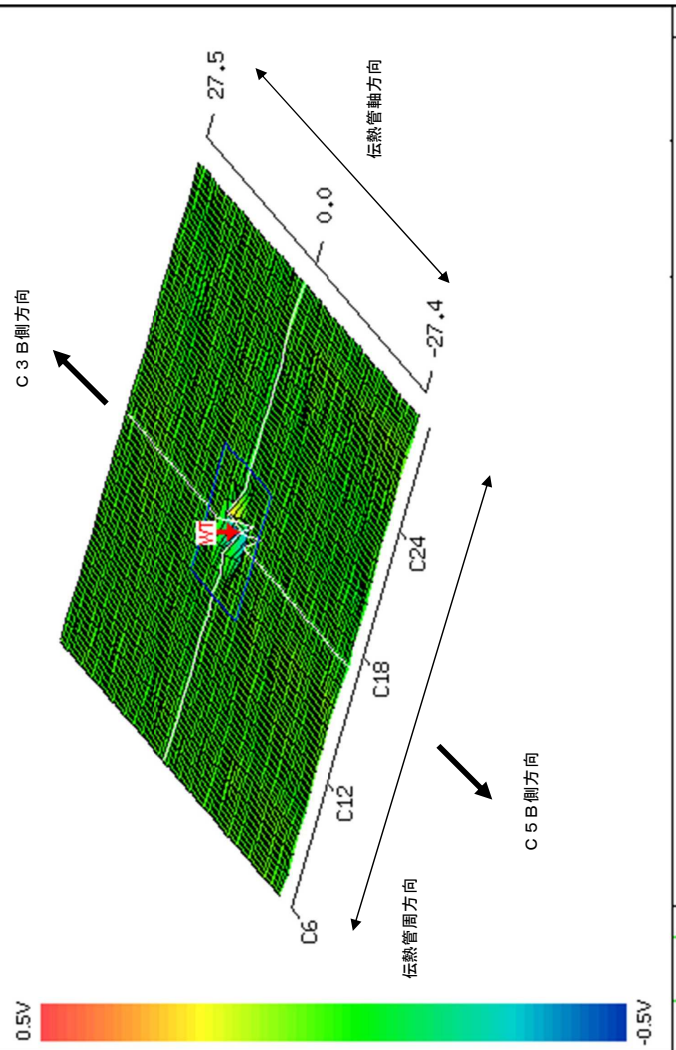
当該管リサージェ表示 (B-SG X84, Y9)

(1)内面軸方向信号の特徴との比較  
インテリジェント ECT の信号の特徴と今回の当該信号を比較したところ、今回の当該信号は 400kHz および MIX の位相角で Y-方向の外周方向向きの特徴を示している。そのため、伝熱管内面 (1 次側) からの損傷ではないと考える。

校正用試験片の DENT 信号と今回の当該信号を比較したところ、DENT 信号は“全振幅を直線で結ぶと、位相角がほとんど 0° となる”という特徴を持っているが、今回の当該信号は Y-方向の位相を示しており、DENT 信号の特徴を持たず外周方向向きの特徴を持っている。そのため、DENT 信号のような局所変形ではないと考える。

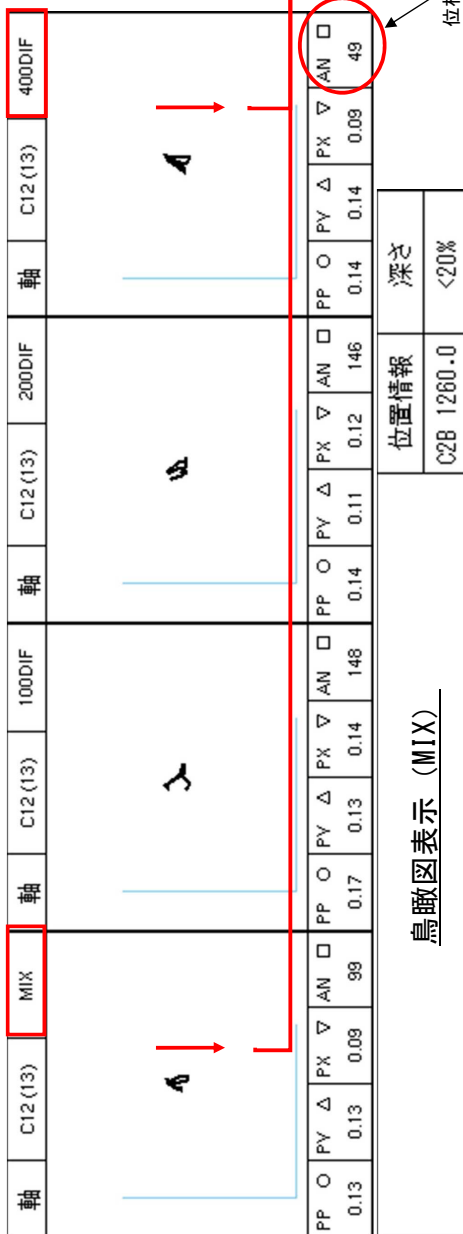
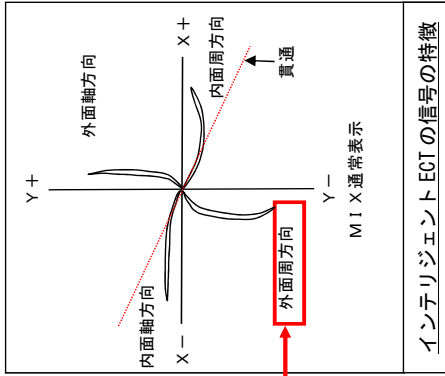
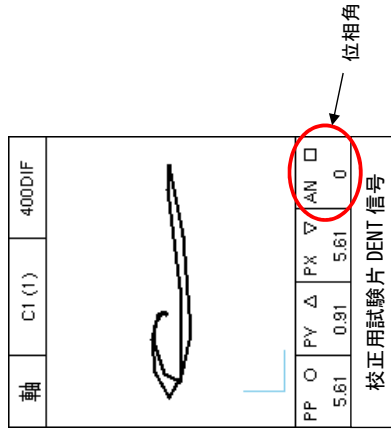
当該管リサージェ表示 (B-SG X69, Y3)

(1)内面軸方向信号の特徴との比較  
インテリジェント ECT の信号の特徴と今回の当該信号を比較したところ、今回の当該信号は 400kHz および MIX の位相角で Y-方向の外周方向向きの特徴を示している。そのため、伝熱管内面 (1 次側) からの損傷ではないと考える。

校正用試験片の DENT 信号と今回の当該信号を比較したところ、DENT 信号は “全振幅を直線で結ぶと、位相角がほとんど 0° となる” という特徴を持っているが、今回の当該信号は Y-方向の位相を示しており、DENT 信号の特徴を持たず外周方向向きの特徴を持っている。そのため、DENT 信号のような局所変形ではないと考える。

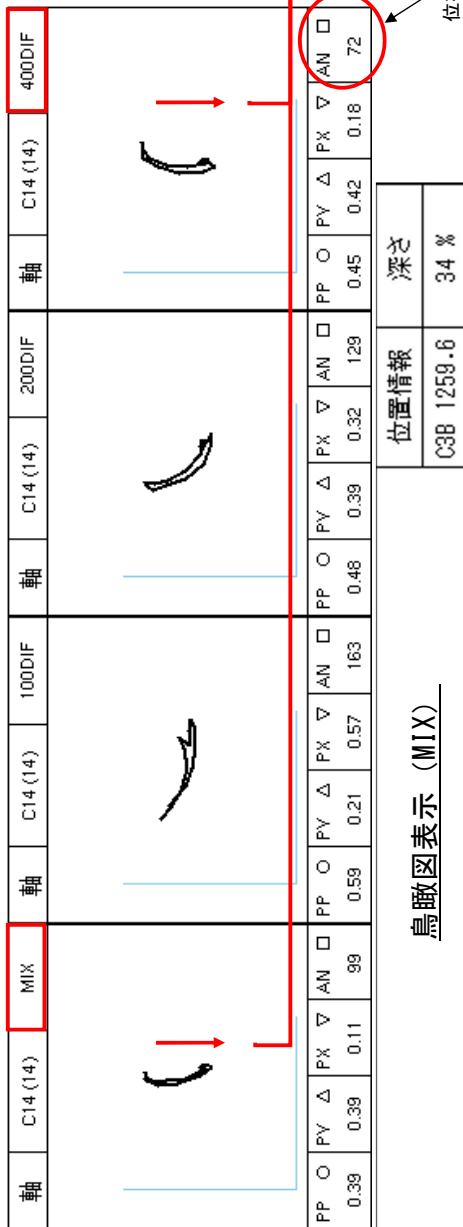
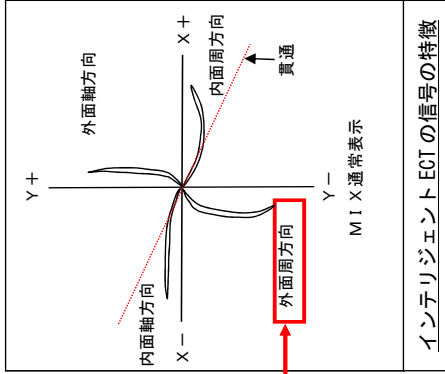
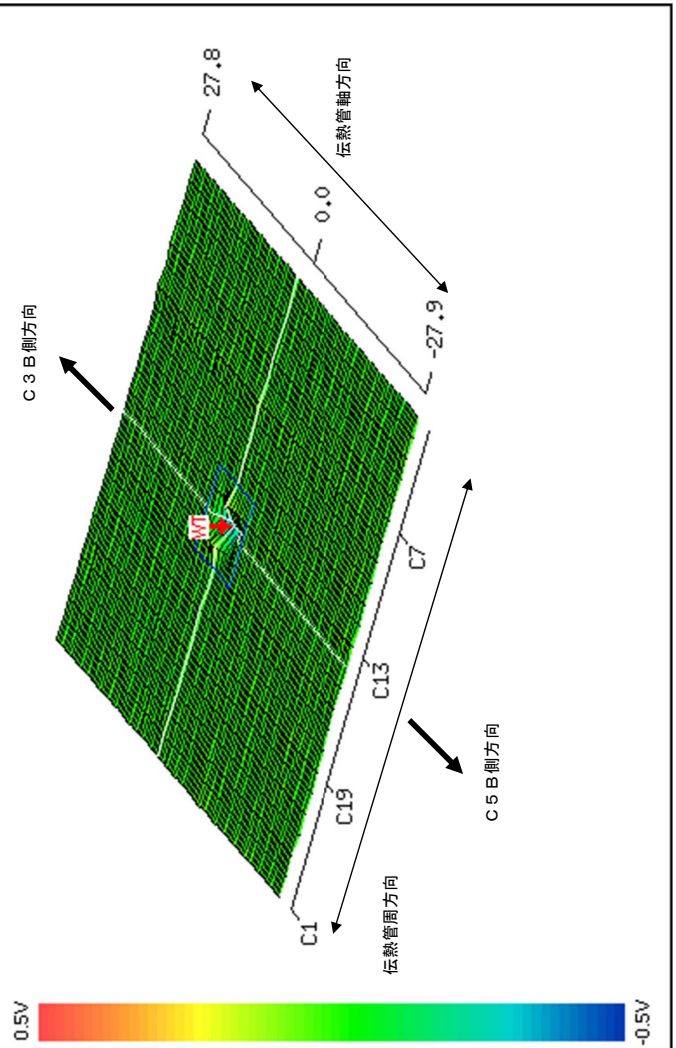
当該管リサージュ表示 (C-SG X37, Y22)

(1)内面軸方向信号の特徴との比較  
インテリジェント ECT の信号の特徴と今回の当該信号を比較したところ、今回の当該信号は 400kHz および MIX の位相角で Y-方向の外周方向向きの特徴を示している。そのため、伝熱管内面 (1 次側) からの損傷ではないと考える。

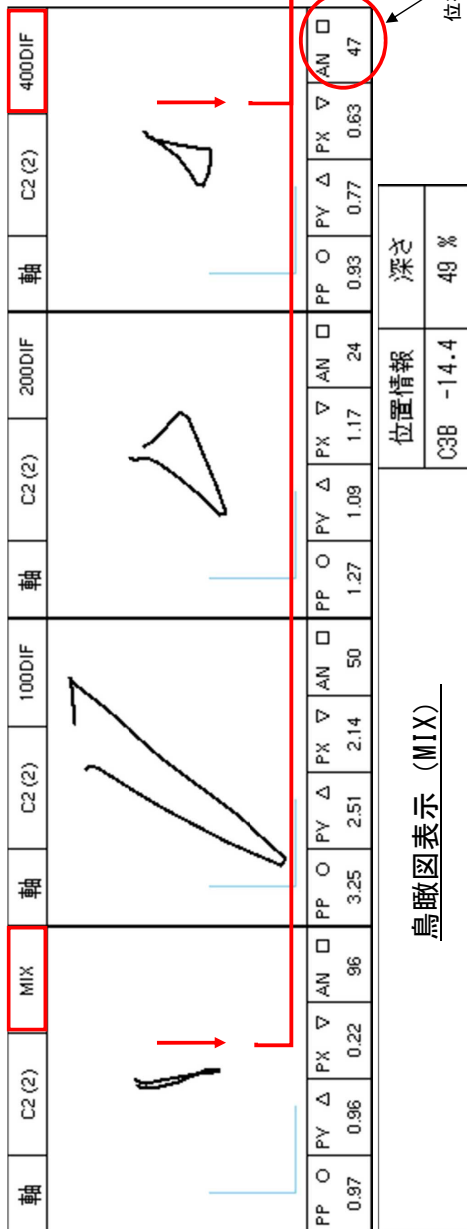
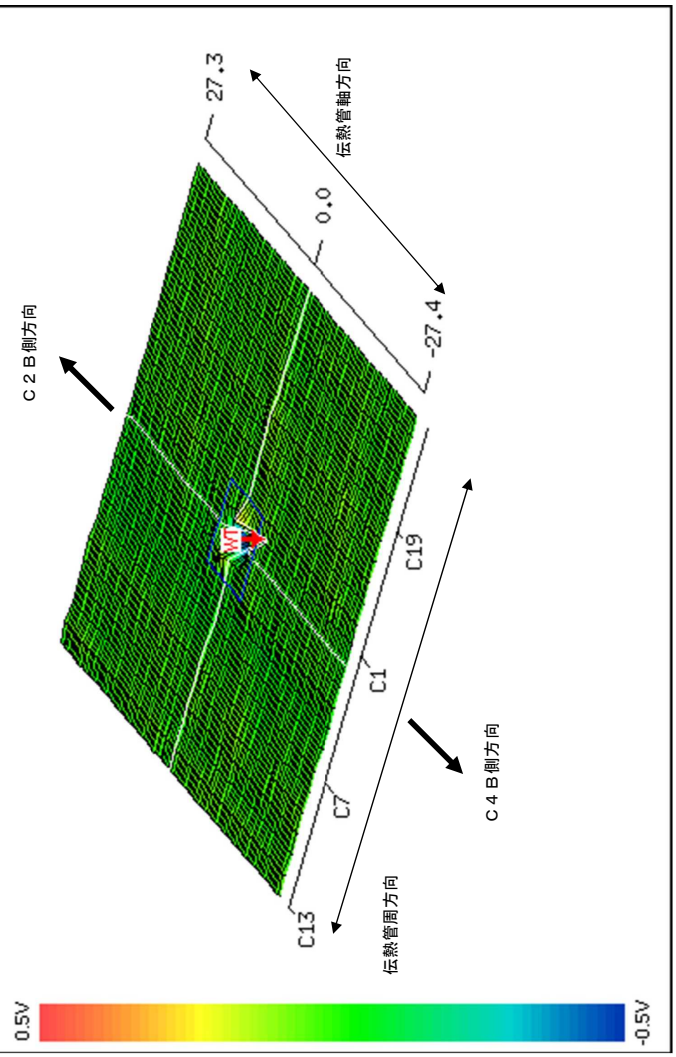
当該管リサージュ表示 (C-SG X39, Y5)

校正用試験片の DENT 信号と今回の当該信号を比較したところ、DENT 信号は“全振幅を直線で結ぶと、位相角がほとんど 0° となる”という特徴を持っているが、今回の当該信号は Y-方向の位相を示しており、DENT 信号の特徴を持たず外面周方向きずの特徴を持っている。そのため、DENT 信号のような局所変形ではないと考える。

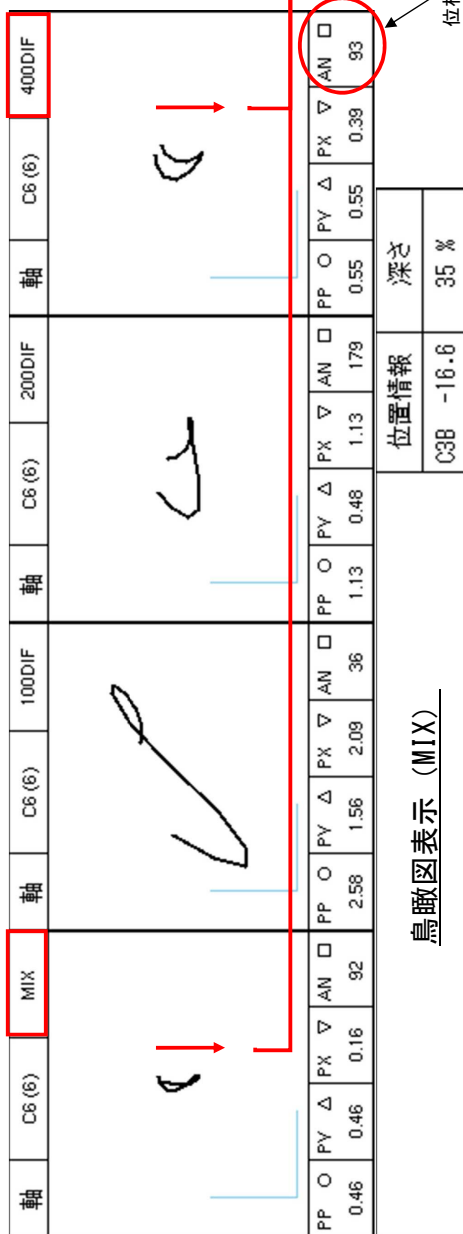
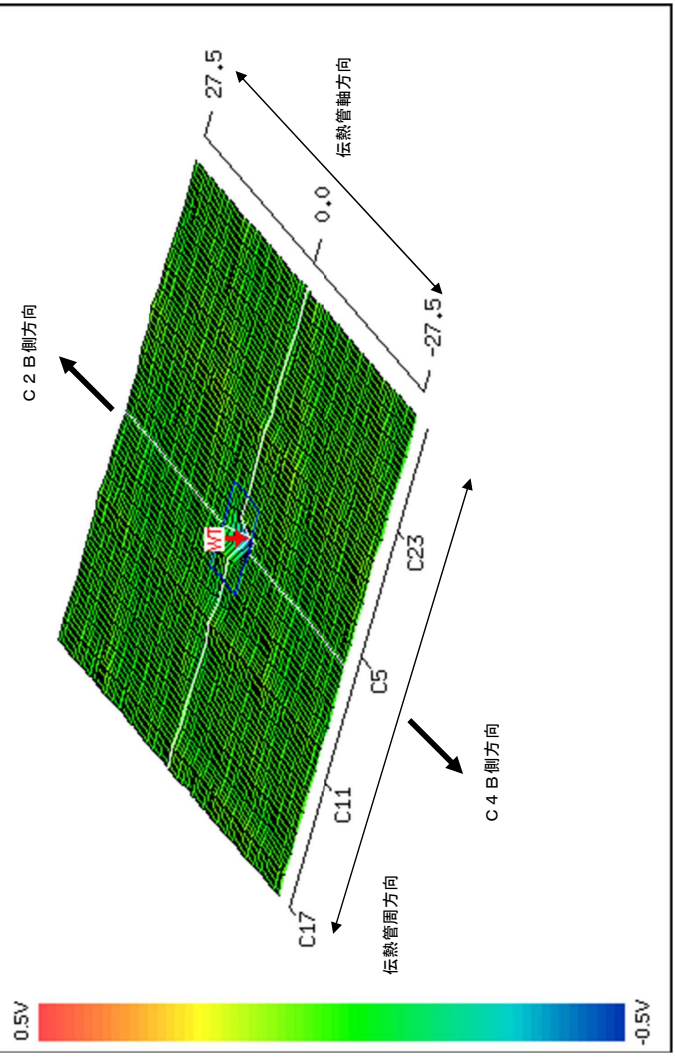
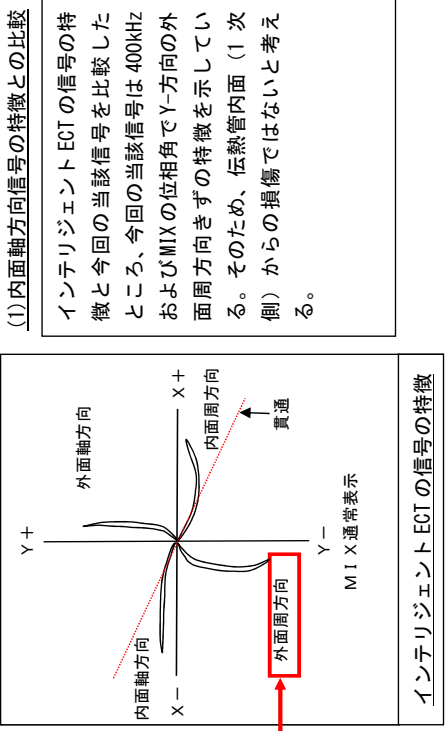
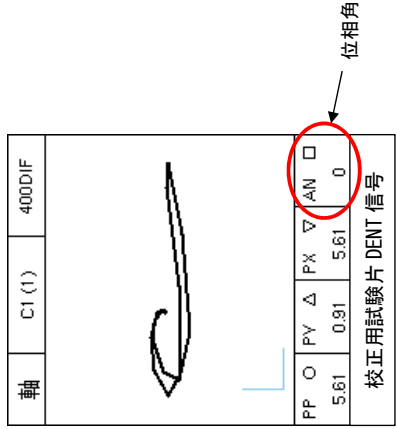
当該管リサージェ表示 (C-SG X86, Y8)

(1)内面軸方向信号の特徴との比較  
インテリジェント ECT の信号の特徴と今回の当該信号を比較したところ、今回の当該信号は 400kHz およびMIXの位相角でY-方向の外周方向向きの特徴を示している。そのため、伝熱管内面 (1 次側) からの損傷ではないと考える。

校正用試験片の DENT 信号と今回の当該信号を比較したところ、DENT 信号は “全振幅を直線で結ぶと、位相角がほとんど 0° となる” という特徴を持っているが、今回の当該信号は Y-方向の位相を示しており、DENT 信号の特徴を持たず外面周方向向きの特徴を持っている。そのため、DENT 信号のような局所変形ではないと考える。

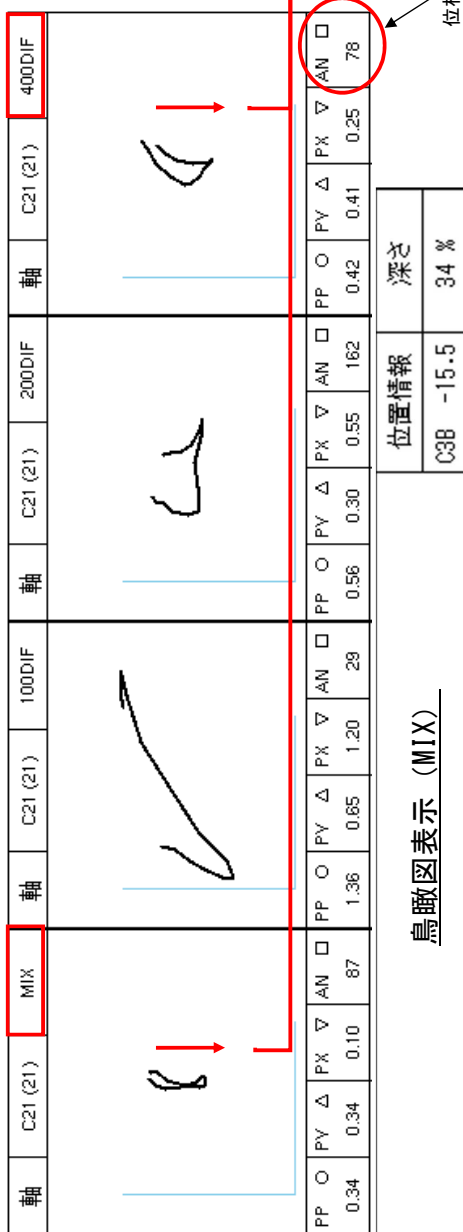
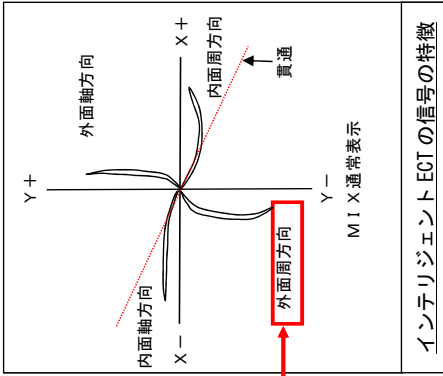
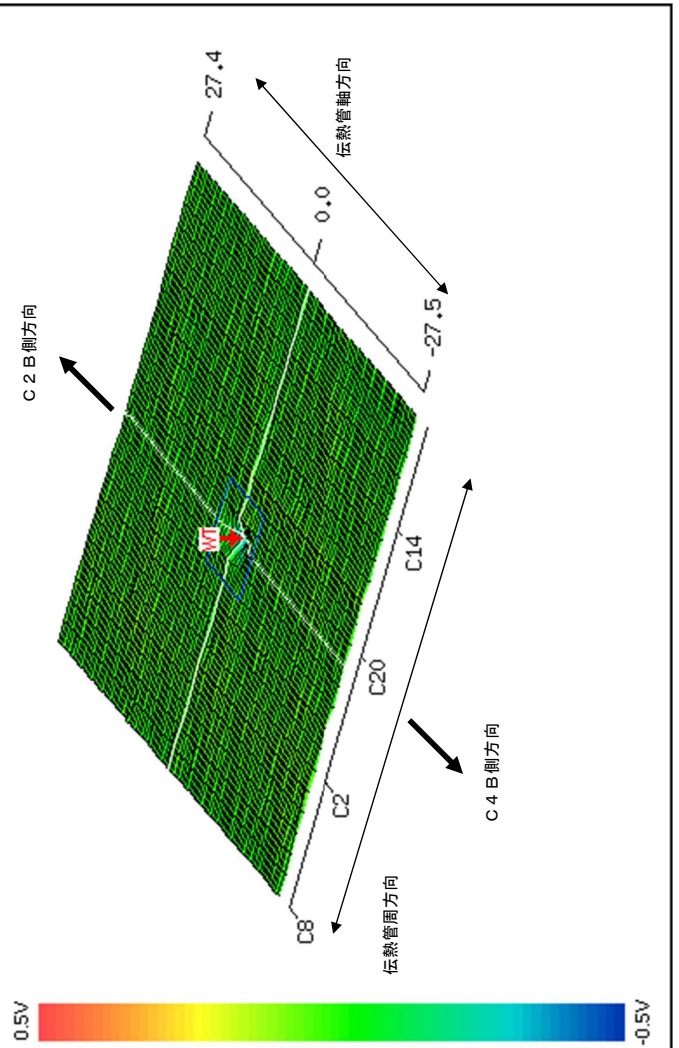
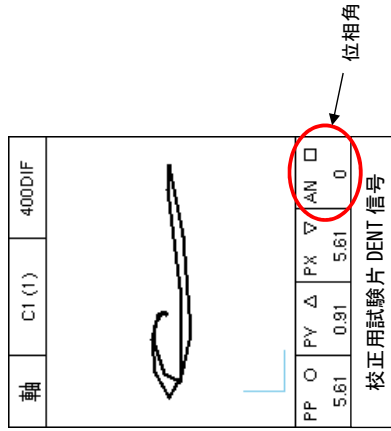
当該管リサージュ表示 (C-SG X71, Y5)

(1)内面軸方向信号の特徴との比較  
インテリジェント ECT の信号の特徴と今回の当該信号を比較したところ、今回の当該信号は 400kHz および MIX の位相角で Y-方向の外周方向向きの特徴を示している。そのため、伝熱管内面 (1 次側) からの損傷ではないと考える。

校正用試験片の DENT 信号と今回の当該信号を比較したところ、DENT 信号は “全振幅を直線で結ぶと、位相角がほとんど 0° となる” という特徴を持っているが、今回の当該信号は Y-方向の位相を示しており、DENT 信号の特徴を持たず外周方向向きの特徴を持っている。そのため、DENT 信号のような局所変形ではないと考える。

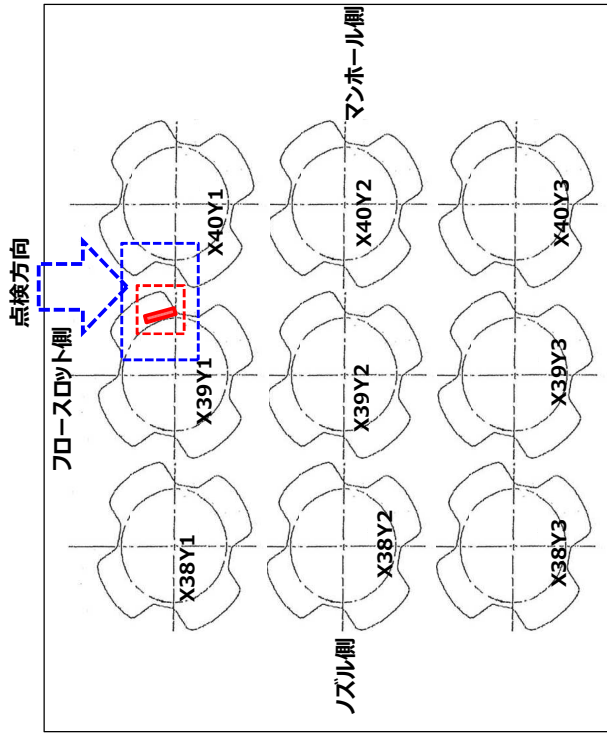
対象：A-SG 第四管支持板下面 伝熱管 X39, Y1 低温側

第四管支持板 X39, Y 1 : 減肉率 約4.7%

周方向約 3 mm、軸方向 1 mm 以下 (減肉率: 約 4.7%)

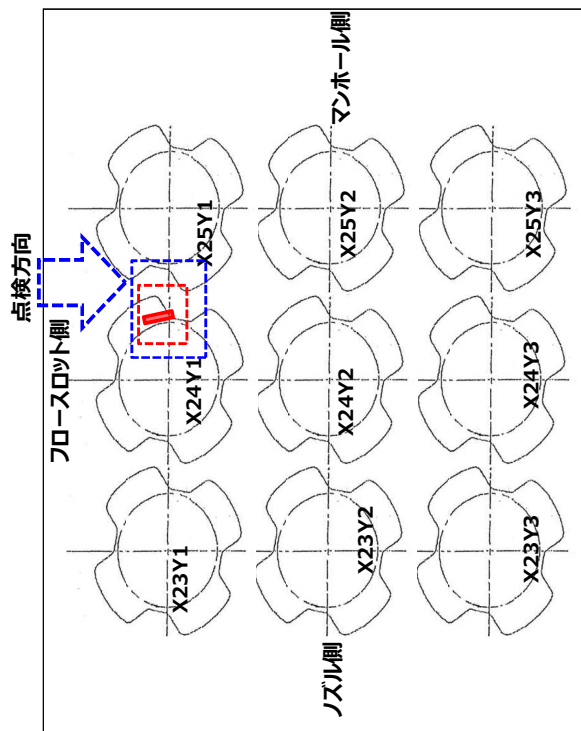
対象：A-SG 第四管支持板下面 伝熱管 X24, Y1 低温側

第四管支持板 X24, Y 1 : 減肉率 約2.5%

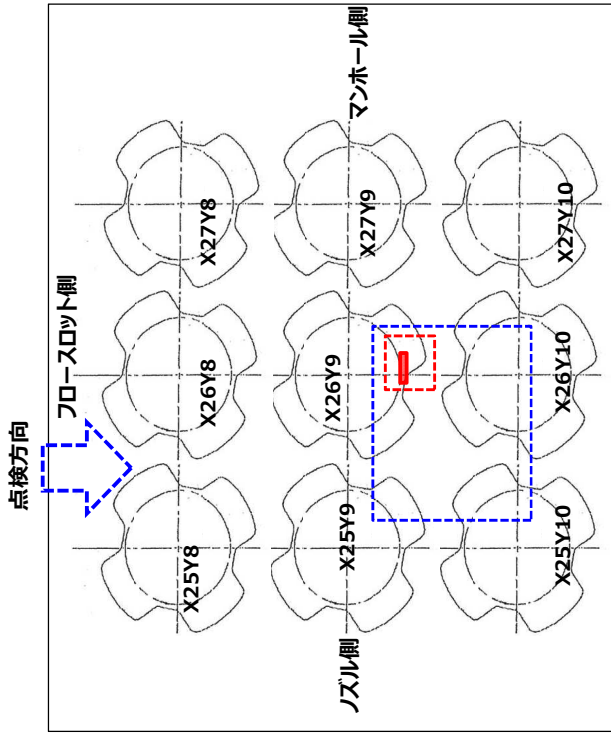
対象：A-SG 第三管支持板下面 伝熱管 X26, Y9 低温側

第三管支持板 X26, Y 9 : 減肉率 約3.3%

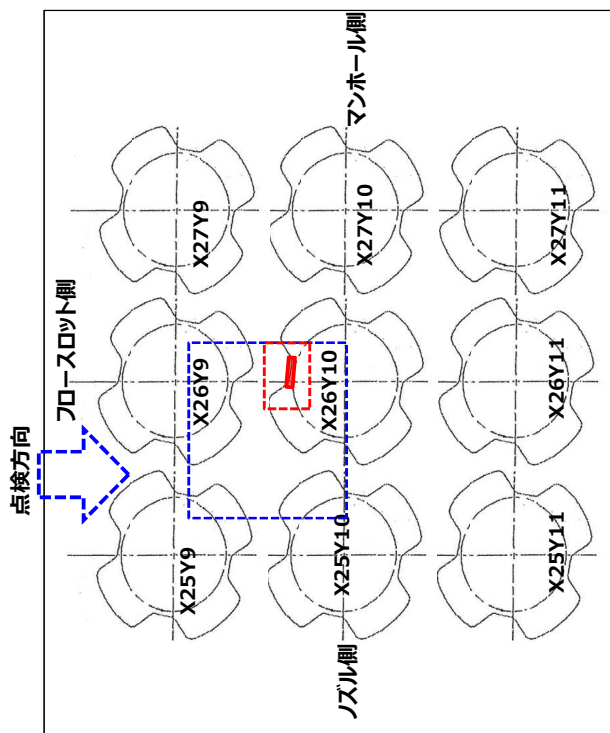
対象：A-SG 第三管支持板下面 伝熱管 X26, Y10 低温側

第三管支持板 X26, Y10 : 減肉率 約4.0%

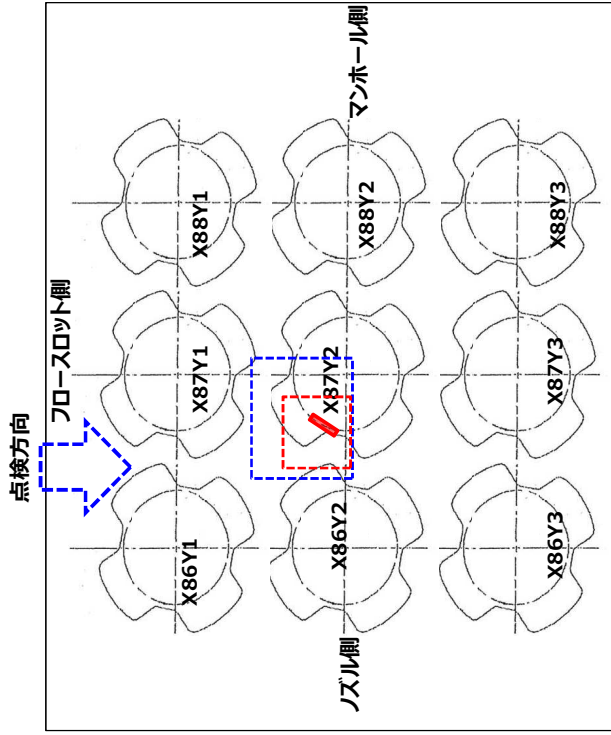
対象：A-SG 第四管支持板下面 伝熱管 X87, Y2 低温側

(第四管支持板 X87, Y 2 : 判定基準未満の微小な信号指示)

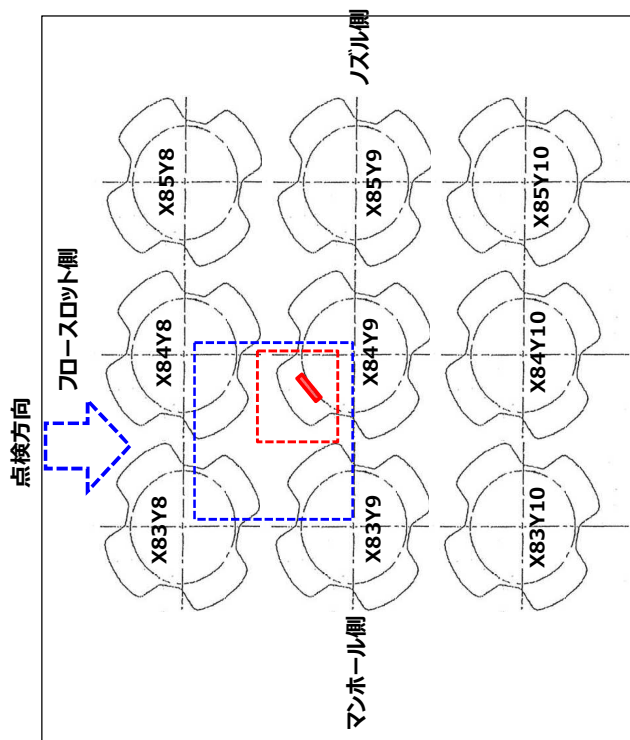
対象：B-SG 第四管支持板下面 伝熱管 X84, Y9 低温側

第四管支持板 X84, Y 9 : 減肉率 約4.9%

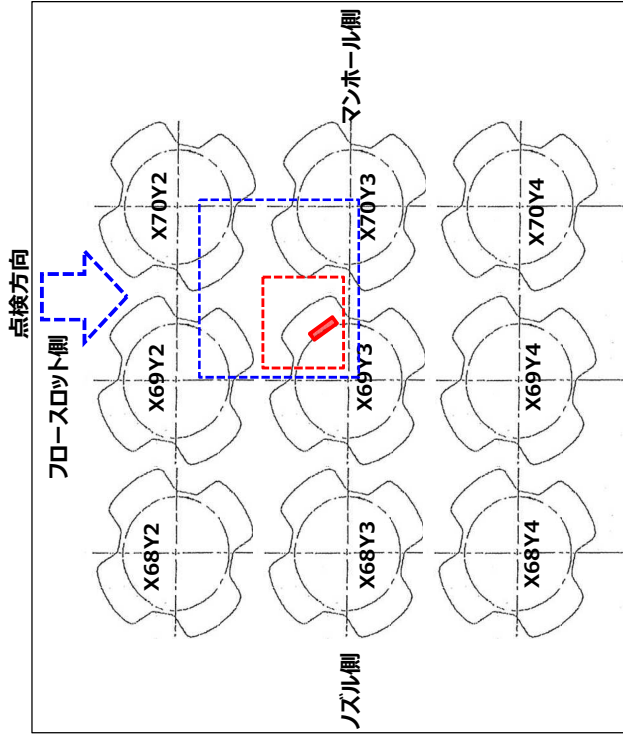
対象：B-SG 第三管支持板下面 伝熱管 X69, Y3 低温側

(第三管支持板 X69, Y 3 : 判定基準未満の微小な信号指示)

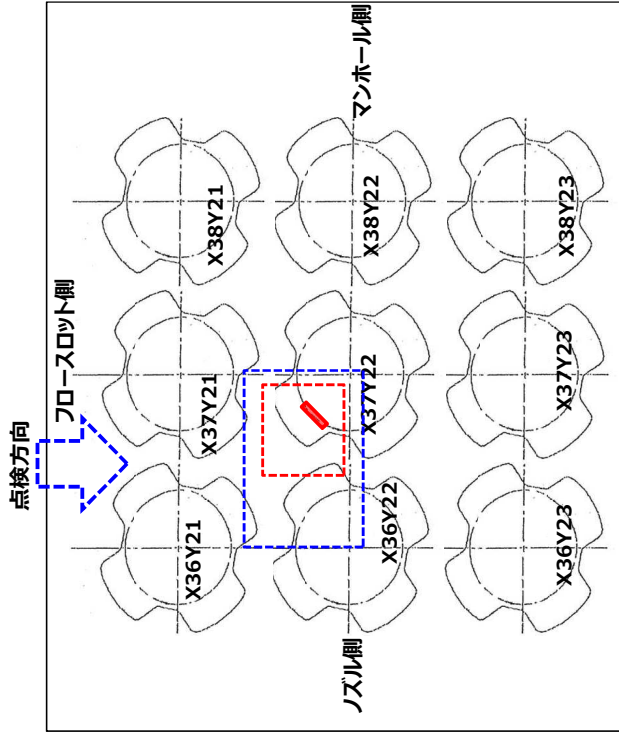
対象：C-SG 第四管支持板下面 伝熱管 X37, Y22 低温側

第四管支持板 X37, Y22 : 減肉率 約3.4%

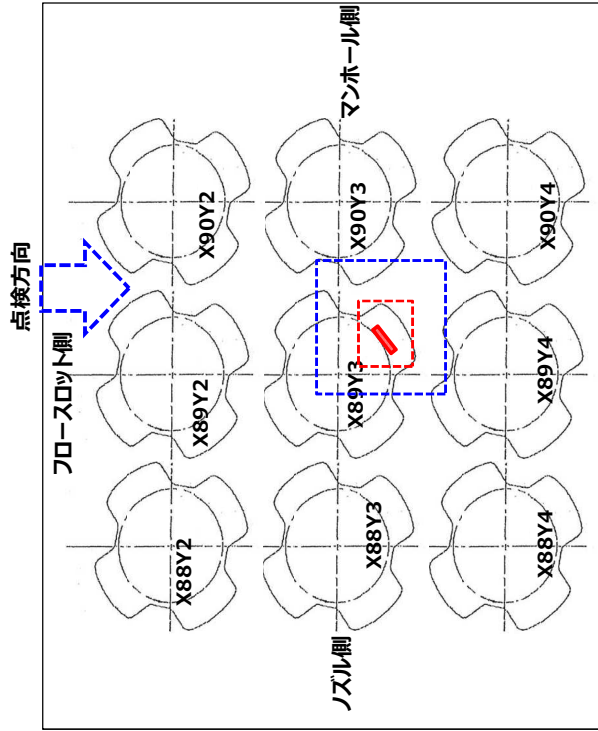
対象：C-SG 第四管支持板下面 伝熱管 X89, Y3 低温側

第四管支持板 X89, Y 3 : 減肉率 約3.1%

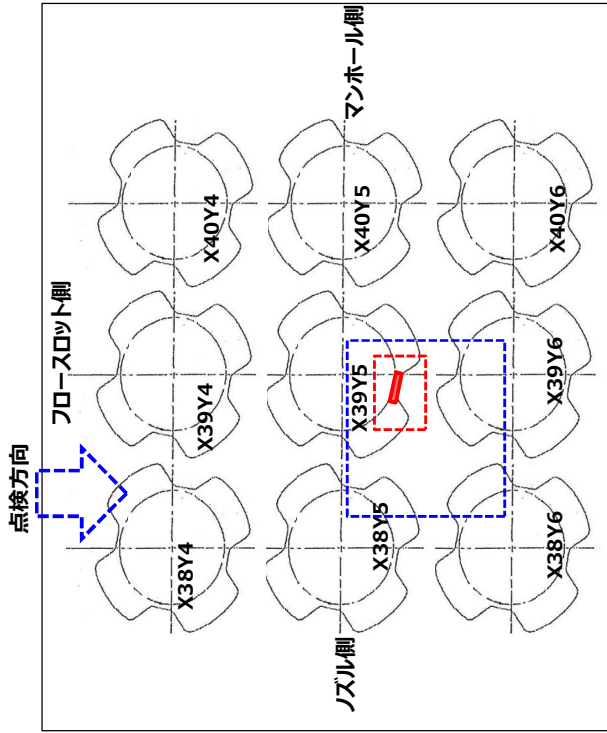
対象：C-SG 第三管支持板下面 伝熱管 X39, Y5 低温側

第三管支持板 X39, Y 5 : 減肉率 約4.9%

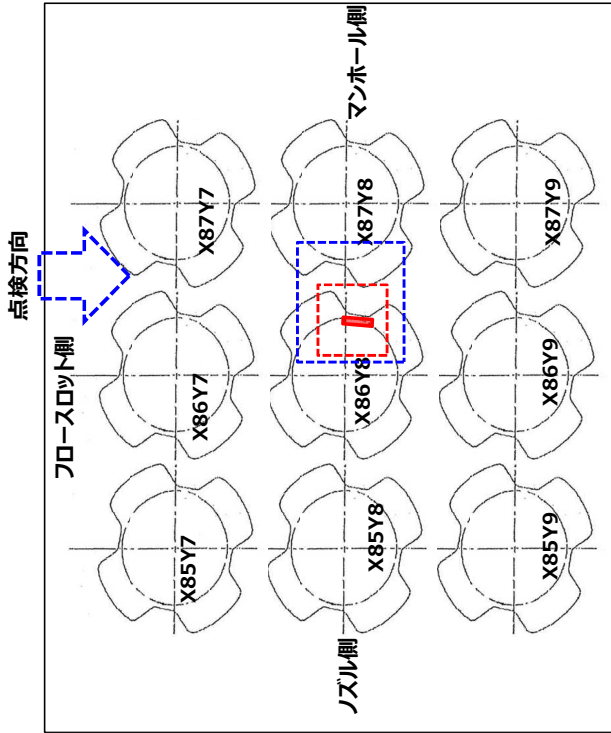
対象：C-SG 第三管支持板下面 伝熱管 X86, Y8 低温側

第三管支持板 X86, Y 8 : 減肉率 約3.5%

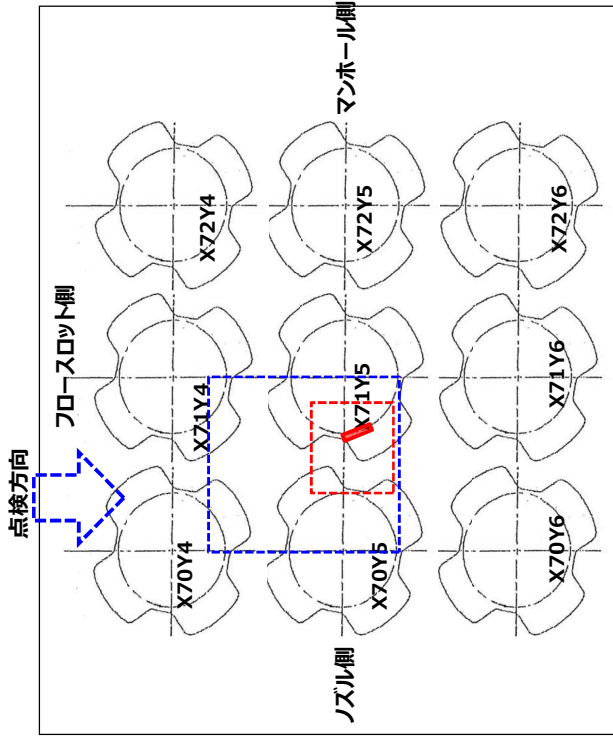
対象：C-SG 第三管支持板下面 伝熱管 X71, Y5 低温側

第三管支持板 X71, Y 5 : 減肉率 約3.4%
