スクリーニングと要対応技術情報の状況について(案)
 (国内外原子力施設の事故・トラブル情報)

2022-07-28
 技術基盤課

2次スクリーニングの検討状況(案)

規制対応する準備を進めている情報(要対応技術情報)リスト(案)

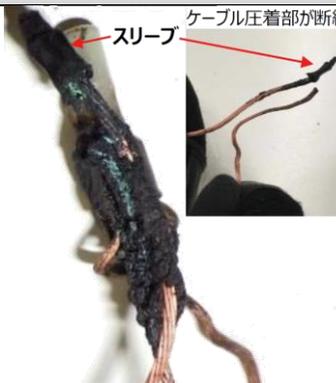
番号	件名	概要	受領日	担当	1次スクリーニング(暫定)		
					基準/2次	INES	処理結果
国内 2021-60	タービン建屋大物搬入口電動シャッターモーター給電ケーブルの焦げ跡の確認 更新日: 2022-04-26 NUCIA 通番: 13456M ユニット: 柏崎刈羽発電所7号 発生日: 2022-02-19 登録区分: 最終	2022-02-19、7号機タービン建屋大物搬入口電動シャッターが動作しなかった(2022-02-14)ため、当該シャッターを点検、モータ給電ケーブルに焦げ跡が確認された。これまで、当該設備に発煙、異臭等はなく、通電もない。公設消防による現場確認の結果、明らかな焼損が認められ火災と判断。鎮火も確認された。詳細観察により、ケーブル接続部の被覆付閉端接続子(スリーブ)の周辺に焦げ及びケーブルの断線が確認された。 安全評価: 本件による外部への放射能の影響および、けが人の発生はない。 推定原因: ケーブル圧着部の施工が不完全な状態であったところ、点検時にケーブルに触れることで、圧着部に応力がかかりケーブルの接続が弱まった結果、接触不良が生じ、通電の都度、異常加熱が発生し、その熱によって被覆が徐々に焦げた。 再発防止対策: 絶縁テープでケーブル圧着部を固定するリングスリーブへ取替える。今後、施工する際は、リングスリーブで施工する旨、工事仕様書に明記する。火災リスクの大きい電圧の高い大型シャッターを点検し、問題がないことを確認。中、小規模シャッターについては、順次点検する。	2022-04-26	事務局	②	—	本件は、電動機器の給電ケーブルの接続部に焦げ跡が確認された事例。原因は接続部の接触不良による異常加熱。他の類似接続部に問題は見つからなかったことから、施工不良。施工管理に課題があったと考えられることから、左記の基準によりスクリーニングアウトとする。
補足情報

<p>図 焦げたケーブル</p>

<p>図 リングスリーブへの取替え</p>

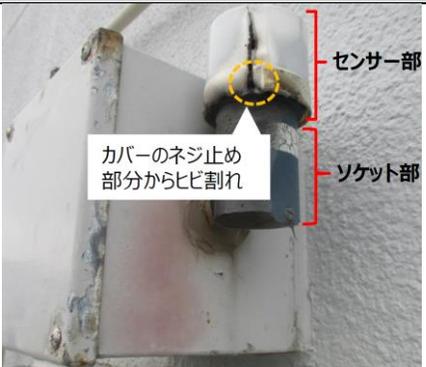
番号	件名	概要	受領日	担当	1次スクリーニング(暫定)		
					基準/2次	INES	処理結果
国内 2021-63	屋外 熱交換器 建屋エリアにおける照明用自動点滅器の焦げ跡の確認 更新日: 2022-04-26 NUCIA 通番: 13442M ユニット: 柏崎刈羽発電所 1号 発生日: 2022-02-09 登録区分:最終	2022-02-09、1号機海水熱交換器建屋屋外の照明用の自動点滅器のソケット部に焼損が確認され、公設消防により火災と判断された。当該照明の電源ブレーカーが落ちていることが2022-01-18に確認され、2022-02-08に当該照明の自動点滅器の外観にひび割れや変色を確認。自動点滅器の内部調査により焦げ跡が発見された。これまでに、当該設備に発煙や異臭はなく、ブレーカーが落ちた後は通電していないことから、公設消防に状況報告していた。 安全評価:本件による外部への放射能の影響及び人が人の発生はない。 詳細観察:センサー部のカバーのネジ止め部分からのヒビ割れと、ネジの腐食を確認。 推定原因:長期使用によるネジの腐食でネジの体積が膨張、カバーを圧迫してヒビ割れが発生。ヒビ割れ箇所から雨水が流入、内部の金属が錆び、絶縁抵抗が低下した結果、地絡が発生。その熱によってソケット部が焦げた。 再発防止対策:・当該機器を含み、全数点検調査の中でヒビ割れ等が確認されたものは全数交換(14台)。事後保全から、定期的に変換する時間保全に変更	2022-04-26	事務局	②	—	本件は、屋外照明用の自動点滅器内部に焼損が確認された事例である。原因は経年劣化に伴うカバーの割れとそこからの雨水侵入による地絡。カバーの割れを放置していたと推測され、当該設備の保全管理に課題があったと考えられることから、左記の基準によりスクリーニングアウトとする。
補足情報

<p>図 当該自動点滅器外観</p>

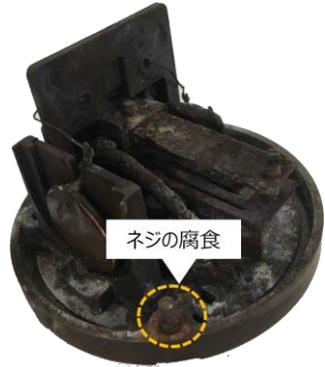
<p>図 当該自動点滅器センサー部内部</p>

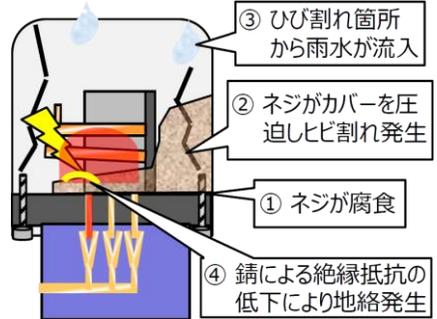
<p>図 絶縁抵抗低下の推定原因</p>

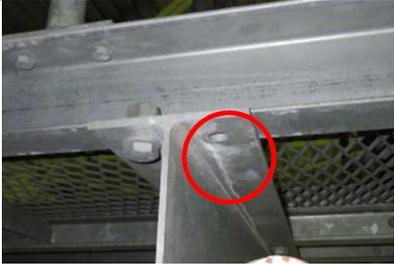
番号	件名	概要	受領日	担当	1次スクリーニング			
					基準/2次	INES	処理結果	
国内 2021-03	使用済燃料プール等へのボルト類の落下 NUCIA 通番: 13248M ユニット: 女川 3号 発生日: 2021-02-13 2021-03-20 2021-05-01 登録区分: 最終 更新日: 2022-06-01	<p>2021-02-13 の福島県沖を震源とする地震以降(2021-03-20、2021-05-01)、長期停止中の 3 号機原子炉建屋最上階の天井付近に設置している点検用足場から、20 本のボルト及び付随するナット・ワッシャの脱落や点検用足場の構成部材の欠損が確認された。このうち一部は、床面や使用済燃料プール(SFP)内、および点検用足場内に落下していることが確認されている。なお、1、2 号機原子炉建屋最上階には同様の点検用足場はなく、同様の事象は発生していない。</p> <p>安全評価:放射線モニタの指示値や SFP 水の分析結果に異常はない。落下物が軽量の部品であり、本事象による燃料集合体への影響はない。</p> <p>点検用足場からの落下物 ①脱落したボルト等/ボルト:20、ワッシャ:40、ナット:20、合計:80、その他(点検用足場の構成部材):9 ②回収済(プール以外)/ボルト:7、ワッシャ:10、ナット:7、計:24、その他:1 回収済(プール内)/ボルト:1、ワッシャ:2、ナット:2、計:5、その他:2 回収済(小計)/ボルト:8、ワッシャ:12、ナット:9、合計:29、その他:3</p> <p>燃料集合体への影響:落下物の寸法と、燃料集合体の隙間寸法の比較結果及び水中カメラ調査より、未回収の落下物は燃料集合体内部に混入していないことを確認。</p> <p>主要設備への影響:当該フロアの主要設備に外傷は確認されていない。「天井クレーン」や「燃料交換機」は、地震後の健全性確認や定期点検等においても、動作や機能・性能に異常は確認されていない。</p> <p>是正処置:点検用足場下部及び SFP 上部に養生シートを設置。当該点検用足場を撤去。今後の燃料集合体及び主要設備の点検等において、落下物にも着目した確認を継続する。</p>	2022-06-01	事務局	⑤	—	地震により原子炉建屋最上階天井部の点検用足場からボルト等が落下した事例である。合計 89 個の落下物のうち、31 個が回収された。SFP 内の燃料集合体内部に混入していないことが確認されている。最上階フロアの主要設備にも影響はない。当該足場は完全撤去されており、左上の基準によりスクリーニングアウトとする。

図 ボルト脱落箇所例

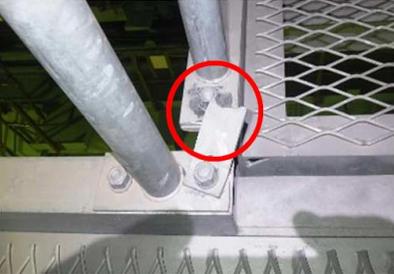
図 点検用足場の構成部材欠損箇所例

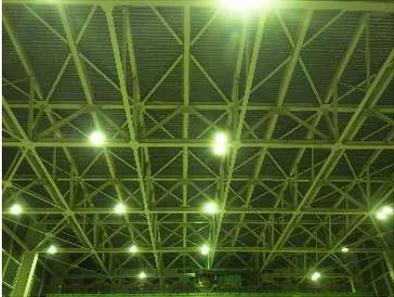
図 点検用足場撤去後の天井

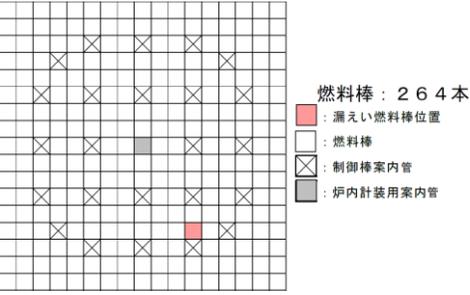
番号	件名	概要	受領日	担当	1次スクリーニング(暫定)								
					基準/2次	INES	処理結果						
国内 2021-40	1次冷却材よう素濃度の上昇 更新日: 2022-04-27 NUCIA 通番: 13401M ユニット: 玄海発電所 3号 発生日: 2021-11-30 登録区分:最終	<p>2021-11-30、3号機(通常運転中)において、1次冷却材中のような素濃度が、これまでの値に比べ若干上昇したことが認められた。よう素濃度は、保安規定の運転上の制限値を十分下回っていたので、監視強化を行い定期検査(2022-01-21 から)まで運転を継続した。</p> <p>よう素濃度(11月30日):0.74 Bq/cm³ よう素濃度(11月29日迄):0.11 Bq/cm³程度 保安規定制限値: 63,000 Bq/cm³</p> <p>安全評価:本事故による環境への放射能の影響はない。</p> <p>調査:定検で、燃料集合体 193 体(ウラン燃料 173 体、MOX 燃料 20 体)のうち、1 体(ウラン燃料)に漏えいが認められた。当該集合体の全燃料棒(264 本)について、超音波による調査を実施、漏えい燃料棒 1 本を特定。当該燃料棒について、ファイバースコープによる外観調査を実施、損傷や著しい腐食、異物の混入及び支持格子内の燃料棒と支持板やばね板との間での隙間や入り込みは認められなかった。</p> <p>推定原因:燃料棒に偶発的に発生したピンホールからの微少な漏えい。</p> <p>再発防止対策:当該集合体は、使用済燃料プールで保管し、再使用しないこととする。</p> <p>類似事象:NUCIA11185M「1次冷却材中のような素濃度の上昇」 発生日:2010-12-10</p> <p>原因:燃料棒に偶発的に発生したピンホールからの微少な漏えい。</p>	2022-04-27	事務局	⑤	—	<p>本件は、燃料棒 1 本に偶発的に発生したピンホールによる燃料漏えい事例である。保安規定の運転上の制限も超えていないことから、左記の基準によりスクリーニングアウトとする。</p>						
補足情報													
<div style="text-align: center;">

<p>燃料棒: 264本 ■: 漏えい燃料棒位置 □: 燃料棒 ⊗: 制御棒案内管 ■: 炉内計装案内管</p> </div> <p>図 漏えい燃料棒の集合体内位置</p> <div style="text-align: center;">

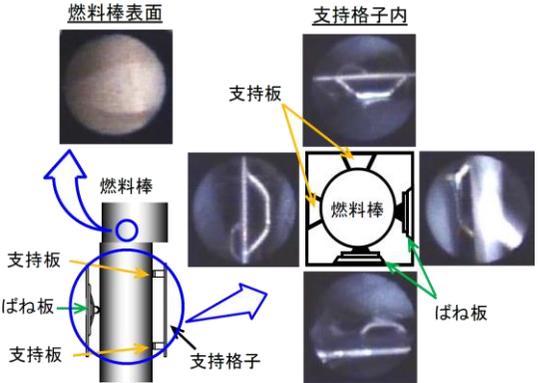
<p>燃料棒表面 支持格子内 支持板 燃料棒 ばね板 ばね板 支持板 支持格子</p> </div> <p>図 外観調査(異常なし)</p>								燃料タイプ	ウラン燃料	使用開始時期	2009年11月 (3サイクル使用燃料)	燃料集合体最高燃焼度(設計)	48,000 MWd/t
燃料タイプ	ウラン燃料												
使用開始時期	2009年11月 (3サイクル使用燃料)												
燃料集合体最高燃焼度(設計)	48,000 MWd/t

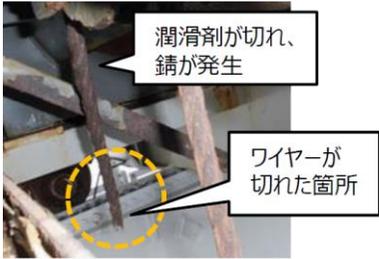
番号	件名	概要	受領日	担当	1次スクリーニング(暫定)		
					基準/2次	INES	処理結果
国内 2021-66	取水口エリアにおけるクレーンのワイヤー切れ 更新日: 2022-06-29 NUCIA 通番: 13468M ユニット: 柏崎刈羽発電所 5号 発生日: 2022-03-23 登録区分:最終	2022-03-18、取水口エリアの設備点検に使用するクレーンを使用再開するために点検している際に、クレーンワイヤーが切れた。 安全評価:けが人の発生はない。2022-03-23、労働基準監督署の現場確認の結果、労働安全衛生規則に基づく事故報告書が必要と判断された。 推定原因:ワイヤーの潤滑剤が切れたことで錆が発生し、腐食が進行したため。 根本原因:ワイヤーの潤滑剤の塗布に関するルールが特段定められておらず、潤滑剤の塗布から2年間が経過していたこと。 是正処置:①年次点検時、潤滑剤切れが確認された場合は、潤滑剤を塗布する。②ワイヤーの腐食状況を確認し、外部腐食、内部腐食を確認した場合は、当該ワイヤーを廃棄する。③使用期間の上限を8年に定め、定期的に交換する。 また、発電所構内にある類似のクレーン(3台)のワイヤーの点検を開始した。	2022-06-29	事務局	①	—	本件は、原子力発電所の屋外設備の点検に使用するクレーンのワイヤーが切れた事例である。労働安全衛生規則に基づく事故報告書が必要と判断されたことから、左記の基準によりスクリーニングアウトとする。
補足情報							
<切れた当該のワイヤー>

図 ワイヤーの状態

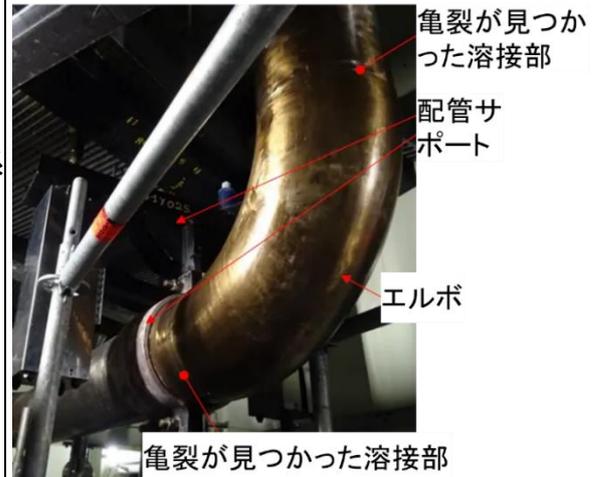
図 2 亀裂が見つかった溶接部

2021年10月、仏国シボー1号機(1495 MWe)における10年毎点検において、安全注入系(RIS)配管エルボの溶接部に複数の亀裂指示が見つかった。シボー2号機(1495 MWe)の10年毎点検を前倒して同年11月に検査したところ、同様な指示が複数見つかった。1号機の配管を切り出し検査したところ、溶接ビードの近くでステンレス鋼配管内面に応力腐食現象による亀裂が確認された。同シリーズのPWRであるショーB1/B2号機(各1500 MWe)では、前回の10年毎点検で微小な指示(偽陽性)が見つかったため、原子炉停止して検査したところ、ショーB2で同様な指示が見つかった。ショーB1では検査が続けられている。さらに、10年毎点検を実施中のパンリー1号機(1330 MWe)でも同様な指示が複数見つかった^{1,2}。

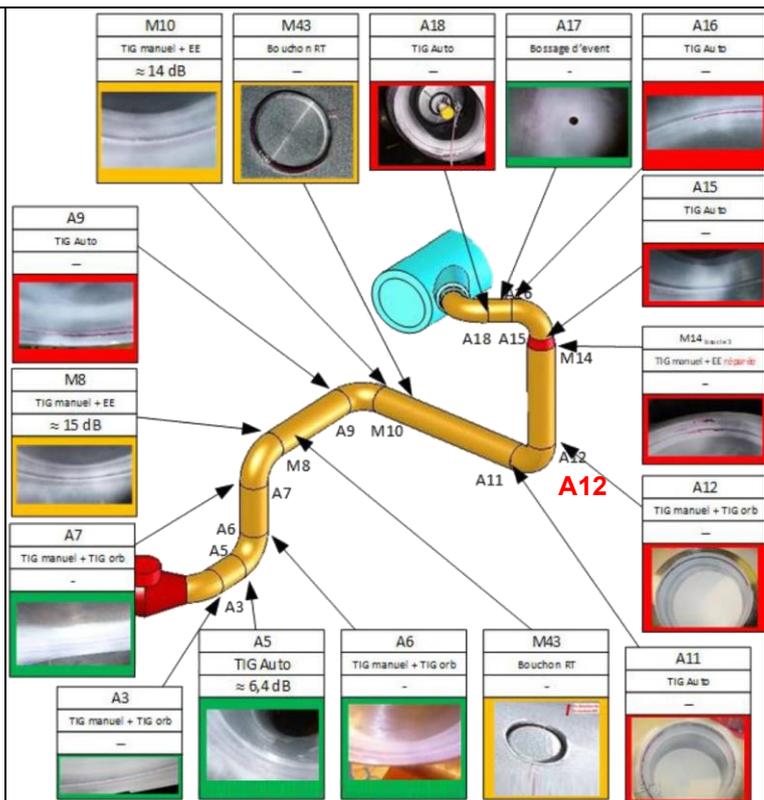
図 3 シボ-1 の RIS 配管溶接部浸透探傷試験 (PT) 結果

- シボ-1での亀裂指示は、エルボの配管内側で周方向であった。
- 問題領域は、100°C超となる配管の溶接近傍である。
- 問題の配管内では、流れはない（滞留）。
- SCC感受性に対する配管形状（渦流の浸入長さ、熱成層長さ）の効果の大きさ：1450 MWe級 > 1300 MWe級 > 900 MWe級
- 仏国の10年毎点検では、亀裂は超音波探傷(UT)で検知。その手順は熱疲労割れ検知用としてつくられたもの。今後の配管再検査には改良手順が用いられる。
- 過去の非破壊検査(NDT)データを再分析して、「無関係な指示」という偽陽性を見つける。

赤枠：指示あり。黄枠：不明。緑枠：指示なし。

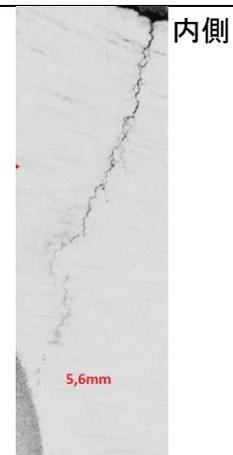
図 4 シボ-1 で見つかった亀裂

- 破壊検査は、SCCを裏付け、亀裂の深さを計測するために必要である。
- 亀裂はIGSCC。配管材は316Lステンレス鋼。位置は溶接部近傍の熱影響域(HAZ)であり、機械的作用影響域(MAZ)である。
- 溶接ルートパス近傍に高硬度領域。シボ-1のA12溶接部の溶接初層近傍の硬度は異常に高い。
- 溶接部に不純物はない。材料組成は仕様合致している。
