1号機原子炉格納容器内部調査に係る 確認点について

2022年9月6日

東京電力福島第一原子力発電所事故対策室

1号機PCV内部調査に関する確認点

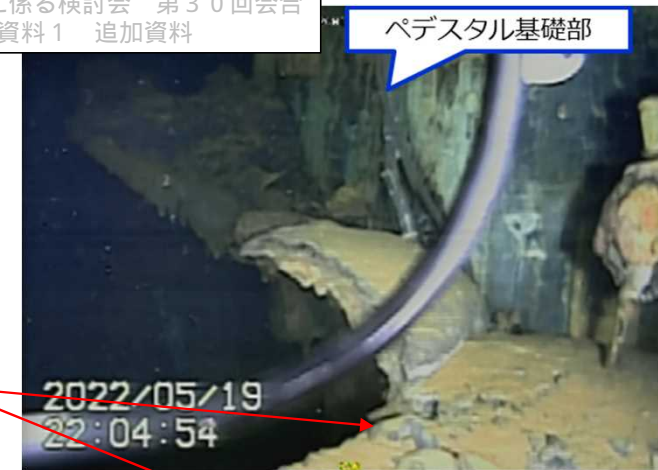
A. ペDESTAL開口部付近

ペDESTAL外側のPCV底部にテーブル状の堆積物(高さ0.8m~1mの水平面)を確認。燃料デブリは、この高さまで到達しうるのか。

【、】
床面から1m高さの堆積物

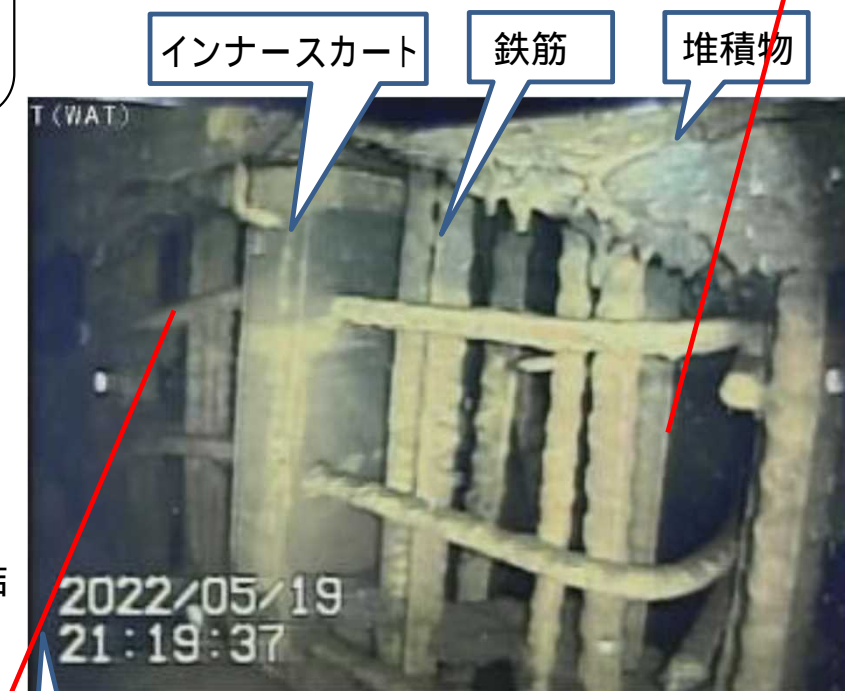
資料提供：国際廃炉研究開発機構 (IRID)
ペDESTAL開口部 (右側基礎部) の状況

- ✓ 加熱によるコンクリートの強度や弾性の低下は、骨材・硬化したセメントペースト及び鉄筋の熱膨張の差、水酸化カルシウム・ケイ酸カルシウム水和物(C-S-H)などの分解、骨材の変質などによって生じる。
- ✓ $\text{Ca}(\text{OH})_2$ は、450 ~ 600 程度で分解し、C-S-Hは、800 ~ 900 程度で結合が切れ、脆弱化する。

鉄筋の変形

コンクリート構造物のコンクリートが消失し、鉄筋のみが露出した状態が確認された。(コンクリート部の損傷)

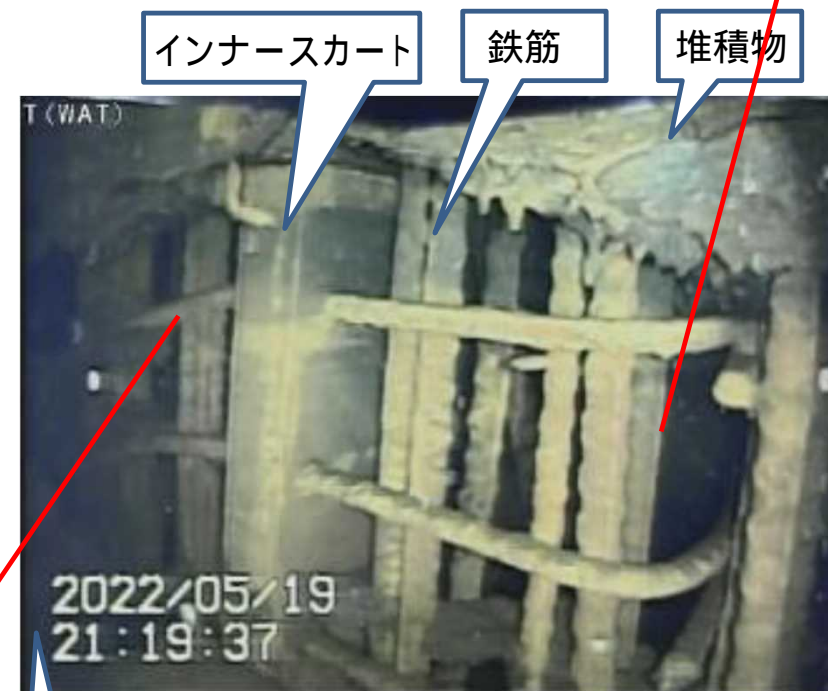
ペDESTAL開口部 (右側基礎部) の状況

- ✓ 爆裂は、火災加熱を受けた鉄筋コンクリートで、かぶりコンクリートの剥落・脱落が生じる現象。
- ✓ コンクリート内の水蒸気の圧力や熱応力により発生し、含水比が高い場合に生じやすい。
- ✓ 爆裂は概ね150℃以上で発生し、低速加熱よりは急速加熱の方が起こりやすい。一般的な火災では、爆裂深さは概ね100mm以下程度であり、水蒸気が放出されて30分程度で反応が終わる。加熱を続けても一度爆裂すると水蒸気の通り道ができるので、鉄筋の内側まで連続して爆裂する可能性は少ない。

- ✓ コンクリートの溶融(分解・液相)は、1,200℃程度で発生する。
- ✓ 鉄筋(鋼)の融点は、1,400℃程度であり、コンクリートよりやや高い。
- ✓ コンクリートが融解により鉄筋から剥離する現象。

鉄筋の変形

コンクリート構造物のコンクリートが消失し、鉄筋のみが露出した状態が確認された。(コンクリート部の損傷)

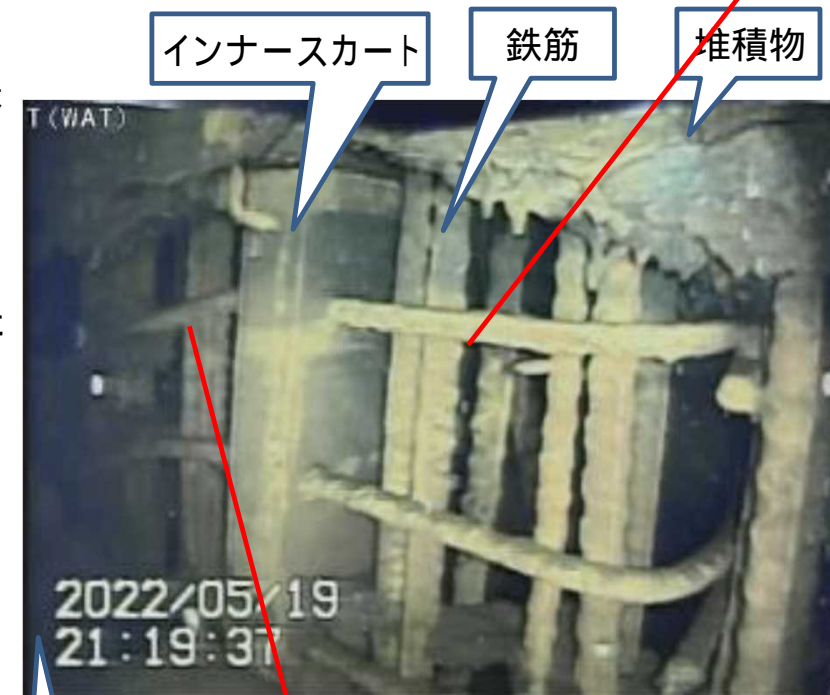
資料提供：国際廃炉研究開発機構（IRID）
ペDESTAL開口部（右側基礎部）の状況

- ✓ 注水等による急速水冷の場合、コンクリートの加熱温度が高いほど圧縮強度は低下する。水分の気化エネルギーの作用等が考えられ、コンクリート表層部の更なる劣化、ひび割れ等の可能性がある。

- ✓ 高温であるコンクリート壁に水が接触した場合、一般的には水が蒸発するため化学的影響は少ない。
- ✓ 加熱中のコンクリートから H_2O や CO_2 が発生(100～900 程度)し、炉心溶融物との反応により H_2 と CO が発生する。これらの気体とコンクリートの化学反応による品質低下の可能性は不明である。
- ✓ 1F事故から10年以上が経過し、その間水中にあったことから、水との化学反応等の影響が不明である。

ペDESTALにおける1F事故直後(燃料デブリ落下時・落下後)の水位の変化は不明だが、当該部位は10年間以上水中にあり、水中での経年劣化による影響は不明。

鉄筋の変形

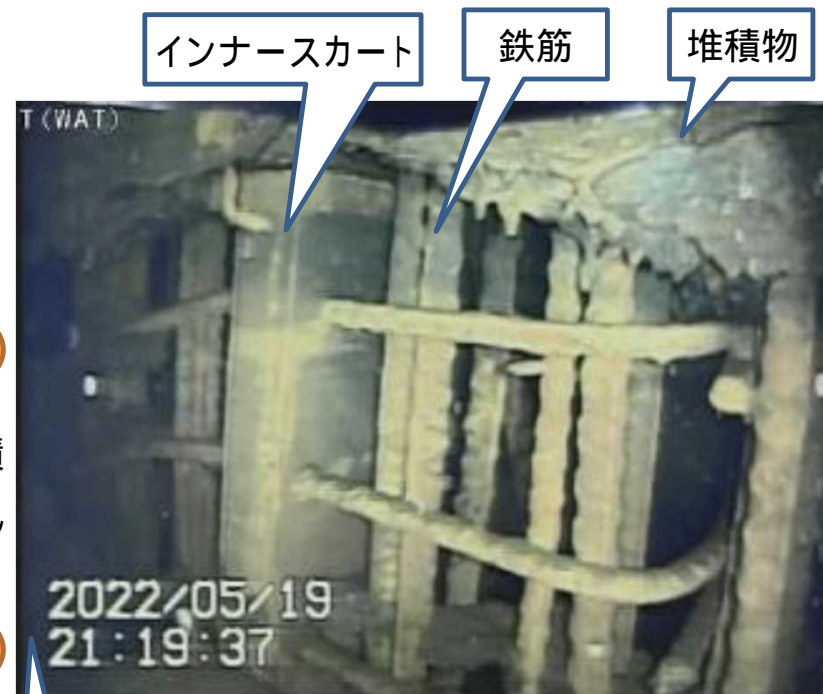
資料提供：国際廃炉研究開発機構（IRID）
ペDESTAL開口部（右側基礎部）の状況

- ✓ コンクリートの損傷(コンクリート部の消失)はその内部にまで及んでいる。損傷したコンクリートの量とPCV内で確認されている堆積物の堆積量の関係が不明となっている。
- ✓ また、堆積物の移動や流れと思われる事象も確認されている。

- ✓ PCV内では、テーブル状の堆積物、塊状の堆積物、及び砂状・泥状の堆積物が確認されているが、碎石等のコンクリート材料に相当するものや損傷したコンクリート片等は確認できていない。

- ✓ テーブル状の堆積物の上下でコンクリートの損傷状況が異なっている。コンクリートの熱影響の範囲と関係するか。

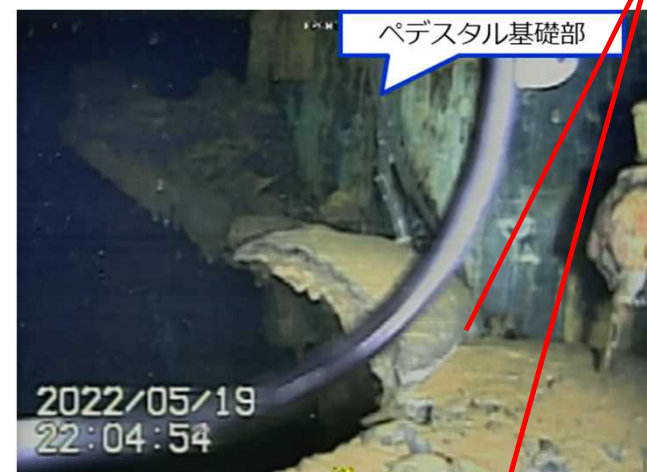
A. ペDESTAL開口部付近

- ✓ ペDESTAL開口部付近にPCV底部にテーブル状の堆積物(高さ0.8m～1mの水平面)が確認される。ジェットデフレクター周辺部等(PCV東北東付近)では複数段となるテーブル状の堆積物も確認される。
- ✓ ペDESTAL外側において、開口部付近から離れるに従って、堆積物の高さは、1mから0.3mまで減っている。
- ✓ ペDESTAL外側の堆積物(高さ1m～0.3m)は比較的広い範囲に分布しており、内側の空洞等の有無は不明だが、相当量の体積が想定される。

- ✓ テーブル状の堆積物は、上面にのみ水平面を形成しており、表面は比較的なだらかとなっている。場所によっては、複数段が確認される。
- ✓ MCCIの場合、高温流体の燃料デブリと周囲との接触面となる冷却面でクラストが形成されると考えられるが、上記の水平面の形成と矛盾しないか。

テーブル状の堆積物(高さ0.8m～1mの水平面)が確認される。

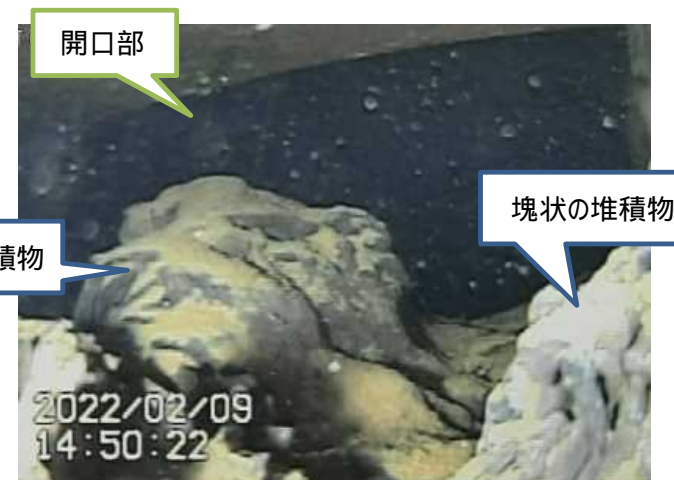
C . ペDESTAL開口部内部

- ✓ ペDESTAL開口部内部では、塊状の堆積物が確認される。
- ✓ ペDESTAL開口部の奥(ペDESTAL内)は、開口部周辺よりも堆積物が多い。

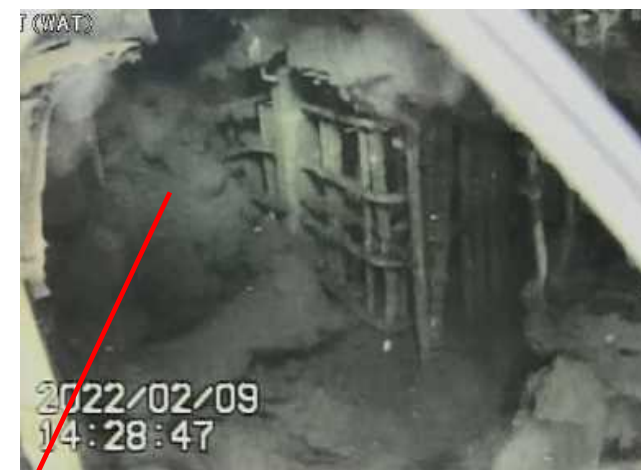
A . ペDESTAL開口部付近

ペDESTAL開口部の奥(ペDESTAL内)に、
堆積物が確認される。

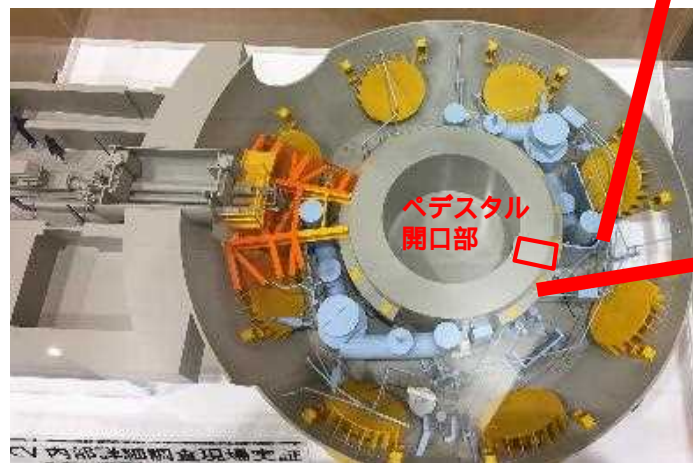
- ✓ 鉛遮蔽体は、テーブル状の堆積物の上側では、形状を維持しているが、下側では損傷(欠損)している。
- ✓ ペDESTAL開口部の外側にある配管等は、テーブル状の堆積物の上下で損傷状況は大きく変わらない。
- ✓ 鉛遮蔽体やコンクリートは損傷が確認されるが、配管等は比較的形状を維持しているように見える。

鉛遮蔽体は、テーブル状の堆積物の上下で損傷状況が異なる。

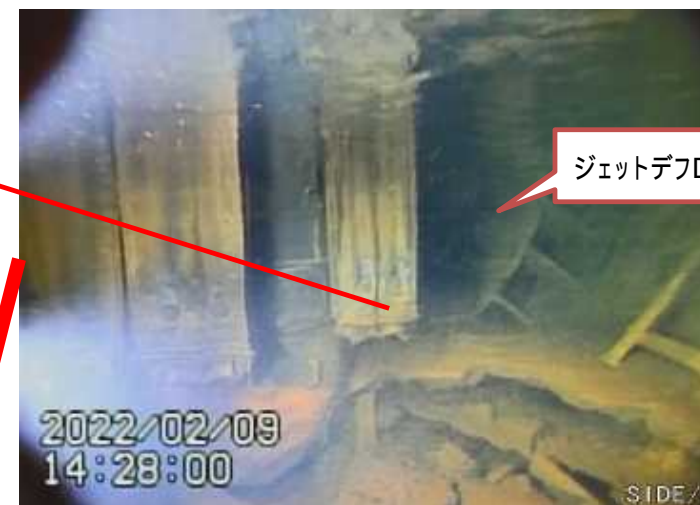
配管等は、テーブル状の堆積物の上下で損傷状況に大きな差がない。

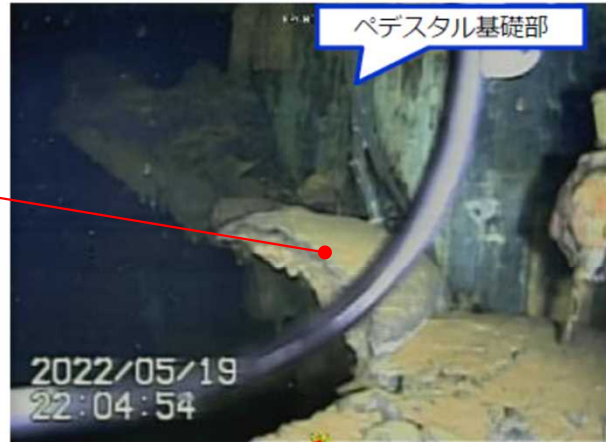
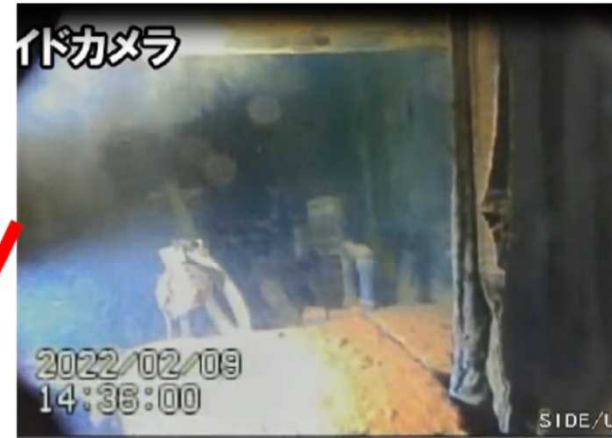
テーブル状の堆積物。
この堆積物の上下で
ペDESTAL基礎部の
損傷に差が確認される

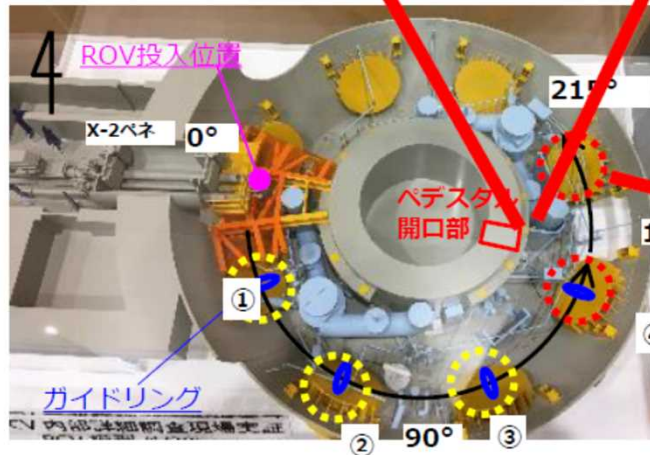
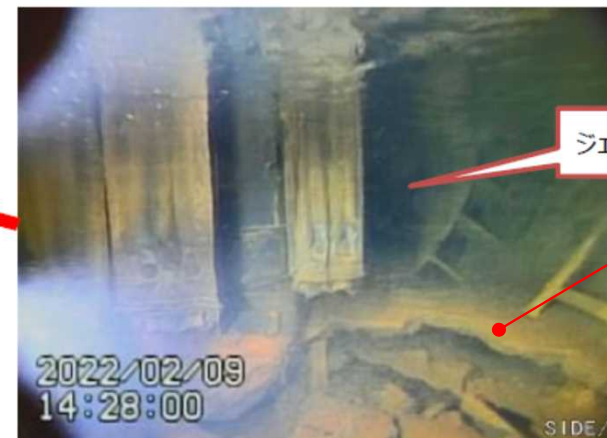
PCV東北東付近の状況(俯瞰)

複数段のテー
ブル状の堆積
物。

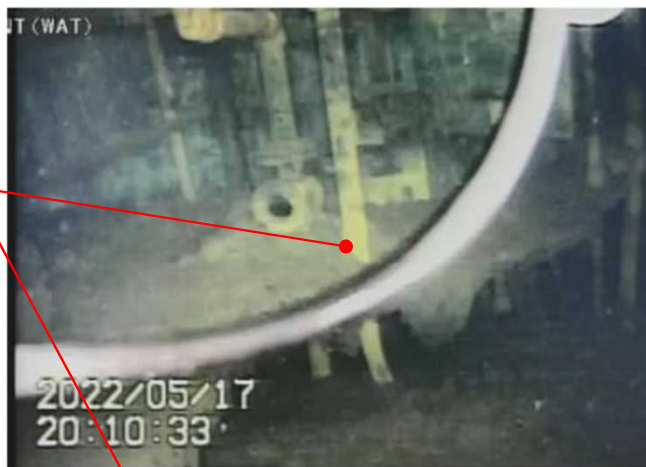
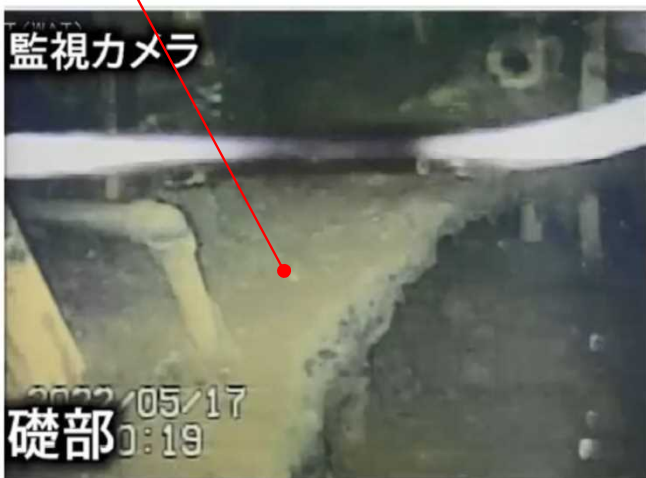
テーブル状の堆積物。表面は比較的なだらか、テーブル状堆積物の下側 / 内側は空洞状態となっている。

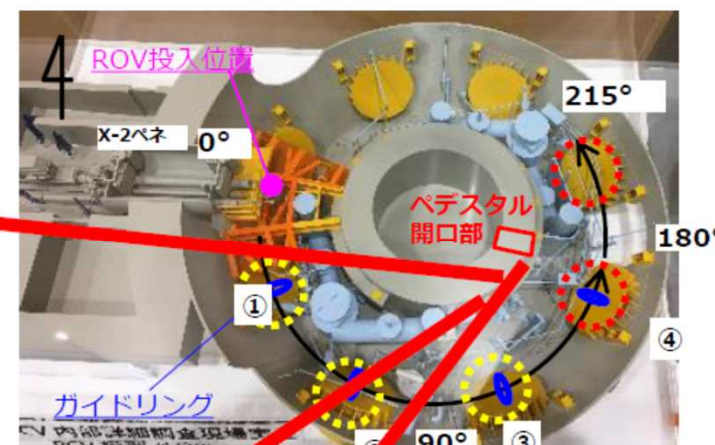
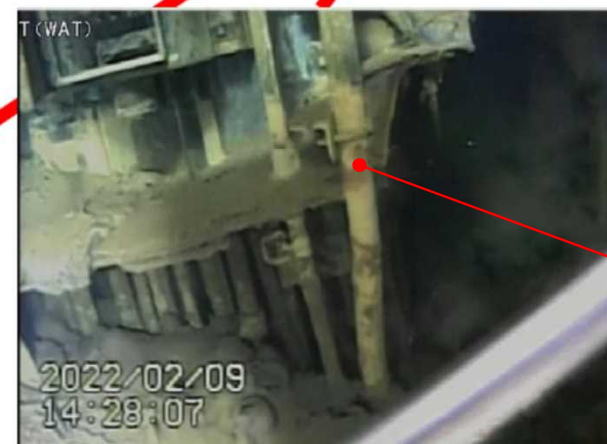
配管等が残っている。
(テーブル状堆積物の上下で損傷に大きな差がない。)

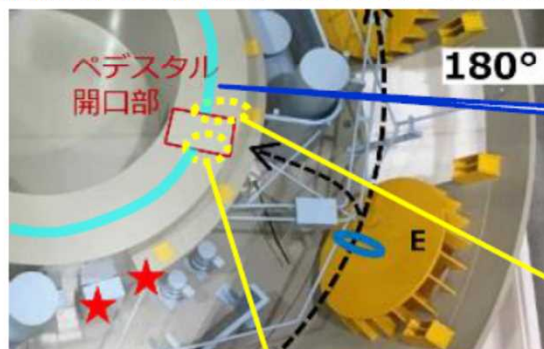
インナースカート

- ✓ これまで確認されていた鉄筋らしきものについて、近接し確認した映像を、建設当時の写真と比較した結果、ペDESTALの鉄筋であることが確認されました。また、インナースカート※も確認されました。
- ✓ 1号機の原子炉圧力容器及び原子炉格納容器の耐震性については、事故後（2016年度）の評価において、ペDESTALが一部欠損していたとしても、支持機能を大きく損なわないことの確認を行っております。
- ✓ 今回確認された調査結果も踏まえ、今後さらに詳細なデータを取得し、改めて評価を行います。

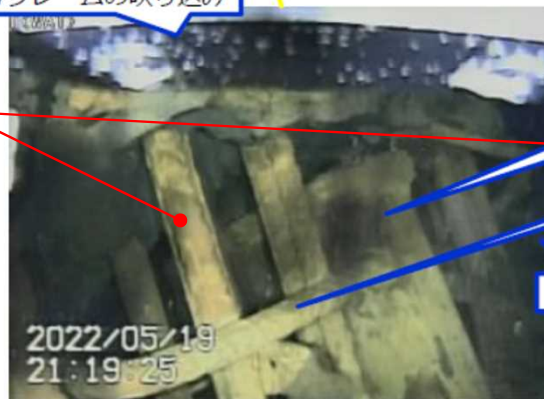
写真1.ペDESTAL開口部(左側基礎部)の状況

ペDESTAL開口部の左
右のコンクリート部の損
傷状況は似ている。

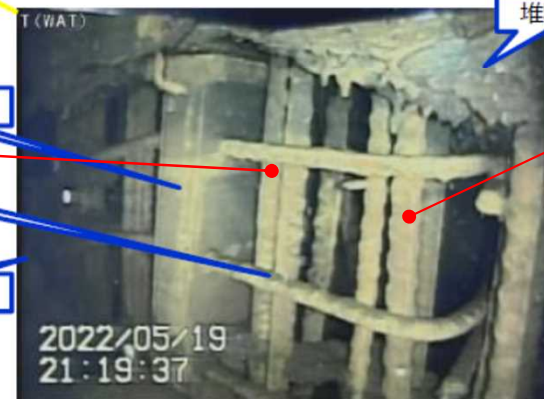
写真2.ペDESTAL開口部(右側基礎部)の状況

鉄筋表面には
明らかな溶融の
痕跡は確認され
ない。

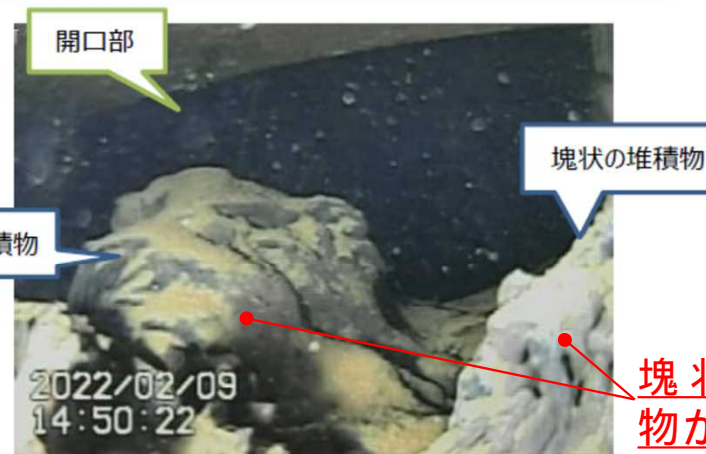
C. ペDESTAL開口部内部

塊状の堆積物が確認される。

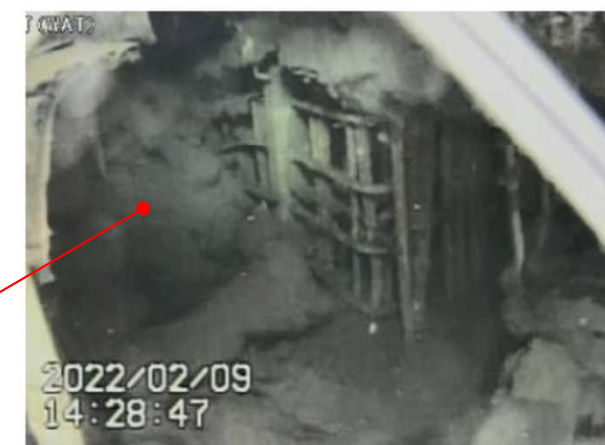
A. ペDESTAL開口部付近

ペDESTAL開口部の奥(ペDESTAL内)は、開口部周辺よりも堆積物が多い。

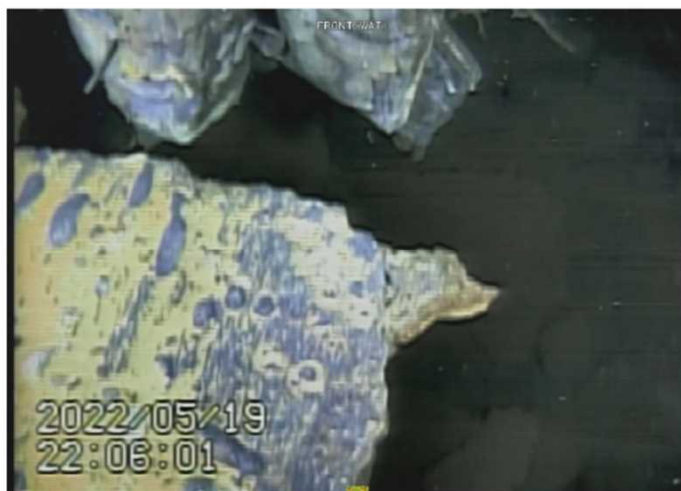
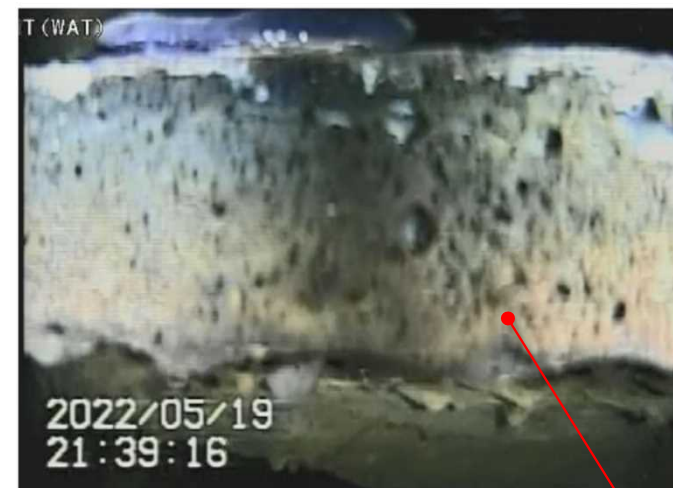
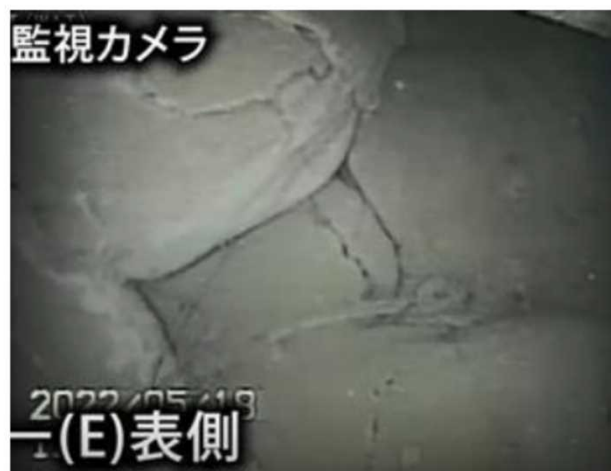
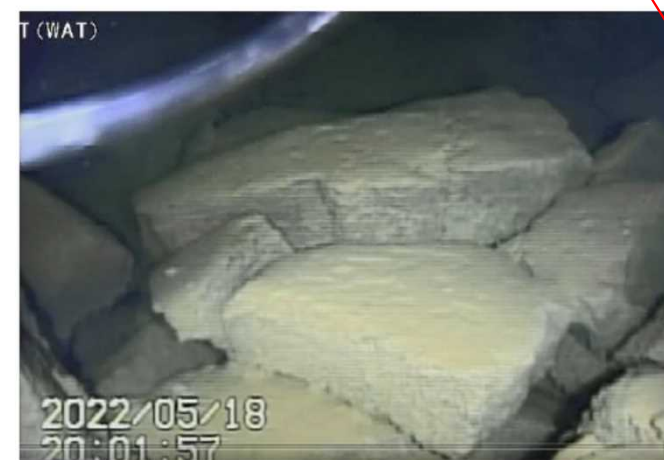
テーブル状堆積物の断面に孔隙が確認される。

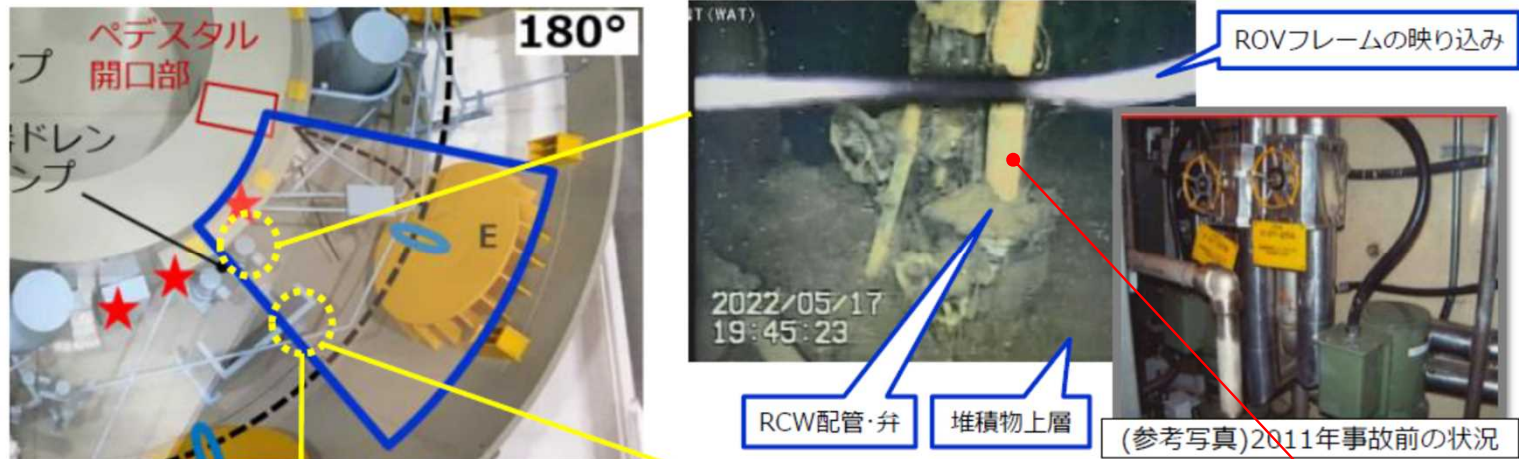
写真1.機器ドレンサンプポンプ付近の状況

テーブル状堆積物の上方の配管 / 弁等は大きな熱による損傷は見られない。

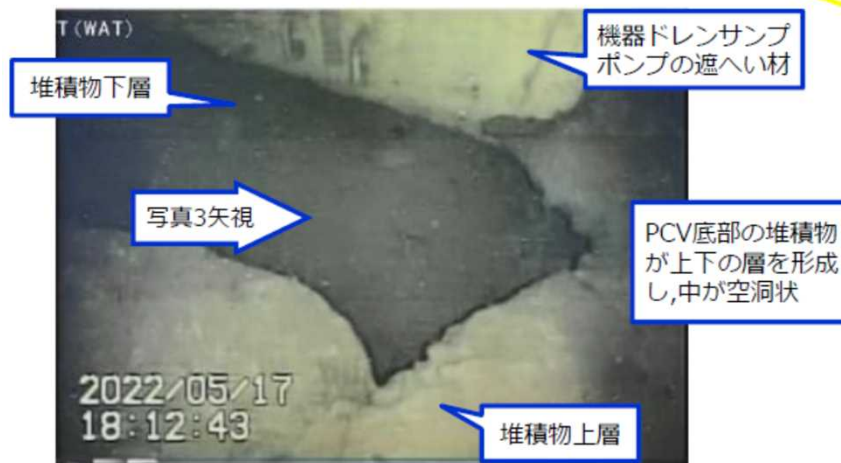
写真2.PCV底部の堆積物の状況

テーブル状堆積物を形成し、中が空洞状。
