川内原子力発電所 2 号炉

ポンプの技術評価書

[運転を断続的に行うことを前提とした評価]

九州電力株式会社

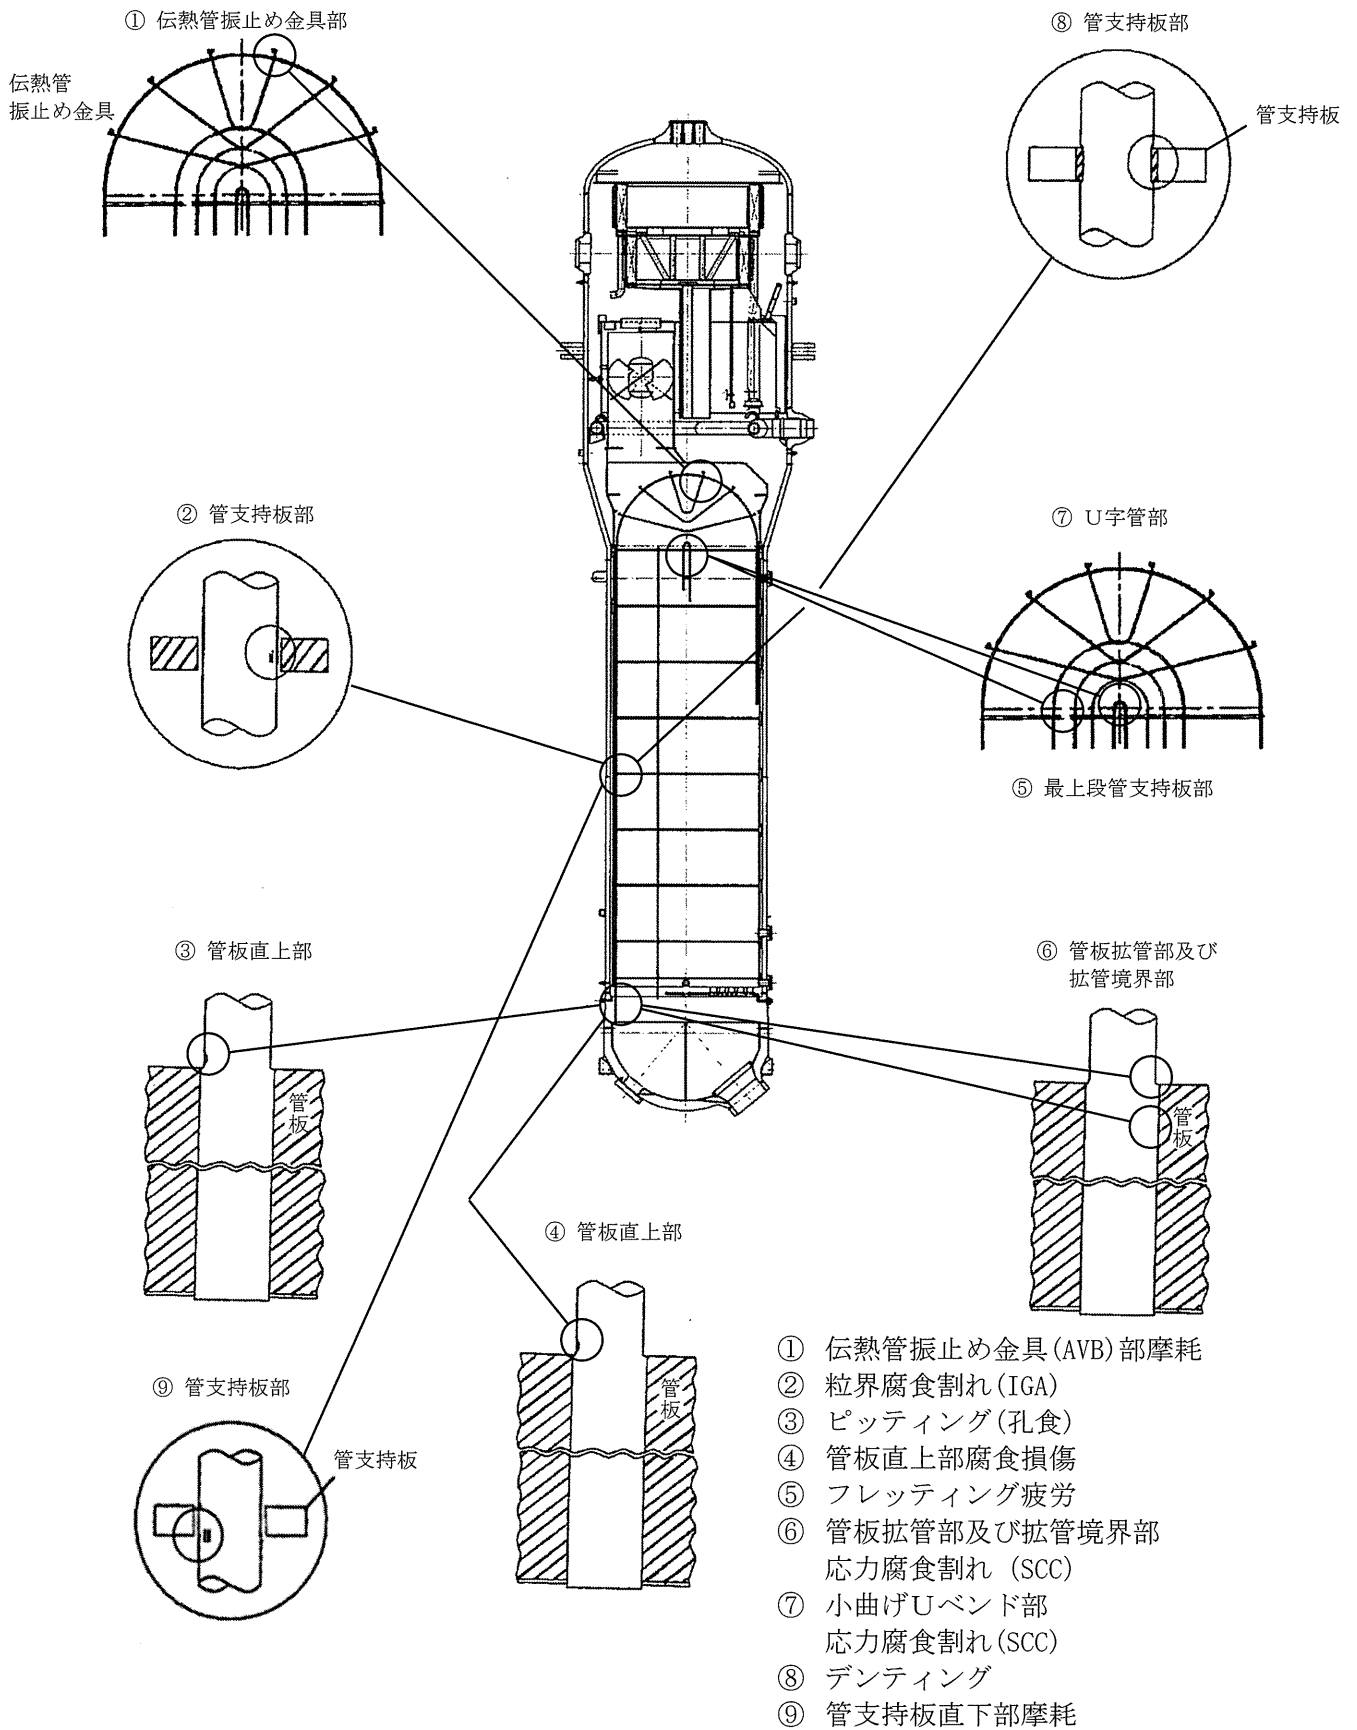
図 2.2-1 川内 2 号炉 蒸気発生器伝熱管の損傷が想定される部位

また、蒸気発生器伝熱管に対しては、定期的に全数渦流探傷検査を実施し、健全性を維持している。さらに、定期的にスラッジランシングを実施し、管板上のスラッジ除去を行っている。

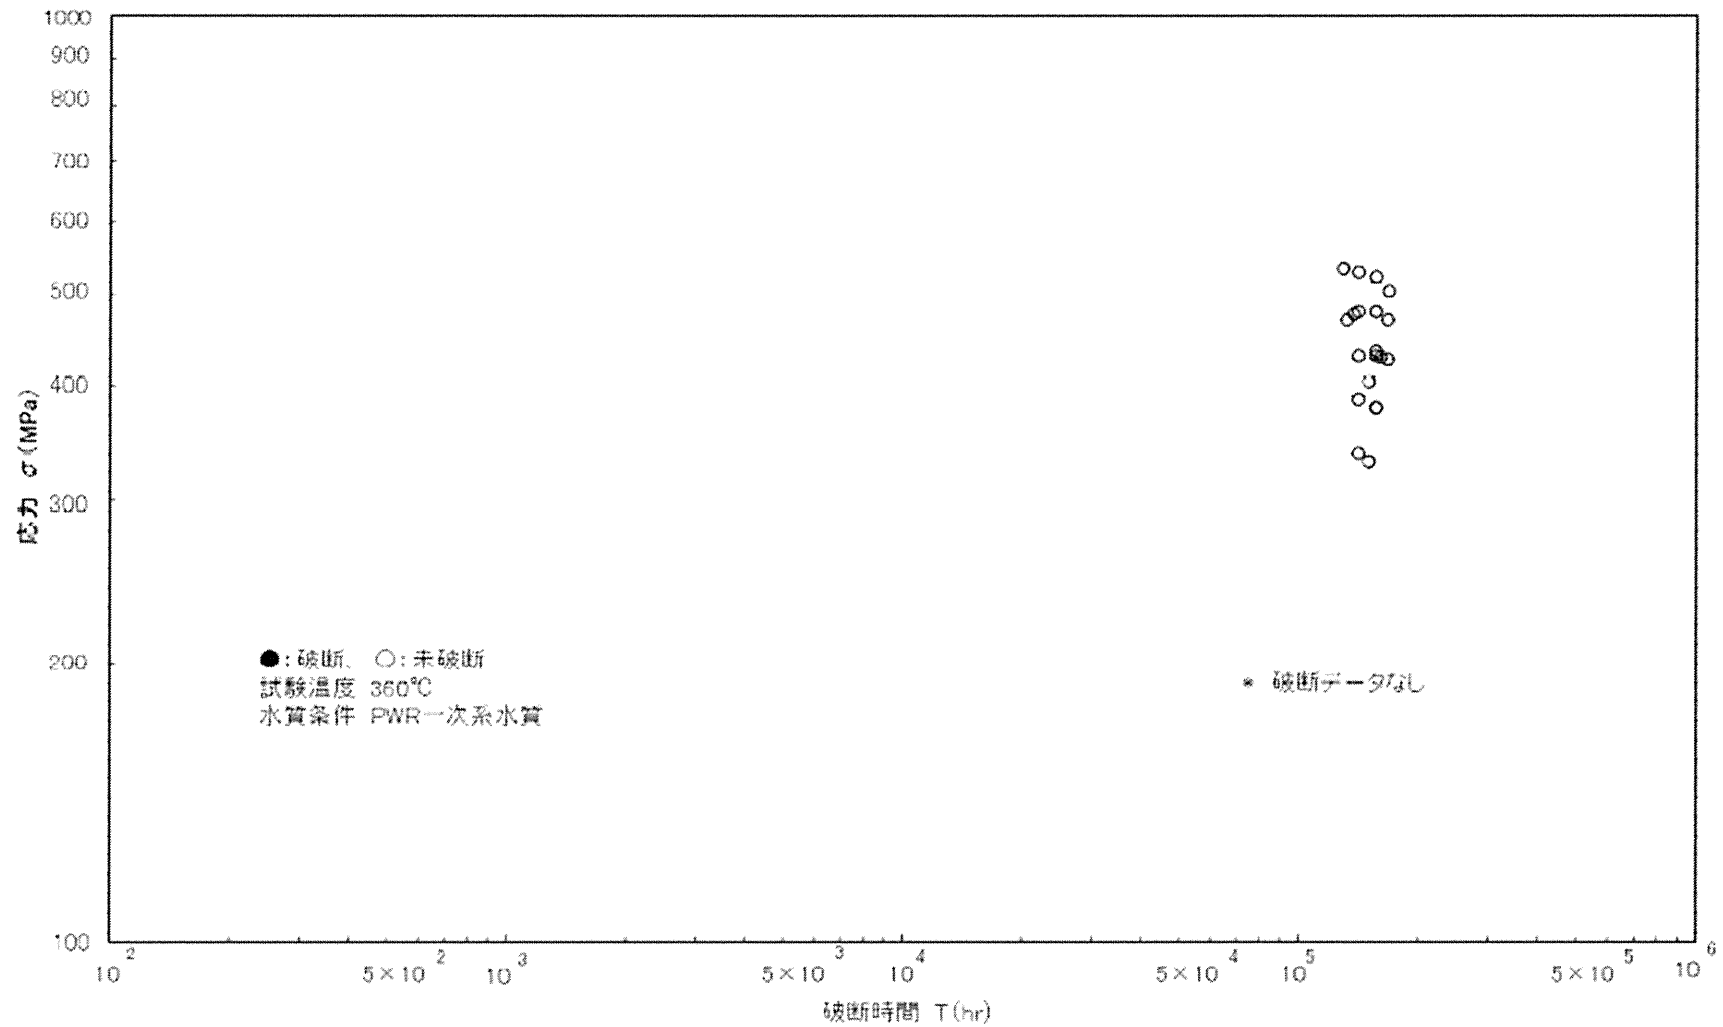
図2.2-2 690系ニッケル基合金の定荷重応力腐食割れ（SCC）試験結果

しかしながら、図2.2-2に示す民間研究による690系ニッケル基合金の温度加速定荷重応力腐食割れ試験の結果から、応力腐食割れが発生する可能性は小さい。

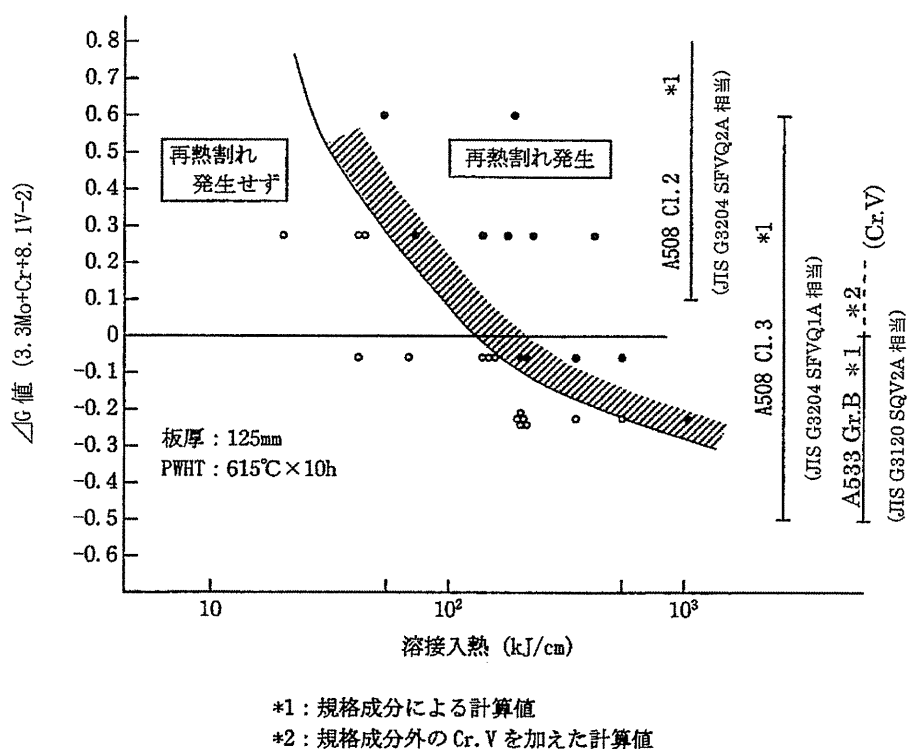
図 2.2-3 再熱割れ発生に及ぼす ΔG 値及び溶接入熱の影響

1次側鏡板及び管板には低合金鋼を用いており、ステンレス鋼及びニッケル基合金の内張りを施している。一部の低合金鋼（SA508 Cl.2）では大入熱溶接を用いた内張りで溶接後熱処理が行われると局部的にき裂が発生することが米国P V R C（Pressure Vessel Research Council）の研究により確認されている。これは内張り施工の際、6本の溶接ワイヤーで同時に溶接したために大入熱になったものである。

川内2号炉においては図2.2-3に示すように材料の化学成分（ ΔG 値）を踏まえ溶接入熱を管理し溶接を実施しており、き裂の発生する可能性は小さいことから、高経年化対策上着目すべき経年劣化事象ではない。

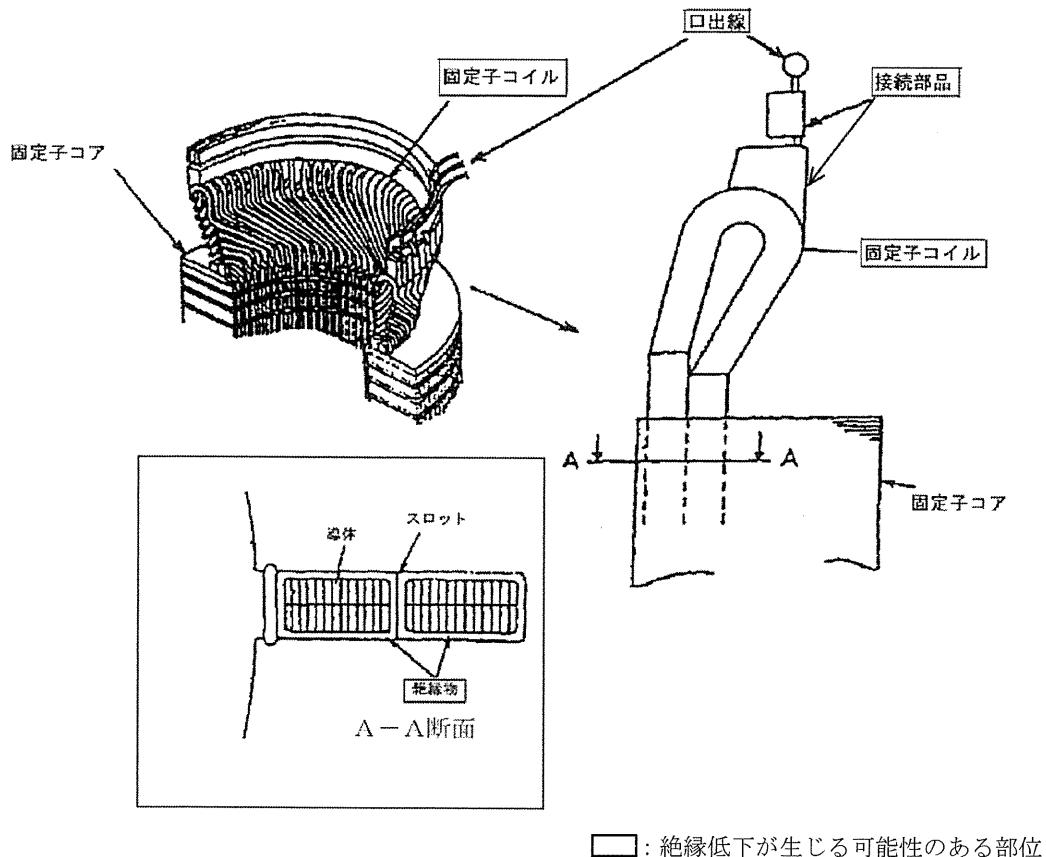
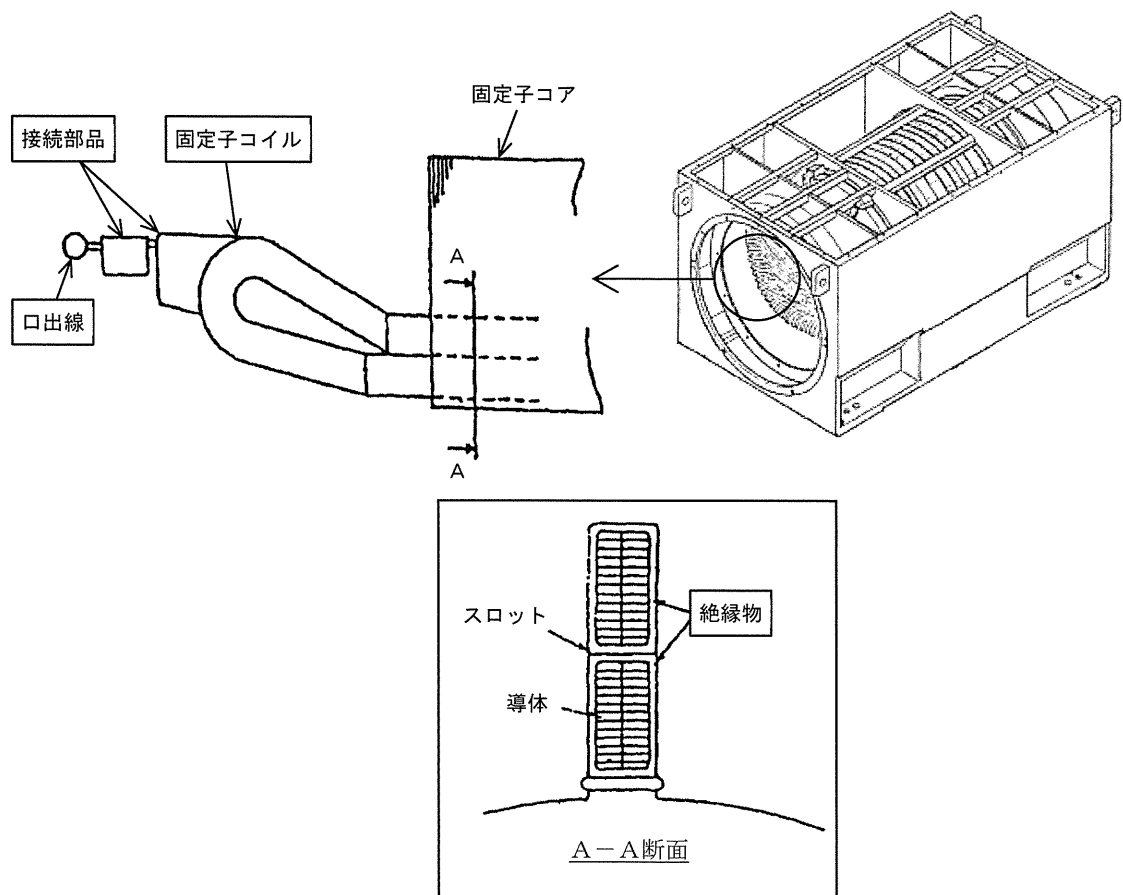
図2.3-1(1/2) 川内2号炉 海水ポンプ用電動機 固定子コイル及び
口出線・接続部品の絶縁部位

絶縁低下が生じる可能性のある部位を図2.3-1に示す。

□: 絶縁低下が生じる可能性のある部位

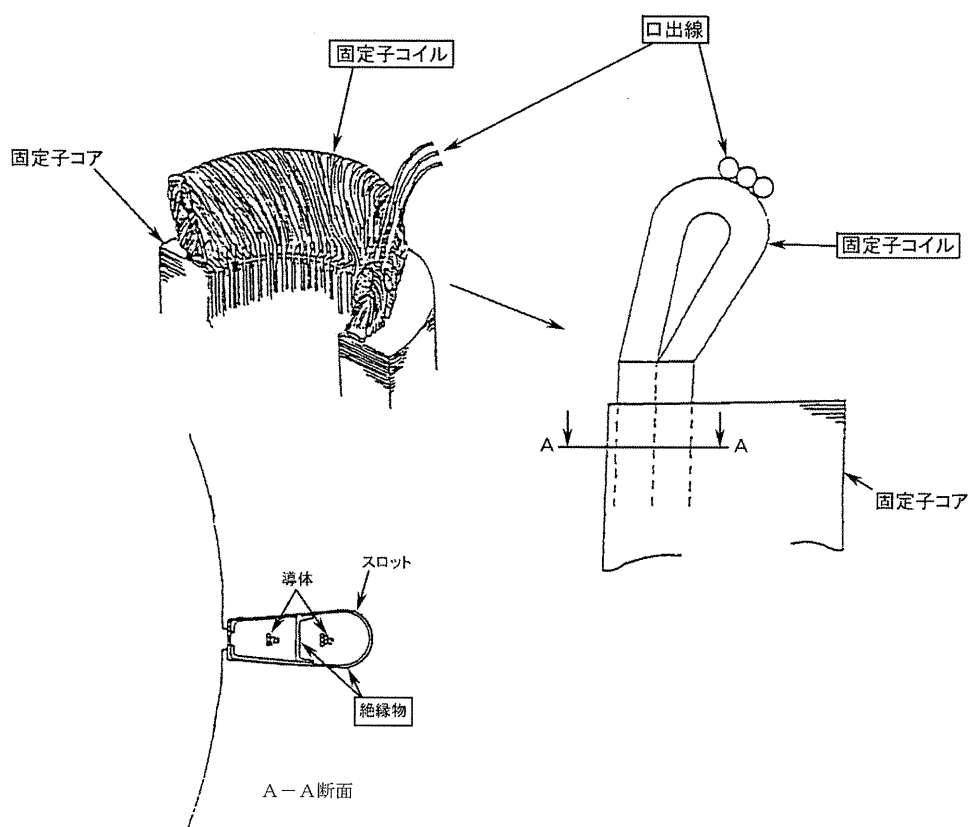
図2.3-1 川内2号炉 ほう酸ポンプ用電動機

絶縁低下が生じる可能性のある部位を図2.3-1に示す。

□: 絶縁低下が生じる可能性のある部位

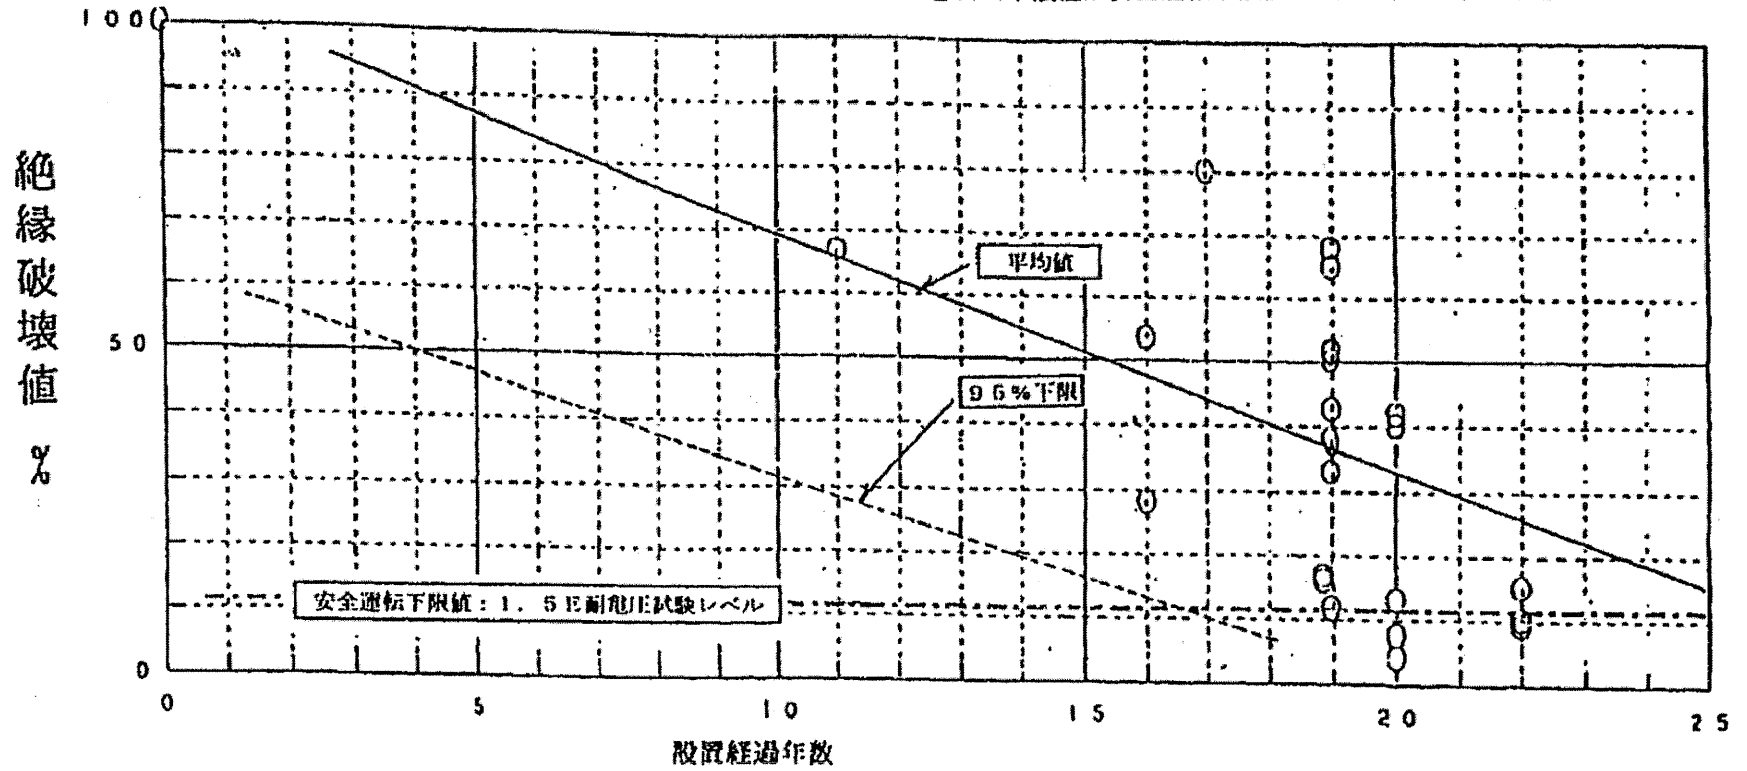
図2.3-4 設置経過年数と絶縁破壊値の関係
 [出典：メーカーデータ]

また、440V級の経年機で、固定子コイルを更新した旧機のコイル破壊電圧の測定値を評価した結果が、設置経過年数と絶縁破壊値の関係として、図2.3-4に示すように求められる。

固定子コイルを更新した旧機コイルの破壊電圧を測定した。
 その結果を基に、運転年数とコイルの破壊電圧の関係を求め平均値
 と95%下限値が安全運転下限値まで低下する運転年数を求めたもの。

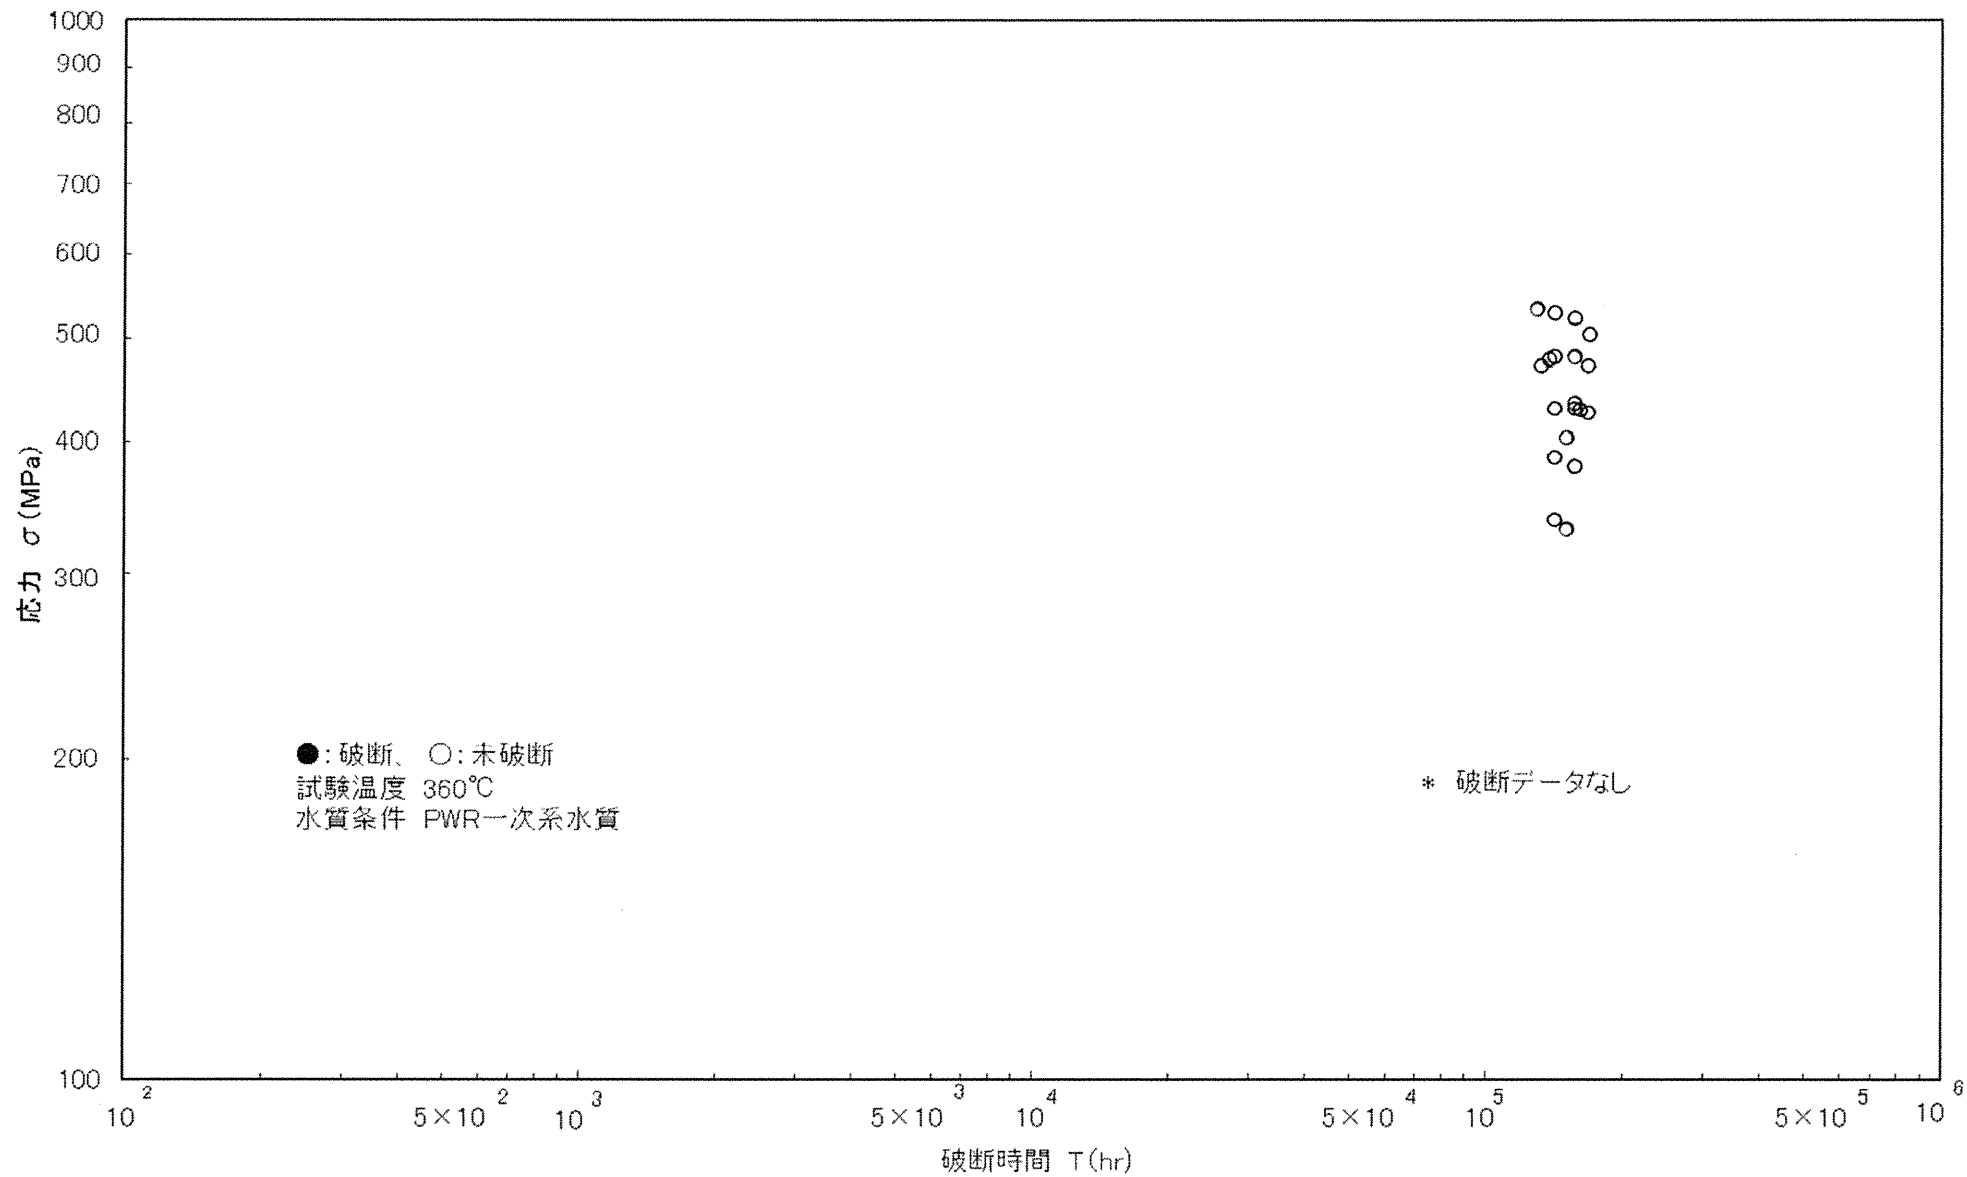
図2.2-1 690系ニッケル基合金の定荷重応力腐食割れ (SCC) 試験結果

なお、開放点検時の超音波探傷検査により、機器の健全性を確認している。

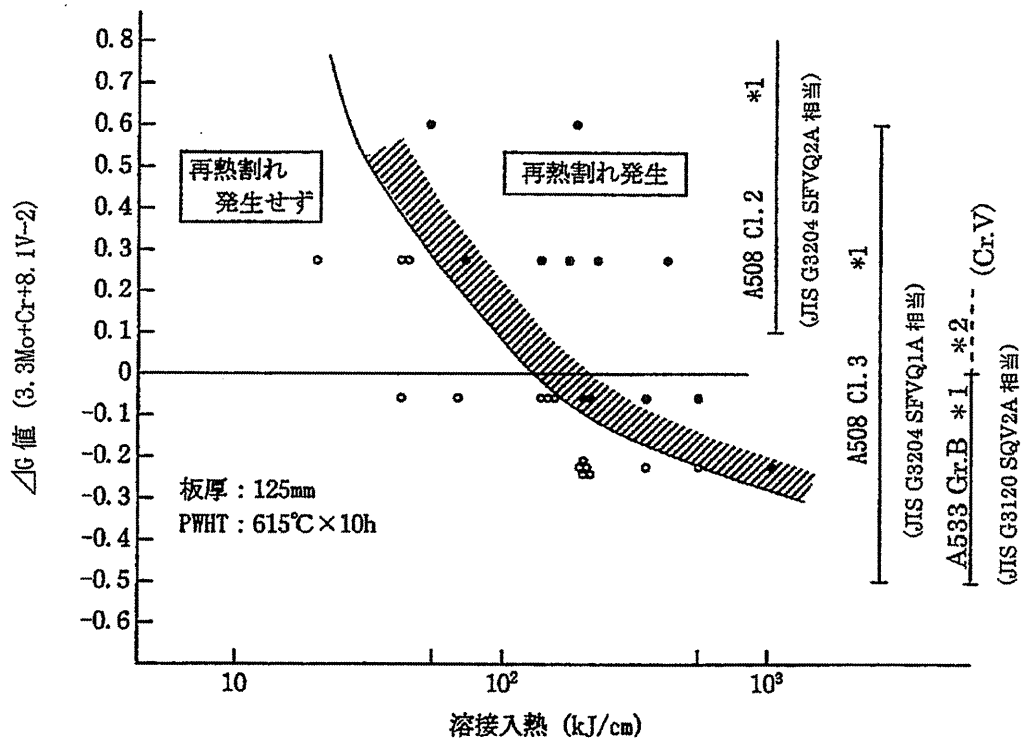
図2.2-2 再熱割れ発生に及ぼす ΔG 値及び溶接入熱の影響

川内2号炉においては、図2.2-2に示すように材料の化学成分（ ΔG 値）を踏まえ溶接入熱を管理し溶接を実施しており、き裂の発生する可能性は小さく、高経年化対策上着目すべき経年劣化事象ではない。

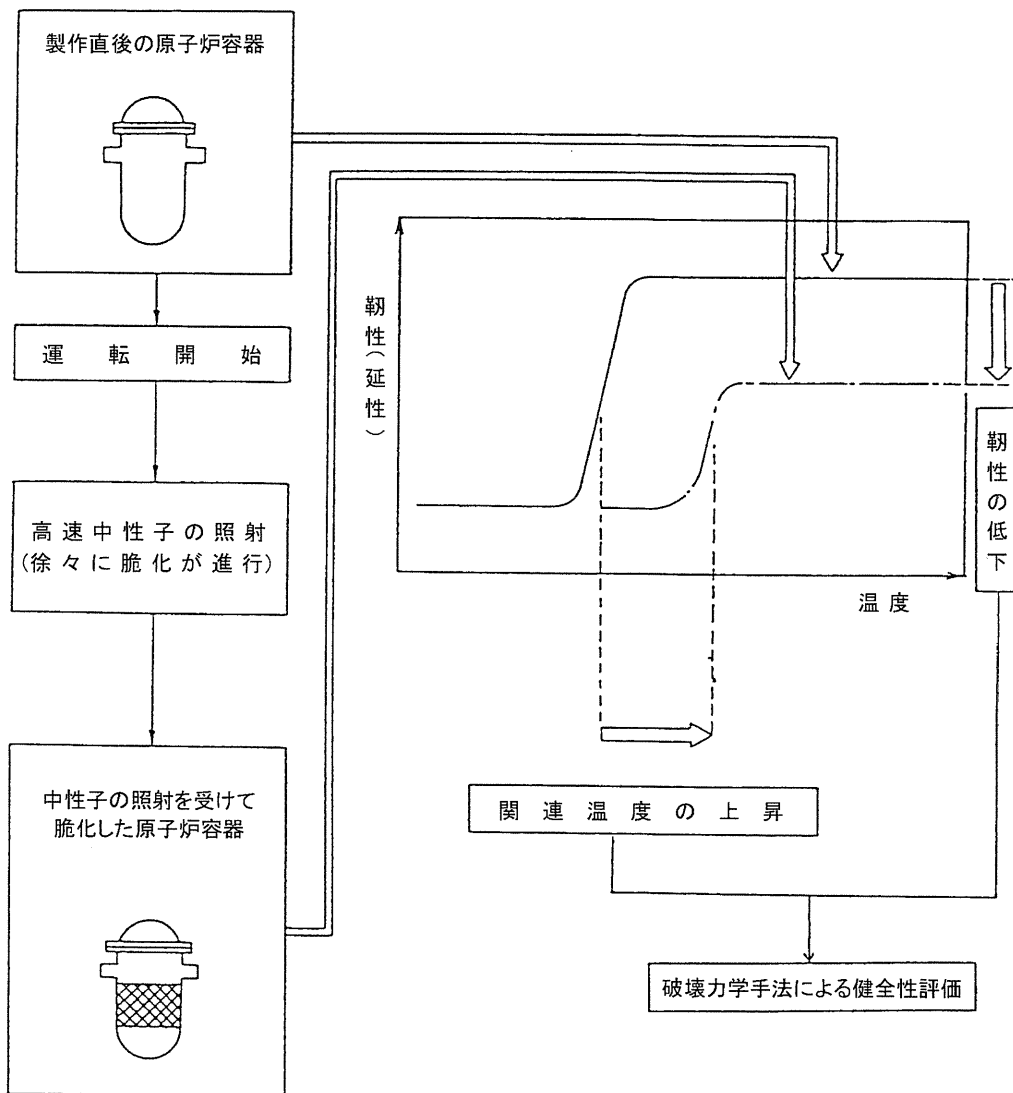
図2.3-2 原子炉容器本体胴部（炉心領域部）の中性子照射脆化に対する健全性評価

一般的に材料は中性子の照射を受けると非常に微小な欠陥（析出物やマイクロボイド）が生じ、このような欠陥が存在すると材料の変形の際（転位の移動）の抵抗となり、破壊に対する抵抗（靱性）の低下が生じる。原子炉容器本体の胴部（炉心領域部）においては、中性子照射とともに関連温度（ RT_{NDT} ）が上昇し、上部棚吸収エネルギー（USE）が低下することは広く知られており、中性子照射脆化と呼ばれている（図2.3-2参照）。

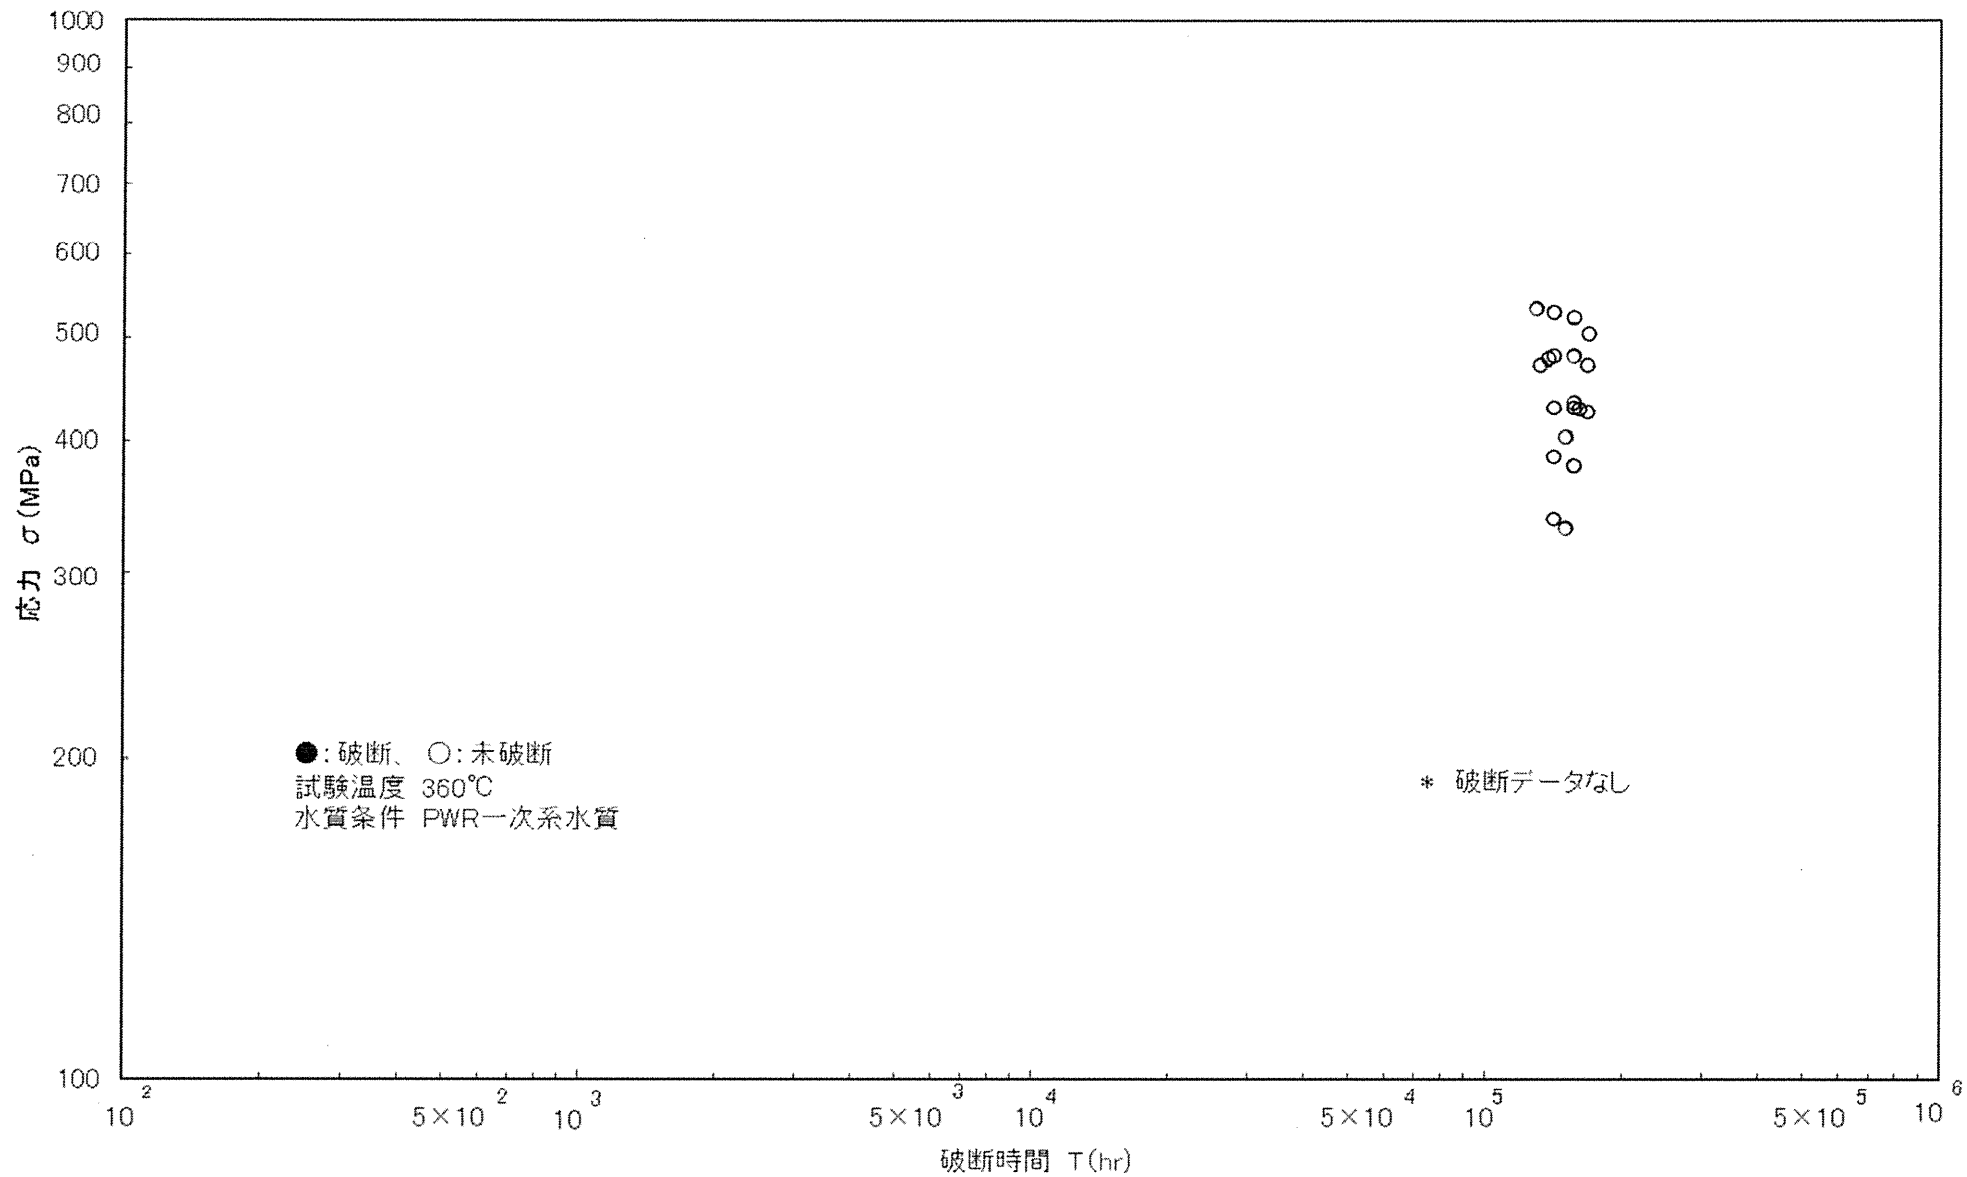
図2.2-1 690系ニッケル基合金の定荷重応力腐食割れ (SCC) 試験結果

なお、溶接部を対象とした超音波探傷検査及び浸透探傷検査により、機器の健全性を確認している。

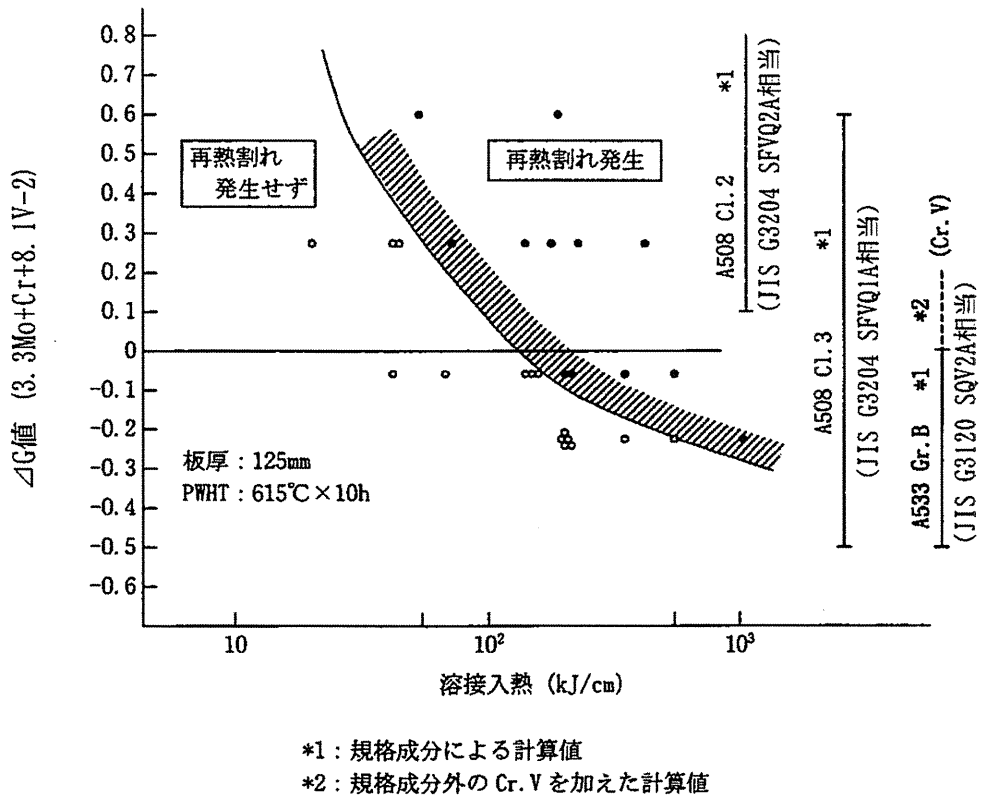
図2.2-2 再熱割れ発生に及ぼす ΔG 値及び溶接入熱の影響

川内2号炉においては図2.2-2に示すように材料の化学成分（ ΔG 値）を踏まえ溶接入熱を管理し溶接を実施しており、き裂が発生する可能性は小さく、高経年化対策上着目すべき経年劣化事象ではない。
