### 2.1.5 燃料移送管貫通部

## 2.2 経年劣化事象の抽出

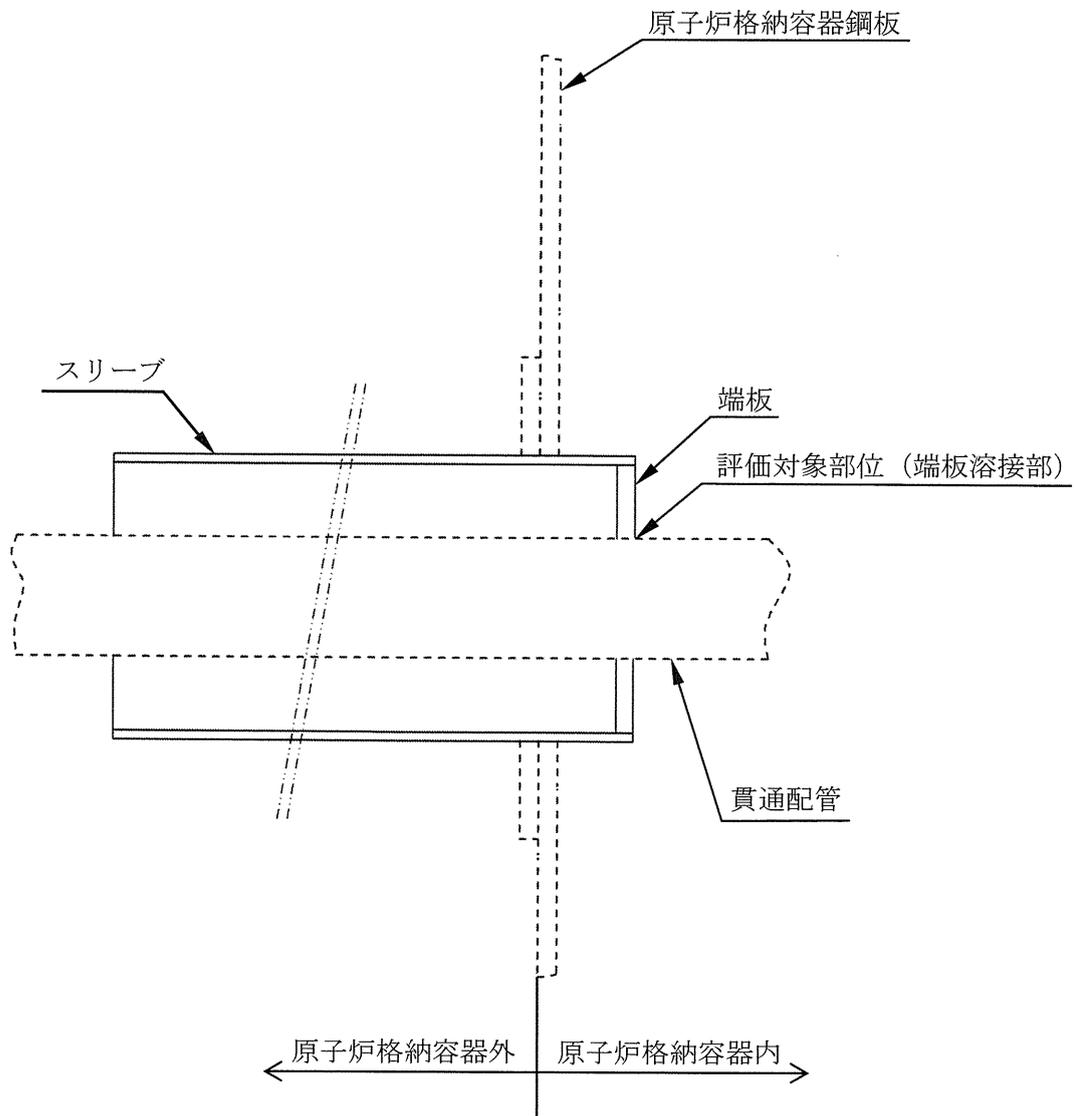
図2.3-1 川内2号炉 余熱除去出口配管貫通部（固定式配管貫通部）の疲労評価対象部位

プラント起動・停止等運転状態の変化に伴う貫通配管の熱移動により余熱除去出口配管貫通部（固定式配管貫通部）の端板は繰り返し荷重を受け、疲労が蓄積する可能性があることから、経年劣化に対する評価が必要である。

評価部位	疲労累積係数 (許容値：1以下)
端 板	0.000

端板の疲労割れに対しては、定期的に原子炉格納容器漏えい率検査によりバウンダリ機能の健全性を確認している。さらに、高経年化技術評価に合わせて、実績過渡回数に基づく評価を実施することとしている。

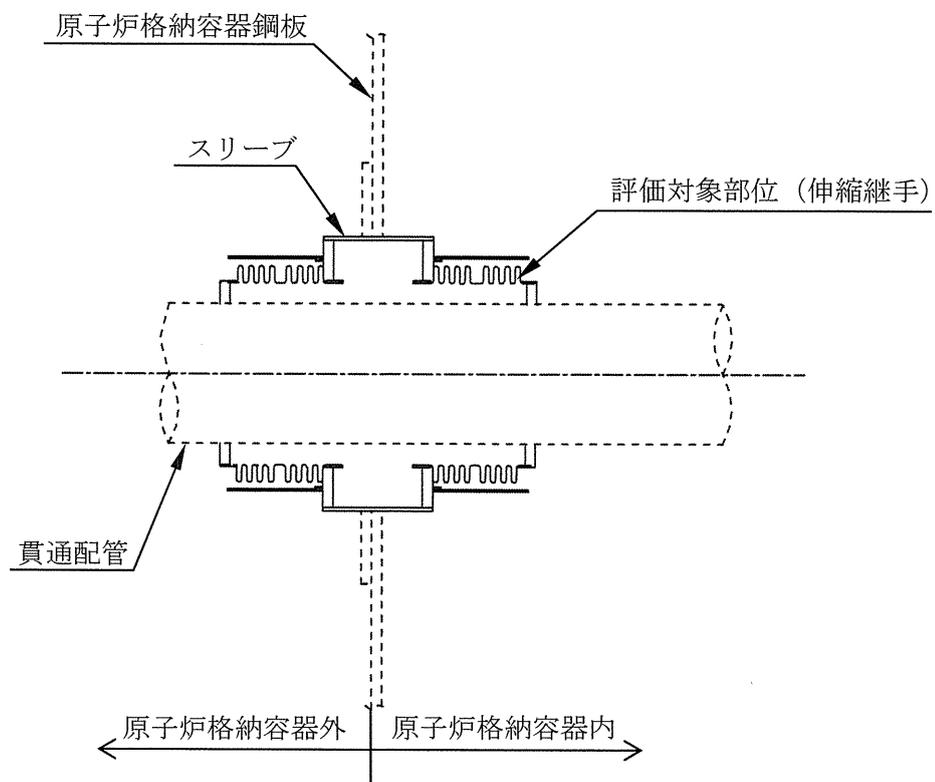
図2.3-2 川内2号炉 主蒸気管貫通部及び主給水管貫通部（伸縮式配管貫通部）の疲労評価対象部位

プラント起動・停止等運転状態の変化に伴う貫通配管の熱移動により主蒸気管貫通部及び主給水管貫通部（伸縮式配管貫通部）の伸縮継手は伸縮を繰り返し、疲労が蓄積する可能性があることから、経年劣化に対する評価が必要である。

評価結果を表2.3-4に示すが、許容値を満足する結果が得られている。

伸縮継手の疲労割れに対しては、定期的に原子炉格納容器漏えい率検査によりバウンダリ機能の健全性を確認している。さらに、高経年化技術評価に合わせて、実績過渡回数に基づく評価を実施することとしている。

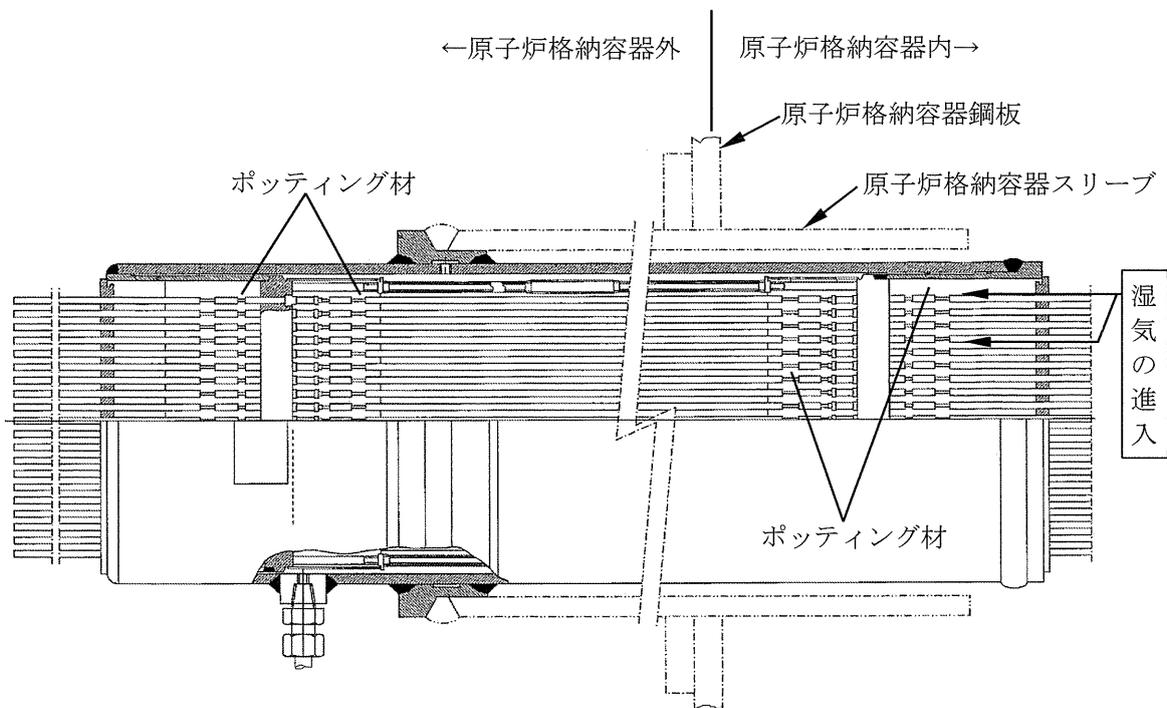
図2.3-1 川内2号炉 ピッグテイル型電線貫通部ポッティング材使用箇所

ポッティング材として使用しているシリコン樹脂等は有機物であり、熱及び放射線による経年劣化が進行し、シュラウド、銅棒等との接着力が低下し、図2.3-1に示すように湿気が電線貫通部内部に侵入する可能性がある。湿気が侵入した場合、銅棒間あるいは銅棒とシュラウド間の絶縁性能が低下する可能性がある。

また、外部リードの絶縁体は有機物であり、熱的、電氣的及び環境的要因で経年劣化が進行し、絶縁性能が低下する可能性がある。

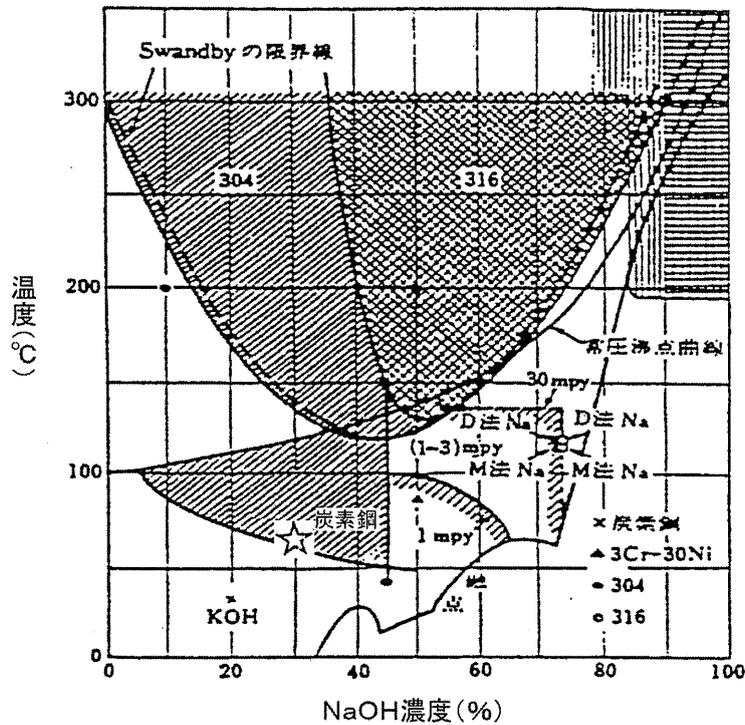
図2.2-1 SUS 304 / 316 材の NaOH 溶液中での SCC 感受性

しかしながら、図2.2-1に示すように苛性ソーダの濃度及び使用温度が低く、応力腐食割れが発生し難い環境にあることから、高経年化対策上着目すべき経年劣化事象ではない。

なお、開放点検時の目視確認により、機器の健全性を確認している。

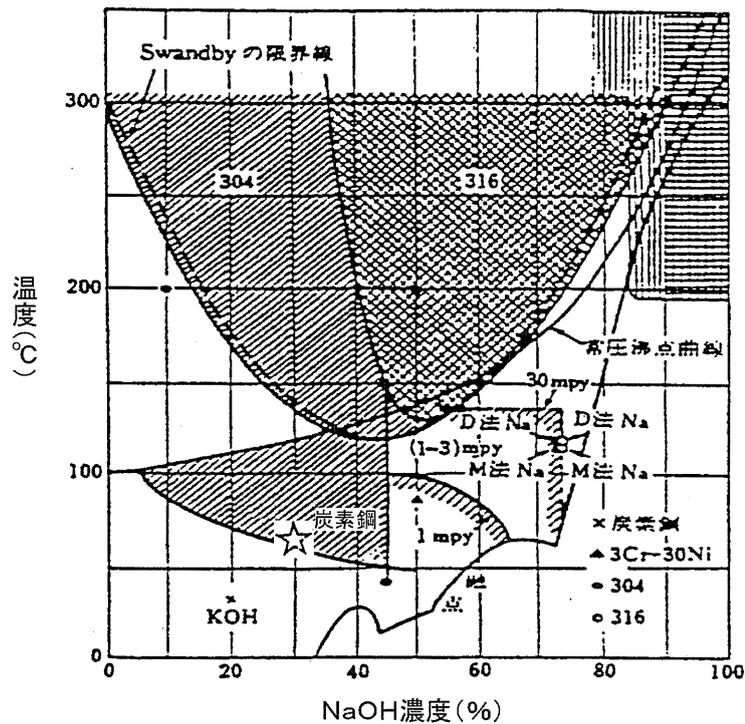
図2.2-1 SUS304/316材のNaOH溶液中でのSCC感受性

原子炉格納容器スプレイ系統配管の一部の範囲については、内部流体が苛性ソーダ溶液であることから応力腐食割れが想定される。

しかしながら、図2.2-1に示すように苛性ソーダの濃度及び使用温度が低く、応力腐食割れが発生し難い環境にあることから、高経年化対策上着目すべき経年劣化事象ではない。

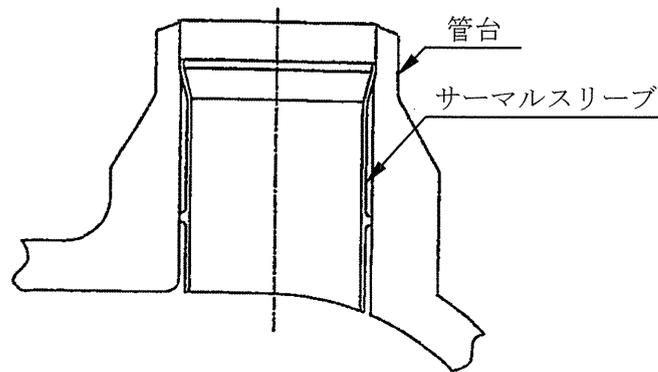
図2.2-1 川内2号炉 サーマルスリーブ構造図

しかしながら、川内2号炉のサーマルスリーブは全て全周溶接タイプであり、2点溶接タイプに比べて発生応力が十分小さいことから、高経年化対策上着目すべき経年劣化事象ではない。

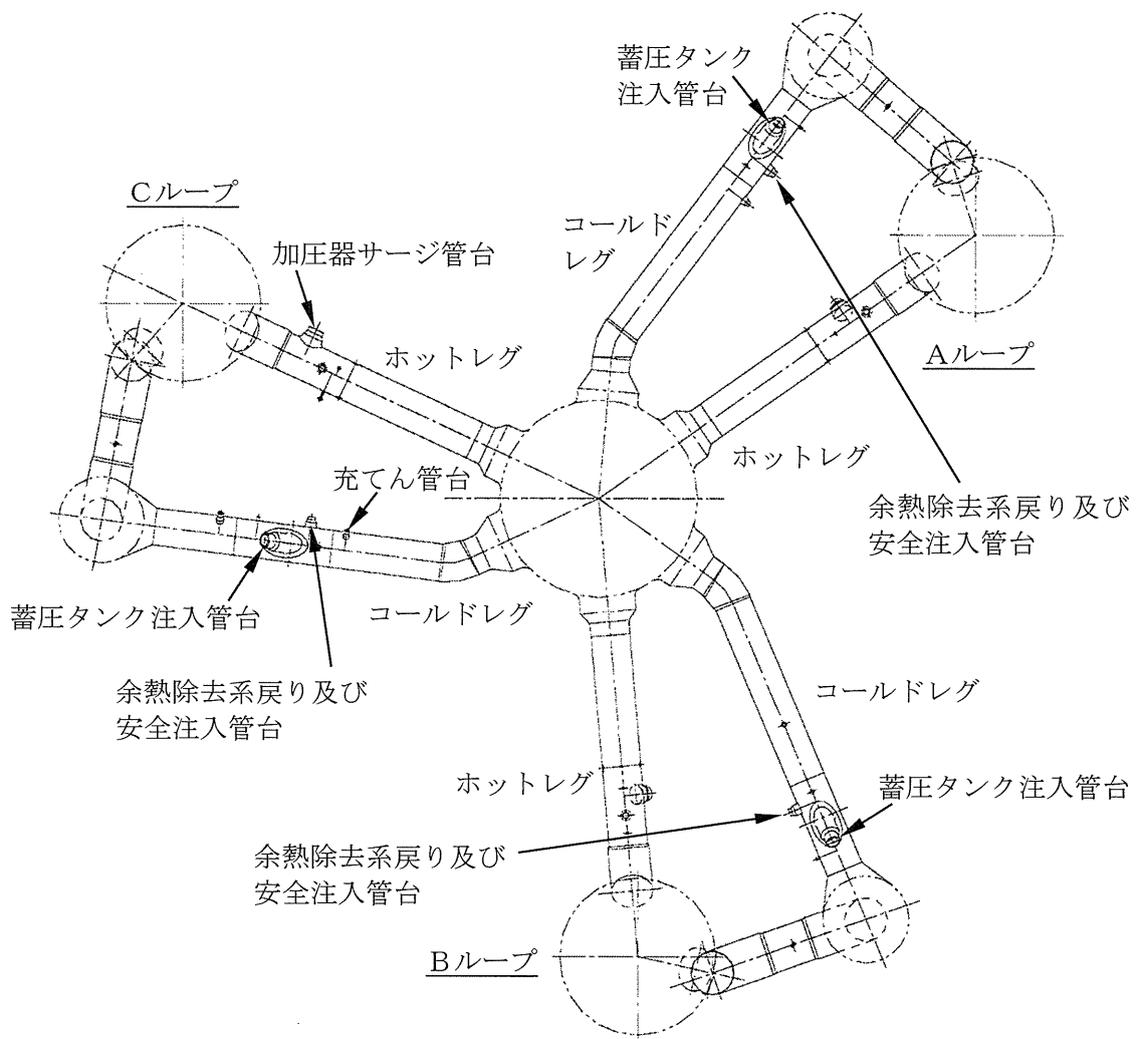
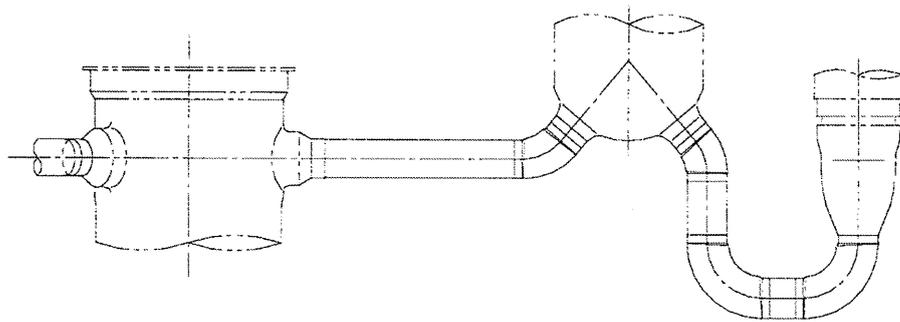
図2.3-1 川内2号炉 1次冷却材管の疲労評価点

評価対象部位 (使用材料)	評価点	疲労累積係数 (許容値：1以下)	
		設計・建設規格 による解析	環境疲労評価手法 による解析
ホットレグ (ステンレス鋼鋳鋼)	図2.3-1	0.001	0.003
クロスオーバレグ (ステンレス鋼鋳鋼)		0.002	0.009
コールドレグ (ステンレス鋼鋳鋼)		0.001	0.005
加圧器サージ管台 (ステンレス鋼)		0.031	0.164
蓄圧タンク注入管台 (ステンレス鋼鋳鋼)		0.008	0.030
余熱除去系戻り及び 安全注入管台 (ステンレス鋼)		0.007	0.022
充てん管台 (ステンレス鋼)		0.003	0.024

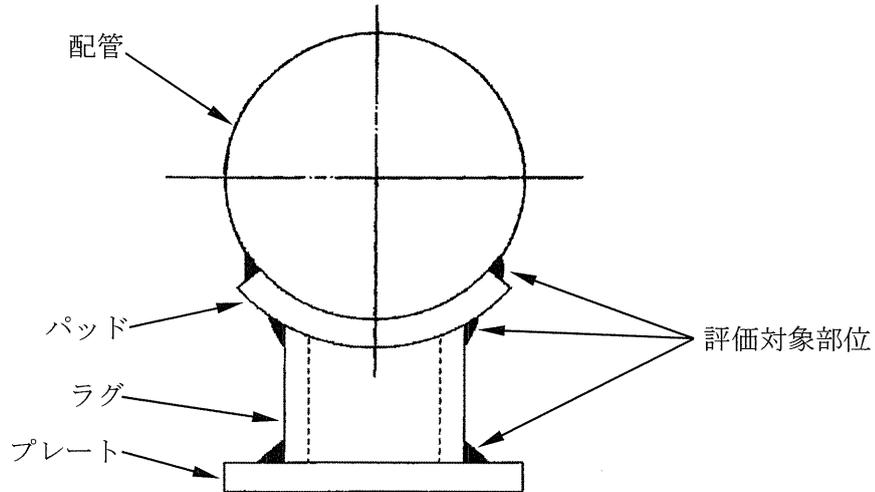
図2.3-1 川内2号炉 配管サポート 応力評価対象配管サポートの構造（アンカー）  
及び評価対象部位

評価結果を表2.3-1に示すが、許容値を満足する結果が得られている。

なお、スライドサポート及びレストレイントについては、一部拘束機能があるものの、主要な配管熱変位を拘束しない構造となっており、疲労割れが発生する可能性はないと考える。

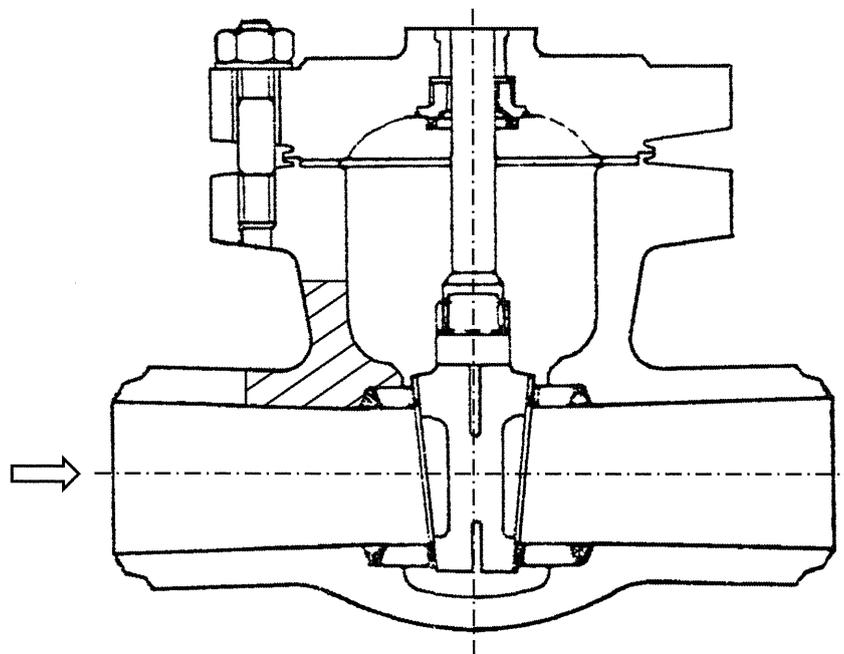
図2.3-1 川内2号炉 R H R S 入口隔離弁

評価結果を表2.3-2に示すが、許容値を満足する結果が得られている。
