2.2.3 高経年化対策上着目すべき経年劣化事象ではない事象

表2.2-1 川内2号炉 炉内構造物に想定される経年劣化事象

1. 対象機器	1
2. 難燃高圧C SHVケーブルの技術評価	3
2.1 構造、材料及び使用条件	3
2.2 経年劣化事象の抽出	5
2.3 高経年化対策上着目すべき経年劣化事象の評価	8
3. 代表機器以外への展開	14
3.1 高経年化対策上着目すべき経年劣化事象	14
3.2 高経年化対策上着目すべき経年劣化事象ではない事象	15

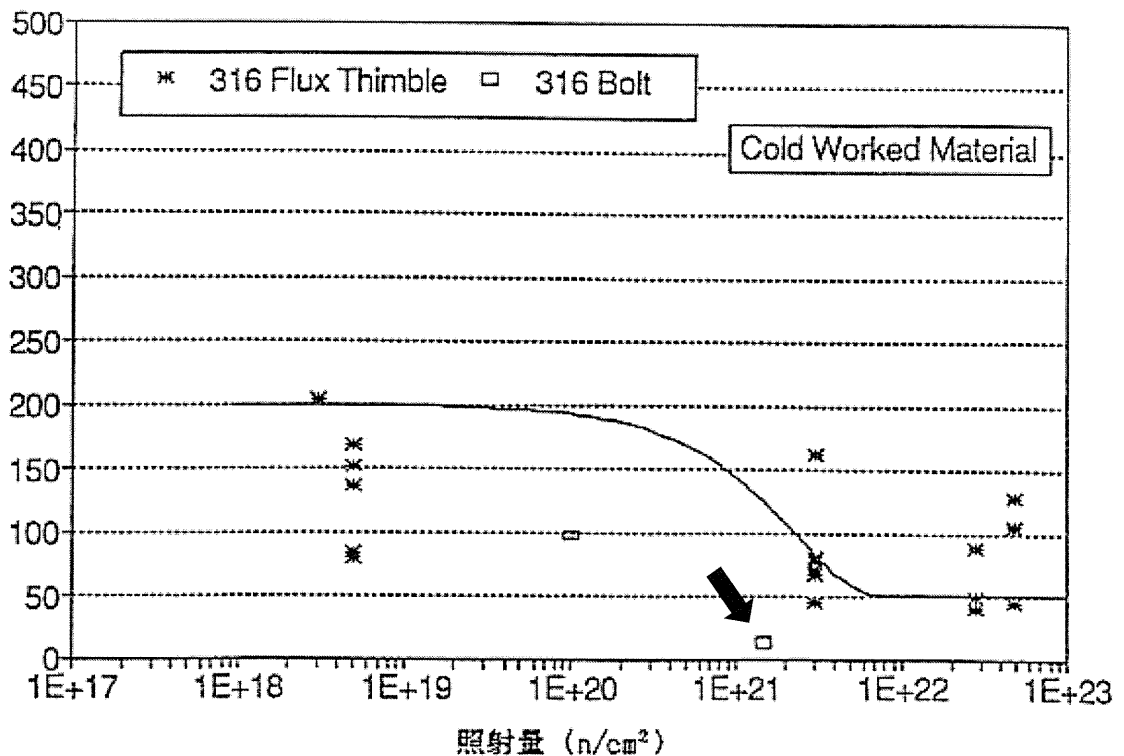
図2.2-1 破壊靱性値 J_{IC} と照射量の関係

一方、炉心支持構造物であり強度上重要な炉心槽に使用されている材料はオーステナイト系の材料であって、フェライト系材料とは金属結晶構造が異なり、靱性が高い材料である。しかし、(財)発電設備技術検査協会の「平成8年度 プラント長寿命化技術開発に関する事業報告書」によるとオーステナイト系照射ステンレス鋼の破壊靱性値 J_{IC} 試験の結果、図2.2-1に示すように、中性子照射に対して、靱性値の低下が認められる。

しかしながら、中性子照射による脆化が進行しても材料の脆化のみでは不安定破壊は発生せず、炉内構造物に有意な欠陥が存在しなければ、不安定破壊を起こす可能性は小さいと考える。なお、炉心槽溶接部は、応力集中がなく照射量が少ないため、「(社)日本機械学会 維持規格 (JSME S NA1-2012)」に基づく評価では、照射誘起型応力腐食割れ発生の可能性は小さい。

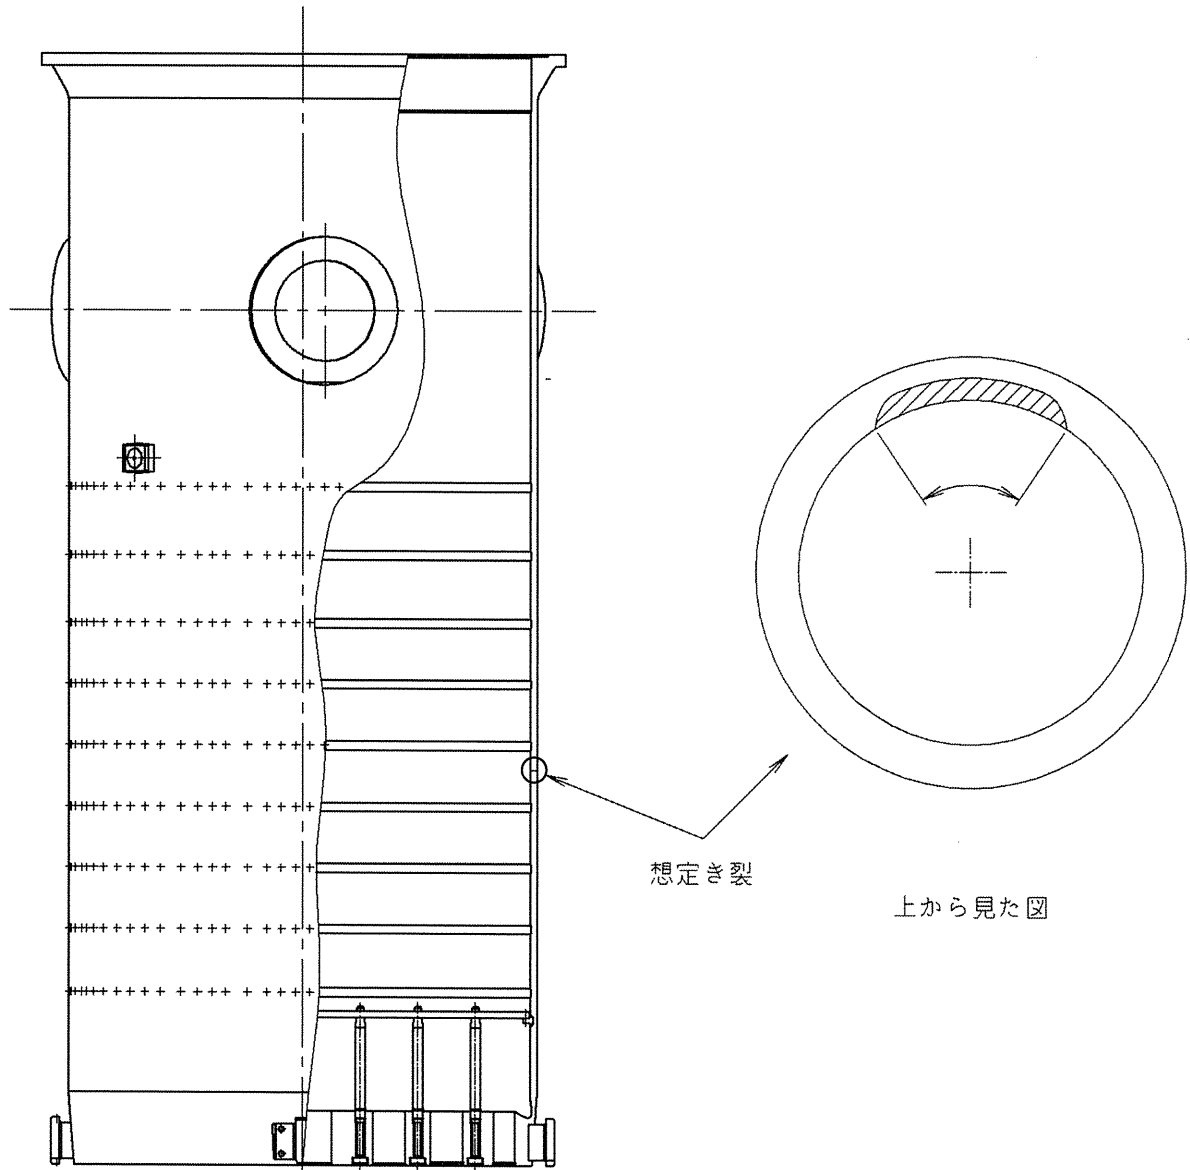
図2.2-2 川内2号炉 炉心槽ステンレス鋼の中性子照射による靱性低下想定き裂

さらにここで、万一有意な欠陥が存在すると仮定し、地震発生時のき裂安定性評価を実施した。想定欠陥は、「(社)日本機械学会 設計・建設規格 (JSME S NC1-2005/2007)」を準用し深さを板厚の $1/4$ 、長さは板厚の 1.5 倍の表面欠陥を周方向に仮定した (図2.2-2)。平板中の半楕円表面き裂の応力拡大係数 K を求める $Raju-Newman$ の式 (Raju, I.S. and Newman, J.C., Jr., NASA Technical Paper 1578, 1979.) を用いて想定欠陥の応力拡大係数 K を算出した結果、 $5.1 MPa\sqrt{m}$ となった。一方、図2.2-1中の J_{IC} 最下限値 $14 kJ/m^2$ から、換算式により破壊靱性値 K_{IC} を求めると $5.1 MPa\sqrt{m}$ となる。

よって、想定欠陥の応力拡大係数は、破壊靱性値を下回っており、不安定破壊は生じないことを確認した。

また、炉心槽の中性子照射による靱性低下については、定期的に可能な範囲について、水中テレビカメラによる目視確認を実施し、有意な欠陥がないことを確認している。

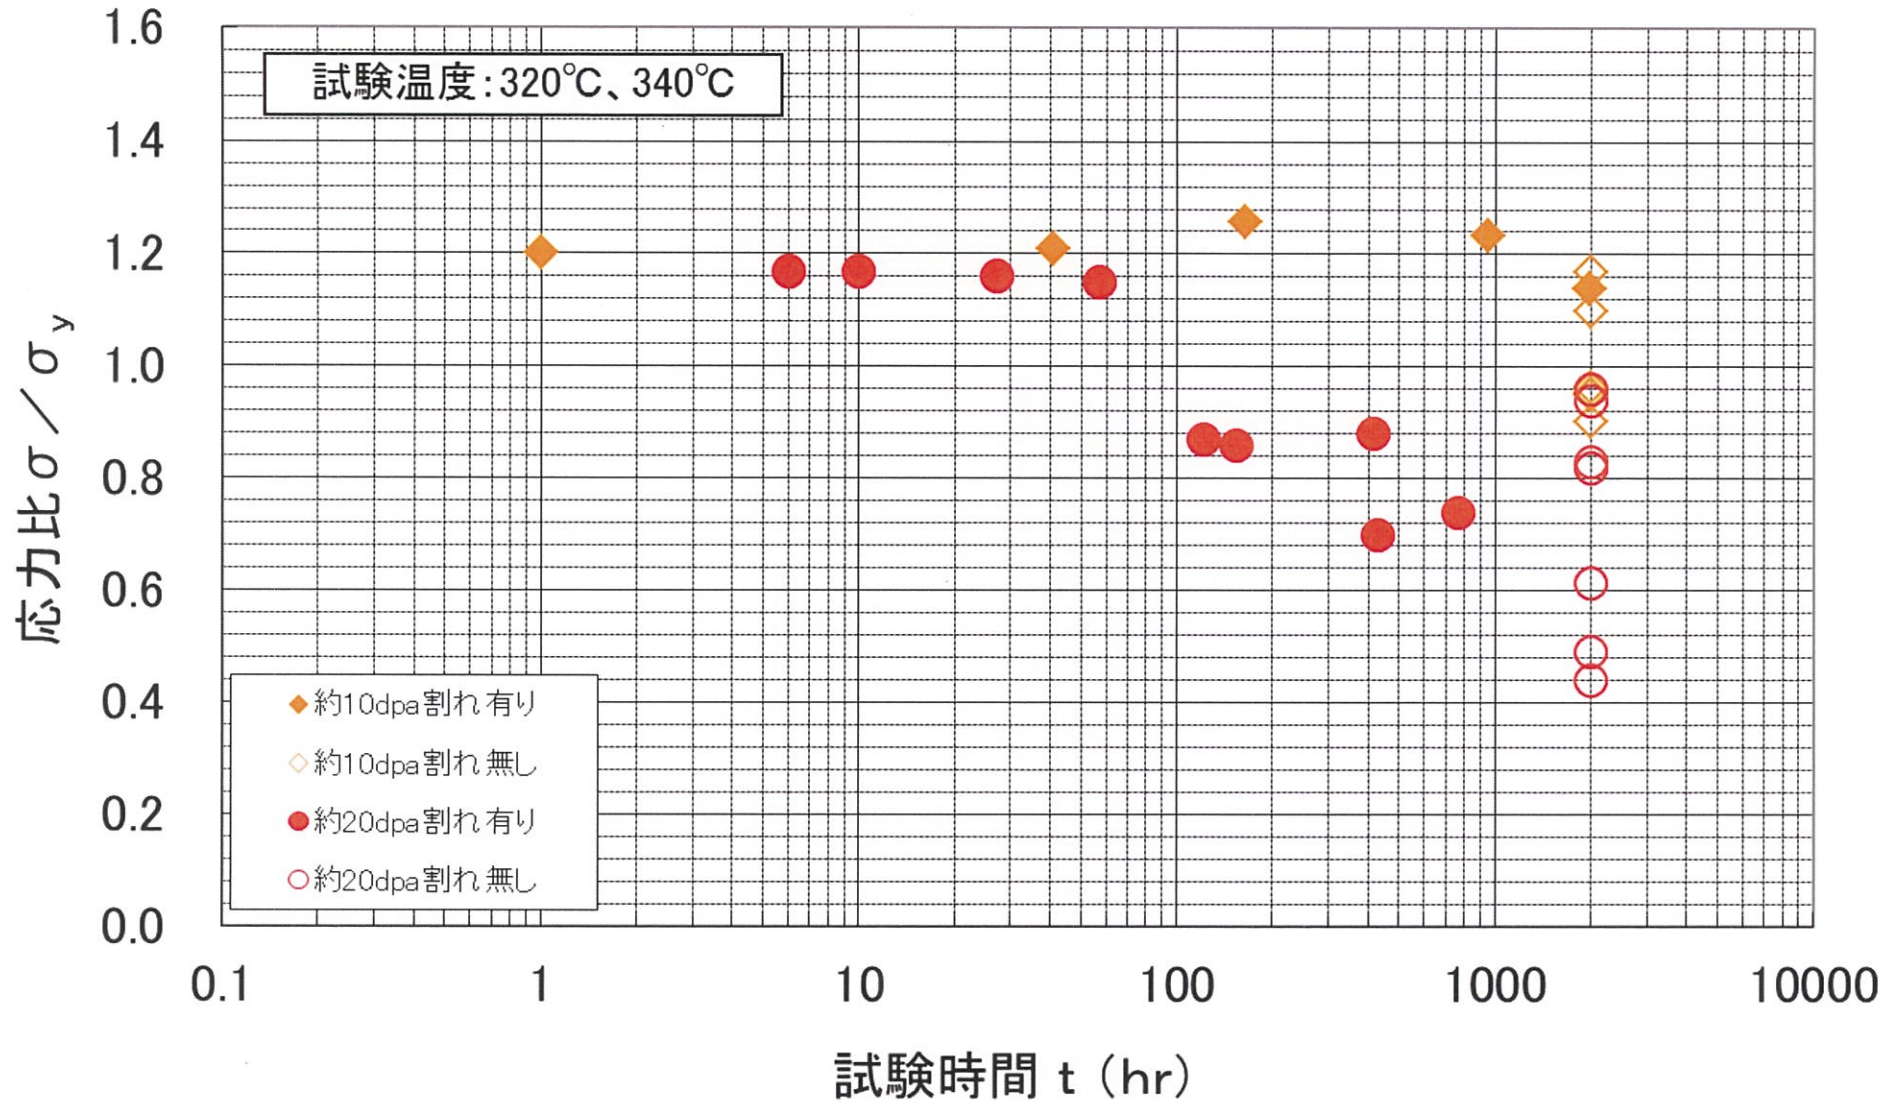
図2.3-8 定荷重応力腐食割れ試験結果 (316ステンレス鋼 (冷間加工材)、 $> 1.5 \times 10^{22} \text{ n/cm}^2$)

また、(独) 原子力安全基盤機構「平成20年度 照射誘起応力腐食割れ(IASCC) 評価技術に関する報告書」で得られた照射ステンレス鋼を用いたPWR 1次系水質環境での定荷重応力腐食割れ試験結果を図2.3-8に示す。高応力であるほどき裂発生までの時間が短いことが示されている。

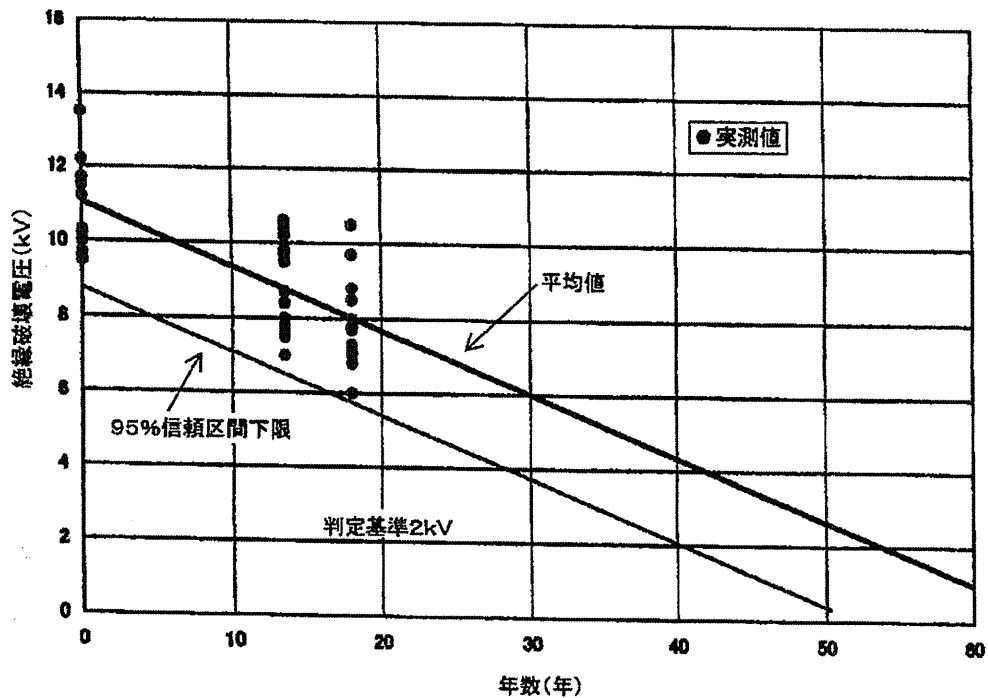
図2.3-1 保護リレーの絶縁破壊電圧と使用年数の関係

図2.3-1では、コイル部絶縁の絶縁破壊電圧を示している。この評価からコイル部絶縁の絶縁破壊電圧の95%信頼区間下限が判定基準に達するまでの期間は約40年となるため、急激な絶縁低下の可能性は小さいと考えるが、絶縁低下の可能性は否定できない。

なお、判定基準は、保護リレーのコイル部絶縁仕様の耐電圧であるAC2kV（電気学会 電気規格調査会標準規格 電力用保護継電器（JEC-2500-1987））としている。

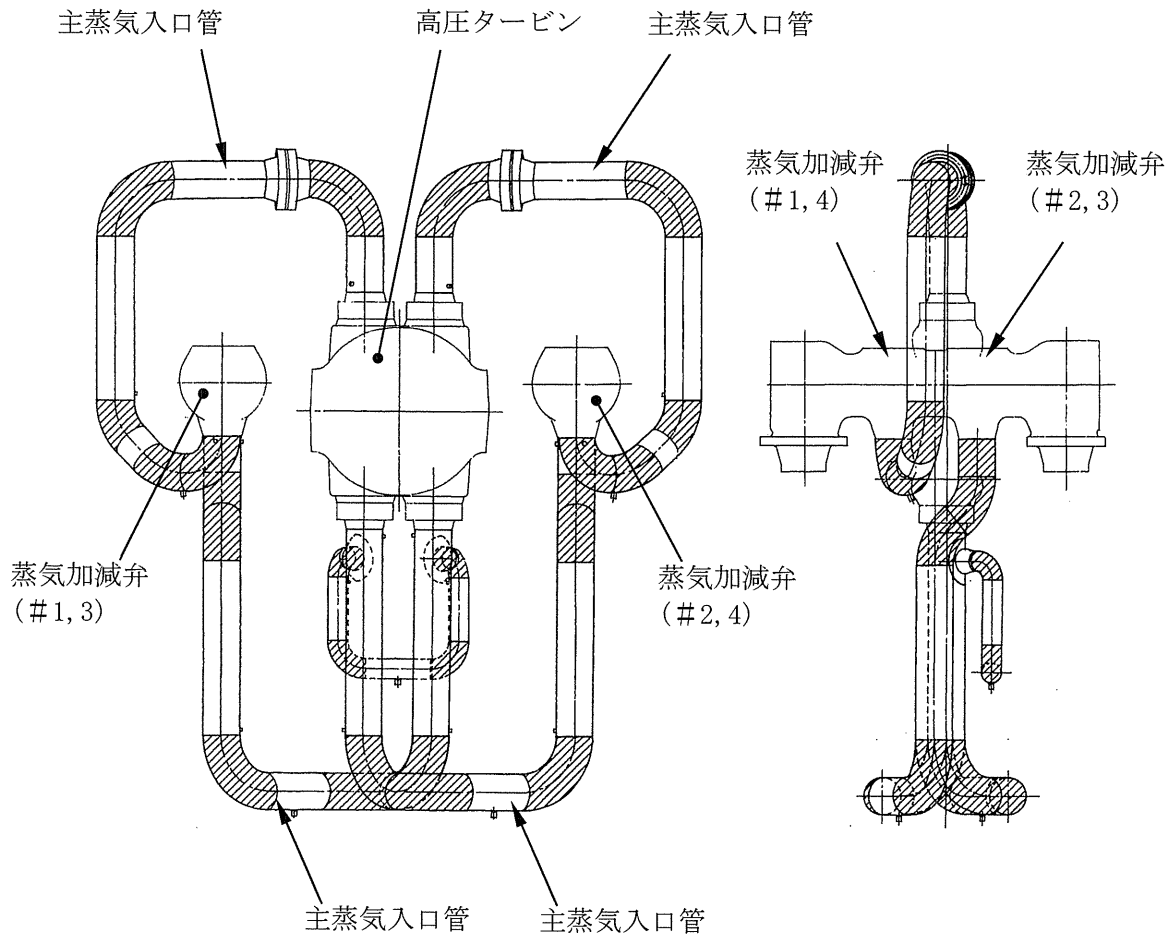
図2.2-1 川内2号炉 高圧タービン 主蒸気入口管の流れ加速型腐食発生想定部位

主蒸気入口管及び外部車室は、炭素鋼又は炭素鋼鋳鋼であり、湿り蒸気流に常時さらされているため、流れ加速型腐食により減肉が想定される。
