柏崎刈羽原子力発電所第6号機 設計及び工事計画認可申請に係る説明について (大物搬入建屋 杭の損傷要因について)

2022年10月7日
東京電力ホールディングス株式会社

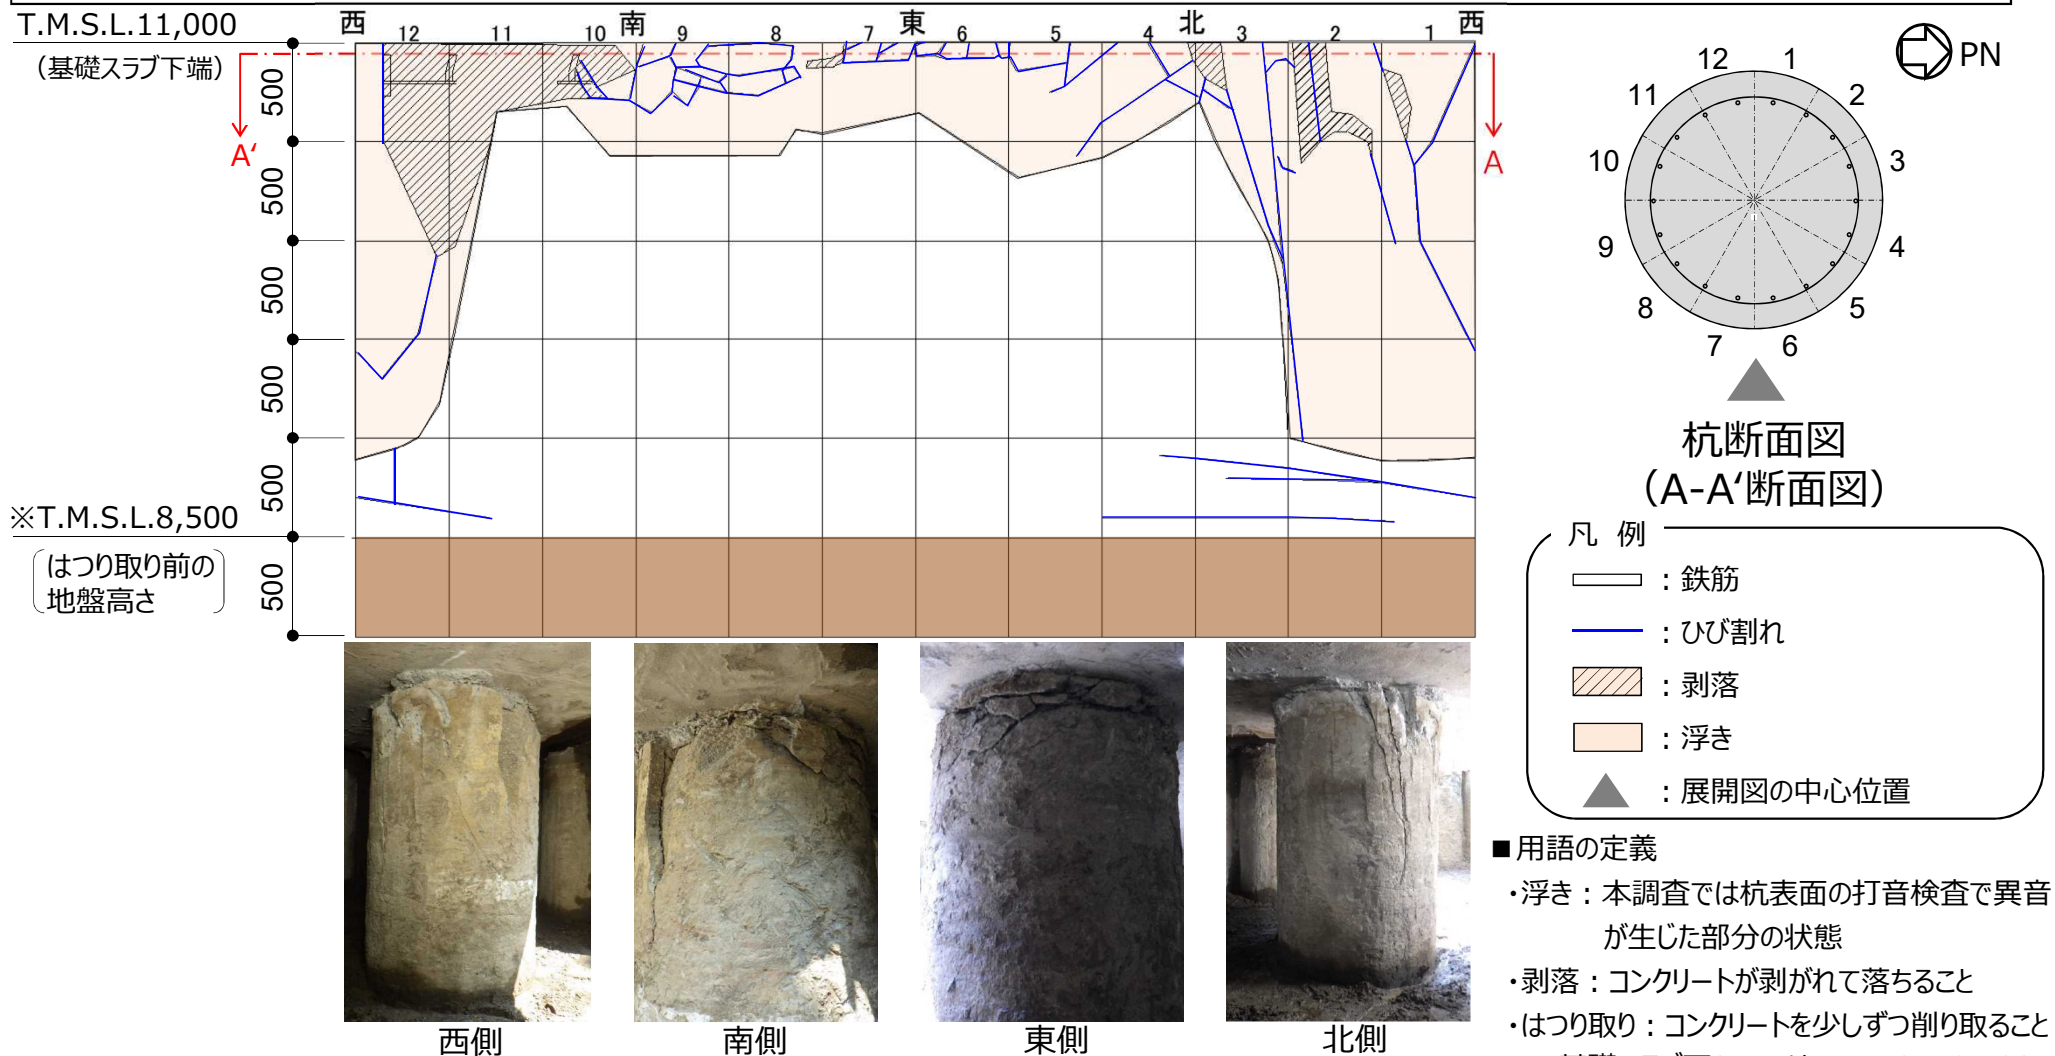
図7 No.8杭上部 展開図 (コンクリートはつり取り前) (単位：mm)

- No.8杭のはつり取り前の杭上部の調査結果を図7に示す。なお、この調査結果は、基礎スラブ下約2.5m※まで掘削し、杭表面に浮き・剥落を確認した範囲のコンクリートをはつり取る前のものである。
- ✓ ひび割れ : 鉄筋の見えるひび割れを含め、鉛直、水平及び斜め方向に複数本確認した。
- ✓ 浮き及び剥落 : 基礎スラブ下から約2.1mの範囲に、浮き及び剥落を確認した。

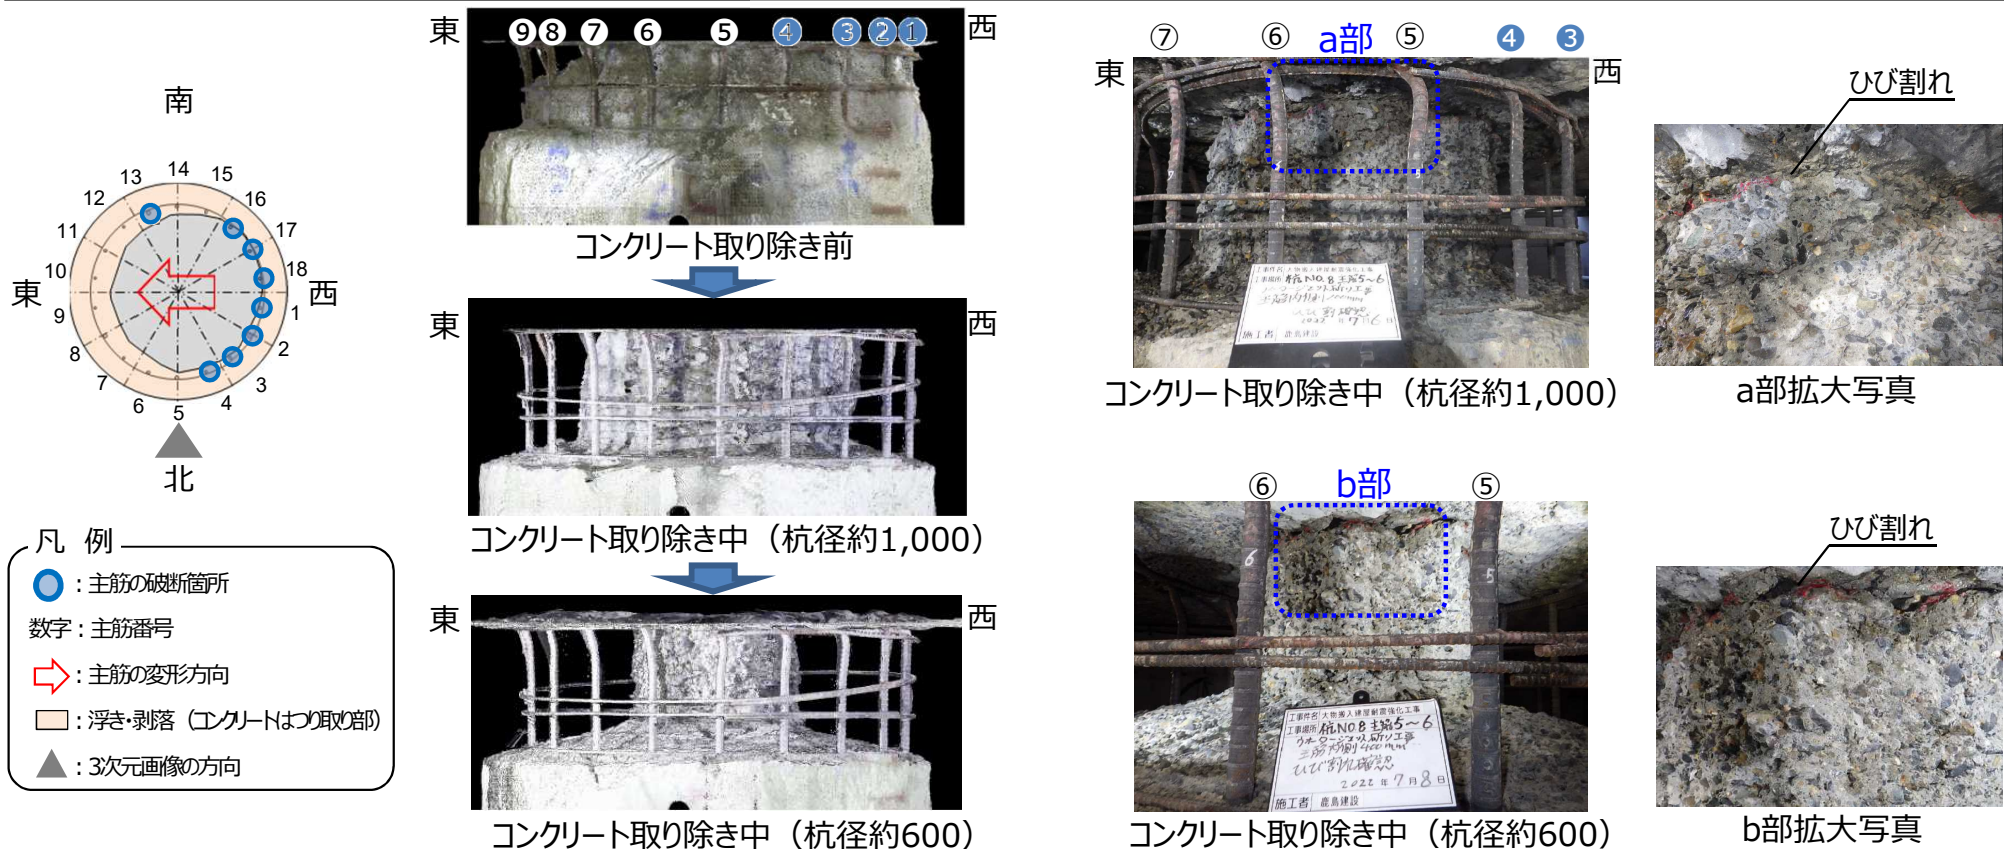
図10 コンクリート取り除き中の3次元画像及び写真（北面）（単位：mm）

- 前ページの調査結果を補完するため、基礎スラブ下約0.5mの範囲のコンクリートを3次元計測で段階的に記録しながら、ウォータージェット工法により取り除いた後に、鉄筋の損傷状況を調査した。
- コンクリート取り除き段階（杭径約1,000mm及び約600mm）における調査結果を図10に示す。
 - ✓ 基礎スラブ下端付近の帯筋と重なる部分において、No.13鉄筋の破断を確認した。
 - ✓ コンクリート取り除き段階において、杭頭部にひび割れ（a部拡大写真及びb部拡大写真）を確認したこと及び鉄筋の変形状況（詳細は次ページ参照）から、杭頭部コンクリートには貫通ひび割れが発生したと推定される。

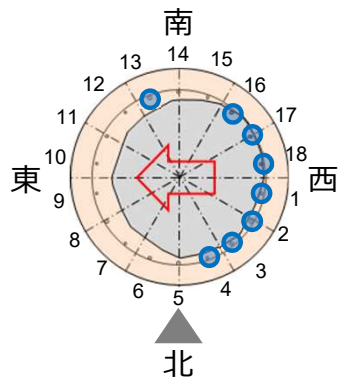
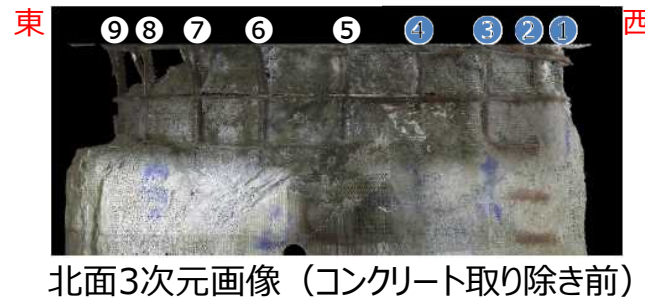
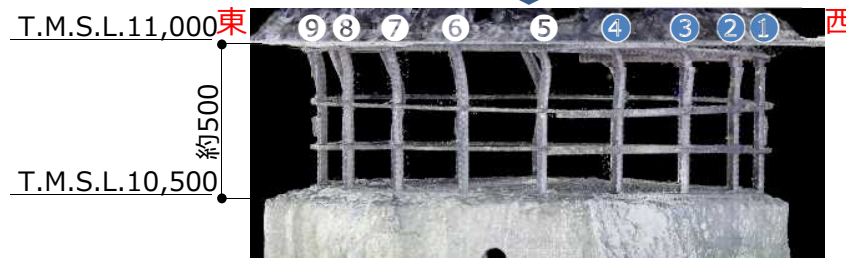
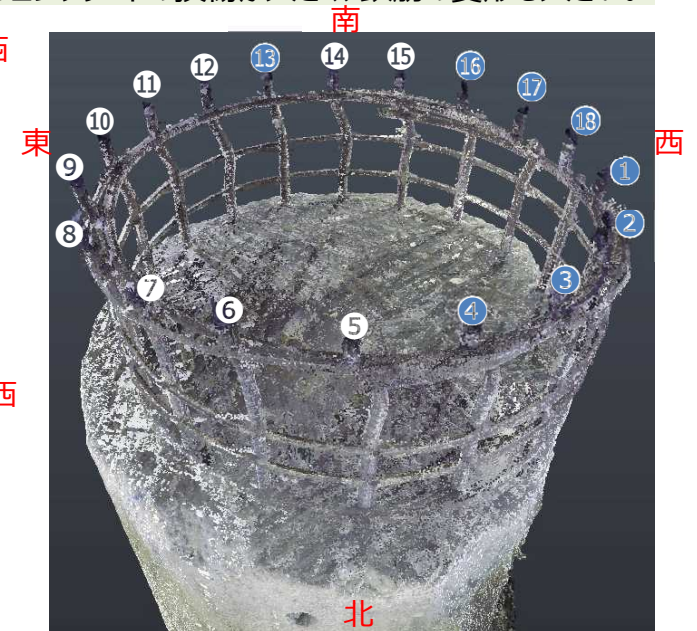
図11 No.8杭頭部の鉄筋の損傷状況 (単位: mm)

- コンクリート取り除き後の3次元計測による鉄筋の損傷状況の調査結果を図11に示す。
 - ✓ 鉄筋は、**杭を基準に**いずれも概ね西から東の方向に**平均50mm程度**変形しており、相対的にコンクリートの損傷が小さい西側の範囲においては鉄筋が破断に至っている場合が多く、コンクリートの損傷が大きい東側の範囲においては大きく変形しているものの、破断に至っていない傾向を確認した。
 - ✓ **コンクリートを取り除く際に破断が確認されたNo.13鉄筋は、他の鉄筋と破断位置や変形状況に大きな差はない。**
- 以上から、No.8杭の追加調査において、新たに「杭頭部コンクリートのひび割れ状況」及び「鉄筋の定量的な損傷状況」を確認したが、これまでの原因究明の説明性を補完する結果であるため、損傷要因推定への影響はない。

●破断した鉄筋：相対的に鉄筋周辺のコンクリートの損傷が小さく、鉄筋の変形も小さい。
 ○破断していない鉄筋：相対的に鉄筋周辺のコンクリートの損傷が大きく、鉄筋の変形も大きい。

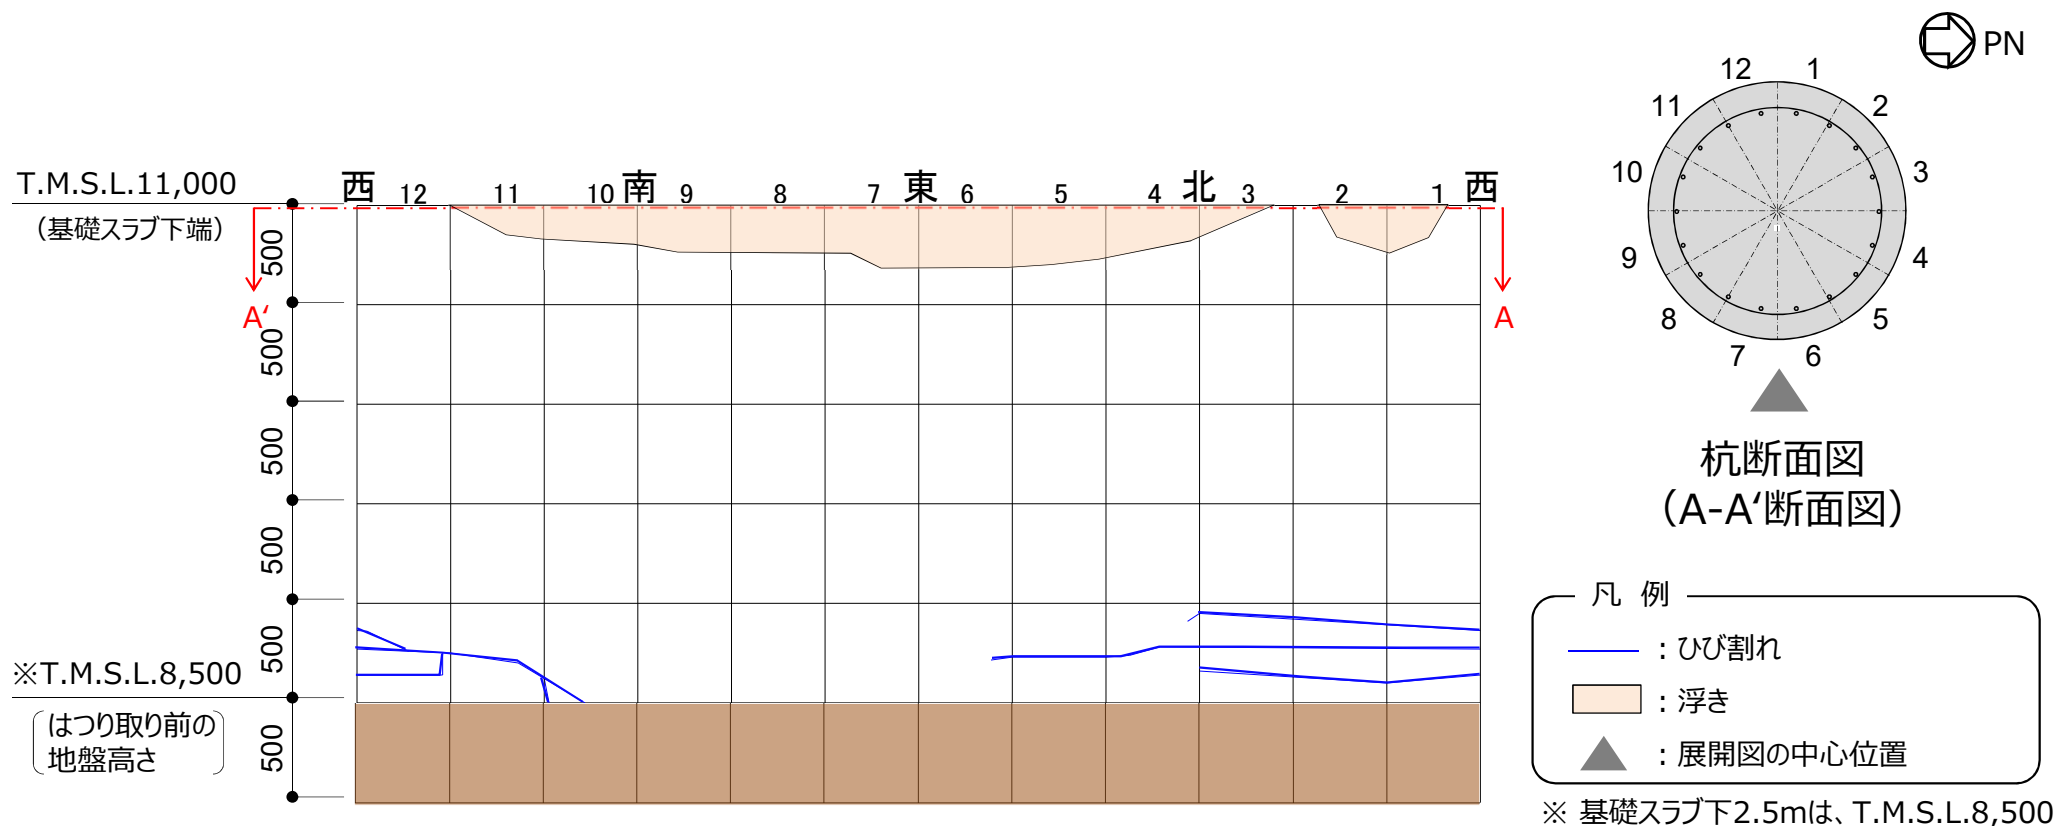
図12 No.6杭上部 展開図 (コンクリートはつり取り前) (単位 : mm)

- No.6杭上部の調査結果を図12に示す。なお、この調査結果は、No.8杭同様に基礎スラブ下約2.5m※まで掘削し、杭表面に浮きを確認した範囲のコンクリートをはつり取る前のものである。
 - ✓ ひび割れ：基礎スラブ下約2.1m～2.5mの範囲に水平ひび割れを複数本確認した。
 - ✓ 浮き：基礎スラブ下から約0.3mの範囲に浮きを確認した。

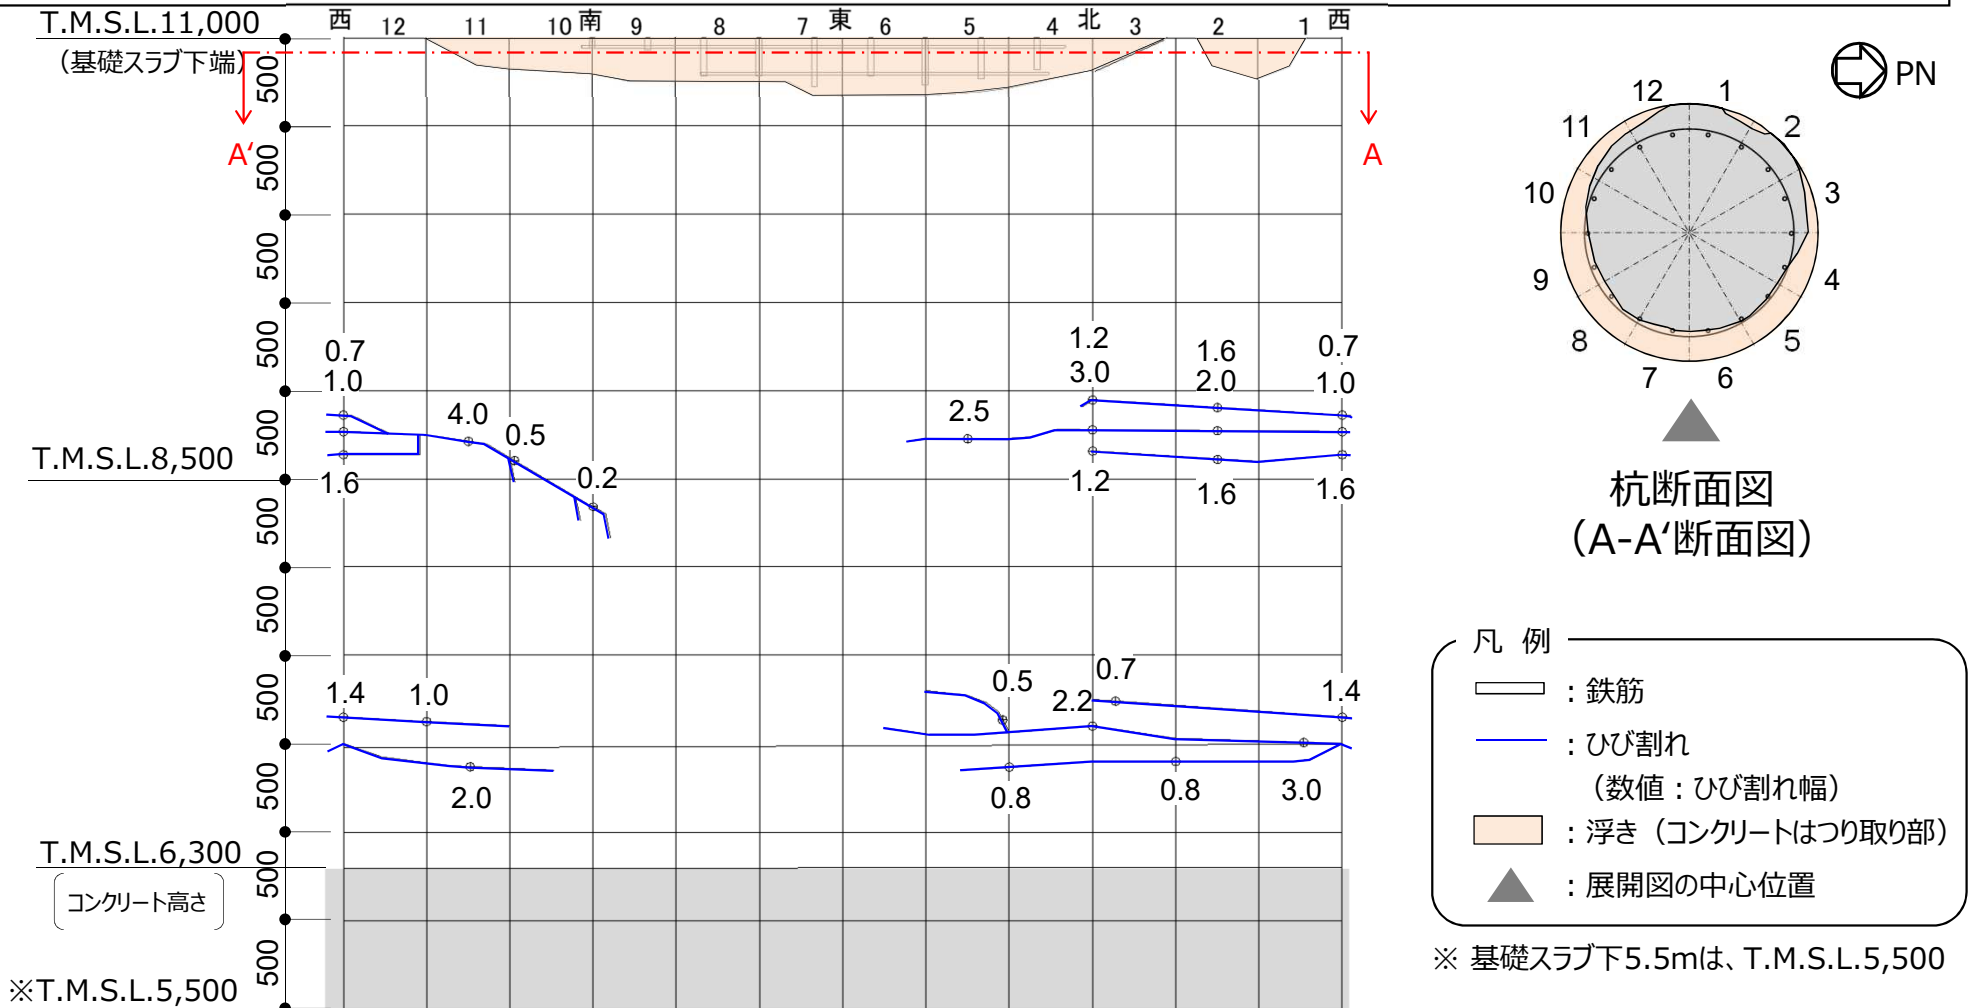
図13 No.6杭上部 展開図 (コンクリートはつり取り後) (単位：mm)

- 基礎スラブ下約5.5m※まで掘削し、コンクリートをはつり取った後のNo.6杭上部の調査結果を図13に示す。
 - ✓ ひび割れ：基礎スラブ下から約2.1~4.2mの範囲に、ひび割れ幅0.2~4.0mmの水平方向のひび割れを6本確認した。また、ひび割れは2段に分かれていた。
 - ✓ 鉄筋：損傷は確認されなかった。

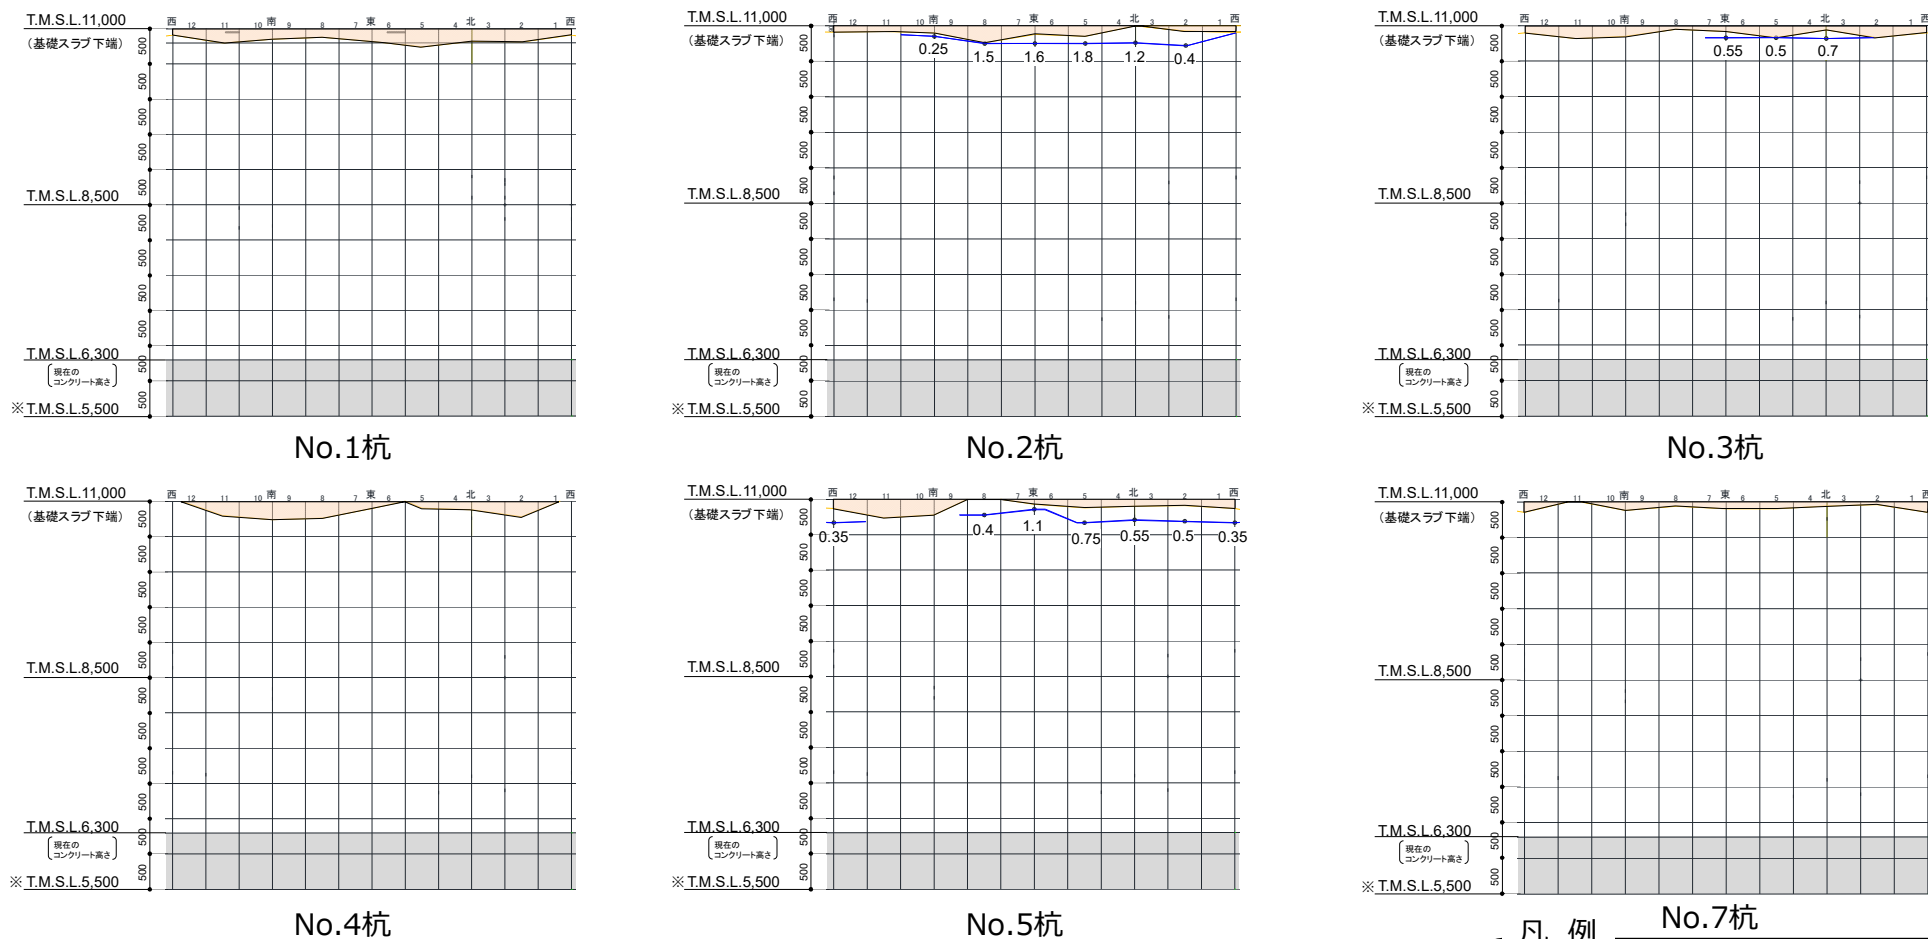
図14 No.1~5・7杭上部 展開図 (コンクリートはつり取り後) (単位：mm)

- 基礎スラブ下約5.5m※まで掘削し、杭表面に浮きを確認した範囲のコンクリートをはつり取った後のNo.1~5・7杭上部の調査結果を図14に示す。
- ✓ ひび割れ：幅0.25~1.8mmの水平方向のひび割れをNo.2・3・5杭で1本ずつ確認した。

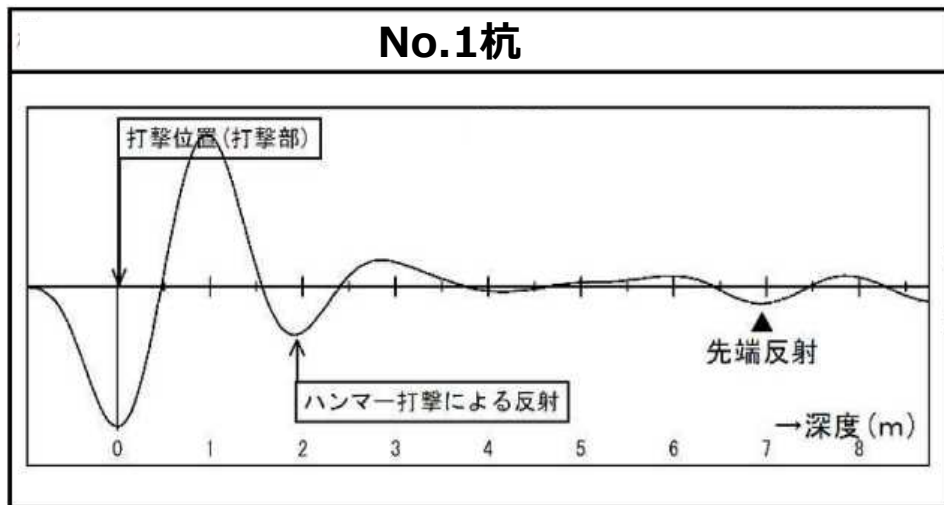
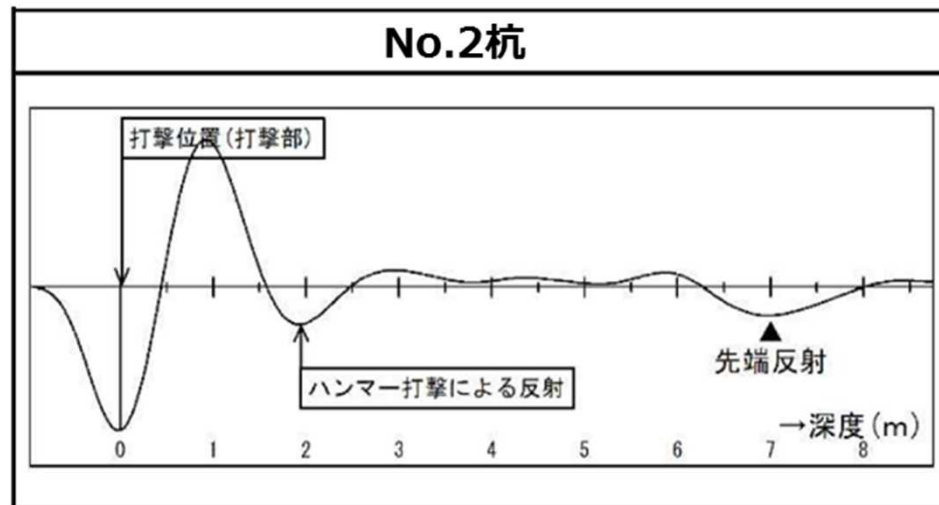
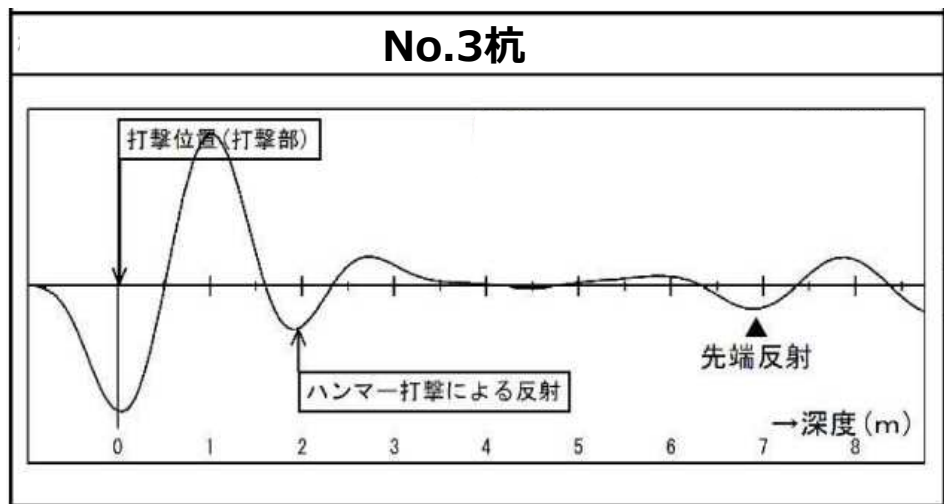
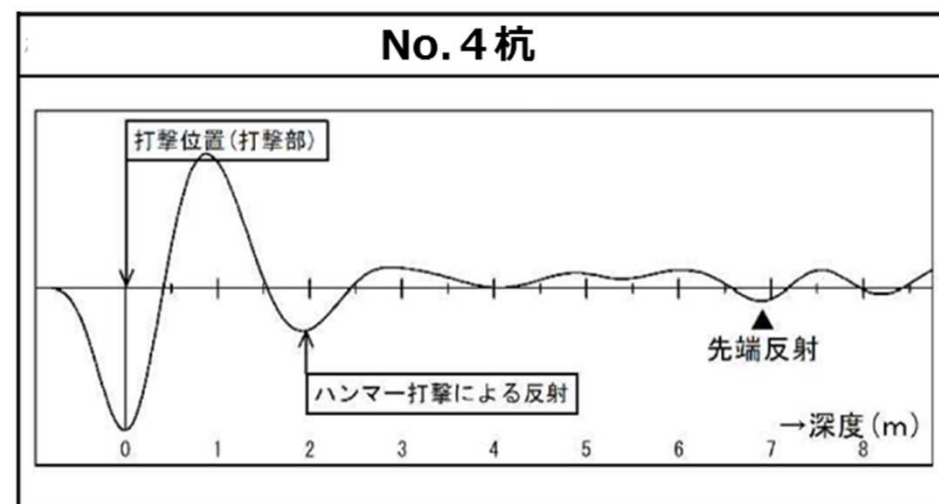
図17 No.1～4杭下部の非破壊試験結果

- 図17に示すように、No.1～4杭の非破壊試験の結果、杭の先端反射が明瞭であり、先端反射以浅（手前）に下向き（負）のピークがみられないため、健全性は高いと判断した。

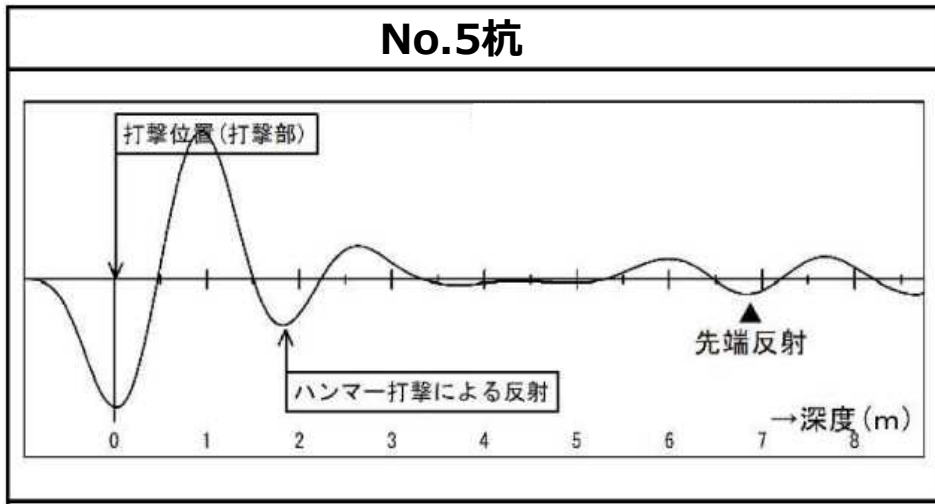
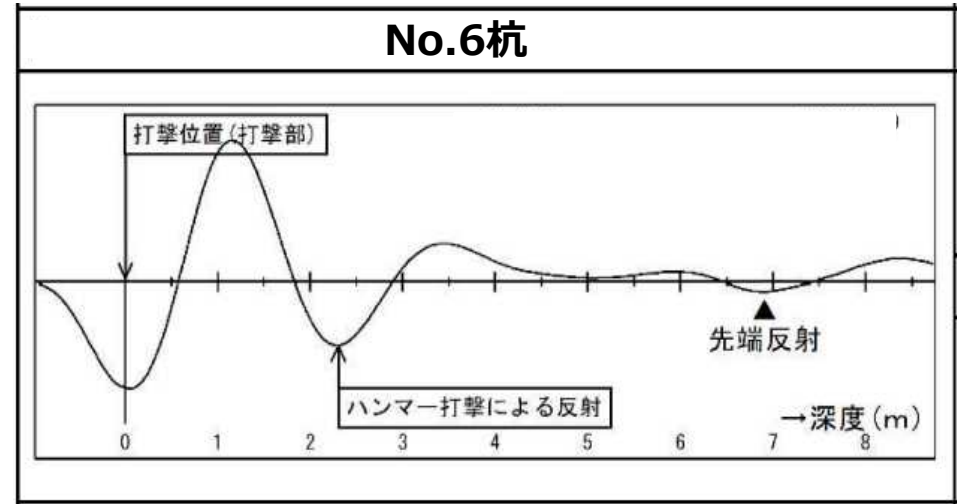
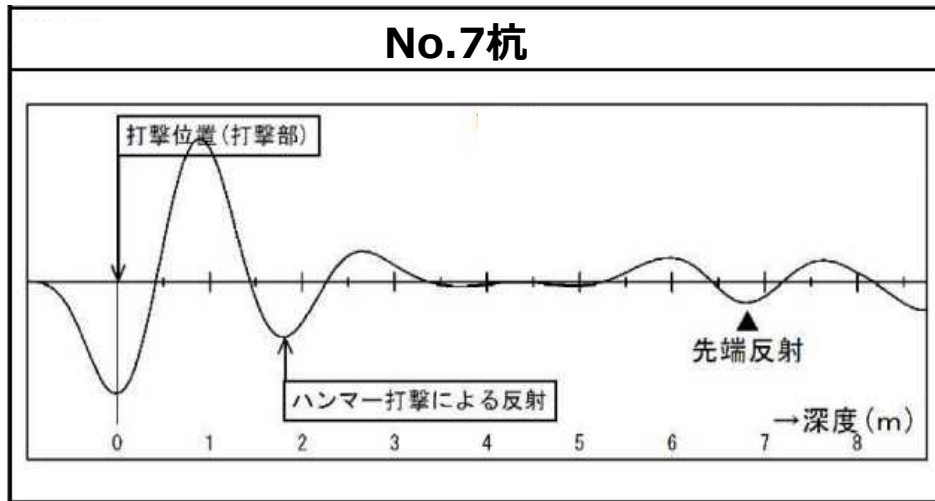
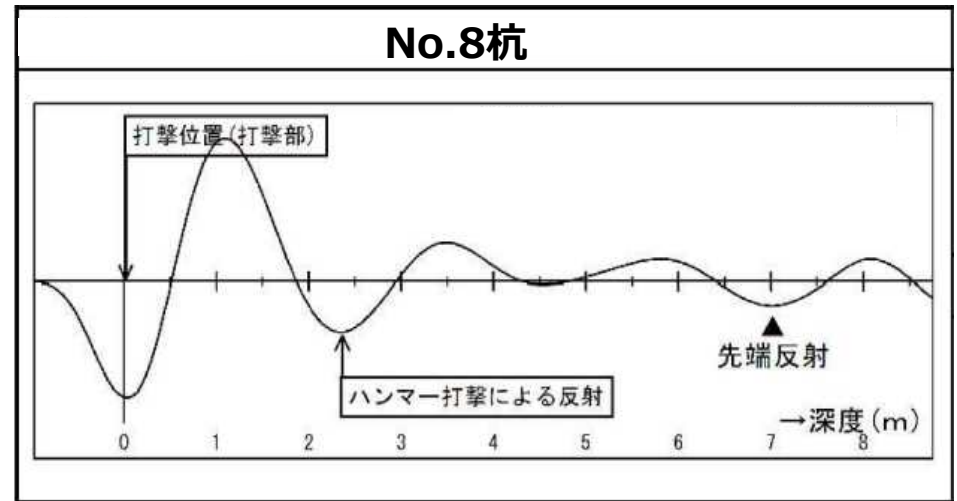
図18 No.5～8杭下部の非破壊試験結果

➤ 図18に示すように、No.5～8杭の非破壊試験の結果、杭の先端反射が明瞭であり、先端反射以浅（手前）に下向きピークがみられないため、健全性は高いと判断した。

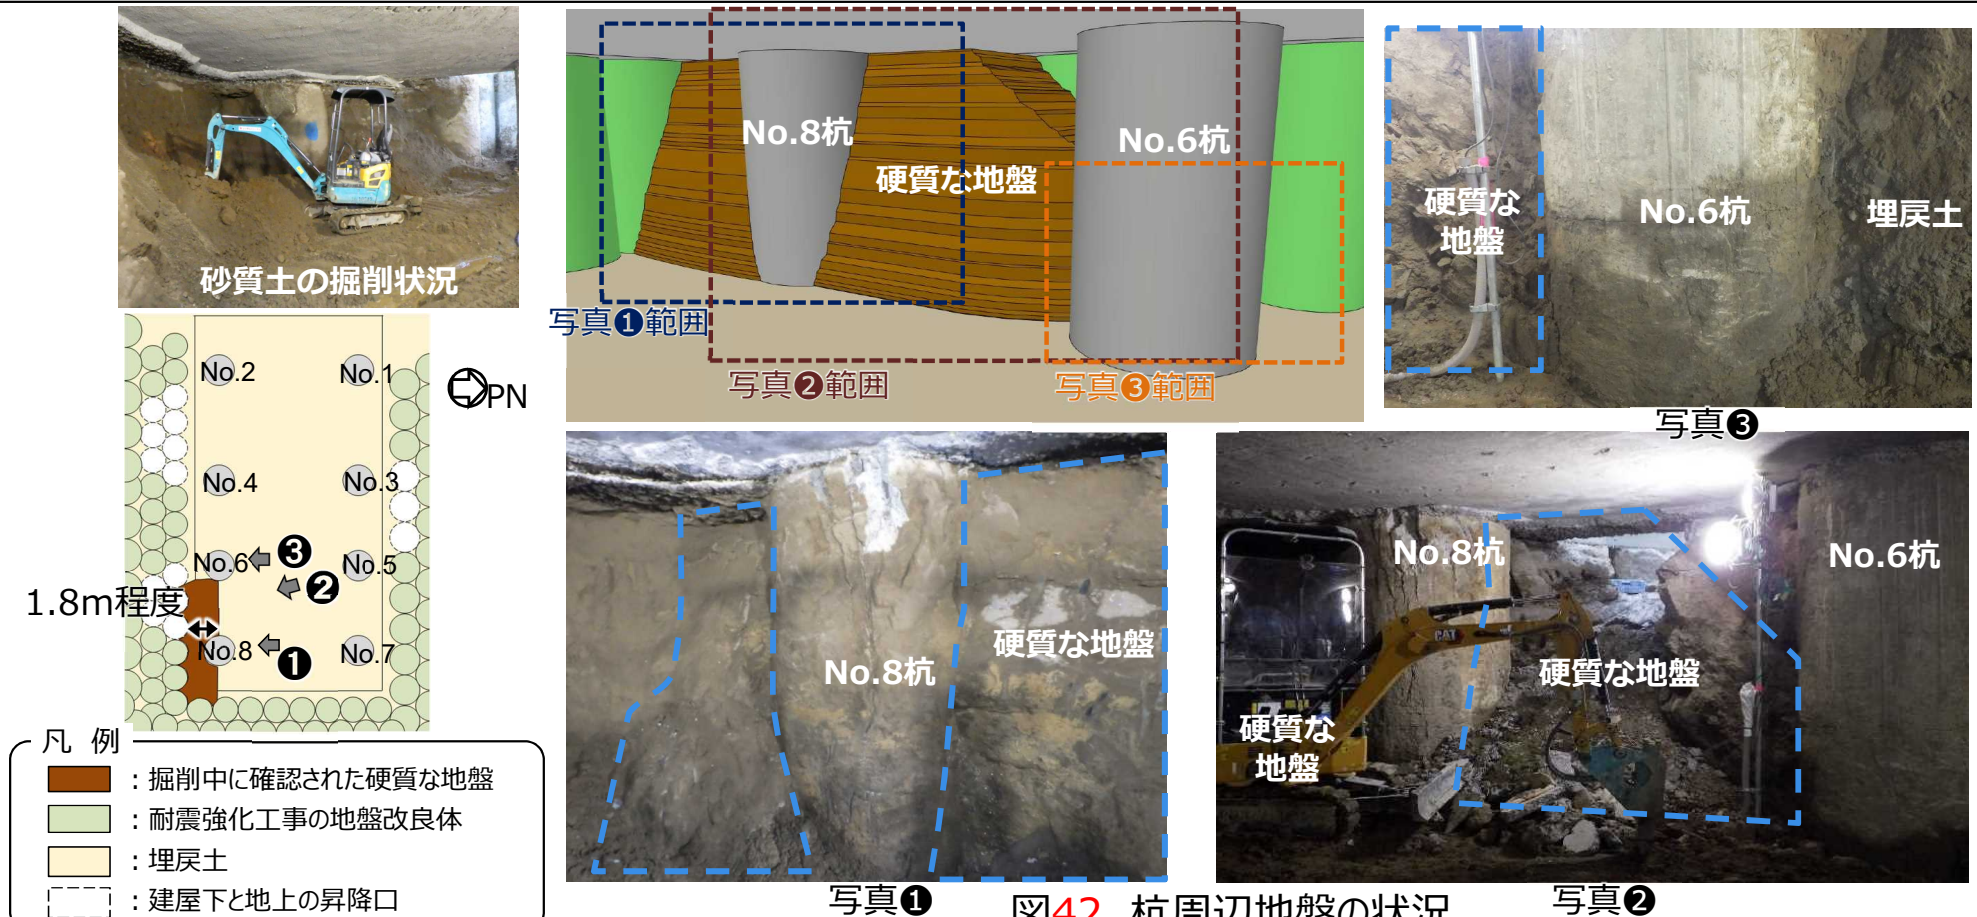
- (5),(6)に基づき、No.6・8の特定の杭に損傷が集中していることから、今回の掘削作業時に、杭に応力集中を発生させる設計上考慮されていない要因の有無について作業写真の確認や関係者への聞き取りを実施した。その結果、主に埋戻土で構成されている地盤の中で、K6大物搬入建屋南東側周辺に硬質な地盤があったことを確認した。図42に杭周辺地盤の状況を示す。
- 硬質な地盤は、損傷が集中して見られるNo.6・8杭に干渉していることを確認した。

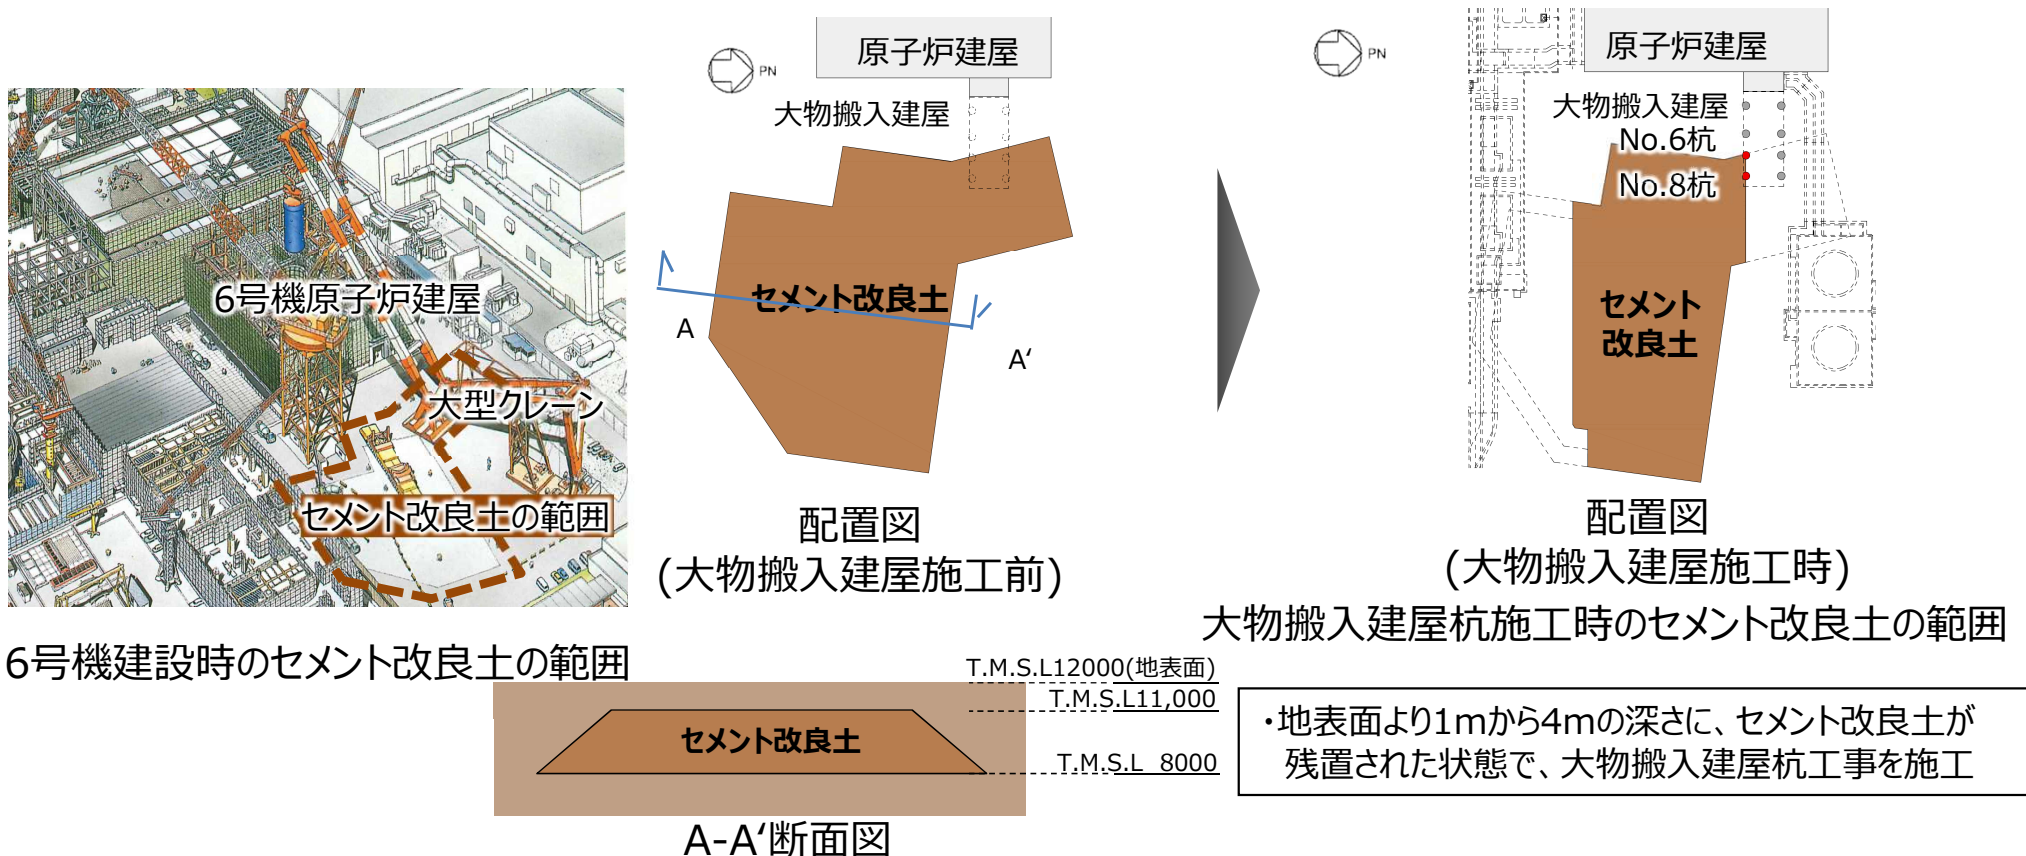
図43 セメント改良土配置図

- 硬質な地盤の材料や範囲等について、建設記録の確認や協力企業への聞き取りを実施した。その結果、硬質な地盤は、6号機建設時に大型クレーン位置の地盤を補強するため、セメントと土を混ぜて作られたセメント改良土であることを確認した。図43にセメント改良土配置図を示す。
- これにより、地震が発生した際にセメント改良土の影響でNo.6・8杭に応力が集中する可能性がある。

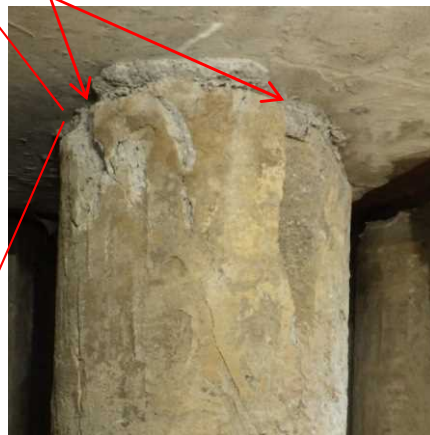
図44 No.8杭頭部の損傷状況

① No.8杭頭部にせん断による影響と考えられる鉄筋の破断・変形が発生している。（図44）

① No.8杭頭部がセメント改良土に拘束されたため、主に上部構造からの慣性力によるせん断力の影響で損傷した。

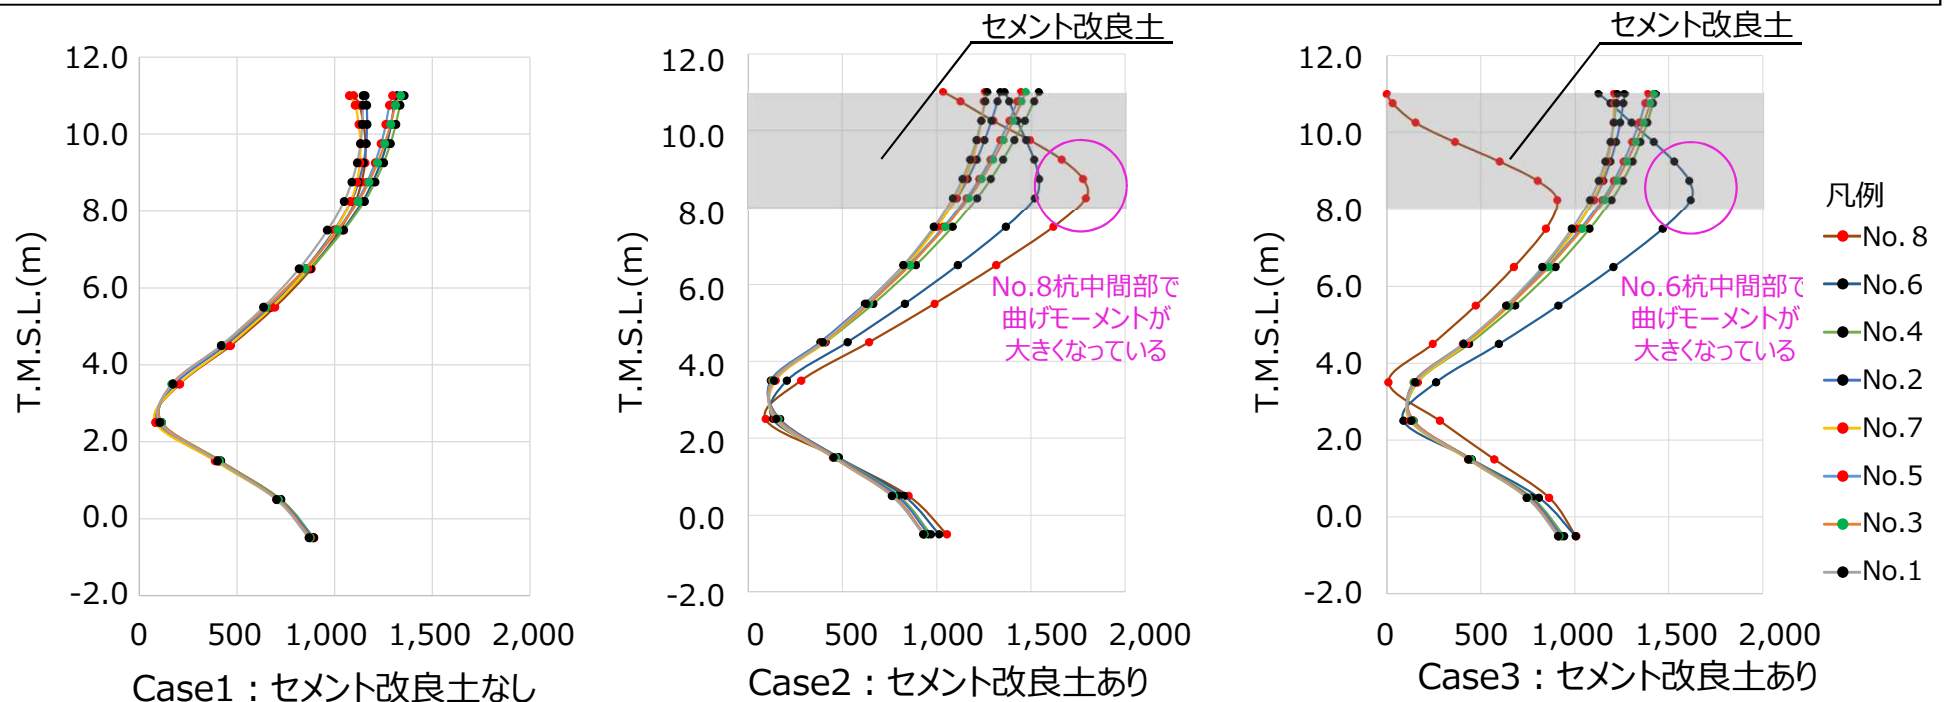
図54 杭の曲げモーメント (単位: kN・m)

- Case1~3における曲げモーメントの解析結果を図54に示す。
- セメント改良土なしの場合、全ての杭で曲げモーメントの発生状況に大きな差は見られない。
- セメント改良土ありの場合、No.8杭中間部のT.M.S.L.8m付近で曲げモーメントが大きくなっている。
- No.8杭頭部の損傷を模擬した場合、No.6杭中間部のT.M.S.L.8m付近で曲げモーメントが大きくなっている。
- 今回の解析結果とNo.6・8杭の健全性調査で確認されたひび割れ位置（T.M.S.L.8m前後）は概ね整合している。

以上から、No.6・8杭がセメント改良土に拘束されていたことが、No.6・8杭中間部に水平ひび割れが発生した要因と考えられる。

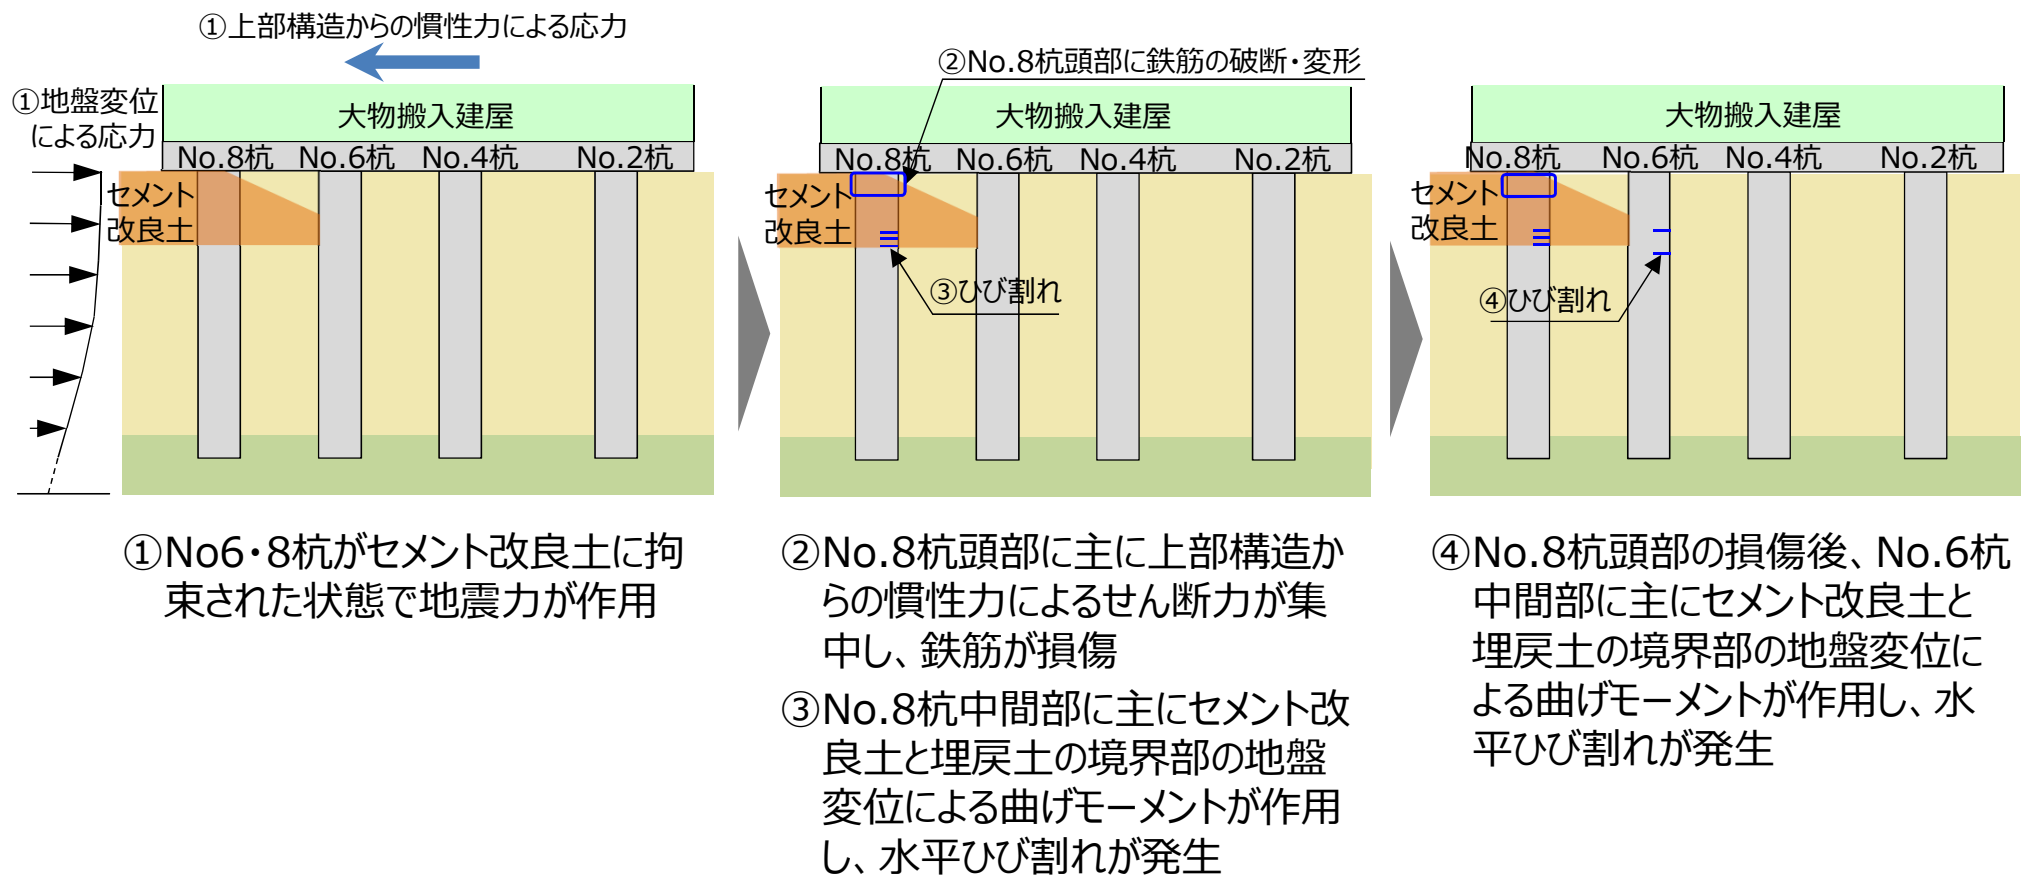
図55 No.6・8杭の損傷メカニズム（推定）

- 杭の損傷状況とセメント改良土の干渉状況から推定したNo.6・8杭の損傷メカニズムを図55に示す。
- No.6・8杭の特異な損傷は、セメント改良土が杭を拘束している状況のもとで、地震力が作用し、No.6・8杭に応力集中したことによるものと推定した。
