柏崎刈羽原子力発電所第6号機 設計及び工事計画認可申請に係る説明について (大物搬入建屋 杭の損傷要因について)

2022年10月7日
東京電力ホールディングス株式会社

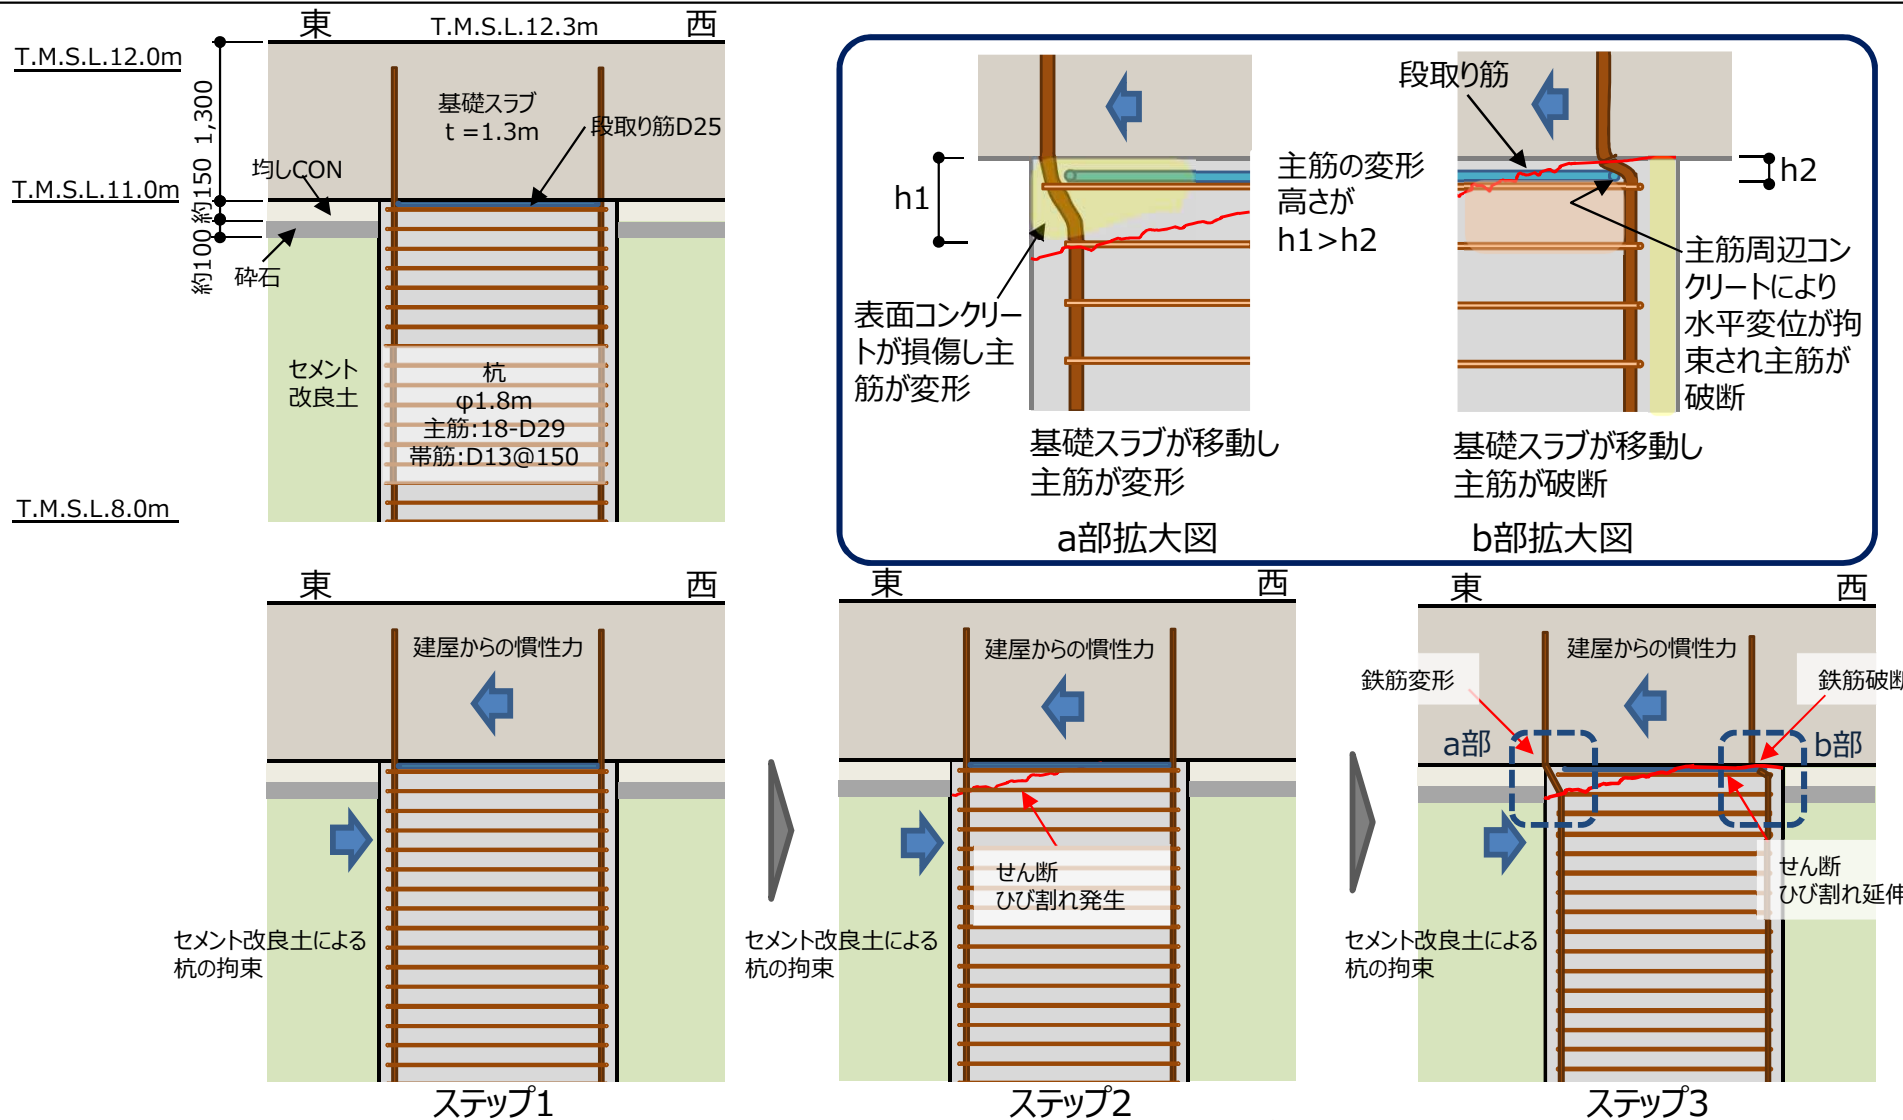
図56 No.8杭頭部の鉄筋破断・変形のメカニズム（推定）

- No.8杭頭部の鉄筋破断・変形のメカニズムを図56に示す。杭頭部に発生したせん断ひび割れにより、基礎スラブと杭頭部にズレが生じ、東側は主筋周辺コンクリートが損傷したことにより主筋が変形し、西側は主筋周辺コンクリートが水平変位を拘束したことにより、主筋が破断したものと考えられる。
