4号機大物搬入建屋 杭の調査状況

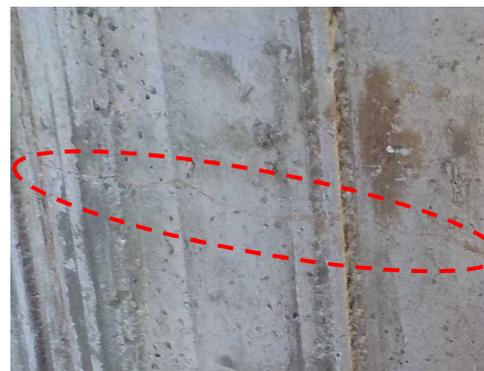
ひび割れ状況例 (No.1杭)

- 8月10日現在、6本全ての杭について、基礎下約3mまでの掘削が完了し、杭周囲に付着している砂などの除去作業を行っているところ
- 現時点で、5本の杭で軽微なひび割れを確認
- これらのひび割れについては、杭の耐震性能に影響を及ぼす可能性はないと考えているが、今後、詳細調査を進めていくなかで、有識者等の第三者にも評価いただく
