2号機燃料取扱機操作室調査について

2022年9月6日

東京電力ホールディングス株式会社

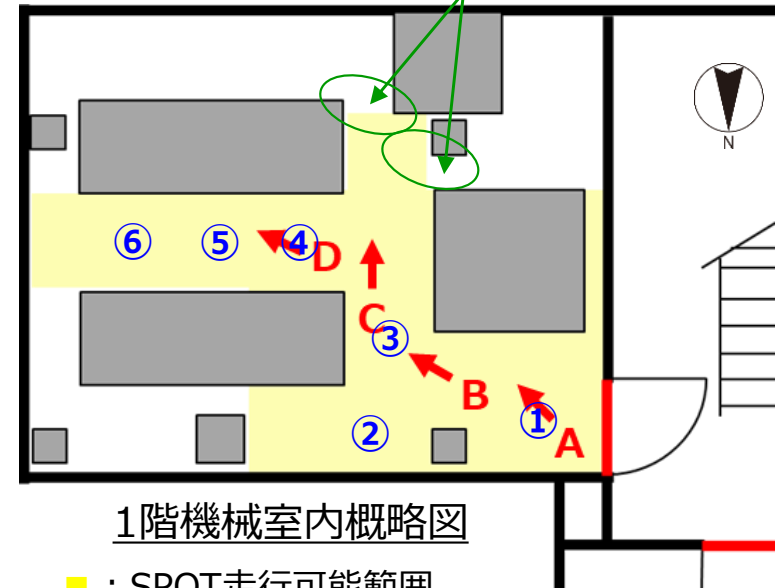
- 壁面、天井面、床面、機器に大きな損傷はなし
- 入口付近の床面で最大28.0mSv/hの線量率を確認（測定箇所①）

通路幅が狭く走行不可

測定箇所	γ線線量率[mSv/h]	
	床上1500mm	床上50mm
①	14.2	28.0
②	14.4	23.2
③	13.1	16.1
④	12.5	15.3
⑤	13.2	15.3
⑥	15.9	21.7

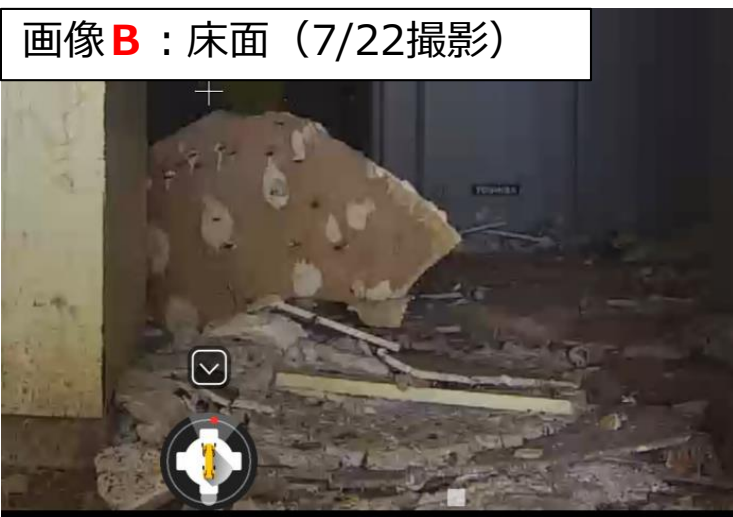
画像A : 天井面（7/22撮影）

- 天井の石膏ボードの落下を確認（画像A）
 - 破片を回収し線量測定およびスミア採取を実施
- OAフロア※の床板が外れて段差が生じ、SPOTによるアクセスが困難な箇所を確認（画像C）

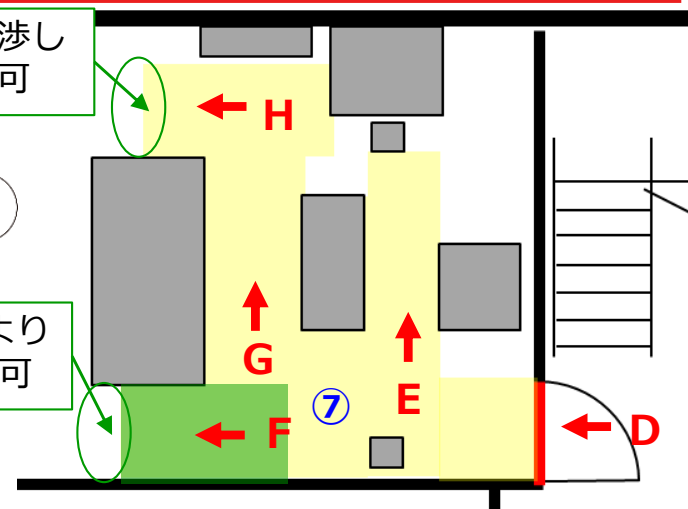
2階操作室内西側概略図

- 入口付近の床面で54.2mSv/hの線量率を確認

椅子が干渉し
走行不可

段差により
走行不可

γ線線量率[mSv/h]	
OAフロア上 1500mm	OAフロア上 50mm
48.9	54.2

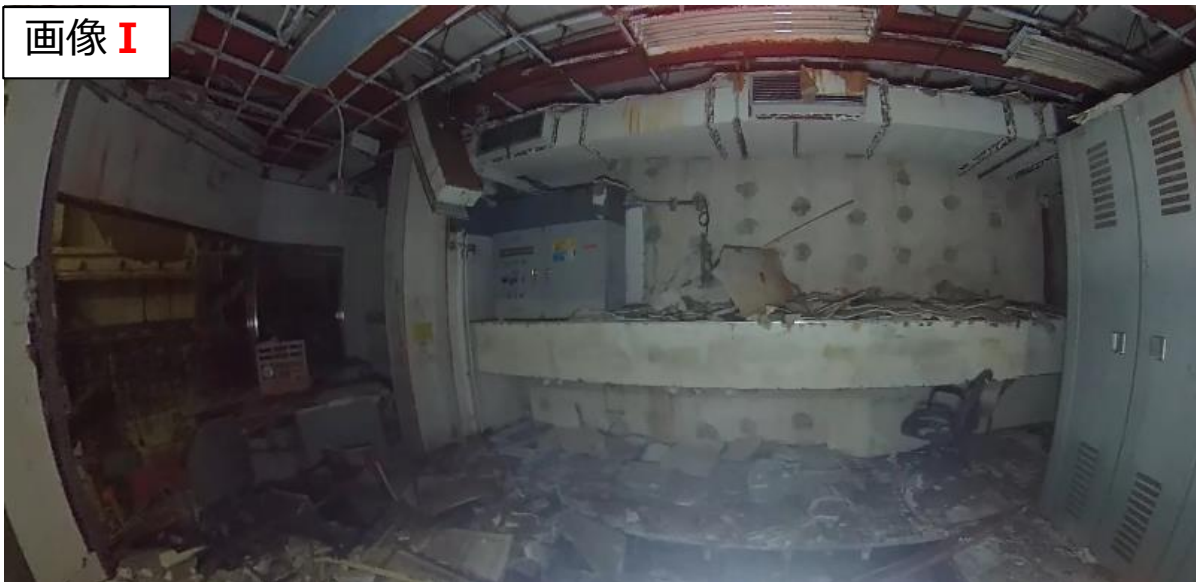
画像 I

- 北側壁面を取り外し後、遠隔操作重機を使用した調査を実施
- 天井の石膏ボードの落下および床面の段差を確認
- 窓ガラス破損箇所付近の床面で最大76.1mSv/hの線量率を確認

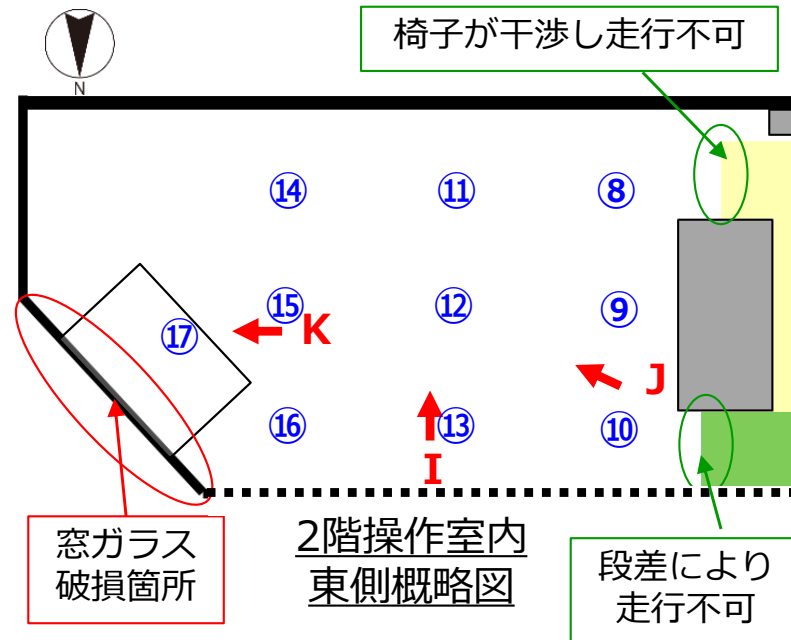
測定箇所	γ線線量率 [mSv/h]
⑧	50.5※1
⑨	58.8※1
⑩	50.2※1
⑪	57.3※1
⑫	75.2※1
⑬	60.1※1
⑭	66.8※1
⑮	76.1※1
⑯	73.8※1
⑰	53.2※2

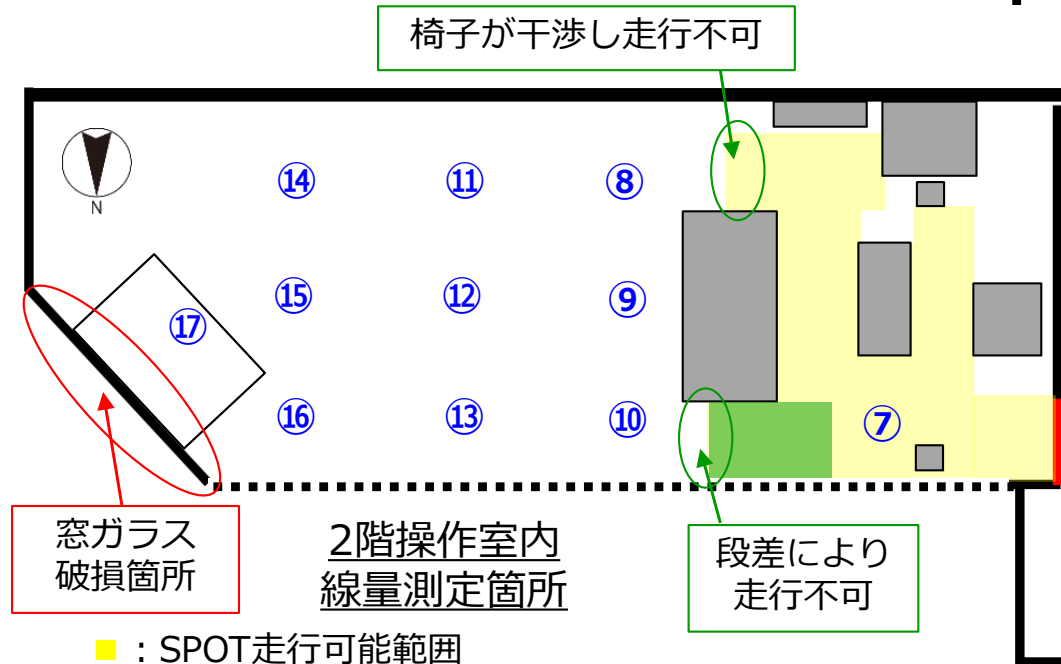
2階操作室内測定結果

- 室内の線量測定により、2階の窓ガラス破損箇所から放射性物質を含む気体が流入し室内が汚染したという従来の推定を裏付ける結果を得た。
 - 2階の線量率が1階より高いことを確認（測定箇所①～⑥と⑦を比較）。
 - 2階東側の線量率は窓ガラス破損箇所に近づくにつれて高くなる傾向を確認（測定箇所⑧～⑬）。

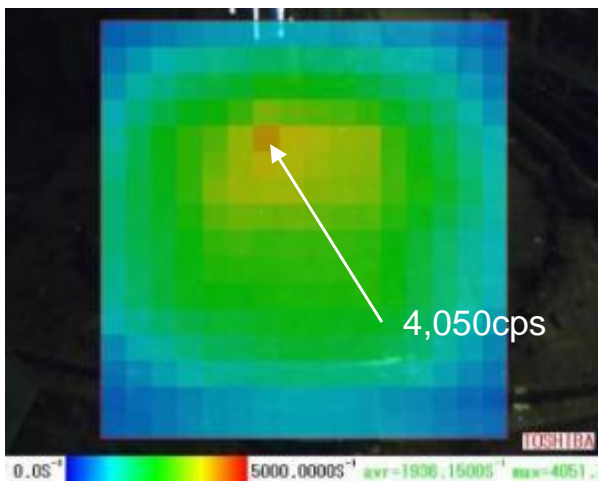
【推定原因】

- ・ 事故時の蒸気がウェルと養生シートの間に滞留し、その後乾燥したことで主要線源となっていると推定

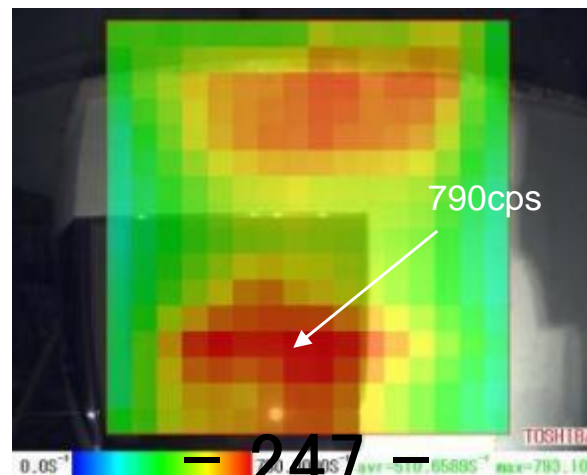
■ スポット汚染① (燃料交換機操作室)

- ・ 操作室の内部と屋上の双方にスポット汚染あり
- ・ 屋上は、堆積していたほごりに蒸気に随伴した放射性物質が付着したものと推定
- ・ 室内は、窓ガラスの破損箇所から流入した汚染が結露水により室内床面に集積したものと推定
