川内原子力発電所運転期間延長認可申請書

(1号発電用原子炉施設の運転の期間の延長)

川内原子力発電所 1号炉

特別点検結果報告書

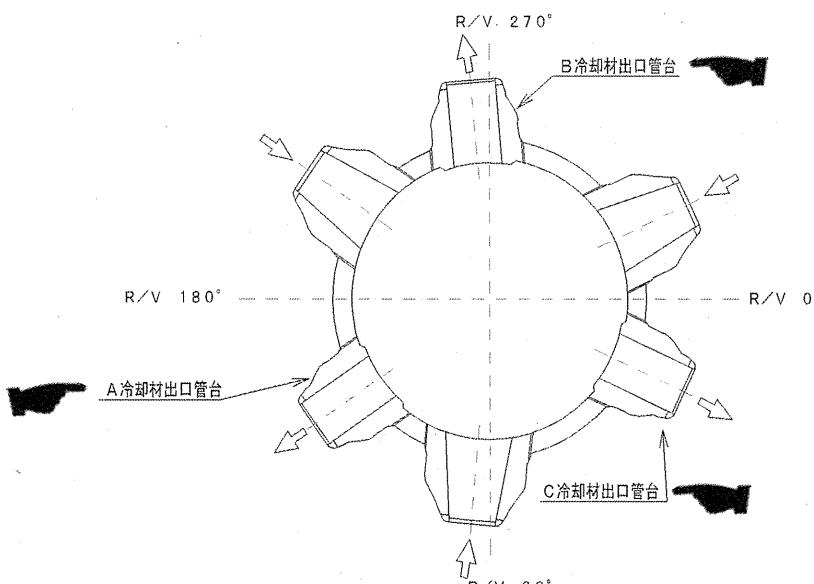
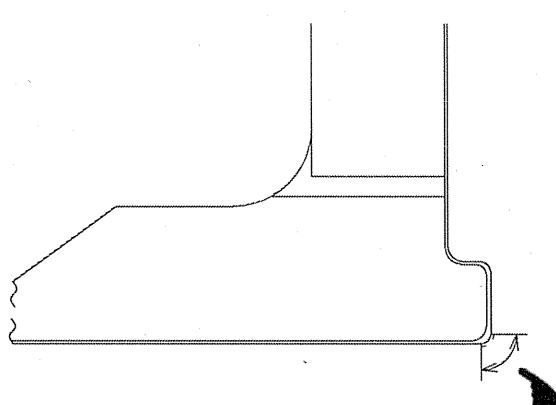
| 機器・構造物 | 対象の部位 | 試験箇所 |
|---|---|---|
| 原子炉容器 | 冷却材出口管台<br>ノズルコーナー凸部内側 | A/B/C管台 |

| 機器・構造物 | | 対象の部位 | | 試験箇所 | |
|---|---|--|---|---|---|
| 有意な欠陥は認められなかった。<br>(試験実施日: 2020.5.22, 23)<br>(探傷実施日: 2020.5.21, 22) | | | | | |

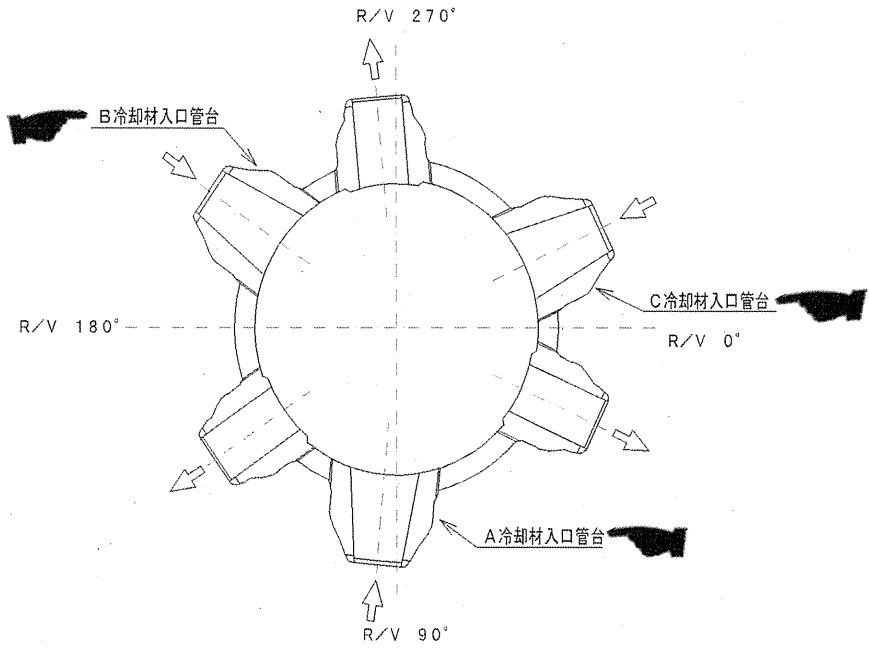
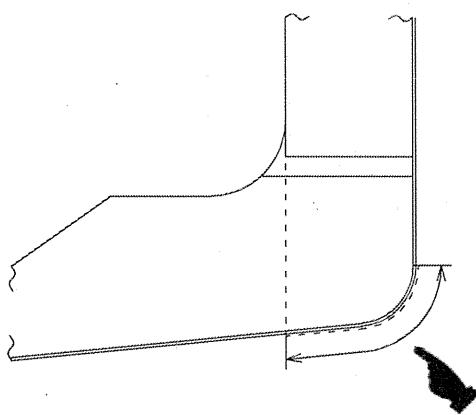
| 機器・構造物 | 対象の部位 | 試験箇所 |
|---|---|---|
| 原子炉容器 | 冷却材入口管台<br>ノズル丸み+ストレート部 | A/B/C管台 |

| 有意な欠陥は認められなかった。 | | | | | |

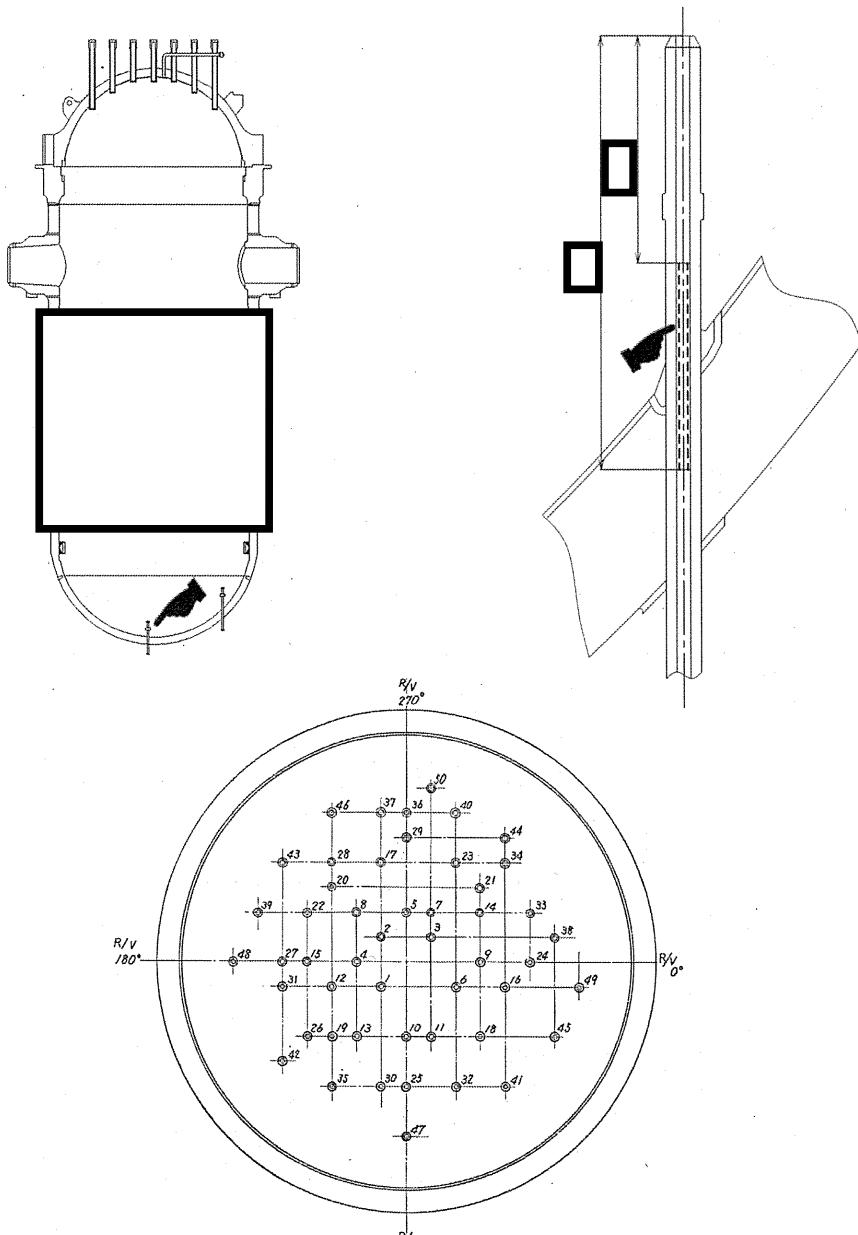
| 機器・構造物 | 対象の部位 | 試験箇所 |
|---|---|---|
| 原子炉容器 | 炉内計装筒<br>(内面の溶接熱影響部) | 1~50番管台<br>(全数) |

| 機器・構造物 | | 対象の部位 | | 試験箇所 | |
|---|---|--|---|---|---|
| 有意な欠陥は認められなかった。 | | | | | |

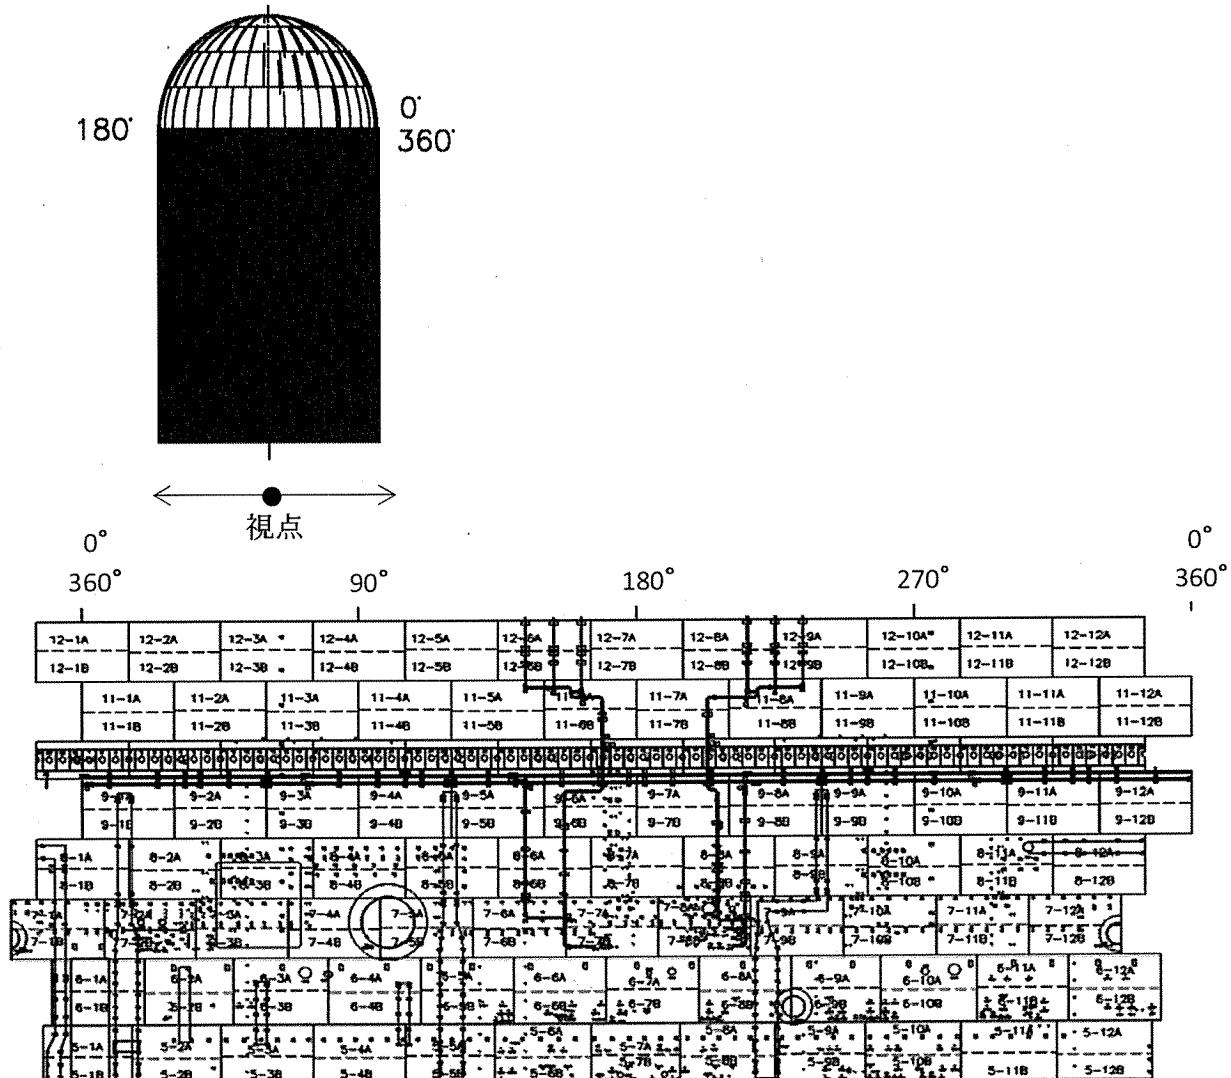
| 機器名 | 対象部位 | 試験箇所 |
|---|---|---|
| 原子炉格納容器 | 円筒部内面 | 176 箇所 |

| 機器名 | | 対象部位 | 試験箇所 |
|--|---|--|---|
| | <input checked="" type="checkbox"/> 原子炉格納容器の構造健全性または気密性に影響を与える恐れのある塗膜の劣化や腐食なし | | |
