柏崎刈羽原子力発電所 6号機大物搬入建屋 杭の損傷に関する追加調査の進捗状況について

2022年10月27日

東京電力ホールディングス株式会社
柏崎刈羽原子力発電所

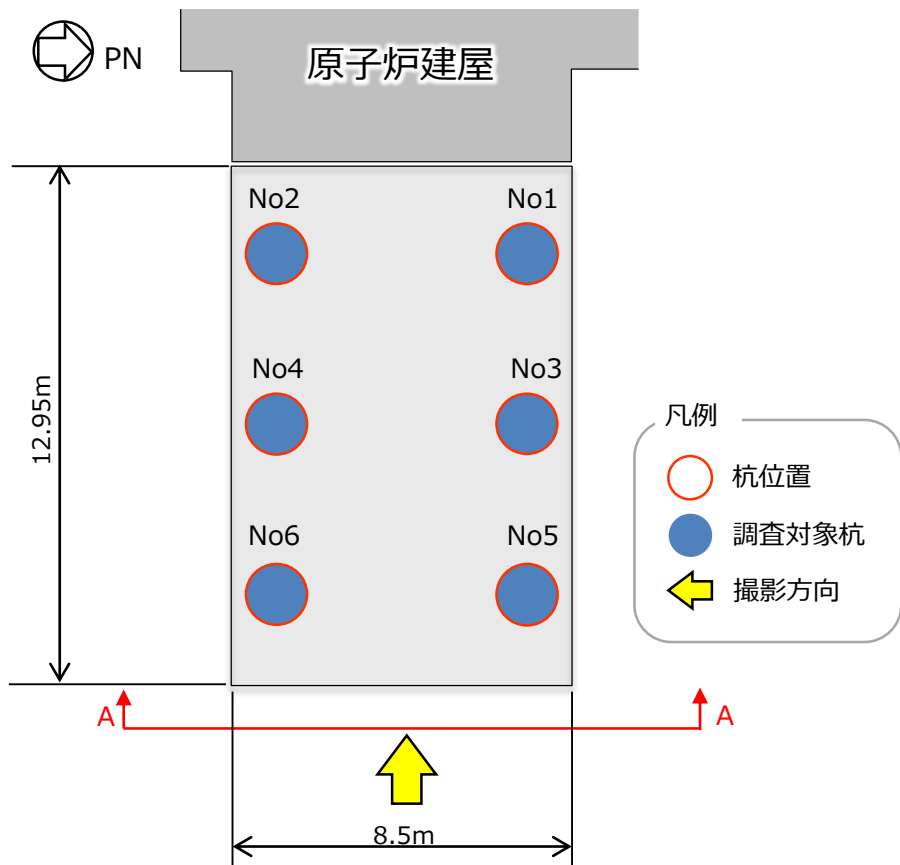
4号機大物搬入建屋基礎伏図

- 中越沖地震を経験し、かつ同種構造で建設残置物のない4号機大物搬入建屋を調査
- 6本全ての杭について、基礎下約3mまで掘削し、杭頭部を露出させた上で外観目視を実施
- 調査にあたっては、学識者などの第三者のご意見等をいただきながら対応

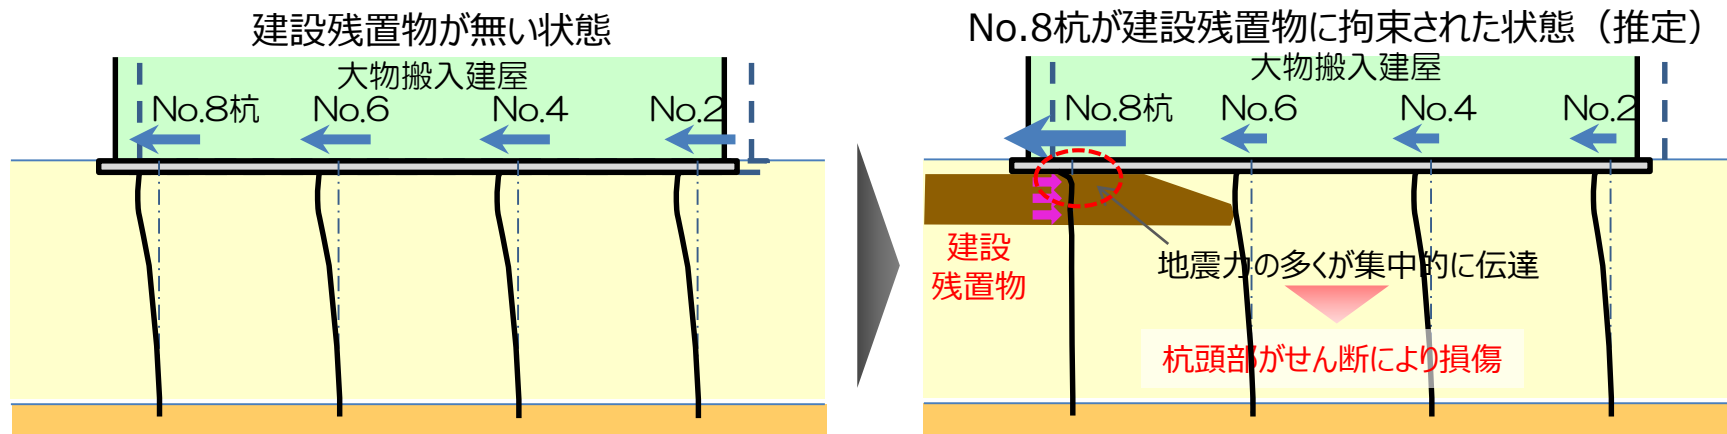
- 6号機大物搬入建屋No.8、No.6杭の損傷は、建設残置物が杭に干渉しているという状況のもとで、中越沖地震による地震力が作用したことによるものと推定
 - ※上物・基礎部に異常がなく、かつ建設残置物の影響を受けていない杭支持構造物においては、6号機大物搬入建屋のように耐震性能に影響のある損傷はないと考える

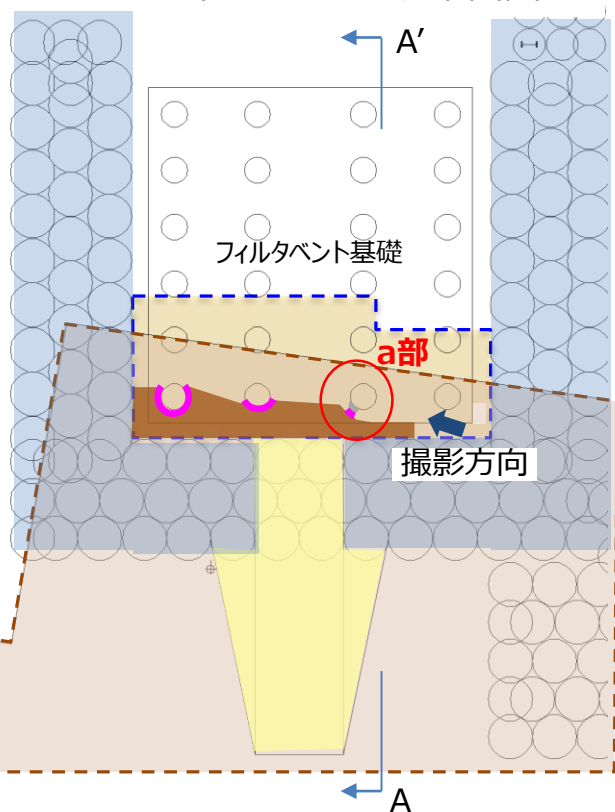
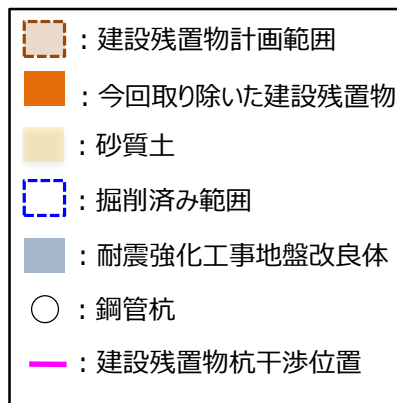
6号機フィルタベント基礎平面図

- 2本の杭が建設残置物に接していたことに加え（8/25および10/13公表済）、左下角にある杭から右側に向かって3本目の杭についても、わずかながら接していることを確認
- 確認された杭近傍の建設残置物については、既に全て撤去済み

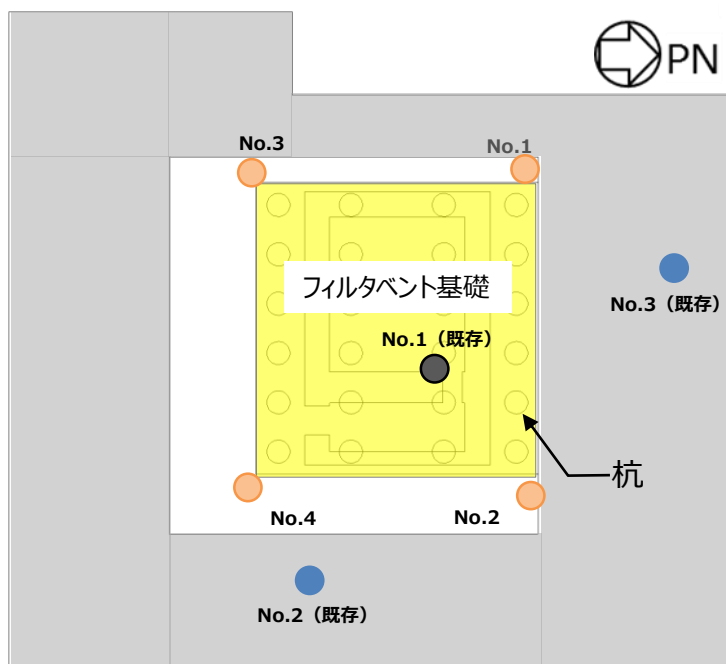
埋設物探査と追加ボーリング調査位置図

- 7号機フィルタベント基礎周辺の表面波探査を実施し硬いものを示すデータを確認
- 既存のボーリングでは説明が十分にできないため、追加ボーリングを実施
- 追加ボーリングの結果、6号機フィルタベントで見られたような建設残置物は確認されず、表面波探査で確認されたデータは、周囲の地盤改良体の影響によるものと推定
