1次スクリーニング結果（案）

2022-11-24
 技術基盤課

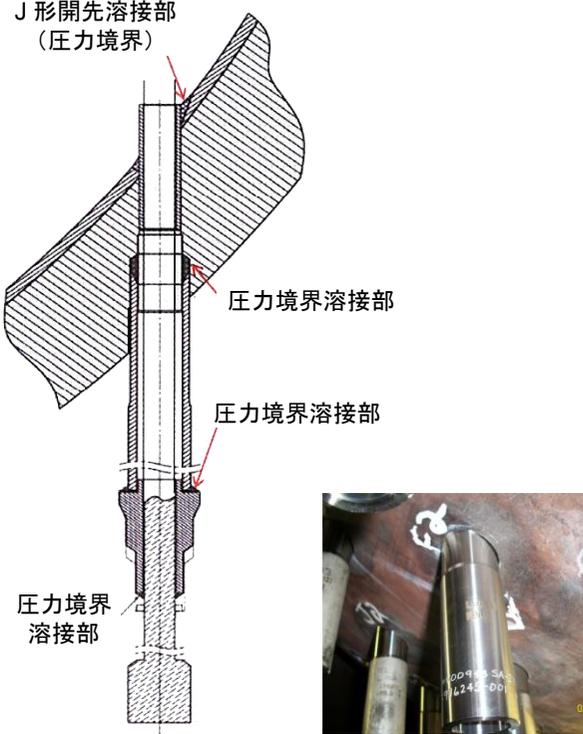
LER318 /2021-001-00	PWSCC による加圧器ヒータスリーブ溶接部の圧力境界漏えい	2021 年の燃料交換停止中のベアメタル検査 (1990 年以降、2008 年からは NRC 要求) での PT により、漏えい原因は J 形開先溶接での PWSCC と判明。ヒータ、スリーブと J 形開先溶接を撤去し、ASME 承認の「溶接スリーブと栓」修理が行われた。そのひびは、径一軸方向で周方向ではないことから、ヒータスリーブに対する追加検査は不要。	補足情報				
IIR317/318 /2021-002	NRC 統合検査報告書	この「圧力境界漏えい」は事業者が発見したもので、安全重要度が非常に低い逸脱 (通知なし) と評価された。

<p>左図: 加圧器ヒータスリーブ断面図 https://www.nrc.gov/docs/ML1112/ML11126A186.pdf 右図: スリーブ交換直後の状態 https://isoe-network.net/publications/pub-proceedings/symposia/north-american-tc-symposia/fort-lauderdale-usa-january-2013/slides-10/2201-jones2013-ppt/file.html</p>				
		安全評価: 当該発電所の技術仕様書 (TS) では、モード 1~4 での原子炉冷却系の圧力境界漏えいを禁じている。本漏えいはモード 6 で見つかったが、モード 1 の時に発生していたと考えられる。ただし、本事象による安全への実影響はない。有意な漏えいの発生確率が低いため、この条件の CDF への影響は 1E-6 未満で、LERF への影響は 1E-7 未満となる。					
		漏えい原因: 径一軸方向 PWSCC。82 合金の J 形開先溶接部で PWSCC が進展した。					
		寄与因子: 加圧器下鏡内側でのガス溶接の欠陥。これにより、外側スリーブと加圧器ベアメタルとの環状間に一次冷却水が侵入した。また、J 形開先溶接部の不完全な溶接も寄与因子である。

教訓: PWSCC 感受性のある溶接部ならびに溶接初期品質の継続監視が重要である。					
		是正処置: ASME 承認のスリーブとプラグを据え付けた (修理)。PT や耐圧試験を合格した。					
	赤点線枠内は国際機関との取り決めにより公開できません。

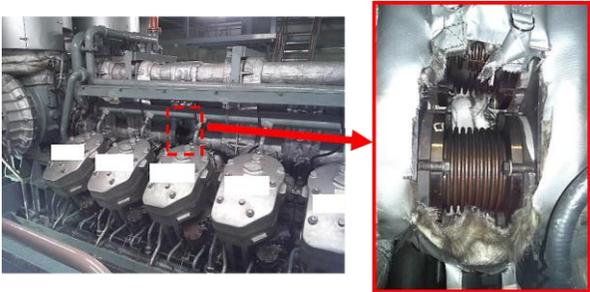
図 排気管伸縮継手の破損状況 なお、本件による外部への放射能の影響はない。人身災害も、プラント設備に与える影響もない。また、保安規定で定める運転上の制限も満足している。 調査の結果、破損した排気管伸縮継手の破断面にブローホール(*1)及び疲労破壊の痕跡が見つかった。 *1 ブローホールとは溶接欠陥の一種であり、溶接時に接合する物体の間にあった水分、油、鋼材表面の錆などの汚れ、気体等が溶接部に入り込むことにより生じた溶接部内部の小さな空洞のこと。 破損原因:D/G の運転・停止により、ブローホール近傍に過度な力が繰り返し加わったことで、き裂が発生し、破損に至った(疲労破壊)。ブローホールを起点に発生したき裂が直線的に軸方向へ進展拡大した原因は、 3 軸同時振動かつ加速度も大きく、高温で継手内部から圧力も掛かった過酷な環境により、強い応力が生じたためと推定される。なお、脆化は認められなかった。 その他調査結果:伸縮継手材料は JIS 規格品。継手に打痕等の不良は見られない。当該継手は定期取替品ではなく、外観点検実施の上、13 年使用したものの。 短期的是正処置:、D/G(A)の全排気管伸縮継手をブローホールがない新品の排気管伸縮継手に交換した。	2021-11-07	事務局		—	<p>本件は、長期停止中の BWR プラントにおいて、EDG の 24 時間連続運転試験を実施中、試験開始から約 4 時間半後に、EDG 排気管から排気漏れが確認された事象の中間報告である。直接原因は、排気管伸縮継手の破損。破損原因は、EDG の起動停止の繰り返しによる継手溶接部の疲労破壊。当該溶接部に溶接欠陥(ブローホール)が確認されており、それがき裂の起点となつたと推定されている。再発防止対策は、排気管伸縮継手を定期取替えることと、新しい継手を非破壊検査すること。</p> <p>以下に示すように当該発電所のみ、EDG 排気管伸縮継手の破損事象が 3 度発生していることや、伸縮継手の状態検査方法等について、引き続き情報収集する。</p> <p>NUCIA を用いて検索された国内実用発電炉における EDG 排気管伸縮継手の破損・漏えい事例の発生日/ユニット名を以下に示す。</p> <ul style="list-style-type: none"> ● 2022-03-01/柏崎刈羽 4 号(ボルト緩み・脱落) ● 2021-05-11/浜岡 5 号(本件) ● 2020-10-20/浜岡 3 号 ● 2018-06-05/浜岡 5 号 ● 2018-03-29/島根 3 号(建設段階) ● 2018-03-06/島根 3 号(建設段階) ● 1994-05-18/大飯 4 号

補足情報							
再発防止対策:排気管伸縮継手の定期取替時に、非破壊検査を実施し、初期き裂の原因となるブローホールがないことを確認した上で、取付けをおこなう。

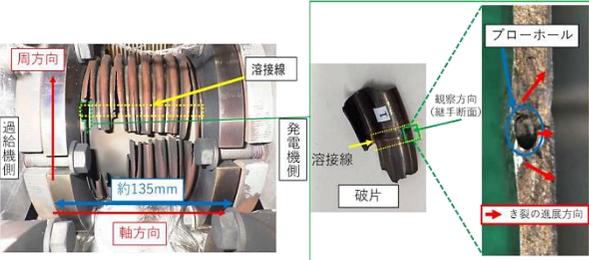
図 左:伸縮継手破損状況、右:確認されたブローホール

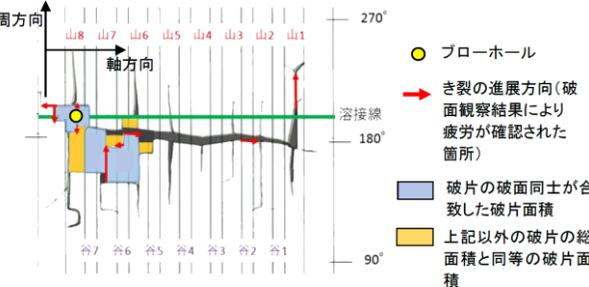
図 伸縮継手の破損状況

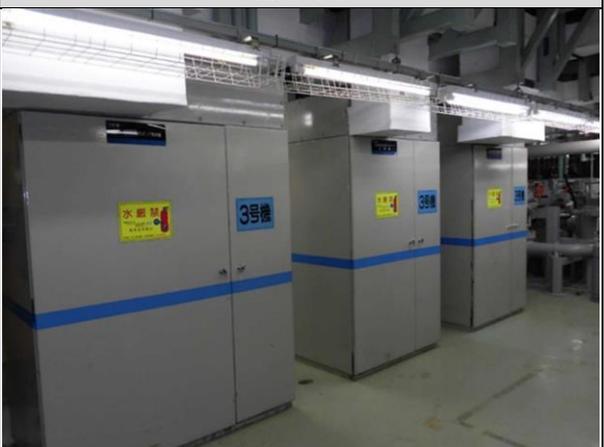
<p style="text-align: center;">図 耐火処理されていない制御盤</p>

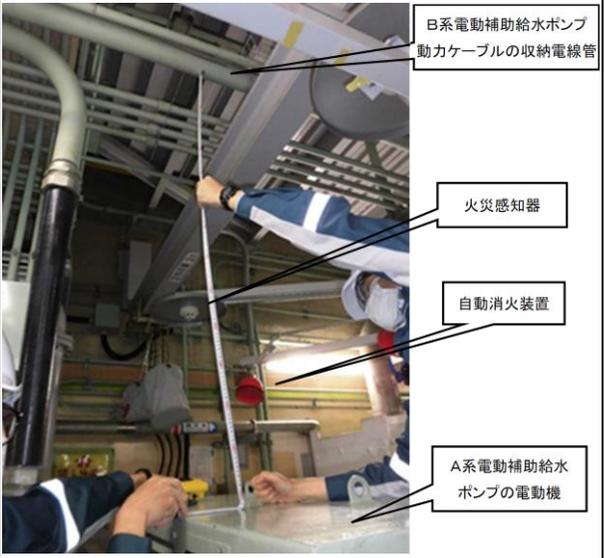
<p style="text-align: center;">図 B 系電動 AFWP の動力ケーブル(電線管)と A 系 AFWP の電動機間の距離(約 1.4 m)</p>

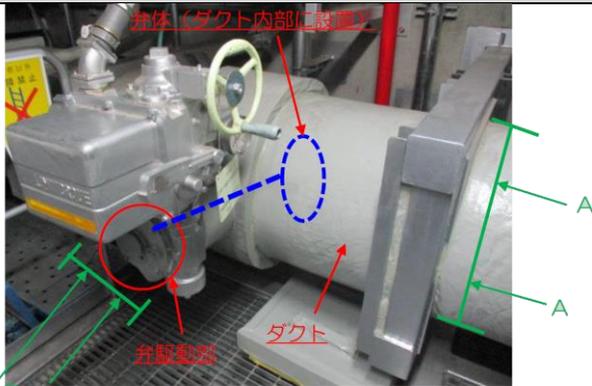
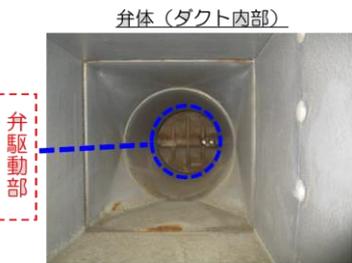
番号	件名	概要	受領日	担当	1次スクリーニング			
					基準/2次	INES	処理結果	
国内 2022-50	中央制御室換気空調系の不適切な未然防止処置 NUCIA 通番: 13457M ユニット: 柏崎刈羽発電所 6号 発生日: 2021-10-04 登録区分: 最終 更新日: 2022-07-27 R03Q03 原子力規制検査報告書	<p>2021-10-04、6号機中央制御室外気取入ダンパ(A)の動作確認時、弁体が開動作の途中(開度指示 13%)で停止し、全開にならなかった。当該ダンパはバタフライ弁であり、弁体が開度計の指示と 13%ずれた状態で組み込まれており、開度指示 0%は真の全閉位置ではなく、弁体のシート面と弁箱内のラバーに隙間のある状態となっていた。</p> <p>安全評価: 入口隔離弁(A)の閉状態で、中央制御室の気密性は確保されているため、原子炉安全上の問題はなかった。</p> <p>直接原因: 弁体が弁駆動部に対して誤った角度で組み込まれていたため、開度指示が 13%を示す位置で弁体とラバーの接触抵抗が大きくなり、トルク・スイッチが動作した。</p> <p>根本原因: 至近の点検時における手順の不備。作業エリアの関係で、弁本体をダクトに取り付けた後に駆動部を取り付けた際に、漏えい確認を行った状態(全閉状態)と異なる弁体角度で復旧した。分解前から弁体角度が誤っていたが、その状態で弁棒と駆動部に合いマークをつけ、その合いマークの通りに復旧した。弁体の角度を表す弁棒端部の刻印と駆動部の刻印がずれた状態で組込んだ。</p> <p>寄与因子: 運転経験情報を適切に処置しなかった。他原子力発電所での類似事象(NUCIA 通番 12325、換気空調系中央制御室外気取入ダンパ(A)本体と駆動部の開度の相違)を受け、柏崎刈羽発電所の 1号機と 2号機の調査を実施し、問題がなかったことを確認して、3~7号機は点検せずに、検討済として処理した。</p> <p>パフォーマンス劣化: 該当。上述の運転経験情報から、未然防止処置が適切に実施され、その後の点検工事の管理において適切な情報提供が行われていれば、本事象は未然に防ぐことができたと考えられる。</p> <p>検査指摘事項: 該当。監視領域(小分類)「閉じ込めの維持」の評価領域「制御室の放射性物質バリアの機能維持」の属性「ヒューマン・パフォーマンス」に関連付けられる。</p> <p>重要度評価: 緑。深刻度評価: SLIV(通知なし)</p>	2022-07-27	事務局	⑤	—	2022-02-16、本件は、原子力規制委員会により、安全重要度「緑」、深刻度「SLIV(通知なし)」と判断されたことから、左記の基準でスクリーニングアウトとする。

<p>A-A矢視</p> <p>B-B矢視</p> <p>正しい角度</p>			<p>図 中央制御室外気取入ダンパ(A)</p>

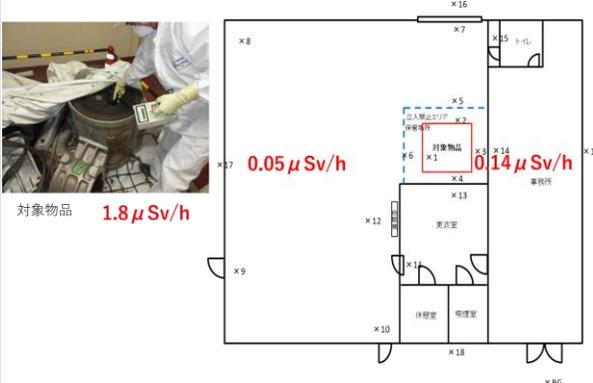
<p>図 廃材表面及び保管場所周辺の線量測定値</p>

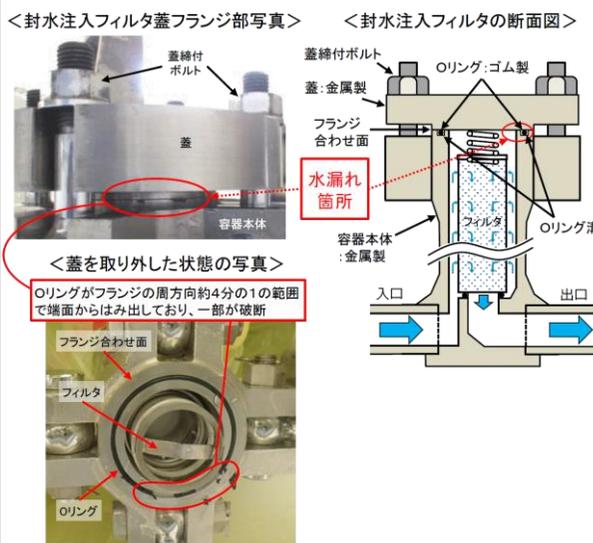
<p>水漏れ箇所</p> <p>＜蓋を取り外した状態の写真＞ Oリングがフランジの周方向約4分の1の範囲で端面からはみ出しており、一部が破断</p> <p>ボルトを締付工具により確認したところ、締付力が規定値より不足していた</p> <p>図 封水注入フィルタフランジ部の漏えい箇所</p>

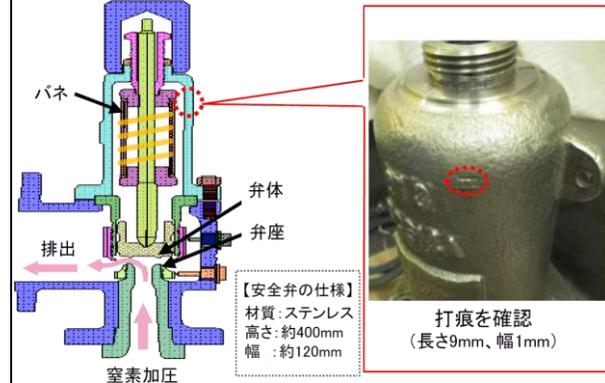
<p>図 安全弁拡大図と打痕写真</p> <p>【安全弁の仕様】 材質: ステンレス 高さ: 約400mm 幅: 約120mm</p> <p>打痕を確認 (長さ9mm、幅1mm)</p>
