福島第一原子力発電所2号機 シールドプラグの変形 (これまでの検討内容等のまとめ)

2022年12月5日

東京電力福島第一原子力発電所事故対策室

- 本資料は、福島第一原子力発電所2号機における放射性物質の放出経路の推定に資するために、「これまで実施してきた同号機のシールドプラグの形状に関する検討内容」及び「追加的な検討内容」を踏まえて、まとめたものである。

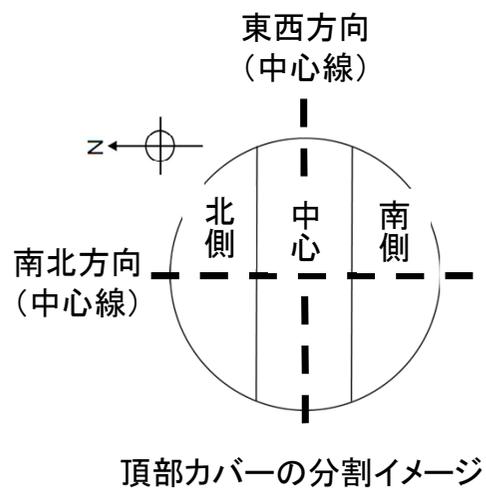
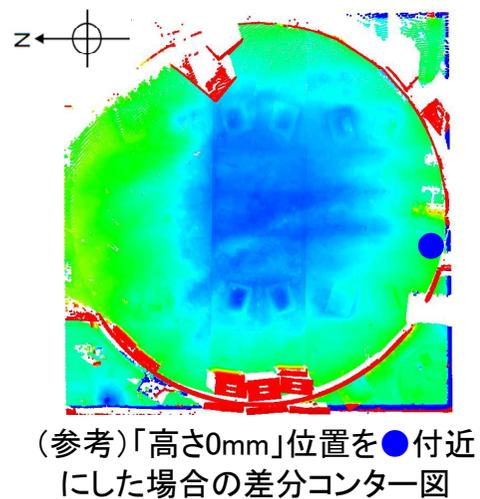
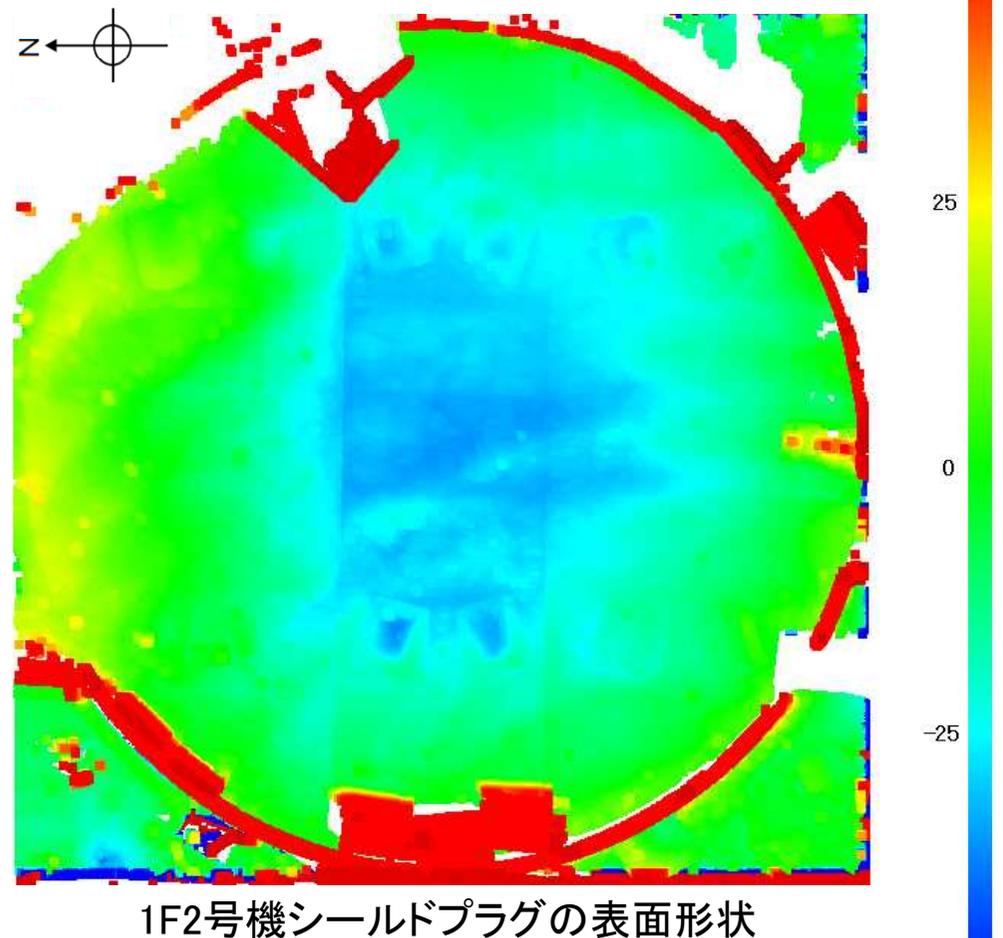
シールドプラグの表面形状(1F2号機)

- 中心パーツに加えて北側パーツの一部及び南側パーツの一部で落ち込みが見られる。
- 東西方向(中心線付近)は端部から中心への落ち込みが40mm程度。
- 南北方向(中心線付近)は端部から中心への落ち込みが60mm程度。

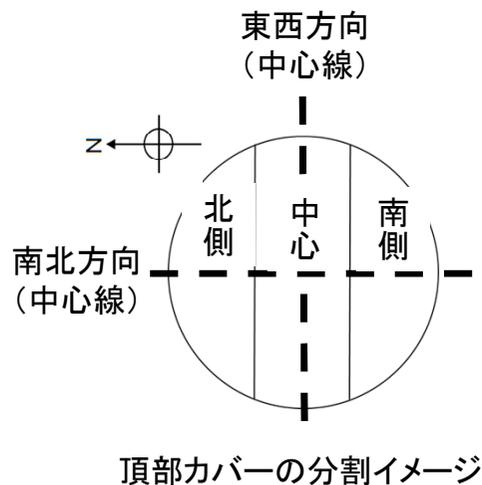
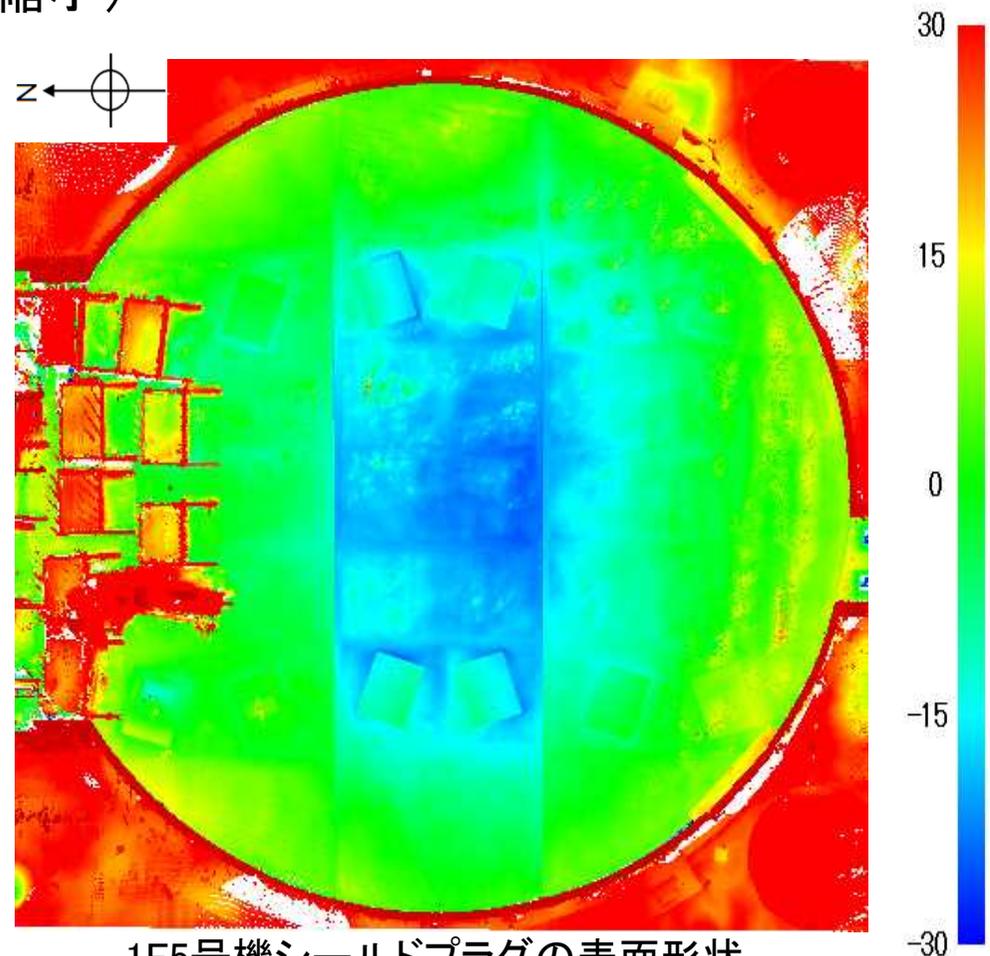
シールドプラグの表面形状(1F5号機) (コンター幅を縮小)

- 中心パーツに加えて南側パーツの一部で落ち込みが見られる。
- 東西方向(中心線付近)は端部から中心への落ち込みが35mm程度。
- 南北方向(中心線付近)は端部から中心への落ち込みが40mm程度。
- 北側パーツと中心パーツの間に10~20mm程度の高低差がある。

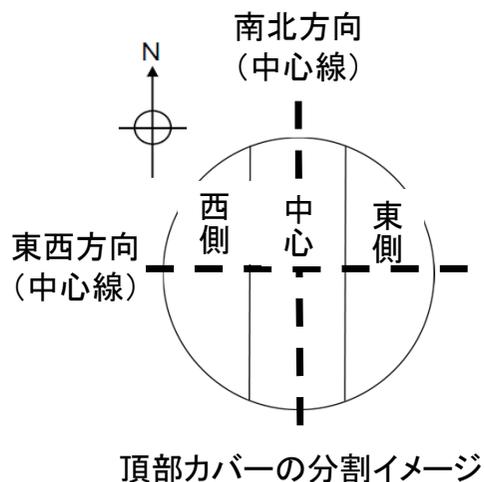
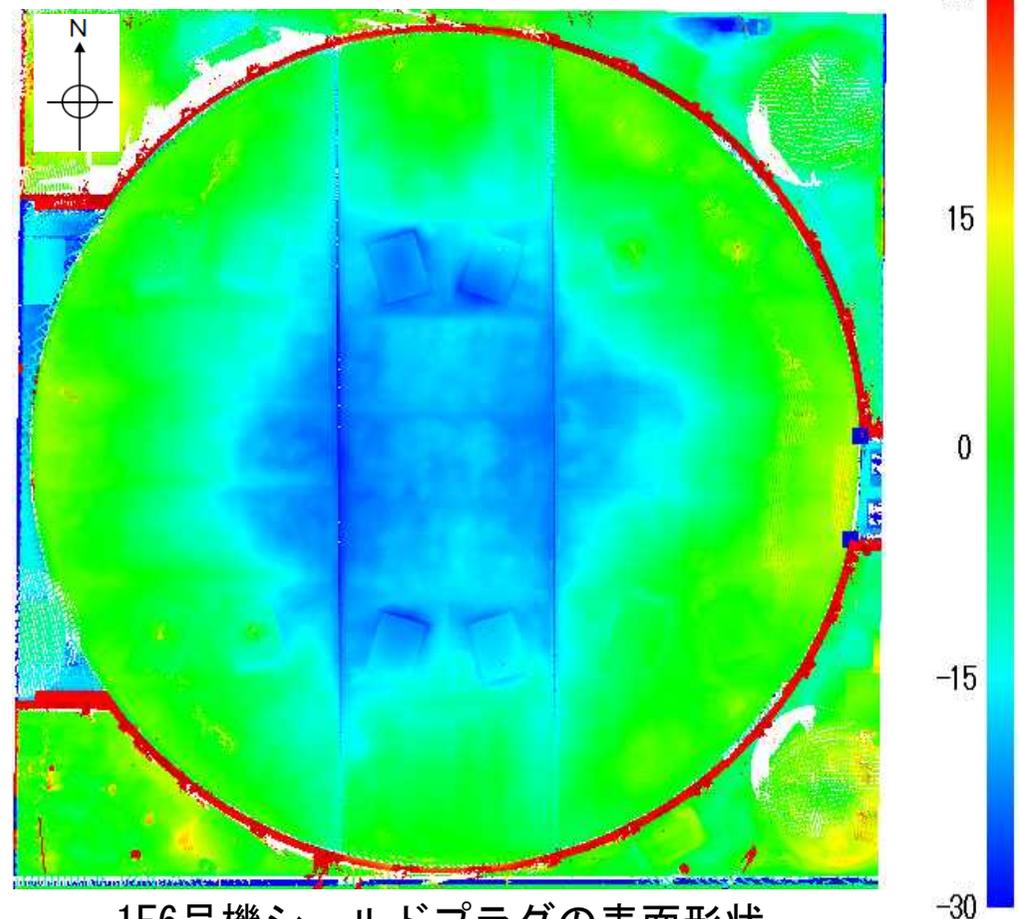
シールドプラグの表面形状(1F6号機) (コンター幅を縮小)

- 中心パーツに加えて東側パーツの一部及び西側パーツの一部で落ち込みが見られる。
- 南北方向(中心線付近)は端部から中心への落ち込みが25mm程度。
- 東西方向(中心線付近)は端部から中心への落ち込みが40mm程度。
- パーツ間の高低差はほとんどない。

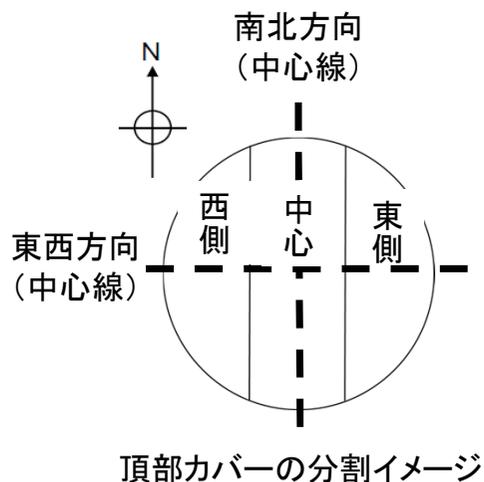
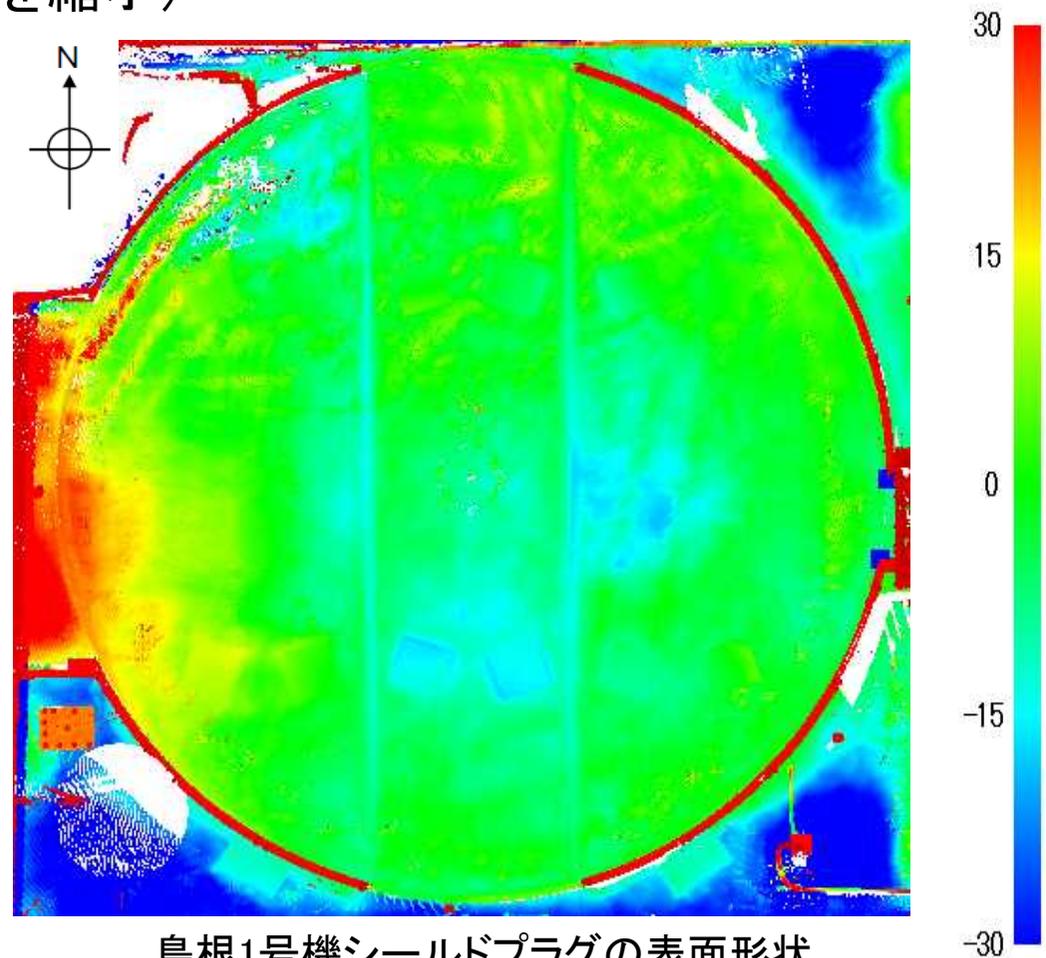
シールドプラグの表面形状(島根1号機) (コンター幅を縮小)

- 西端付近は東端に比べて最大30mm程度高くなっている。
- 東側パーツの中心側で落ち込みが見られる。
- 東西方向(中心線付近)及び南北方向(中心線付近)ともに端部から中心への落ち込みはほとんどない。
- パーツ間の高低差はほとんどない。

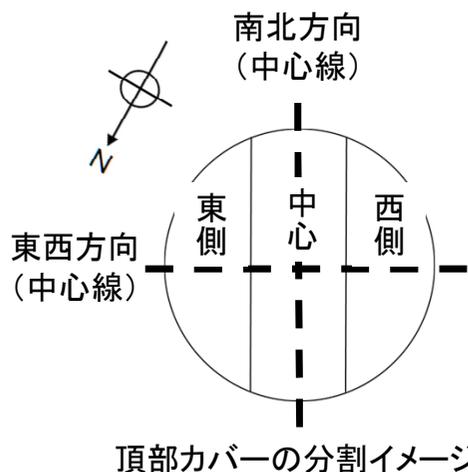
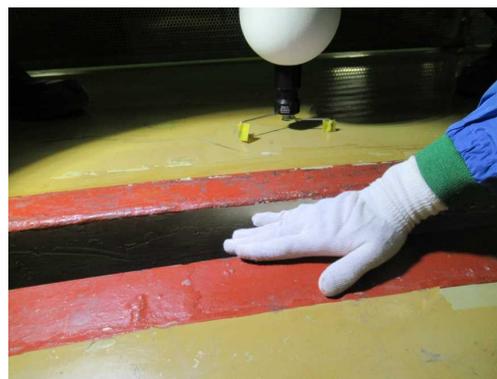
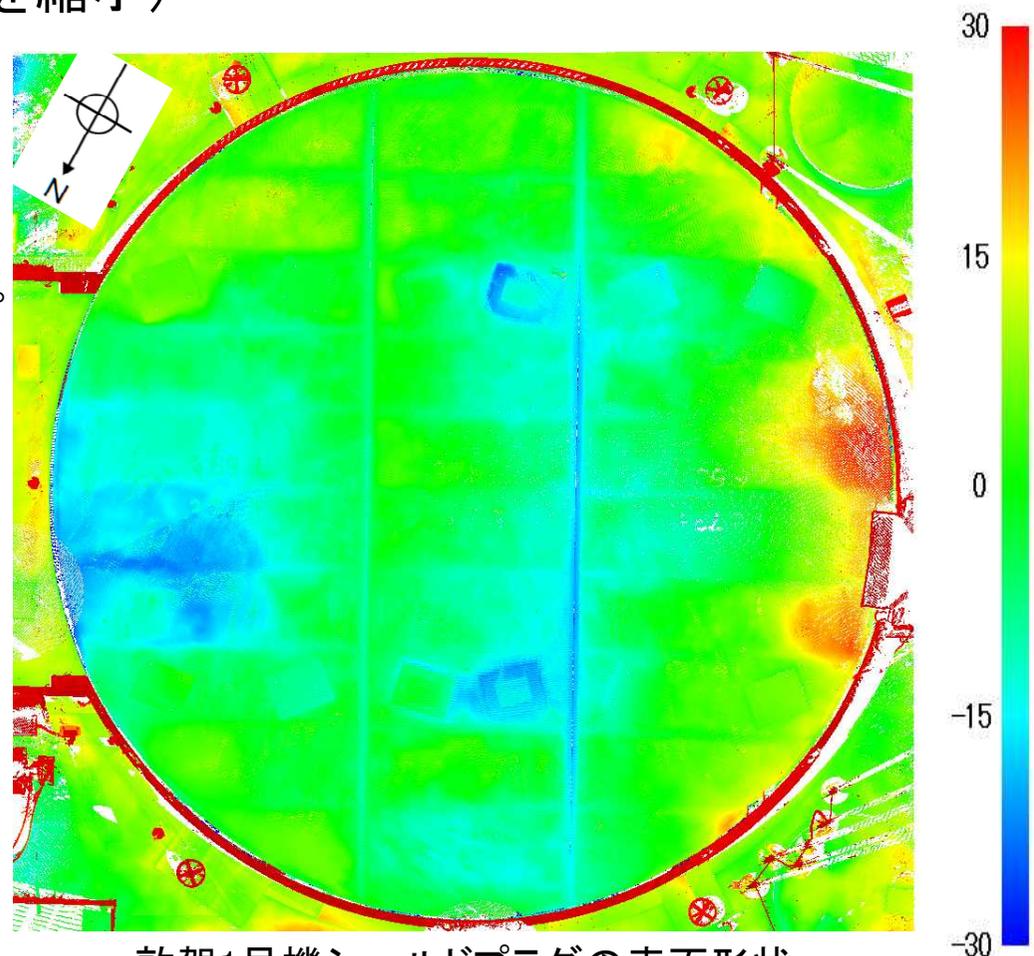
シールドプラグの表面形状(敦賀1号機) (コンター幅を縮小)

- 中心パーツの一部、西側パーツの一部及び東側パーツの一部で落ち込みが見られる。
- 東西方向(中心線付近)は西端から東端への落ち込みが50mm程度。
- 南北方向(中心線付近)は端部から中心への落ち込みはほとんどない。
- 東端とDSP側床面(右図の左端)との間に最大40mm程度の高低差がある(下部の写真参照)。
- パーツ間の高低差はほとんどない。

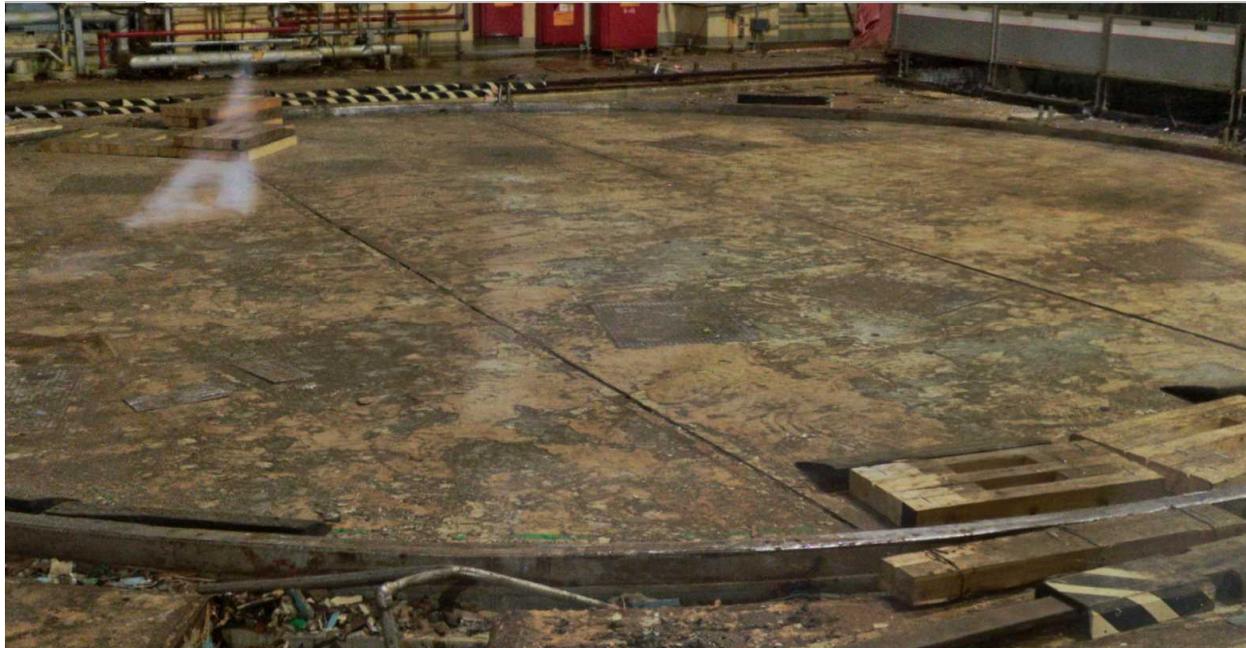
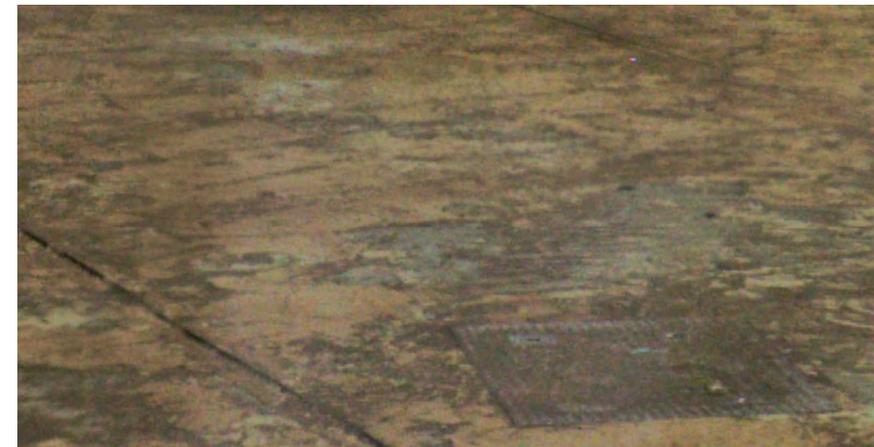
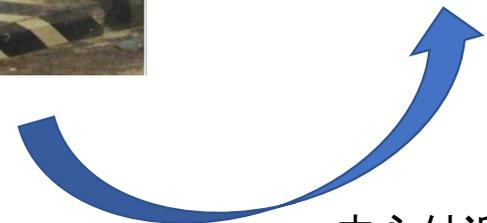
シールドプラグ表面の状況(1F2号機)

- 1F2号機のシールドプラグの表面には、目立ったひび割れは確認できなかった(画像により確認)。
- 他のプラントも同様である(現物及び画像により確認)。

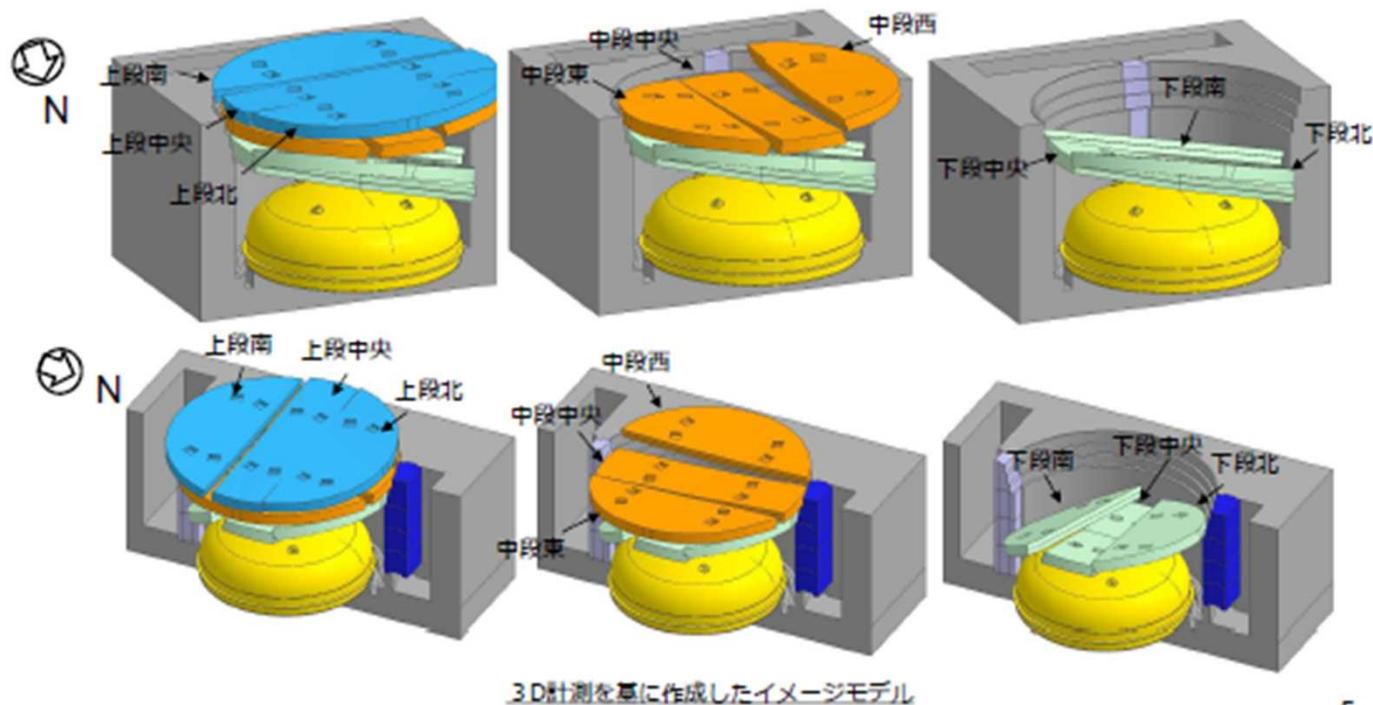
3-2 ウェルプラグ調査結果(3D計測)

- プラグの保持状態の確認を目的として3D計測を実施し、上段プラグ下面、中段プラグ上面及び下段プラグ西側の一部について、可能な範囲で寸法情報を取得した結果、プラグにたわみ等の変形があることを確認した。
- 今後、得られた結果に基づいて、ウェルプラグの処置について検討していく。

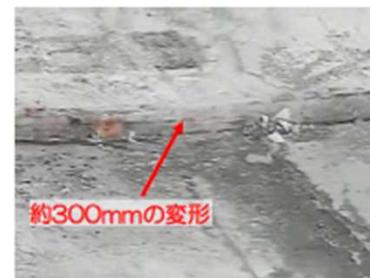
写真①シールドプラグの変形状況

- ・ 除染作業開始前はシールドプラグ上に小がれきが堆積しており、詳細な状況確認ができなかった
- ・ 小がれきの集積撤去、吸引作業後にシールドプラグ上を調査したところ、シールドプラグ中央部に変形(約300mm)が確認された

原因として「水素爆発」「天井クレーン等の落下」が考えられるが、シールドプラグ周囲の床スラブ(厚さ:30cm,60cm)が損傷を受けていないことから、水素爆発でシールドプラグ(鉄筋コンクリート製、厚さ約60cm×3層)が変形したとは考え難い。また、落下後の天クレ本体は直接シールドプラグに接していなかったものの、プラグ上部にはトロリーがあり主巻フック等の衝突によるものと推定される。
