福島第一原子力発電所における 地すべりの可能性の検討状況について

2022年12月7日
東京電力ホールディングス株式会社

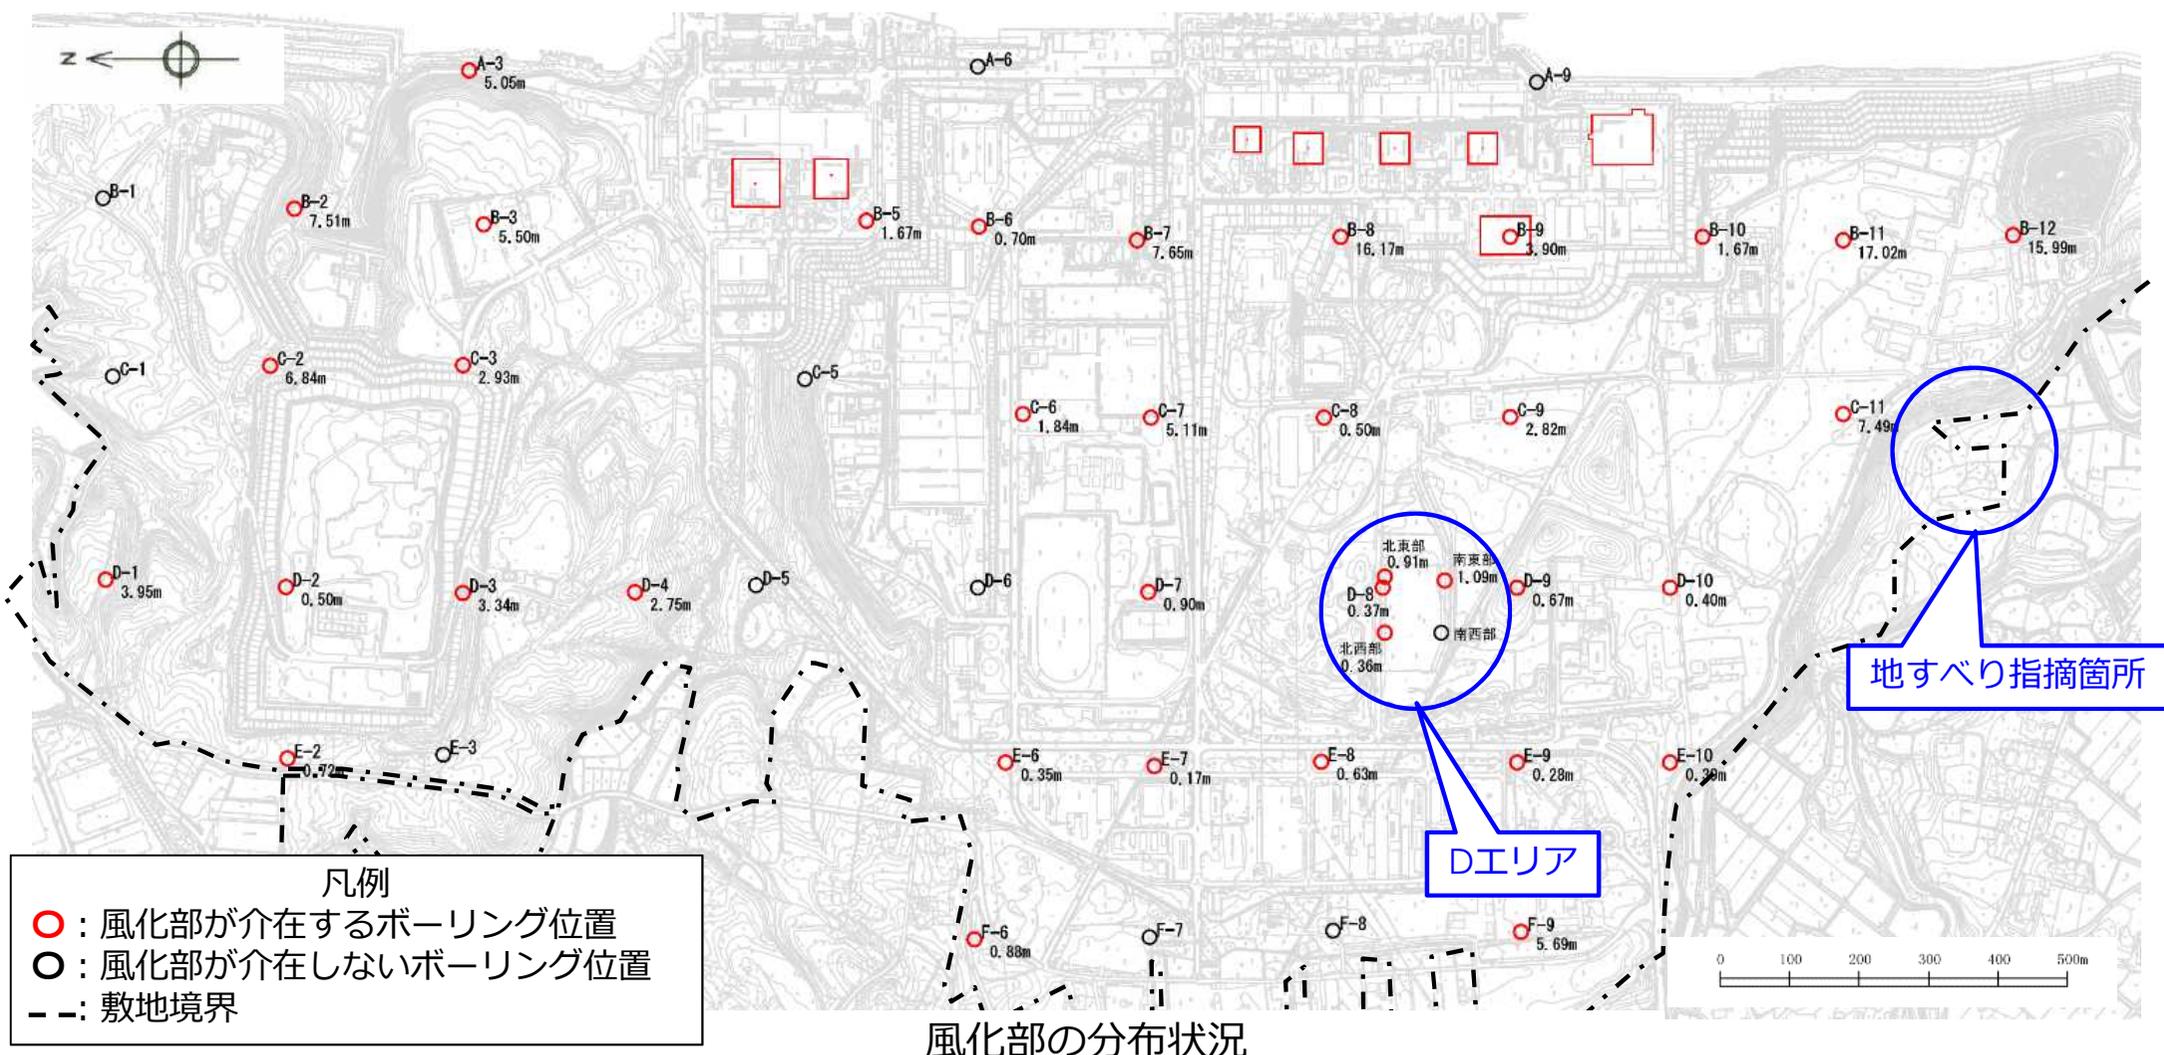
- 9月20日の面談において指摘された「段丘堆積物直下のN値が大きく下がる強風化部」について、既往のボーリング調査結果を再整理し、段丘堆積物直下の富岡層における風化部の分布状況を把握した。分布状況を下図に示す。
- 風化部は敷地内全域に分布し、海側に向かって厚さが厚くなる傾向がみられる。なお、今回、整理した「風化部」はコア観察においてコアに変色が見られるものを風化部と判断したものであり、指摘された「N値が大きく下がる強風化部」とは異なる。
- Dエリアと地すべり指摘箇所の風化部が特に厚いなどの特徴は認められないことから、「Dエリアタンクの滑動」および「地すべりと指摘された箇所」と風化部の分布状況に係る性は認められない。

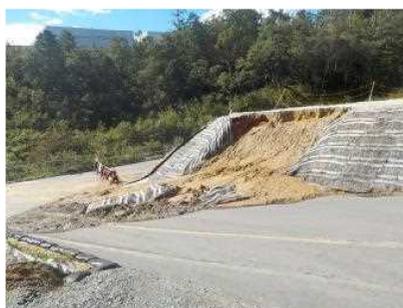
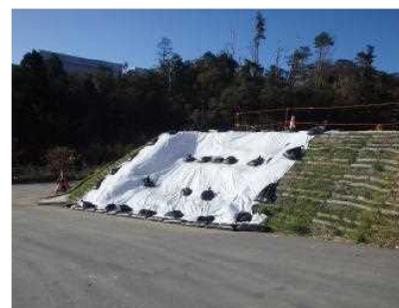
① 陳場沢川河口付近

- 2019年度の豪雨（台風19号：241mm/日）において、抽出した12か所の斜面において、大規模な斜面崩壊は発生していない。
- ✓ 但し、敷地内の法面9箇所において崩れを確認したが、いずれも小規模であり、表層の雨水が排水しきれず、流れが集中し、洗掘などから派生した崩壊がほとんどと想定される。
- ✓ 応急処置を実施するとともに、復旧工事を実施中。

【一部崩れている状況】

【応急処置後の状況】

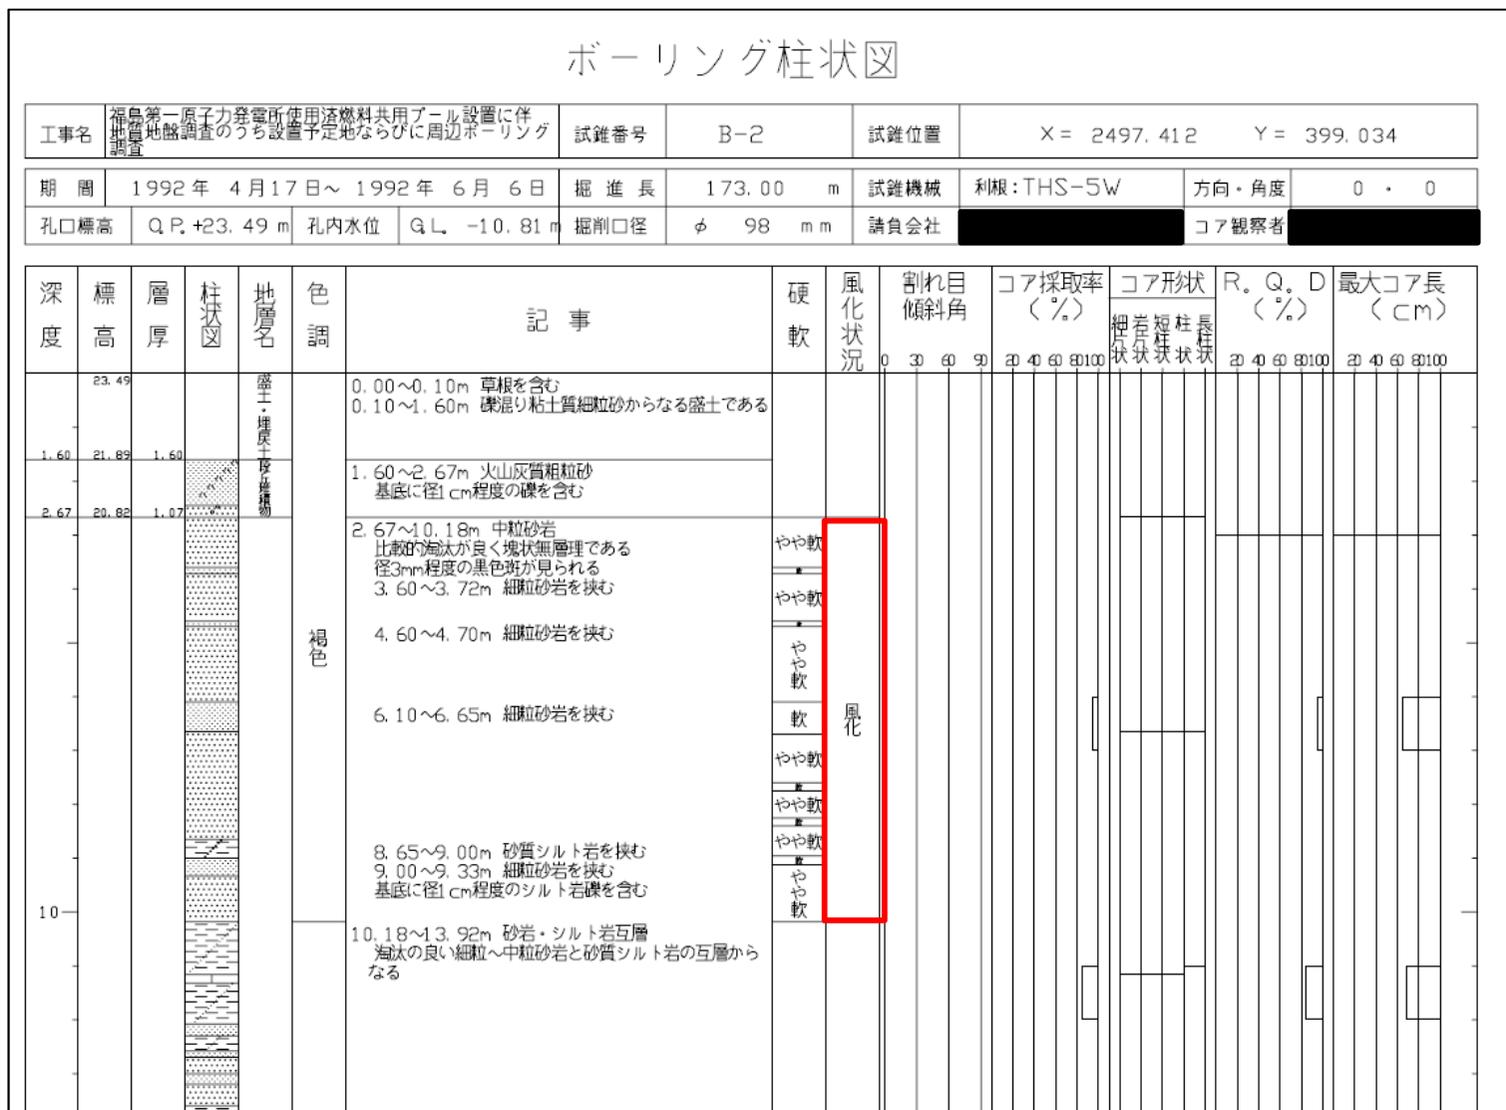
B-2孔ボーリング柱状図

- 下図は、「2.1」において、風化部の分布状況の検討に使用したボーリング調査結果の一例（B-2孔）。
- 深度2.67m~10.18m（厚さ7.51m）の風化状況が「風化」の層を、今回は「段丘堆積物直下の風化部」とした。
