## 柏崎刈羽原子力発電所 6 号機大物搬入建屋の杭の損傷要因の 確認結果及び今後の対応

令和 4 年 12 月 7 日  
原子力規制庁

# 柏崎刈羽原子力発電所第6号機 設計及び工事計画認可申請に係る説明について （大物搬入建屋 杭の損傷要因について）

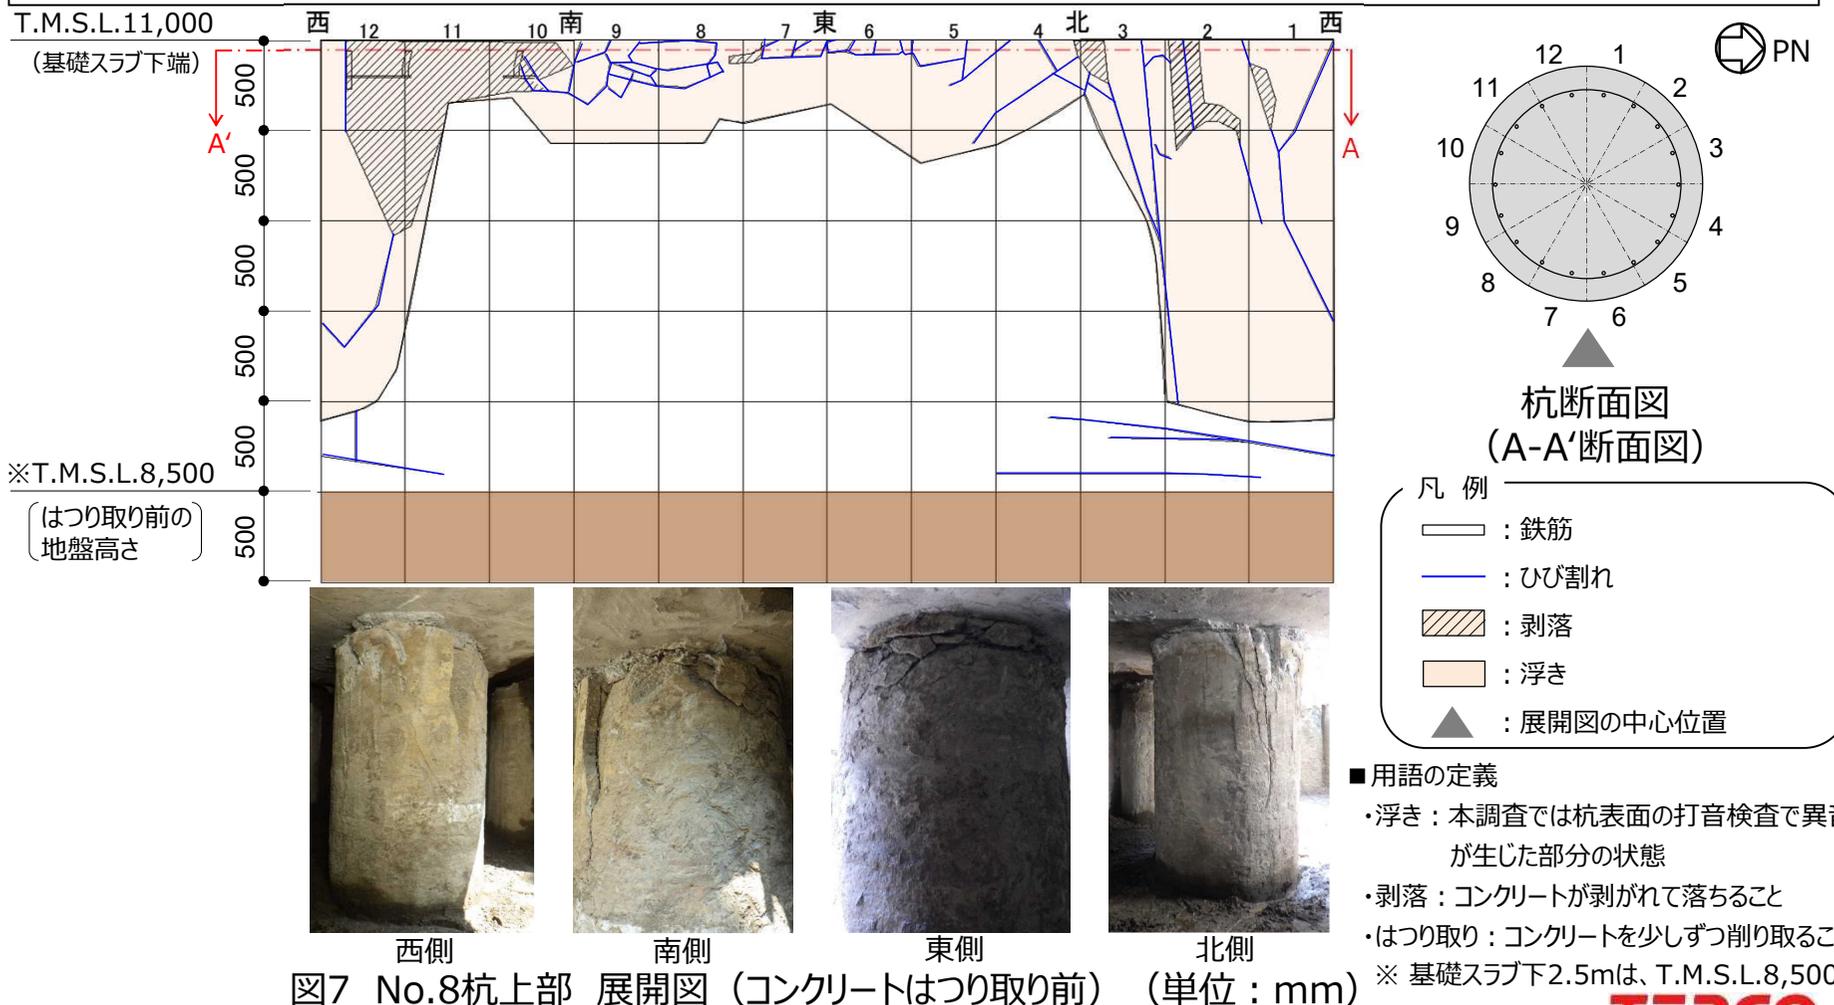
図7 No.8杭上部 展開図 (コンクリートはつり取り前) (単位: mm)

- No.8杭のはつり取り前の杭上部の調査結果を図7に示す。なお、この調査結果は、基礎スラブ下約2.5m※まで掘削し、杭表面に浮き・剥落を確認した範囲のコンクリートをはつり取る前のものである。
  - ✓ ひび割れ : 鉄筋の見えるひび割れを含め、鉛直、水平及び斜め方向に複数本確認した。
  - ✓ 浮き及び剥落 : 基礎スラブ下から約2.1mの範囲に、浮き及び剥落を確認した。

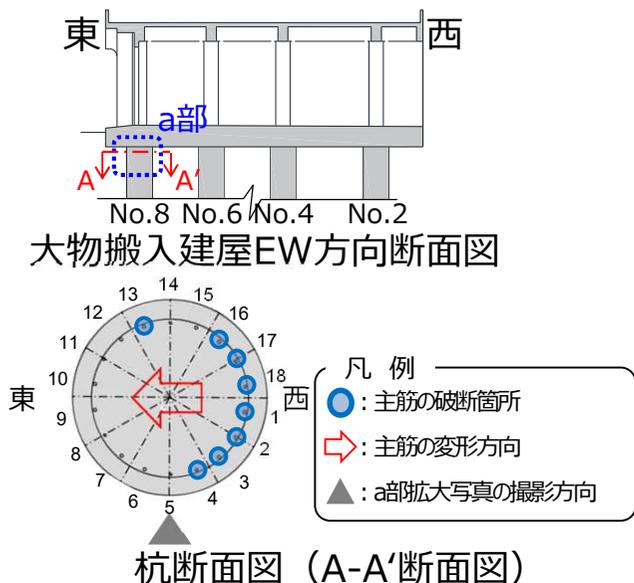
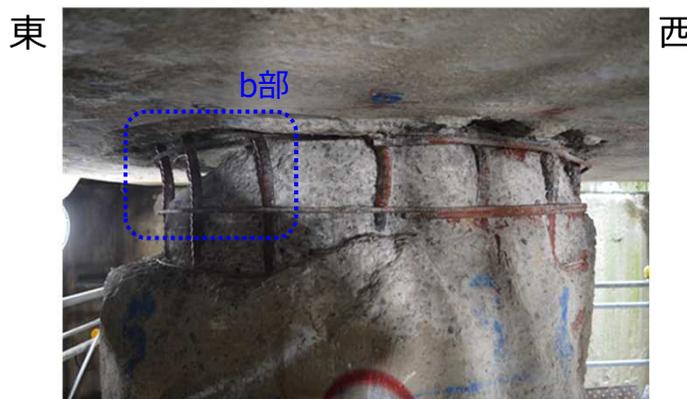
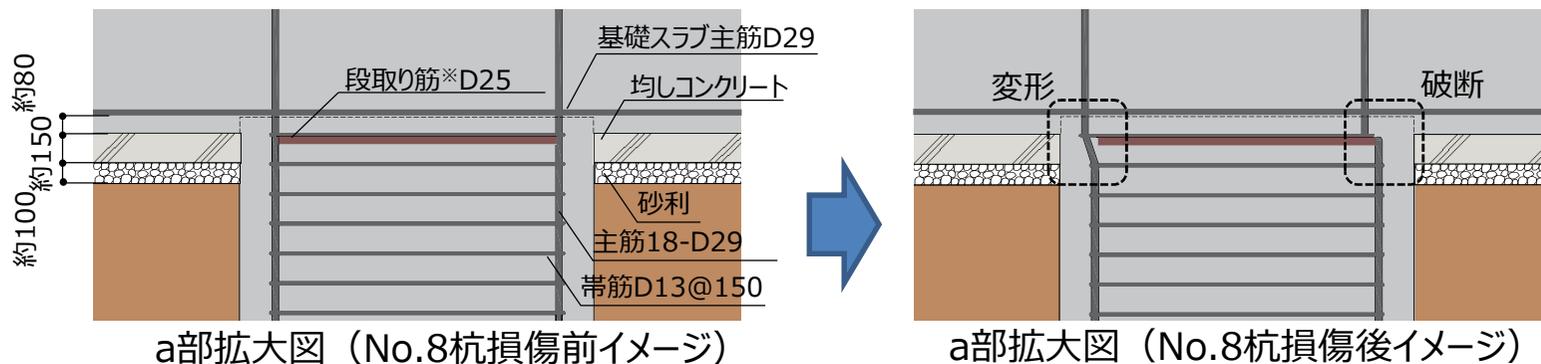
図9 No.8杭頭部の構造及び損傷状況（イメージ）（単位：mm）

- No.8杭頭部の構造及び損傷状況イメージを図9に示す。
  - ✓ 図9に示すように、鉄筋は8本（No.1～4、No.13及びNo.16～18）が破断し、それ以外のNo.5～12、No.14及びNo.15は、杭を基準に西から東の方向に変形している。

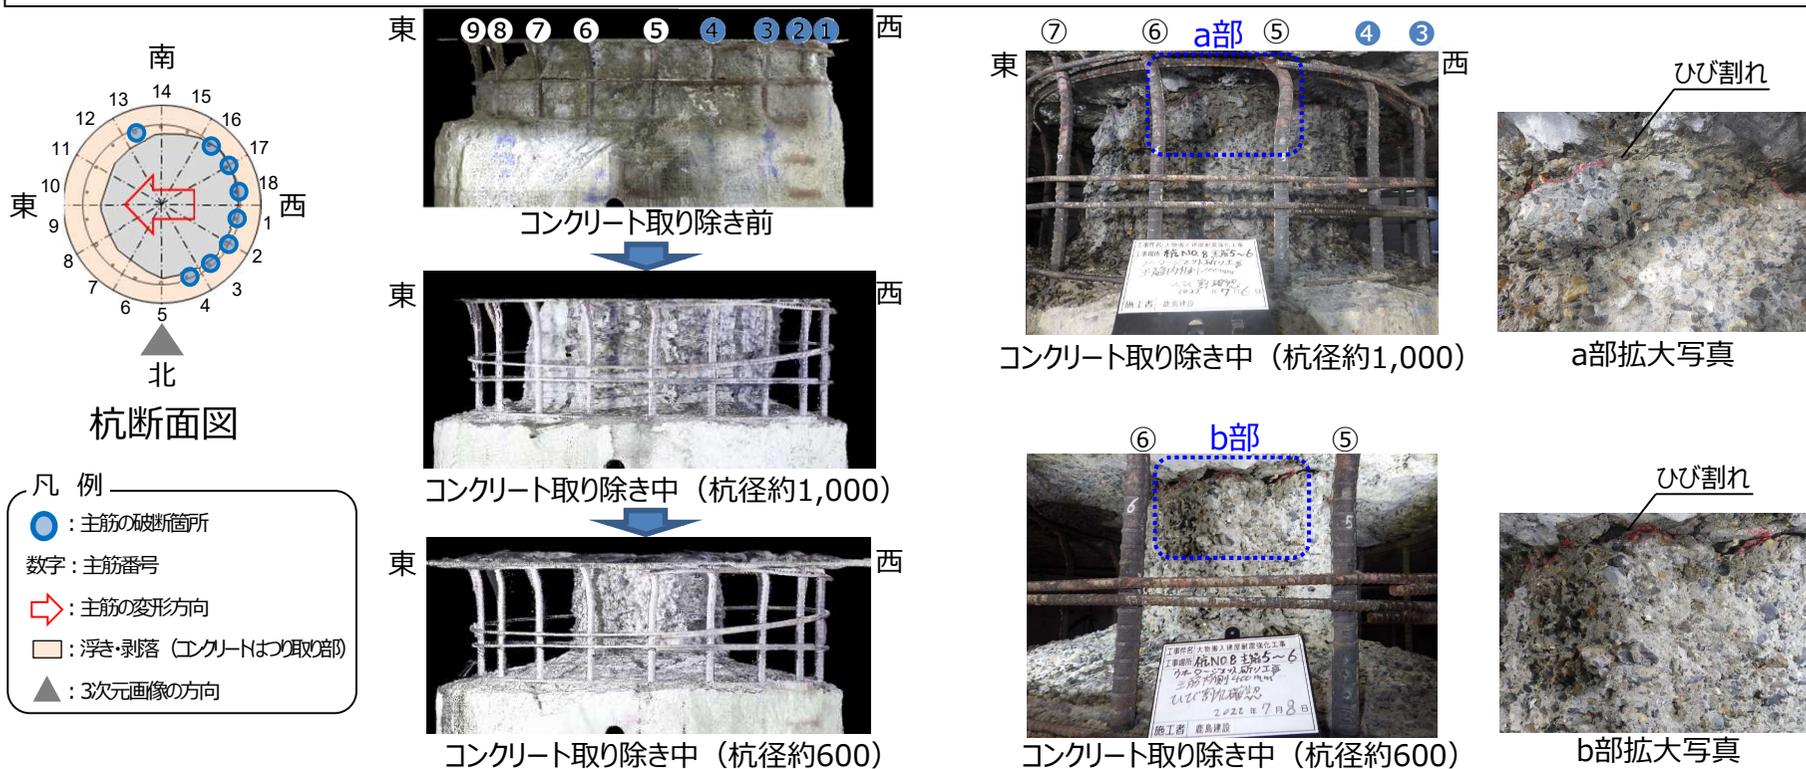
図10 コンクリート取り除き段階のNo.8杭頭部の3次元画像及び写真（北面）（単位：mm）

- ▶ 前ページの調査結果を補完するため、基礎スラブ下約0.5mの範囲のコンクリートを3次元計測で段階的に記録しながら、ウォータージェット工法により取り除いた後に、鉄筋の損傷状況を調査した。
- ▶ コンクリート取り除き段階（杭径約1,000mm及び約600mm）における調査結果を図10に示す。
  - ✓ 基礎スラブ下端付近の帯筋と重なる部分において、No.13鉄筋の破断を確認した。
  - ✓ コンクリート取り除き段階において、杭頭部にひび割れ（a部拡大写真及びb部拡大写真）を確認したこと及び鉄筋の変形状況（詳細を次ページに示す）から、杭頭部コンクリートには貫通ひび割れが発生したと推定される。

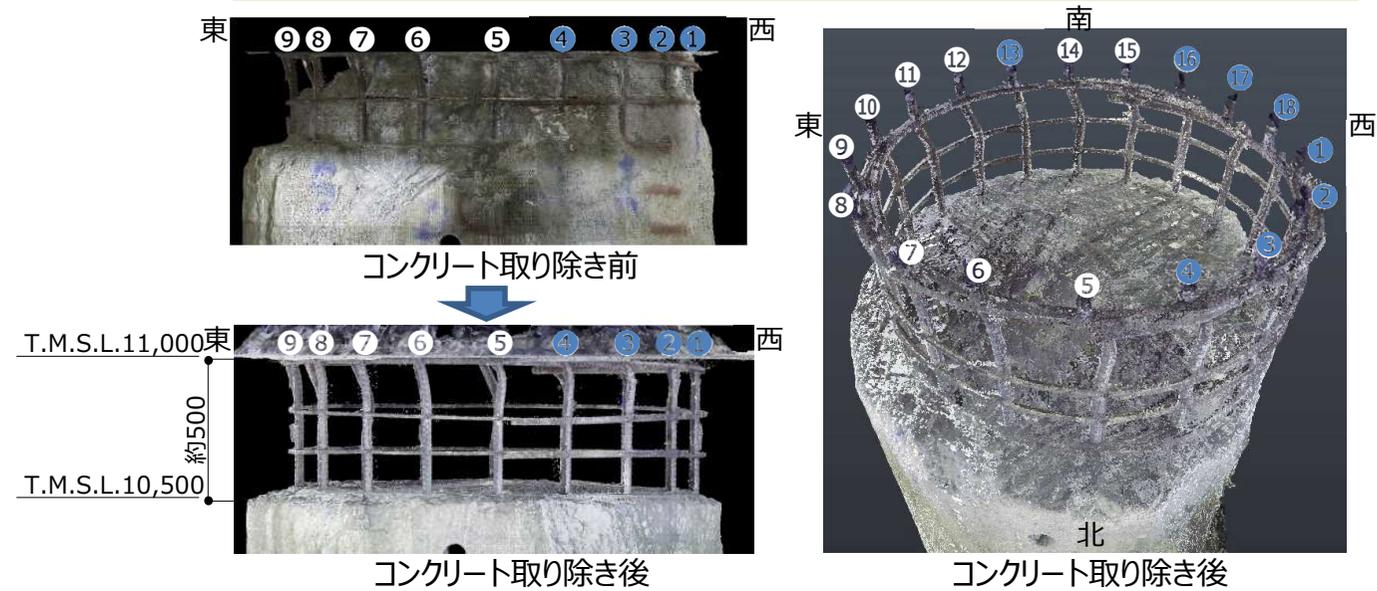
図11 コンクリート取り除き前後のNo.8杭頭部の3次元画像（北面）（単位：mm）

- コンクリート取り除き後の3次元計測による鉄筋の損傷状況の調査結果を図11に示す。
  - ✓ 鉄筋は、杭を基準にいずれも概ね西から東の方向に平均50mm程度変形しており、相対的にコンクリートの損傷が小さい西側の範囲においては鉄筋が破断に至っている場合が多く、コンクリートの損傷が大きい東側の範囲においては大きく変形しているものの、破断に至っていない傾向を確認した。
  - ✓ コンクリートを取り除く際に破断が確認されたNo.13鉄筋は、他の鉄筋と破断位置や変形状況に大きな差はない。
- 以上から、No.8杭の追加調査において、新たに「杭頭部コンクリートのひび割れ状況」及び「鉄筋の定量的な損傷状況」を確認したが、これまでの原因究明の説明性を補完する結果であるため、損傷要因推定への影響はない。

●破断した鉄筋：相対的に鉄筋周辺のコンクリートの損傷が小さく、鉄筋の変形も小さい。  
 ○破断していない鉄筋：相対的に鉄筋周辺のコンクリートの損傷が大きく、鉄筋の変形も大きい。

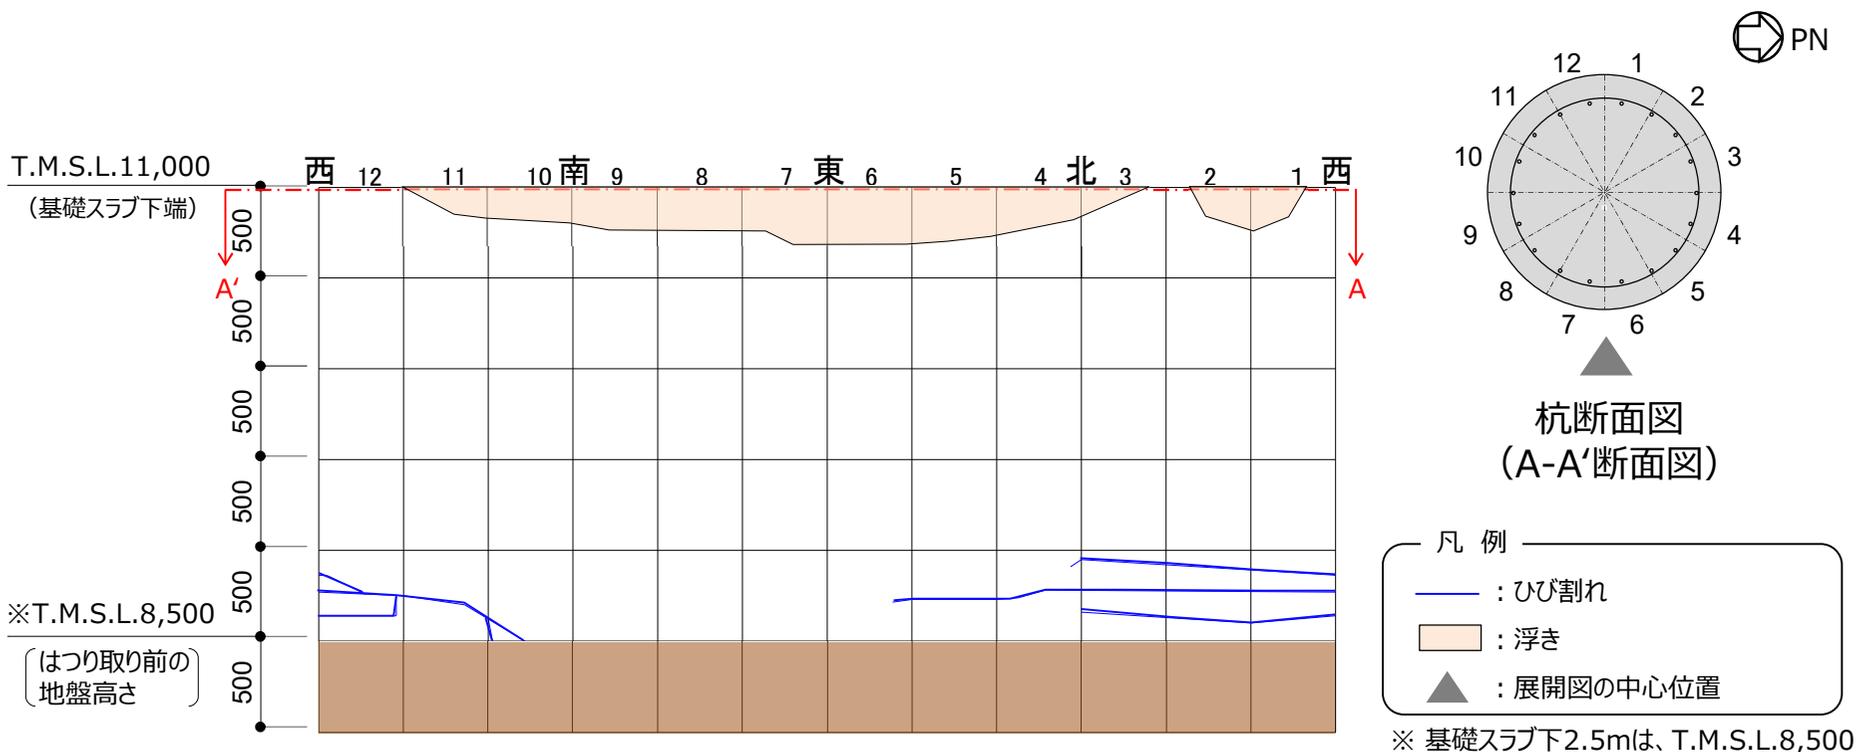
図12 No.6杭上部 展開図（コンクリートはつり取り前）（単位：mm）

- No.6杭上部の調査結果を図12に示す。なお、この調査結果は、No.8杭同様に基礎スラブ下約2.5m※まで掘削し、杭表面に浮きを確認した範囲のコンクリートをはつり取る前のものである。
- ✓ ひび割れ：基礎スラブ下約2.1m～2.5mの範囲に水平ひび割れを複数本確認した。
- ✓ 浮き：基礎スラブ下から約0.3mの範囲に浮きを確認した。

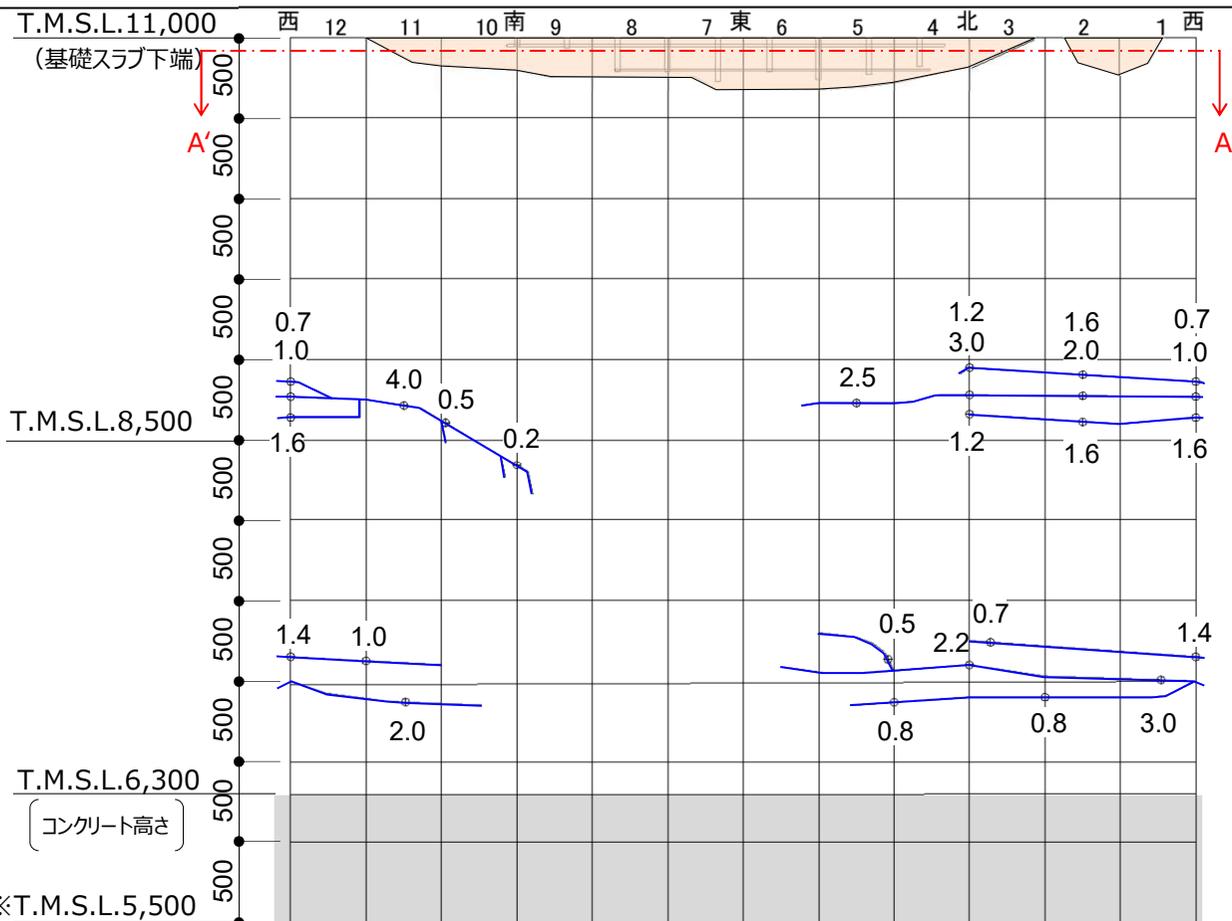
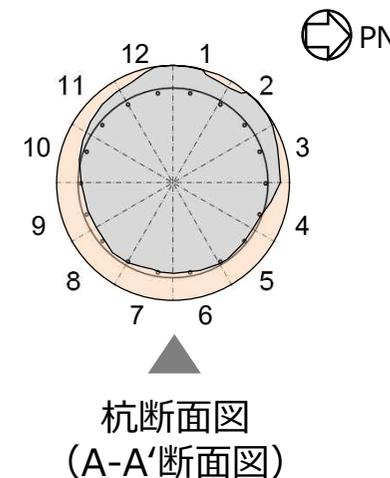
- 基礎スラブ下約5.5m※まで掘削し、コンクリートをはつり取った後のNo.6杭上部の調査結果を図13に示す。
- ✓ ひび割れ：基礎スラブ下から約2.1~4.2mの範囲に、ひび割れ幅0.2~4.0mmの水平方向のひび割れを6本確認した。また、ひび割れは2段に分かれていた。
- ✓ 鉄筋：損傷は確認されなかった。

- 基礎スラブ下端から約2.1～4.2mの範囲に、ひび割れ幅0.2～4.0mmの水平方向のひび割れが6本発生している。
- 基礎スラブ下端から約0.3mの範囲に主筋内側まで浮きを確認しているものの、コンクリートはつり取り後の目視確認により、鉄筋の損傷はないことを確認した。

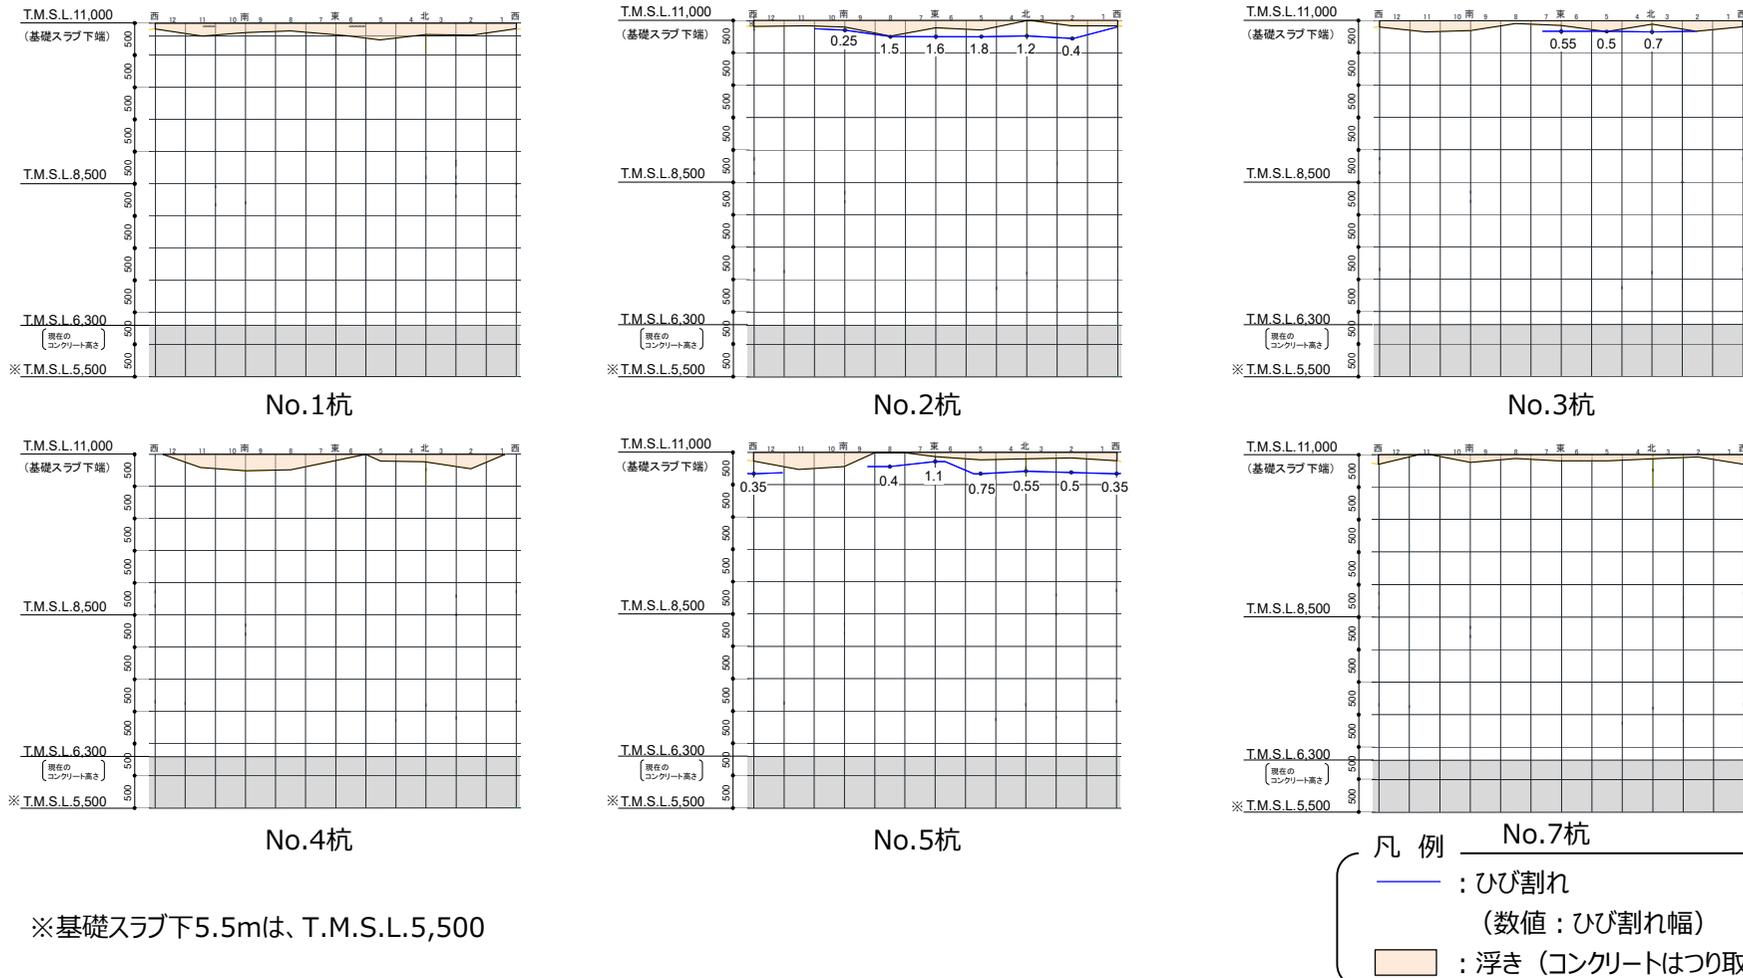
図14 No.1~5・7杭上部 展開図 (コンクリートはつり取り後) (単位：mm)

- 基礎スラブ下約5.5m※まで掘削し、杭表面に浮きを確認した範囲のコンクリートをはつり取った後のNo.1~5・7杭上部の調査結果を図14に示す。
- ✓ ひび割れ：幅0.25~1.8mmの水平方向のひび割れをNo.2・3・5杭で1本ずつ確認した。

- No.2・3・5杭は、杭頭部に水平方向のひび割れが発生している。
- No.1・4・7杭は、ひび割れが発生していない。

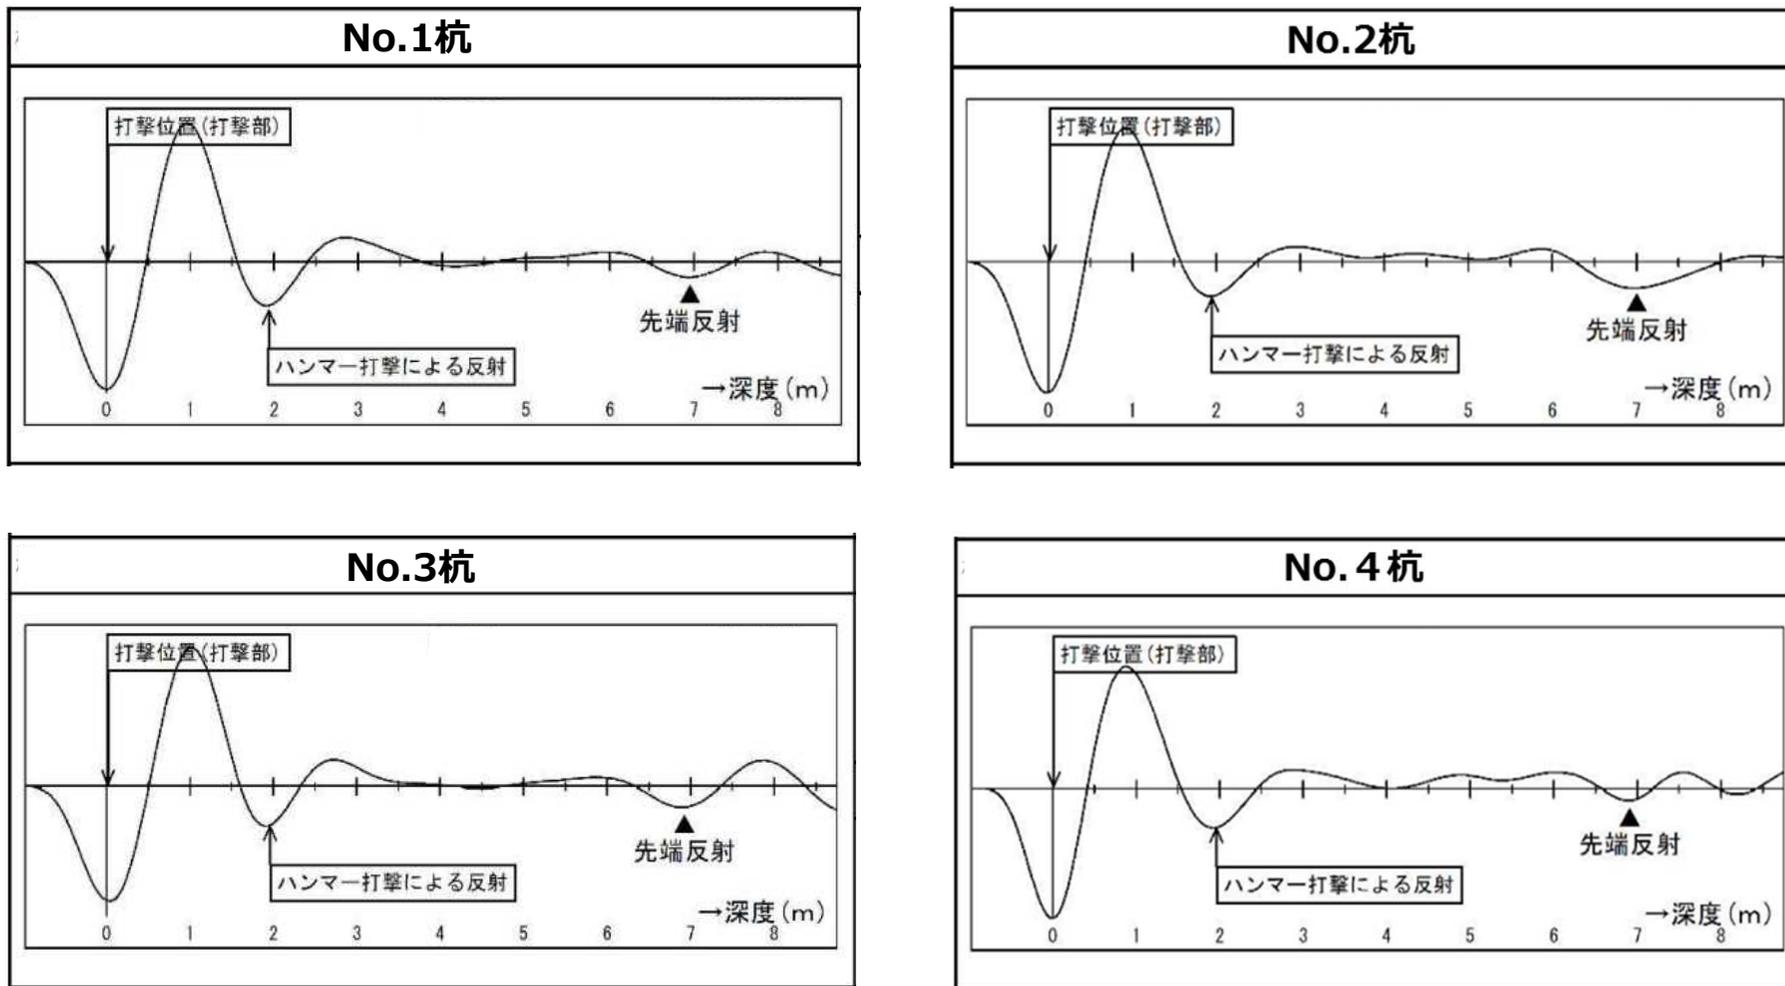
図17 No.1～4杭下部の非破壊試験結果

➤ 図17に示すように、No.1～4杭の非破壊試験の結果、杭の先端反射が明瞭であり、先端反射以浅（手前）に下向きのピークがみられないため、健全性は高いと判断した。

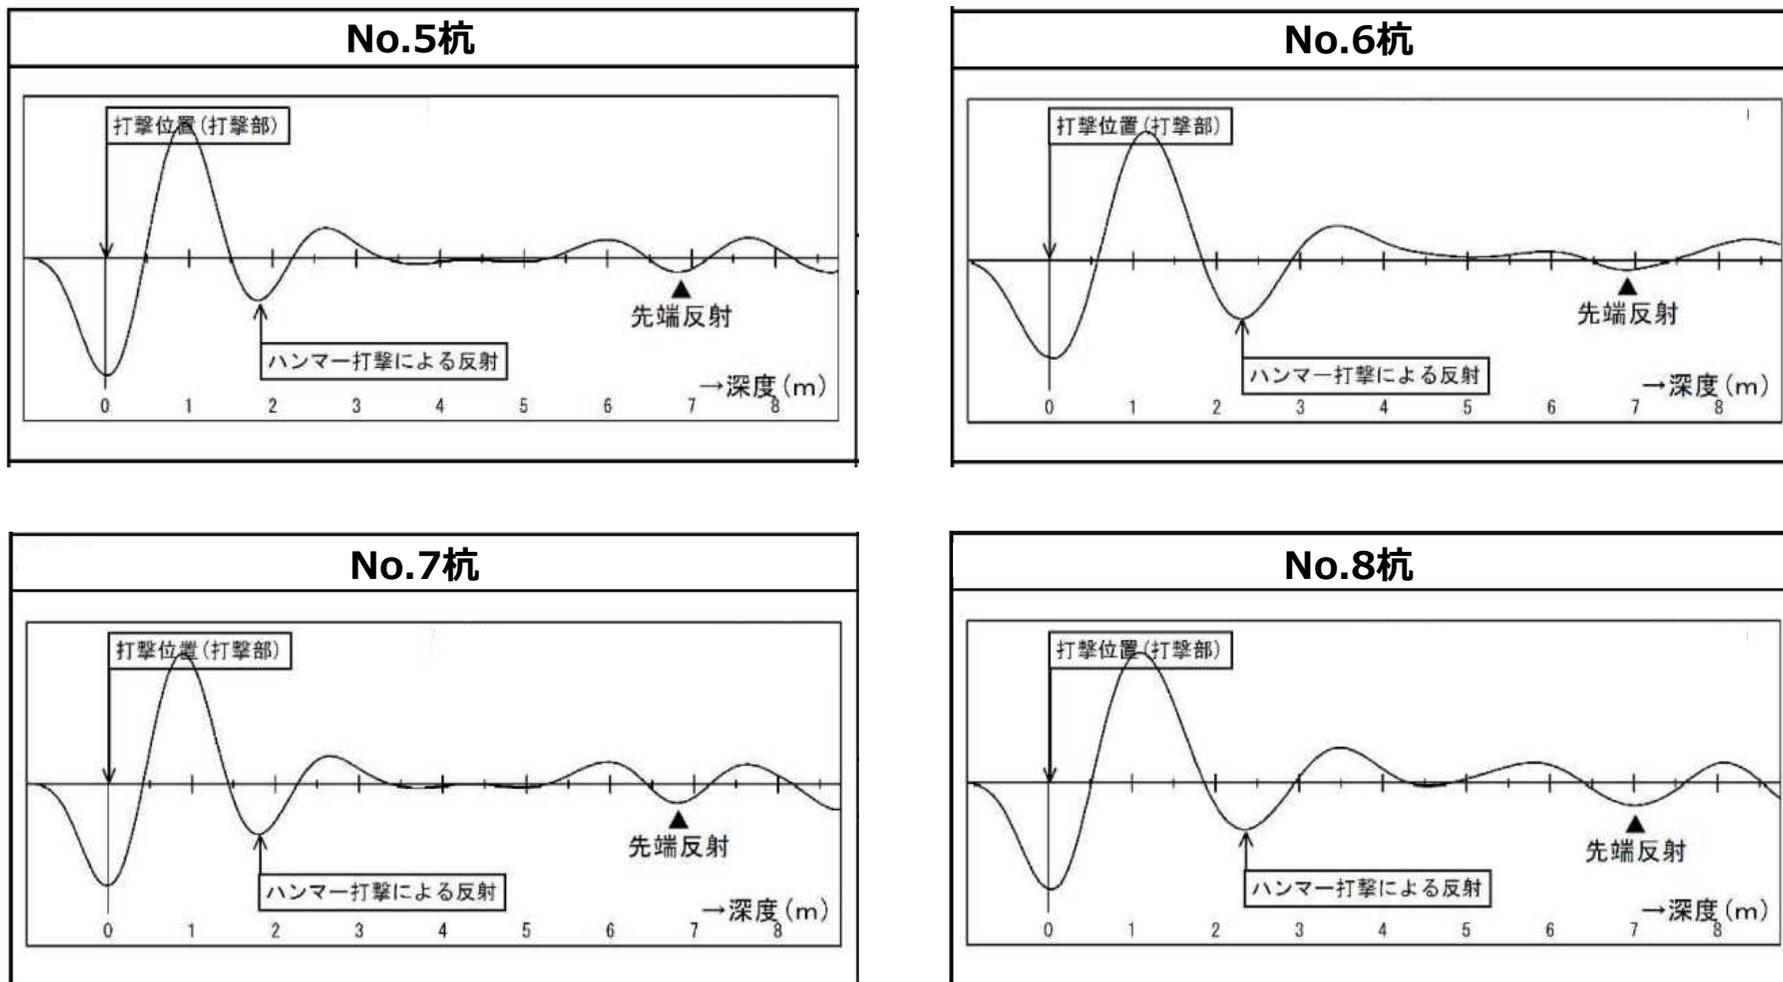
図18 No.5～8杭下部の非破壊試験結果

➤ 図18に示すように、No.5～8杭の非破壊試験の結果、杭の先端反射が明瞭であり、先端反射以浅（手前）に下向きピークがみられないため、健全性は高いと判断した。

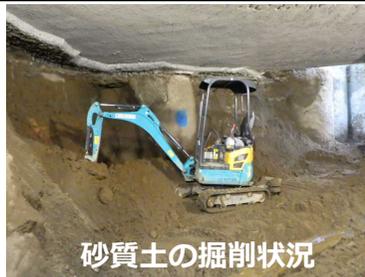
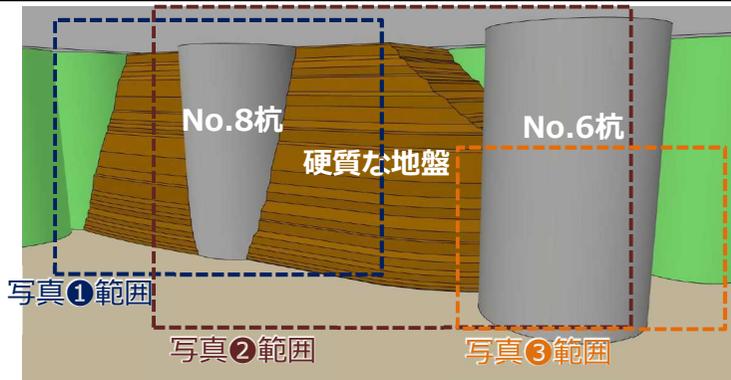
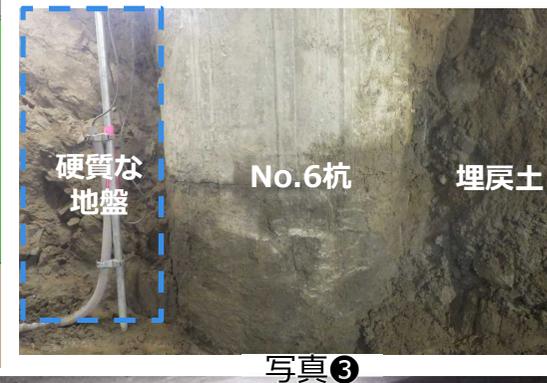
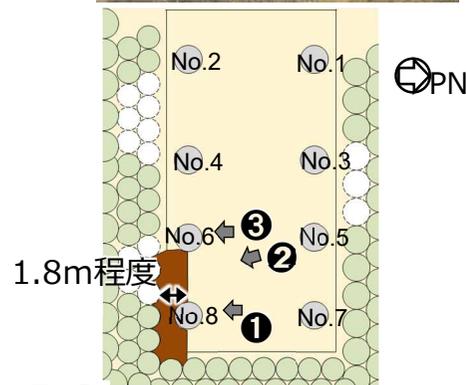
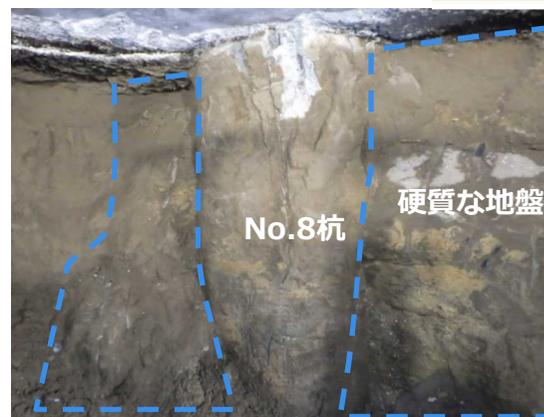
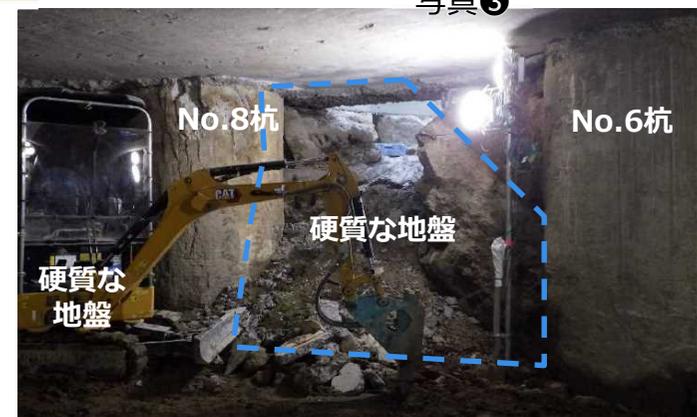
写真① 写真② 図42 杭周辺地盤の状況

- (5),(6)に基づき、No.6・8の特定の杭に損傷が集中していることから、今回の掘削作業時に、杭に応力集中を発生させる設計上考慮されていない要因の有無について作業写真の確認や関係者への聞き取りを実施した。その結果、主に埋戻土で構成されている地盤の中で、K6大物搬入建屋南東側周辺に硬質な地盤があったことを確認した。図42に杭周辺地盤の状況を示す。
- 硬質な地盤は、損傷が集中して見られるNo.6・8杭に干渉していることを確認した。

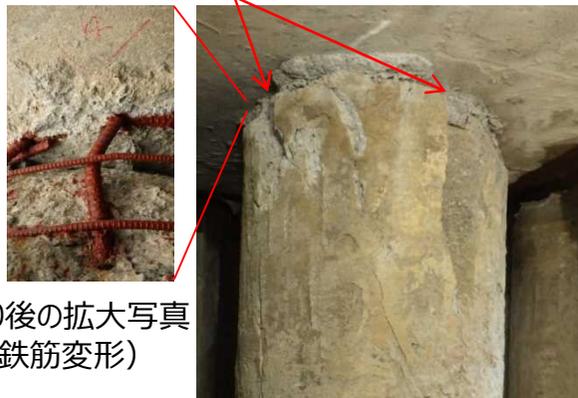
図44 No.8杭頭部の損傷状況

杭頭部にせん断による影響と考えられる損傷

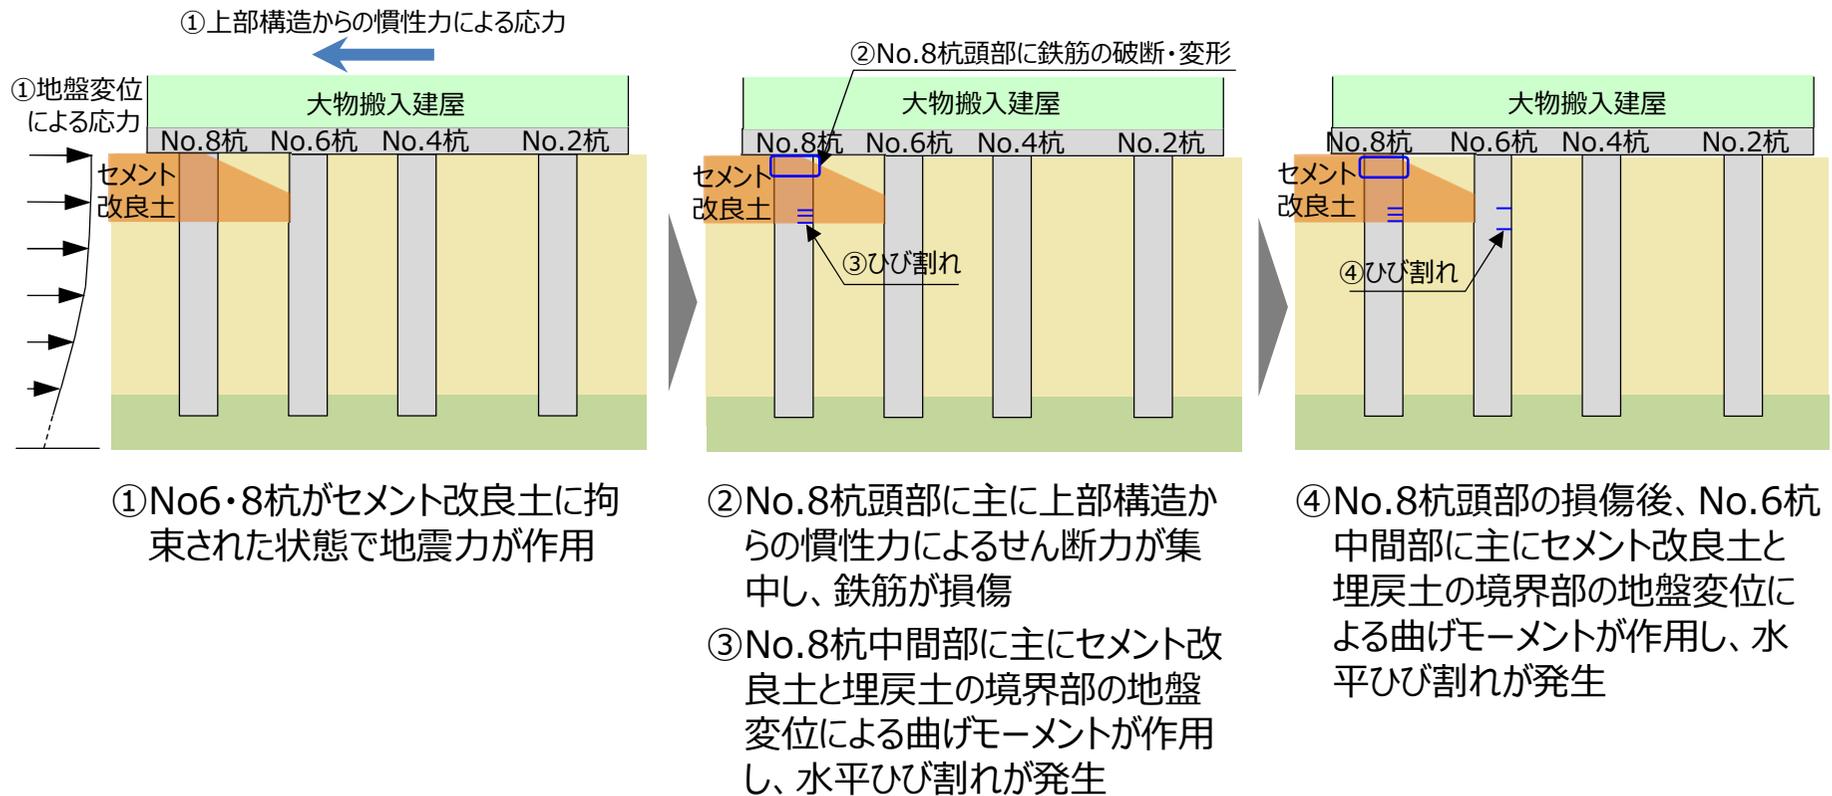
図55 No.6・8杭の損傷メカニズム（推定）

以上から、No.6・8杭がセメント改良土に拘束されていたことが、No.6・8杭中間部に水平ひび割れが発生した要因と考えられる。

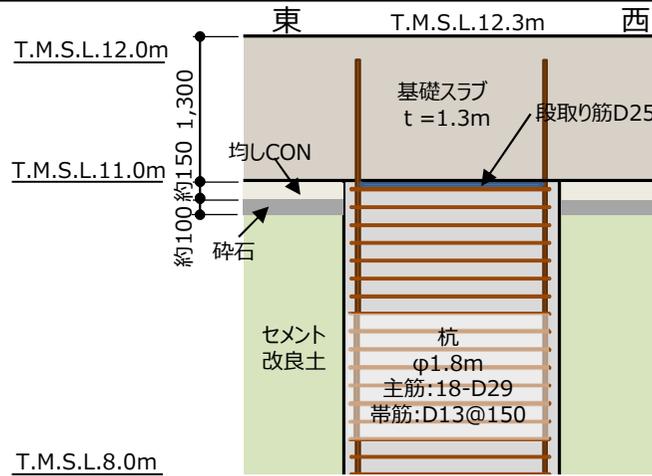
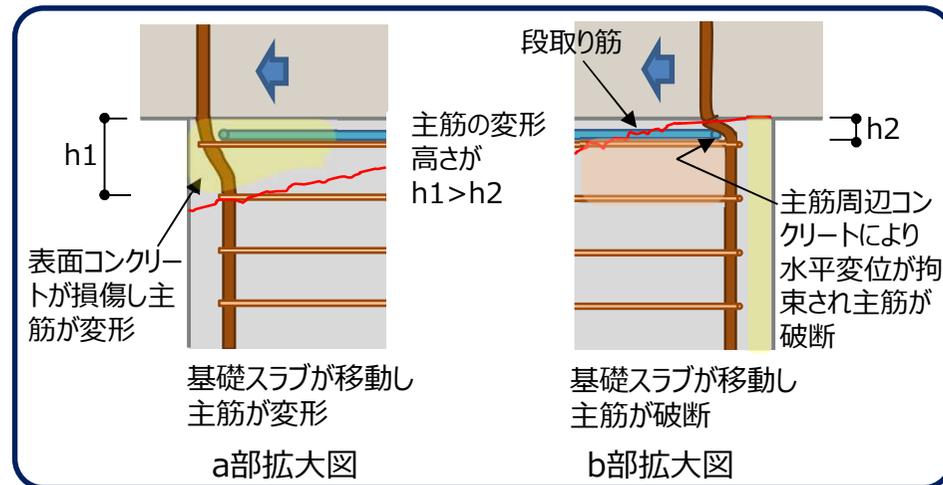
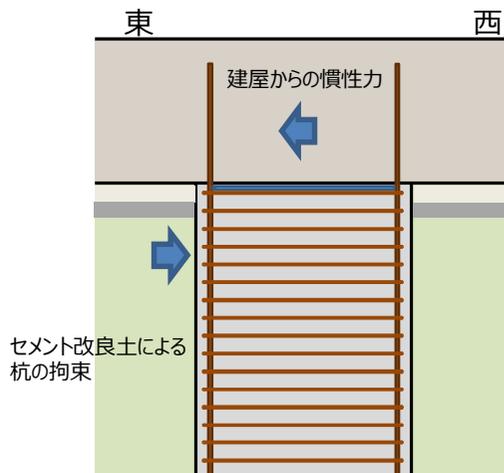
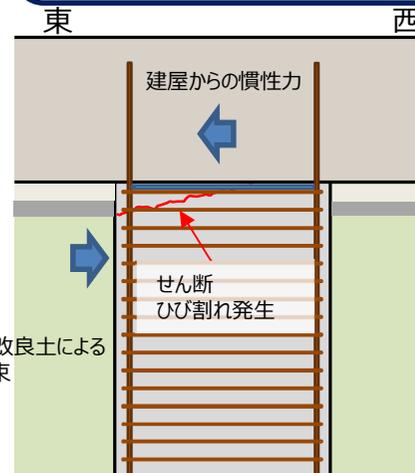
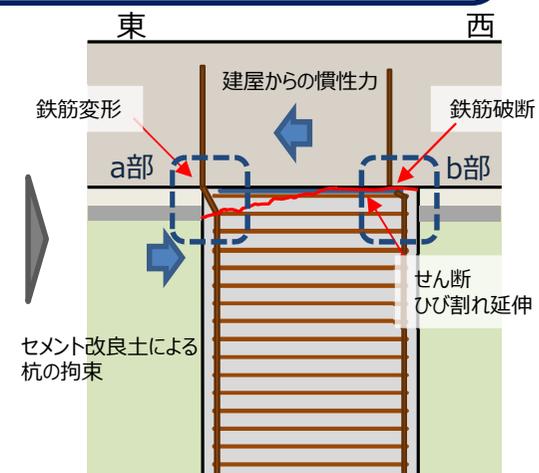
➤ No.8杭頭部の鉄筋破断・変形のメカニズムを図56に示す。杭頭部に発生したせん断ひび割れにより、基礎スラブと杭頭部にズレが生じ、東側は主筋周辺コンクリートが損傷したことにより主筋が変形し、西側は主筋周辺コンクリートが水平変位を拘束したことにより、主筋が破断したものと考えられる。

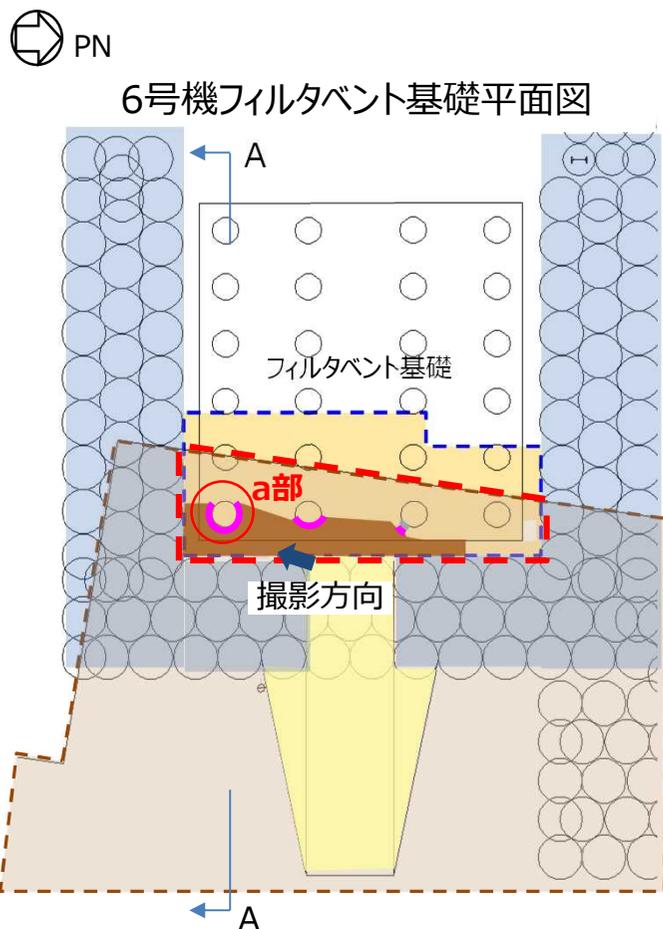
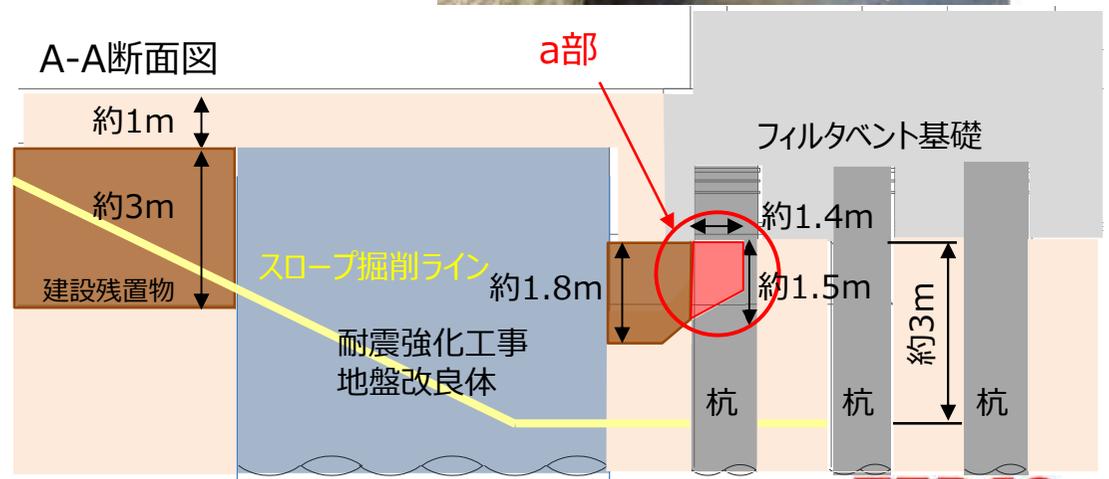
掘削調査の結果、建設残置物が6号機フィルタベント基礎の3本の杭に接していること、杭の損傷はないことを確認した。なお、建設残置物は撤去した。

- 6号機フィルタベント基礎の杭と建設残置物が干渉する可能性のある範囲を掘削し、目視確認を実施。
- 掘削調査の結果、6号機フィルタベント基礎の手前側で確認した建設残置物が東側の3本の杭に接していることを確認。
- 確認された杭周辺の建設残置物（セメント改良土）については、既に撤去済み。

東京電力は、6号機大物搬入建屋及び6号機フィルタベント基礎の周辺の建設残置物を既に撤去するとともに、6号機大物搬入建屋の損傷した杭については補修して使用するとしている。東京電力は、6号機の設工認申請の補正後に、当該審査において、大物搬入建屋については当該杭の補修を、フィルタベント基礎については掘削調査完了後の地盤状況を考慮した建屋の耐震安全性について説明するとしている（別紙2）。

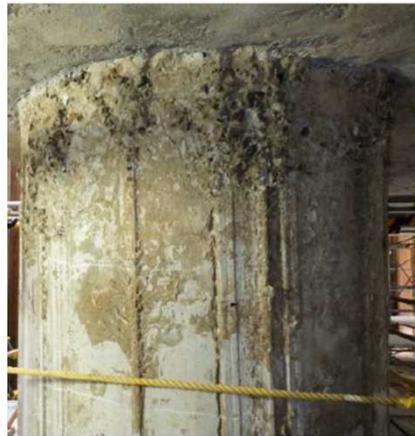
No.1杭上部の状況

- 杭上部の状況写真を以下に示す。
- 杭の耐震性に影響するような損傷がないことを確認した。
