福島第一原子力発電所廃炉・事故調査に係る
連絡・調整会議
第10回会合

福島第一原子力発電所1号機の 格納容器内部調査から得られた情報 （前半調査とりまとめ）

東京電力ホールディングス株式会社

1号機 R C W※熱交換器入口ヘッダ配管の滞留ガス について

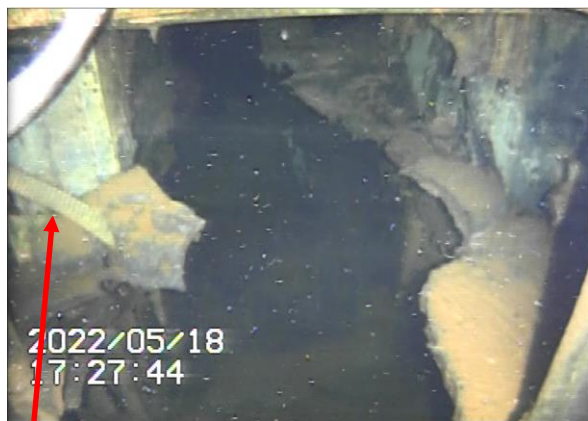
ペDESTアル開口部 (D/W床レベル)

- 開口部の上部に関しては、コンクリートへの大きな損傷は確認されていない
- 開口部の壁面に付着するかたちで棚状に張り出している堆積物を確認。
- 右側の棚状堆積物はペDESTアル内部に向かって立ち上がっている状況
- 棚状堆積物の下面にはつららもしくは鍾乳石のような形状が存在

つらら状のものが生成された際は、棚状堆積物は水面よりも上にあつた可能性

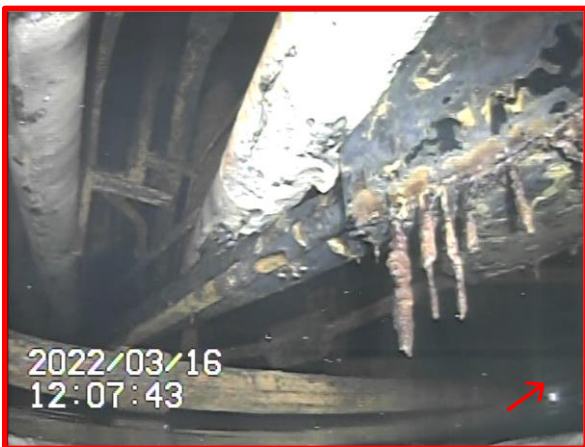
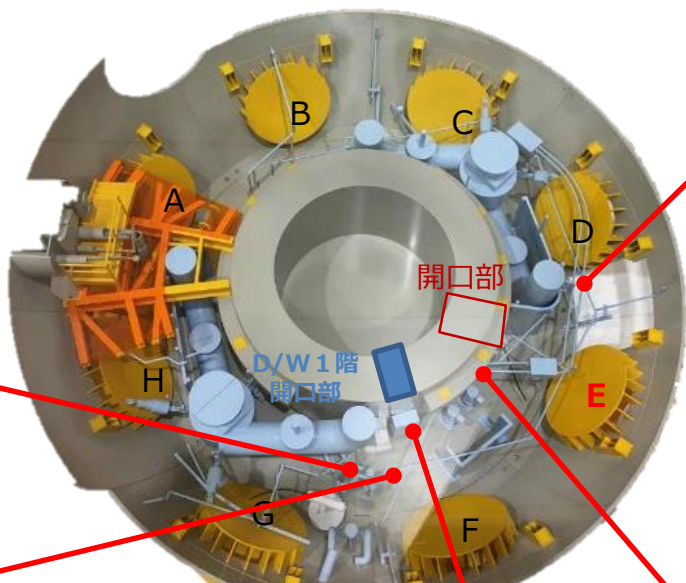
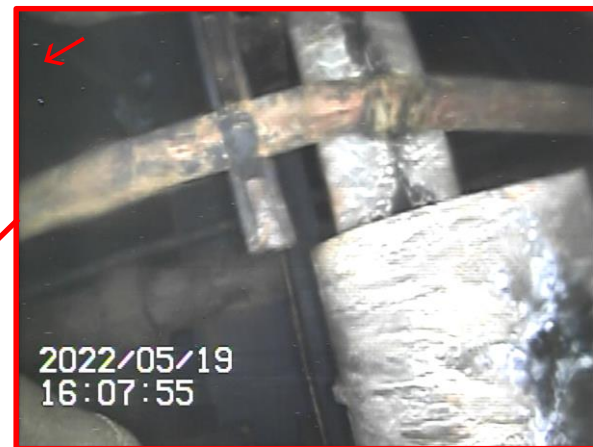
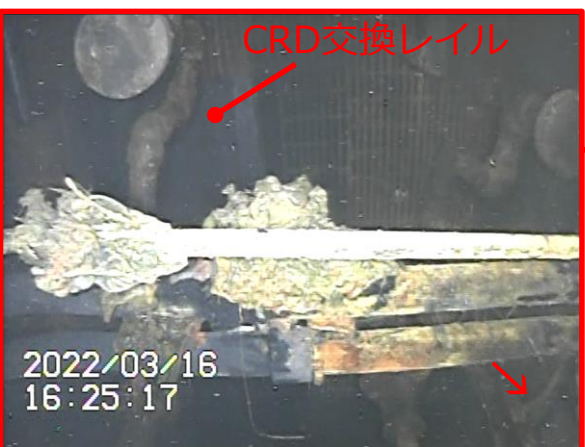
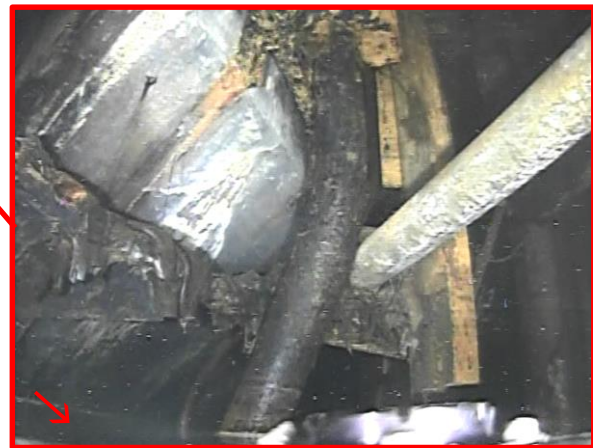
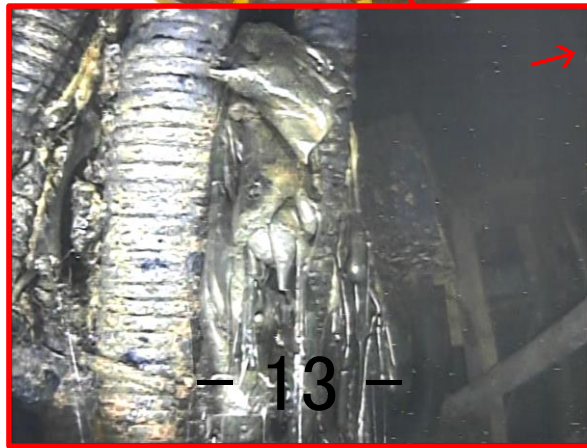
水面より上の構造物への付着物

- 配管や構造物への付着物を確認
- RCWヘッダ配管等に金属光沢のある付着物を確認

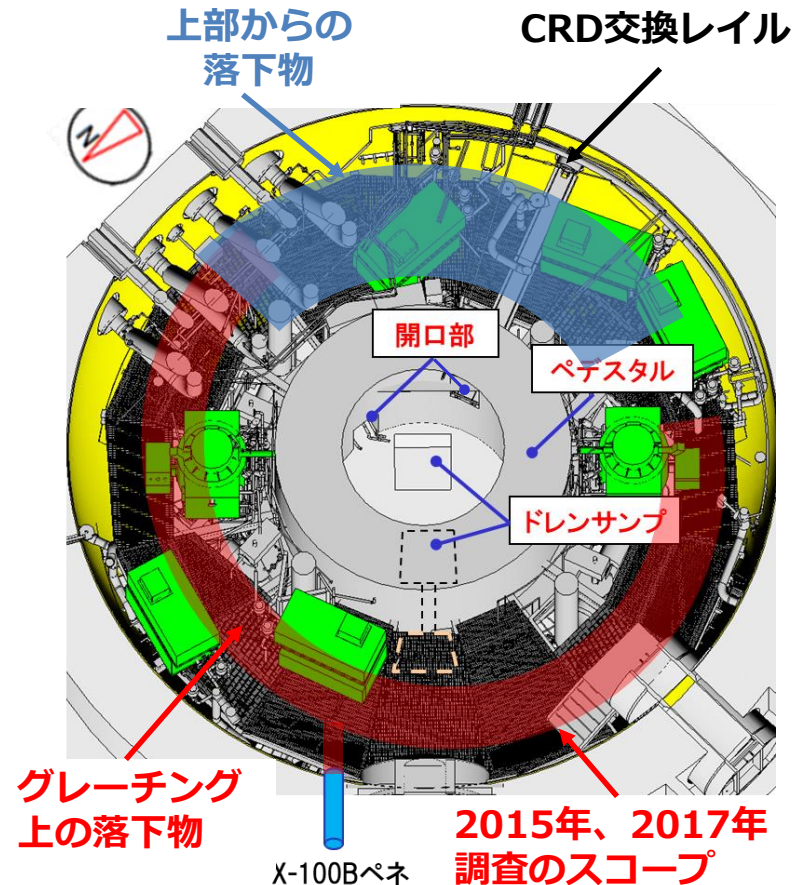
ドレンサンプピット付近で確認されたRCW配管の保温材の状況（水中）

水面より上のRCW配管の状況

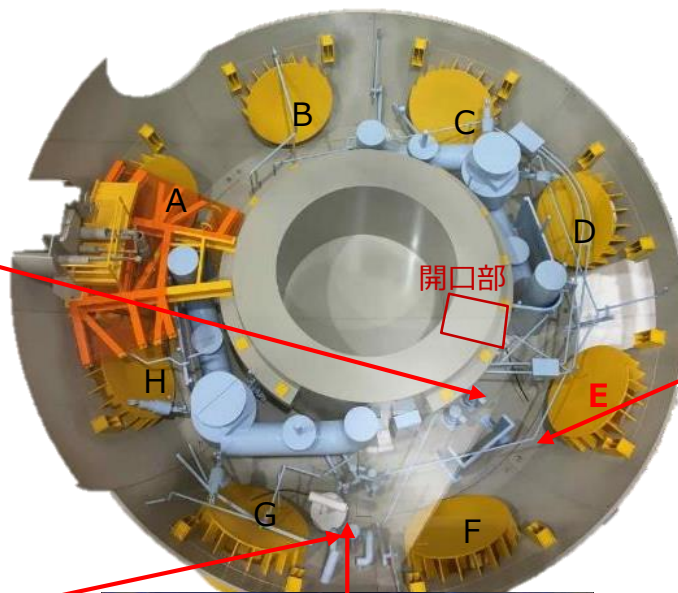
保温材の劣化について

- 水中、気中の複数個所にて、RCW配管を取り囲む保温材の劣化を確認
- ウレタン保温材が消失していることも確認された
- 連結部付近において、光沢のある付着物を確認

ドレンサンプルピット付近で確認されたRCW配管の保温材の状況 (水中)

格納容器貫通部付近で確認されたRCW配管への光沢のある付着物 (水中)

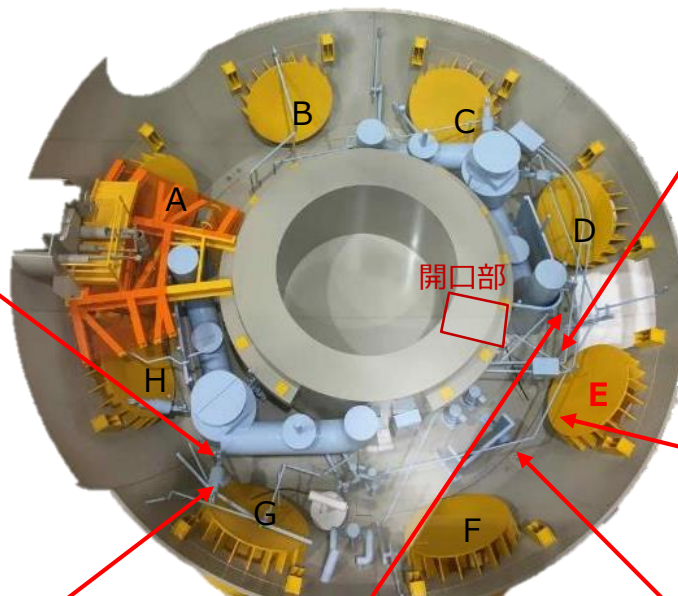
水面より上の配管の状況について

- 光沢のある金属的な堆積物はペDESTAL開口部およびCRD交換用の上部開口部の周辺でも確認されている（主にRCWの格納容器内ヘッダ配管）
- 配管の保温材カバーの剥がれや変形も確認されている

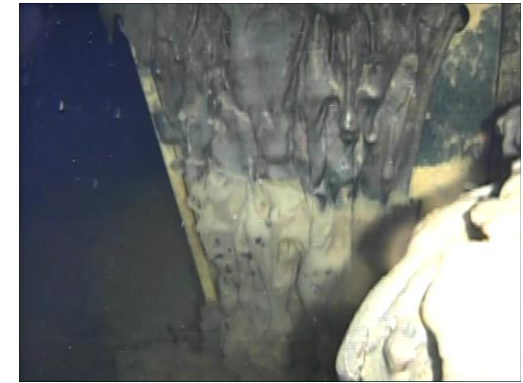
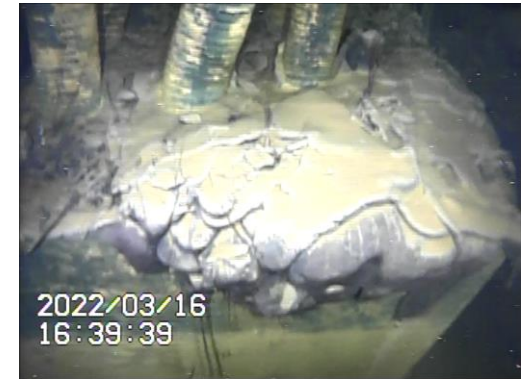
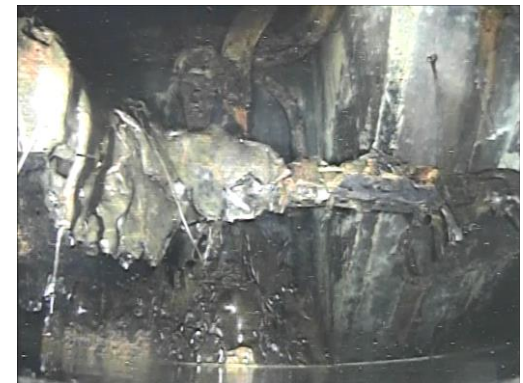
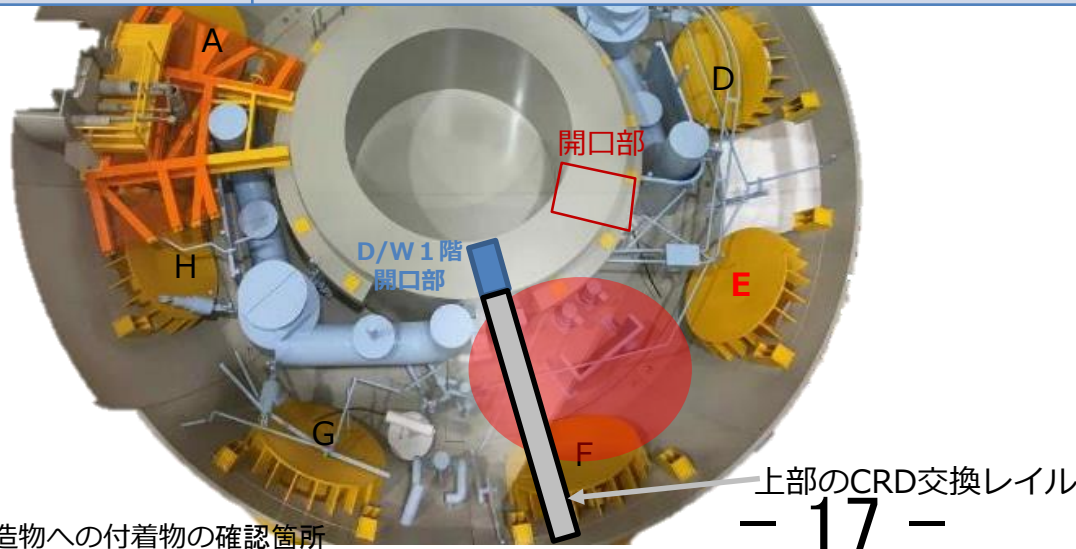
構造物に付着する形で存在する堆積物

| 起源/ 組成 | <p>保温材や遮へい材の高温による劣化</p> <p>CRD交換レイルの下で確認された堆積物は</p> <p>①ペDESTAL内部から落下した可能性</p> <p>②開口部周辺が局所的に高温化することで生成された可能性</p> <p>が考えられる</p> |

- D/W床面より高い位置（水中及び気中）に構造物に付着する形で堆積物が存在
→ペDESTAL内から開口部を通じてペDESTAL外へ流出したのではなく、
上部から落下したものと推定
- CRD交換レイル及びその開口部、ペDESTAL開口部（D/W床面）の周辺は比較的堆積物の量が多い
- D/W床面レベルの堆積物の上に上部から落下してできた堆積物もあると推定 (P25 図③参照)

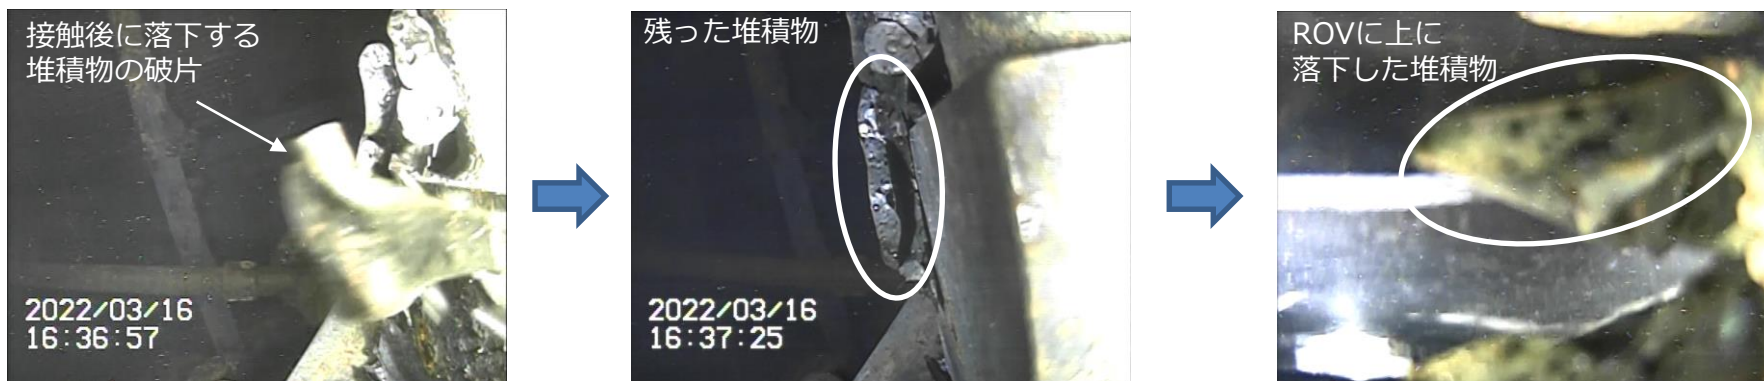
- ROVが付着した堆積物に接触した後、一部が落下した一部始終を映像にて確認（気中および水中）
- 破断面の形状は多孔質であることを示唆

ROVとの接触により一部が乖離する様子が撮影された。残った堆積物の破断面も確認できる。破片は偶然ROVの上部に落下した。破片をROVのカメラで直接捉えることはできなかったが、ROVが浸水する際に水面に鏡像として映り込んだものが確認された。

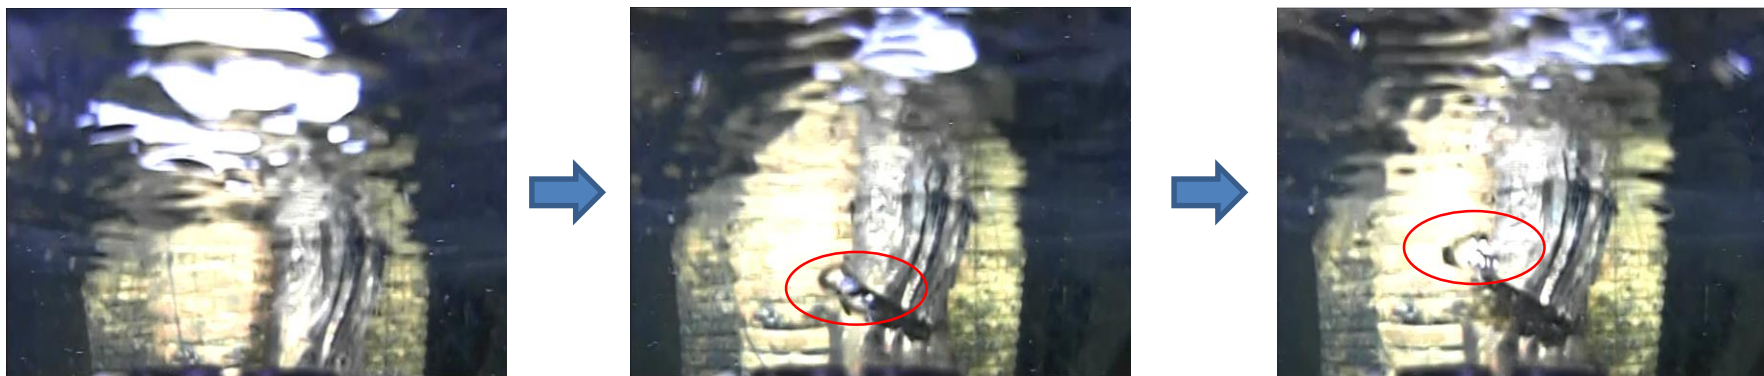
ROVとの接触により一部が乖離する様子が撮影された。落下する際に破片からガスが放出され、水中を上昇する様子が確認された。

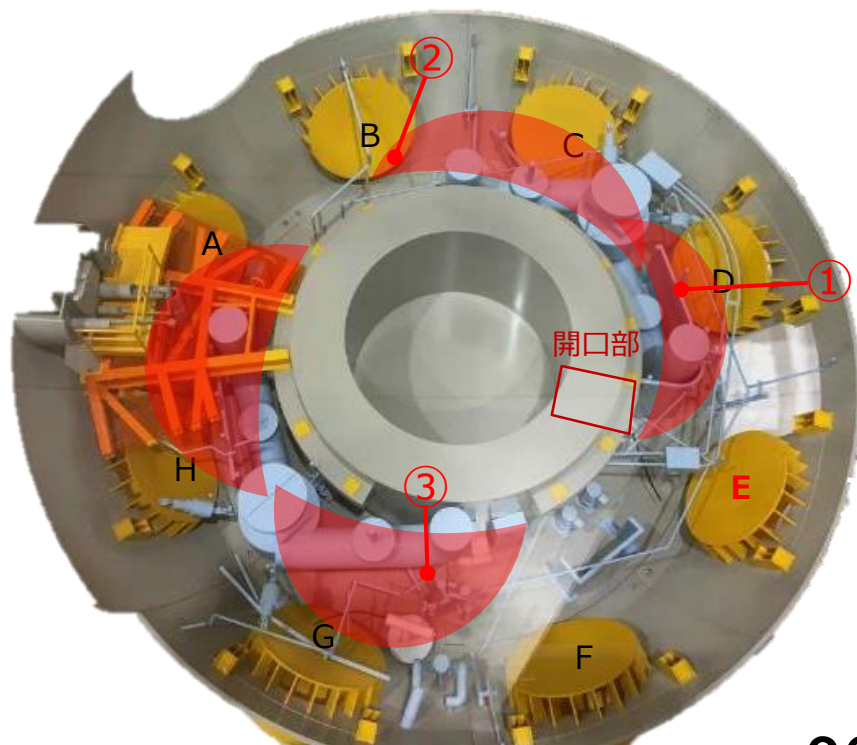
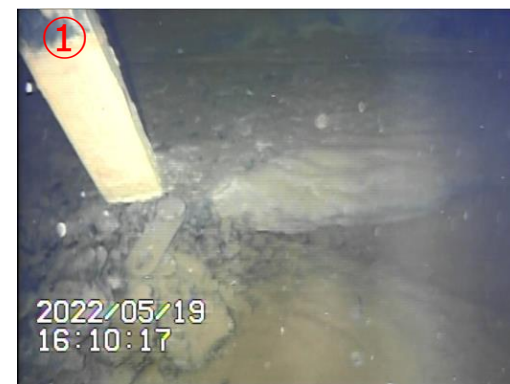
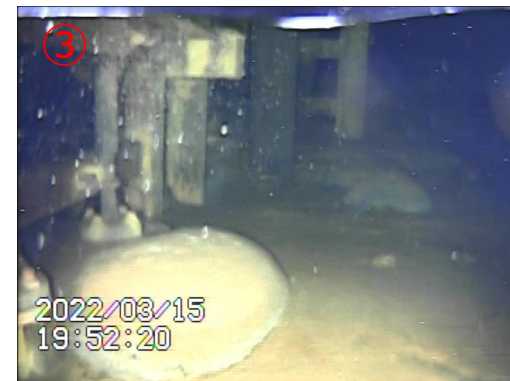
局所的な堆積物の盛り上がり

| 起源/ 組成 | 遮蔽用鉛毛マットの溶融落下の可能性 |

- 多くはPLR配管の周辺に存在（鉛遮蔽体との関係性？）
- ペDESTAL開口部から離れるにつれて堆積高さが下がる
全体的な傾向とは異なり、局所的な盛り上がりとして存在
- 鉛毛マットの接続部の部品が周辺に確認されることもある
- 2011/3/20の格納容器内の測定温度は~400℃*であり、
鉛の融点以上の温度となっていた可能性が高い
*温度計測用の熱電対の温度計測の上限値相当
- 鉛の融点: 327.5℃
- 堆積物の最高点は鉛遮へいの支持構造物近傍

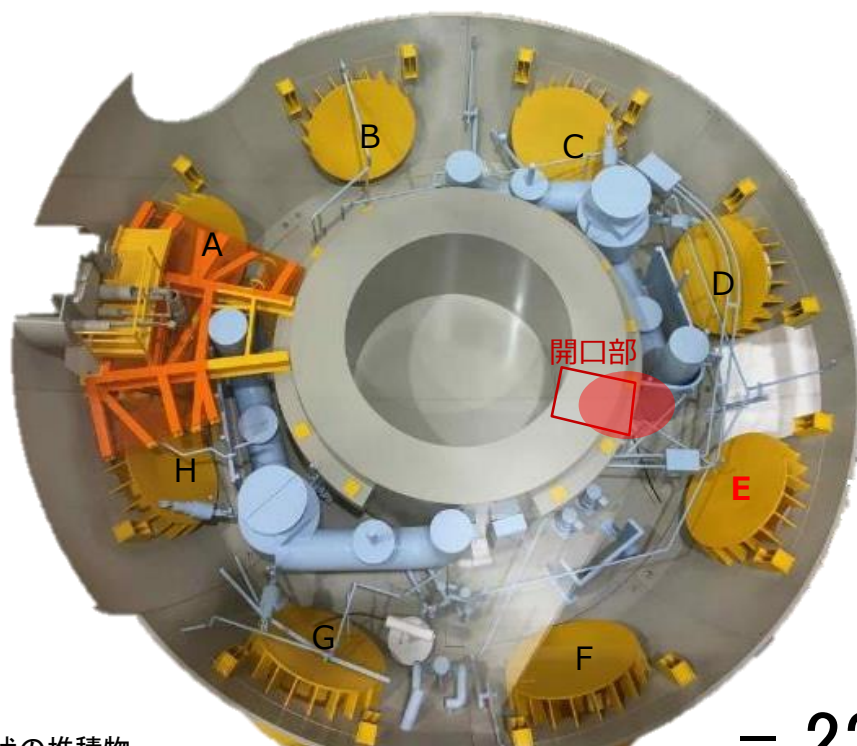
塊状の堆積物

| 起源/ 組成 | 燃料デブリの可能性？ 表面性状が類似の溶融鉛生成物？ |

- ペDESTAL開口部のところどころに塊状の堆積物として存在
- 遮へい用の鉛の存在が予想される位置とも重なる
- ペDESTAL内部から移行してきている可能性のある塊状の堆積物（画像が鮮明ではない）もあるものの、この堆積物がペDESTALの内部から出てきたものかどうかの区別は困難
- 外見（大きさ、表面の滑らかさ、等）はPLR配管の周辺で確認されたものと類似
- ペDESTAL内部調査により更なる情報が得られることが期待される

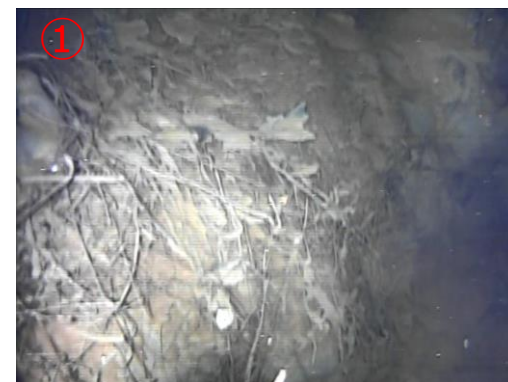
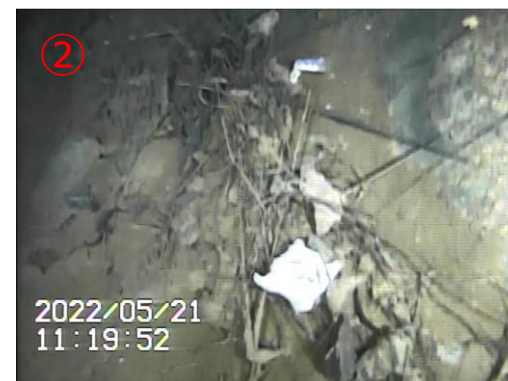
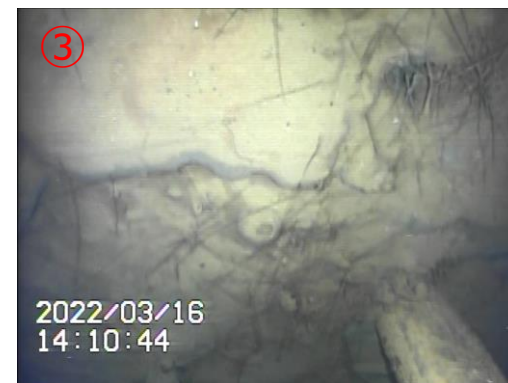
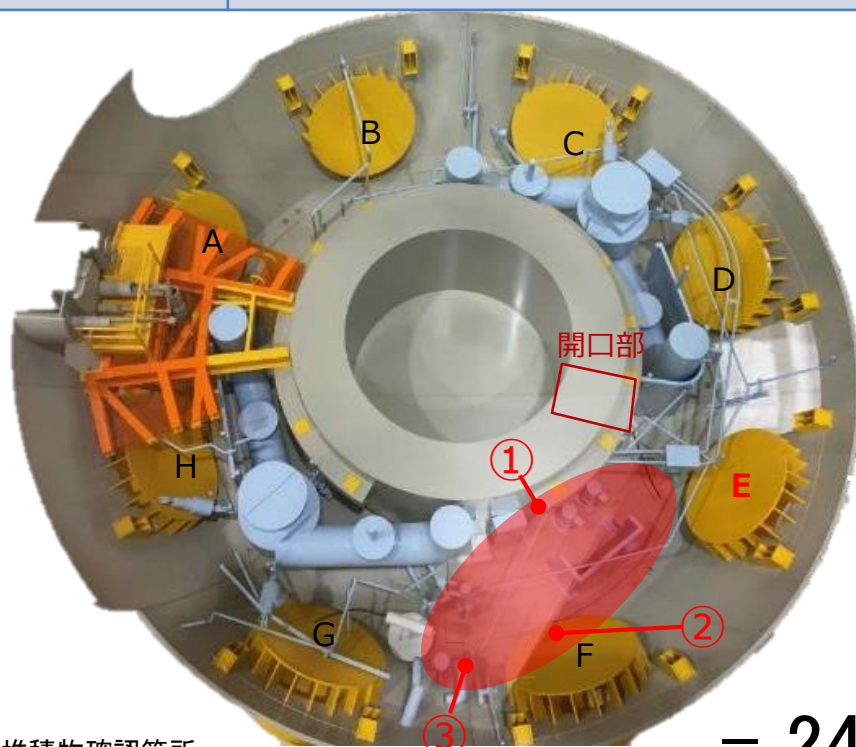
糸状堆積物

| 起源/ 組成 | 鉛毛マット(鉛およびそのカバー)に由来する 可能性が高い |

- 構造物への付着が見られた箇所下部に相当する場所で確認されることが多い
- 鉛毛マットのカバーに使用されているグラスファイバー等の糸状の素材の可能性
- 鉛等の溶融物が落下する際に途中で冷却されて糸状の物体に固化した可能性

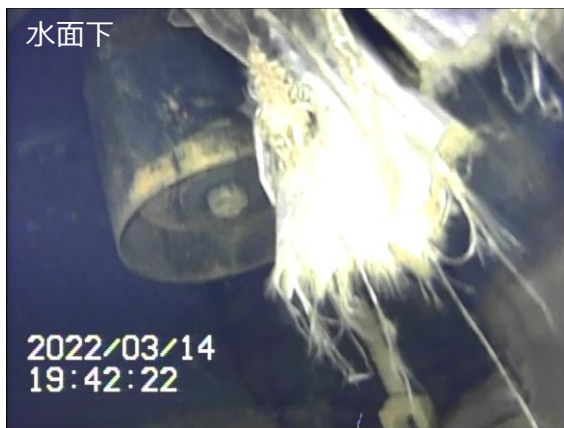
損傷した鉛毛マットカバーの
グラスファイバー

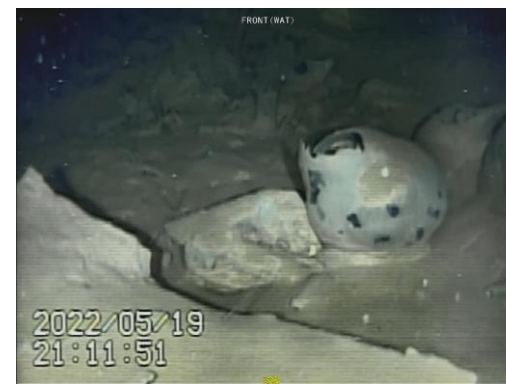
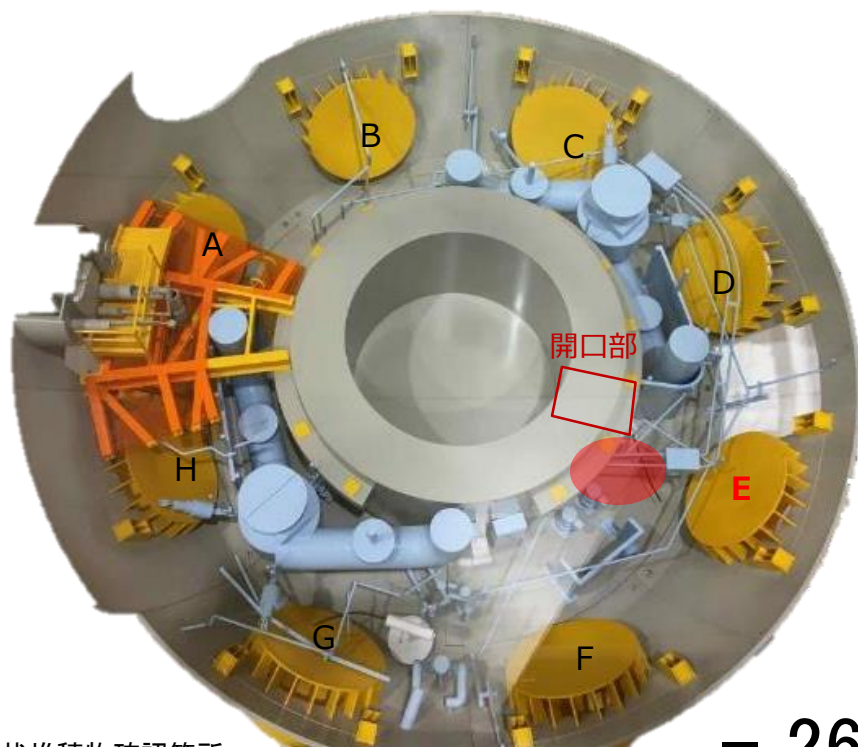
半球状堆積物

| 起源/ 組成 | 不明 上部からの落下物により形成? |

- 多くはペDESTAL開口部前周辺で確認
- 薄い殻状の物体は他の箇所でも確認されている（他の堆積物でおおわれていることが多い）ものの、半球状もしくは球状の形状とはなっていない

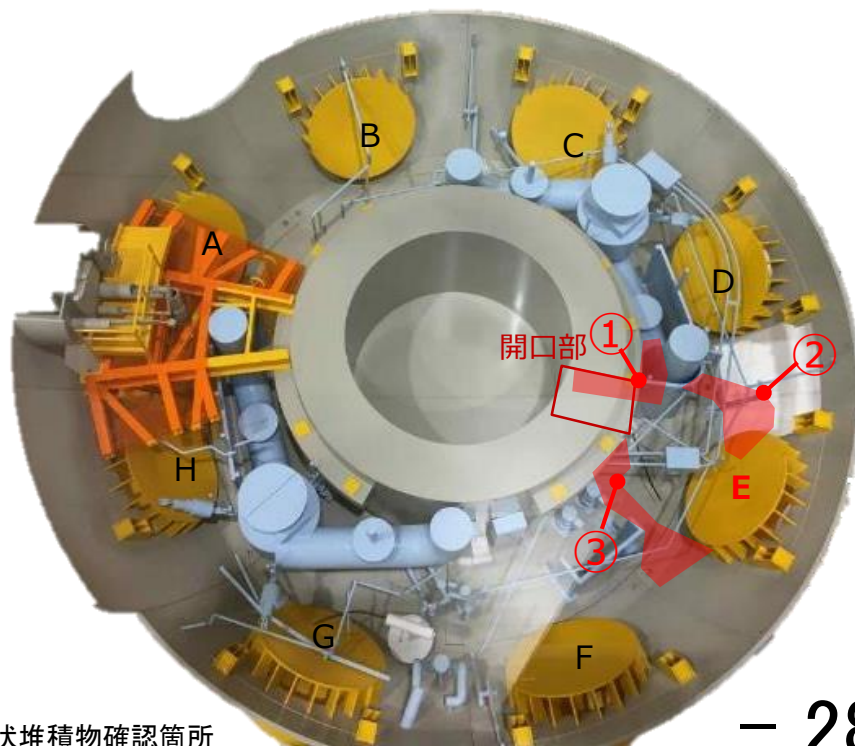
棚状（テーブル状）堆積物

| 起源/ 組成 | 不明。ペDESTAL内部から流出した物質により形成された可能性が高い |

- ①: ペDESTAL開口部に端を発する棚状堆積物は開口部から離れるにつれて堆積高さが減少する
- 棚状堆積物は開口部から離れるにつれて厚みが増す
- ペDESTAL開口部周辺の①の棚状堆積物は1層のみ。(②の下部にはもう1層の棚状堆積物あり)
- PLR配管は上下で2色に分かれており、下部はペDESTAL開口部から続く棚状堆積物の色合いと同じであることから、①と②の棚状堆積物はもともと一体であったものが崩れて分かれたものと推定。

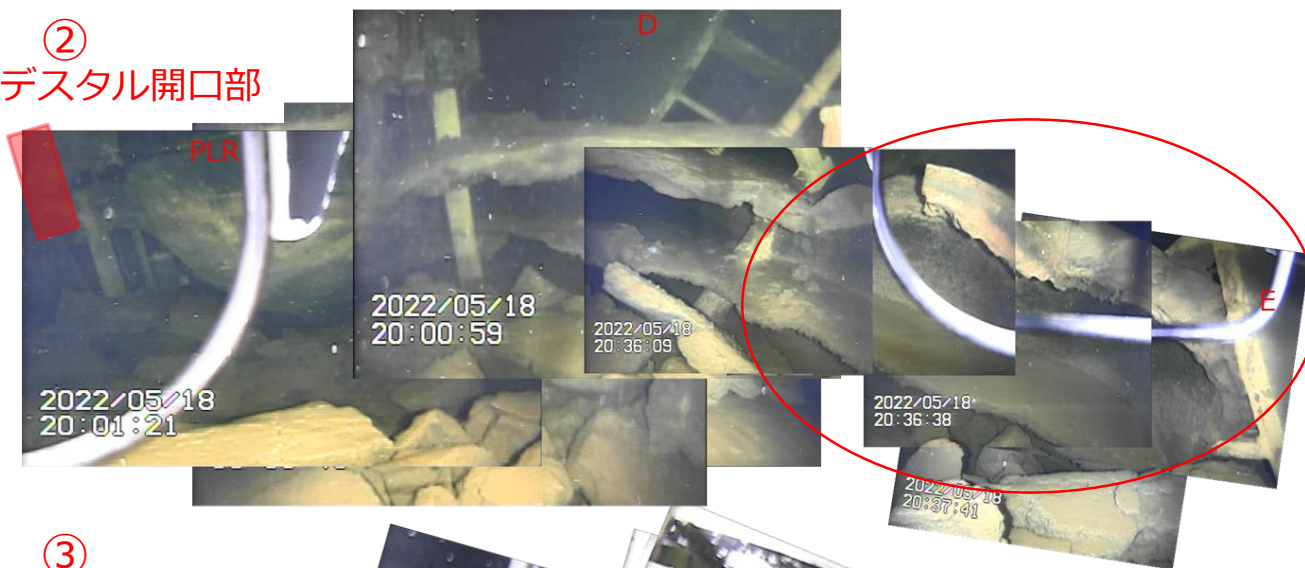
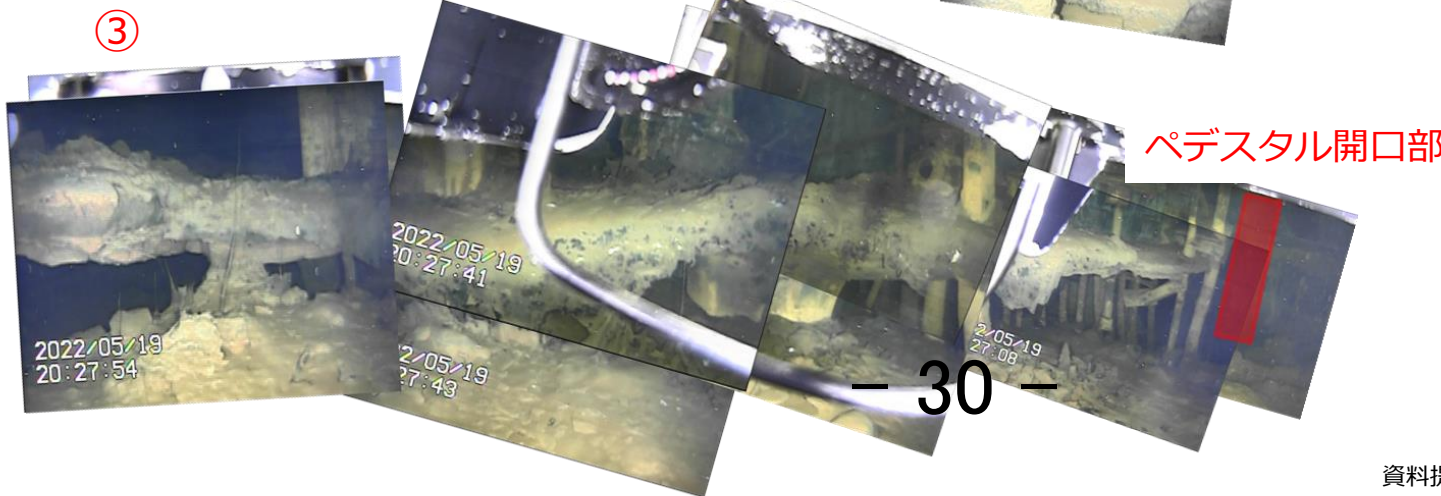
- ②: 2層の棚状堆積物はPCVシェル部では上下が連続的に結合している
2層に挟まれた構造物には損傷は確認できない
下層の棚状堆積物は平坦で、内面は滑らか
- ③: 棚状堆積物は上部からの落下物で覆われている。1層のみ確認できる
- 崩れた破片は②周辺でのみ確認できる

②③の外見の相違、および、崩れた破片の分布の偏りは棚状堆積物の生成、崩落のメカニズムの相違によるもの？ 棚状堆積物の組成の相違によるもの？

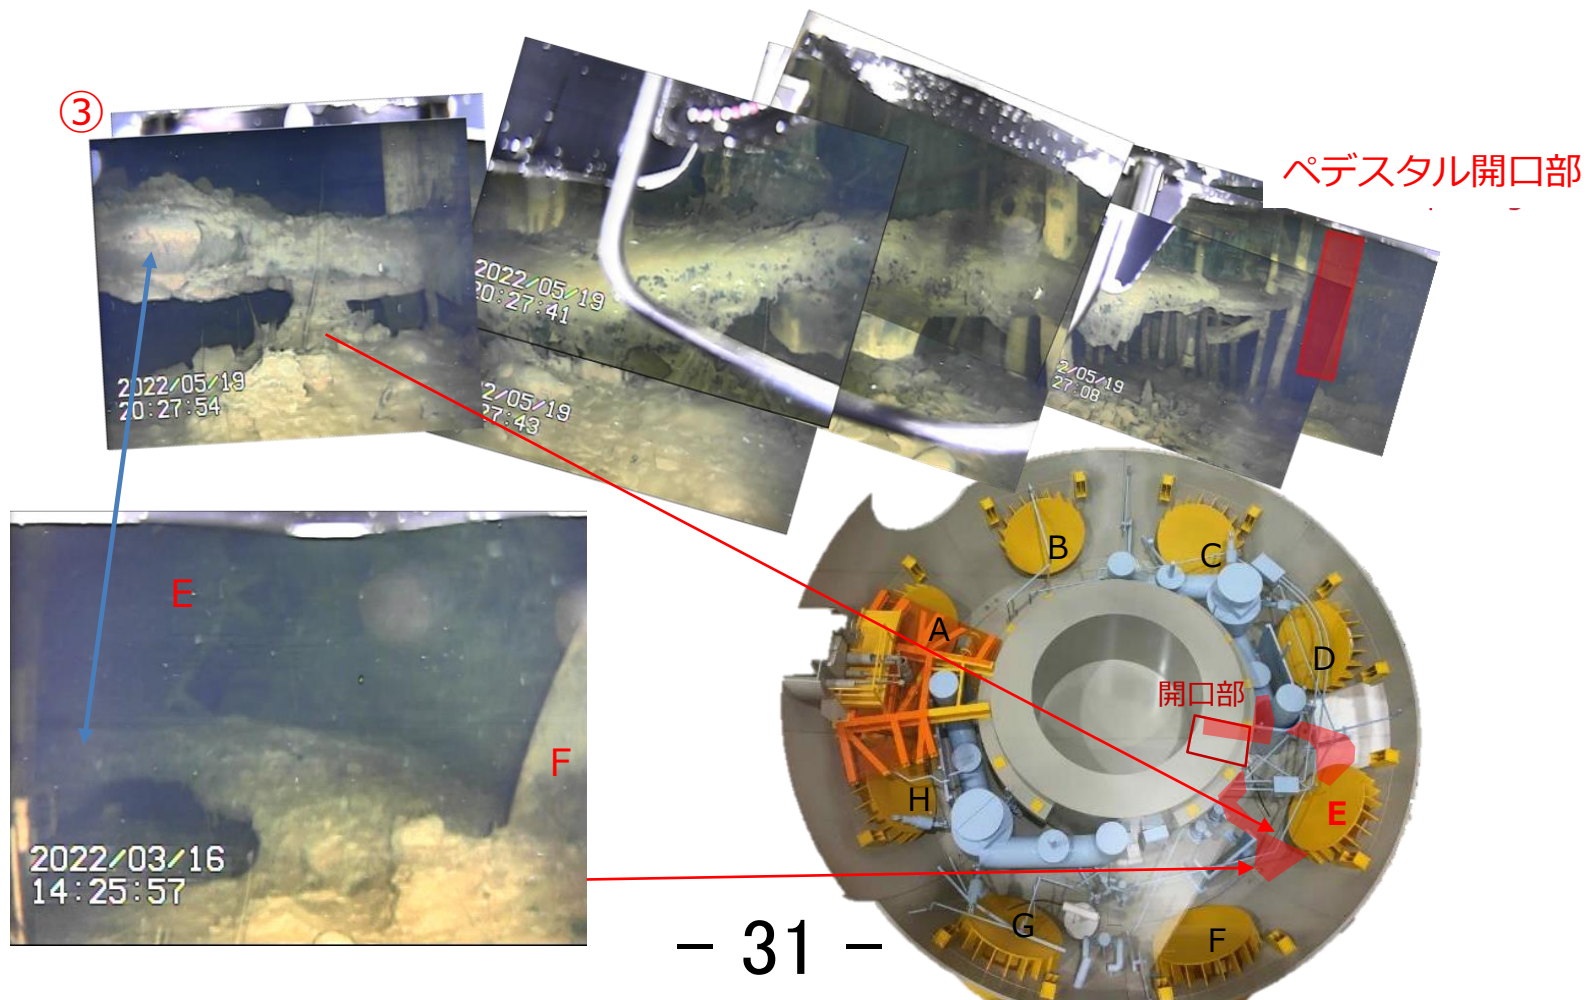
- ジェットデフEとFの間に見える棚状堆積物の下の空洞と、ペDESTAL壁からジェットデフEにつながる棚状堆積物の下の空洞は内部でつながっているように見える

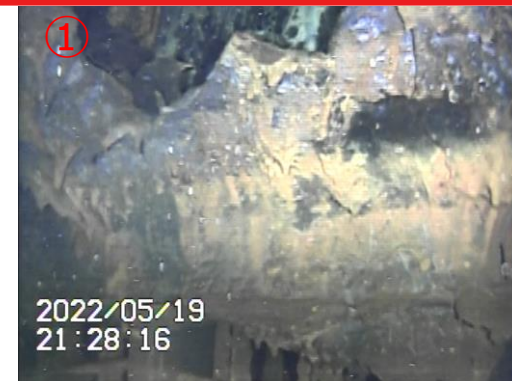
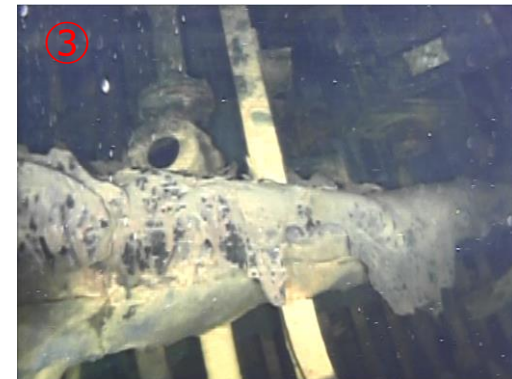
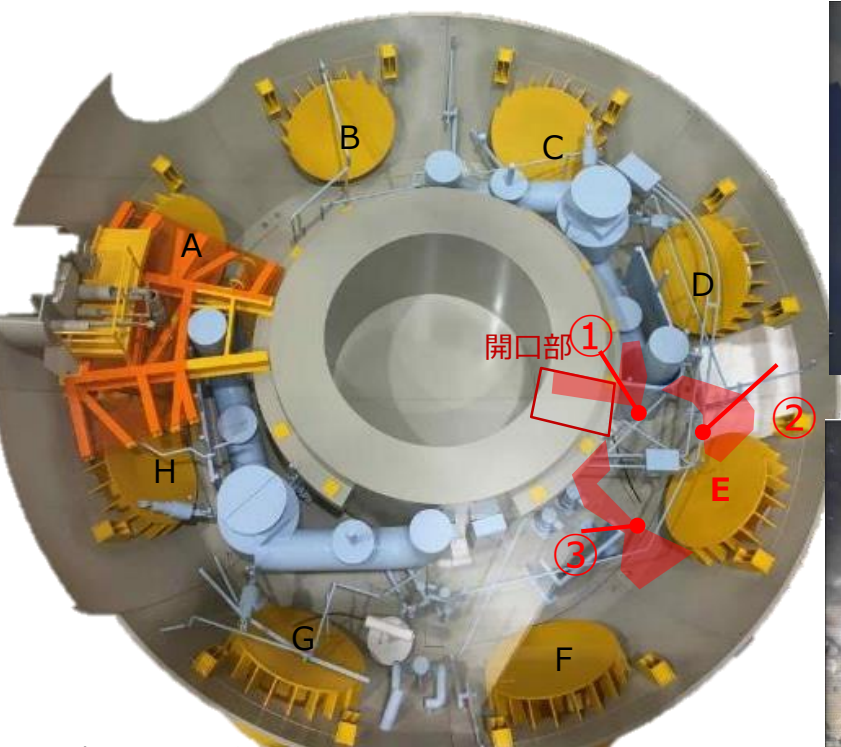
- ①と②の破断面は②の方が厚いものの気孔率はほぼ同等
- ③の破断面は上部からの落下物に覆われており明確には確認できない。
- ①の底面にはつらら/鍾乳石形状あり
- ②、③の底面は比較的滑らか

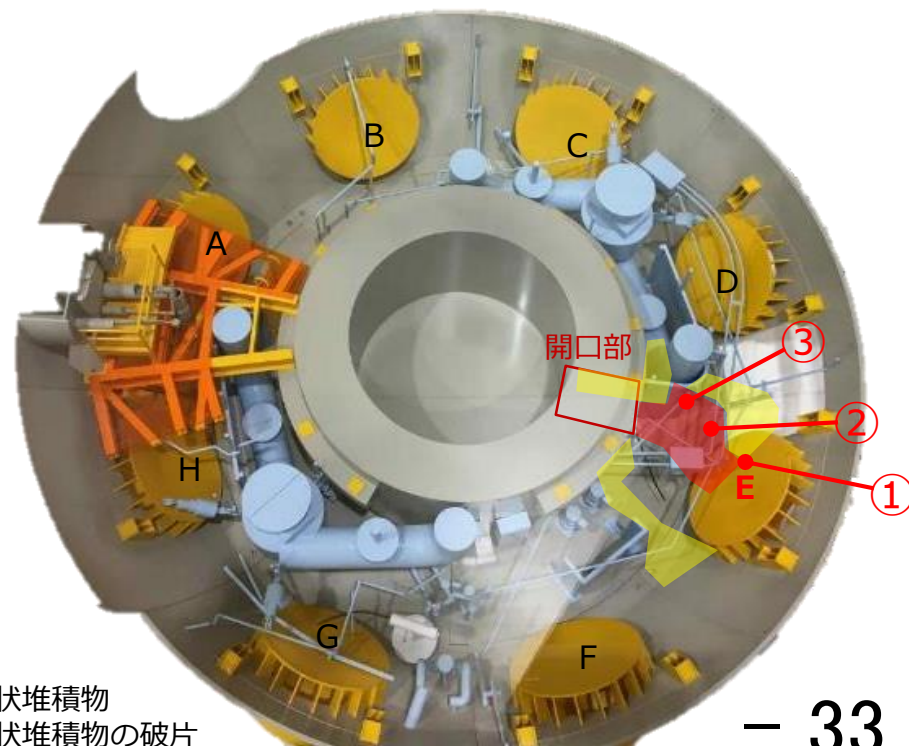
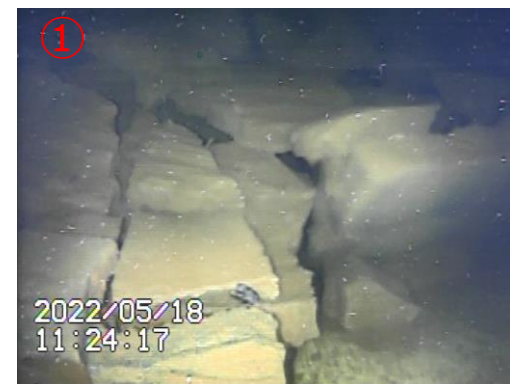
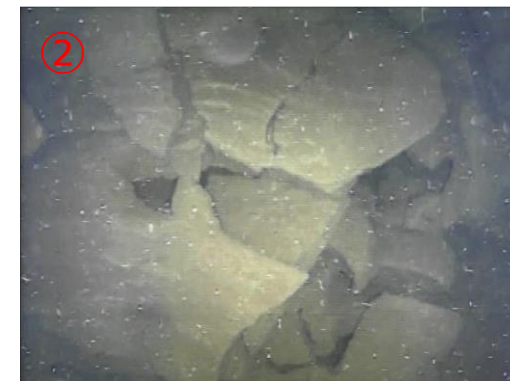
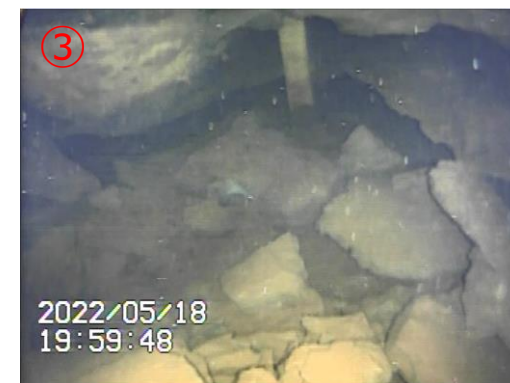
棚状堆積物の破片

| 起源/ 組成 | 棚状堆積物が崩れたものと推定 組成は不明 |

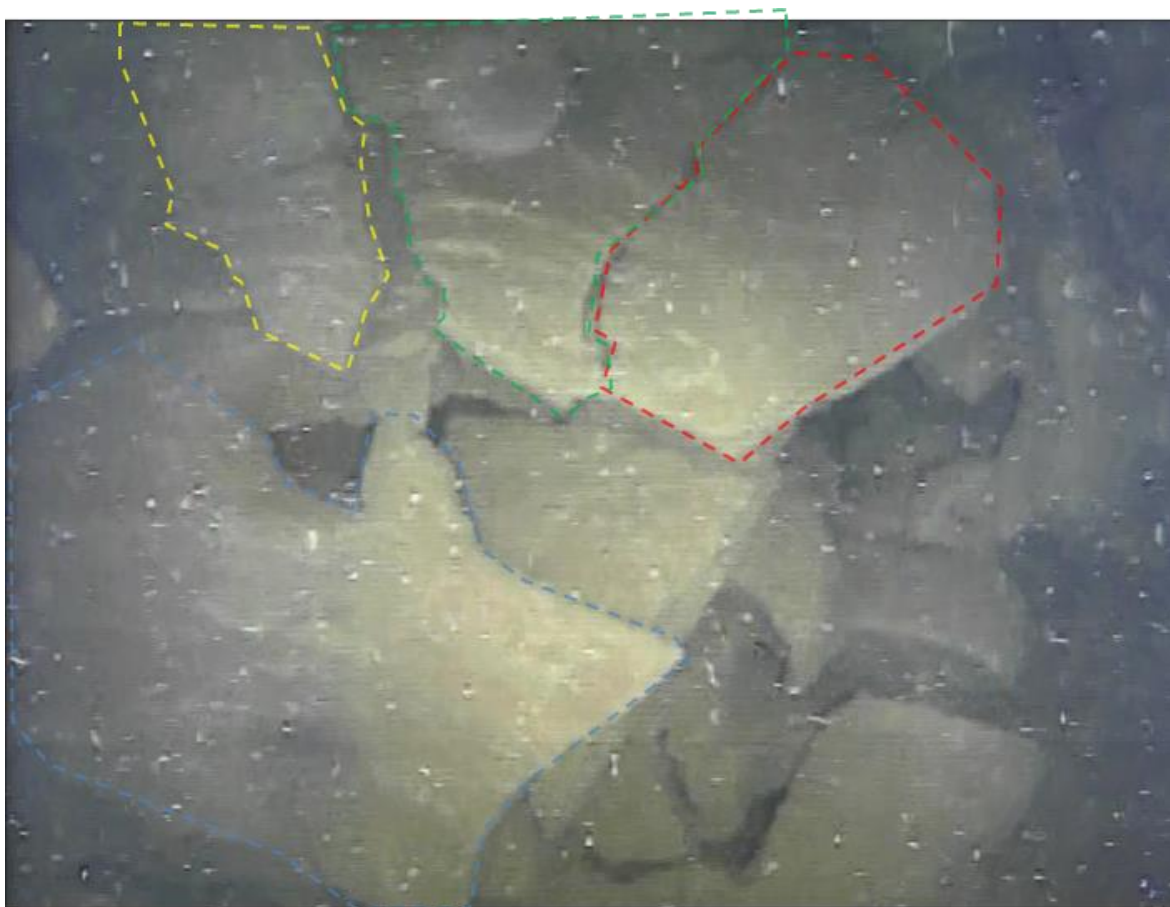
- 下図に見える複数の破片は、破断面形状が隣接する破片同士で同一であることから元は一体の棚状堆積物であった可能性が高い

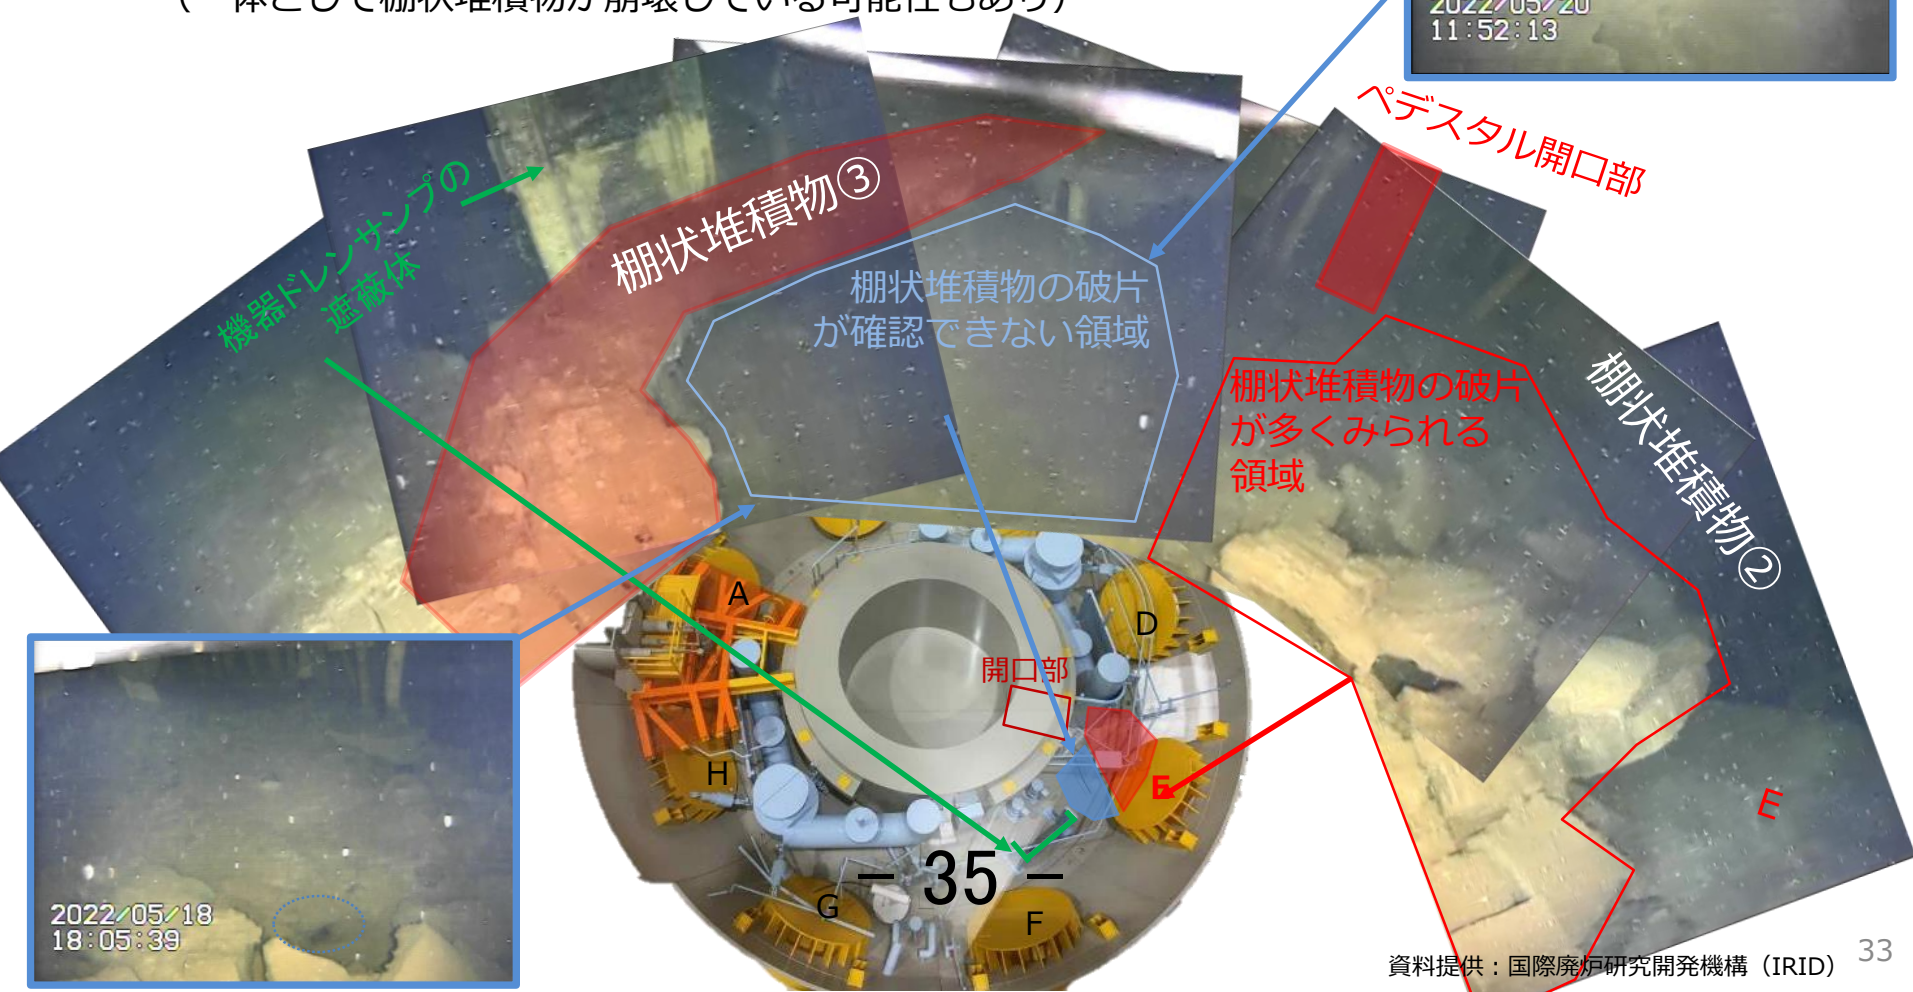
- 棚状堆積物の破片はペDESTAL開口部の右側領域（ジェットデフE～PLR配管～ペDESTAL開口部）に偏在
- ペDESTAL開口部の左側領域は多量の上部からの落下物に覆われており状態は不明。
- 崩壊した棚状堆積物は上部からの落下物の下にある可能性（一体として棚状堆積物が崩壊している可能性もあり）

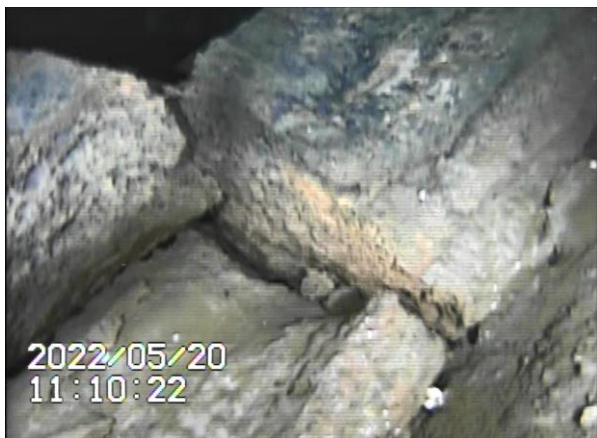
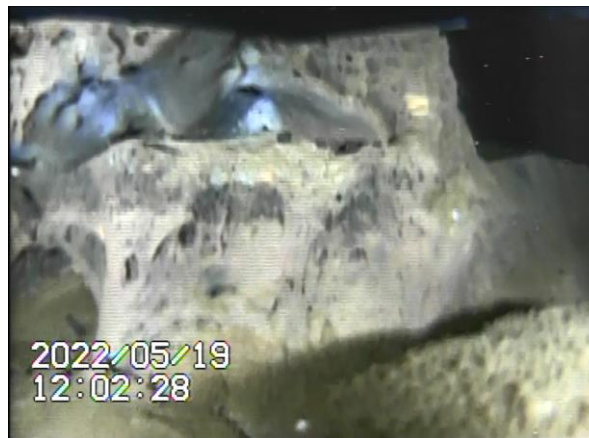
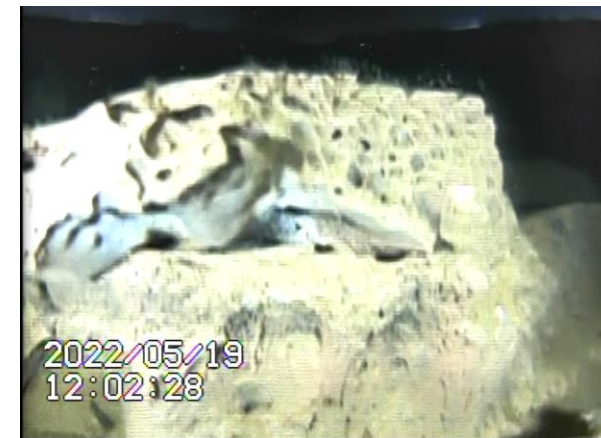
- 確認可能な棚状堆積物の破片の破断面における気孔の状況（大きさ、割合）は、場所によらずおおむね同等

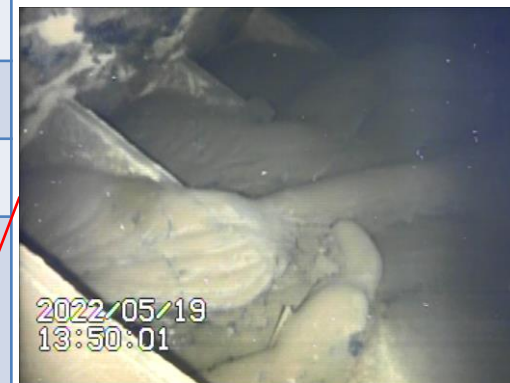
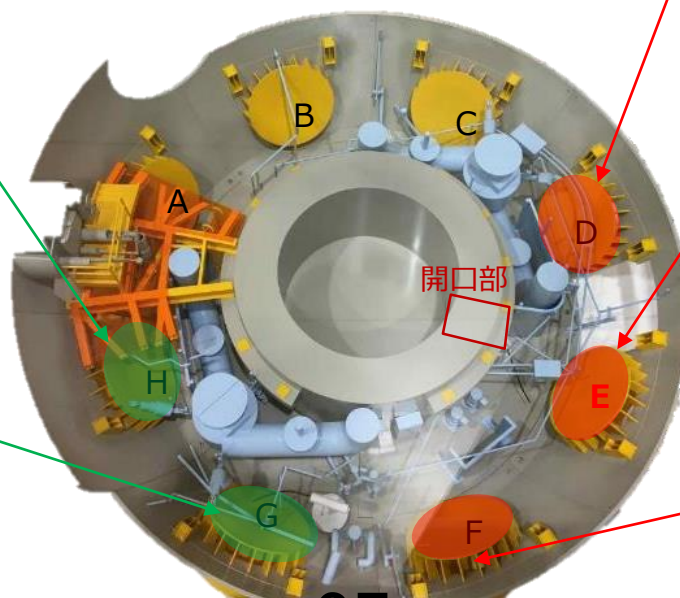
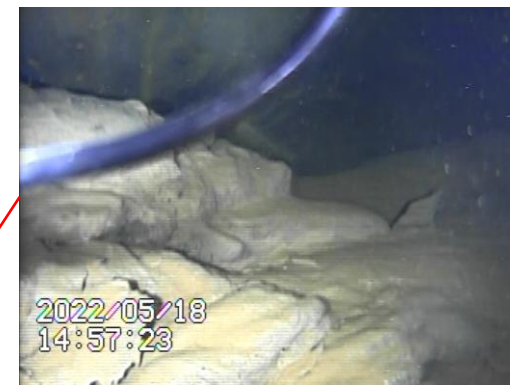
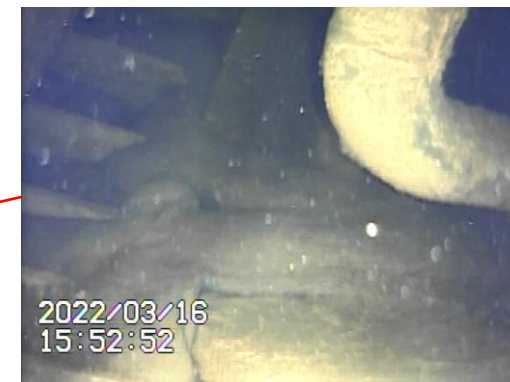
ジェットデフ背面の堆積物

| 起源/ 組成 | 棚状堆積物と同様、ペDESTAL内から流出した物質により生成された可能性、および、上部からの落下物が生成に寄与した可能性 |

- 塊状の堆積物はジェットデフの開口部からベント管（その先はS/C）に向けて流れ込むような形でジェットデフ背面に堆積

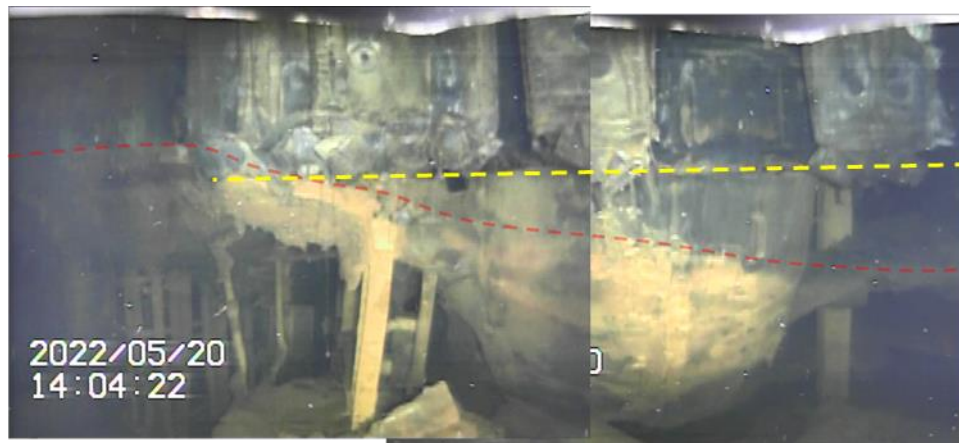
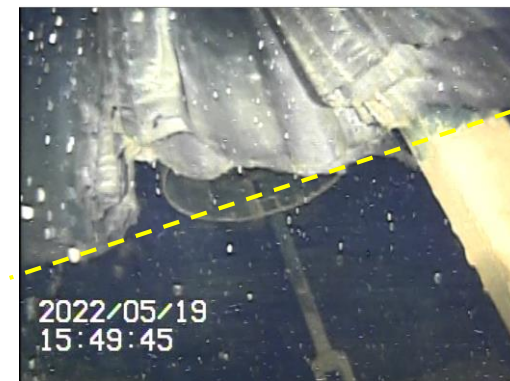
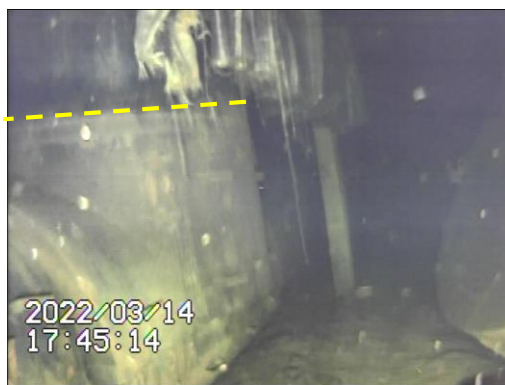
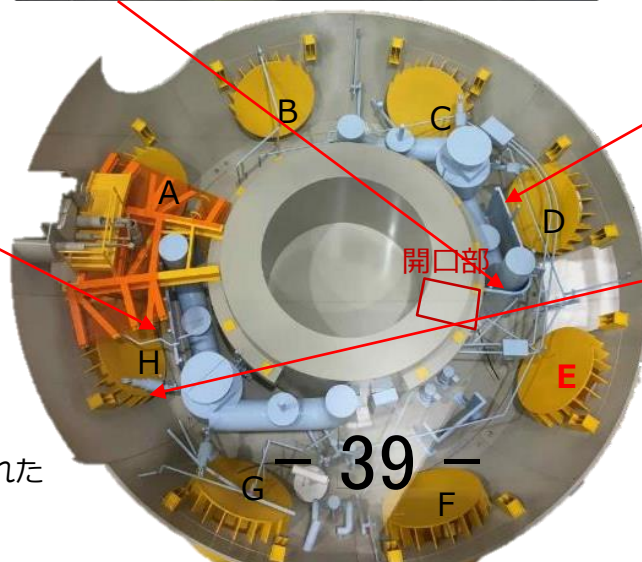
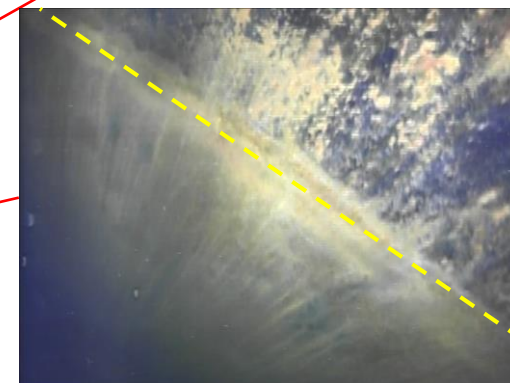
鉛毛マットの破損高さについて

- 堆積物の高さにかかわらず、鉛毛マットは同じ高さで破断している
- 破断の高さ（約1.2m）はD/Wの全領域で見られるPCVシェル、ジェットデフレクタ、構造物の変色の高さとはほぼ同一。
- 変色は水位や水質と関係がある可能性
（2011年当時は格納容器圧力が現在よりも高かったため、水位は現在よりも低かったと推定）

ジェットデフレHで
確認された変色
