福島第一原子力発電所廃炉・事故調査に係る
連絡・調整会議
第10回会合

福島第一原子力発電所1号機の 格納容器内部調査から得られた情報 （前半調査とりまとめ）

東京電力ホールディングス株式会社

1号機 R C W※熱交換器入口ヘッダ配管の滞留ガス について

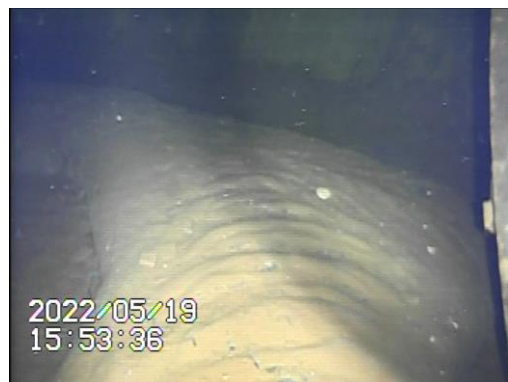
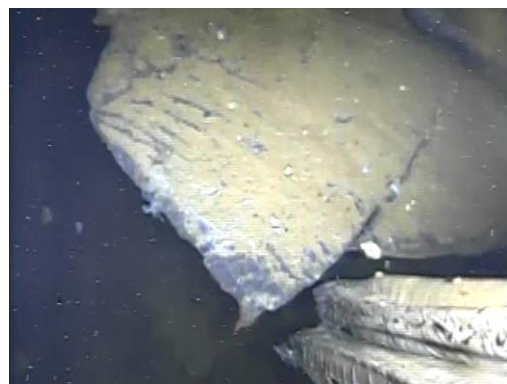
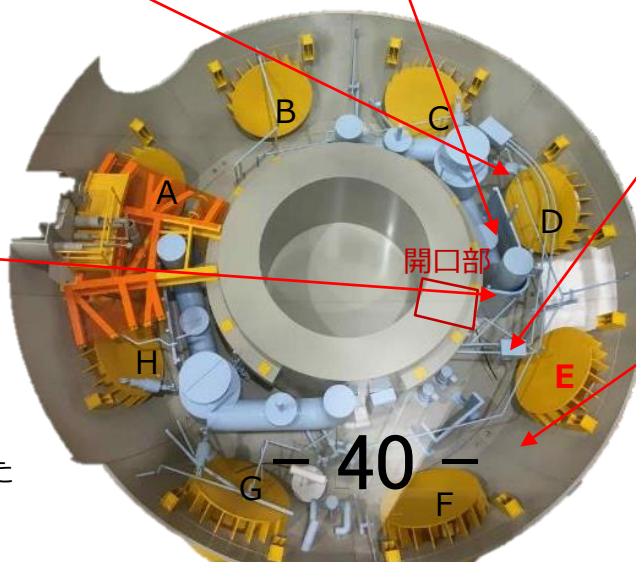
堆積物表面の形状について

- 堆積物の表面で確認された凹凸のある縞模様が形成される条件の存在から、流動、粘性、その他の情報が得られる可能性？
- 形状が維持されていることから固化速度が比較的速かった可能性？

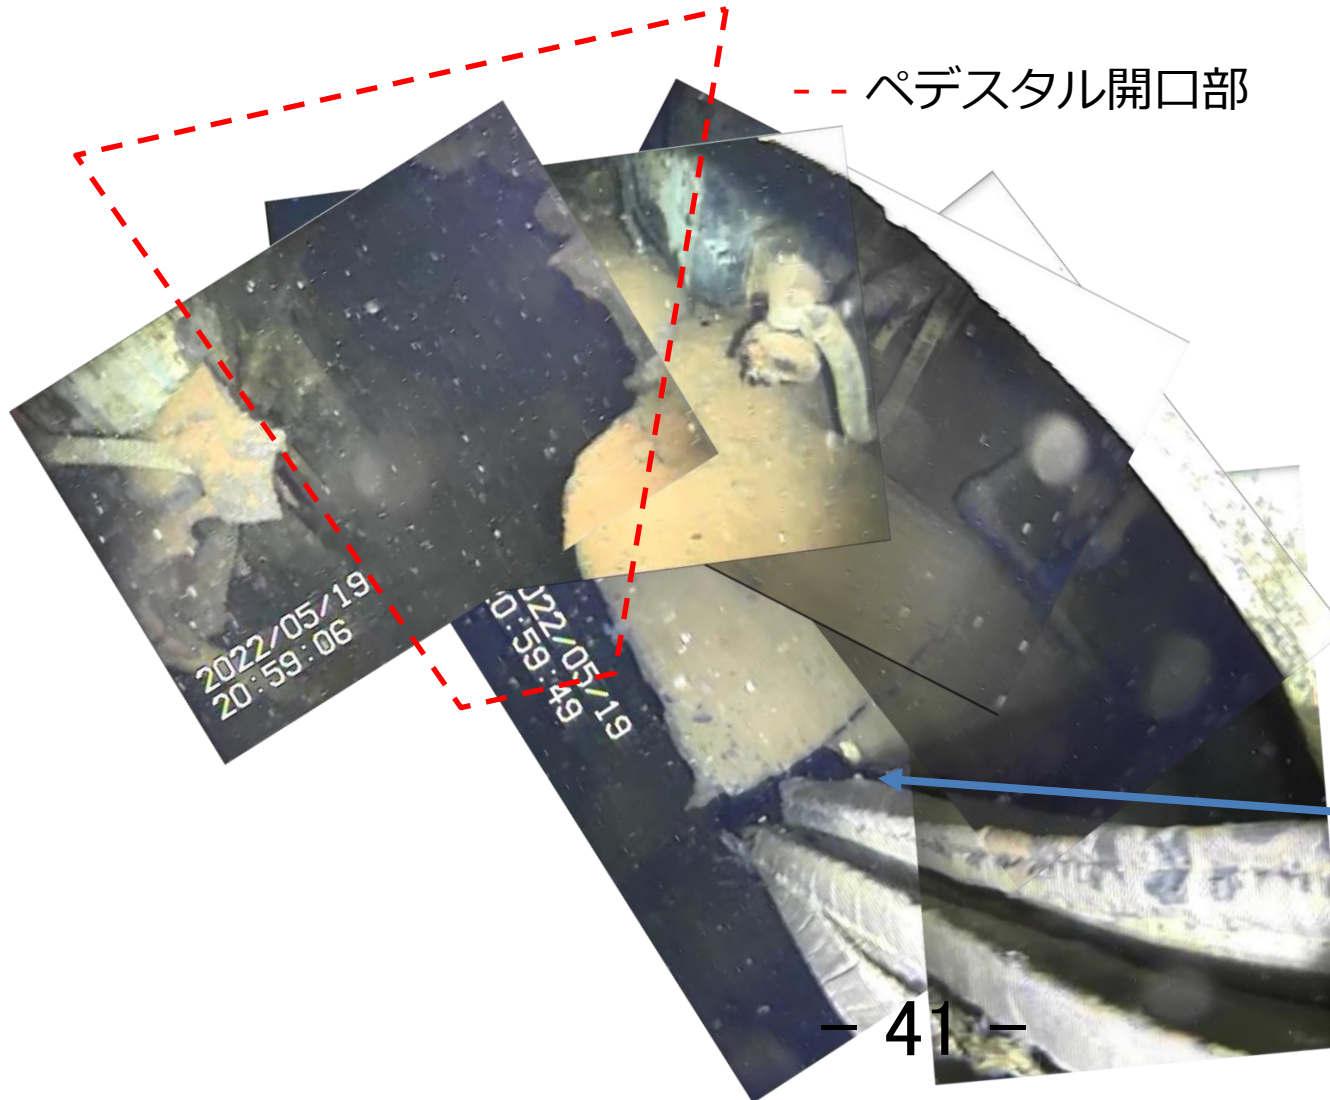
ペDESTタル開口部からの流出の可能性

- ペDESTタル開口部前の堆積物の形状・勾配から、ペDESTタル開口部から大量の物質が流出（押し出される）した可能性が示唆される

鉛毛マットが棚状堆積物を破損させることはないと考えられるため、鉛毛マットと棚状堆積物の隙間は、流出物に押し込まれてきた可能性があり、流出の方向はペDESTタル内から開口部を通じてペDESTタル外へという方向に相当する

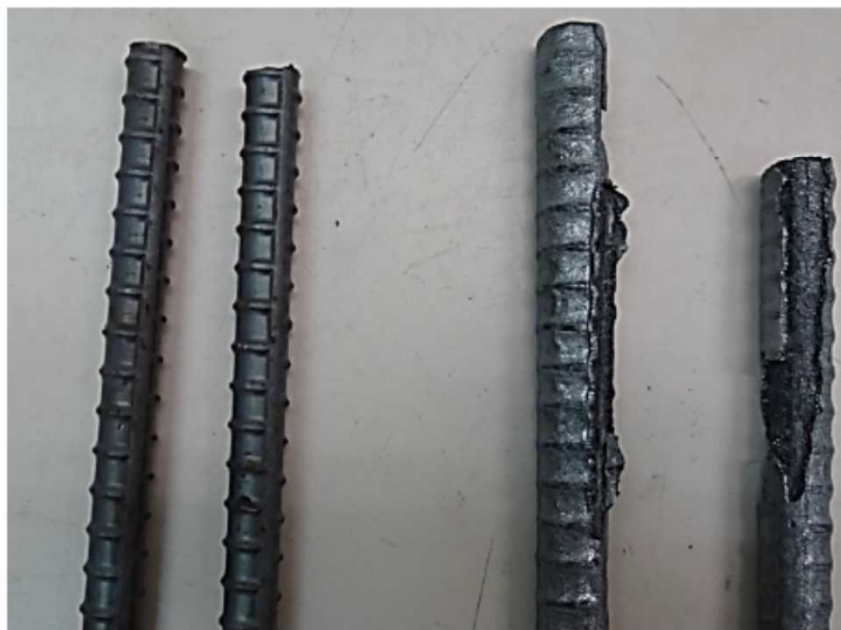
鉄筋の加熱試験

鉄筋D10 (600度8時間)
加熱前と比較して変化なし

鉄筋D10 (1200度8時間)
加熱前と比較して変色
錆止めが一部剥離

鉄筋が大きな熱的損傷を受けない温度でもコンクリートが熔融する可能性がある

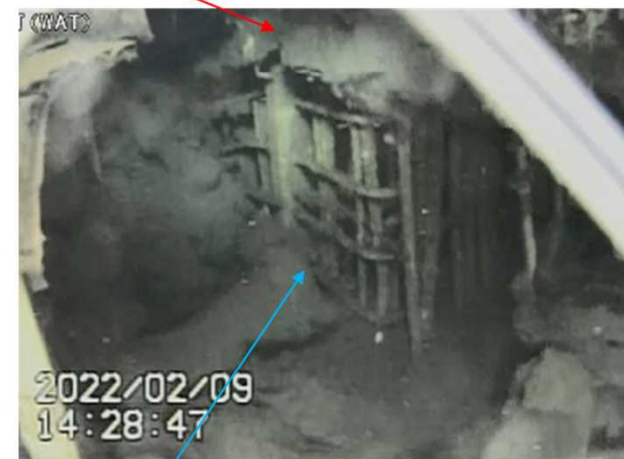
A. ペDESTAL開口部付近

①ペDESTAL外側のPCV底部にテーブル状の堆積物(高さ0.8m~1mの水平面)を確認。燃料デブリは、この高さまで到達しうるのか。

【①、②】
床面から1m高さの堆積物

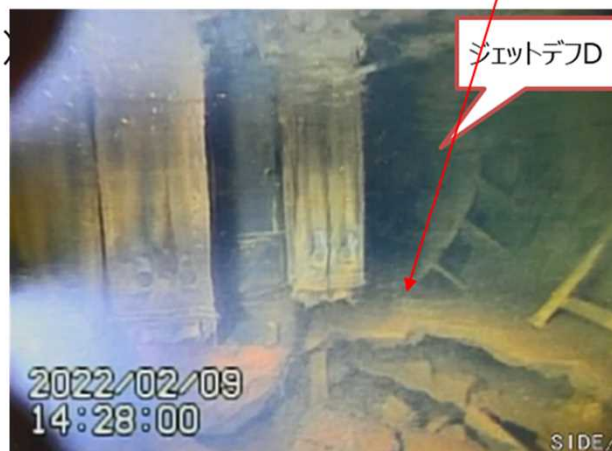
B. PCV東北東付近の状況(俯瞰)

③ペDESTAL開口部で確認されたコンクリート部の破損は、侵食溶融によるものなのか。(コンクリートが溶けたものなのか。)

【③、④】
コンクリート部の破損
