乾式キャスク一次蓋気密性確認時の基準超過について (5号機燃料取り出し開始の補足説明資料)

2022年12月19日

東京電力ホールディングス株式会社

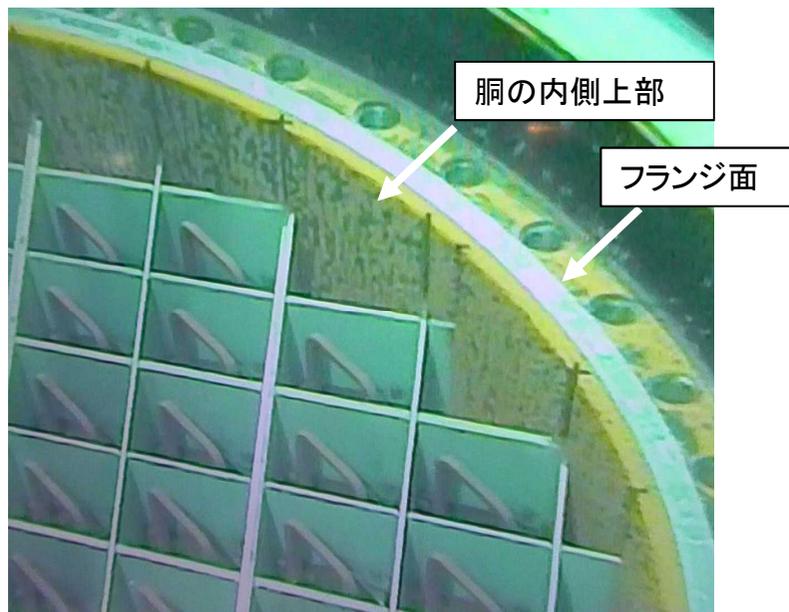
キャスク上部 (プール内)

- ・キャスクのフランジ面、胴の内側上部に茶色状の付着物を確認。燃料に付着したものが水流により剥がれキャスクへ付着。分析の結果、酸素と鉄を検出。クラッド (酸化鉄) と推定。

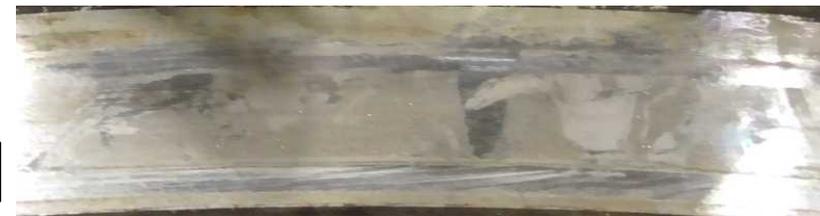
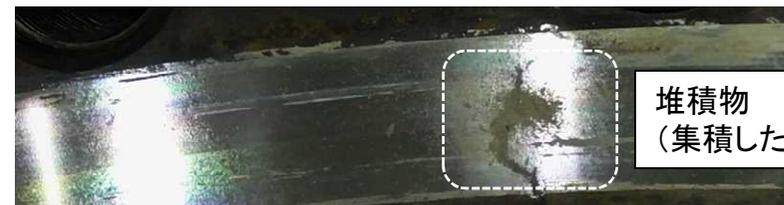
キャスクフランジ面 (清掃時に堆積物を集積した状態)

- ・キャスクを気中に引き上げフランジ面を確認したところ、表面がザラザラしており、白色の堆積物を確認。分析の結果、炭素、酸素とカルシウムを検出。炭酸カルシウムと推定。

- 観察状況から、一次蓋が気密性を満足しない理由は、プール内での一次蓋取り付け時に酸化鉄（クラッド）またはカルシウム成分（粒子状またはイオン）がフランジ面に入り込み異物となっていると推定。
- 原因の切り分けのため、3基目のキャスクを用い、共用プールに沈めた後燃料を装填せず一次蓋を取り付け、気中に引き上げ気密性確認を実施。基準超過は発生しなかった。また、フランジ面の観察の結果、2基目で見られた白色上の堆積物（炭酸カルシウム）は確認されなかった。燃料をキャスクに装填することにより、気密性に影響を与えていると推定。
