1号機内部調査動画から得られた情報

2022年12月20日

東京電力ホールディングス株式会社

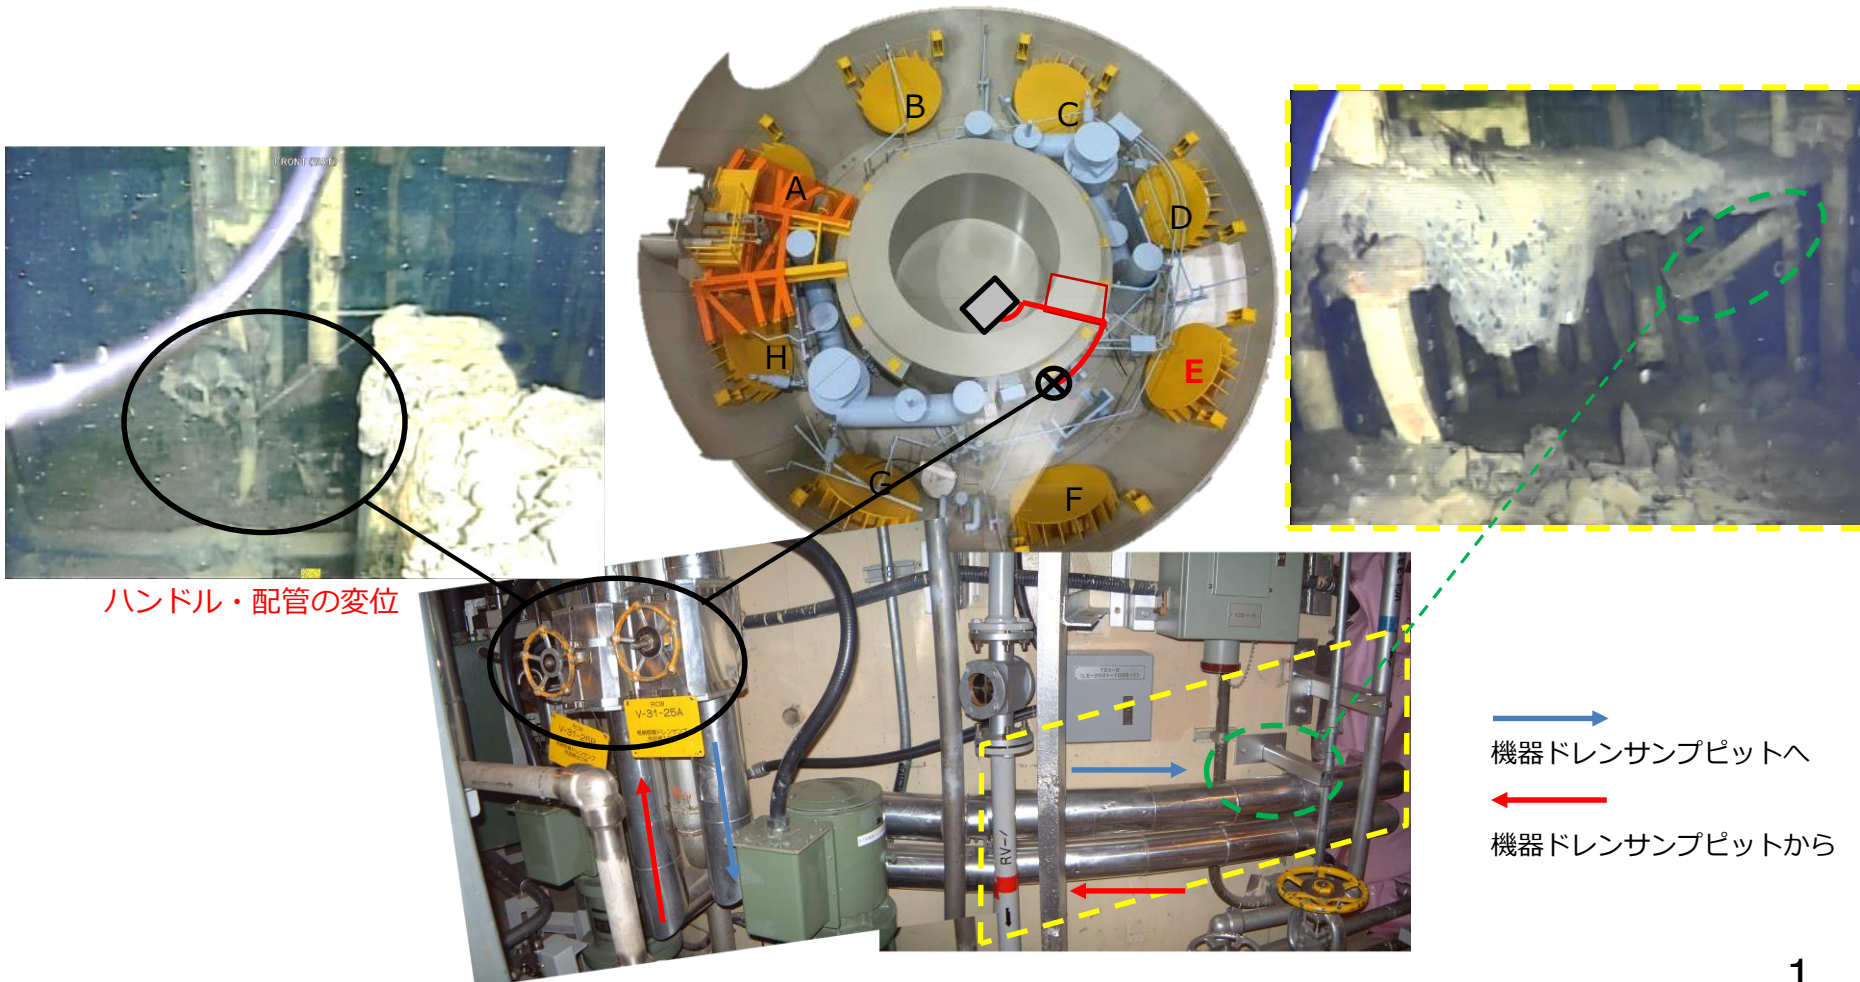
RCW配管の損傷状況について（水中）

- 事故前はほぼ同じ高さであったハンドルは、上流側（機器ドレンサンプピットへ向かっている）が現在下流側より低い位置にある
- サンプピットでの破断だけではなく、ペDESTAL内床面での破断ペDESTAL内部から外部への移動に伴う力学的な要因による破断の可能性もある

ハンドル・配管の変位

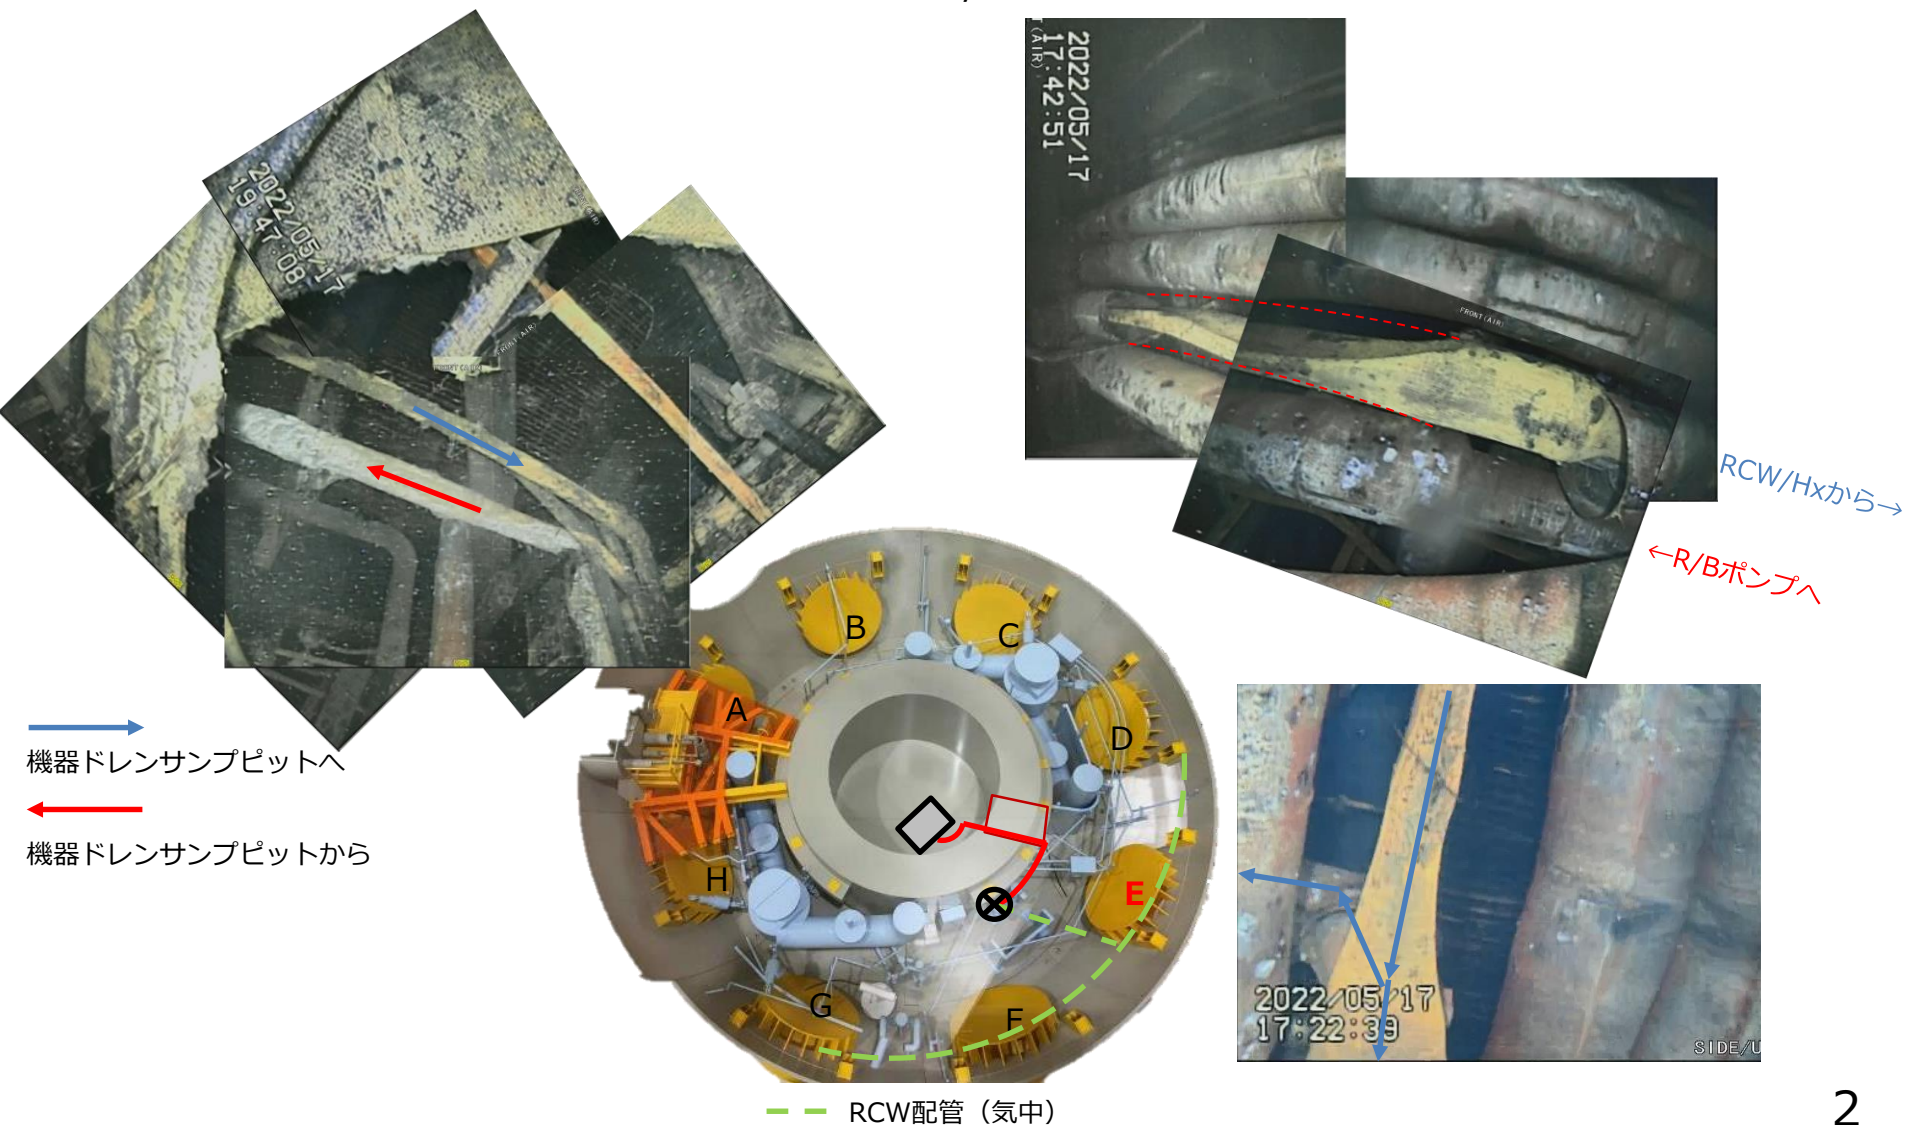
RCW配管の損傷状況について (気中)

- 機器ドレンサンプルピットへ向かっているRCW配管の顕著な保温材被覆の損傷、配管の変位
- PCV内のRCW系統の負荷へ向かっている (RCW/Hxから) 母管の保温材損傷、配管変形の確認
