東京電力福島第一原子力発電所  
事故の調査・分析に係る中間取りまとめ  
～2021年4月から●年●月までの検討～

東京電力福島第一原子力発電所における  
事故の分析に係る検討会

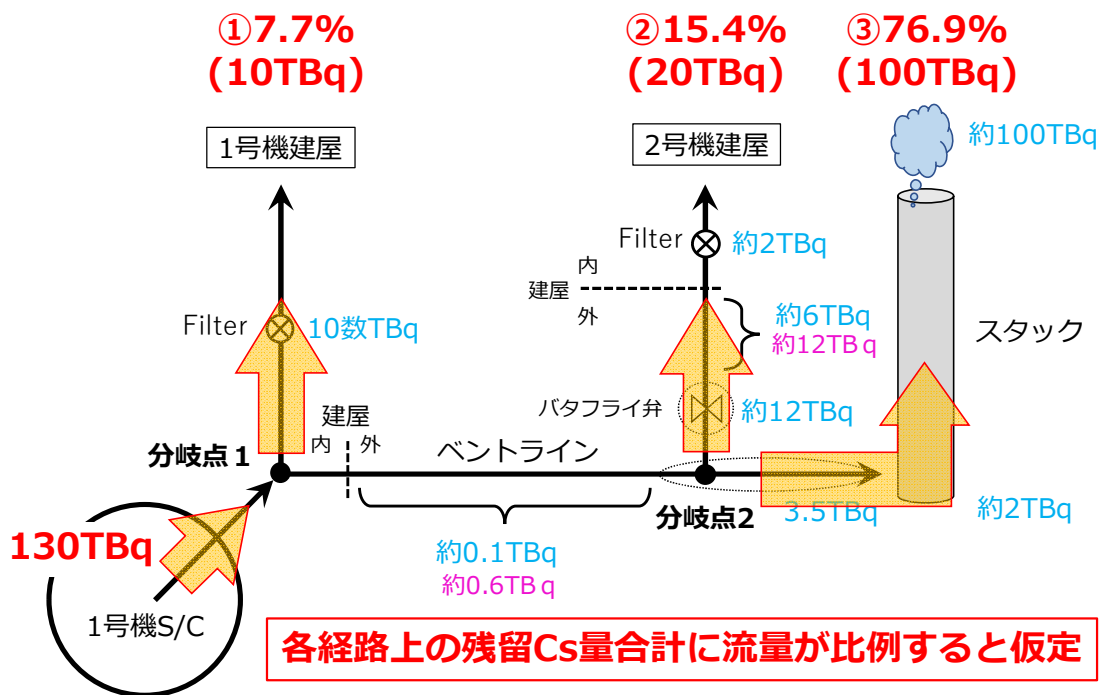
図1 ベントガスの流量配分の仮定

その結果、図1に示すように観測された1号機及び2号機のSGTSフィルタトレインの汚染状況に見合うベントガスの逆流量を境界条件に織り込めば、観測されたSGTS配管系の汚染状況の再現性をかなり高くできることが判明した。

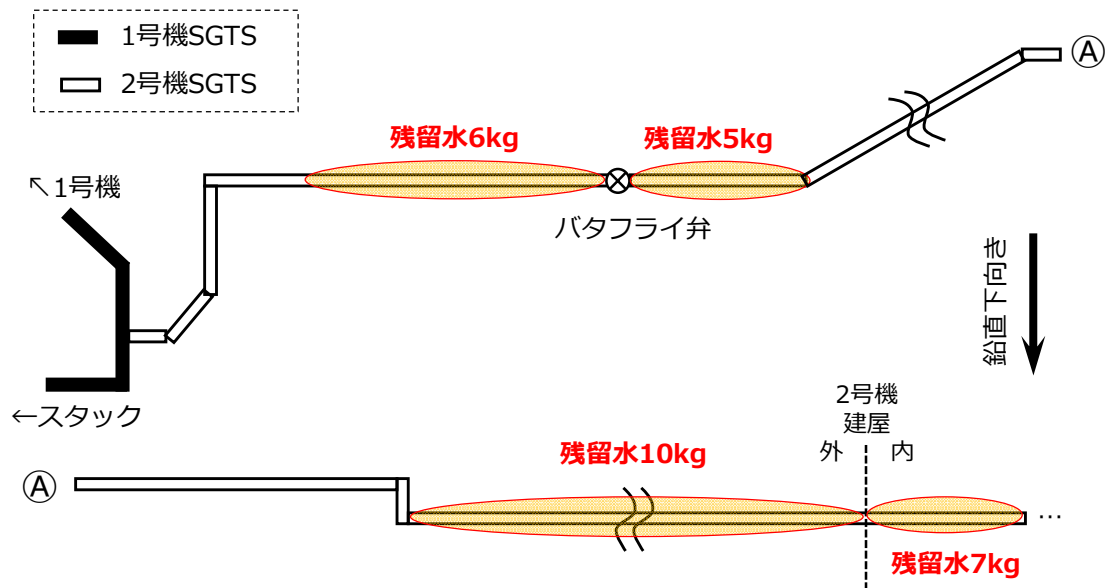
図2 凝縮した水の残留位置と残留量(解析結果)

また、図2に示すように、この条件下では水蒸気の凝縮及び凝縮水の低所への移動が生じ、これが汚染パターン形成の主なメカニズムであると結論づけられている。

これらにより、水蒸気凝縮及びその後の凝縮水の移動が顕著な現象となり、最終的に凝縮水の滞留位置を中心に理解すれば、現在観測されている1/2号機SGTS配管の高い汚染状況を中間取りまとめ(2021)における検討よりもよく再現できることが判明した。ただし、配管形状が複雑な部分などに、今回のシミュレーションを適用することは難しい。これ以上の詳細な解析を追求することは、本検討の目的を超えると考えており、国際共同プロジェクトの課題とするべく関係者と議論を進めている。

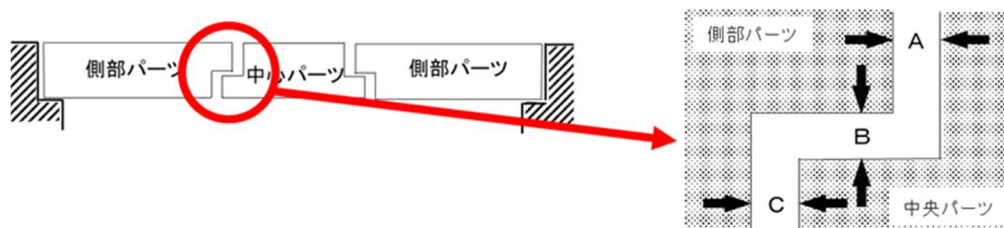
図4 シールドプラグの継ぎ目

シールドプラグの継ぎ目垂直部分(図4のA及びC)は、設計上は5mm程度、実際には10mm以上の隙間があるが、継ぎ目水平部分(図4のB)はその構造上十分な隙間が生じにくいと考えられた。このため、どのような原因で継ぎ目水平部分に隙間が生じるかを検討することとなった。

その結果、2号機シールドプラグの中央パーツは6mm程度落ち込むのに対して、両端の側部パーツは最大でも4mm程度であった。この結果、水平継ぎ目部分には最大で2.5mm程度の隙間が自重変形のみで生じ、シールドプラグの上層全体（中心パーツの両側の側部パーツとの継ぎ目：2本の継ぎ目）では合計約400cm<sup>2</sup>程度の隙間が形成されることになる。さらにこの自重変形は、シールドプラグの中間層及び下層でも同じように生じると考えられる。このため、シビアアクシデント時の特殊な条件が発生しなくとも、シールドプラグ内に十分なCsの移動経路が常時存在していたことになる。

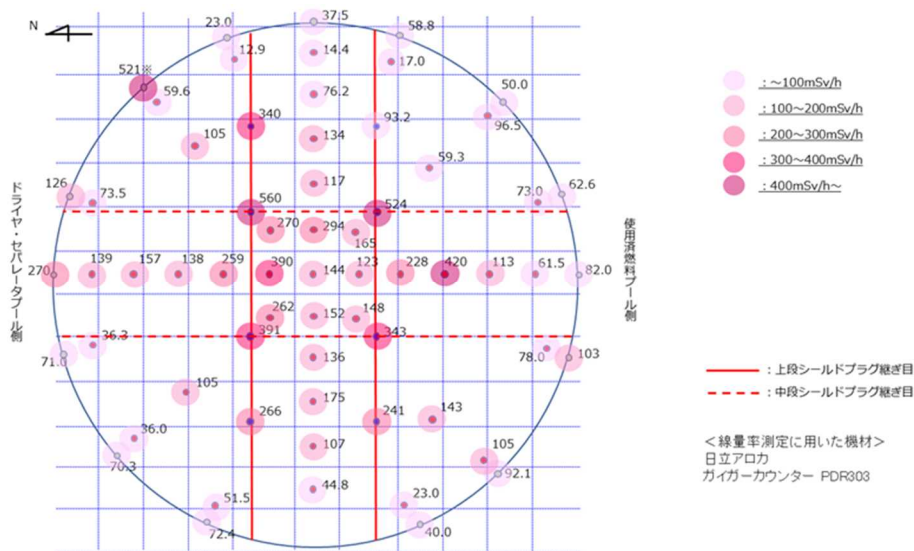
図5 2号機シールドプラグ上層上面の周辺線量当量率<sup>7</sup>

シールドプラグの継ぎ目部分を含めた、局所的な線量率を測定（3cm 高さにおけるコリメータなし  $\gamma$  線線量計による測定（以下「3cm 高さ測定」という。)) した結果、シールドプラグ継ぎ目部分が最も高い線量率を示しており（図5）、これらのシールドプラグの継ぎ目部分が Cs の移動経路になったとの考えと一致している。<sup>5</sup>

なお、検討の過程で東京電力が示したシールドプラグの上層と中間層との関係<sup>6</sup>のように考えると、シールドプラグ上層上面の周辺線量当量率が継ぎ目部分のみならず、シールドプラグ中央付近の東西に張り出した部分で高かったこととよく整合している。

ただし、この周辺線量当量率の測定結果は、局所汚染の影響を受けている可能性が一部で指摘されている。

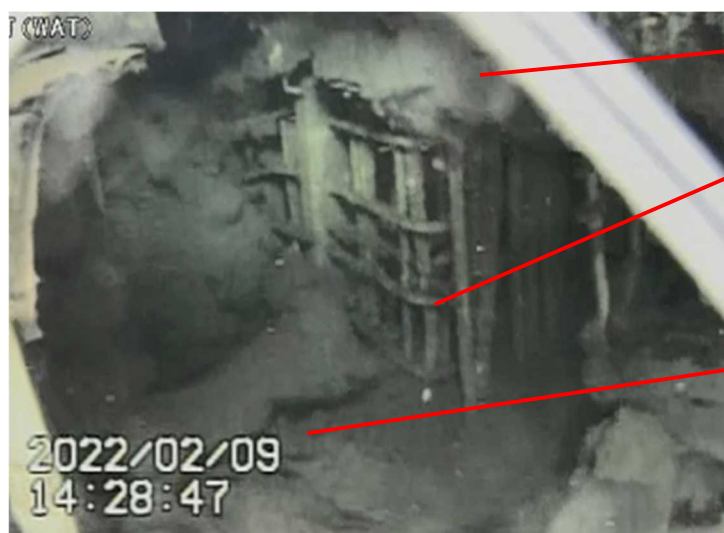
図6 1号機ペDESTAL開口部付近

- ①1 号機ペDESTAL 開口部付近に、落下した熔融炉心に由来するものである可能性が高い、高さ約 1.0m 程度のマウント状のものと東京電力は判定している。
- ②1 号機ペDESTAL 開口部付近のコンクリートがかなりの範囲にわたって喪失している。一方、コンクリート内部にあった鉄筋部やインナースカートはほぼ原形をとどめて残存している。このような現象は、現時点までのところ 2 号機及び 3 号機では確認されていない。
- ③ペDESTAL 外周部については、堆積デブリの上部に形成されたと考えられるテラス状構造が観測されており、開口部付近では PCV 底部から 1.0～1.1m、開口部の反対側では 0.4m 程度の高さとなっている。また、コンクリート破損はテラス状構造以下の部分にのみ生じているように見える。
- ④ごく一部であるがテラス状構造の断面の映像が得られており、気泡を伴う構造が見られるが、それ以上のことは分かっていない。当該部分の厚さは約 3cm と推定されている。なお、テラス状構造の下面は滑らかに見える。
- ⑤PCV 最外周部に位置するジェットデフレクターの裏側にも、多少の堆積物が見られるが、ジェットデフレクター自体には大きな損傷などは見られない。見える範囲では PCV 内側外周部のコンクリート部に大きな損傷はない。
- ⑥ペDESTAL 開口部付近では、テラス状構造の下部が空洞であることが確認されており、テラス状構造も一部 PCV 床面に落下している。
- ⑦テラス状構造下部に位置する配管等の金属構造物は概ね維持されているように

- ⑧テラス状構造の位置で鉛遮へい体（鉛毛マット）が溶けて落下しているように見受けられる。テラス状構造の上部では鉛遮へい体（鉛毛マット）の被覆材料を含めて維持されているように見え、温度の影響はほぼテラス状構造付近に限られているように見える。
- ⑨ペDESTAL開口部、1.4m 高さの位置にバブル形状のものが見られるが、その下部には空間があることが判明している。ただし、バブル状部分の裏面がどのようなになっているかの情報は得られていない。
- ⑩ペDESTAL外周部の PCV 床面のデブリなどの堆積状況は不明確だが、一部にバブル状のものが撮影されている。（具体的にどのようなものかは現段階では判明していない。）

テラス状の構造

コンクリート部の喪失

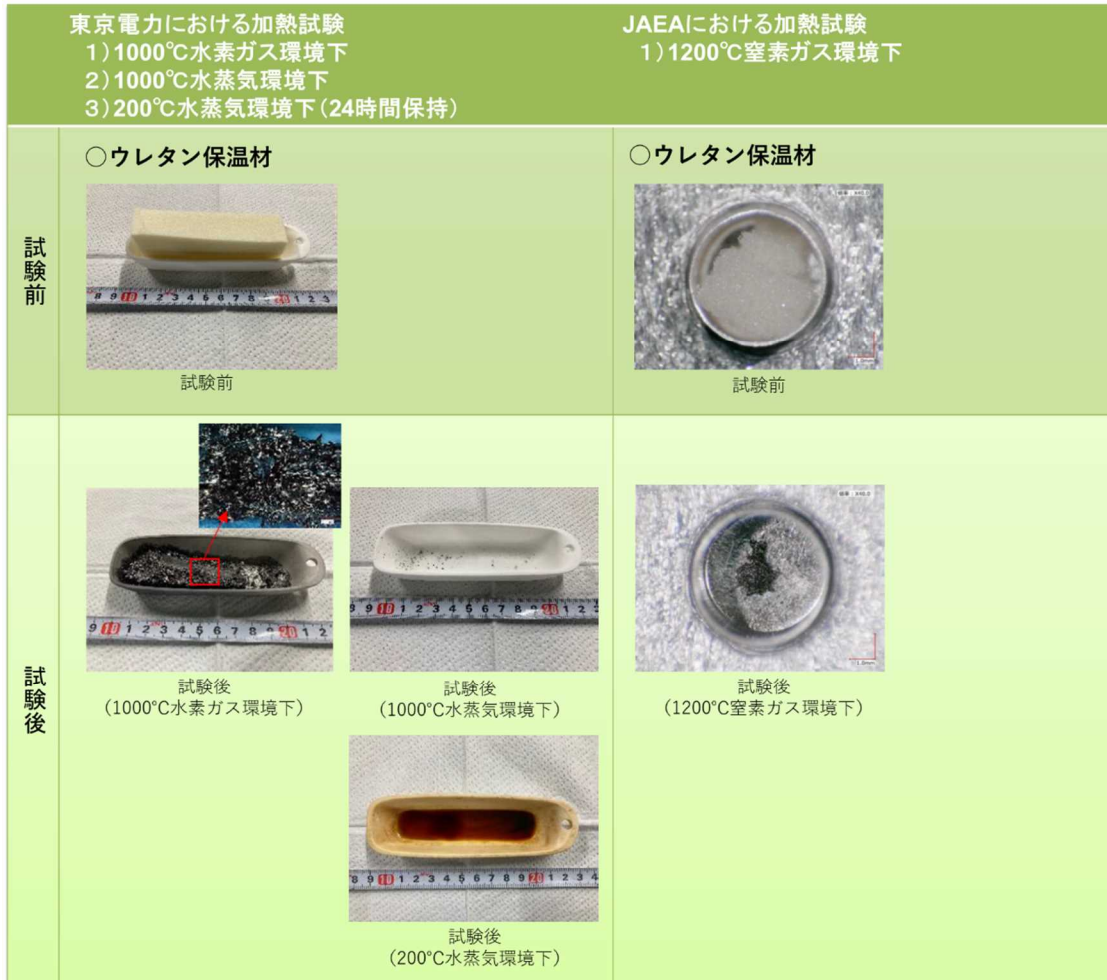
図8 東京電力及び JAEA における加熱試験（ウレタン保温材の例）

試験結果は、まだ完全なものではないが、ある程度の有機化合物が発生すること自体は確認された。ただし、発生量については、量的には限られている可能性が高いと考えられる。また、東京電力が 2021 年度に実施した試験では、水蒸気条件下で有機物の分解が大幅に促進される可能性を示しており、200℃水蒸気環境下ではウレタン保温材試料が液化することが確認された（図 8）。本来、PCV 内には 2%程度の酸素が存在していること及び水蒸気環境が想定されることから、2022 年度には酸素含有条件を含めて水蒸気環境下等の PCV 内の環境条件を考慮した試験を継続している。これは、1号機 PCV 内部調査で確認された原子炉再循環系配管のウレタン保温材の消失にも関係している可能性がある。
