## 東京電力福島第一原子力発電所事故に係る継続的な 調査・分析の進め方について

令和元年9月11日

原子力規制庁

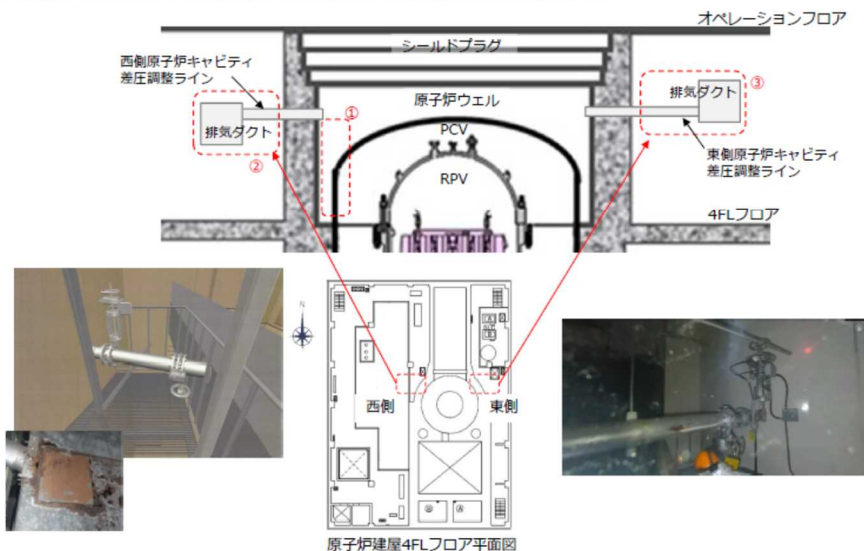
図 1 2号機原子炉ウェル内調査の実施概要

- ① 原子炉ウェル内の映像取得および線量測定を実施
- ② 西側の原子炉キャビティ差圧調整ラインの配管内部の調査および配管内の堆積物やダクト腐食部のサンプル採取を実施
- ③ 東側の原子炉キャビティ差圧調整ラインおよびダクトの腐食等の外観調査を実施

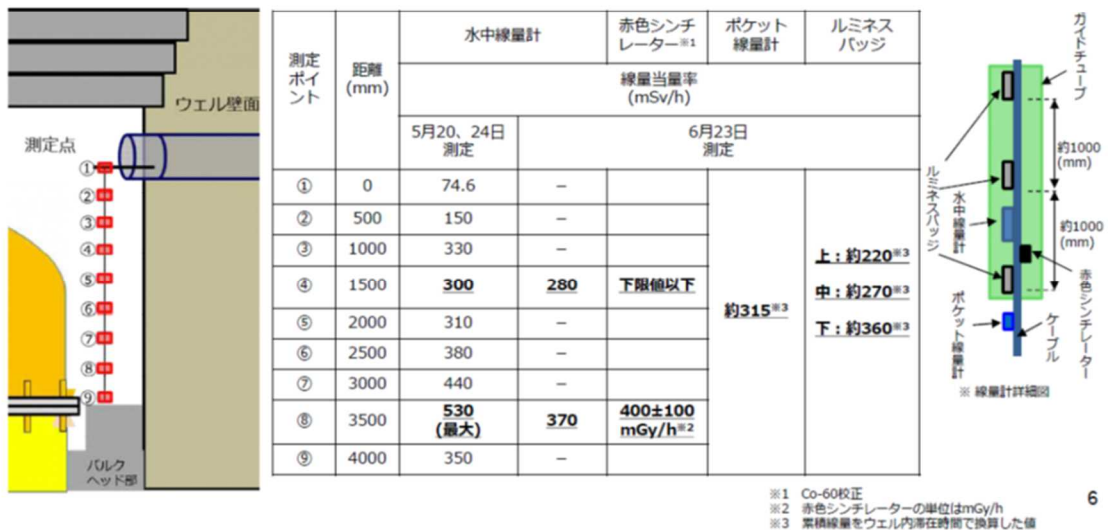
図3 2号機原子炉ウェル調査結果（線量測定結果）

- 水中線量計で測定したウェル内の線量については、最大で530mSv/hであった。
- ポケット線量計およびルミネスバジは、累積線量をウェル内滞在時間で換算した値であるため、参考値ではあるが、概ね水中線量計と同等の値であることを確認した。なお、赤色シンチレーターの測定値についても、コバルト60で校正しているため、参考値ではあるが、概ね水中線量計と同等の値であることを確認した。
- ウェル内の線量はウェル上部（測定点①）からウェル床面（測定点⑨）に向かって徐々に高くなる傾向であった。

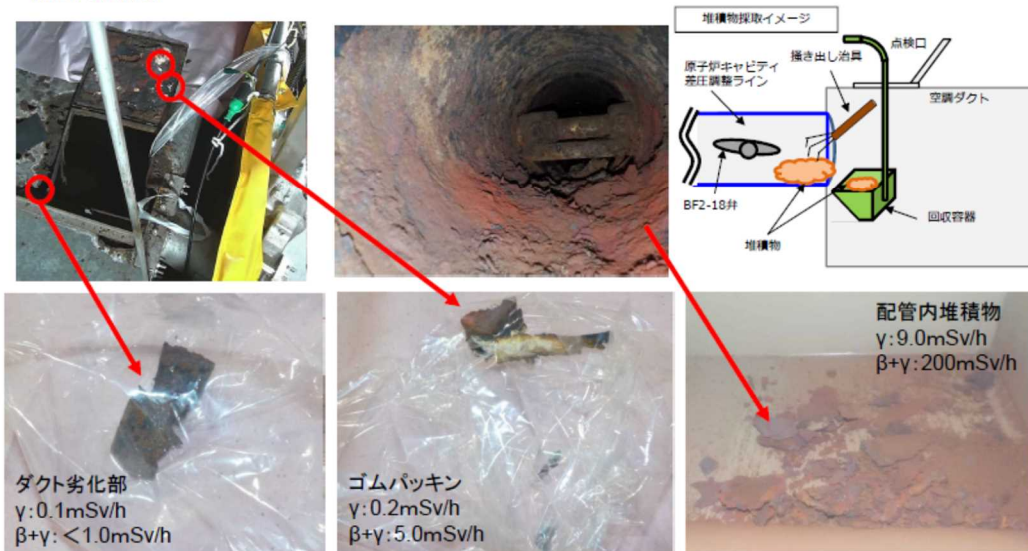
図4 2号機西側原子炉キャビティ差圧調整ライン調査 (サンプル採取)

2号機原子炉建屋4階西側の原子炉キャビティ差圧調整ラインの配管内部の調査及び配管内の堆積物やダクト腐食部のサンプル採取の結果、ダクト上部の劣化部分、ダクト点検口裏のゴムパッキン部分及び配管内堆積物の試料が採取された。また、配管内部については、空気作動弁<sup>4</sup>の上流側配管（SUS材）には、炭素鋼の配管や弁箱で確認された表面荒れや堆積物は確認されなかった。空気作動弁については、開状態であることが確認された。（図4及び図5参照）

- ・ ダスト上部の劣化部分
- ・ ダクト点検口裏のゴムパッキン部分
- ・ 配管内堆積物

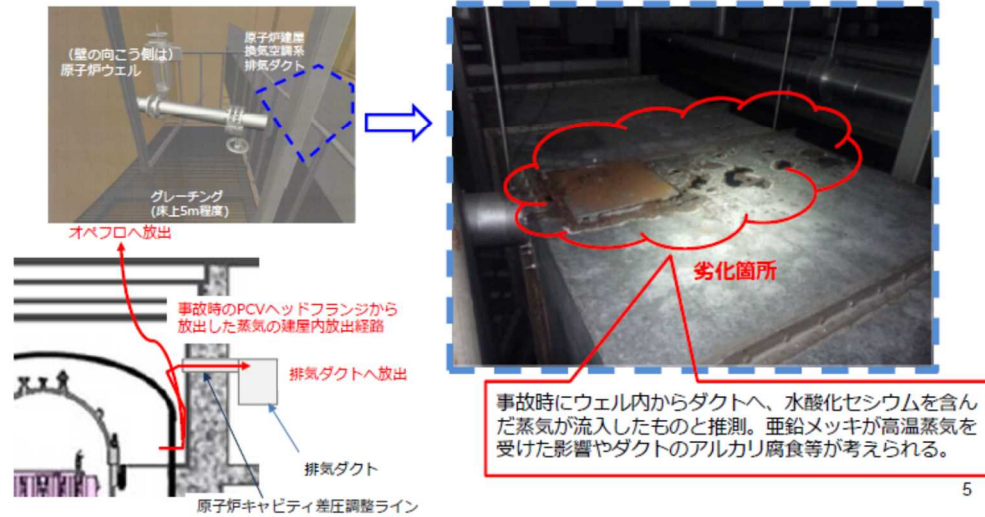
図6 2号機原子炉建屋換気空調系の排気ダクトの劣化（外観調査）

原子炉キャビティ差圧調整ラインが接続されている原子炉建屋換気空調系の排気ダクトについては、ダクトに腐食等の劣化やダクト内部の底面及び側面に付着物が確認された。（図6及び図7参照）

- 原子炉キャビティ差圧調整ラインから排気ダクトへの直線上の部分が劣化している（その他の箇所には大きな劣化は見られない）。
- また、ダクト下部に高線量箇所が存在し、ダクト下部の（4m下の）床面付近にも高線量箇所を確認。

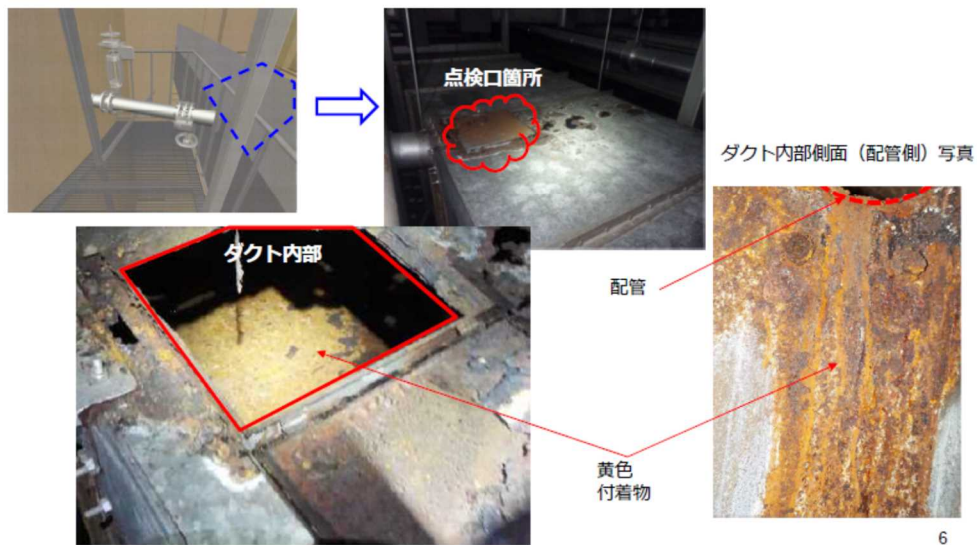
図7 2号機原子炉建屋換気空調系の排気ダクトの付着物（外観調査）

- 排気ダクト内、配管部等の各部のスミヤ測定を実施。
- ダクト内部の底面および側面には、黄色の付着物が確認された。

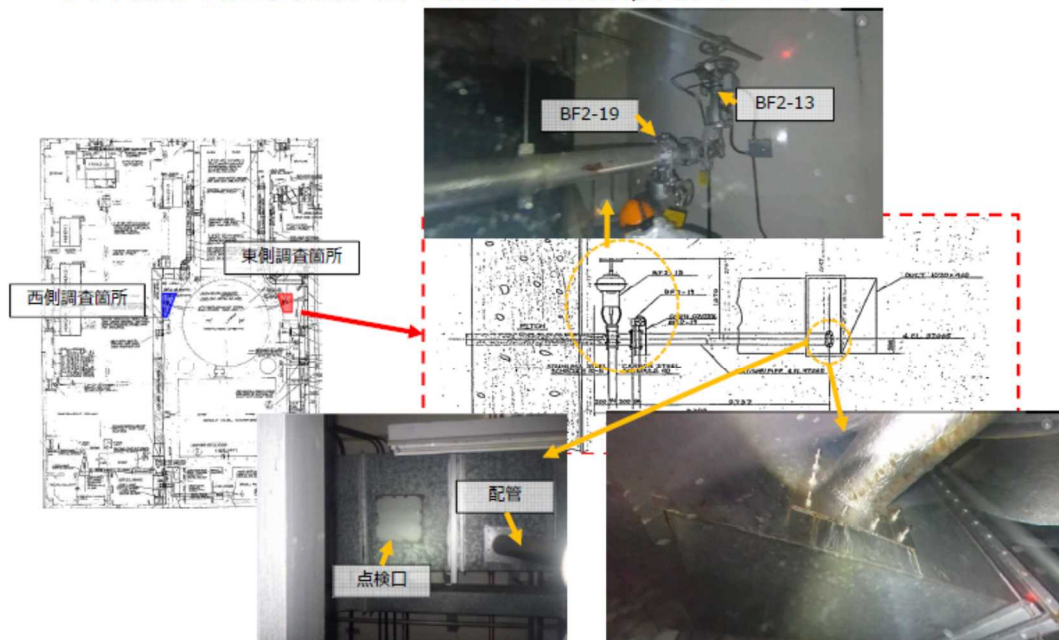
図8 2号機東側原子炉キャビティ差圧調整ライン調査 (外観調査)

2号機原子炉建屋4階東側の原子炉キャビティ差圧調整ライン及びダクトの腐食等の外観調査の結果、作業エリアの空間線量は約10mSv/hであり、西側の作業エリアの約12mSv/hと同程度であった。ダクトについては、ダクト側面、下部及び点検口に、西側のような劣化は確認されなかった。また、空気作動弁<sup>5</sup>は西側と同様に開状態であることが確認された。(図8～図10参照)

- 東側に敷設された原子炉キャビティ差圧調整ラインについて、現場調査を実施した。
  - 作業エリア（グレーチング）上の空間線量は約10mSv/hであった。※西側：約12mSv/h
  - BF2-13弁は、西側と同様に開状態であった。
  - ダクト側面、下部および点検口に、西側のような劣化は確認されなかった。

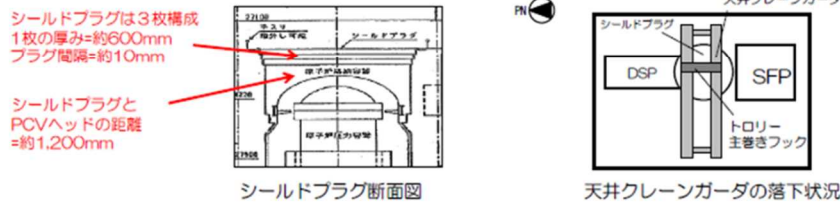
原因として「水素爆発」「天井クレーン等の落下」が考えられるが、シールドプラグ周囲の床スラブ（厚さ:30cm,60cm）が損傷を受けていないことから、水素爆発でシールドプラグ（鉄筋コンクリート製、厚さ約60cm×3層）が変形したとは考え難い。また、落下後の天クレ本体は直接シールドプラグに接していなかったものの、プラグ上部にはトロリーがあり主巻フック等の衝突によるものと推定される。

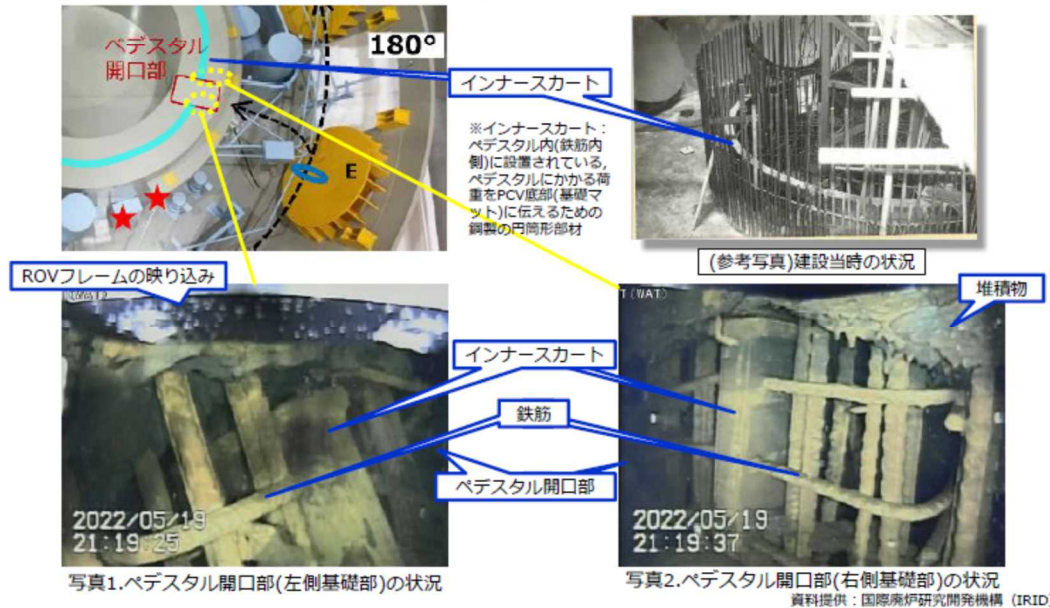
図10 ペDESTAL開口部（基礎部）の状況

- ✓ これまで確認されていた鉄筋らしきものについて、近接し確認した映像を、建設当時の写真と比較した結果、ペDESTALの鉄筋であることが確認されました。また、インナースカート※も確認されました。
- ✓ 1号機の原子炉圧力容器及び原子炉格納容器の耐震性については、事故後（2016年度）の評価において、ペDESTALが一部欠損していたとしても、支持機能を大きく損なわないことの確認を行っております。
- ✓ 今回確認された調査結果も踏まえ、今後さらに詳細なデータを取得し、改めて評価を行います。

- ① ペDESTAL開口部の両側ではコンクリート部が消失している。鉄筋は損傷を受けていないように見える。
- ② ペDESTALのコンクリート部はテラス状構造より下側で消失している。

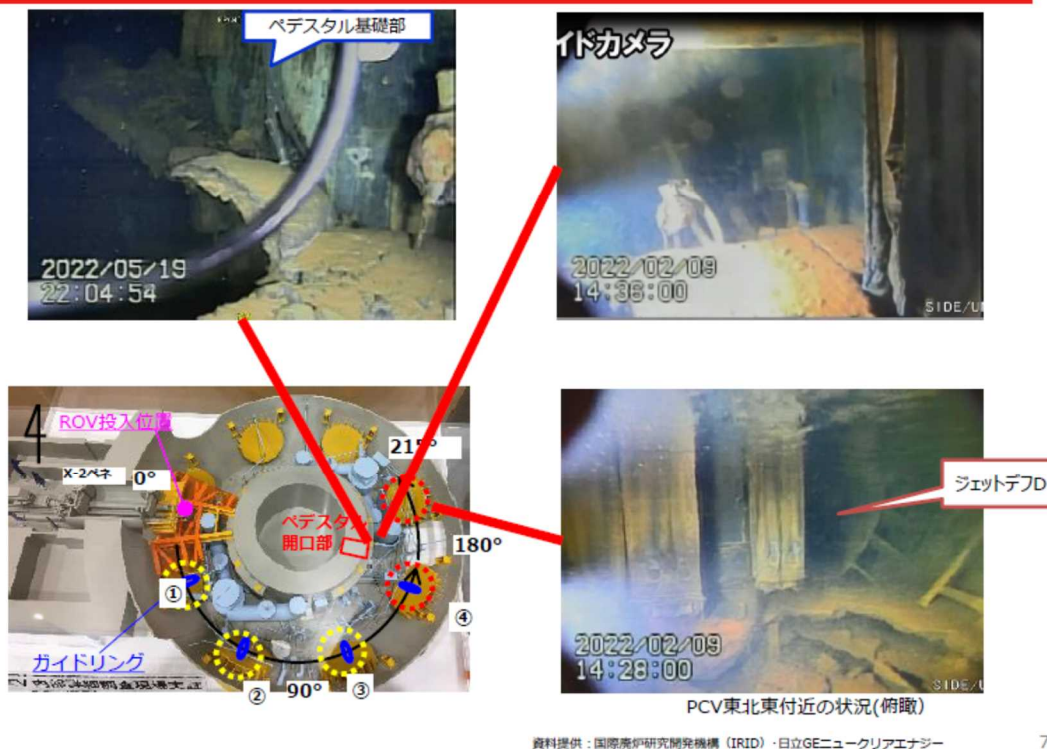
図 11 床面から 1m 高さの堆積物の状況①

(ペDESTAL基礎部及びテーブル状堆積物の状況)

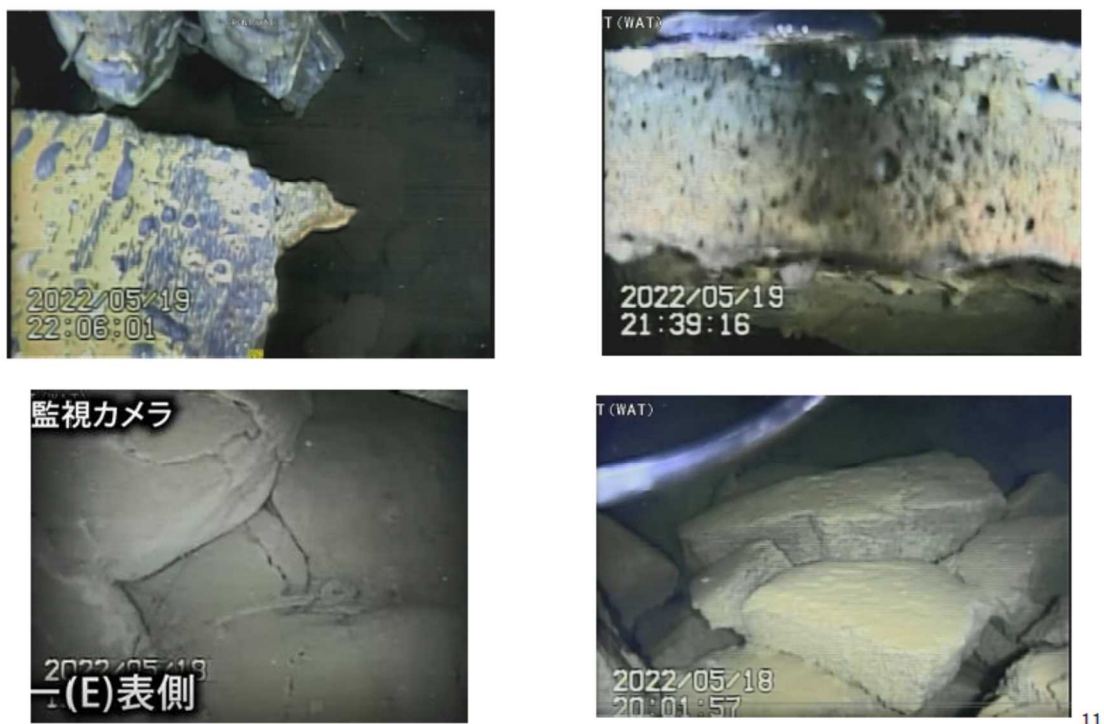
図 13 堆積物等の形状①

- ② ペデスタルのコンクリート部はテラス状構造より下側で消失している。
- ③ ペデスタル周辺の種々の配管は大きな損傷を受けていない。
- ⑤ テラス状構造はペデスタル開口部から反対側に向けて分布している。
- ⑥ テラス状構造はペデスタル開口部付近が高く（～1.1m）、反対側が低く（～0.4m）なっている。
- ⑦ テラス状構造の上側（表面）は滑らかなように見える。

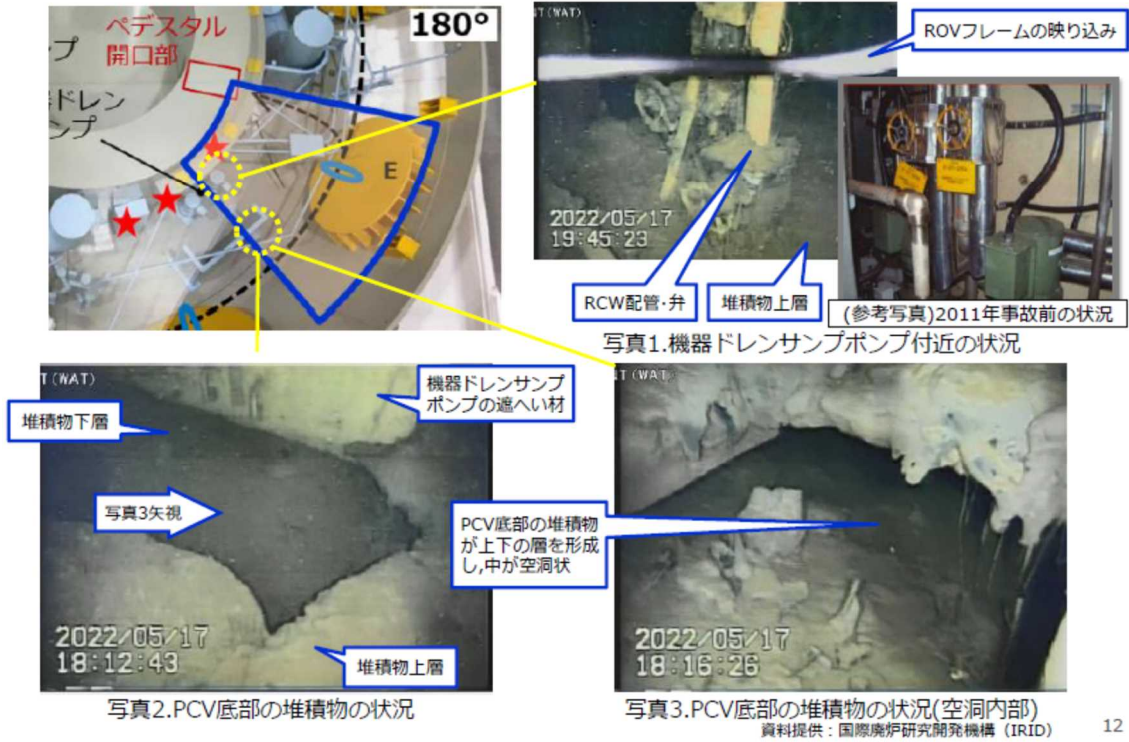
図 16 機器ドレンサンプポンプ付近及び PCV 底部の状況

- ③ ペデスタル周辺の種々の配管は大きな損傷を受けていない。
- ⑦ テラス状構造の上側（表面）は滑らかなように見える。
- ⑬ PCV 床面の正確な状況は不明である。

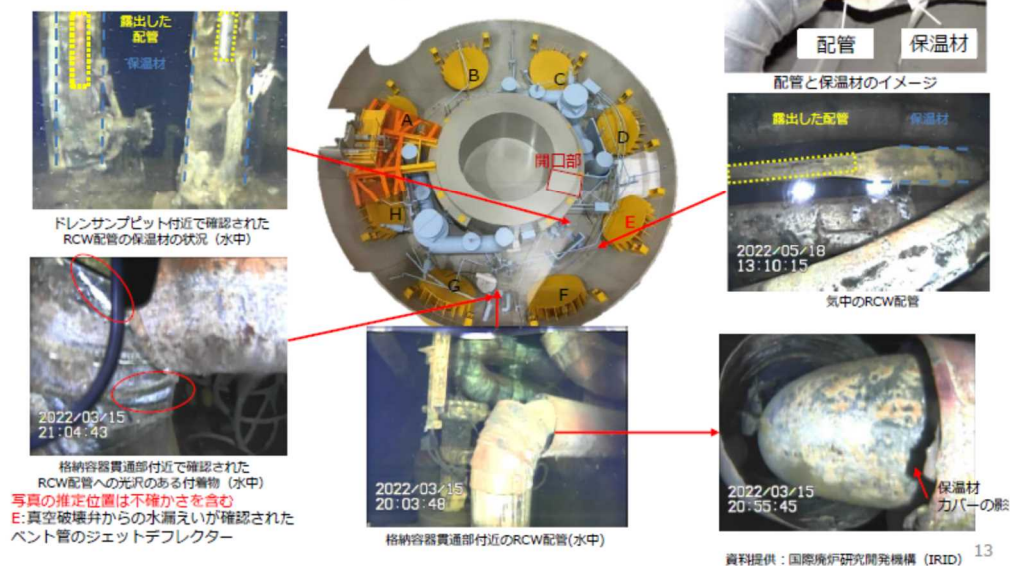
図 21-3 保温材の劣化

- 水中、気中の複数個所にて、RCW配管を取り囲む保温材の劣化を確認
- ウレタン保温材が消失していることも確認された
- 連結部付近において、光沢のある付着物を確認

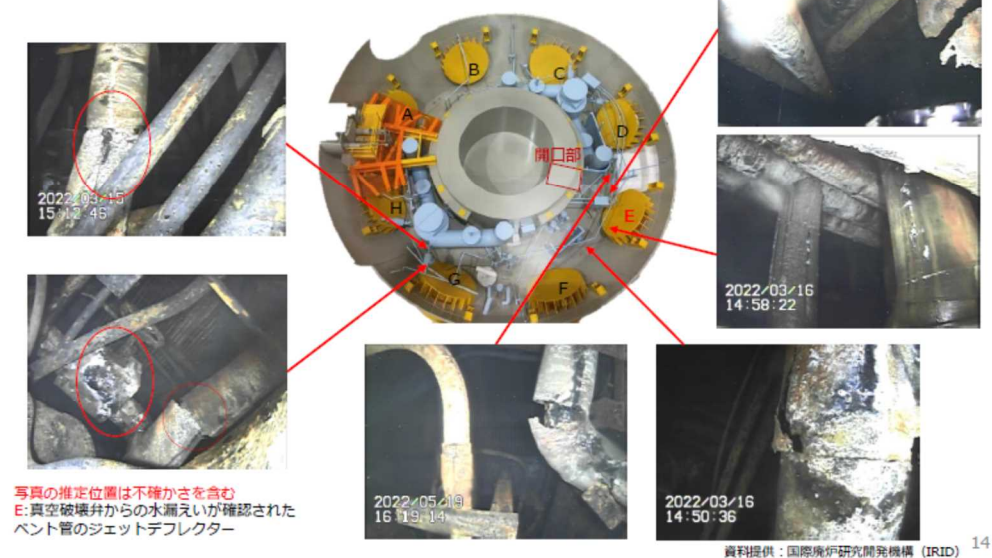
図 21-4 配管の状況

- 光沢のある金属的な堆積物はベスタル開口部およびCRD交換用の上部開口部の周辺でも確認されている（主にRCWの格納容器内ヘッダ配管）
- 配管の保温材カバーの剥がれや変形も確認されている

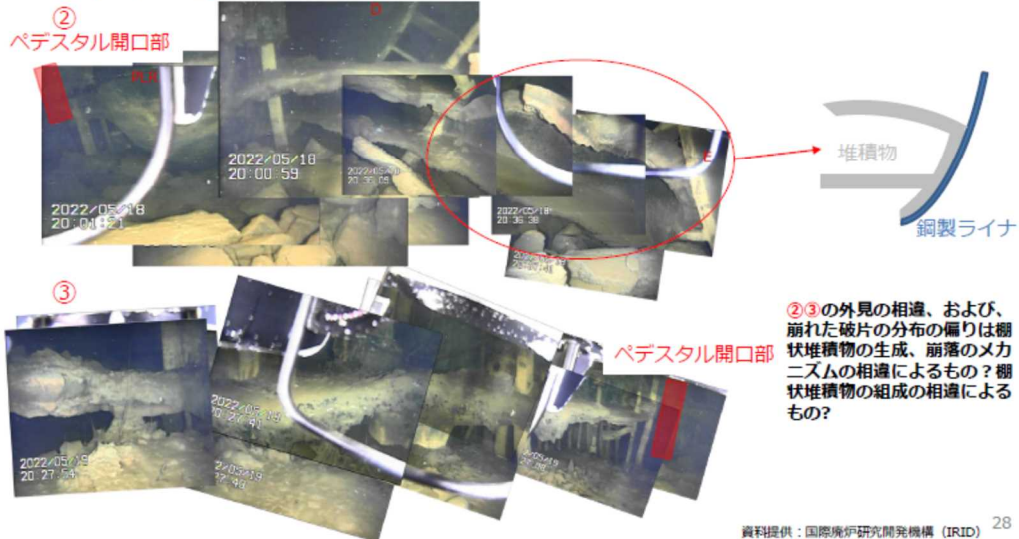
図 21-17 棚状（テーブル状）堆積物③

- ②: 2層の棚状堆積物はPCVシェル部では上下が連続的に結合している  
2層に挟まれた構造物には損傷は確認できない  
下層の棚状堆積物は平坦で、内面は滑らか
- ③: 棚状堆積物は上部からの落下物で覆われている。1層のみ確認できる
- 崩れた破片は②周辺でのみ確認できる

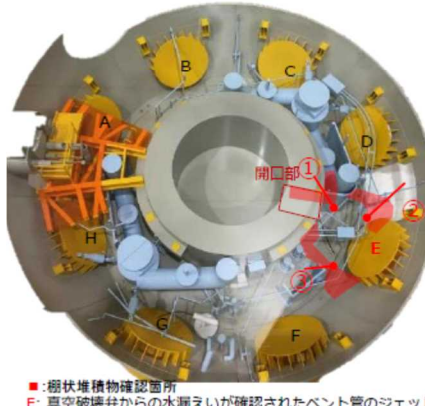
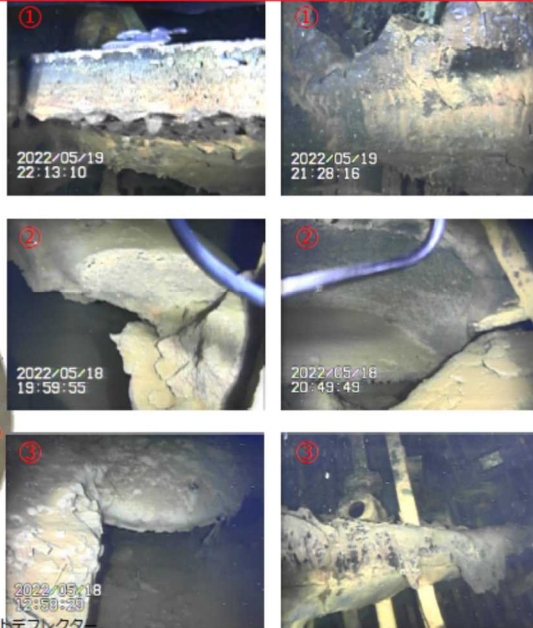
図 21-19 棚状（テーブル状）堆積物⑤

- ①と②の破断面は②の方が厚いものの気孔率はほぼ同等
- ③の破断面は上部からの落下物に覆われており明確には確認できない。
- ①の底面にはつらら/鍾乳石形状あり
- ②、③の底面は比較的滑らか

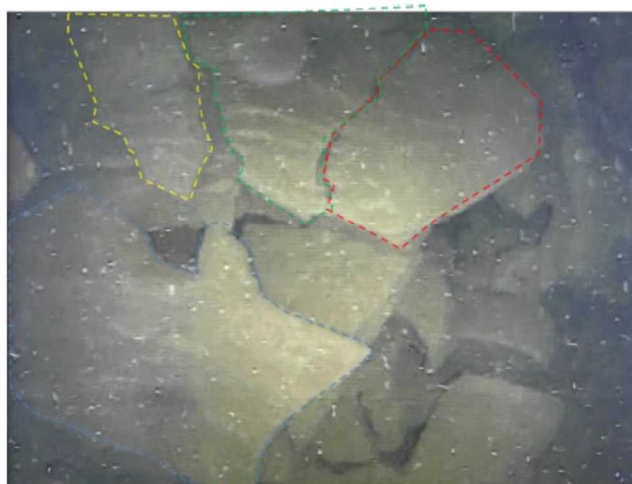
図 21-21 棚状堆積物の破片②

- 下図に見える複数の破片は、破断面形状が隣接する破片同士で同一であることから元は一体の棚状堆積物であった可能性が高い

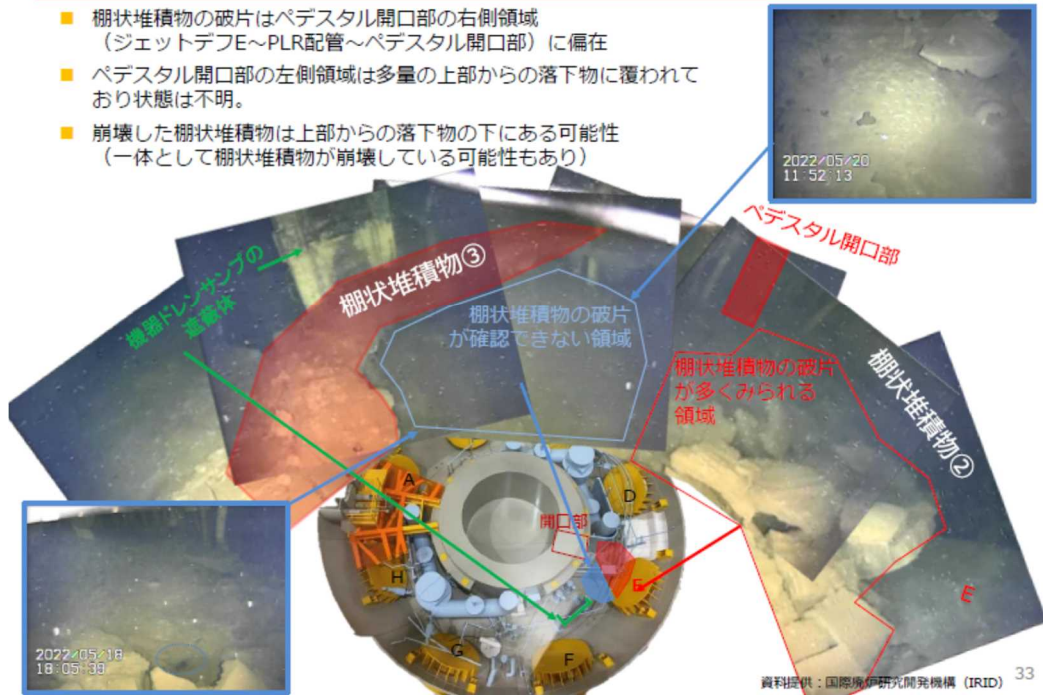
図 21-22 棚状堆積物の破片④

- 棚状堆積物の破片はベデスタル開口部の右側領域（ジェットデフE～PLR配管～ベデスタル開口部）に偏在
- ベデスタル開口部の左側領域は多量の上部からの落下物に覆われており状態は不明。
- 崩壊した棚状堆積物は上部からの落下物の下にある可能性（一体として棚状堆積物が崩壊している可能性もあり）

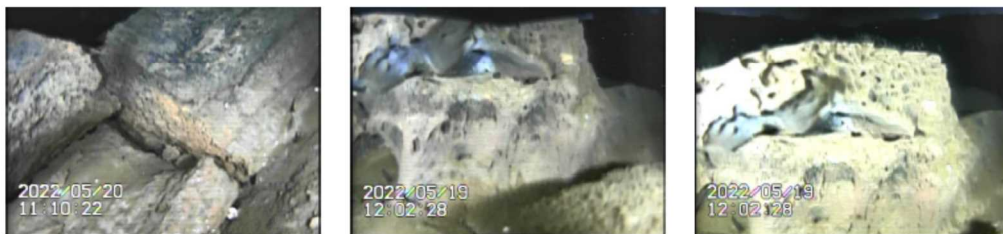
図 21-23 棚状堆積物の破片⑤

- 確認可能な棚状堆積物の破片の破断面における気孔の状況（大きさ、割合）は、場所によらずおおむね同等

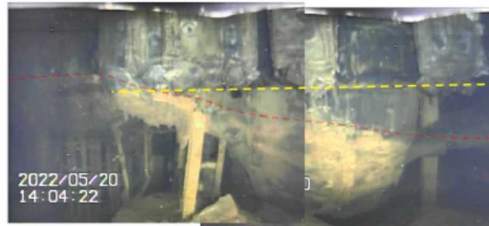
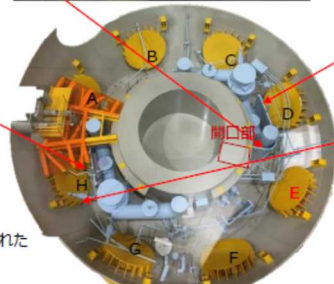
図 21-27 鉛毛マットの破損高さ

- 堆積物の高さにかかわらず、鉛毛マットは同じ高さで破断している
- 破断の高さ(約1.2m)はD/Wの全領域で見られるPCVシェル、ジェットデフレクタ、構造物の変色の高さと同様。
- 変色は水位や水質と関係がある可能性  
(2011年当時は格納容器圧力が現在よりも高かったため、水位は現在よりも低かったと推定)
