東京電力福島第一原子力発電所
事故の調査・分析に係る中間取りまとめ
（2023）
＜溶け込み版＞

東京電力福島第一原子力発電所における
事故の分析に係る検討会

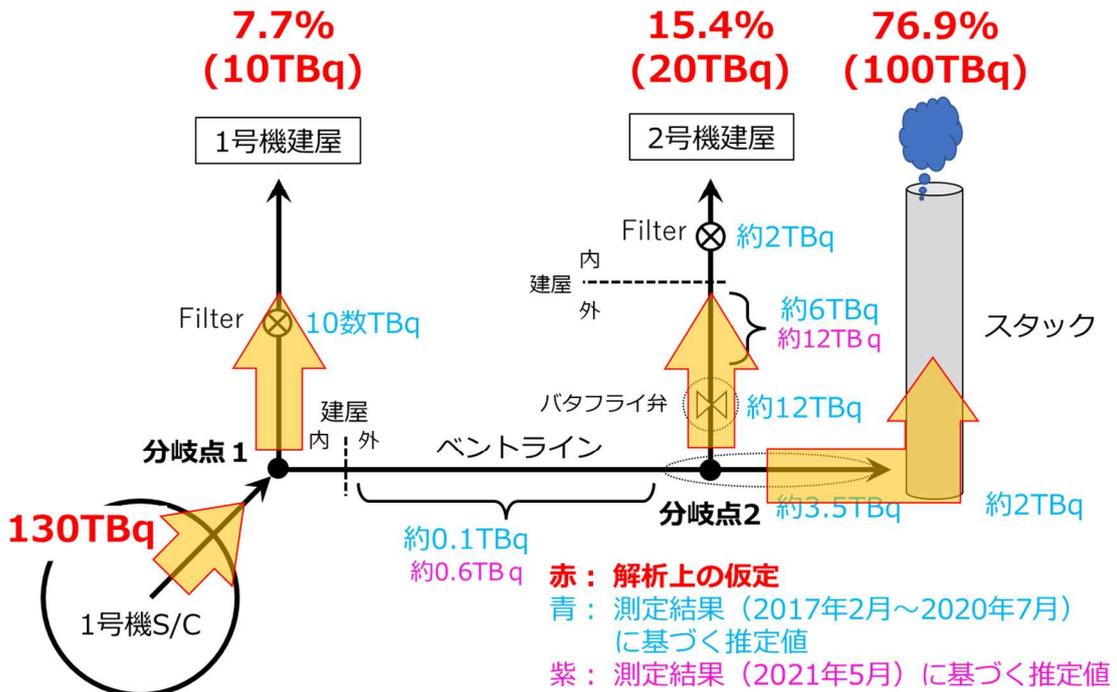
図1 ベントガスの流量配分の仮定

その結果、図1に示すように観測された1号機及び2号機のSGTSフィルタトレインの汚染⁶を引き起こしたと考えられるベントガスの逆流に関する境界条件を調整することにより、観測されたSGTS配管系の汚染状況の再現性をかなり高くできることが判明した。

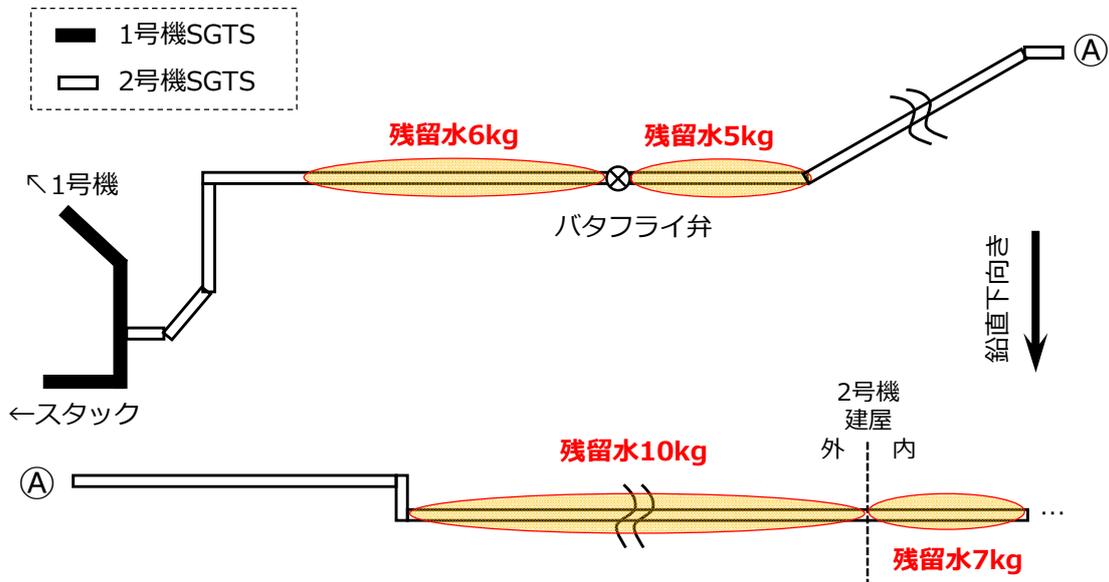
図2 凝縮した水の残留位置と残留量(解析結果)

また、図2に示すように、この条件下では水蒸気の凝縮及び凝縮水の低所への移動が生じ、これが汚染パターン形成の主なメカニズムであると結論づけられている。

これらにより、水蒸気凝縮及びその後の凝縮水の移動が顕著な現象となり、最終的に凝縮水の滞留位置を中心に理解すれば、現在観測されている1/2号機SGTS配管の高い汚染状況を中間取りまとめ（2021）における検討よりもよく再現できることが判明した。ただし、配管形状が複雑な部分などに、今回のシミュレーションを適用することは難しい。これ以上の詳細な解析を追求することは、本検討の目的を超えると考えており、国際共同プロジェクトの課題とするべく関係者と議論を進めている。

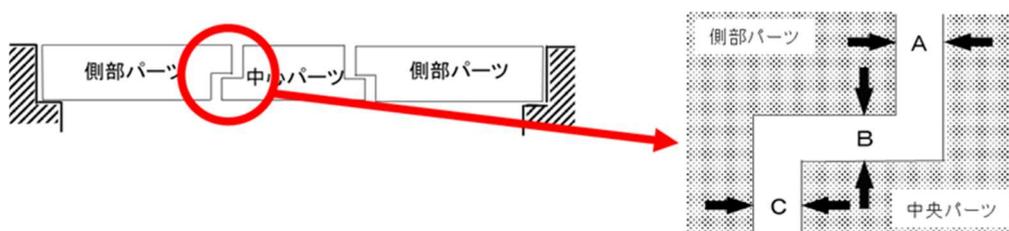
図4 シールドプラグの継ぎ目

シールドプラグの継ぎ目垂直部分（図4のA及びC）は、設計図面上では5mm程度、実際には10mm以上の隙間があるが、継ぎ目水平部分（図4のB）はその構造上十分な隙間が生じにくいと考えられていた。このため、どのような原因で継ぎ目水平部分に隙間が生じるかを検討した。

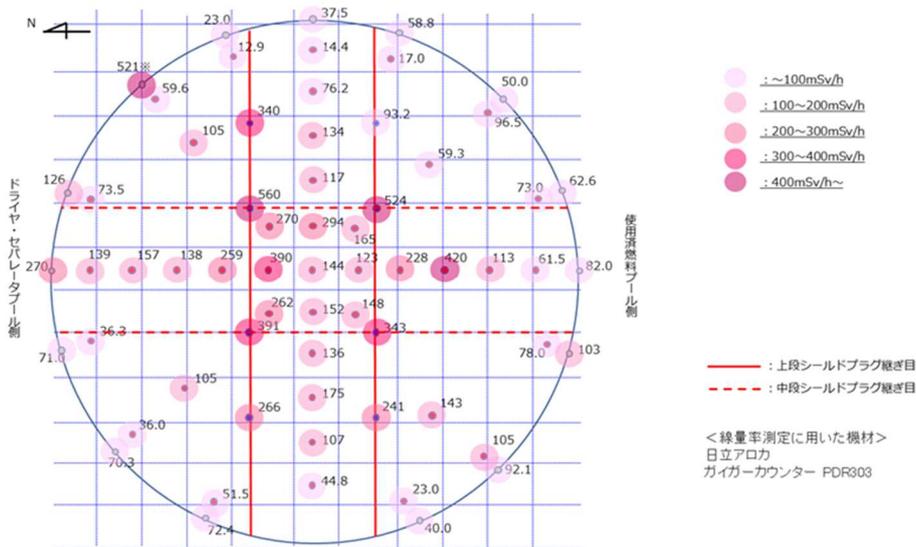
図5 2号機シールドプラグ上層上面の周辺線量当量率⁷

シールドプラグの継ぎ目部分を含めて、局所的な線量率を3cm高さにおいてコリメータなしγ線線量計により測定（以下「3cm高さ測定」という。）した結果、シールドプラグ継ぎ目部分が最も高い線量率を示しており（図5）、シールドプラグの継ぎ目部分がCs-137の移動経路になったとの考えと一致している。

ただし、この周辺線量当量率の測定結果は、シールドプラグ上層上面の局所的な汚染の影響を受けている可能性が一部で指摘されていることに留意を要する。

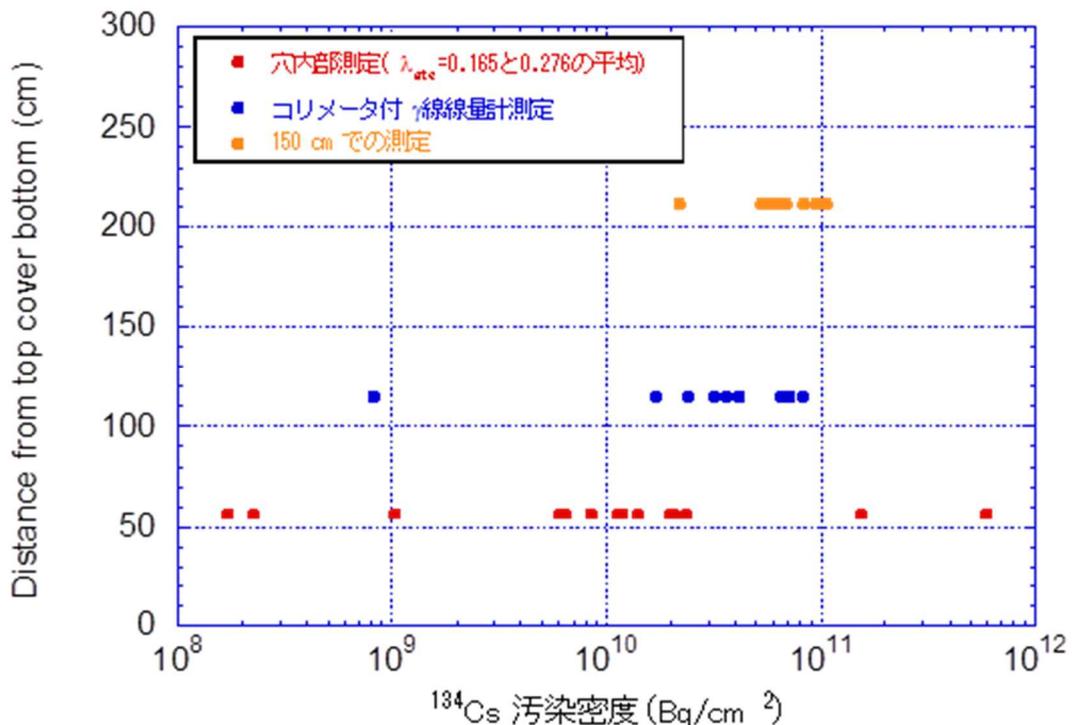
図7 3種類の測定により推定したシールドプラグ上層と中間層の間の汚染密度の比較

150 cm 高さ測定の結果、30.5cm 高さ測定の結果並びに IRID 穴及び新穿孔穴の内部での測定結果を用いたシールドプラグ上層及び中間層の間の汚染密度の推定値は、シールドプラグ上層及び中間層の間からの距離が短いほどばらつきが大きいという整合性のある結果となった (図7参照)。

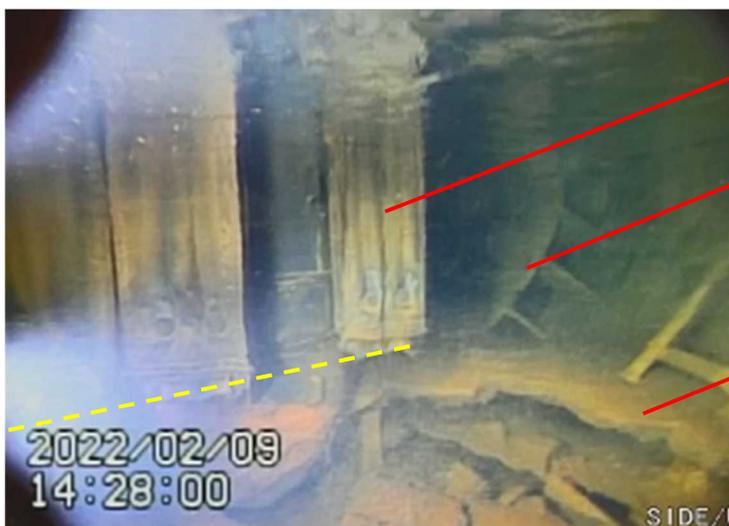
図9 1号機ペDESTAL外周部（開口部付近）

- ⑤原子炉格納容器最外周部に位置するジェットデフレクターの裏側にも、ペDESTALから到達したと考えられる堆積物が見られるが、ジェットデフレクター自体には大きな損傷などは見られない。見える範囲では原子炉格納容器の内面に大きな損傷はない。
- ⑥ペDESTAL開口部付近では、テラス状構造の下部が空洞であることが確認されているが、開口部から離れた場所ではどうなっているのかは、現段階では不明である。また、ペDESTAL開口部前面の構造物が少ない場所では、テラス状構造が原子炉格納容器床面に落下している。
- ⑦テラス状構造下部に位置する配管等の金属構造物は概ね維持されているように見える。ただし、開口部付近の RCW（原子炉冷却系）配管はももとの位置には存在せず、その行方も確認できていない¹⁰。
- ⑧テラス状構造の位置で鉛遮蔽体（鉛毛マット）が溶けて落下しているように見受けられる。テラス状構造の上部では鉛遮蔽体（鉛毛マット）の被覆材料（グラスファイバーとのこと）は維持されているように見え、著しい高温の影響はほぼテラス状構造付近に限られているように見える。なお、東京電力は、ペDESTAL開口部の反対側に位置する場所でも、鉛遮蔽体が開口部付近とほぼ同じ高さ以下で喪失していることを確認し、その原因としては水化学的反応の可能性を示唆している。
- ⑨ペDESTAL開口部、1.4m 高さの位置にバブル形状のものが見られるが、その下部には空間があることが判明している。ただし、バブル状部分の裏面がどのようになっているかの情報は得られていない。
- ⑩ペDESTAL外周部の原子炉格納容器床面のデブリなどの堆積状況は不明確だが、一部に半球状のものが撮影されている。（具体的にどのようなものかは現段階では判明していない。）

（同じ高さ（約 1.2m）で破断）

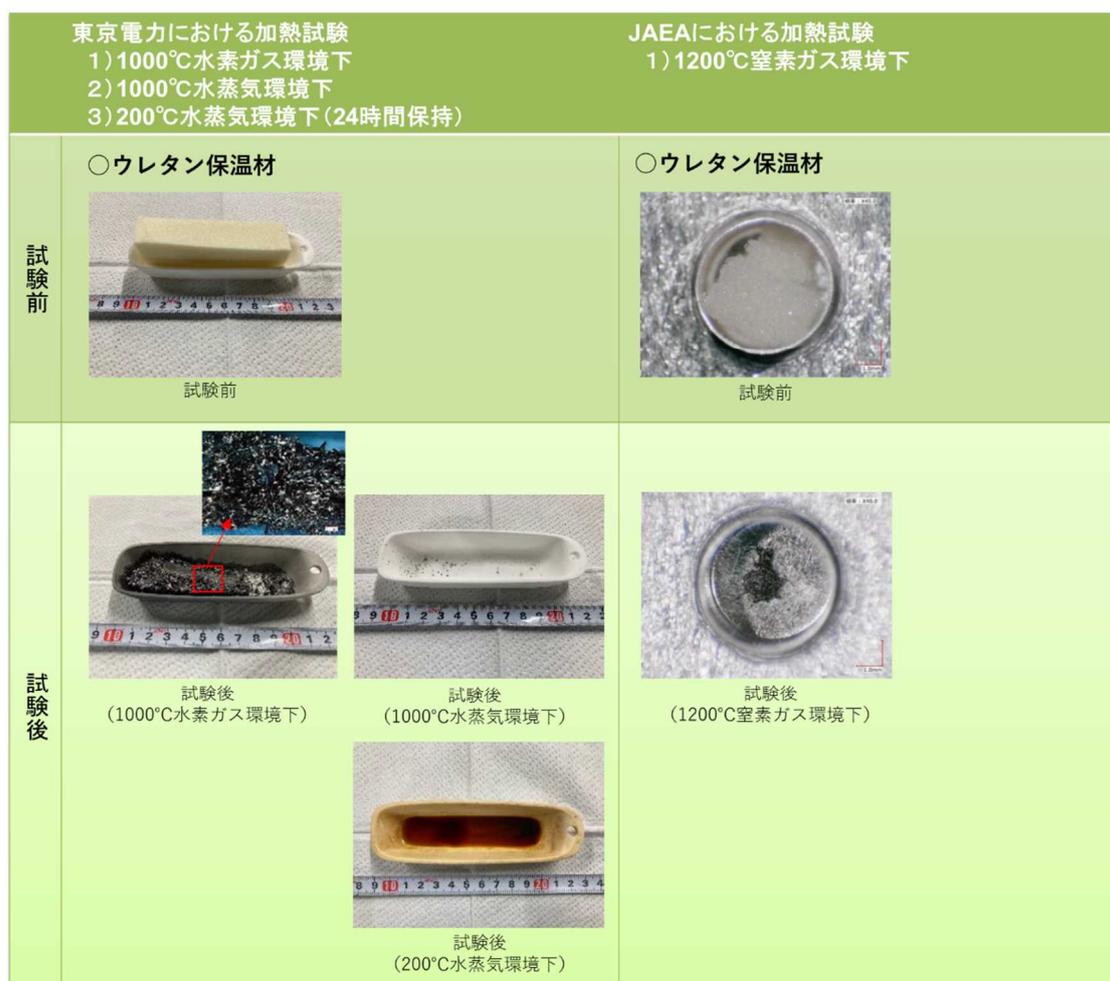
図 1 1 東京電力及び JAEA における加熱試験（ウレタン保温材の例）

度には、JAEA 及び東京電力において、酸素含有条件下を含めて水蒸気環境下等の原子炉格納容器内の環境条件を考慮した試験を継続している。試験結果は、後続のレポートで報告したい。なお、東京電力の試験結果は、1号機原子炉格納容器内部調査で確認された原子炉再循環系配管のウレタン保温材の消失にも関係している可能性がある。
