(別添 6)

## 4号機原子炉建屋における火災

原子力規制庁原子力規制部

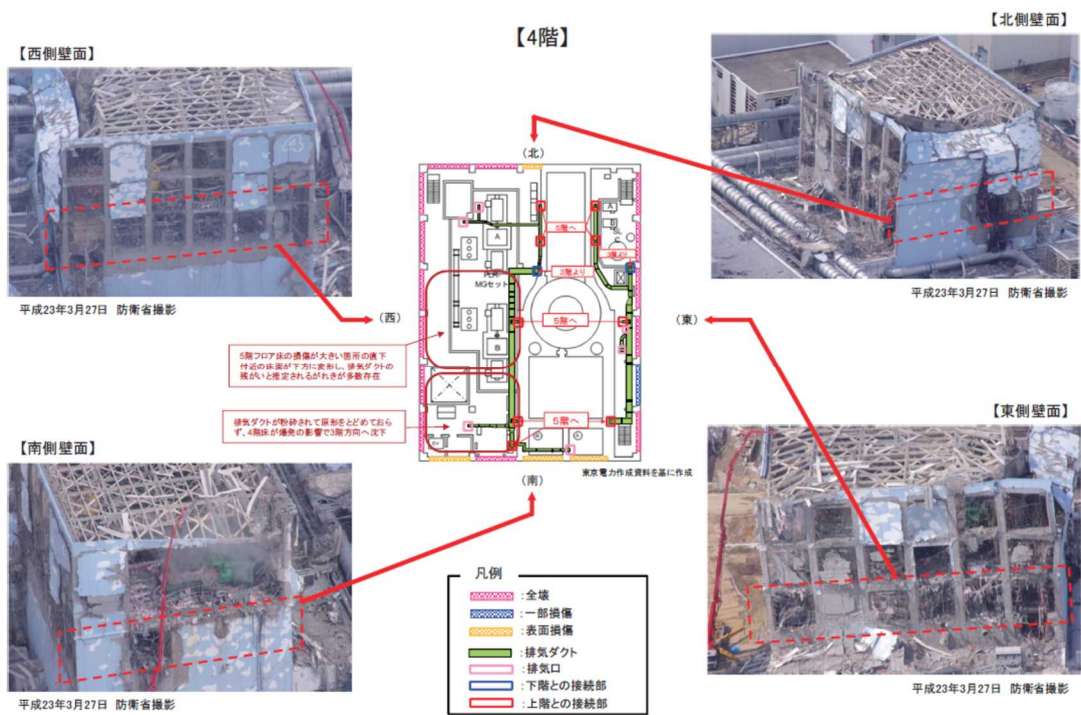
図1 4号機原子炉建屋の損傷状況<sup>6</sup>

3.(5)では、東西南北方向ともに、爆発によるものと思われる外壁の損傷は確認できるが、焦げ痕や煤の付着といった燃焼の痕跡は、明確に確認することはできなかった。

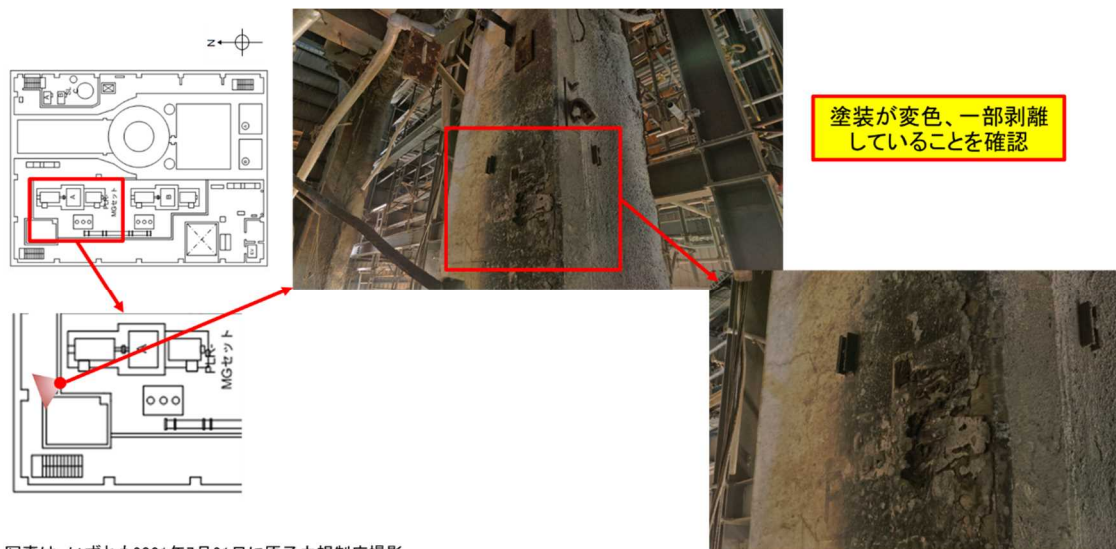
図6 柱の状況

4号機原子炉建屋4階にあるMGセットの北西側にあるコンクリートの柱の状況を図6に示す。

この柱の一部には、熱の影響によると思われる変色及び塗装の一部剥離が生じていることを確認した。

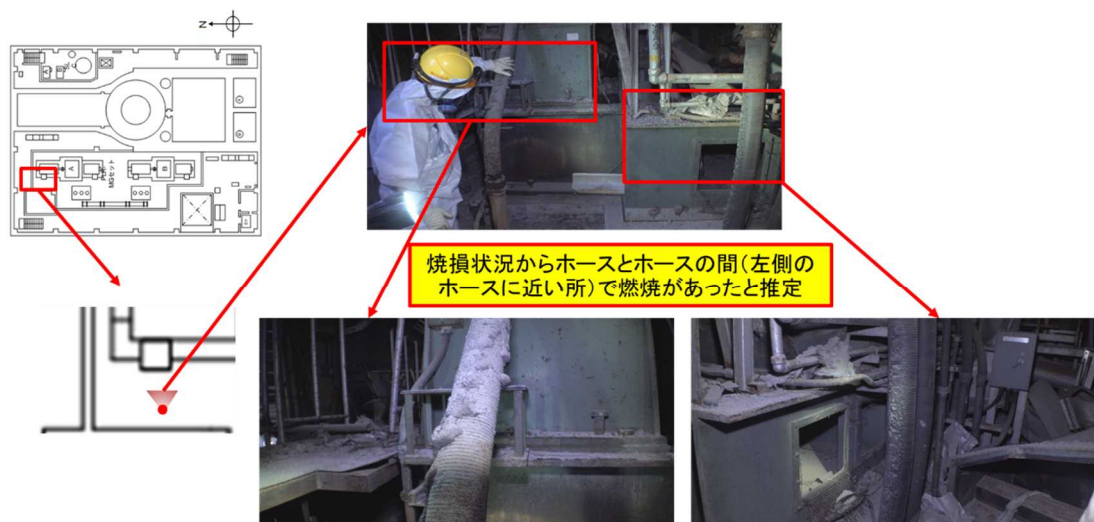
図10 MGセットの西側（下部構造及びホース）の状況

MGセットの北西側にあるホースの損傷状況を確認した結果、左側のホースは被覆部分が熱によって激しく損傷して焼失している（図10の上及び左下の画像）が、右側のホースは表面が若干変形して溶融している程度であり（図10の上及び右下の画像）、左側のホースのほうが熱の影響をより多く受けていることを確認した。

このようなホースの焼損、損傷状況から、ホースとホースの間、左側のホースに近い位置に火点があったのではないかと考えられる。

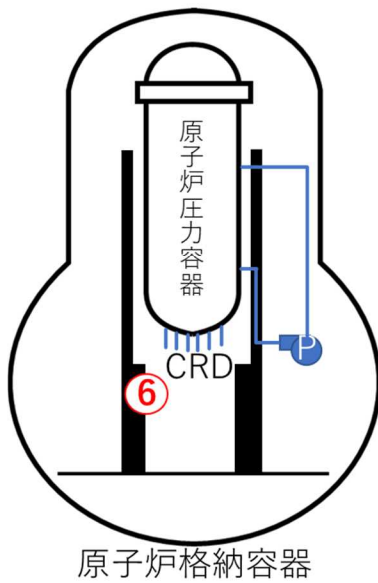
図 11 塗料（ペDESTAL内）（エポキシ塗料）の設置状況

**塗料（ペDESTAL内）の剥がれ**

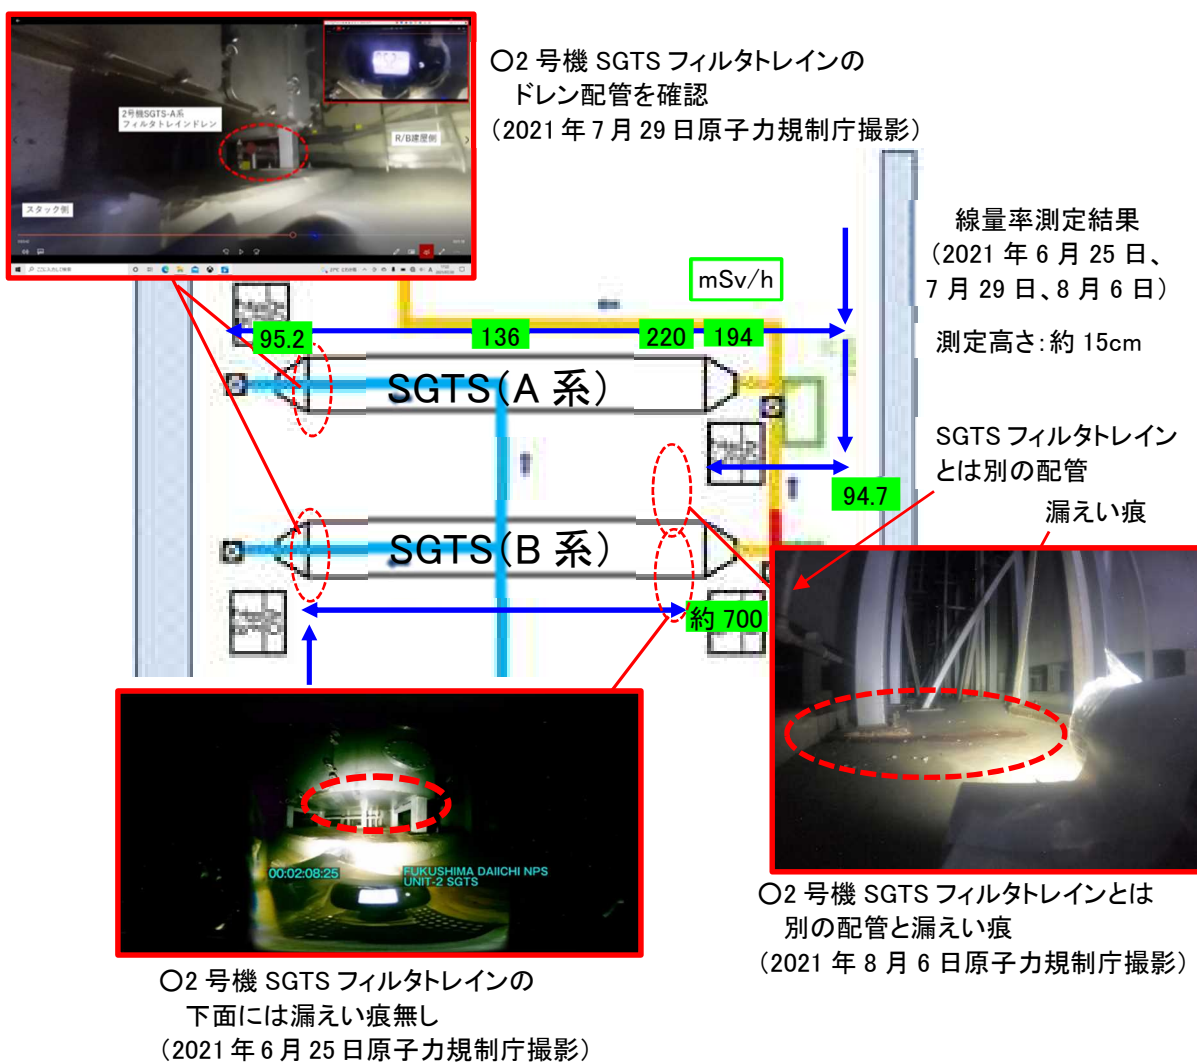
図3 2号機 SGTS フィルタトレイン付近の調査結果

そのため、次の調査では北側から接近して2号機 SGTS フィルタトレイン (B系) の北側通路 (A系との間の通路) 及びSGTS フィルタトレイン (A系) の北側通路を確認した。その結果、前回確認した配管はフィルタトレインとは別の配管であること、またその付近にも漏えい痕が見つかったことに加えて、フィルタトレインのドレン配管は別の箇所にあることを確認した。これらの確認結果及び線量率測定結果を図3、また参考までに東電がこれまでに実施した線量率測定結果を参考1及び2に示す。

これらの確認結果から、今回確認した漏えい痕はフィルタトレインからの漏えいではない可能性が高いと考える。しかしながら、東電の調査により3号機フィルタトレイン (B系) や4号機フィルタトレイン (A系) では溜まり水を確認しており、1号機及び2号機のフィルタトレイン内にも溜まり水が残存している可能性は否定できないことから、溜まり水の有無に関しては引き続き調査を実施して確認していく必要がある。

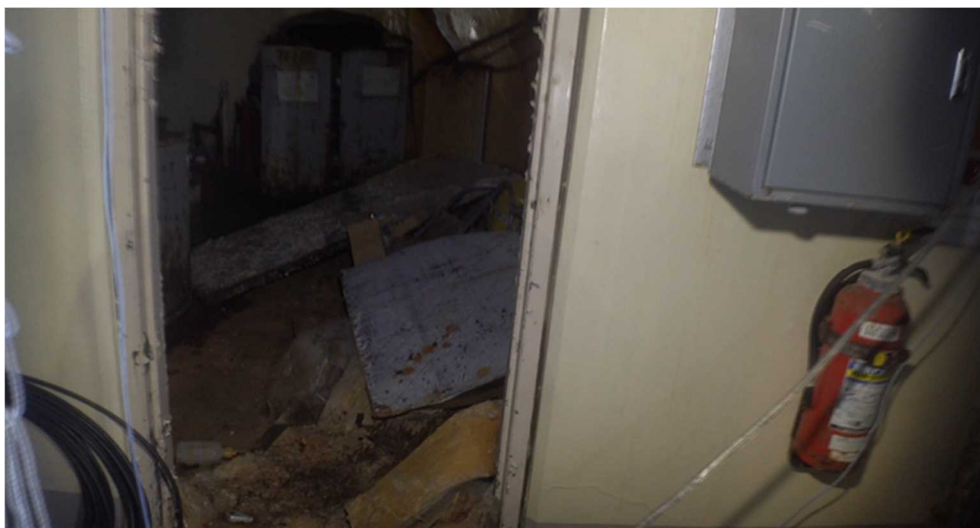
図5 1号機原子炉建屋3階東側の部屋（CRD リペア室）の状況  
（室内に向かって扉等が破損している）

部屋の入口について、図 4 に示すように、入口のドア枠は塗装が剥がれているものの形状は維持されていた。また、図 5 に示すように、ドアそのものは部屋の内部に落ちていた。

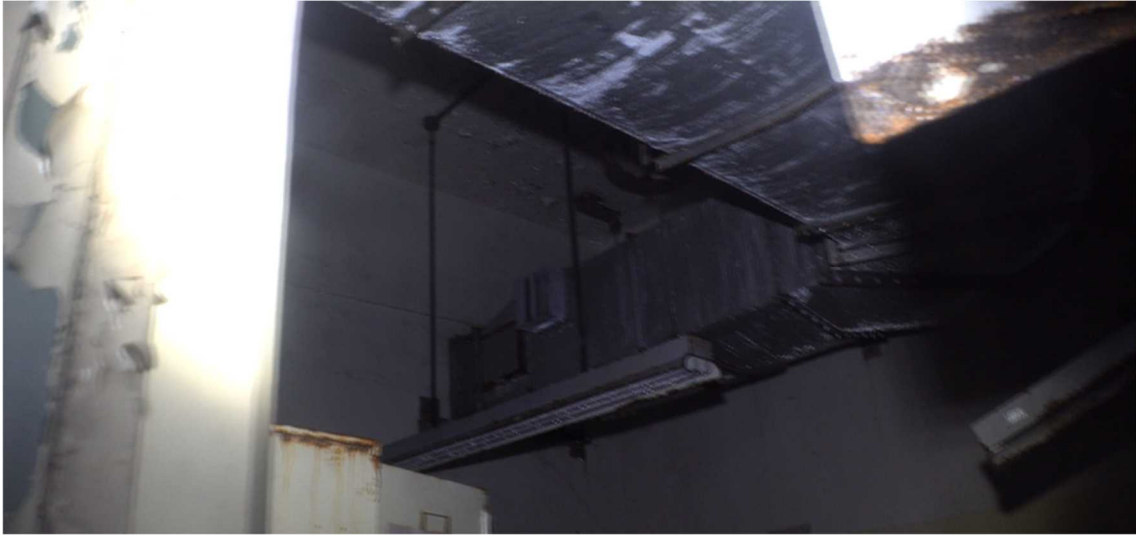
図6 1号機原子炉建屋3階東側の部屋（CRD リペア室）の状況  
（部屋内部のダクト）

部屋内部の設備について、図 6 及び図 7 に示すように、ダクトは内側から外側に膨らんでいる様子やめくれ上がっている様子が確認されたが、壁から離れている様子や床面に落下している様子は確認されなかった。また、図 8 に示すように、部屋内部の資機材は大規模な損傷や転倒は確認されなかった。

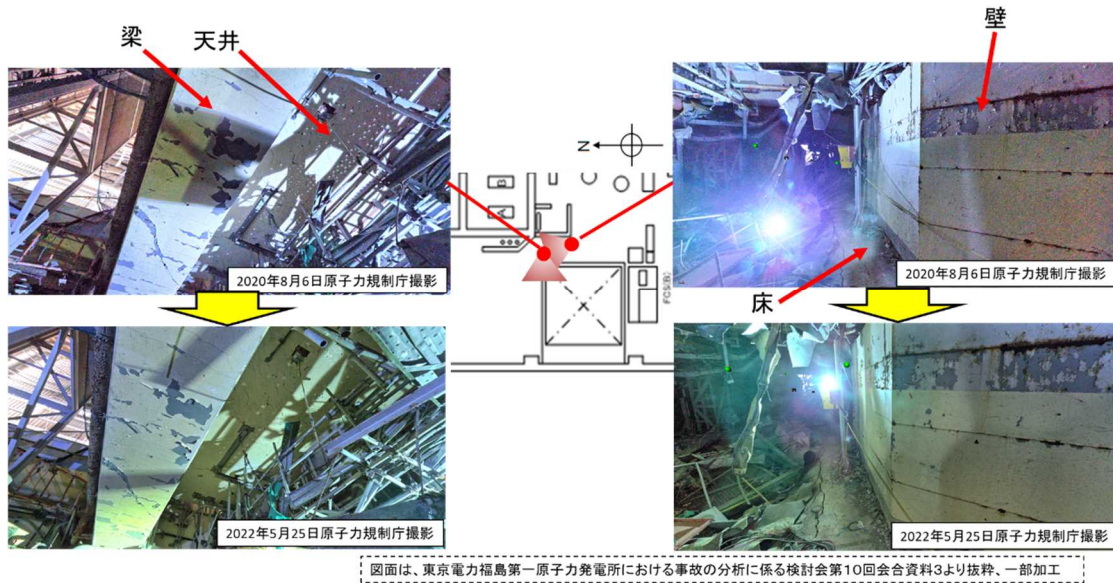
図7 4号機原子炉建屋3階の状況（南西側ハッチ付近）  
（2020年と2022年との写真による比較）

図7に示すように、梁の塗装の剥がれ部分がほぼ同様であること、壁面の状況がほぼ同様であることなどから、当該箇所は写真で見る限り大きな変化は見られなかった。
