東京電力福島第一原子力発電所  
事故の調査・分析に係る中間取りまとめ  
～2021 年 4 月から●年●月までの検討～  
＜外部専門家コメント等＞

●年●月●日

東京電力福島第一原子力発電所における  
事故の分析に係る検討会

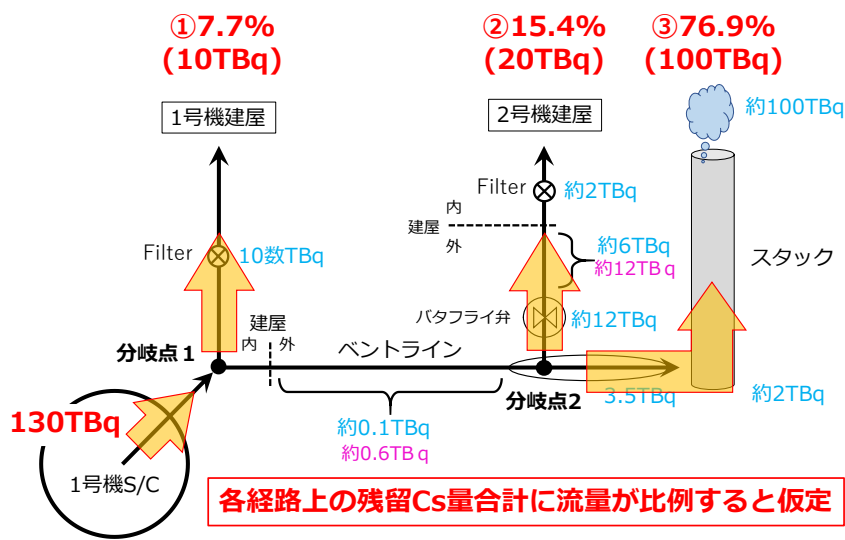
図1 ベントガスの流量配分の仮定

その結果、**図1**に示すように観測された1号機及び2号機のSGTSフィルタトレインの汚染状況に見合うベントガスの逆流量を境界条件に織り込めば、観測されたSGTS配管系の汚染状況の再現性をかなり高くできることが判明した。

**コメントの追加 [NRA2]:** TBqの数値 青字とピンク字の説明があった方がよい。後述の「逆流量を境界条件に織り込めば、観測されたSGTS配管系の汚染状況の再現性をかなり高くできる」ということを図を見ればわかるようにしてはどうか？

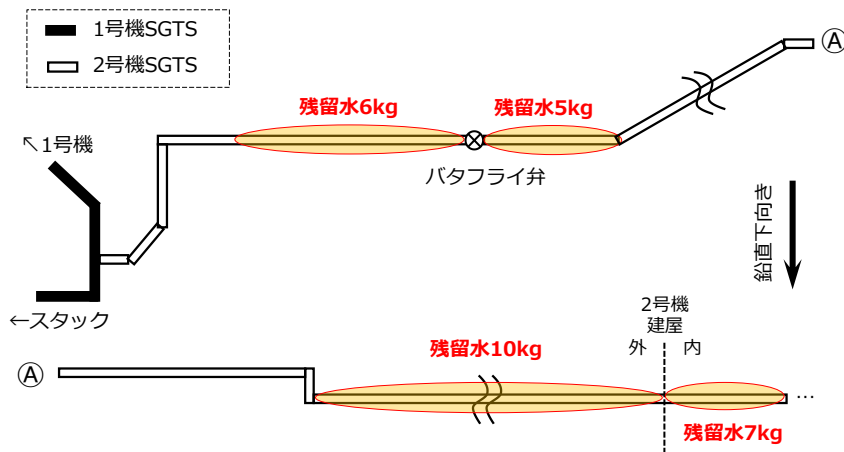
図2 凝縮した水の残留位置と残留量(解析結果)

また、**図2**に示すように、この条件下では水蒸気の凝縮及び凝縮水の低所への移動が生じ、これが汚染パターン形成の主なメカニズムであると結論づけられている。

これらにより、水蒸気凝縮及びその後の凝縮水の移動が顕著な現象となり、最終的に凝縮水の滞留位置を中心に理解すれば、現在観測されている1/2号機SGTS配管の高い汚染状況を中間取りまとめ(2021)における検討よりもよく再現できることが判明した。ただし、配管形状が複雑な部分などに、今回のシミュレーションを適用することは難しい。これ以上の詳細な解析を追求することは、本検討の目的を超えると考えており、国際共同プロジェクトの課題とするべく関係者と議論を進めている。

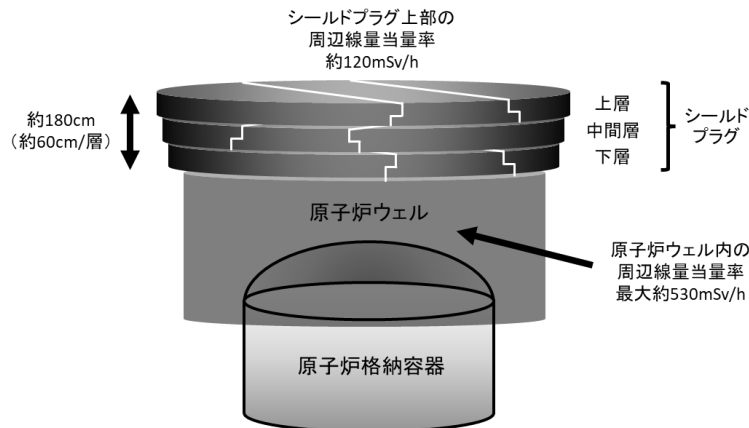
図3 原子炉ウェル付近の構造図

2021年5月及び6月に東京電力が実施した2号機原子炉ウェル内の周辺線量当量率測定の結果、原子炉ウェル内の周辺線量当量率は最大で約530mSv/hであり、シー

コメントの追加 [NRA3]: シールドプラグ内部のCs存在の議論とは直接の関係はありませんが、線量率が勾配を有していることは今後の議論の一つかとも思いますので記載してみました。合わせて図3の矢印をバルクヘッド近傍を指していただけるとさらに正確化と。  
修文案別紙1参照

ルドプラグの下層下面付近の周辺線量当量率は比較的高くないことが判明した<sup>4</sup>。

従って、シールドプラグ上部の周辺線量当量率の高さの要因となっている放射線源は、シールドプラグ上層上面や原子炉ウェルに存在するとしたこれまでの想定は、これまでの測定結果から合理的に説明することは困難であり、3層構造となっているシールドプラグの内部のどこかに Cs が多量に存在していることはほぼ確実となった。原子炉ウェル付近の構造概略図を図3に示す。

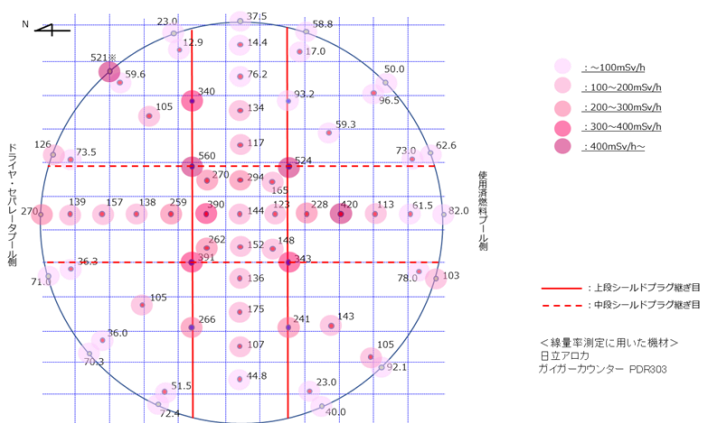
図5 2号機シールドプラグ上層上面の周辺線量当量率<sup>7</sup>

シールドプラグの継ぎ目部分を含めた、局所的な線量率を測定(3cm高さにおけるコリメータなしγ線線量計による測定(以下「3cm高さ測定」という。))した結果、シールドプラグ継ぎ目部分が最も高い線量率を示しており(図5)、これらのシールドプラグの継ぎ目部分がCsの移動経路になったとの考えと一致している。<sup>5</sup>

なお、検討の過程で東京電力が示したシールドプラグの上層と中間層との関係<sup>6</sup>のように考えると、シールドプラグ上層上面の周辺線量当量率が継ぎ目部分のみならず、シールドプラグ中央付近の東西に張り出した部分で高かったこととよく整合している。

ただし、この周辺線量当量率の測定結果は、局所汚染の影響を受けている可能性が一部で指摘されている。

**コメントの追加 [NRA6]:** 図5の420mSv/h、390mSv/hのことを記述していると思われませんが、文意が汲み取りにくいと思います。脚注6の別添3-3を見ればわかることかもしれませんが、もっとストレートに整合している内容を記載してはどうでしょうか？

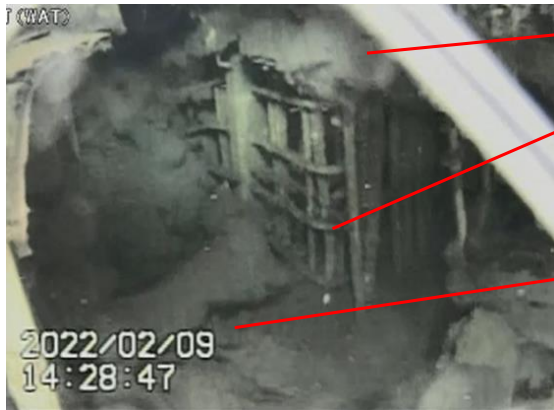
図6 1号機ペDESTAL開口部付近

- ① 1 号機ペDESTAL開口部付近に、落下した熔融炉心に由来するものである可能性が高い、高さ約 1.0m 程度のマウント状のものと東京電力は判定している。
- ② 1 号機ペDESTAL開口部付近のコンクリートがかなりの範囲にわたって喪失している。一方、コンクリート内部にあった鉄筋部やインナースカートはほぼ原形をとどめて残存している。このような現象は、現時点までのところ 2 号機及び 3 号機では確認されていない。
- ③ ペDESTAL外周部については、堆積デブリの上部に形成されたと考えられるテラス状構造が観測されており、開口部付近では PCV 底部から 1.0～1.1m、開口部の反対側では 0.4m 程度の高さとなっている。また、コンクリート破損はテラス状構造以下の部分にのみ生じているように見える。
- ④ ごく一部であるがテラス状構造の断面の映像が得られており、気泡を伴う構造が見られるが、それ以上のことは分かっていない。当該部分の厚さは約 3cm と推定されている。なお、テラス状構造の下面は滑らかに見える。
- ⑤ PCV 最外周部に位置するジェットデフレクターの裏側にも、多少の堆積物が見られるが、ジェットデフレクター自体には大きな損傷などは見られない。見える範囲では PCV 内側外周部のコンクリート部に大きな損傷はない。
- ⑥ ペDESTAL開口部付近では、テラス状構造の下部が空洞であることが確認されており、テラス状構造も一部 PCV 床面に落下している。
- ⑦ テラス状構造下部に位置する配管等の金属構造物は概ね維持されているように

- ⑧テラス状構造の位置で鉛遮へい体（鉛毛マット）が溶けて落下しているように見受けられる。テラス状構造の上部では鉛遮へい体（鉛毛マット）の被覆材料を含めて維持されているように見え、**温度の影響はほぼテラス状構造付近に限られているように見える。**
- ⑨ペDESTAL開口部、1.4m 高さの位置に**バブル形状のもの**が見られるが、その下部には空間があることが判明している。ただし、バブル状部分の裏面がどのようなになっているかの情報は得られていない。
- ⑩ペDESTAL外周部の PCV 床面のデブリなどの堆積状況は不明確だが、一部にバブル状のものが撮影されている。（具体的にどのようなものかは現段階では判明していない。）

テラス状の構造

コンクリート部の喪失

**コメントの追加 [NRA18]:** 「温度の影響・・・」というのは鉛毛マットが高温で溶けたこととテラス状構造の因果関係を記述しているように取れるが、テラス状構造が広範に存在するなら溶けた鉛毛マット付近にテラス状構造があっても不思議ではなく、テラス状構造があっても鉛毛マットがなければ温度に関することを結論付けるのは早いのではないのでしょうか？

**コメントの追加 [NRA19]:** 「バブル形状のもの」とは球状生成物のことでしょうか？ 「バブル」というと気泡を想起してしまうので「球状生成物」とか「球状物質」と言った方が適切ではないのでしょうか？  
特徴的なので写真を引用した方が正確かと。  
表面性状や色は棚状物質と同じと言ってよいでしょうか？（成分は同じだが形成過程が違うとまで言えるかどうか・・・）

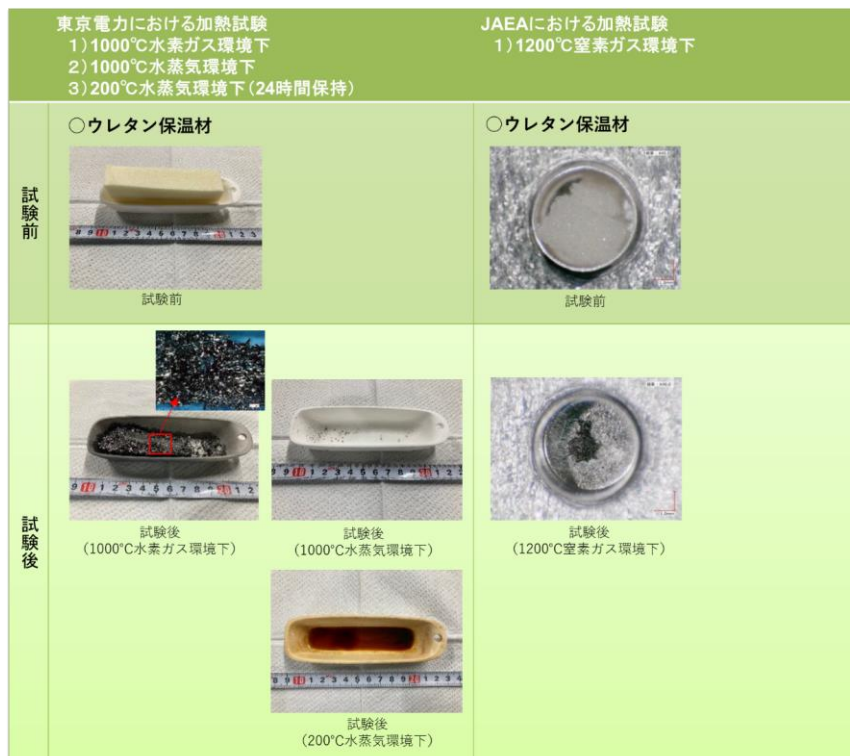
図8 東京電力及びJAEAにおける加熱試験（ウレタン保温材の例）

試験結果は、まだ完全なものではないが、ある程度の有機化合物が発生すること自体は確認された。ただし、発生量については、量的には限られている可能性が高いと考えられる。また、東京電力が 2021 年度に実施した試験では、水蒸気条件下で有機物の分解が大幅に促進される可能性を示しており、200℃水蒸気環境下ではウレタン保温材試料が液化することが確認された（図 8）。本来、PCV 内には 2% 程度の酸素が存在していること及び水蒸気環境が想定されることから、2022 年度には酸素含有条件を含めて水蒸気環境下等の PCV 内の環境条件を考慮した試験を継続している。これは、1 号機 PCV 内部調査で確認された原子炉再循環系配管のウレタン保温材の消失にも関係している可能性がある。
