福島第一原子力発電所1号機の
格納容器内部調査から得られた情報
（前半調査とりまとめ）
－ 一部修正 －

2023年1月13日

東京電力ホールディングス株式会社

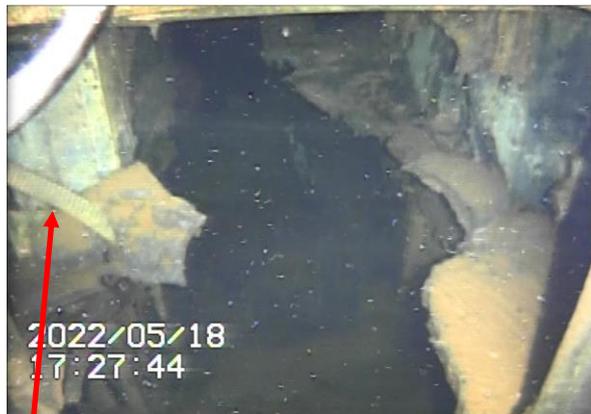
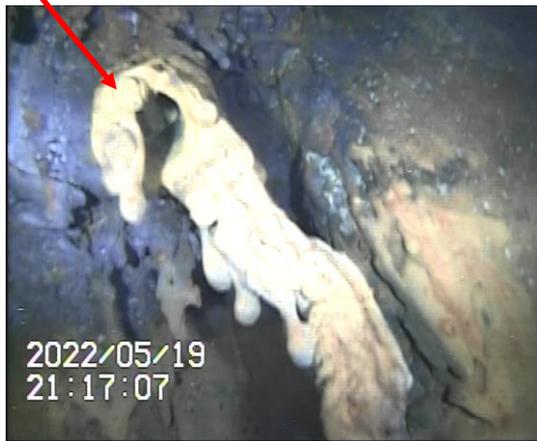
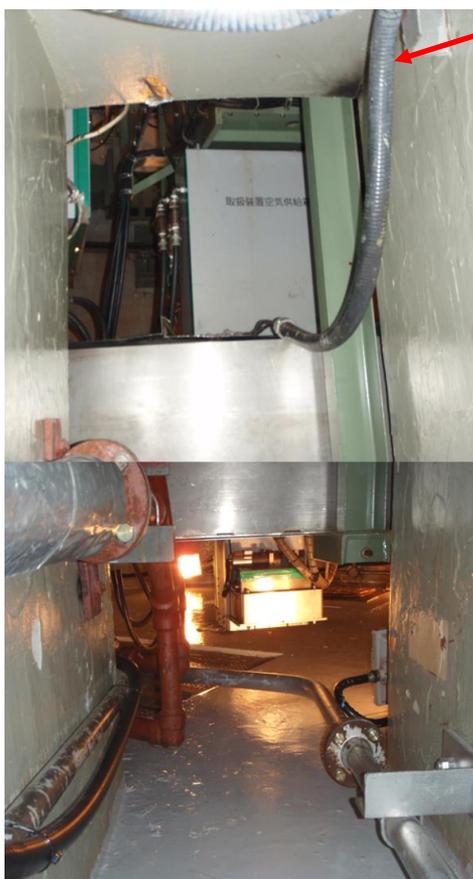
- 開口部の上部に関しては、コンクリートへの大きな損傷は確認されていない
- 開口部の壁面に付着するかたちで棚状に張り出している堆積物を確認。
- 右側の棚状堆積物はペDESTアル内部に向かって立ち上がっている状況
- 棚状堆積物の下面にはつららもしくは鍾乳石のような形状が存在

つらら状のものが生成された際は、棚状堆積物は水面よりも上にあつた可能性

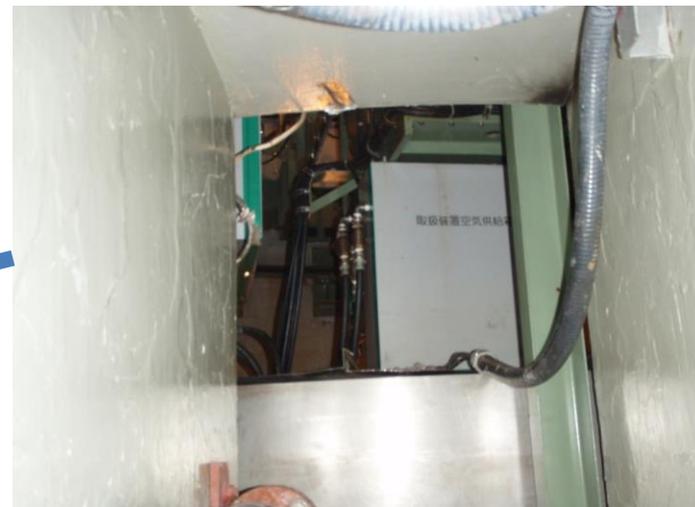
上下の写真の配管を1本の配管と混同した

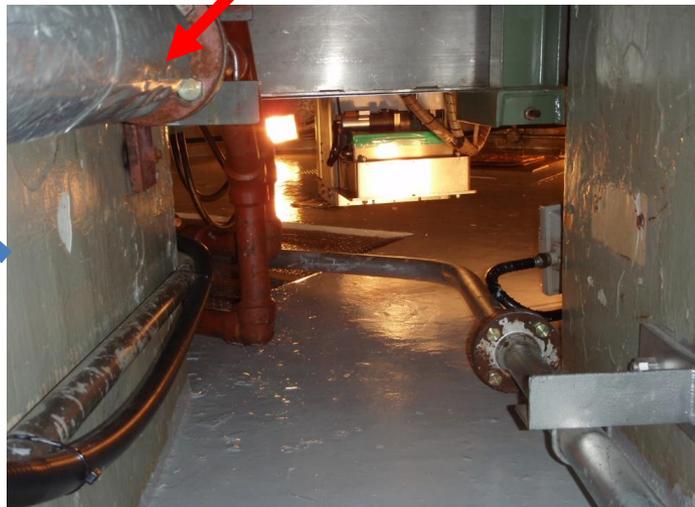
RCWの配管が1本しか見えない

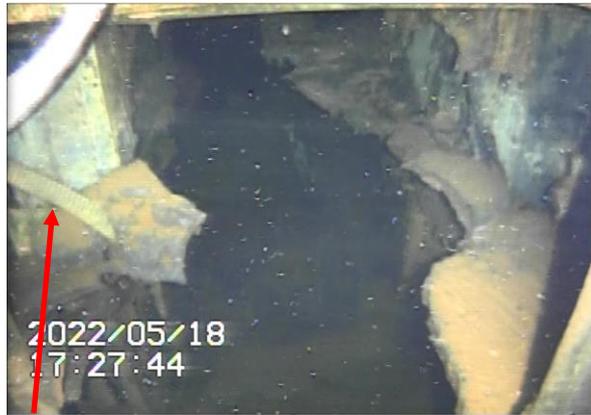
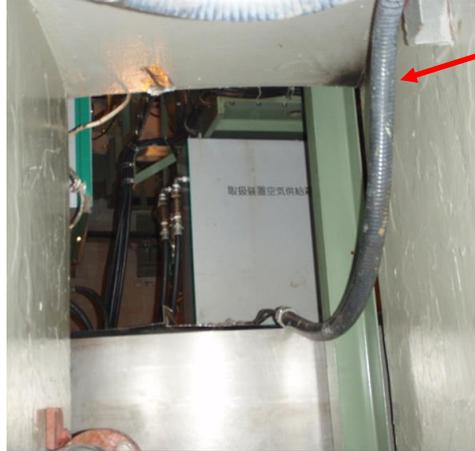
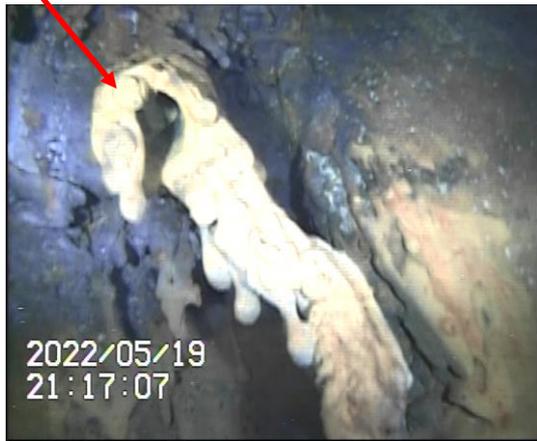
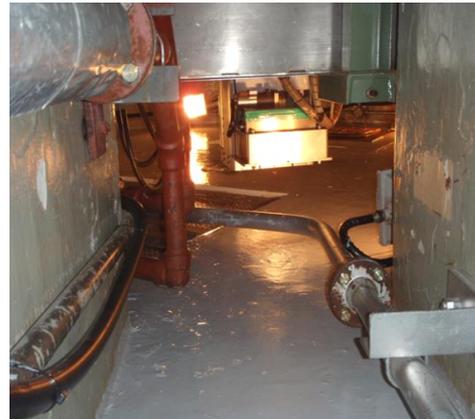
ペDESTアル開口部 (D/W床レベル)

- 開口部の上部に関しては、コンクリートへの大きな損傷は確認されていない
 - 開口部の壁面に付着するかたちで棚状に張り出している堆積物を確認。
 - 右側の棚状堆積物はペDESTアル内部に向かって立ち上がっている状況
 - 棚状堆積物の下面にはつららもしくは鍾乳石のような形状が存在
- つらら状のものが生成された際は、棚状堆積物は水面よりも上にあつた可能性**

つらら状

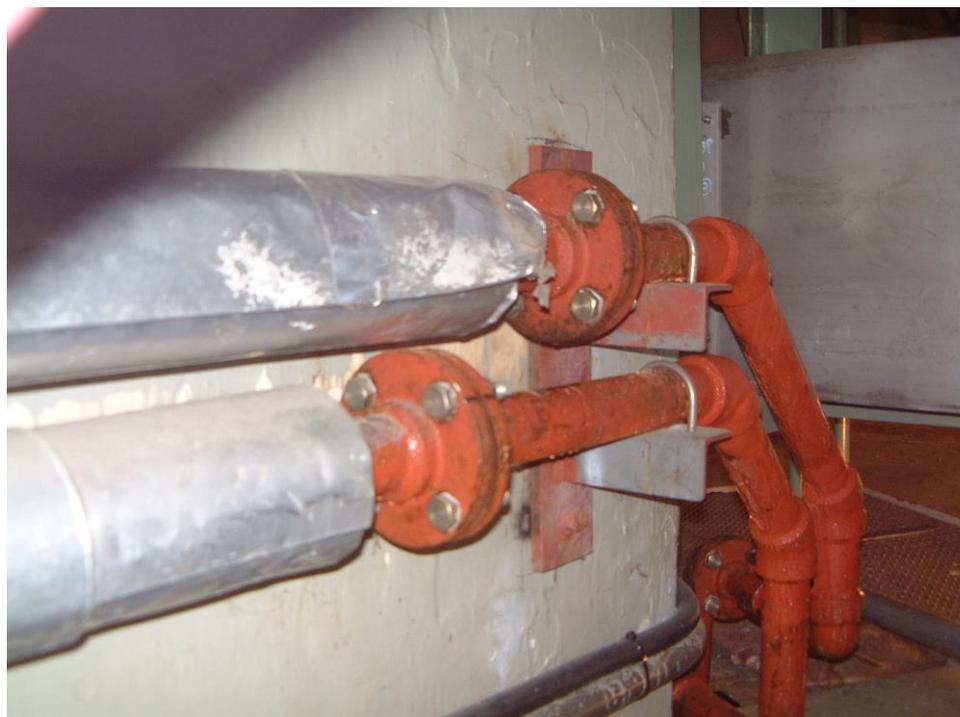
(参考) 開口部におけるRCW配管

開口部左側側面における2本のRCW配管
(上下の配管の高低差は約20cm)
