4号機原子炉建屋における火災

原子力規制庁原子力規制部

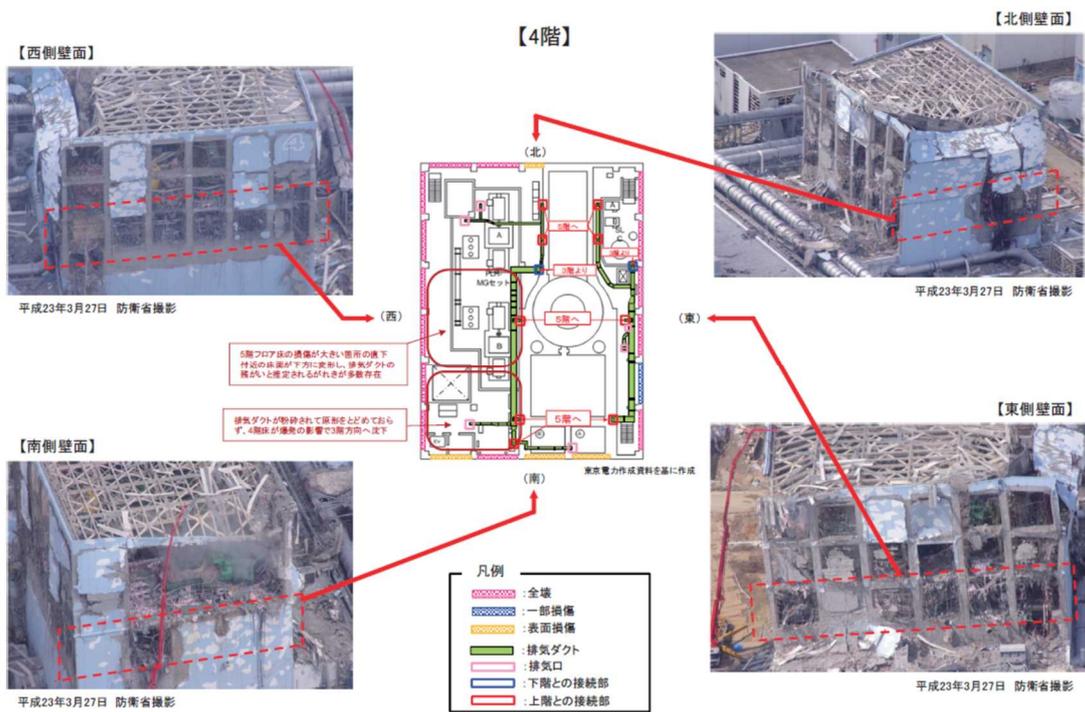
図1 4号機原子炉建屋の損傷状況⁶

東京電力福島原子力発電所における事故調査・検証委員会(政府事故調)の最終報告の中に、4号機原子炉建屋の損傷状況(2011年3月27日に防衛省が撮影したもの)が掲載されている。(図1)

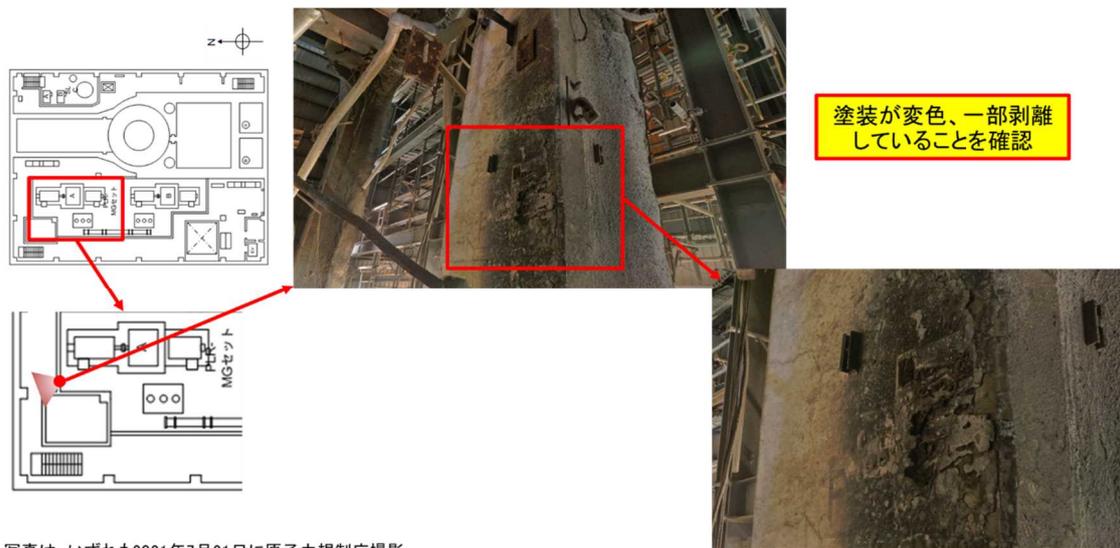
図6 柱の状況

4号機原子炉建屋4階にあるMGセットの北西側にあるコンクリートの柱の状況を図6に示す。

この柱の一部には、熱の影響によると思われる変色及び塗装の一部剥離が生じていることを確認した。

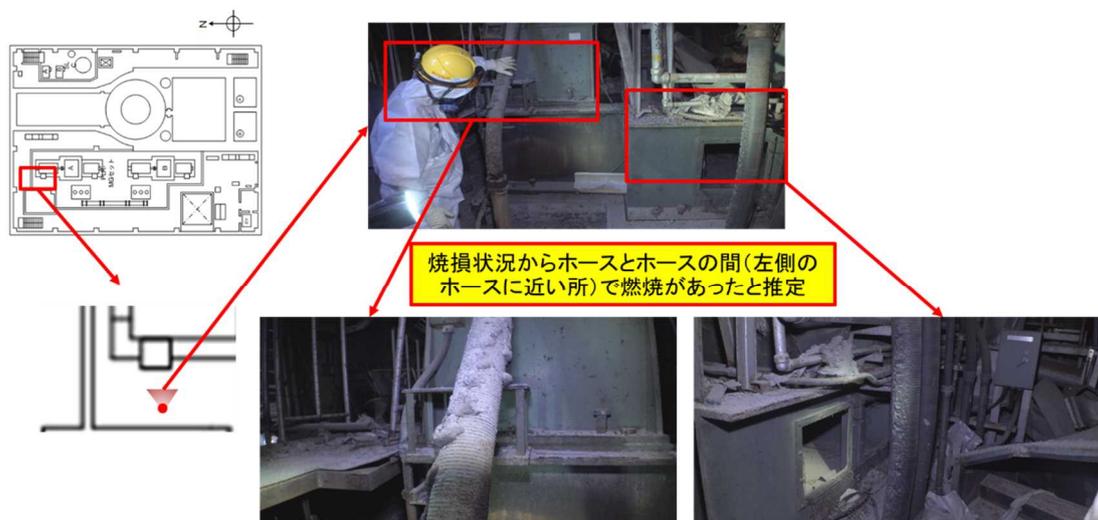
図10 MGセットの西側（下部構造及びホース）の状況

MGセットの北西側にあるホースの損傷状況を確認した結果、左側のホースは被覆部分が熱によって激しく損傷して焼失している（図10の上及び左下の画像）が、右側のホースは表面が若干変形して溶融している程度であり（図10の上及び右下の画像）、左側のホースのほうが熱の影響をより多く受けていることを確認した。

このようなホースの焼損、損傷状況から、ホースとホースの間、左側のホースに近い位置に火点があったのではないかと考えられる。

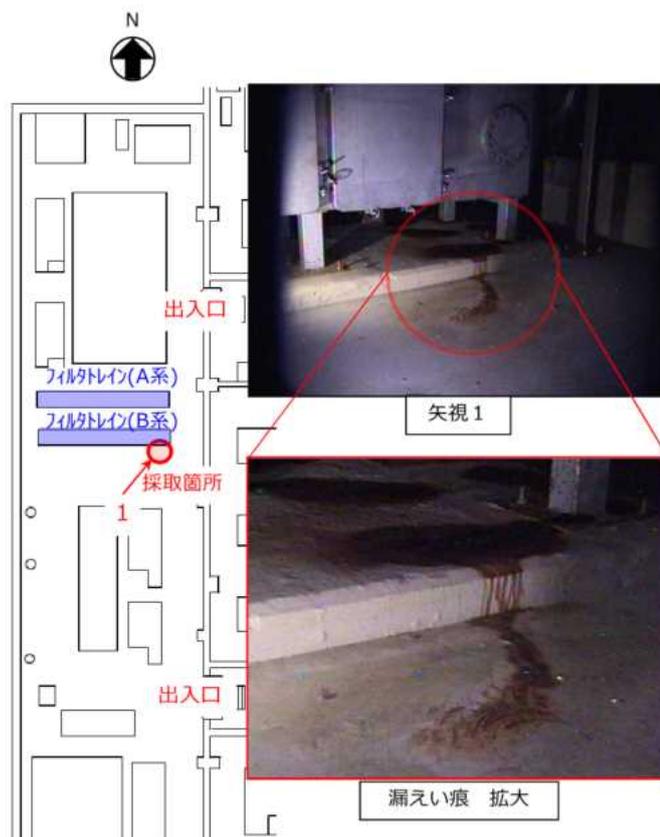
図2 2号機 SGTS フィルタトレイン付近の漏えい痕

東京電力ホールディングス株式会社（以下、「東電」という。）は、2020年8月～2021年2月にかけて実施した調査において2号機 SGTS フィルタトレイン（B系）下流側の南側通路上に漏えい痕を確認した（図2参照¹）。

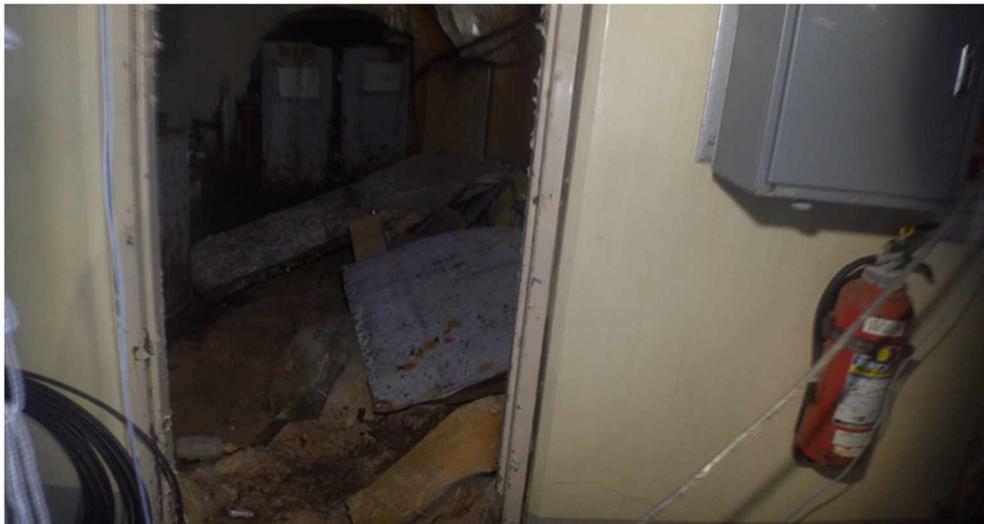
図5 1号機原子炉建屋3階東側の部屋（CRD リペア室）の状況
（室内に向かって扉等が破損している）

部屋の入口について、図 4 に示すように、入口のドア枠は塗装が剥がれているものの形状は維持されていた。また、図 5 に示すように、ドアそのものは部屋の内部に落ちていた。

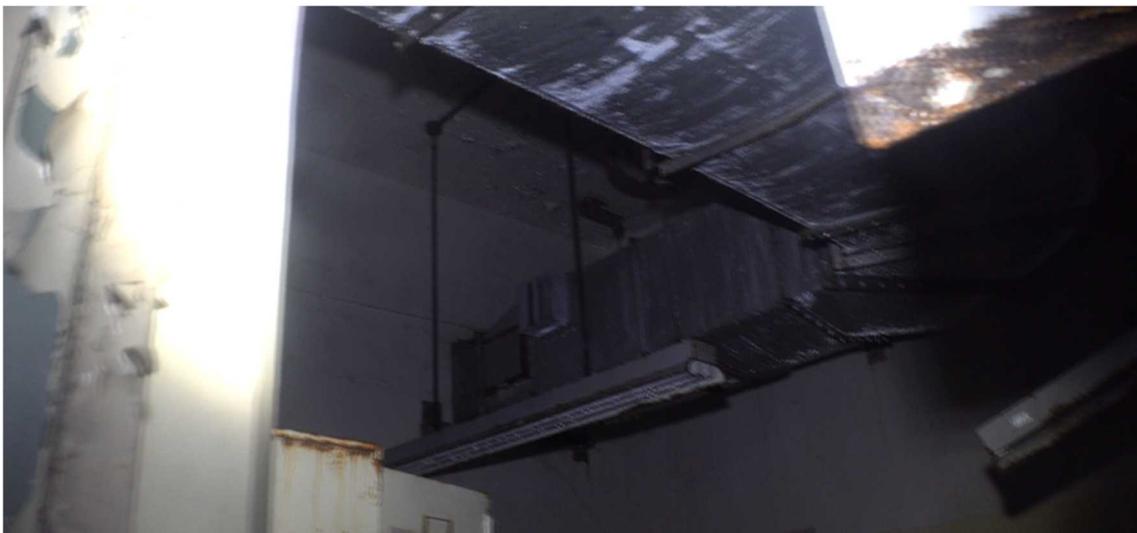
図6 1号機原子炉建屋3階東側の部屋（CRD リペア室）の状況
（部屋内部のダクト）

部屋内部の設備について、図 6 及び図 7 に示すように、ダクトは内側から外側に膨らんでいる様子やめくれ上がっている様子が確認されたが、壁から離れている様子や床面に落下している様子は確認されなかった。また、図 8 に示すように、部屋内部の資機材は大規模な損傷や転倒は確認されなかった。
