電原設第44号
令和5年2月21日

島根原子力発電所2号機 シュラウドサポートの欠陥評価に関する報告について

島根原子力発電所 第2号機

シュラウドサポートの欠陥評価について

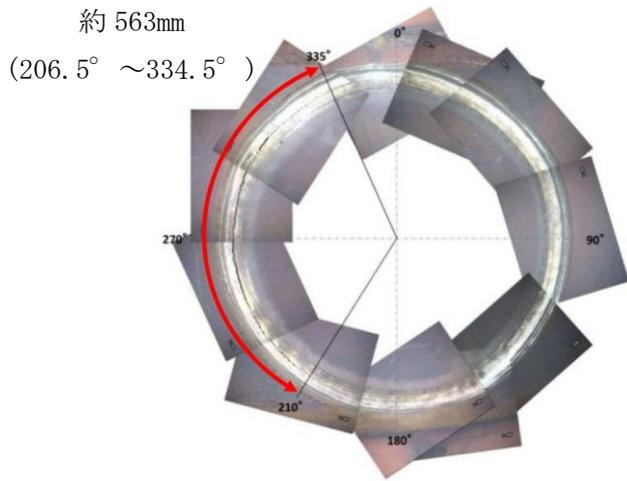
図 4-2 AHC 取付溶接部に発生したひび

島根原子力発電所2号機第17回定期検査（平成24年1月27日開始）において、原子炉圧力容器（以下「RPV」という。）内の点検作業として、水中カメラを用いた目視点検（「BWR炉内構造物点検評価ガイドライン[シュラウドサポート]」に基づく点検（MVT-1））を実施していたところ、1箇所のアクセスホールカバー（以下「AHC」という。）取付溶接部にひびがあることを確認した。

AHC取付溶接部のひび発生事象の原因究明のため、AHCをEDM^{*1}によりシュラウドサポートプレート（以下「SSP」という。）から切断し、RPV内から回収した後、定期事業者検査（炉心支持構造物検査（特別検査）のうち記録確認検査）を実施した。検査の結果、0°側AHC取付溶接部上面にひびが確認され、0°側および180°側AHCのEDM切断面に線状指示模様が確認された。

原因調査の結果、「取付溶接部近傍の硬化」が材料因子に、「クレビス部内の水質悪化」が環境因子に、「取付溶接部近傍の引張残留応力」が応力因子に相当し、SCC 発生要因が重畳していたため、AHC 取付溶接部において、クレビス部を起点とし、周方向のひびが進展しやすい状況であったと判断した。

なお、今回事象に対する再発防止対策として、ひびが生じた AHC を取り去り、相手側である SSP にひびがないことを確認したうえで、新規の AHC（ボルト締結式）への取替えを実施している。

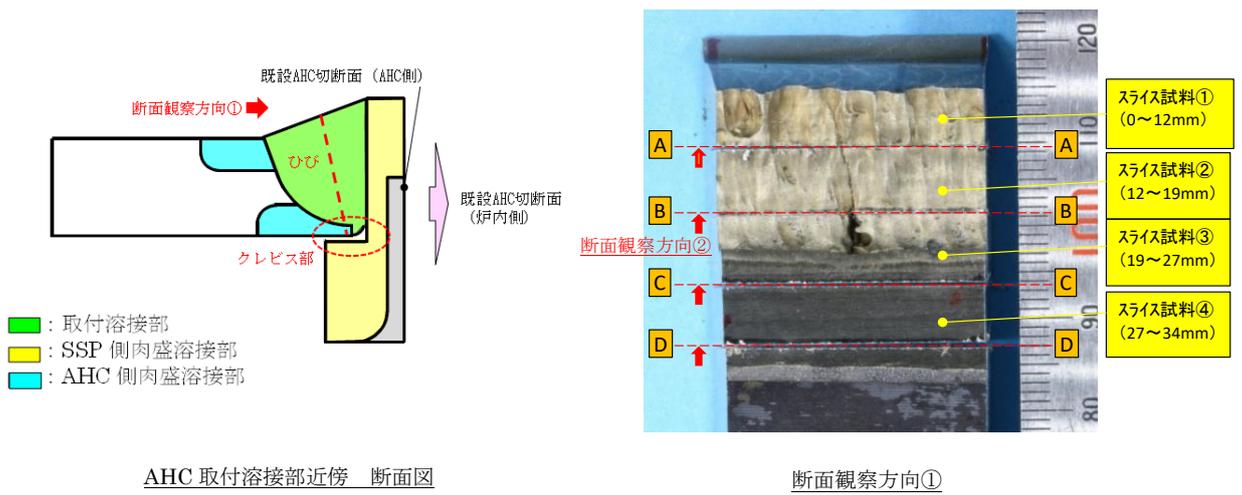
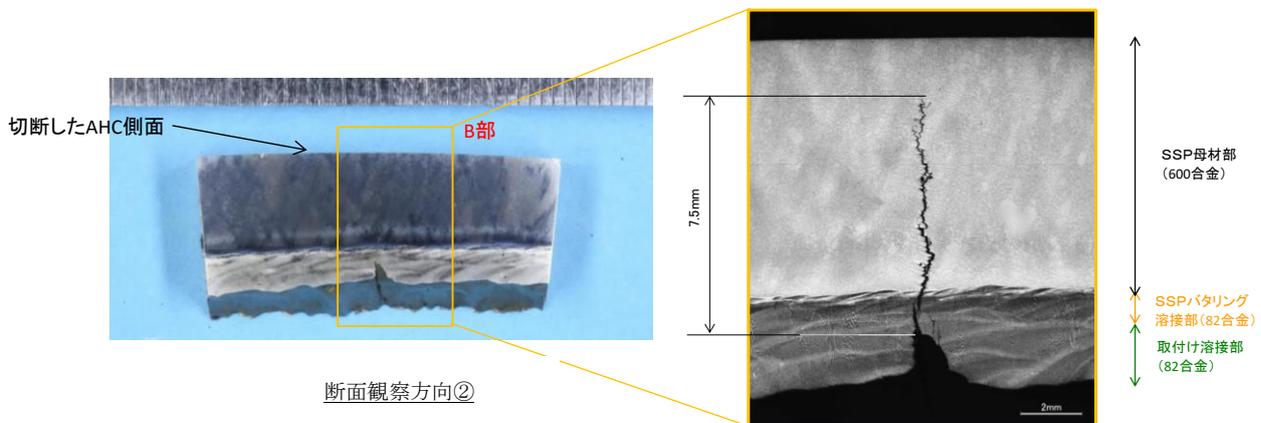
図 4-3 AHC 径方向のひびの一例

その後、回収したAHCを切断調査した結果、AHC周方向ひびから分岐したAHC径方向ひびは、AHC取付溶接部からSSPバタリング溶接部を経て、SSP母材まで進展していた。確認したAHC径方向のひびを図4-3に示す。

また、径方向のひびについては、その形状等により、周方向のひびが発生・進展する過程において、枝分れしたものと判断した。

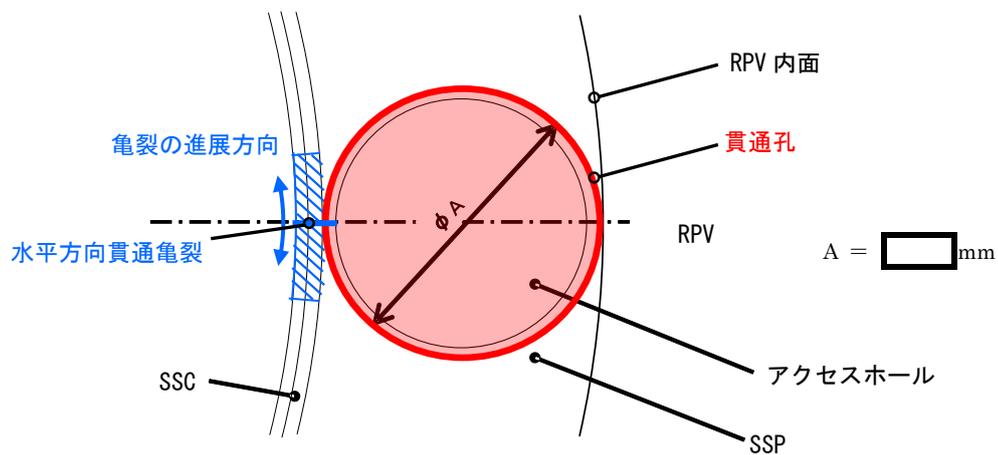
図 6-1 想定亀裂（平面図）

評価が厳しくなるよう、初期状態から AHC 周方向のひびが全周に渡って進展した状態を想定し、アクセスホール部分 2 箇所の貫通孔としてモデル化した。貫通孔の直径は、実際にひびが確認された AHC 取付溶接部の直径より大きくなるよう、RPV 内面とシュラウドサポートシリンダ（以下「SSC」という。）外面の両方に接する貫通孔とした。（図 6-1 参照）

SSC 内面まで貫通した状態を想定した。SSC 水平方向貫通亀裂を図 6-1 および図 6-2 に示す。

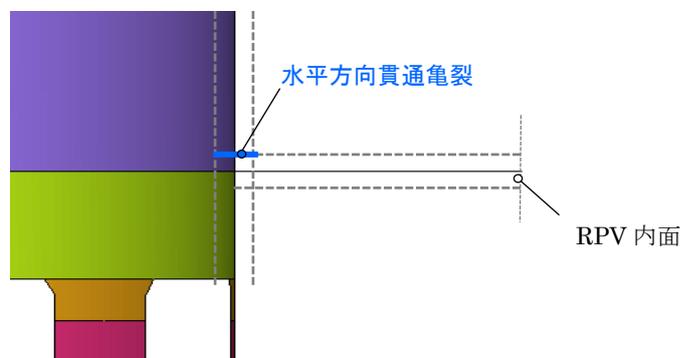
図 6-2 想定亀裂（断面図）

初期状態としては、保守的にアクセスホールから SSC に貫通亀裂があるものとし、当該貫通亀裂が SSC 水平方向に片側で 11.1mm/年、両側で 22.2mm/年の速度で進展するものとした。

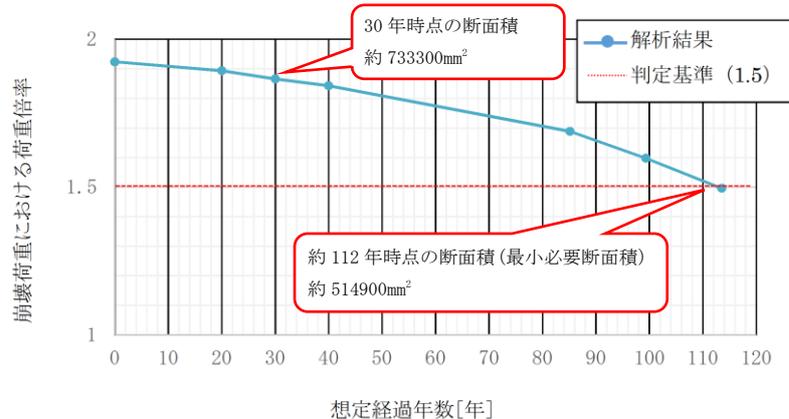
図 7-1 崩壊荷重における荷重倍率の推移

SSCの最小必要断面積は約514900mm²となり、評価期間である想定経過年数30年時点の断面積約733300mm²の方が大きくなることから、AHC取付溶接部のひびは規則不適合欠陥に該当しない。

また、最小必要断面積に到達する時期を評価した結果、技術基準規則に適合しなくなると見込まれる時期は約112年となった。

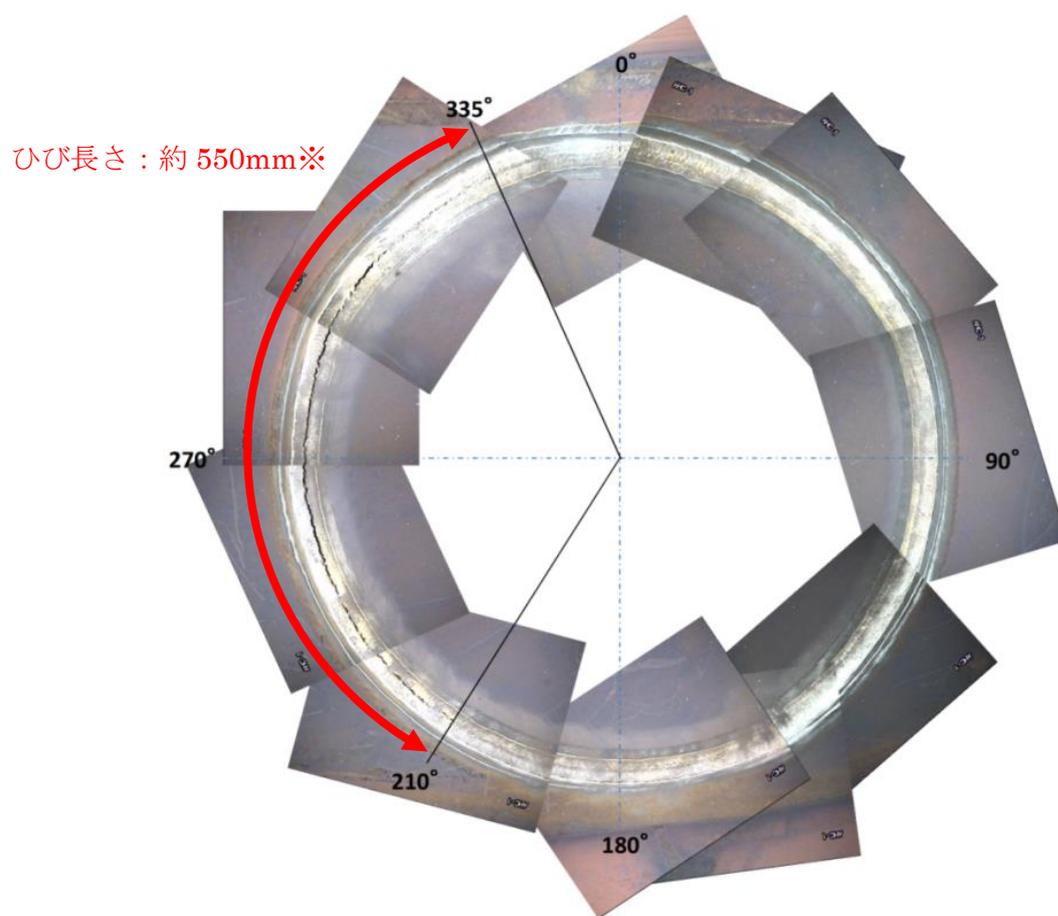
AHC 取付溶接部に発生したひび

※炉内カメラ映像による概算値

切断調査後のひびの長さは、約 563mm (206.5° ~ 334.5°)

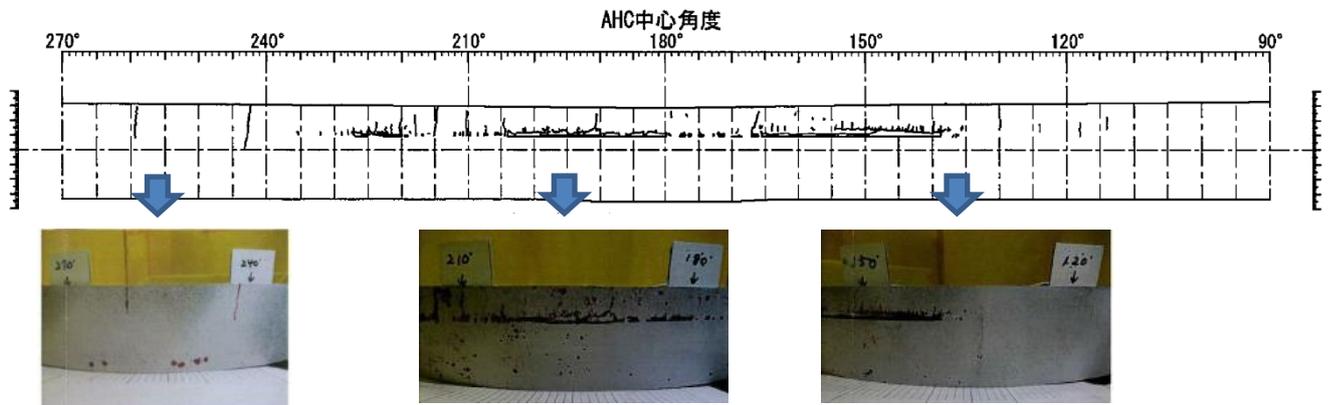
図1 PT 指示模様範囲 (線状指示模様のみ) (0° 側 AHC)

また、切断した AHC 側面の PT 結果、シュラウド側に PT 線状指示が確認されたが、原子炉压力容器胴板側 (RPV 側) には PT 線状指示は確認されなかった (添付資料 (5))。

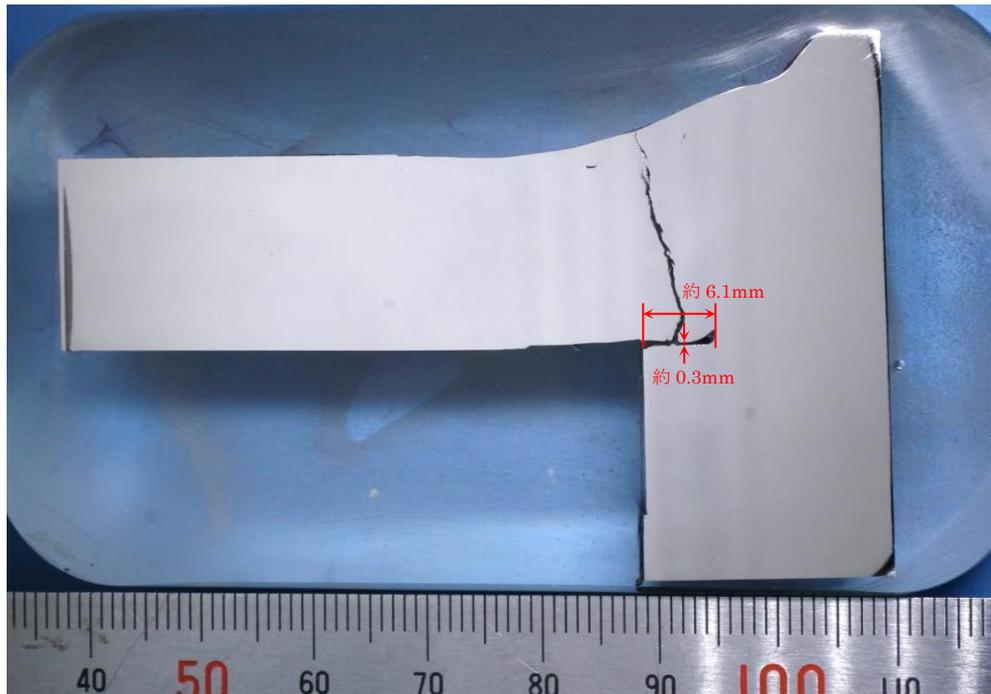
図1 クレビス部寸法の確認結果
(例として TP-2a)

0°側 AHC では、ひびが AHC 上面まで達していた TP-2a におけるクレビス部開口幅の最小値は 0.3mm であり、ひびがクレビス部近傍に留まっていた TP-3a における開口幅の最小値 1.1mm よりも狭かった。

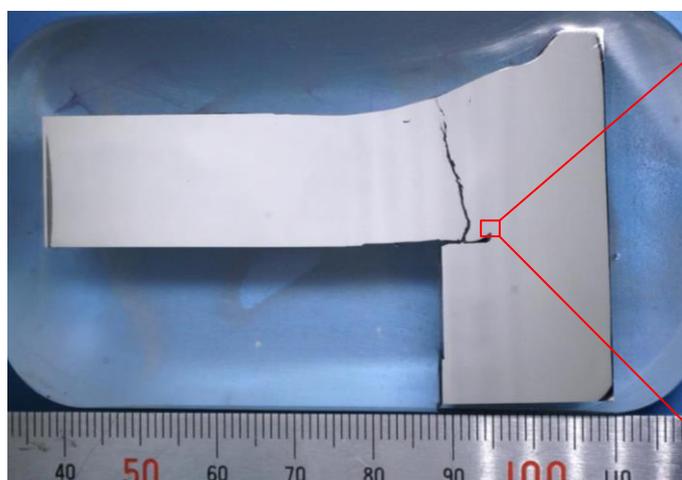
図1 AHC 上面とAHC 下面クレビス部の間で貫通していたひび（例としてTP-2a）

0° 側 AHC のうち、AHC 下面クレビス部と AHC 上面の間でひびが貫通していた TP-1a および TP-2a では、AHC 上面まで開口していたひびの起点となるような溶接欠陥は確認されなかった。

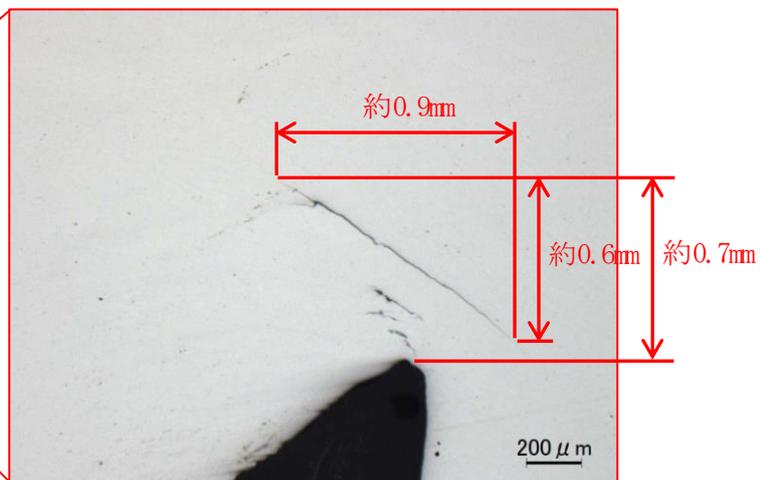
図2 クレビス先端部の微小なひび（例としてTP-2a）

0° 側 AHC および 180° 側 AHC のうち、TP-1a から TP-6a では、溶け込み不足先端部を起点として微小なひびが発生しており、いずれも AHC 上面までは進展していなかった。

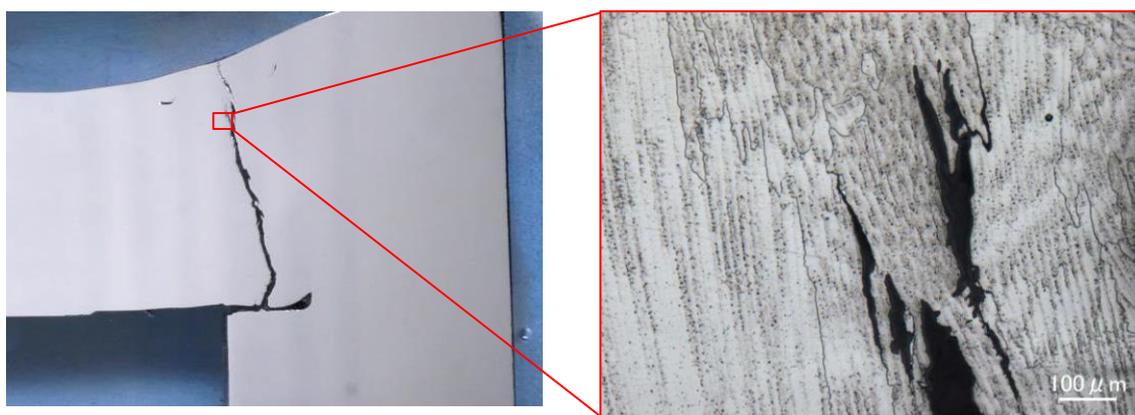
図1 AHC 上面と AHC 下面クレビス部の間を貫通しているひび（例として TP-2a）

0° 側 AHC のうち TP-2a については、AHC 下面と AHC 上面の間で貫通しているひびの割れ残り部直下を確認した結果、柱状晶境界を進展経路とするひびであることを確認した。

以上により、BWR 炉水環境中における Ni 基合金溶接金属の SCC は、柱状晶境界を進展する傾向が強いことから、当該断面で確認した柱状晶境界を進展経路とするひびは、SCC によるものとする。

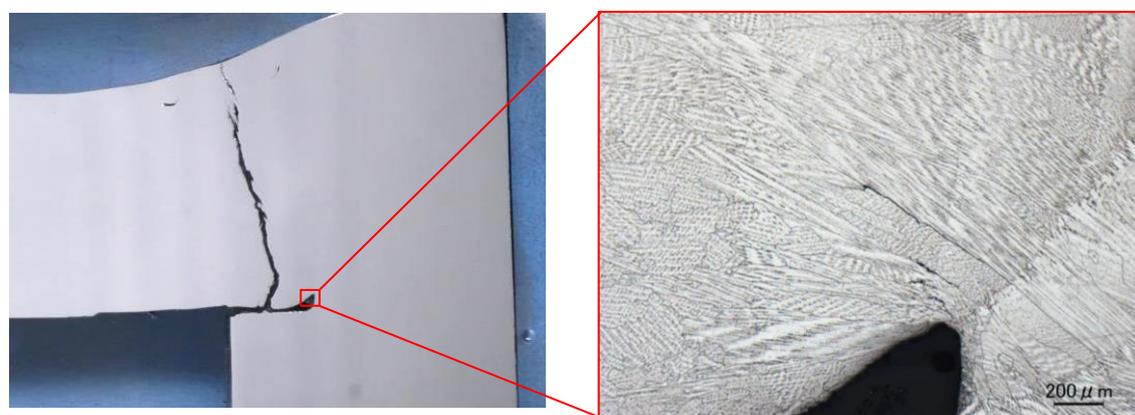
図2 溶け込み不足先端の微小なひび（例として TP-2a）

0° 側 AHC および 180° 側 AHC のうち、TP-1a から TP-6a で確認された溶け込み不足先端部を起点として発生している微小なひびについて、柱状晶境界を進展経路とするひびであることを確認した。

なお、TP-2a では、溶け込み不足先端近傍に複数のひびが確認できるが、当該のひびは、柱状晶境界を進展経路として柱状晶を囲むようにひびが進展していることを確認している（TP-5c の当該ひびの強制破断面で確認）。このため、切断面によってはひびが分離しているように見えるものである。したがって、TP-2a で観察される複数のひびは溶け込み不足先端部から進展したひびと考えられる。

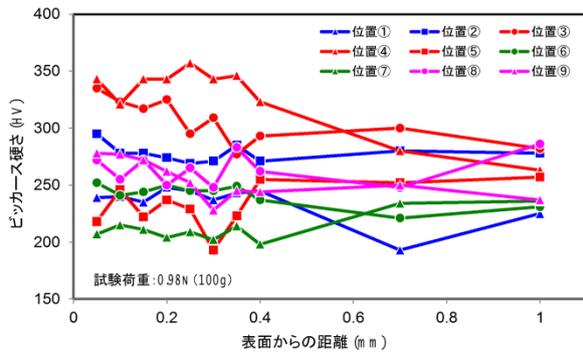
図 1-2 表面近傍の硬さ測定結果 (例として TP-2a)

AHC 下面クレビス部から AHC 上面までひびが達していた TP-1a および TP-2a では、AHC 下面クレビス部内 (測定位置③④⑤) における表面近傍の硬さが最大 357Hv であり、CBB 試験で 82 合金に SCC が発生した硬さよりも高い値であった。このため、TP-1a および TP-2a の近傍では、クレビス内表面の硬化により、82 合金の SCC 発生感受性が増加していた可能性が考えられる。

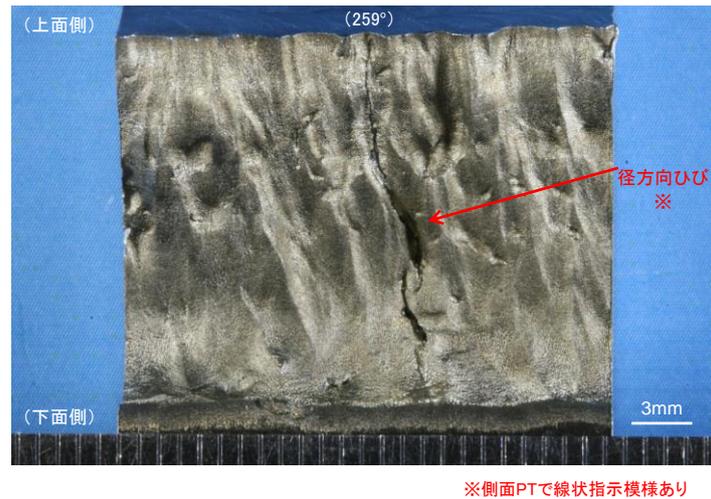
図1 破面形状の確認結果（TP-1c）

0° 側 AHC のうち、TP-1c、1c' および 1c" では下面から上面までひびが貫通している。また、径方向ひびが存在することを確認した。

また、TP-1c について、細かな窪みが破面全体に分布していることについては、ひびが貫通し流路が形成されたことによるものであると考えられる。

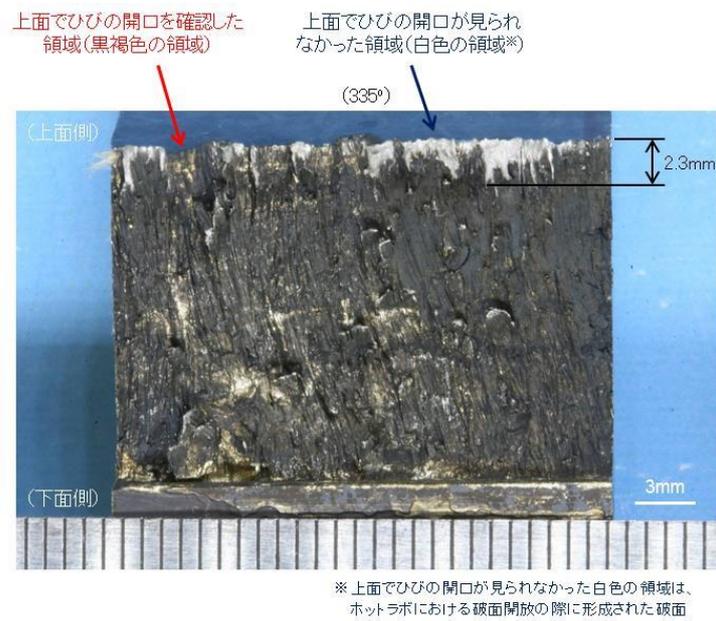
図2 破面形状の確認結果（TP-2c）

0° 側 AHC のうち、TP-2c では上面から 2.3mm の領域に割れ残り部が存在し、TP-5c では AHC 下面クレビス部の溶け込み不足先端から約 3mm の範囲にひびが存在していた。TP-2c および TP-5c では上面側が割れ残った破面形状であることから、AHC 取付溶接部のひびは、AHC 下面クレビス部（溶け込み不足の先端を含む）から発生、進展したものと考えられる。

以上により、TP-2c の破面形状は AHC 上面側が割れ残った形状であったことから、

AHC 取付溶接部の上面で確認されたひびは、AHC 下面クレビス部から発生したものと考えられる。

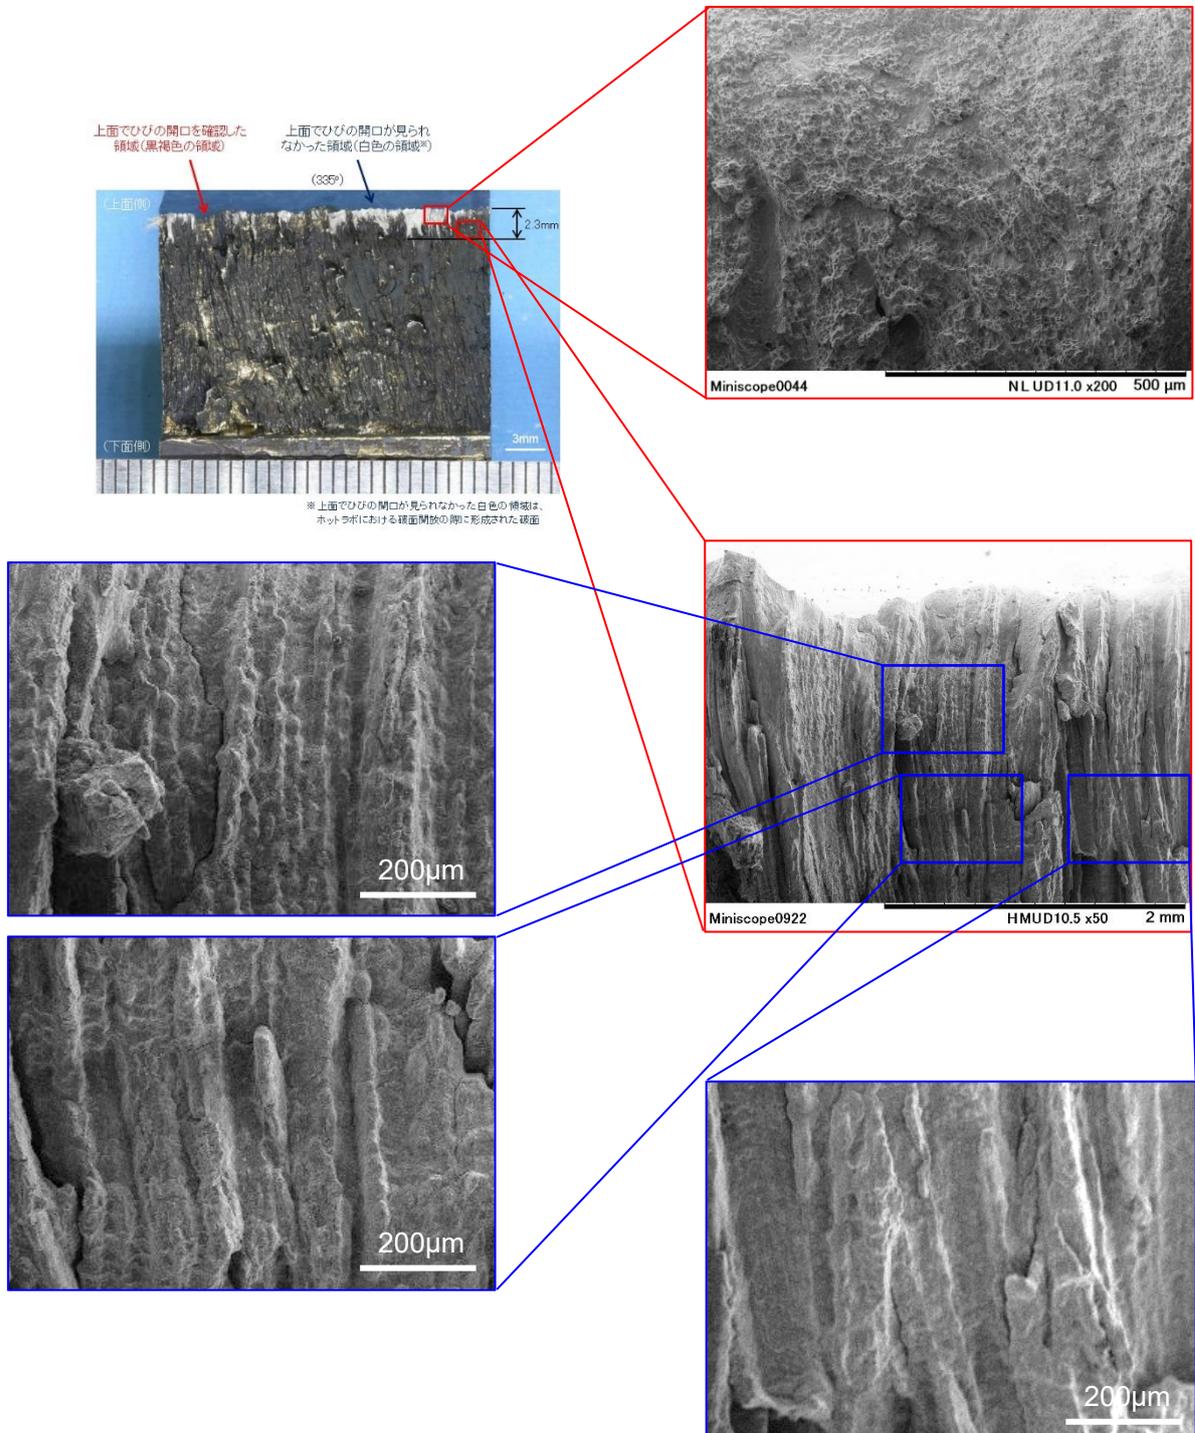
図1 破面形態の確認結果（例としてTP-2c）

TP-1c (1c' および 1c'' も同様) では柱状晶境界割れの様相を確認できないが、TP-2c および TP-5c では柱状晶境界割れ様相を確認できる。TP-2c に対する破面性状の確認結果を例として添付資料 (13) に示す。

BWR 炉水環境中における Ni 基合金溶接金属の SCC 破面は、柱状晶境界割れとなる傾向が強いことから、当該破面で確認した柱状晶境界割れは、SCC である可能性が高いと考えられる。

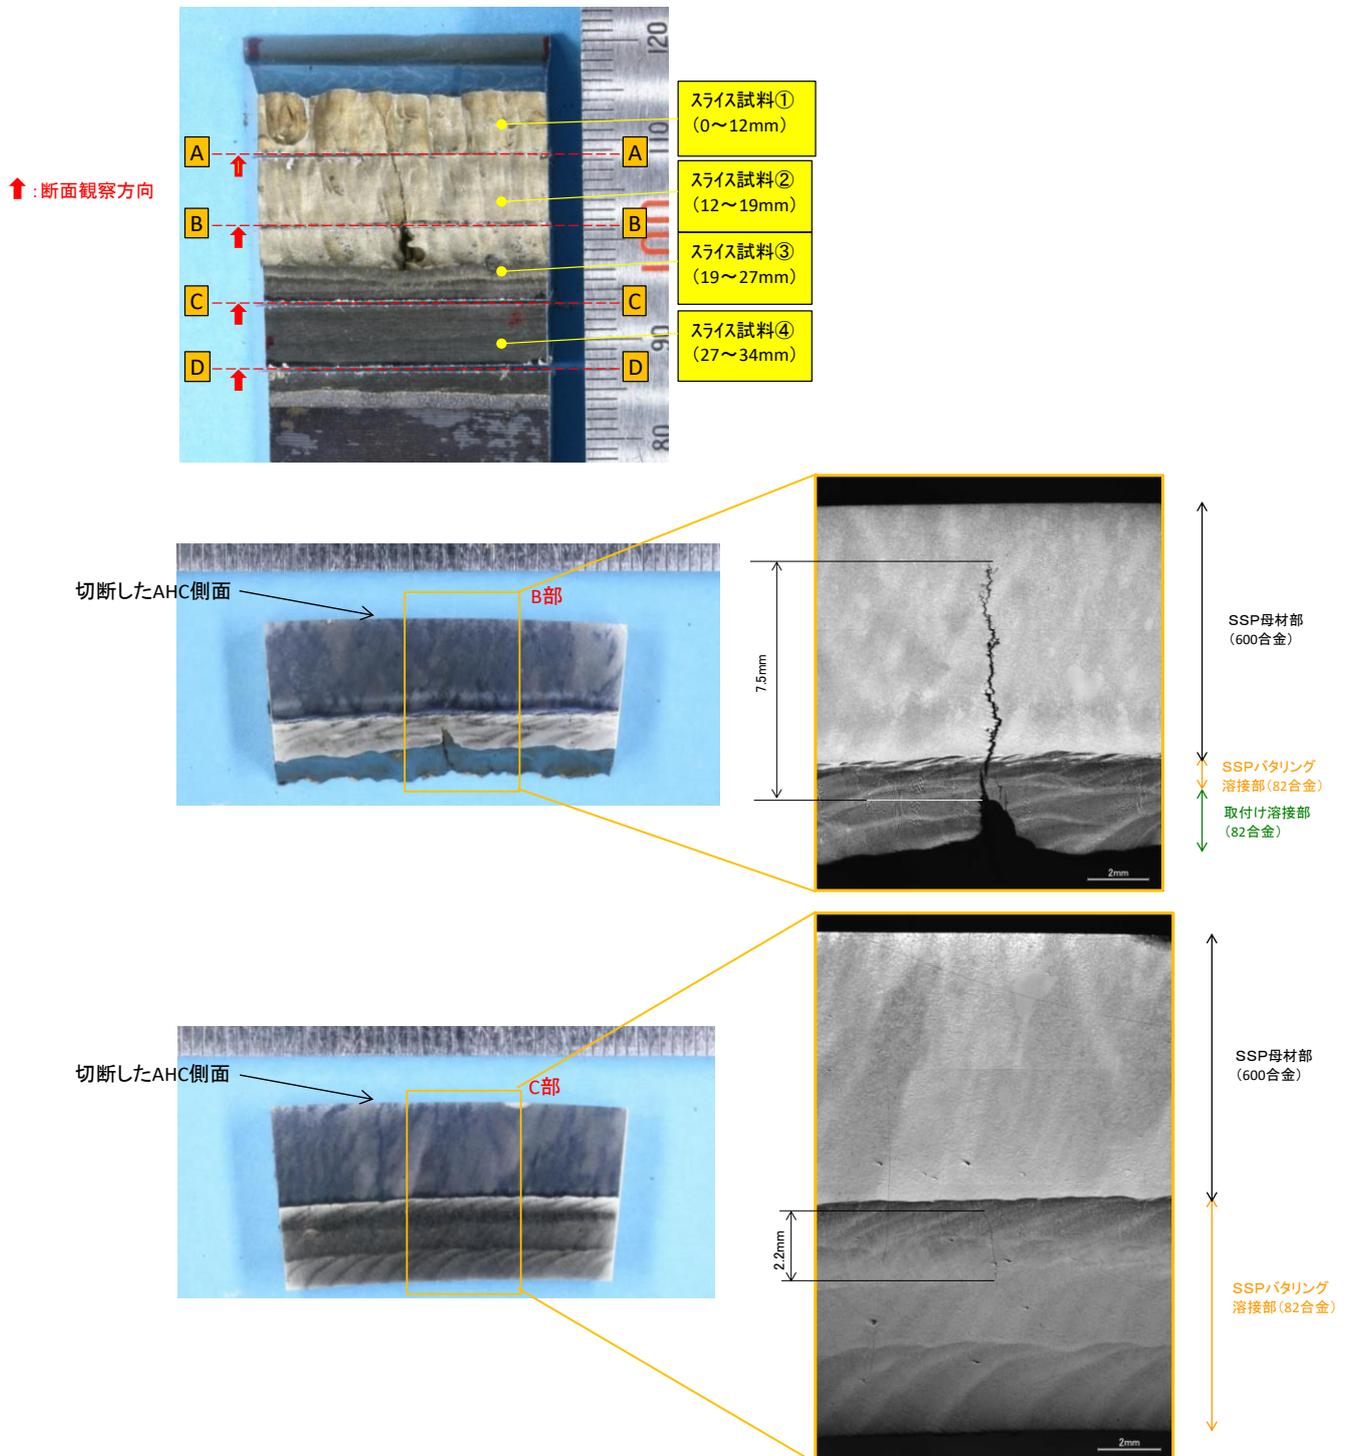
図1 破面形状（径方向ひび）の確認結果（例としてTP-1c”）

取付溶接部に位置する周方向のひび破面から分岐した径方向ひびは、取付溶接部から SSP バタリング溶接部を経て、SSP 母材まで進展しており、切断した AHC 側面の上端から約 19mm の切断面では、取付溶接部に位置する周方向のひび破面から径方向 (SSP 方向) に 7.5mm 進展していた。

クレビス部よりも下部に位置する切断した AHC 側面の上端から約 27mm の切断面では SSP バタリング溶接部に 2.2mm のひびが確認された。当該のひびは接液しない位置に存在するが、切断した AHC 側面の上端から約 12mm の切断面および切断した AHC 側面の上端から約 19mm の切断面におけるひびの存在領域と重なることから、ひびが進展したものと考えられる。

なお、切断した AHC 側面の上端から約 34mm の切断面ではひびが確認されていないことから、径方向ひびの下方向への進展範囲は、切断した AHC 側面の上端から約 27～34mm の範囲（クレビス部から、約 4～11mm）と考えられる。

以上により、周方向に発生したひびの破面から、径方向に進展したひびの下方向への進展範囲は、クレビス部から 10mm 程度の範囲（約 4～11mm）と考えられる。

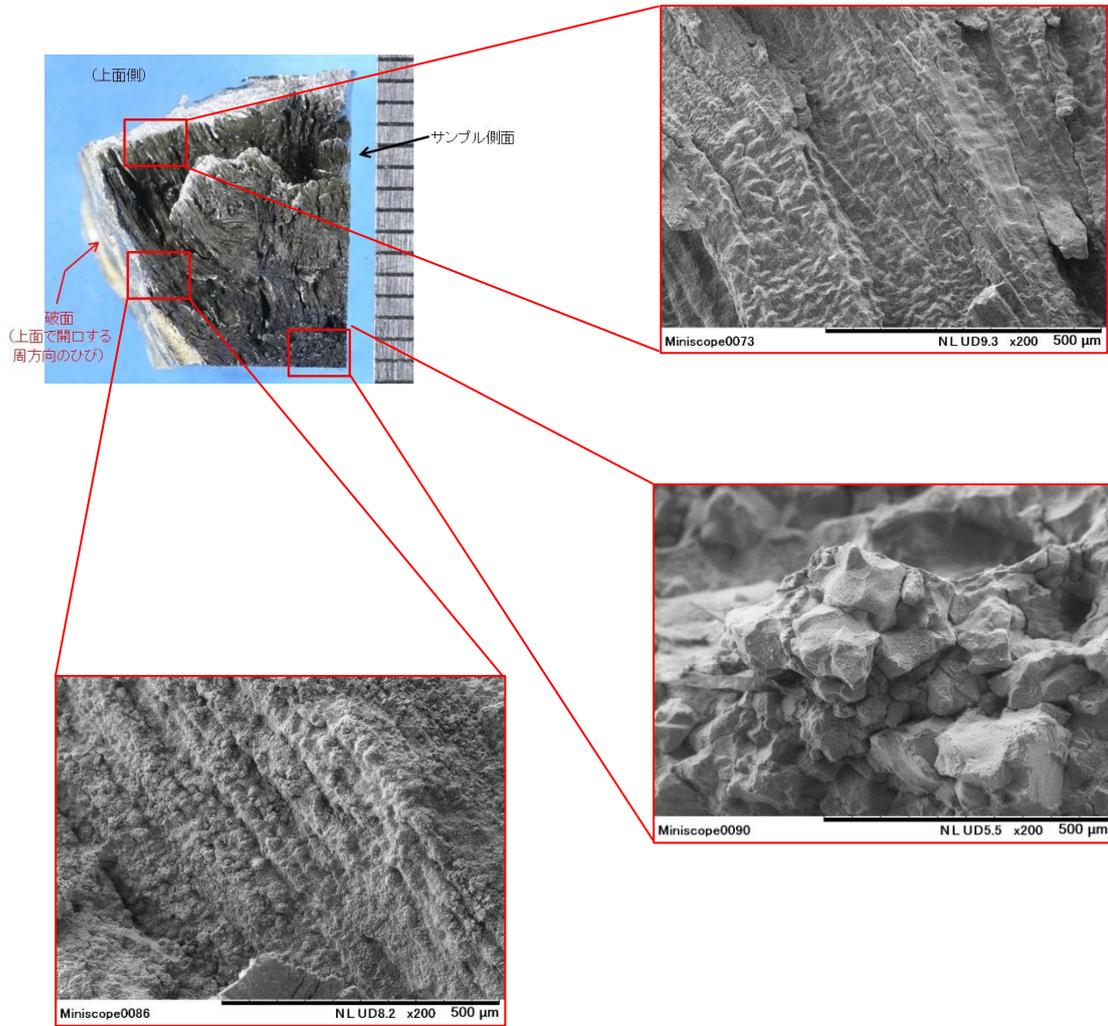
図1 破面形態 (径方向ひび) の確認結果 (例として TP-1c)

TP-1c の破面中央で確認した径方向のひびに対する破面観察位置および破面観察結果を添付資料（15）に示す。径方向のひび破面の上部に位置する溶接金属部では、柱状晶境界割れの様相を、下部に位置する母材部では、ロックキャンディ状の粒界割れの様相を確認できる。

BWR 炉水環境中における Ni 基合金溶接金属の SCC 破面は柱状晶境界割れ、Ni 基合金母材の SCC 破面は粒界割れとなる傾向が強いため、当該破面で確認した破面は、SCC である可能性が高いと考えられる。

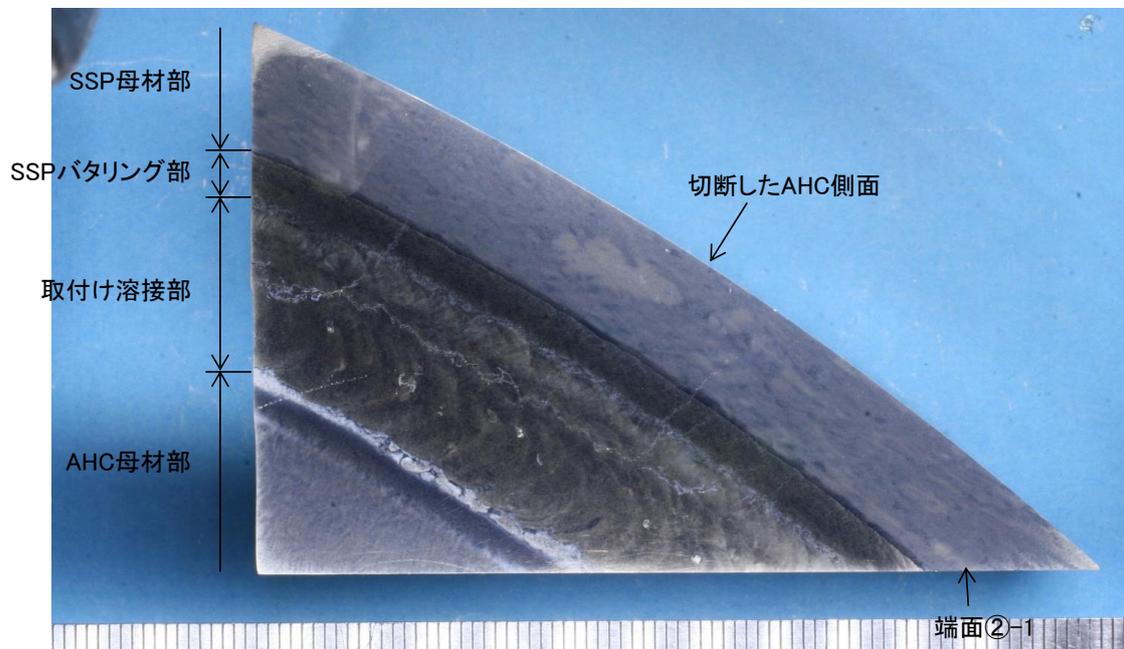
図1 水平方向スライス面観察結果 (例として TP-2e)

端面②-1 で確認された SSP バタリング溶接部のひびの発生位置を確認するため、端面②-1（TP-2e）および端面③-1（TP-3e）の部材中央付近の追加切断として、水平方向スライス面観察を行ない、ひびの進展状況を観察した。その結果、TP-1c、1c'、1c'' と同様に、取付溶接部に位置する周方向ひびから枝分かれして、径方向（SSP 方向および AHC 方向）に進展したひびが確認された（添付資料（17））。

以上により、端面②-1 で確認された SSP バタリング溶接部のひびは、AHC 取付溶

接部に位置する周方向ひびから径方向に進展したひびと考えられる。

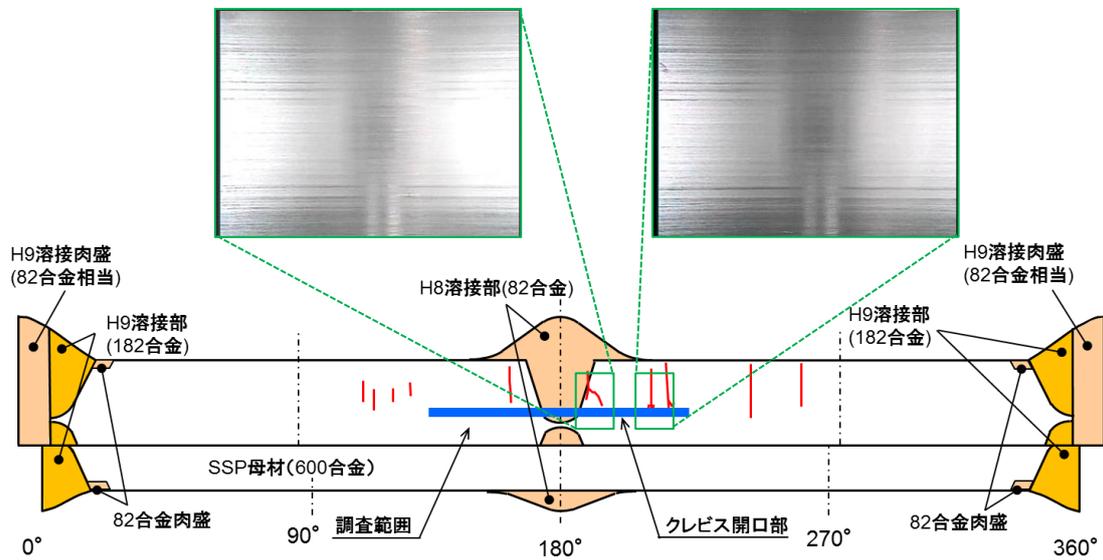
図 1 アクセスホール (0° 側) 内面 目視試験結果 (例)

ひびの模様や信号は検出されなかった。目視試験の結果の詳細を添付資料(18)に、渦電流探傷試験の結果の詳細を添付資料(19)に示す。
