東京電力福島第一原子力発電所事故の調査・分析 (1/9)

原子力規制委員会による東京電力福島第一原子力発電所事故の調査分析

東京電力福島第一原子力発電所事故の調査・分析に係る背景

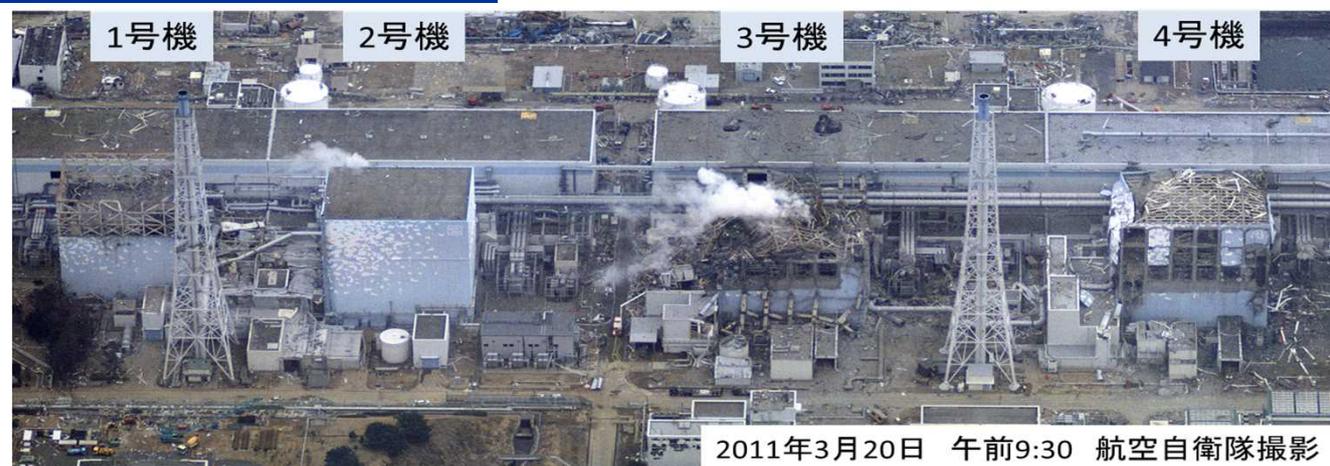
1～4号機原子炉建屋の損傷状況

- 1号機、3号機、4号機は水素爆発により原子炉建屋が損傷し、最上階が崩落。
- 1号機、2号機、3号機は炉心及び原子炉圧力容器が損傷し、原子炉格納容器からの漏えいが生じた。

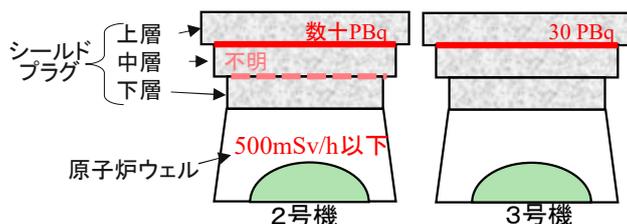
図① 2号機及び3号機のシールドプラグ間の汚染状況の推定

オペレーティングフロアや原子炉ウエルの線量率測定等の結果から、シールドプラグの隙間に線源が存在すると考えられた。東京電力の測定結果に基づいて調査チームが評価したところ、上層シールドプラグと中層シールドプラグの間に2号機では数十PBq、3号機では30PBq程度のCs-137が存在すると推定された。

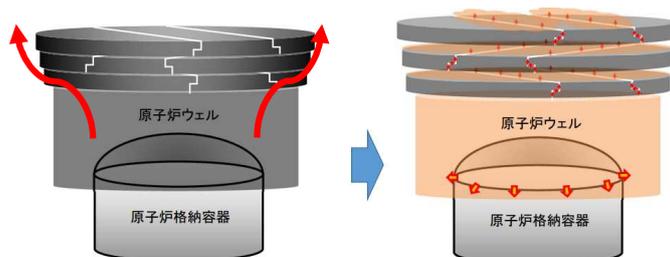
図② Cs-137の漏えい経路

2号機シールドプラグ上面の線量率測定の結果、3分割されるシールドプラグの継ぎ目及び継ぎ目が交差する点において高線量が確認されたことから、従来考えられていたようなシールドプラグ外縁部ではなく、シールドプラグの継ぎ目がCs-137の主な漏えい経路となっている可能性が高いと考えられる。

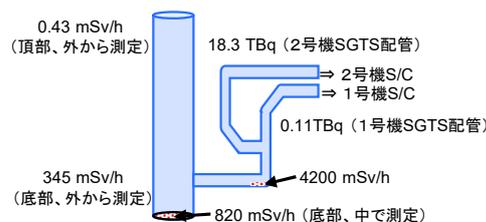
図③ 1、2号共用排気筒及びSGTSの汚染状況

SGTS配管の線量測定の結果、以下の状況が明らかになった。

- 共用排気筒底部の汚染の程度が高い
- ベントに成功した1号機SGTS配管よりも2号機の方が汚染の程度が高い

RELAPコードを用いた蒸気流動の再現解析においても、Cs-137の蒸気の流動に伴って移行し、蒸気が凝縮する際に汚染が蓄積されることが示唆された。

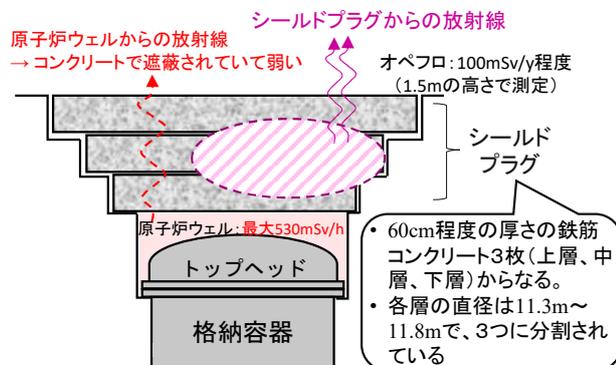
- ・オペレーティングフロアの除染作業後も、シールドプラグ上の空間線量率が低下せず、周囲の床面上よりも高いままであったこと(100mSv/h程度)(*1)
- ・原子炉ウエル内の空間線量率は最大でも530mSv/hであったこと(*2)
- ・シールドプラグ上の表面汚染密度は、周囲の床と同程度であったこと

以上から、シールドプラグの隙間に非常に強い線量があると推定される。

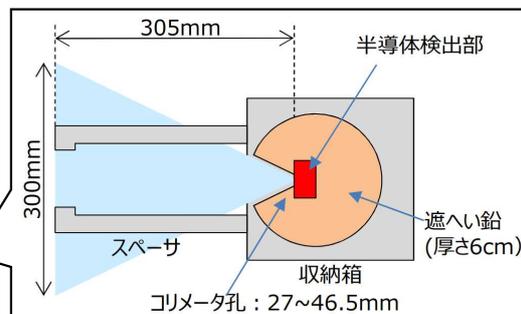
- ・2018年11月に東京電力が床から高さ1.5mの空間線量率を測定した結果、シールドプラグ上で、79～148mSv/hであった(*2)。その値をもとに、ガンマ線の計算コード(*3)を用いて評価した結果、上層シールドプラグと中層シールドプラグの隙間に約70PBqのCs-137が存在すると推定された。
- ・さらに東京電力が床から高さ30.5cmで鉛コリメータ付き検出器(右図)で測定した結果に基づいて評価した結果でも、20～40PBq以上と推定された。

以上から、上層シールドプラグと中層シールドプラグの間に数十PBqのCs-137が存在していると考えられる。

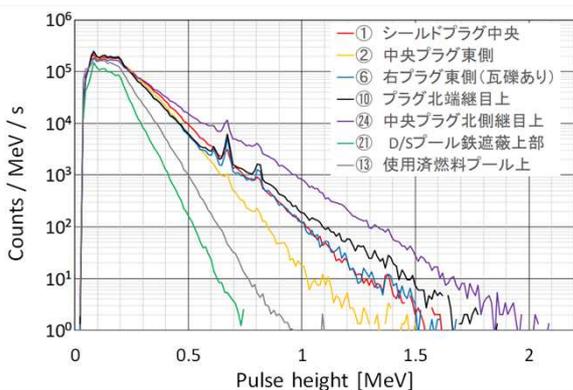
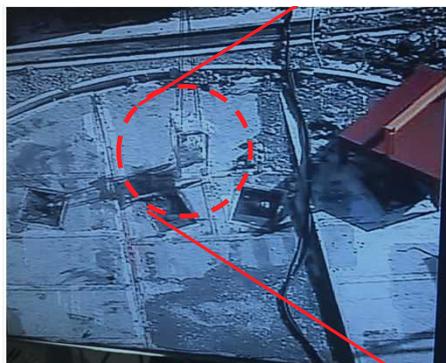
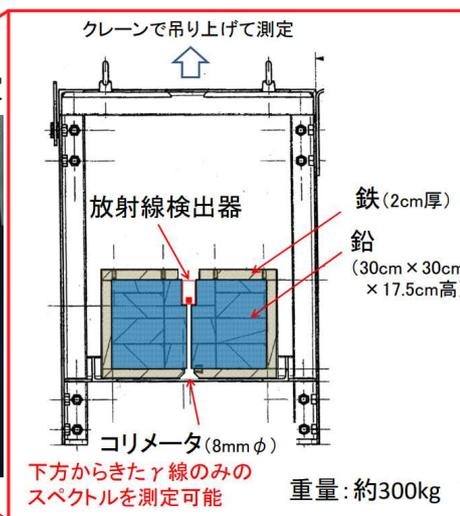
3号機シールドプラグは表面を厚さ5mm程度を削り取っており、表面汚染はほぼ考えられないため、十分なコリメータを設けた本測定で見られる全吸収ピークは、シールドプラグ下部からの透過線と考えざるを得ない。これに基づいてシールドプラグ下面のCs-137の汚染密度を推定すると、平均 2.7×10^{10} Bq/cm²が得られた。これは全面にCs-137が一様に分布していると仮定すると31 PBqに相当する。

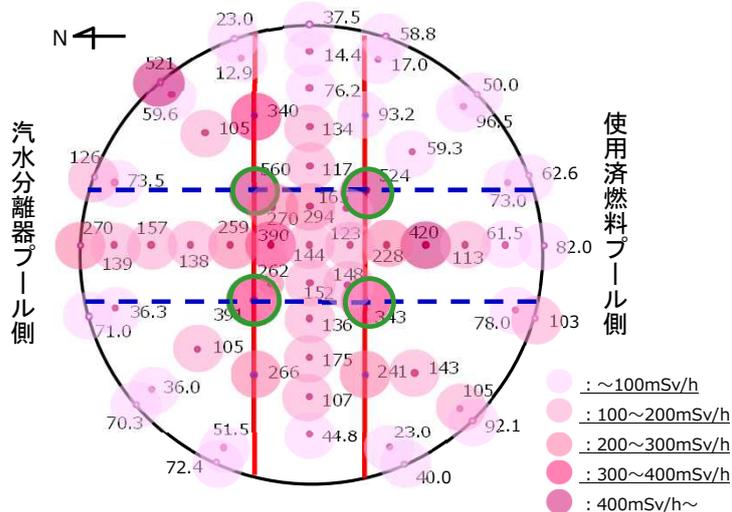
シールドプラグ上の64測定点の空間線量率(mSv/h)

➤ シールドプラグの分割線(赤線)上及び分割線の交わる箇所(緑丸)の線量率が円周部に比べて高いことから、従来想定されていたシールドプラグ外周ではなく、シールドプラグの継ぎ目がCs-137の漏えい経路となっていることが示唆される。

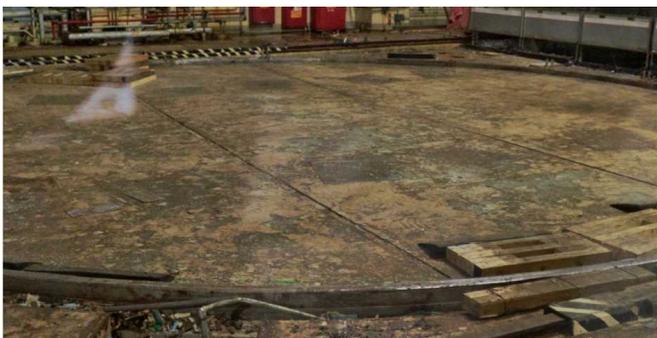
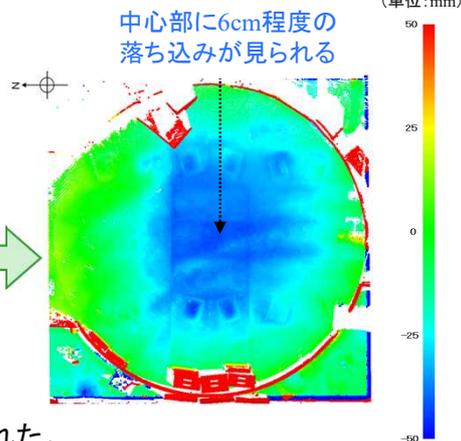
2021年12月、規制委員会はシールドプラグにおける漏えい経路の調査のため、3Dレーザースキャナ(FARO社製)を用いてシールドプラグの形状を測定した結果、シールドプラグの中央に最大6cm程度の落ち込みがあることが判明した。

➤ この変形によりシールドプラグの分割線がCsの漏えい経路となりうることが示された。

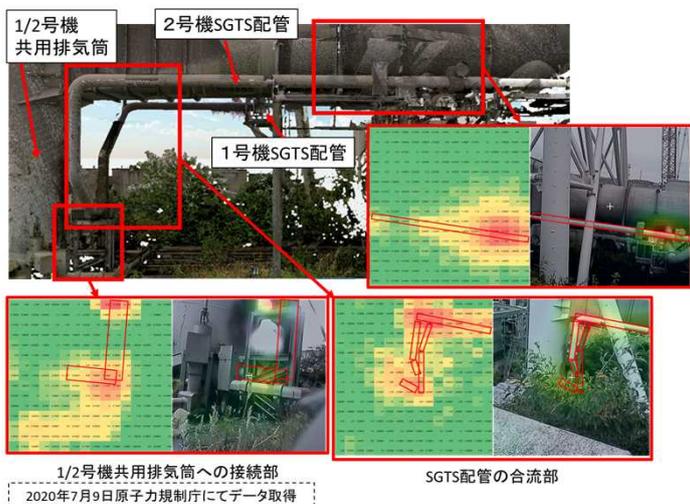
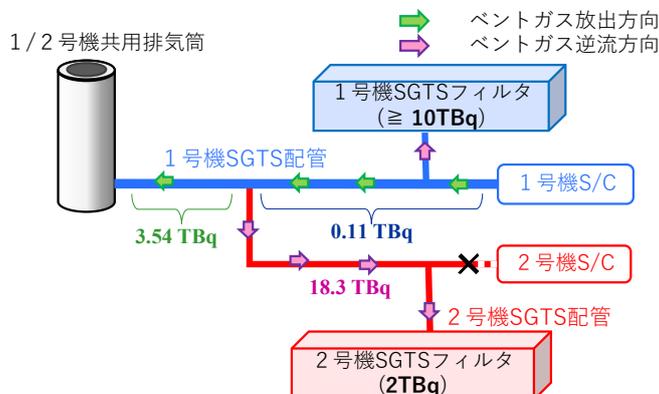
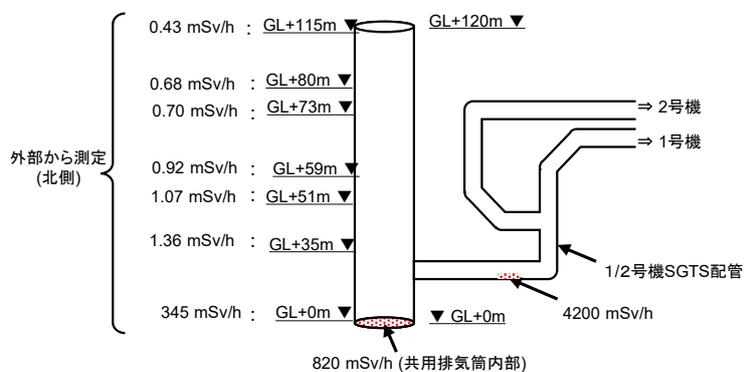
- ① PCVベントに成功していない2号機SGTS配管の方が、PCVベントに成功した1号機SGTS配管よりも汚染程度が高い。
- ② 1号機SGTSフィルタトレインは、2号機SGTSフィルタトレインよりも汚染の程度が高い。
- ③ 1/2号機共用排気筒の汚染状況については、当該排気筒の底部の汚染の程度が高い。

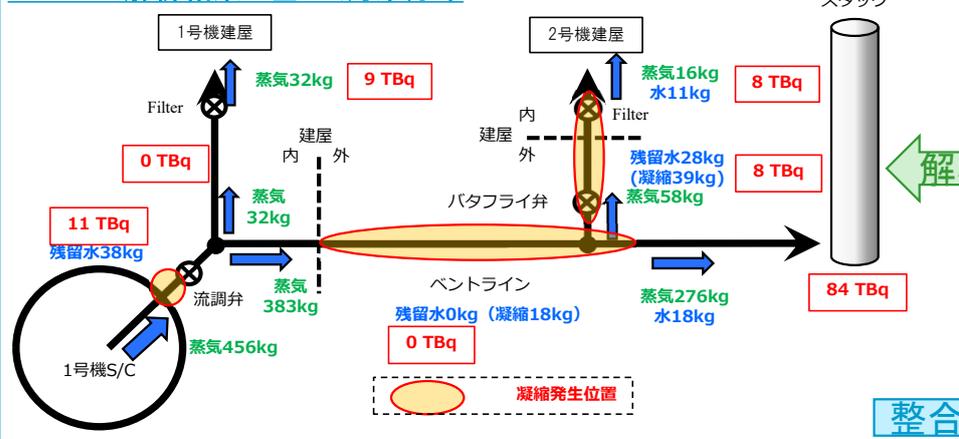
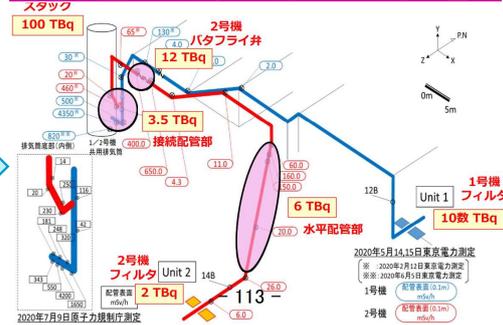
- 1号機及び2号機SGTS配管系のグラビティダンパで逆流が発生し、2号機原子炉建屋へ1号機PCVベントガスが逆流した。
- 配管内で生じた蒸気凝縮が汚染の支配的因子と示唆された。
- 凝縮水の残留位置と、現地調査で得られた実際の高汚染箇所はおおむね一致した。

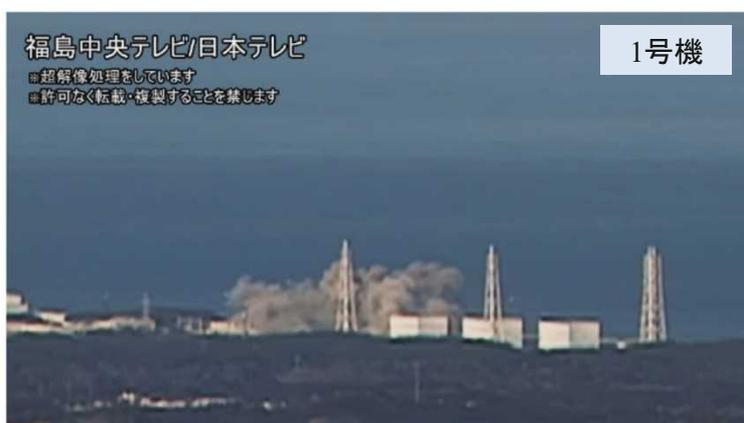
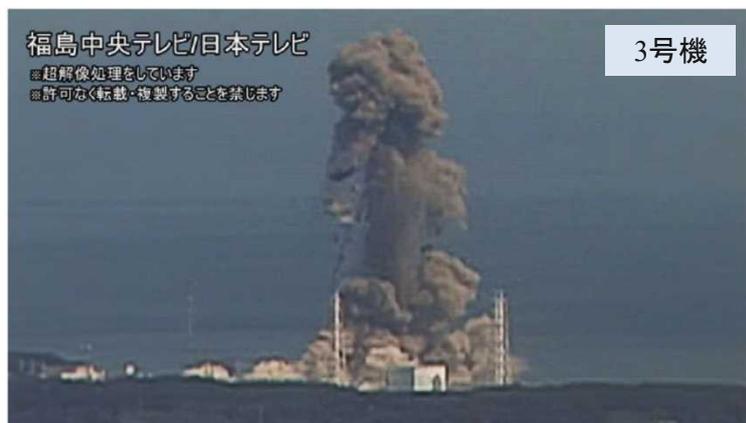
1号機及び3号機の水素爆発の映像の比較(①)

- ①から、3号機は1号機と異なり、噴煙と破片が同時に上方まで一緒に吹き上げられている様子が観察される。また、②から、3号機は比較的長時間燃焼が継続していることが観察される。したがって3号機は、建屋の破片が初期の爆発エネルギーだけで吹き上げられたとは考えづらい。
- ②の写真から、発生している火炎は黄橙色であり、燃焼の後半は大量のすすを伴った噴煙となることから、燃焼ガス中に有機化合物が含まれている可能性が高いと考えられる。

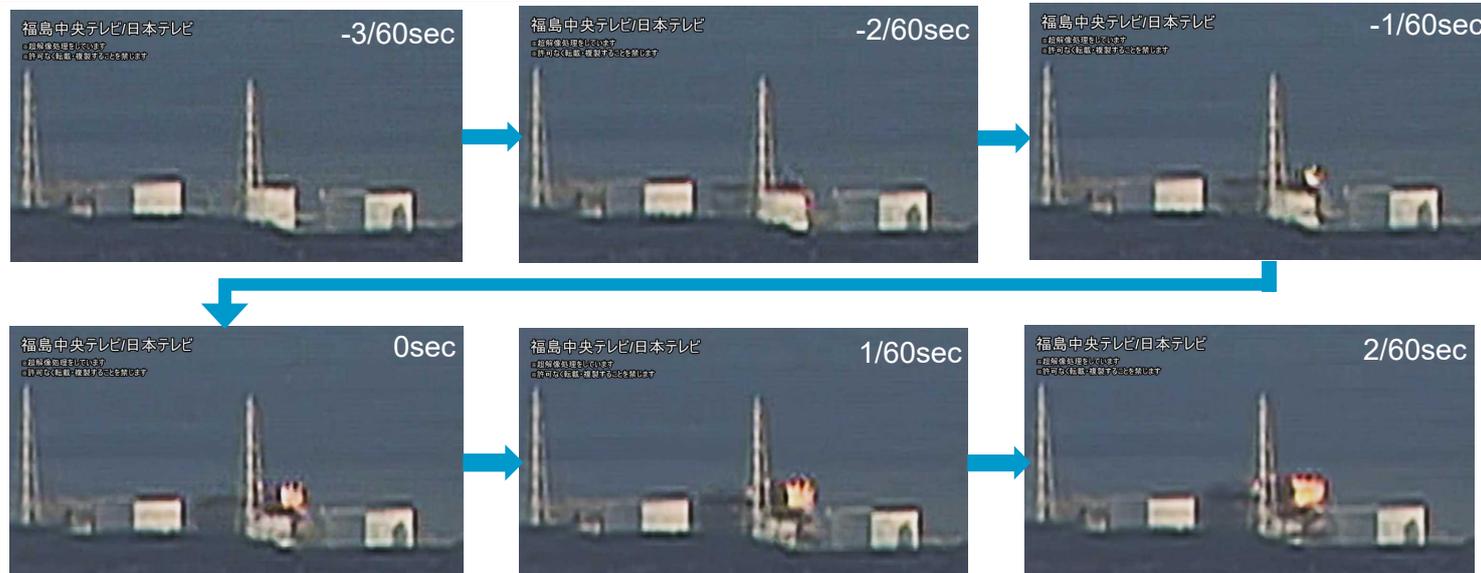
3号機原子炉建屋の水素爆発の映像のコマ送り(②)

3号機原子炉建屋の黒煙等の上昇は、爆発の衝撃ではなく、**可燃性ガスの燃焼に伴う上昇気流**の可能性が示唆される。

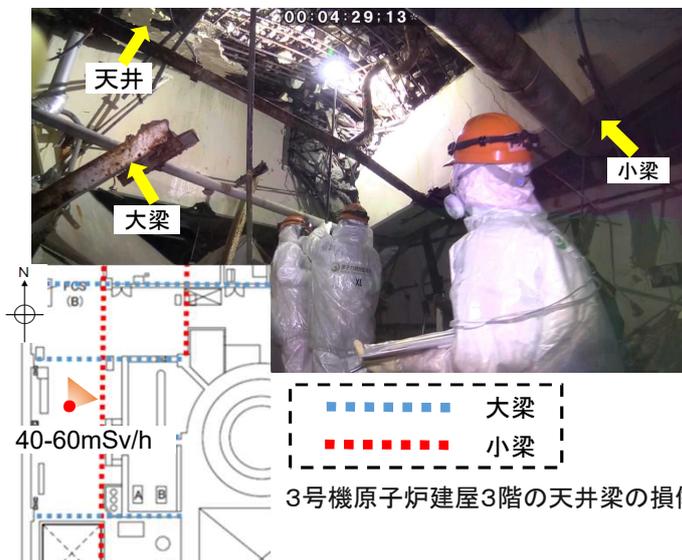
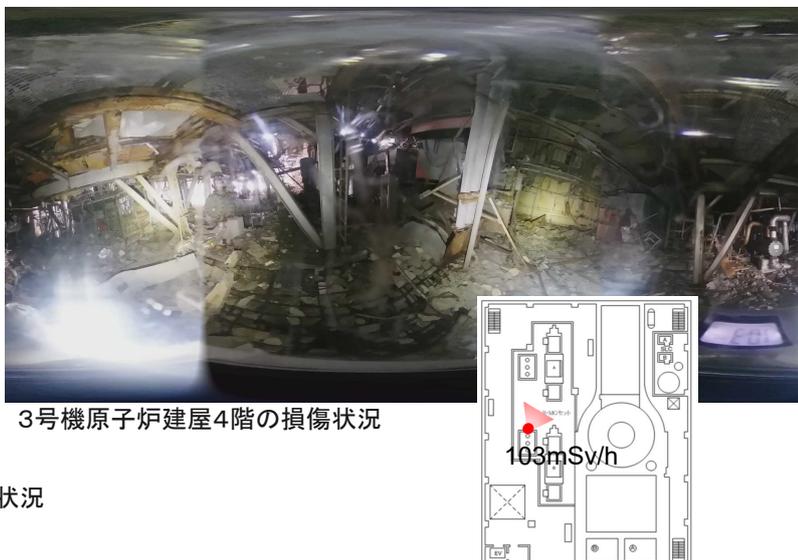
- 事故時の爆発は必ずしも爆轟現象とは言えず、爆燃現象でも、原子炉建屋を破損させる十分なエネルギーを有していたと考えられる。
- 3号機原子炉建屋3階の天井梁のうちいくつかは損傷していることを確認した。このことから、爆発事象はオペレーティングフロア(原子炉建屋5階)のみならず、4階でも生じていると考えられる。

規制委員会は、原子炉格納容器ベントの目的として原子炉建屋の水素防護を追加した。
 (2022年9月14日第38回原子力規制委員会)

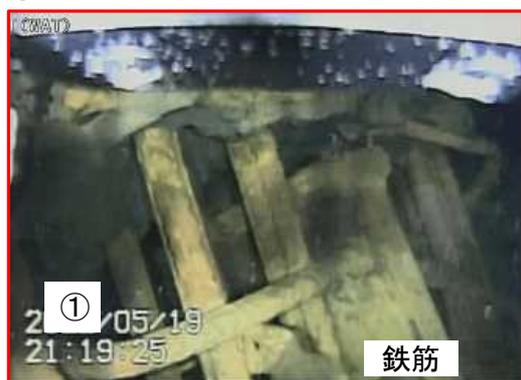
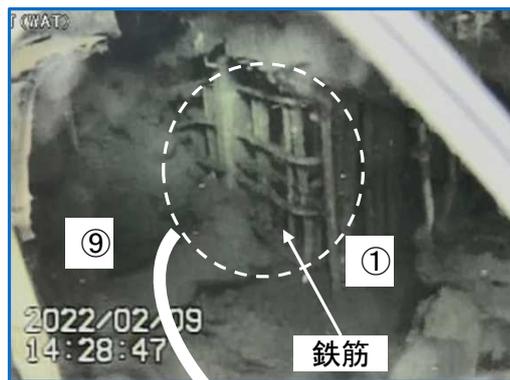
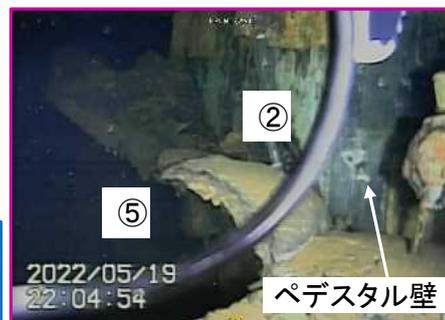
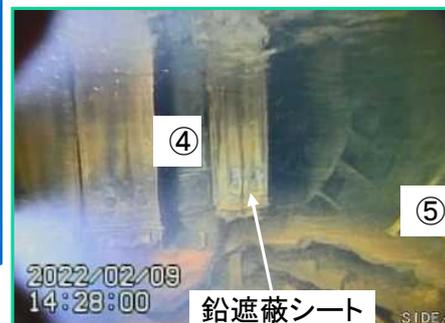
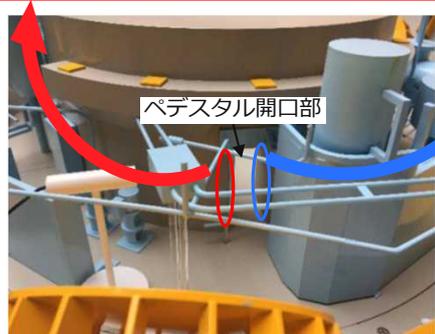
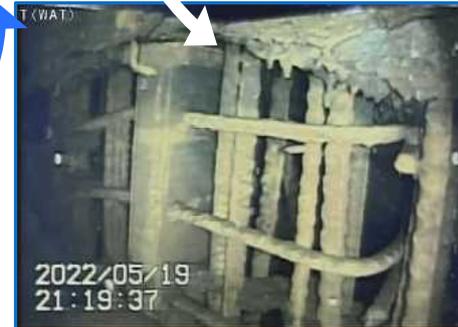
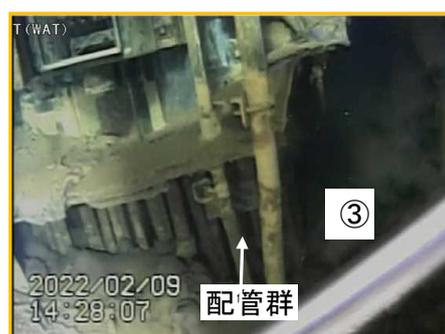
ペDESTALのコンクリート損傷部

- ① ペDESTAL開口部の両側ではコンクリート部が消失している。鉄筋は損傷を受けていないように見える。
- ② ペDESTALのコンクリート部はテーブル状堆積物より下側で消失している。
- ③ ペDESTAL周辺の種々の配管は大きな損傷を受けていない。
- ④ シート状の鉛遮蔽へいは一定の高さで溶融している。

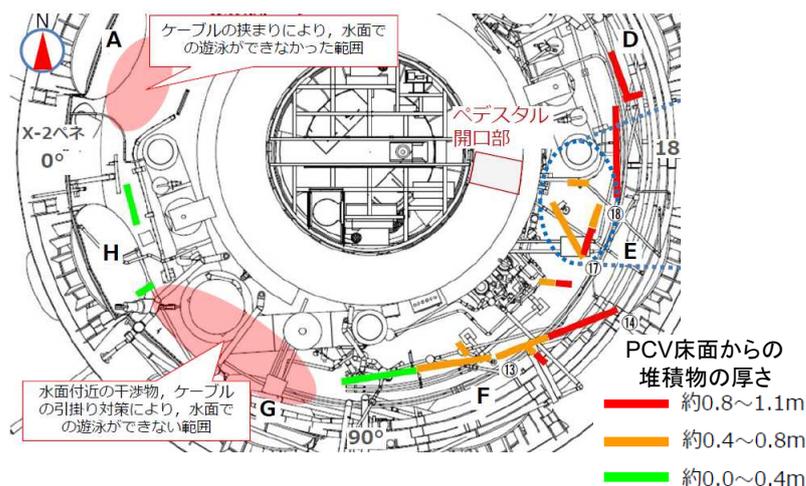
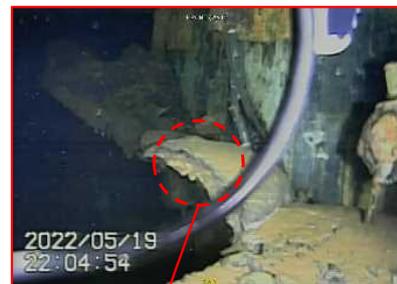
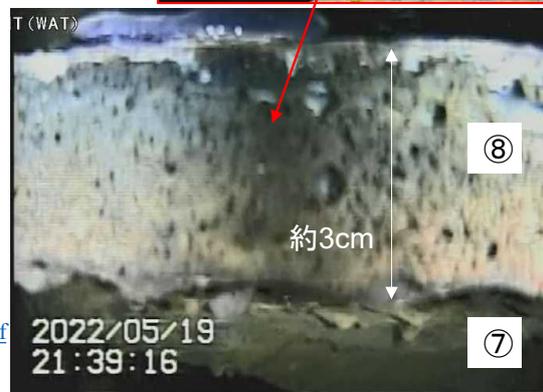
MCCIクラスト

- ⑤ テーブル状の堆積物(クラスト)はペDESTAL開口部から反対側に向けて分布している。
- ⑥ テーブル状の堆積物はペDESTAL開口部付近が高く(約1.2m)、反対側が低く(約0.3m)なっている。
- ⑦ テーブル状の堆積物の下側(表面)は滑らかに見える。
- ⑧ テーブル状の堆積物は小さい泡を含んでおり、3cmの厚さと推定されている。

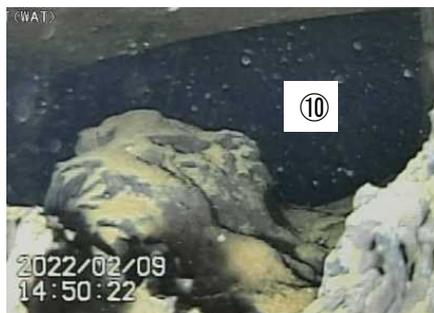
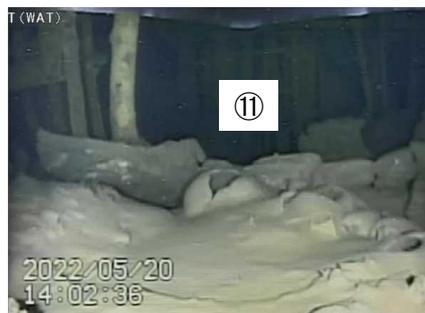
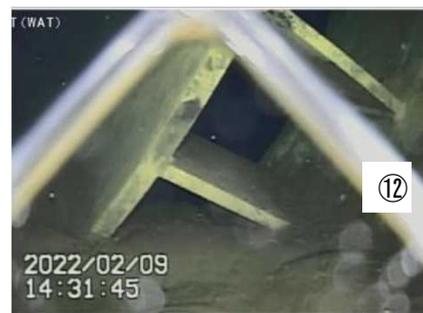
PCV内及び外周部付近の状況

- ⑨ ペDESTAL開口部付近に燃料デブリの小山状の堆積物が確認される。(ただし明瞭なものではない。)
- ⑩ テーブル状のものがまくれあがったような形状の堆積物がペDESTAL開口部の天井より下に存在する。(厚さは不明)
- ⑪ 膨らみのある形状のものがPCV床面のデブリ又は堆積物の表面に確認される。
- ⑫ PCVの外壁に損傷は確認されていない。
- ⑬ PCV床面の正確な状況は不明である。
