高浜発電所 4号機 原子炉自動停止について (概要版)

2023年3月7日

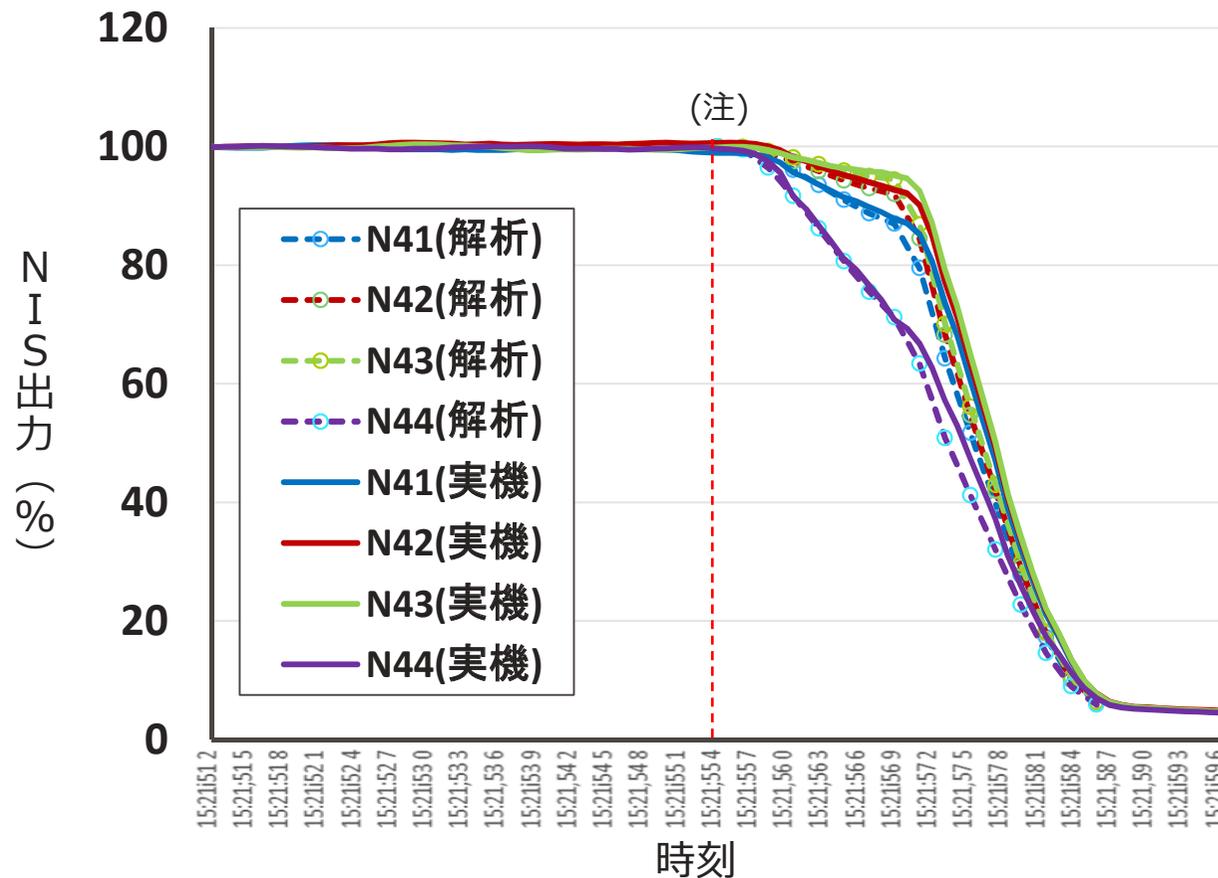
- M 1 0 位置の制御棒が実機と同様の時間軸で落下した想定で解析（時刻歴解析）を行った結果、実機のN I S出力トレンドとよく一致しており、M 1 0 位置の制御棒が挿入されたと推定される。

⇒以上のN I S 挙動解析の結果から、M 1 0 位置の制御棒一本が落下したことで原子炉自動停止に至ったものと推定される。

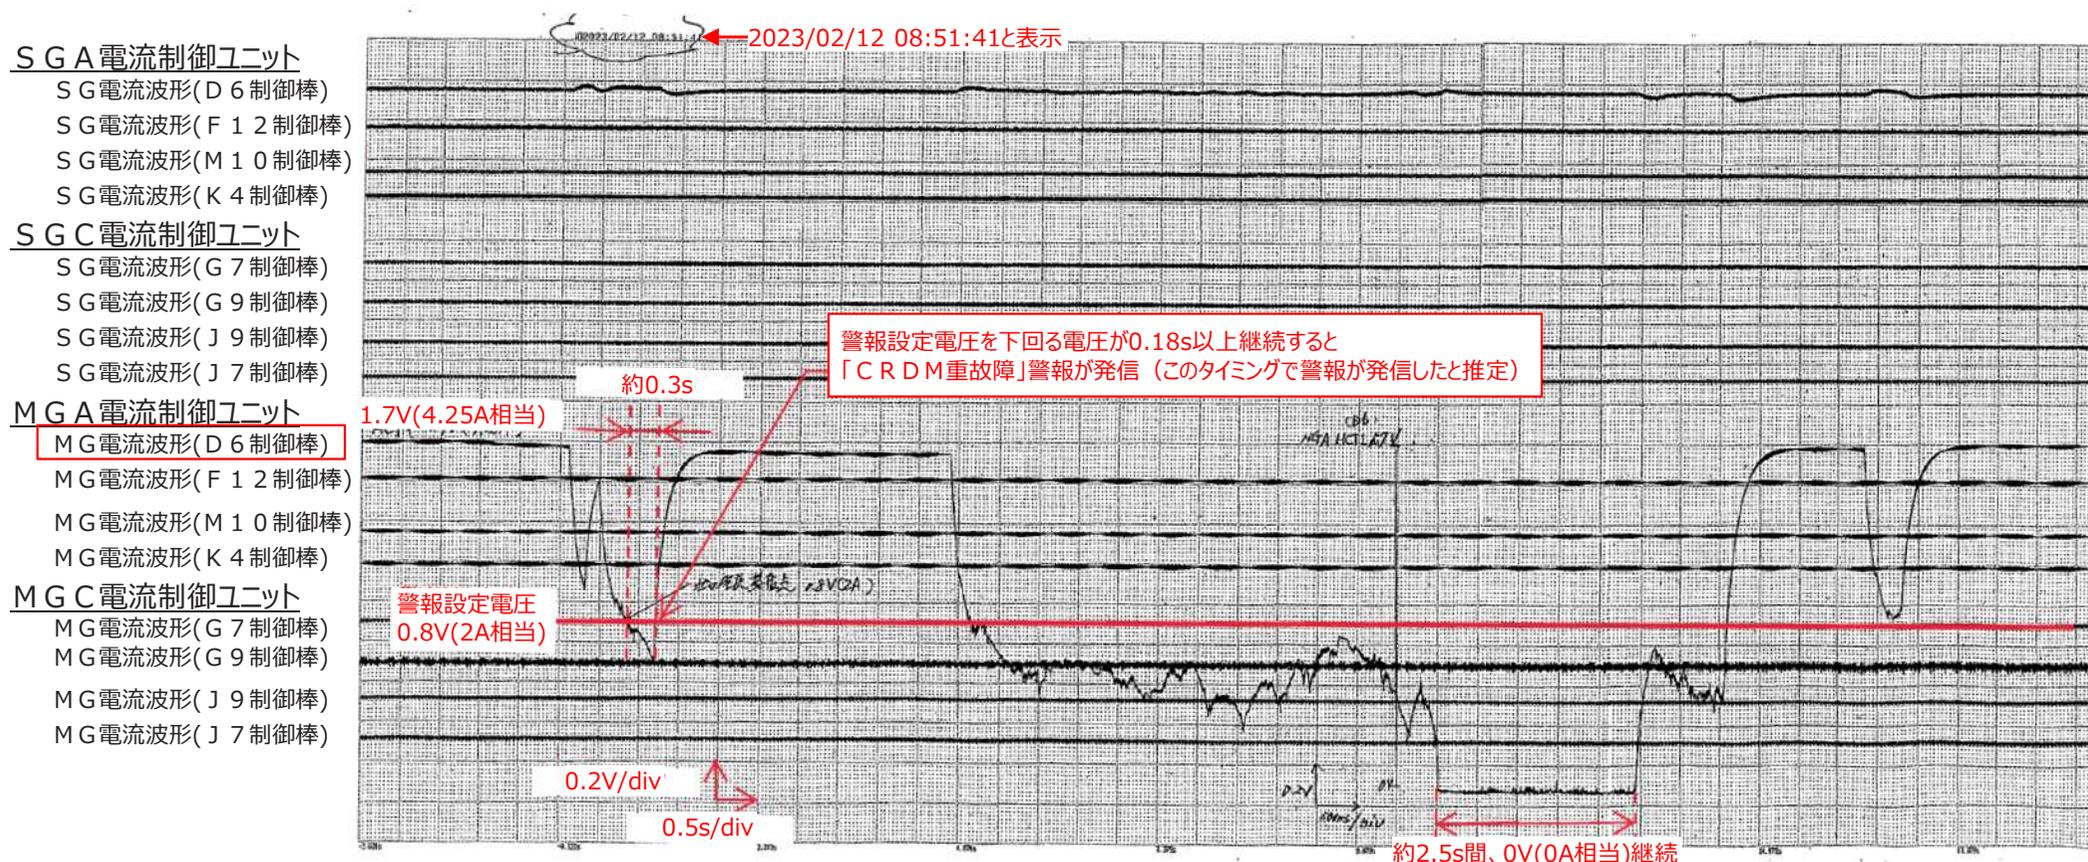
2月12日08時51分時点の電流波形データ

- ✓ 2月12日08時51分に計測された電流制御ユニットのコイル電流 (電圧に変換) の計測波形は下図のとおりであった。
- ✓ 電流制御ユニット上流側の電源電圧含め、計測していたデータで異常な低下があったのは、D 6 制御棒のMGコイル電流のみであった。

注) 当該時間に制御棒駆動装置に関する操作・点検等は実施していない。

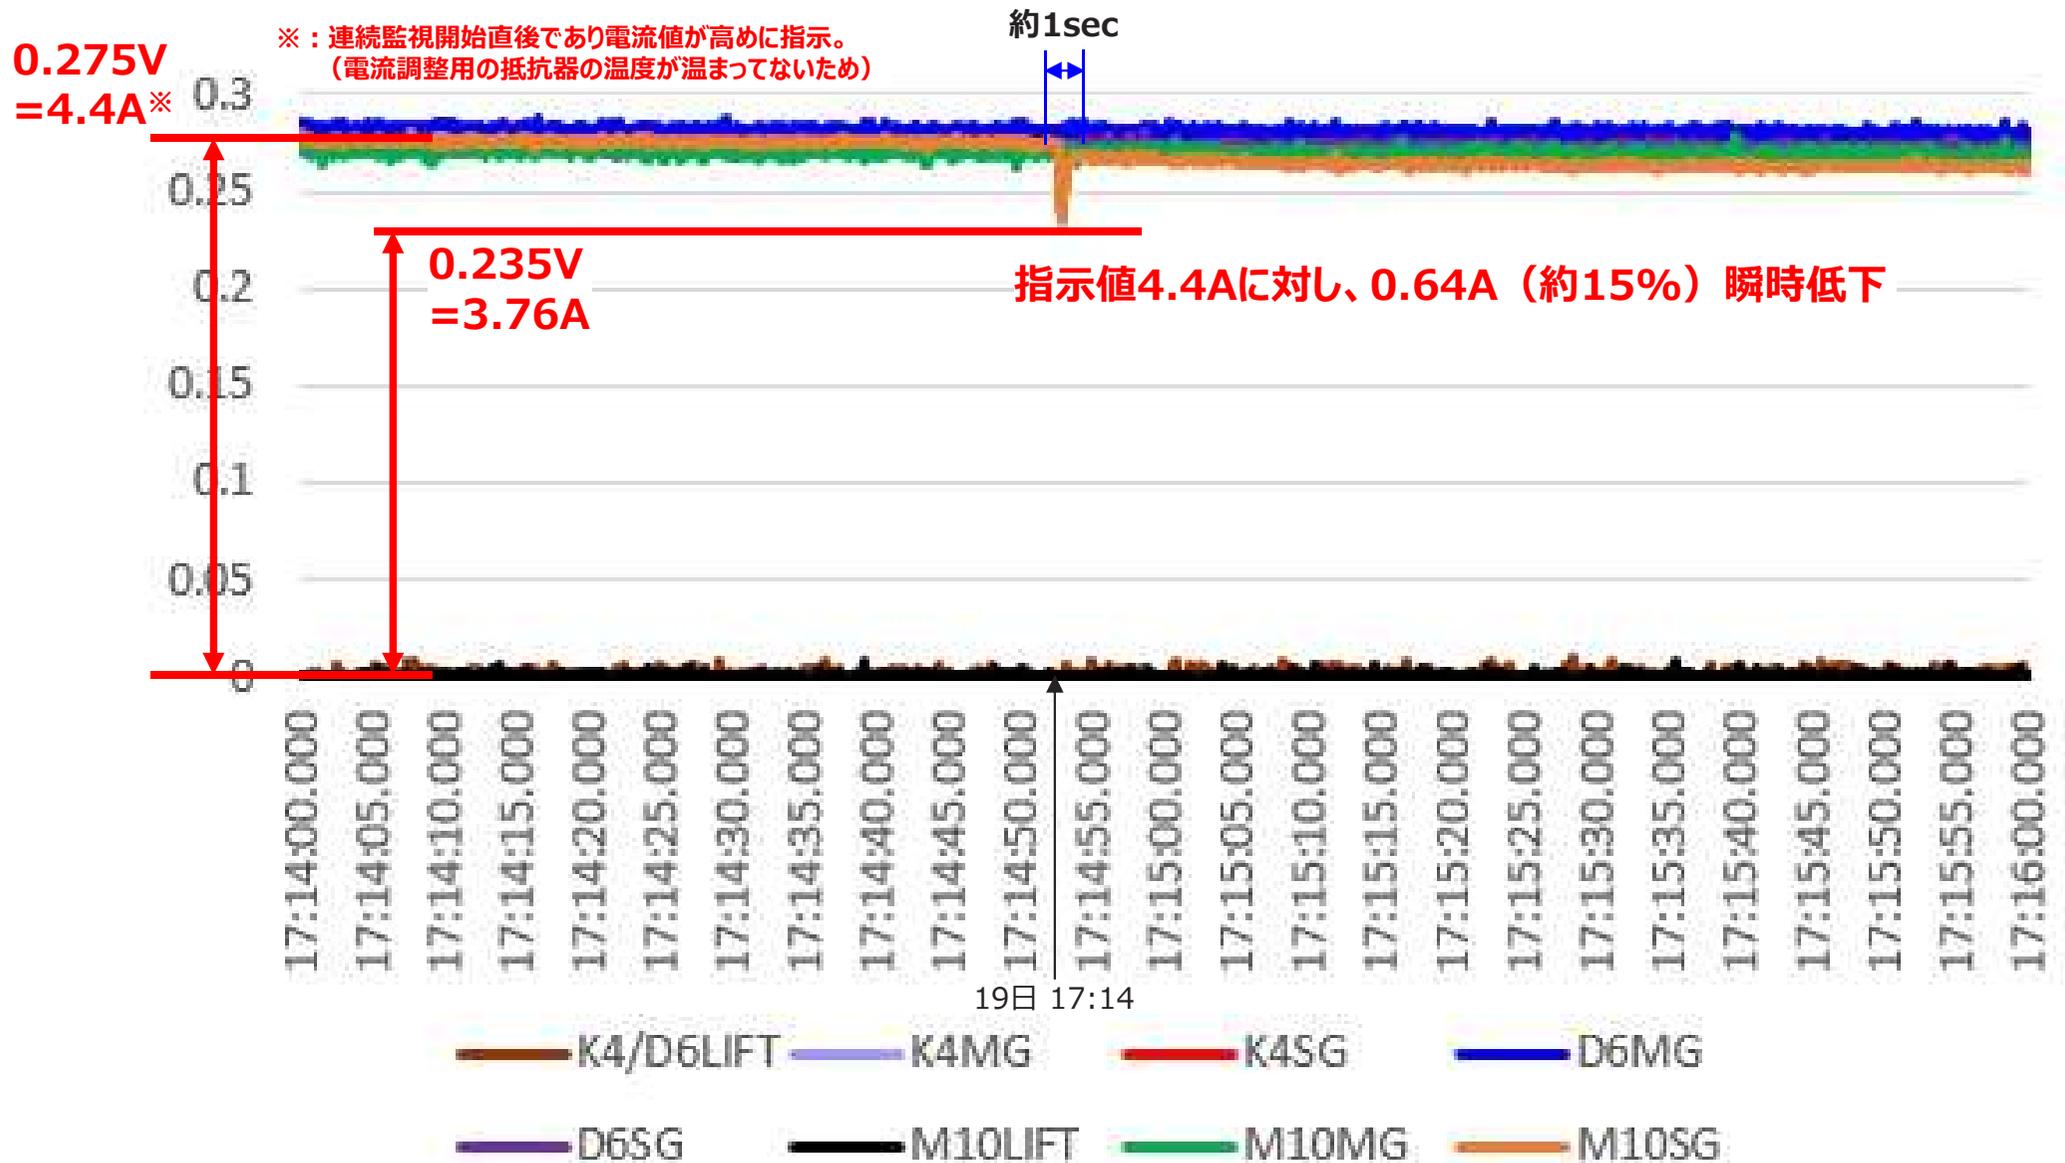
➤ 2月19日～20日の間で確認されたM10制御棒SGコイル電流低下

- 「CRDM重故障」警報の発信や制御棒の保持機能に影響を及ぼすレベルではない、軽微な電流低下が確認された。

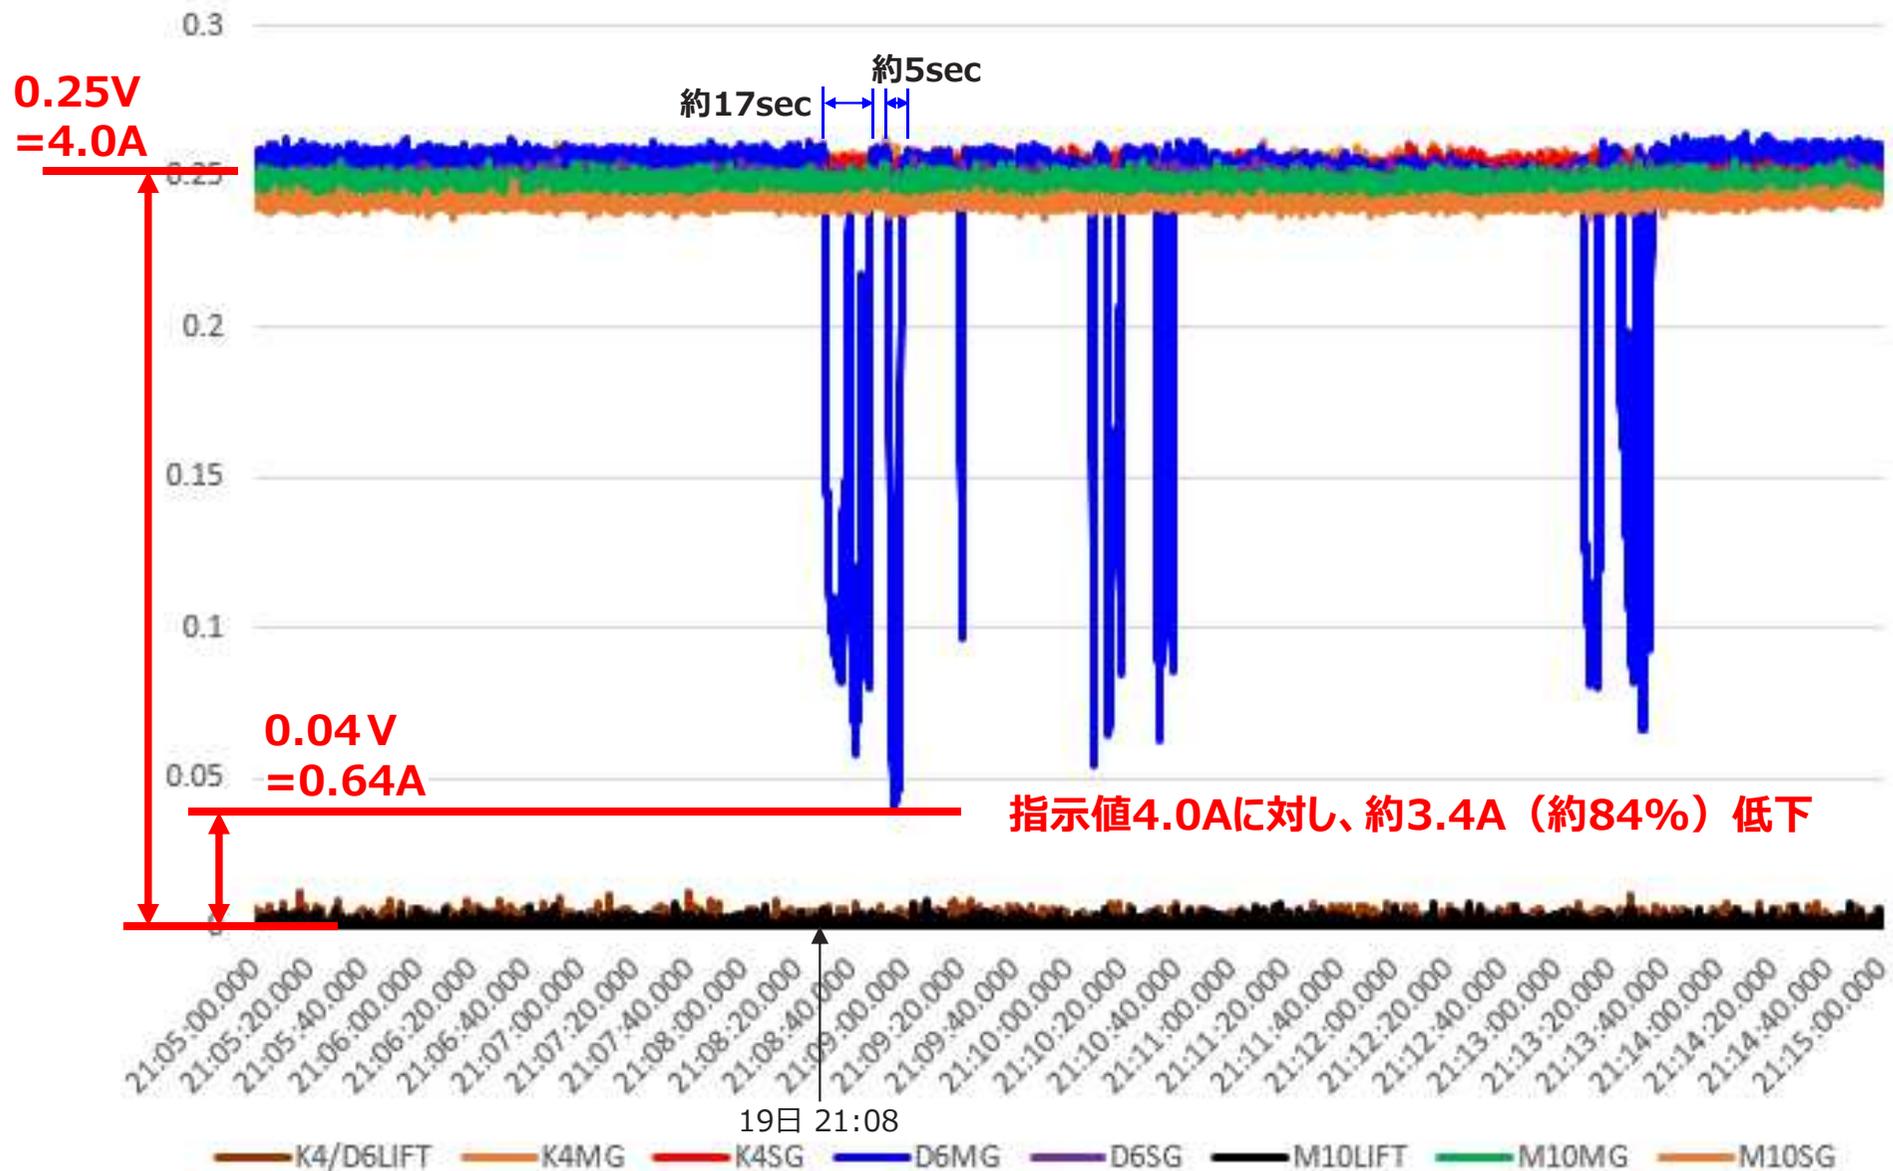
- 2月19日～20日の間で確認されたD 6 制御棒MGコイル電流低下
 - 「CRDM重故障」警報の発信に相当する電流低下が確認された。

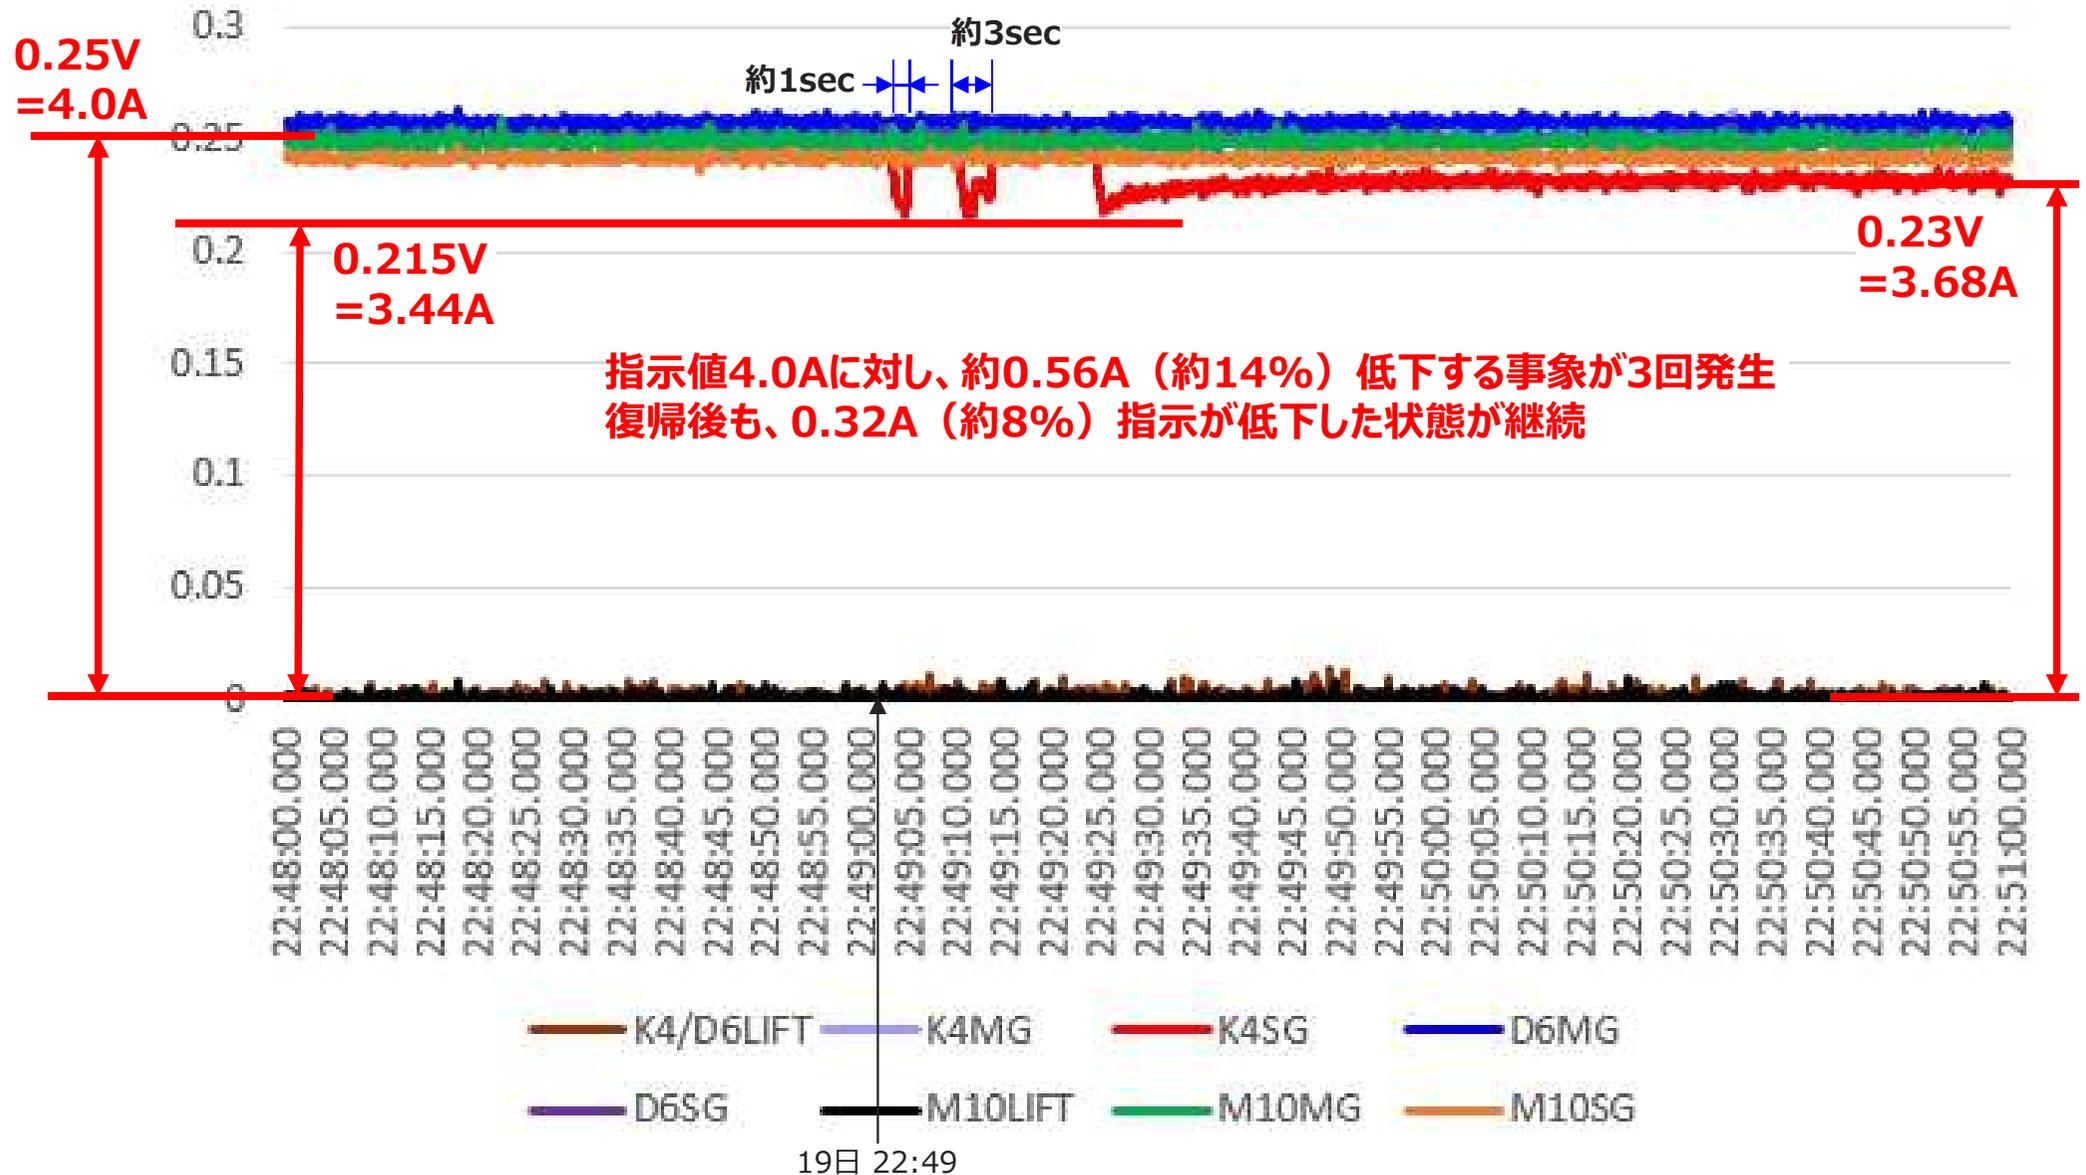
➤ 2月19日～20日の間で確認されたK 4 制御棒 S Gコイル電流低下

- 「CRDM重故障」警報の発信や制御棒の保持機能に影響を及ぼすレベルではない、軽微な電流低下が確認された。

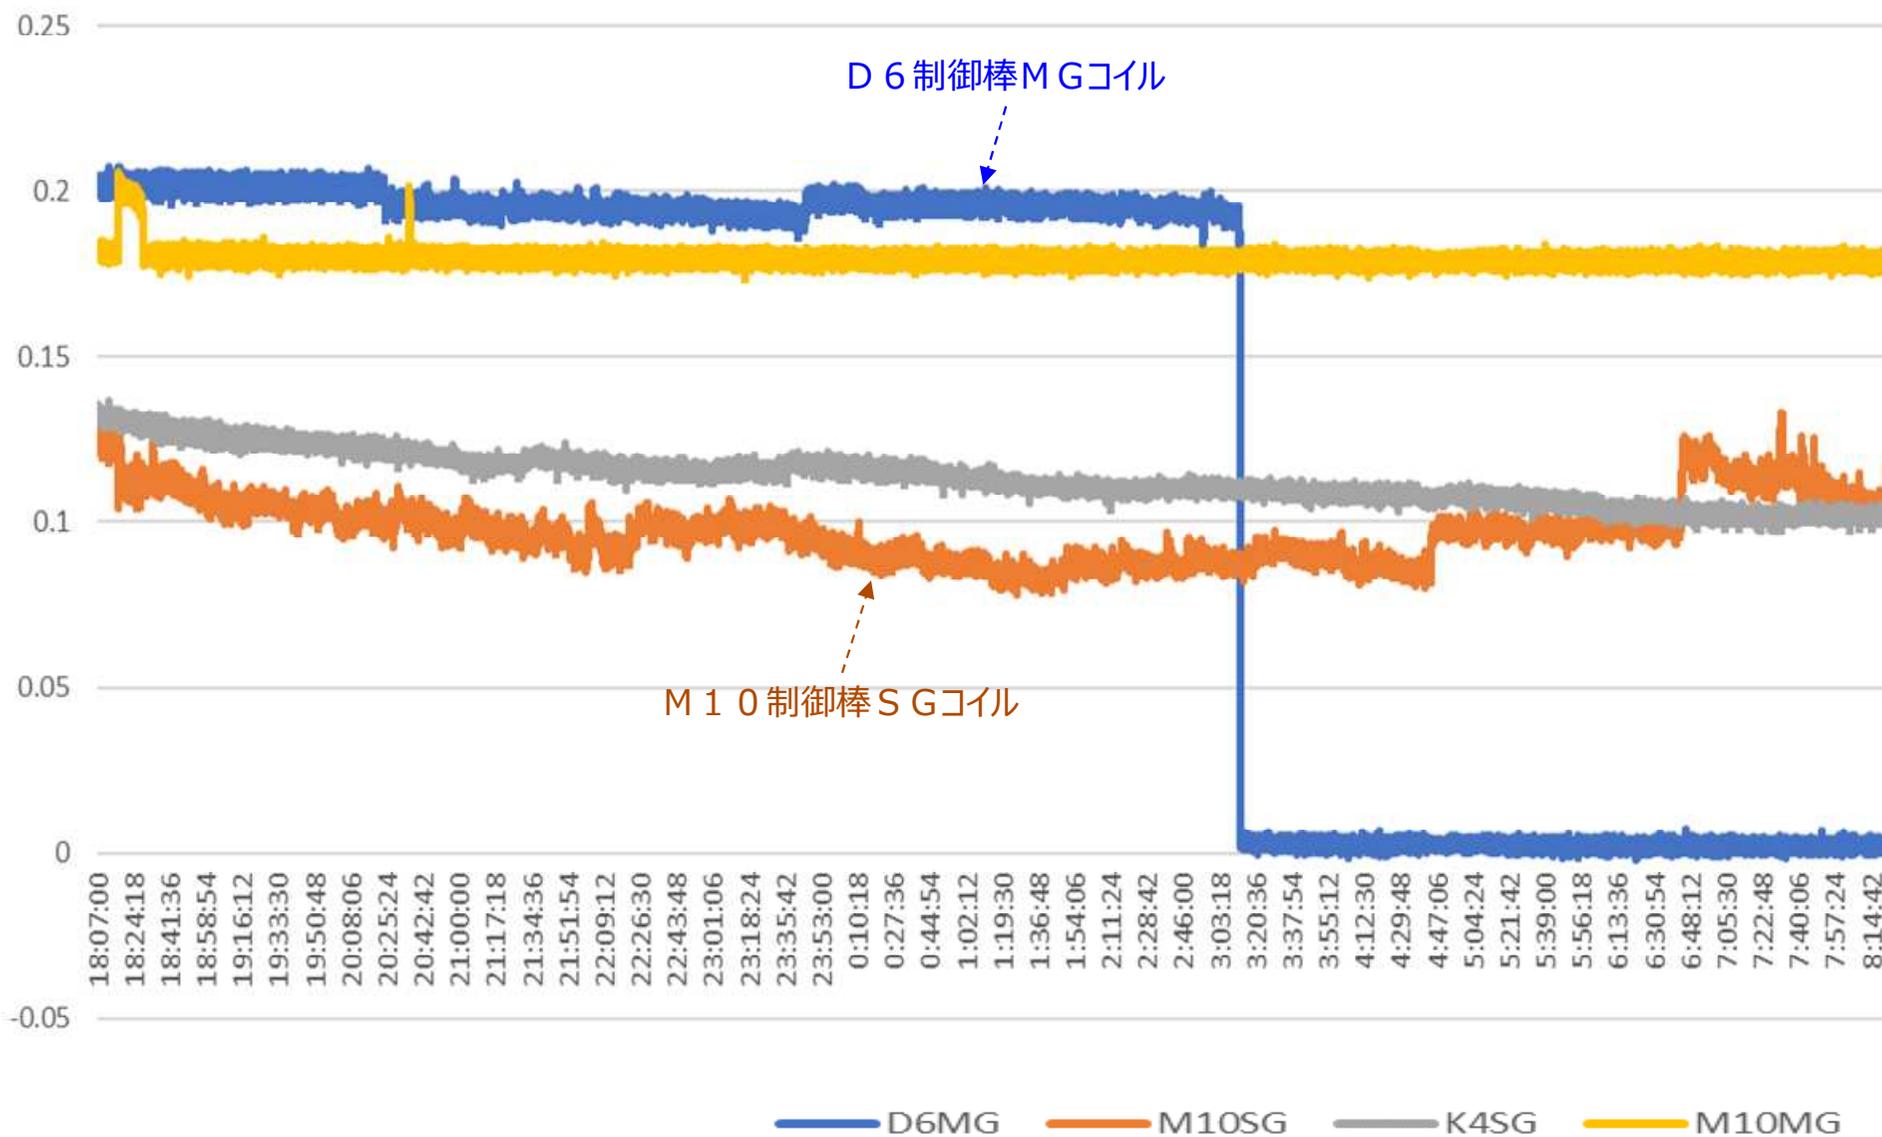
2月24日～25日 (□) 原子炉格納容器貫通部の端子箱～端子箱の連続監視結果

2月24日～25日の間に、（ロ）原子炉格納容器貫通部の端子箱～端子箱の間において、異常な電流低下を確認

D 6 制御棒MGコイルおよびM 1 0 制御棒SGコイルの回路について、導体抵抗値が高くなっていることを確認。原子炉格納容器貫通部の端子箱～端子箱の間における導体抵抗の大幅な増加が電流低下事象の要因と推定。なお、その他の (イ) (ハ) (ニ) の部位においては、有意な電流変動は確認されていない。

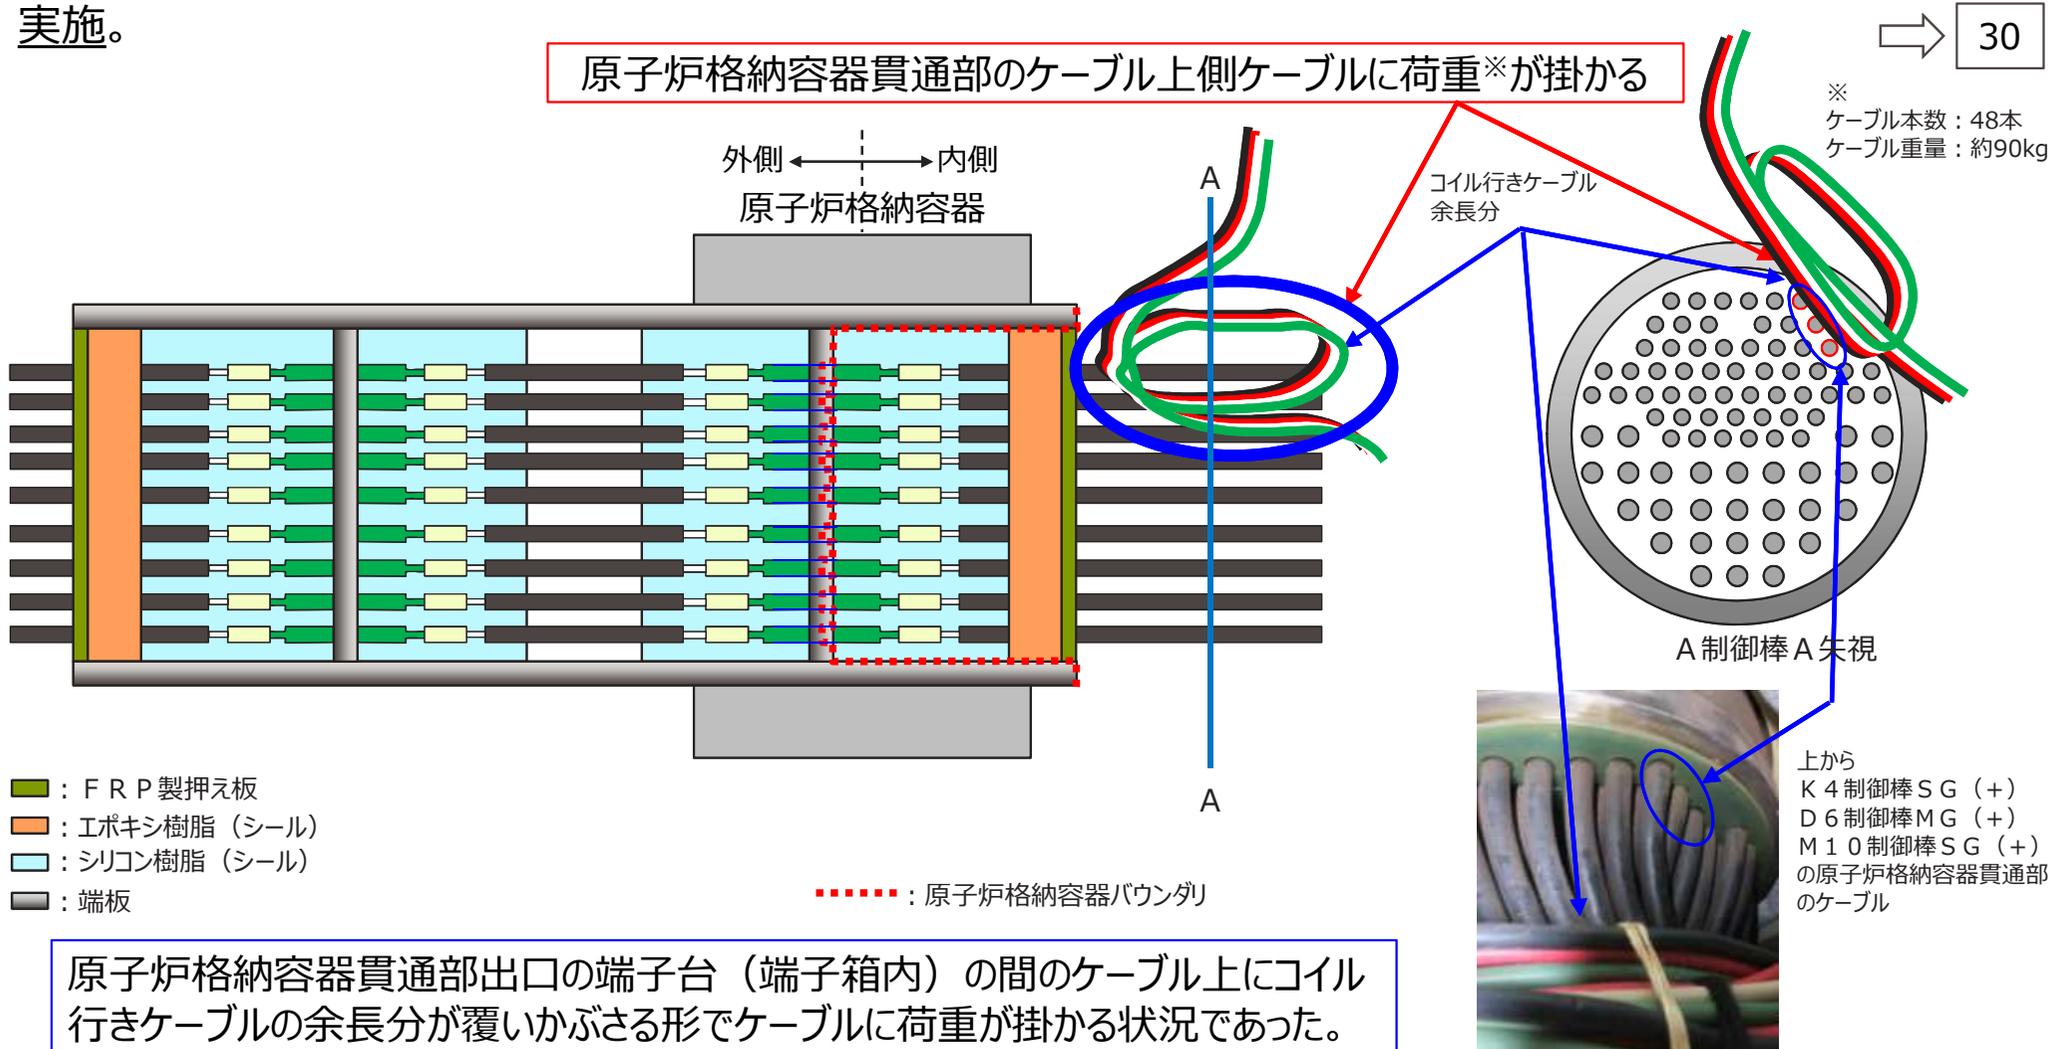
- 2月28日、原子炉格納容器内において、原子炉格納容器貫通部出口から端子台（端子箱内）間のケーブル上に、コイル行きケーブルの余長分が束なった状態で覆いかぶさっていることを確認した。
- D 6 制御棒 M G コイル、M 1 0 制御棒 S G コイル、K 4 制御棒 S G コイルのケーブルは、原子炉格納容器貫通部の上方に纏まって布設され、束ねたケーブルが覆いかぶさっており荷重を受けやすい状況であった。
- また、覆いかぶさったケーブルを持ち上げたところ、目視にて M 1 0 制御棒 S G コイル、K 4 制御棒 S G コイルに電流変動を確認した。
- そのため、原子炉格納容器貫通部のケーブル（原子炉格納容器内）を揺らしながら当該ケーブルの導体抵抗測定を実施。

- ✓ 電流低下が認められたD 6、M 1 0およびK 4のS GおよびM Gコイルのケーブルについて、以下の対策を行い電流低下の要因を排除する。
 - ① 制御棒3本のケーブルについては、他の原子炉格納容器貫通部にある予備ケーブルを使用する新たなルートに変更する。なお、予備ケーブルを使用する際には、健全性を確認したうえで接続する。
 - ② 原子炉格納容器貫通部出口のケーブルについては、覆いかぶさっていたケーブルの不要な余長を切断し再整線する。

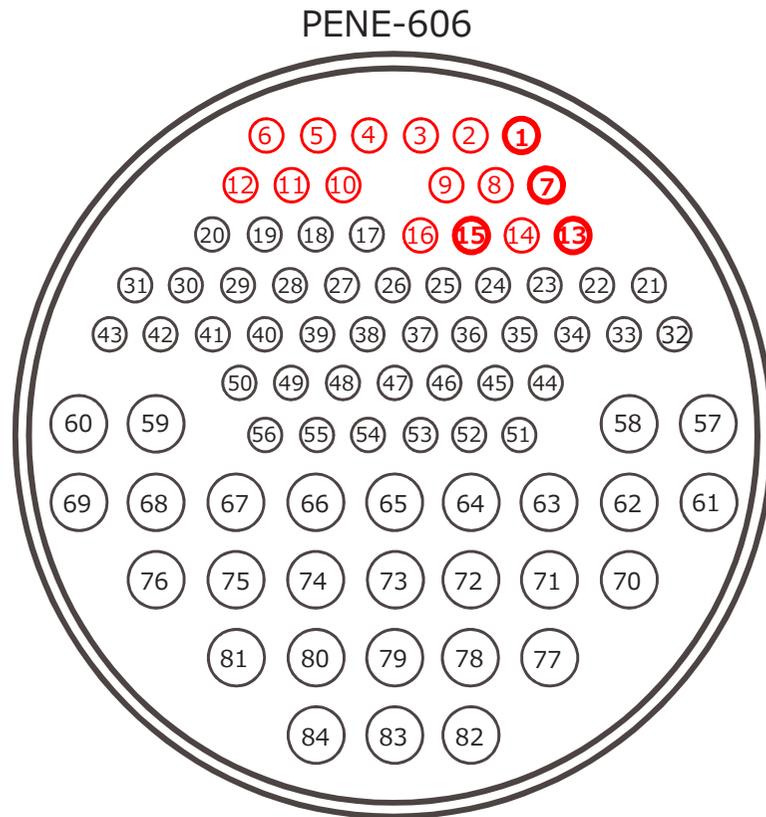
➤ ケーブルを揺らしながらの抵抗値測定結果

番号	対象	抵抗値 (Ω)
1	K 4 制御棒 S G コイル (+)	0.707~1.05
2	K 4 制御棒 S G コイル (-)	0.506
3	K 4 制御棒 M G コイル (+)	0.469
4	K 4 制御棒 M G コイル (-)	0.467
5	D 6 制御棒 S G コイル (+)	0.519
6	D 6 制御棒 S G コイル (-)	0.460
7	D 6 制御棒 M G コイル (+)	63~数千
8	D 6 制御棒 M G コイル (-)	0.465
9	F 1 2 制御棒 S G コイル (+)	0.458
10	F 1 2 制御棒 S G コイル (-)	0.518
11	F 1 2 制御棒 M G コイル (+)	0.460
12	F 1 2 制御棒 M G コイル (-)	0.458
13	M 1 0 制御棒 S G コイル (+)	4.827~5.34
14	M 1 0 制御棒 S G コイル (-)	0.460
15	M 1 0 制御棒 M G コイル (+)	0.907
16	M 1 0 制御棒 M G コイル (-)	0.460

- ✓ K 4 制御棒、D 6 制御棒、M 1 0 制御棒の回路について、導体抵抗値が変動することや高くなっていることを確認した。
- ✓ 上記より、原子炉格納容器貫通部出口から原子炉格納容器内側の端子台の間にケーブルが導通不良を起こしているものと推定した。
- ✓ なお、2 B D 盤以外のパワーキャビネットの制御棒も含め上記以外の制御棒 4 5 本のコイル電流については、パワーキャビネットに計測器を接続し、連続監視を実施しているが、有意な電流変動※は確認されていない。

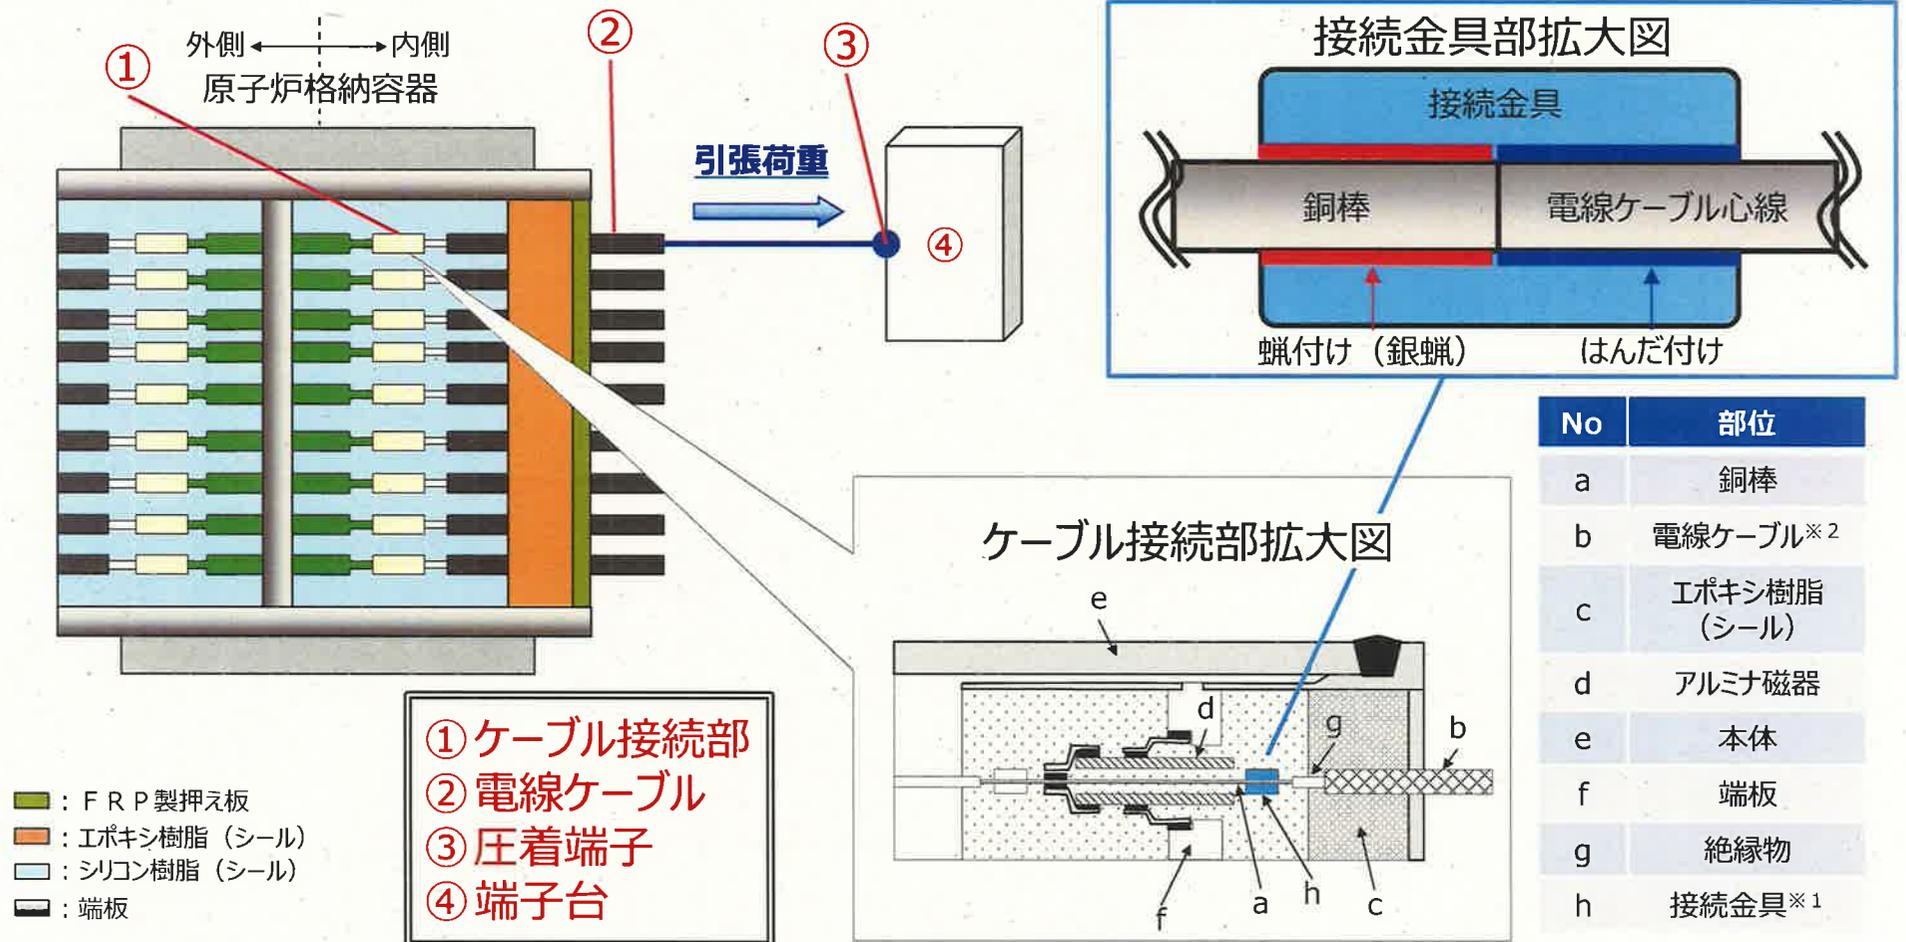
- ✓ 抵抗値の増加を計測した原子炉格納容器貫通部周辺部は、下図の①～④で構成されるが、現地調査にて③、④の健全性は確認済みである。また、ケーブル（②）の強度を考えると、不具合が生じていると考えられるのは原子炉格納容器貫通部内部の接続金具（①）と特定した。
- ✓ ケーブル(②)に過大な荷重（ケーブル自重：100N+外部ケーブルの積載重量：900N=約1000N）が作用することで、引張荷重が作用し接続金具(①)のはんだ付け部に不具合が生じる可能性が考えられる。

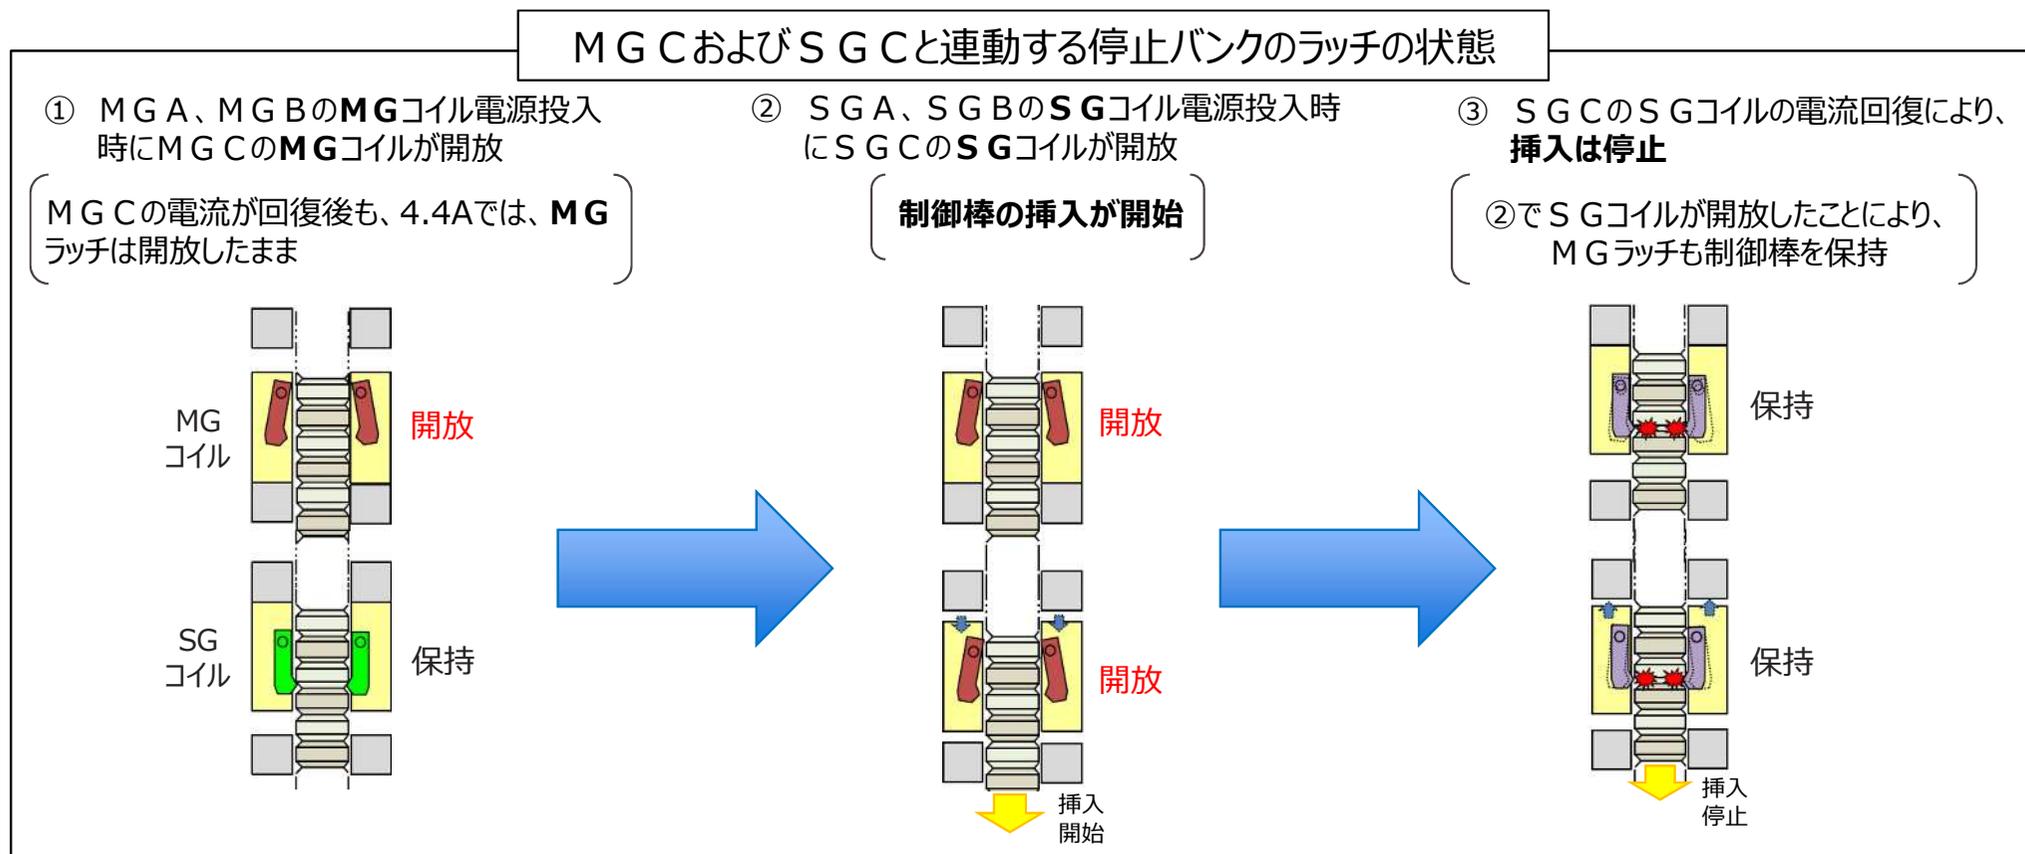
MGCおよびSGCと連動する停止バンクのラッチの状態

- ① MGA、MGBのMGコイルの電源投入の際に、MGCのMGコイルの電流が瞬間的に喪失
その後電流が回復したが、MGラッチは開放したまま※ ※：MGコイルの電流が4.4Aの電流が流れるもののSGコイルにより生じる磁力により、その電流ではMGラッチは開放状態が継続
- ② SGA、SGBのSGコイルの電源投入の際に、SGCのSGコイルの電流が瞬間的に喪失
制御棒が挿入開始
- ③ 電流回復により、MG・SGの両コイルにより、制御棒をつかみ、挿入は停止

今回の部分挿入事象は、調査の過程において主電源の投入操作に起因した事象であり、主電源を開放操作し時間差で発生した**原子炉自動停止事象との関連性はない。**

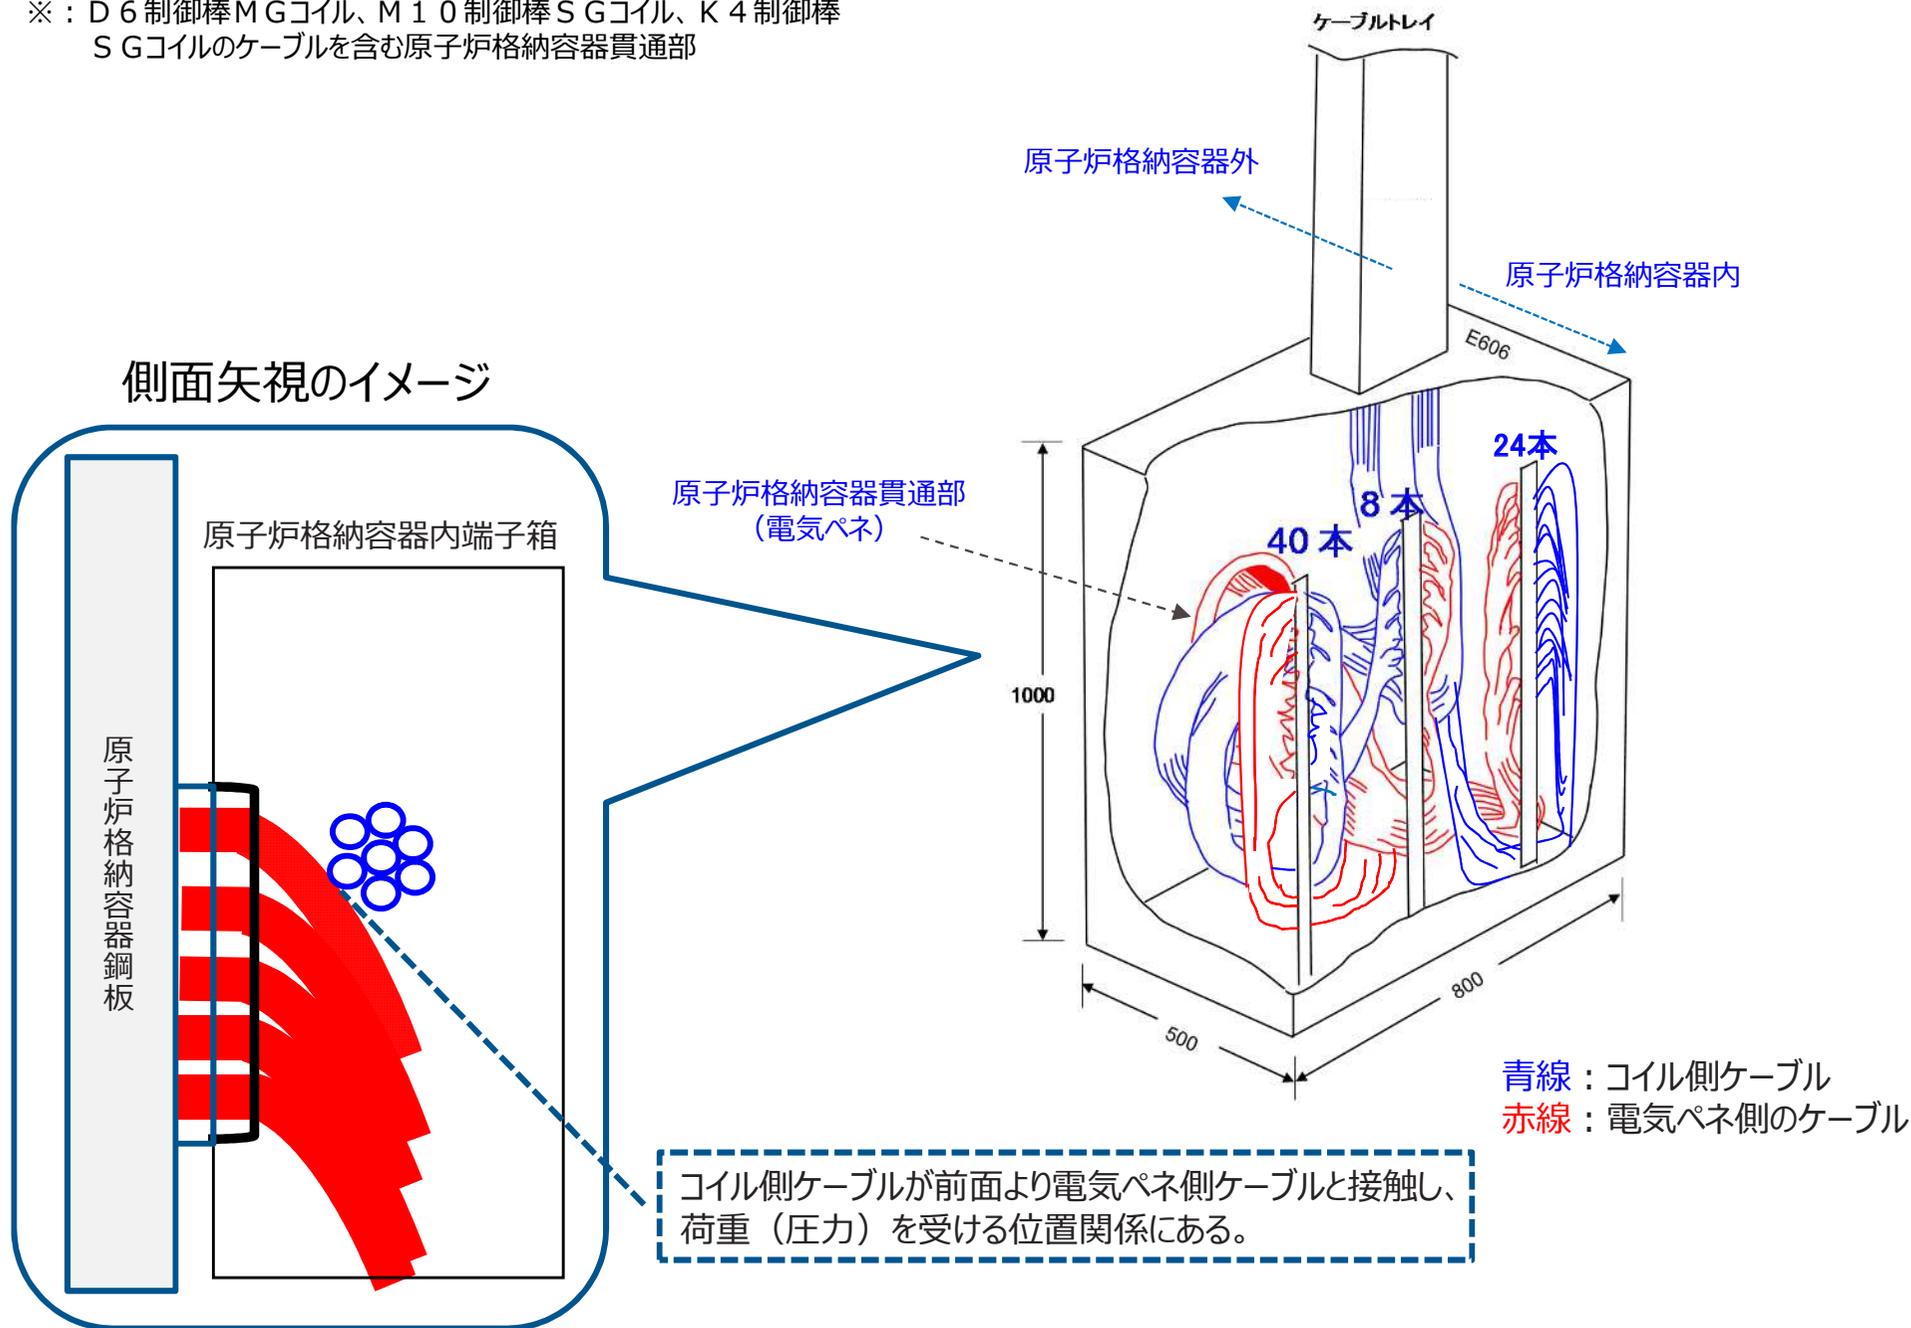
➤ PENE-606※

※：D 6 制御棒MGコイル、M 1 0 制御棒SGコイル、K 4 制御棒SGコイルのケーブルを含む原子炉格納容器貫通部

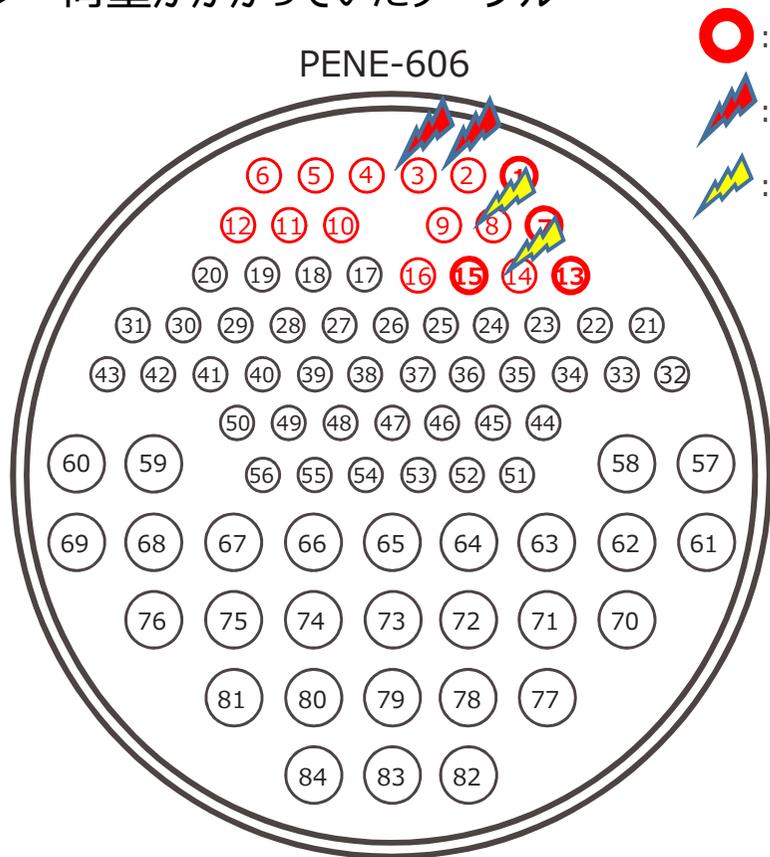
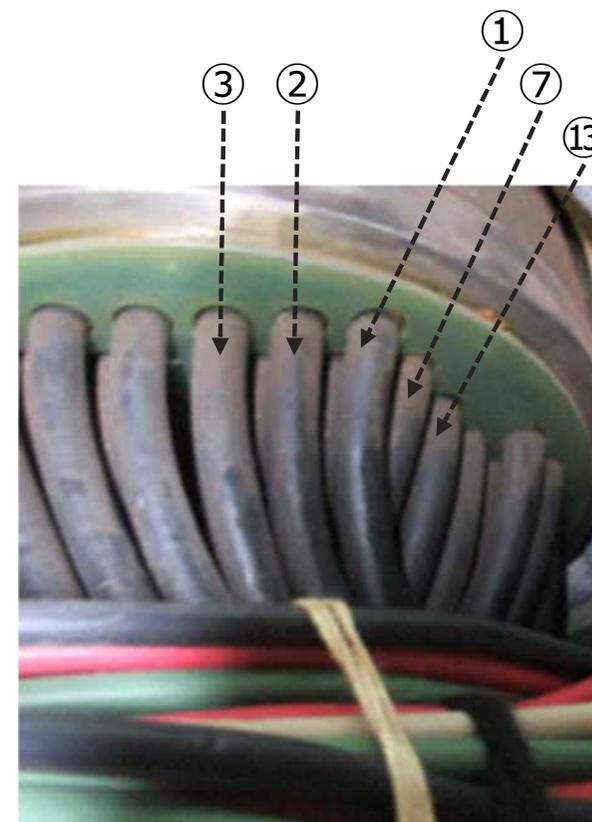
➤ 荷重がかかっていたケーブル

- ✓ 荷重がかかっていたと考えられるケーブルは、以下のとおり。
 - 覆いかぶさったケーブルの荷重により接合部に接触不良を起こし、明らかな電流変動を確認した、以下の4本
 - ①K4-SG(+)、⑦D6-MG(+)、⑩M10-SG(+)、⑮M10-MG(+)
 - 加えて、当該ペネの最上部にあり、覆いかぶさったケーブルの痕跡が残る、以下の2本
 - ②K4-SG-、③K4-MG+
 - 加えて、上記6本の間であり、荷重による影響を受けていたと思われる以下のケーブル2本
 - ⑧D6-MG-、⑭M10-SG-
- ✓ 荷重がかかっていたと考えられるケーブル8本を含むD 6、M 1 0 および K 4 の 3 本の制御棒の駆動に関連するケーブルを対策を行う対象とする。
