高浜発電所4号機 PR中性子束急減に伴う原子炉自動停止について

## 発電用原子炉施設故障等報告書

件名	高浜発電所4号機 PR中性子束急減に伴う原子炉自動停止について
事象発生の日時	2023年1月30日 15時21分 (原子炉自動停止)
事象発生の場所	高浜発電所4号機 原子炉格納容器内
事象発生の発電用原子炉施設名	計測制御系統施設 制御設備 制御棒駆動装置
事象の状況	<p>1. 事象発生の状況</p> <p>高浜発電所4号機（加圧水型軽水炉、定格電気出力87万kW、定格熱出力266万kW）は定格熱出力一定運転中（モード1）のところ、2023年1月30日15時21分、B中央制御室に「原子炉トリップ」警報が発信し、原子炉が自動停止するとともにタービンおよび発電機が自動停止した。「原子炉トリップ」警報が発信した際、B中央制御室には「PR（Power Range）*1中性子束急減トリップ*2」警報が発信していた。自動停止後のプラント停止状態に異常はなく、同日15時35分に高温停止状態へ移行した。</p> <p>なお、本事象発生前の1月30日0時12分に「CRDM重故障*3」の警報が発信し、制御棒を電磁力で保持している2箇所のラッチのうち1箇所のラッチの電流値が通常よりも低いことを確認したため、「原子炉トリップ」警報が発信する直前まで制御棒駆動装置制御盤内の詳細点検を行っていた。また、制御棒駆動装置（以下、「CRDM」という）の故障を示す警報は、1月25日7時24分と1月29日16時46分にも発信していたが、いずれも電流値等に異常はなく、警報をリセットすることができていた。</p> <p>今回の事象は、「PR中性子束急減トリップ」により原子炉の運転が停止していることから、実用発電用原子炉の設置、運転等に関する規則（以下、「炉規則」という）第134条の「発電用原子炉の運転中において発電用原子炉施設の故障により、発電用原子炉の運転が停止したとき」に該当することを1月30日15時21分に判断した。</p> <p>格納容器排気筒および補助建屋排気筒モニタならびに発電所周辺の野外モニタの指示値には有意な変動がなく、周辺環境への影響はなかった。</p> <p>*1 出力領域（Power Range）：中性子束の数値は原子炉の出力状況に応じて異なることから、中性子束検出器で監視する中性子束の数値の幅を「中性子源領域（SR（Source Range））」、「中間領域（IR（Intermediate Range））」、「出力領域（PR）」に区分し監視しており、当該事象発生時は出力領域で中性子束の数値を確認していた。</p> <p>*2 運転中の中性子束を測定する検出器が4つ設置されている。中性子束検出に異常があった場合、原子炉を停止させ警報が発信する。4つの検出器のうち、

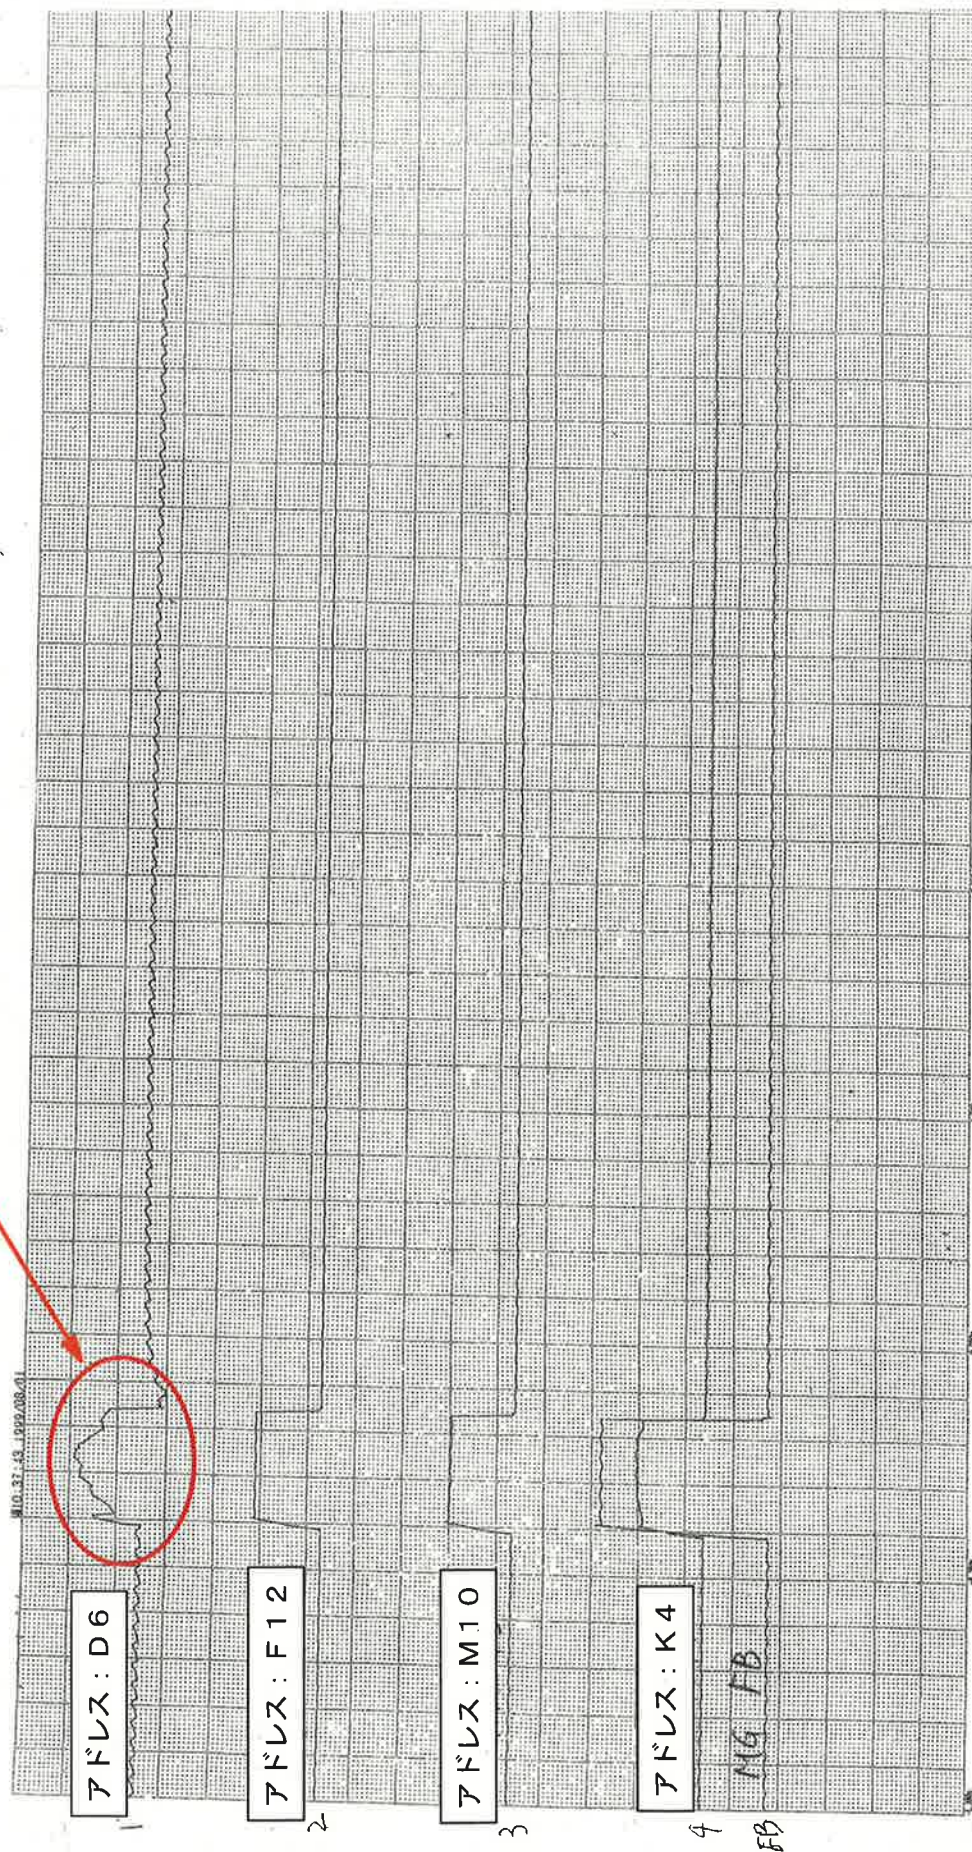
パワーキャビネット (2BD) のMGコイル電流波形

1月30日00時12分に再度「CRDM重故障」警報が発信したことから、現地表示灯を確認した結果、これまでと同様に2BDにて「重故障」表示灯が点灯していることを確認したため、再度、各部の点検を行った結果、2BDに属する制御棒12本のうち制御棒1本（D6）のMGコイルの電流値が通常よりも低いことを確認した。そのため、MGコイルの電流を制御する電流制御ユニット（以下、「ドロウ」という）に測定器を接続し、全電流\*8を流し電流波形を確認したところ、当該コイルの電流波形が通常と異なる形であることを確認した。

他波形と比較して、波形の立ち上がり立ち下げがきれいな形となっていない

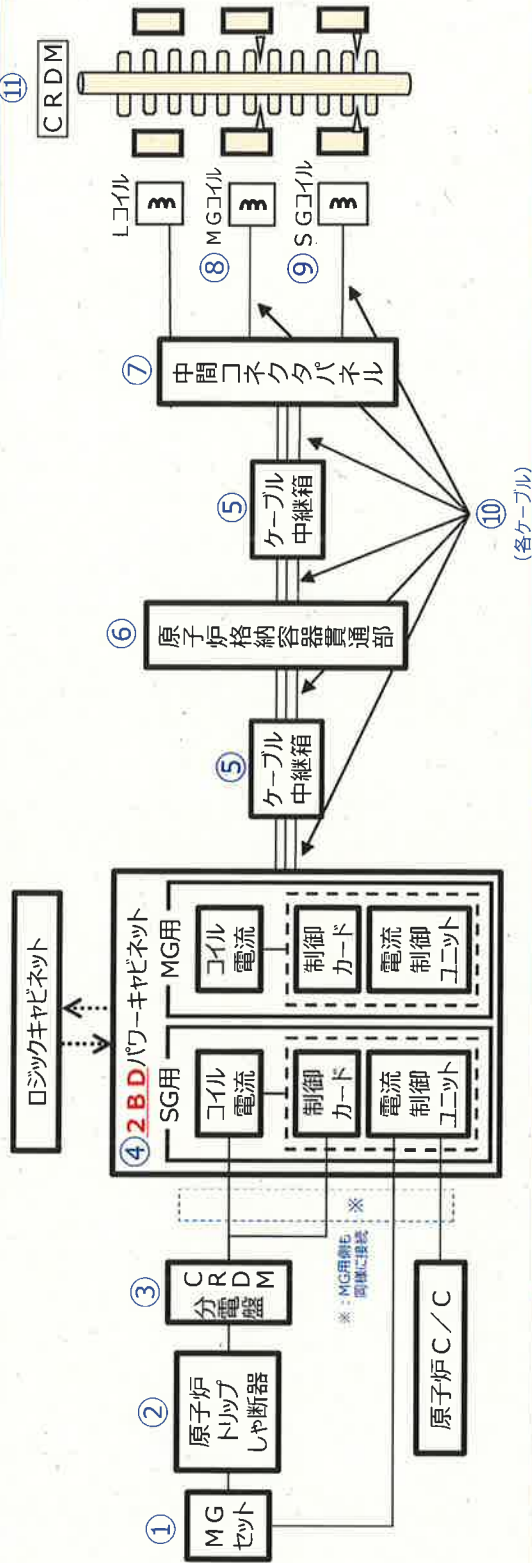
# CRDM各部位点検結果 (1 / 3)

点検部位	点検内容	点検箇所 (測定箇所)	判定基準	点検結果
①-1 ①-2	外観確認	MGセット、制御盤	損傷、変色がないこと	異常なし
	配線緩み確認	MGセット、制御盤	接続状態に異常がないこと	
	絶縁抵抗測定	MGセット	1 MΩ以上	
	振動測定	MGセット	30μm (p-p) 以下	
	運転中パラメータ確認	制御盤	安定した運転状態を示すこと	
②	外観確認	原子炉トリップしゃ断器	損傷、変色がないこと	異常なし
	絶縁抵抗測定	原子炉トリップしゃ断器	10 MΩ以上	
③	入切動作確認 (手動・電動)	原子炉トリップしゃ断器	動作に異常がないこと	異常なし
	NFB状態確認	CRDM分電盤	NFB「入」であること

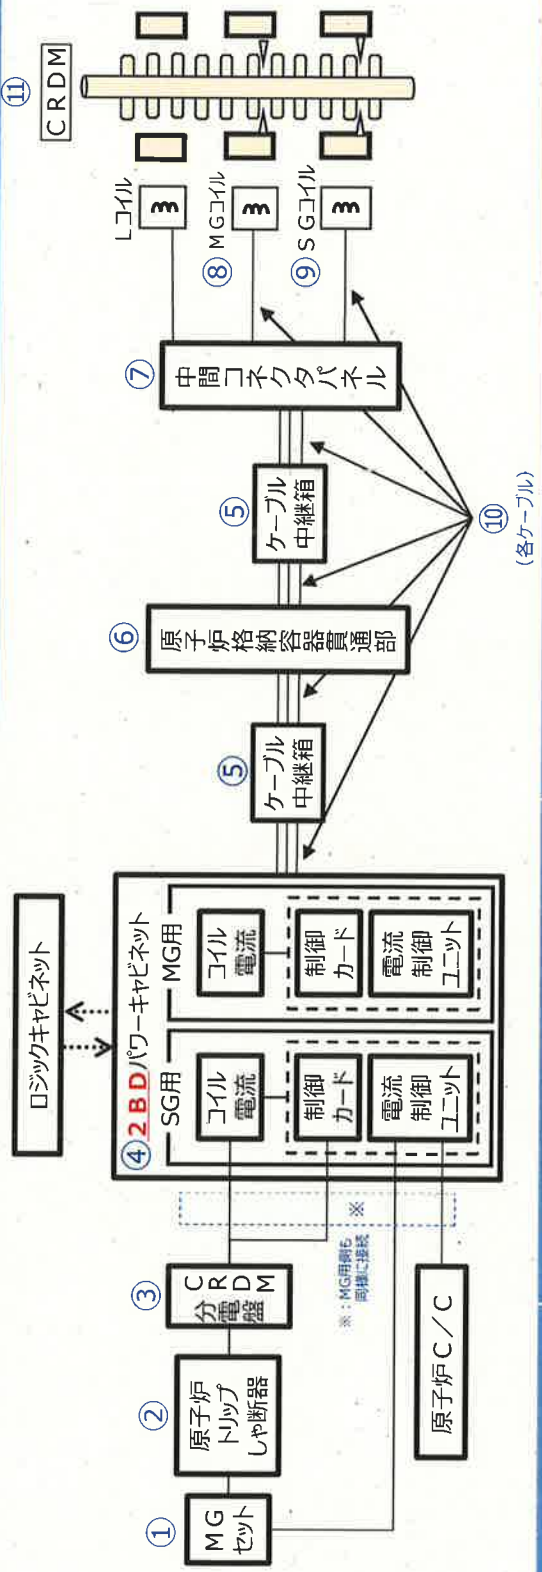
# CRDM各部位点検結果 (2 / 3)

点検部位	点検内容	点検箇所 (測定箇所)	判定基準	点検結果
④-1 ～ ④-15  CRDM制御盤 (2BDパワーキャビネット)	外観確認	パワーキャビネット	損傷、焼損がないこと	<b>異常なし</b>
	絶縁抵抗測定	パワーキャビネット	1 MΩ以上	
	再現確認試験 (電圧・電流波形測定)	パワーキャビネット	電圧・電流波形に異常がないこと	
	サージアブソーバ バリスタ電圧測定	パワーキャビネット	メーカー基準を満足すること	
	模擬コイルを用いたコイル電流変動確認	パワーキャビネット	電流値に異常な変動がないこと	
	アルミ電解コンデンサ静電容量測定	パワーキャビネット	メーカー基準を満足すること	
	制御回路電圧測定	パワーキャビネット	メーカー基準を満足すること	
	制御盤内ケーブル接続状態確認	パワーキャビネット	接続状態に異常がないこと	
	電流制御ユニット構成部品他 (工場調査)	パワーキャビネット	メーカー基準を満足すること	
	外観確認・ケーブル接続状態確認	ケーブル中継箱	接続状態に異常がないこと	
⑤  ケーブル中継箱 (原子炉格納容器内 外)	タッピング確認	ケーブル中継箱	コイル電流に異常な変動がないこと	<b>異常なし</b>
	定電圧発生器を用いたコイル電流変動確認	ケーブル中継箱	電流値に異常な変動がないこと

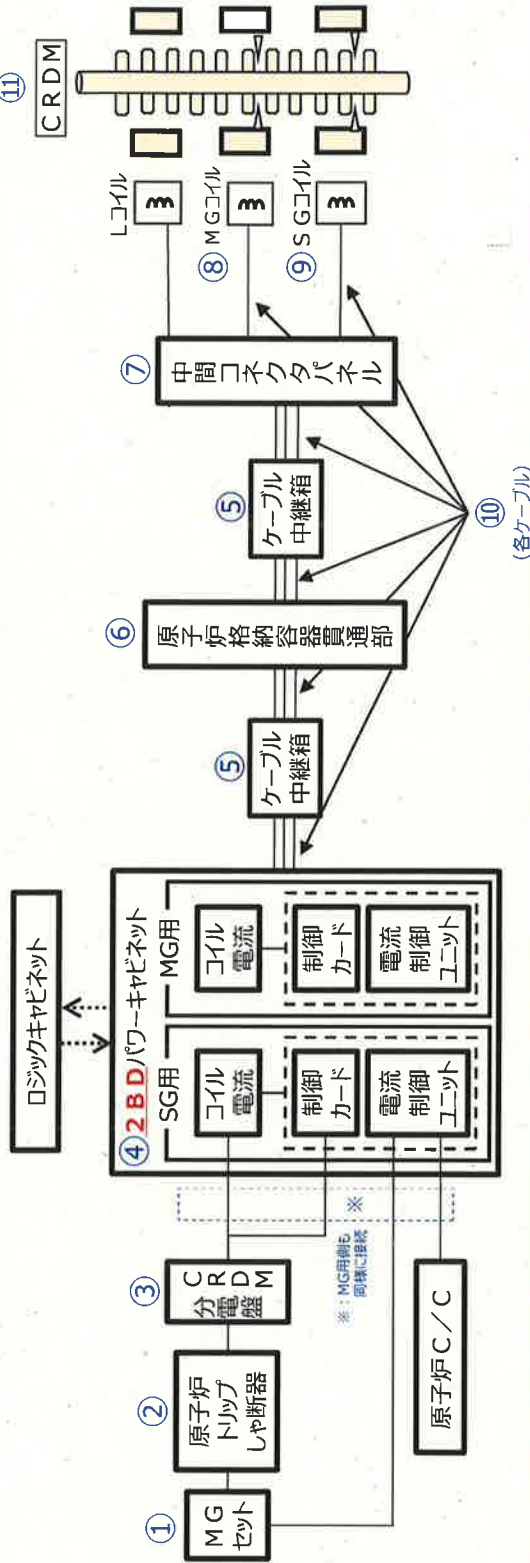
# CRDM各部位点検結果 (3 / 3)

点検部位	点検内容	点検箇所 (測定箇所)	判定基準	点検結果
⑥ 原子炉格納容器貫通部	外観確認・ケーブル接続状態確認 定電圧発生器を用いたコイル電流変動確認	原子炉格納容器貫通部 原子炉格納容器貫通部	接続状態に異常がないこと 電流値に異常な変動がないこと	異常なし ※
⑦ 中間コネクタパネル	コネクタ開放確認 タップング確認 定電圧発生器を用いたコイル電流変動確認	中間コネクタパネル 中間コネクタパネル 中間コネクタパネル	電流値に異常な変動がないこと ピンの折損等の異常がないこと 抵抗値に異常な変動がないこと 電流値に異常な変動がないこと	異常なし
⑧、⑨ Sコイル/MGコイル	抵抗測定 絶縁抵抗測定 定電圧発生器を用いたコイル電流変動確認	パワーキャビネット パワーキャビネット Sコイル/MGコイル	メーカ基準を満足すること 10 MΩ以上 電流値に異常な変動がないこと	異常なし
⑩ 各ケーブル	抵抗測定 絶縁抵抗測定 タップング確認	パワーキャビネット ケーブル中継箱	メーカ基準を満足すること 10 MΩ以上	異常なし
⑪ CRDM駆動機構	定電圧発生器を用いたコイル電流変動確認 ステップング試験	2BDパワーキャビネット 駆動機構	電流値に異常な変動がないこと 動作に異常がないこと	異常なし

※: 一時的な電流低下が確認されたため、追加調査を実施。  
追加調査の結果、制御棒M10(SG, MG), D6(MG), K4(SG)において導通抵抗値が増加していることを確認した。

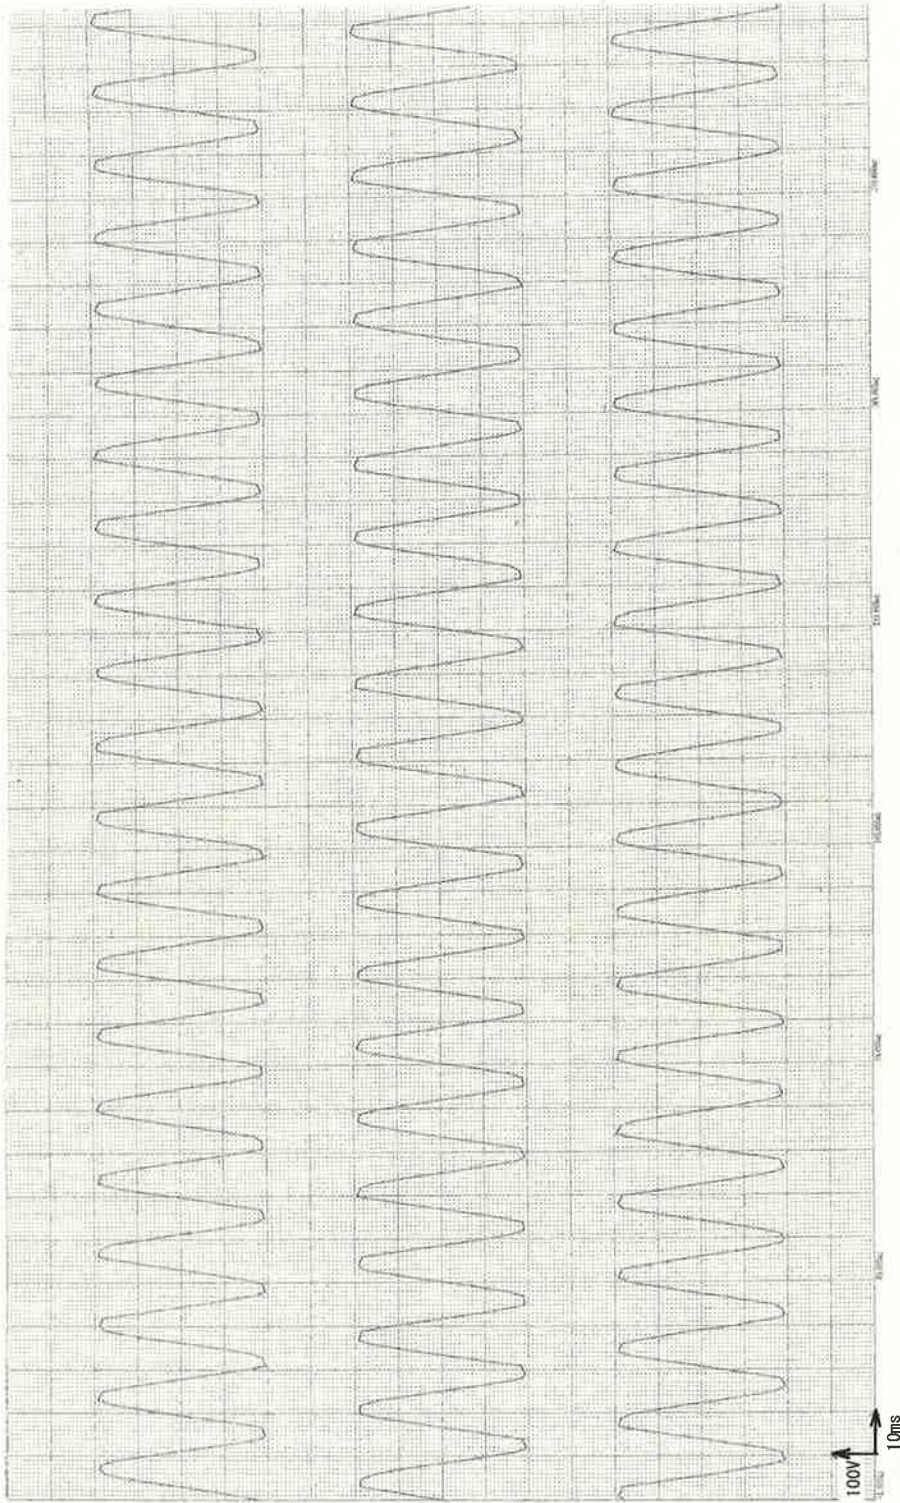
2 BD MGB  
三相電源 (150V)

電圧波形確認：三相電源電圧に有意な変動なし

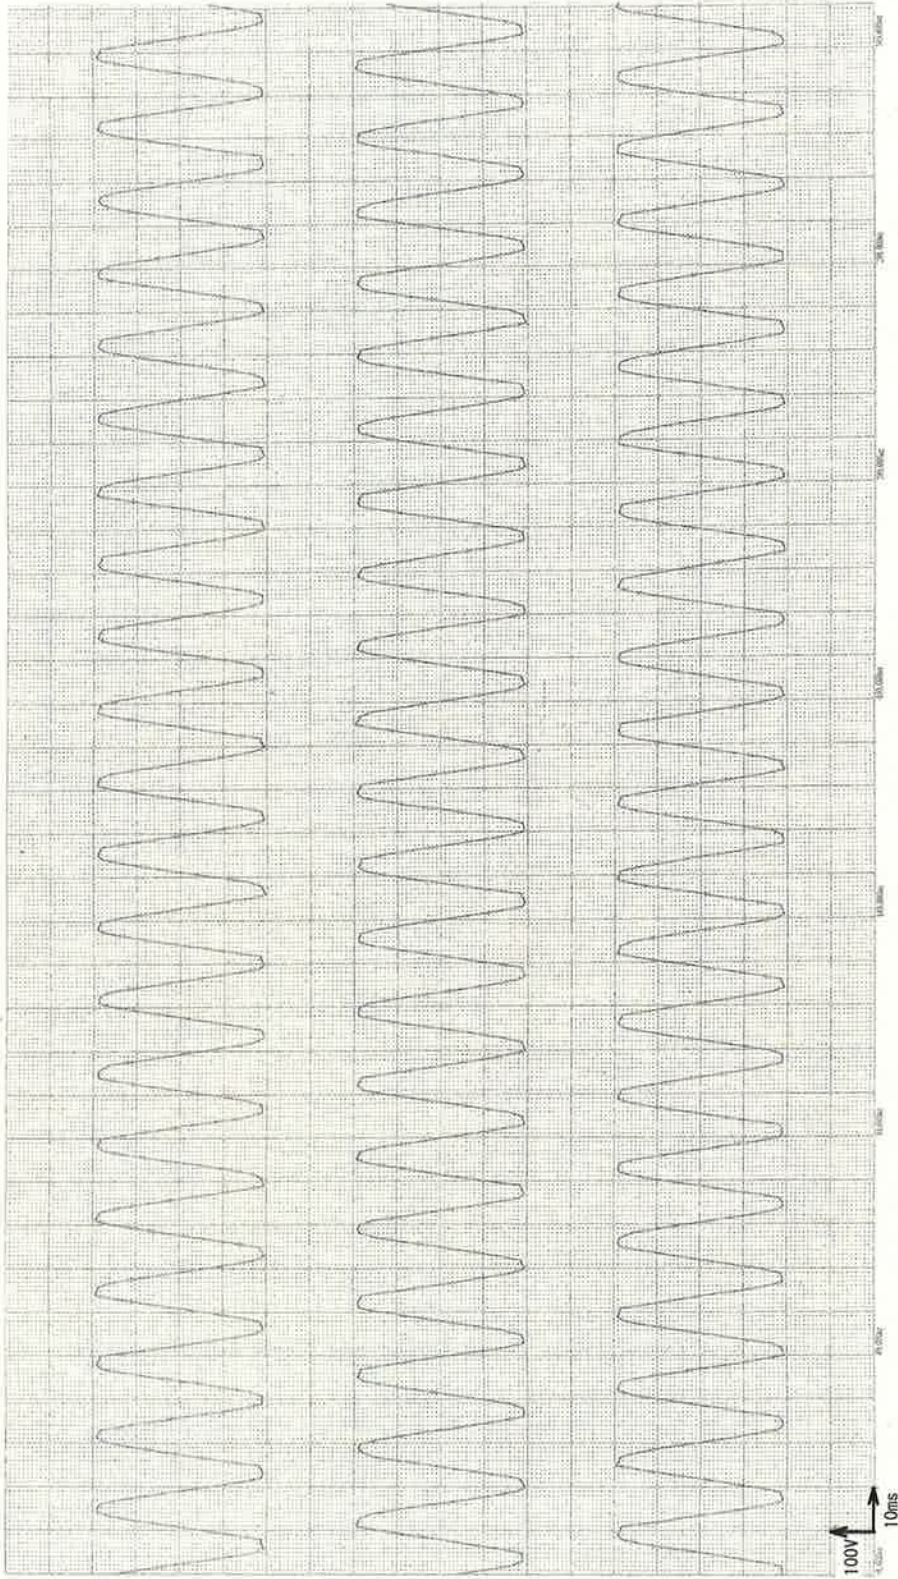
2BD MGC  
三相電源 (150V)

電圧波形確認：三相電源電圧に有意な変動なし
