(別添 6)

4号機原子炉建屋における火災

原子力規制庁原子力規制部

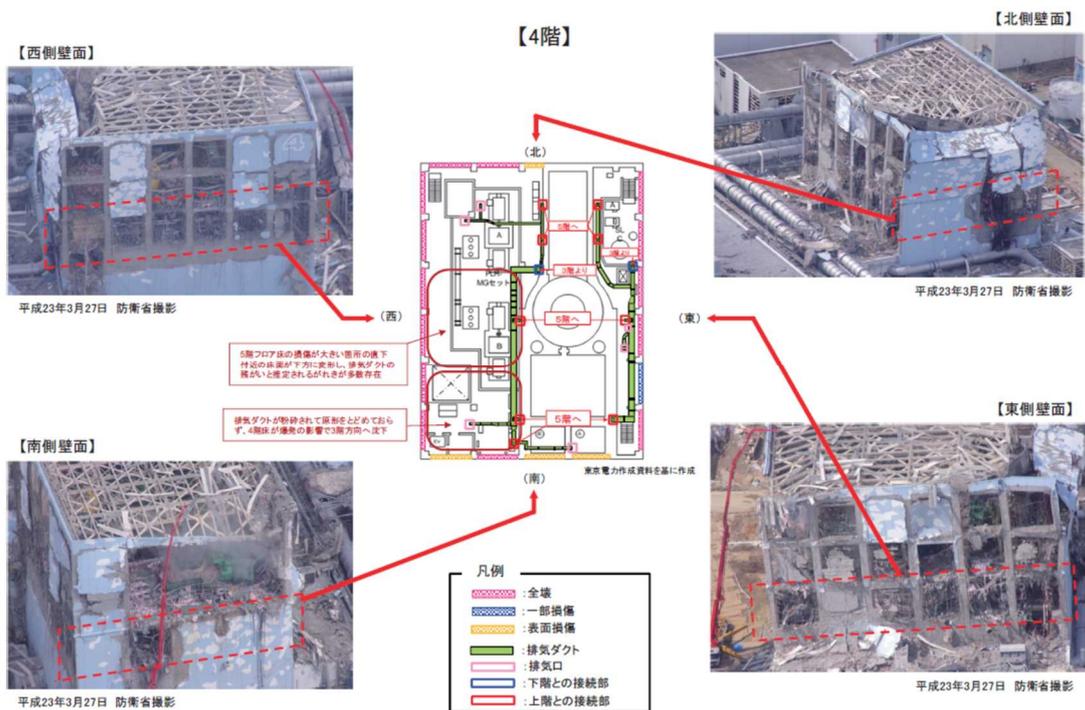
図1 4号機原子炉建屋の損傷状況⁶

東京電力福島原子力発電所における事故調査・検証委員会(政府事故調)の最終報告の中に、4号機原子炉建屋の損傷状況(2011年3月27日に防衛省が撮影したもの)が掲載されている。(図1)

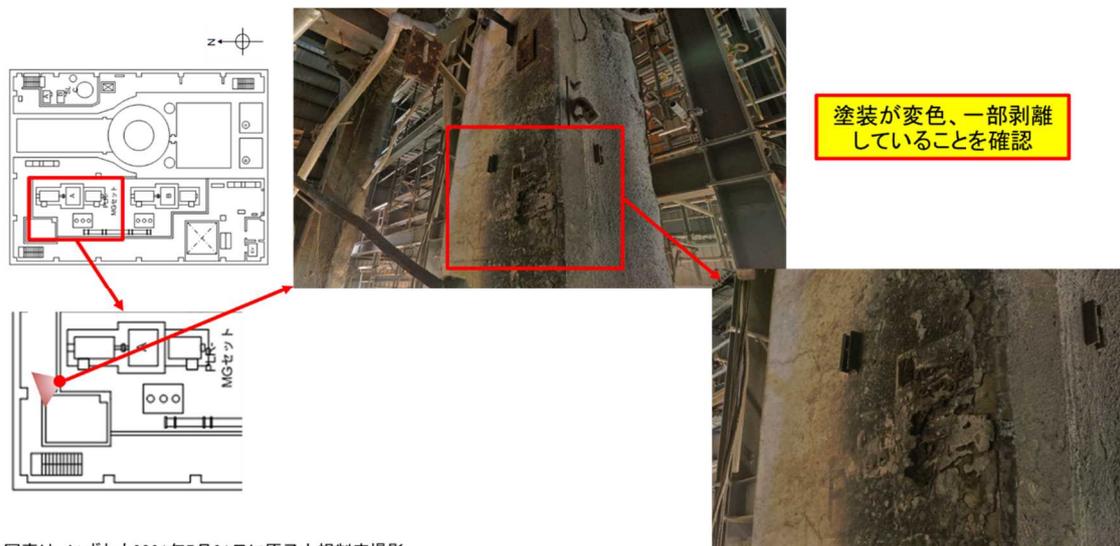
図6 柱の状況

4号機原子炉建屋4階にあるMGセット(A)の北西側にあるコンクリートの柱の状況を図6に示す。

この柱の一部には、熱の影響によると思われる変色及び塗装の一部剥離が生じていることを確認した。

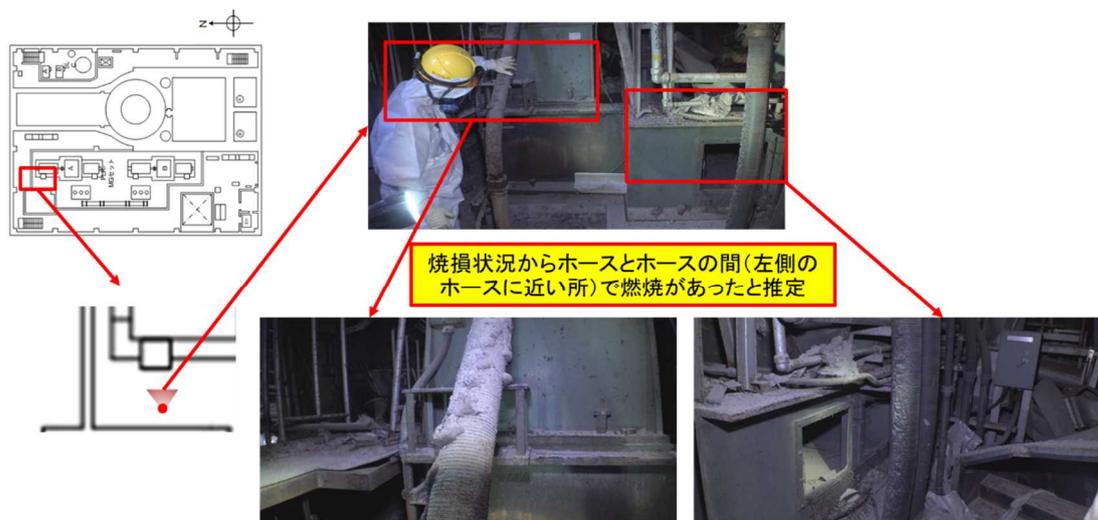
図10 MGセット(A)の西側(下部構造及びホース)の状況

MGセット(A)の北西側にあるホースの損傷状況を確認した結果、左側のホースは被覆部分が熱によって激しく損傷して焼失している(図10の上及び左下の画像)が、右側のホースは表面が若干変形して溶融している程度であり(図10の上及び右下の画像)、左側のホースのほうが熱の影響をより多く受けていることを確認した。

このようなホースの焼損、損傷状況から、ホースとホースの間、左側のホースに近い位置に火点があったのではないかと考えられる。

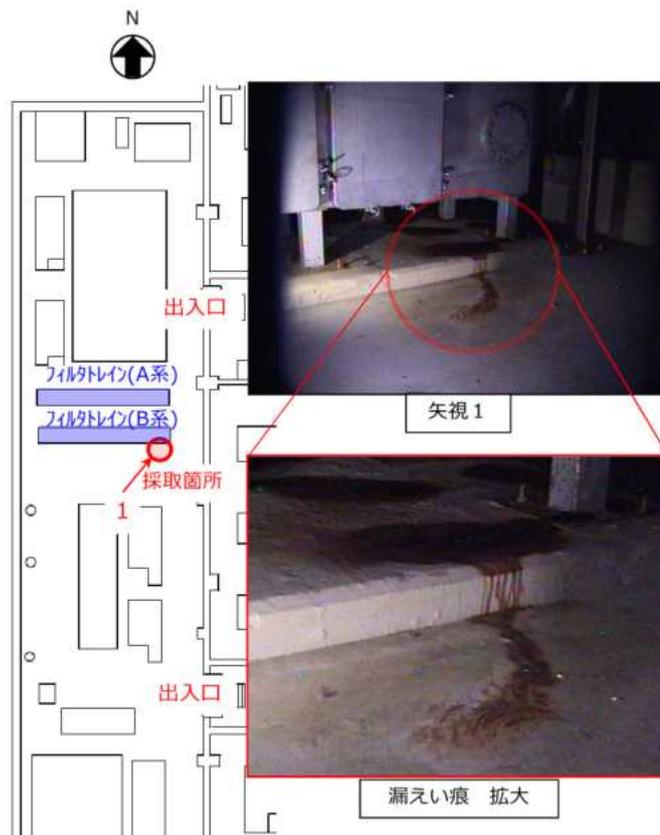
図2 2号機 SGTS フィルタトレイン付近の漏えい痕

東京電力ホールディングス株式会社（以下、「東電」という。）は、2020年8月～2021年2月にかけて実施した調査において2号機 SGTS フィルタトレイン（B系）下流側の南側通路上に漏えい痕を確認した（図2参照¹）。

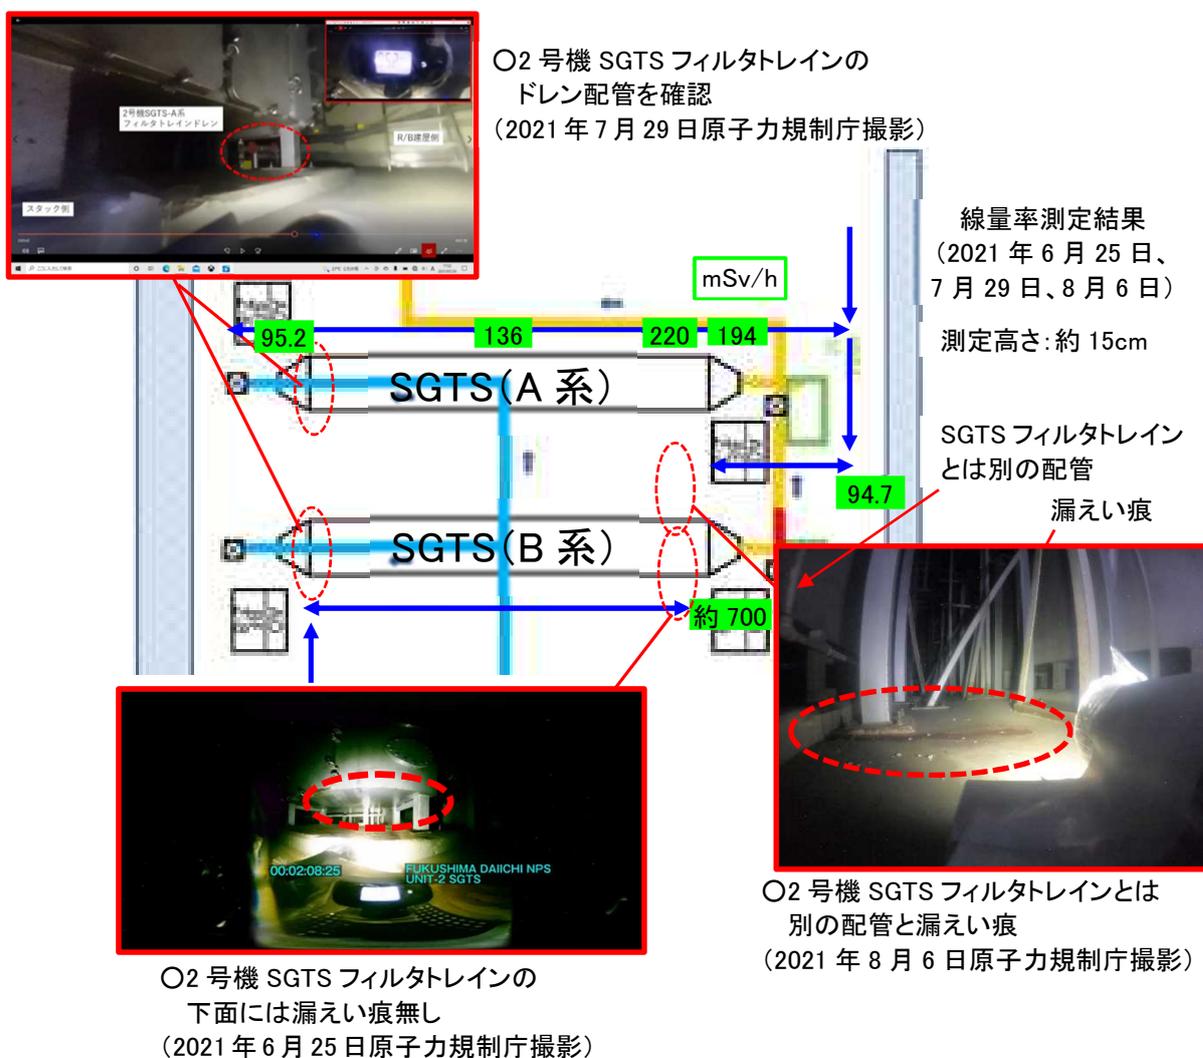
図3 2号機 SGTS フィルタトレイン付近の調査結果

そのため、次の調査では北側から接近して2号機 SGTS フィルタトレイン (B系) の北側通路 (A系との間の通路) 及びSGTS フィルタトレイン (A系) の北側通路を確認した。その結果、前回確認した配管はフィルタトレインとは別の配管であること、またその付近にも漏えい痕が見つかったことに加えて、フィルタトレインのドレン配管は別の箇所にあることを確認した。これらの確認結果及び線量率測定結果を図3、また参考までに東電がこれまでに実施した線量率測定結果を参考1及び2に示す。

これらの確認結果から、今回確認した漏えい痕はフィルタトレインからの漏えいではない可能性が高いと考える。しかしながら、東電の調査により3号機フィルタトレイン (B系) や4号機フィルタトレイン (A系) では溜まり水を確認しており、1号機及び2号機のフィルタトレイン内にも溜まり水が残存している可能性は否定できないことから、溜まり水の有無に関しては引き続き調査を実施して確認していく必要がある。

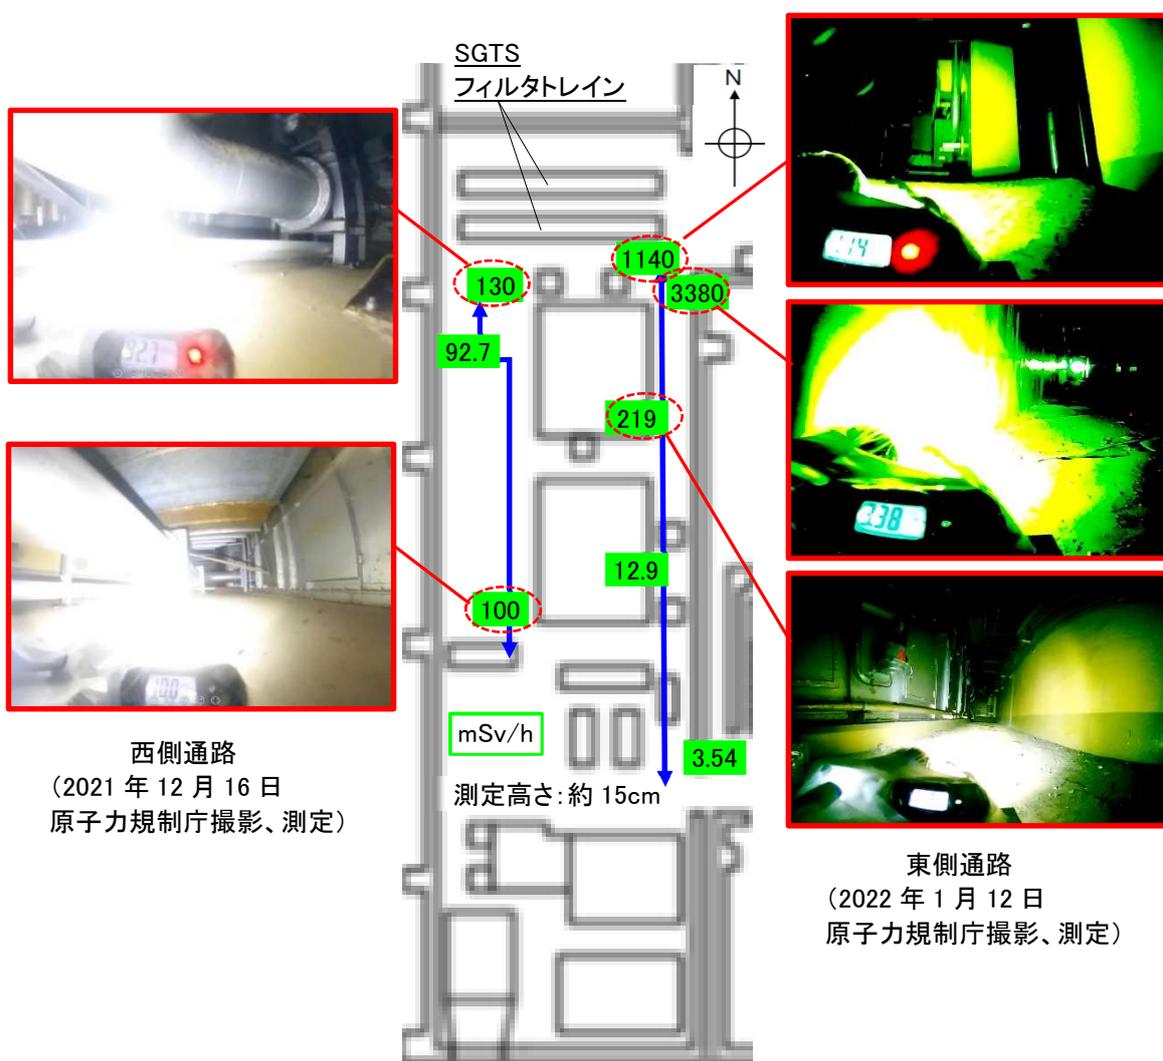
図4 1号機 SGTS フィルタトレイン付近の調査結果

その結果、スロープ付近から急激に放射線量が高くなり、それに伴ってカメラ映像に強い変色等が発生すること、スロープ自体を超えていく場合には遠隔調査用ローダーの安定性の向上を図る必要があること等の課題があることを確認した。そのため、今後はカメラの仕様変更等を含めて遠隔調査用ローダーの改造等により課題を改善した上で、フィルタトレインの線量率測定の実施に向けて引き続き取り組んでいく必要がある。

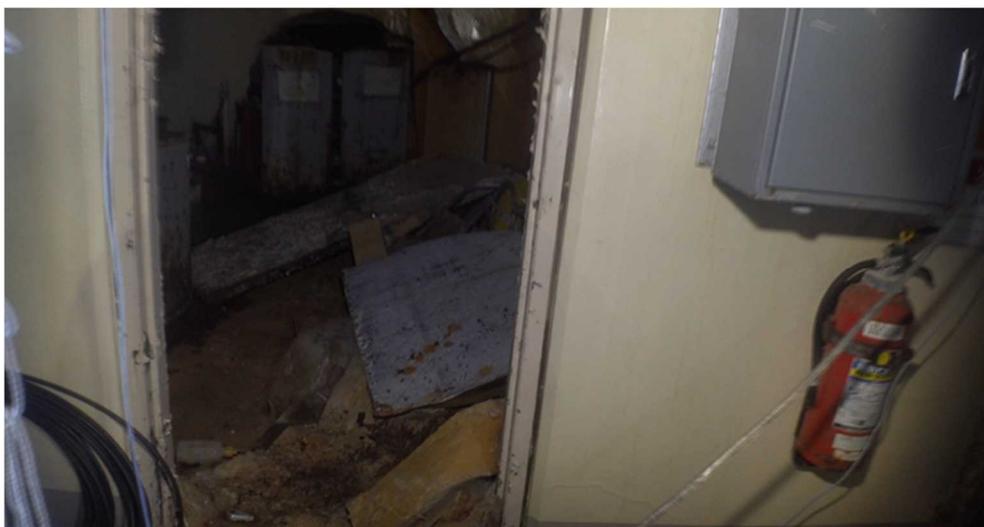
図5 1号機原子炉建屋3階東側の部屋（CRD リペア室）の状況
（室内に向かって扉等が破損している）

部屋の入口について、図 4 に示すように、入口のドア枠は塗装が剥がれているものの形状は維持されていた。また、図 5 に示すように、ドアそのものは部屋の内部に落ちていた。

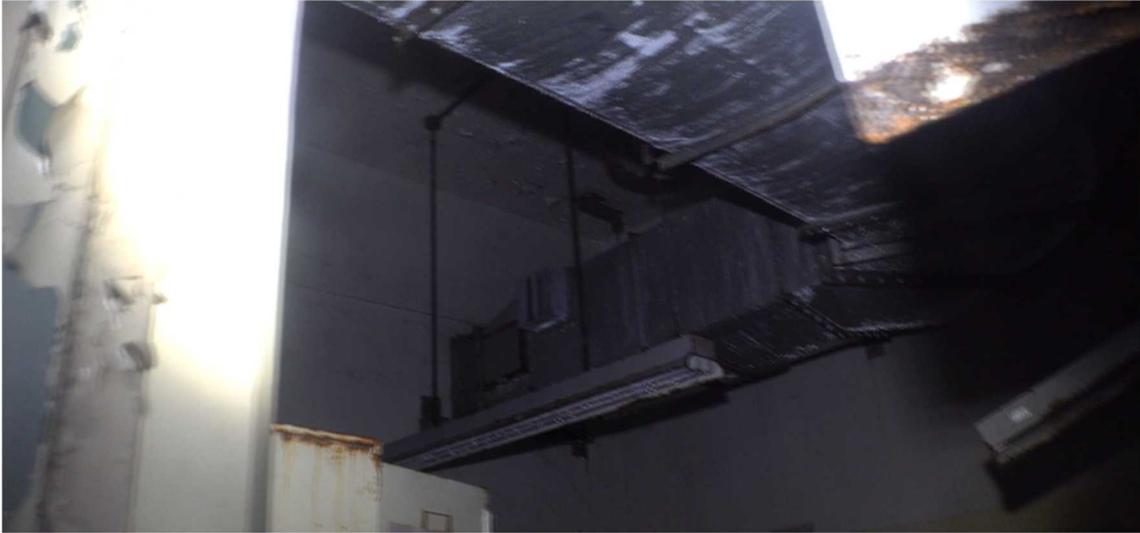
図6 1号機原子炉建屋3階東側の部屋（CRD リペア室）の状況
（部屋内部のダクト）

部屋内部の設備について、図 6 及び図 7 に示すように、ダクトは内側から外側に膨らんでいる様子やめくれ上がっている様子が確認されたが、壁から離れている様子や床面に落下している様子は確認されなかった。また、図 8 に示すように、部屋内部の資機材は大規模な損傷や転倒は確認されなかった。

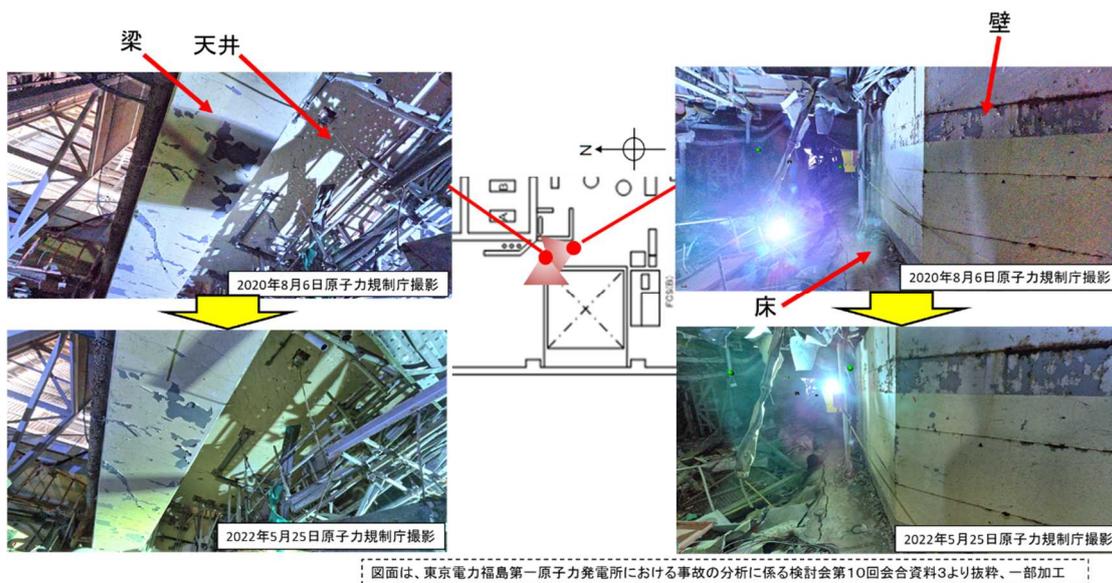
図7 4号機原子炉建屋3階の状況（南西側ハッチ付近）
（2020年と2022年との写真による比較）

図7に示すように、梁の塗装の剥がれ部分がほぼ同様であること、壁面の状況がほぼ同様であることなどから、当該箇所は写真で見る限り大きな変化は見られなかった。

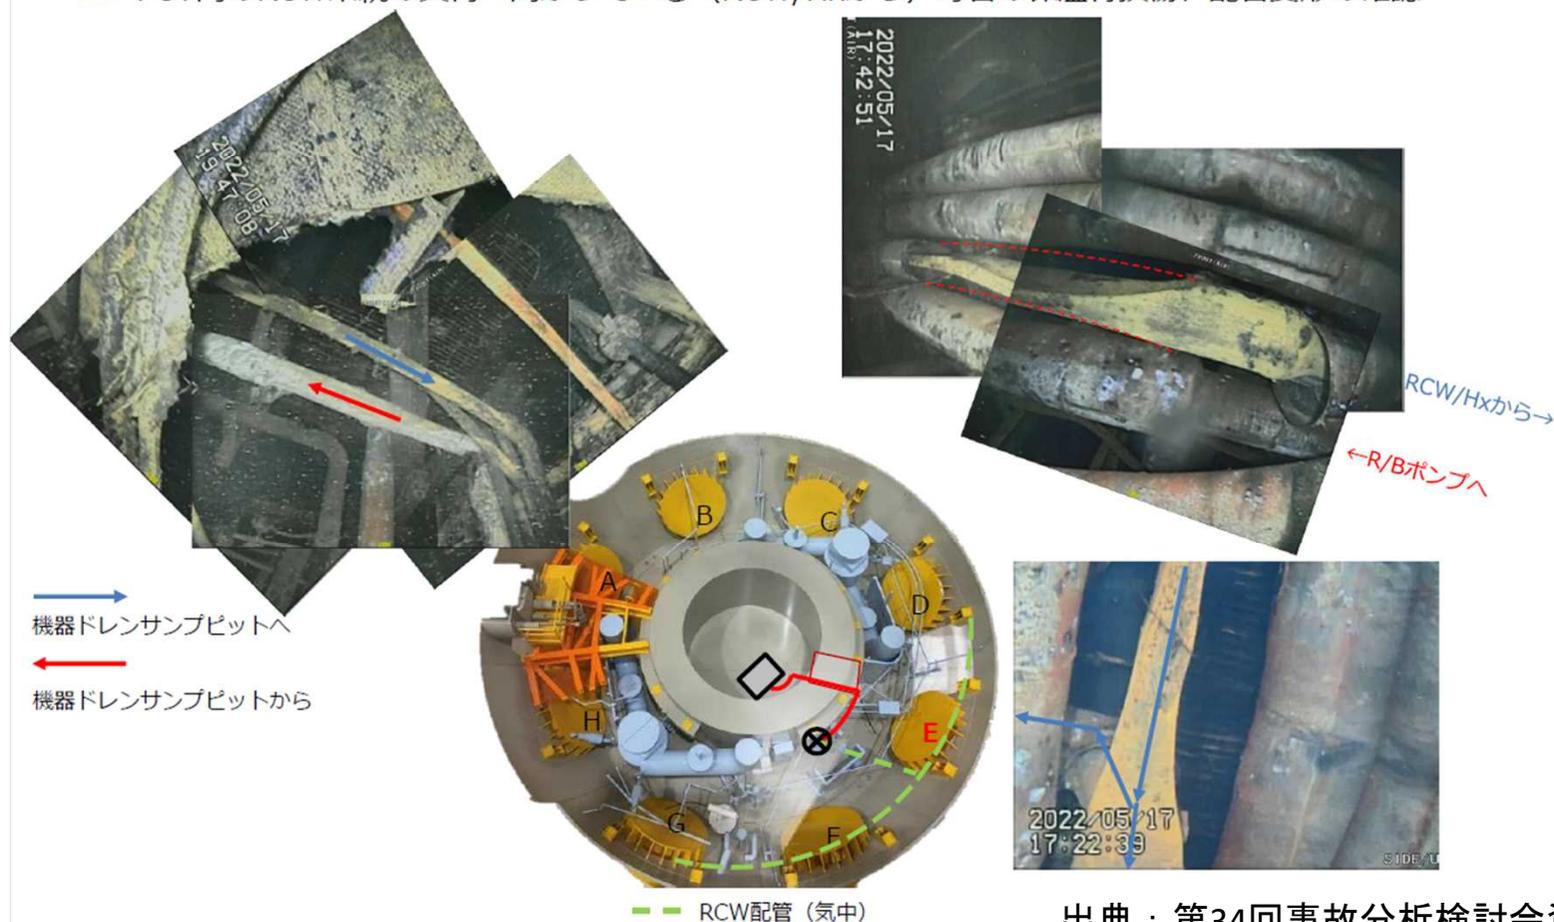
RCW配管の損傷状況（下から撮影されたもの）

- 機器ドレンサンプピットへ向かっているRCW配管の顕著な保温材被覆の損傷、配管の変位
- PCV内のRCW系統の負荷へ向かっている（RCW/Hxから）母管の保温材損傷、配管変形の確認
