## 令和4年度第3四半期の原子力規制検査等の結果

令和5年2月15日  
原子力規制庁

## 原子力規制検査（原子力施設安全及び放射線安全関係）の検査指摘事項

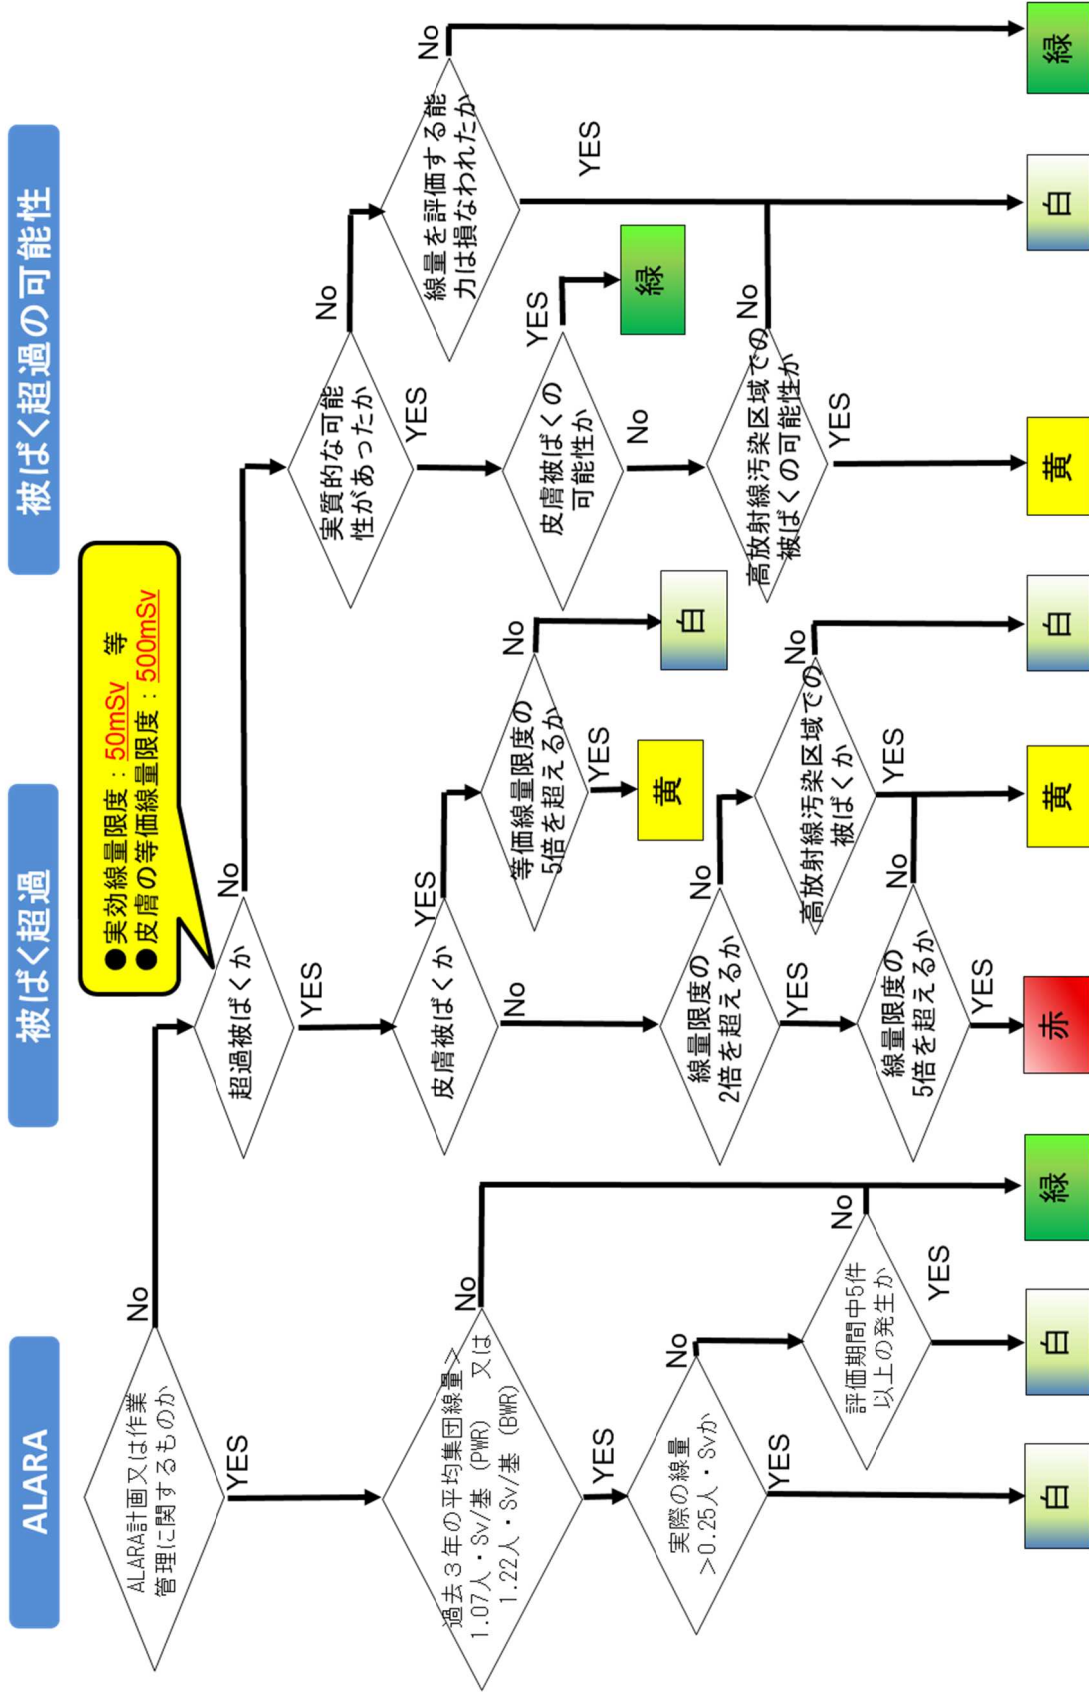
別紙2 重要度評価のフロー図

別紙2の重要度評価のフロー図によると、ALARA 計画又は作業管理に関するものに関して今回停止していたローカルサンプリング端は該当しないため「No」となり、記録の残っている過去10年分の室内ダスト測定記録や表面汚染密度測定記録、放射線管理月報、運転開始(昭和45年)以降の従業員の内部被ばくの記録から、異常な被ばくは無かったことを確認しており、超過被ばくかは「No」となり、実質的な可能性があったかについても「No」となる。さらに、線量評価する能力が損なわれたかに関して他のローカルサンプリング端での測定が実施されているため「No」となり、従業員被ばくへの影響は限定的でかつ極めて小さいといえることから「追加対応なし」と判定する。
